地下流水音探査法を用いた効果的 山地災害対策のための技術開発

鳥取県林業試験場 森林管理研究室

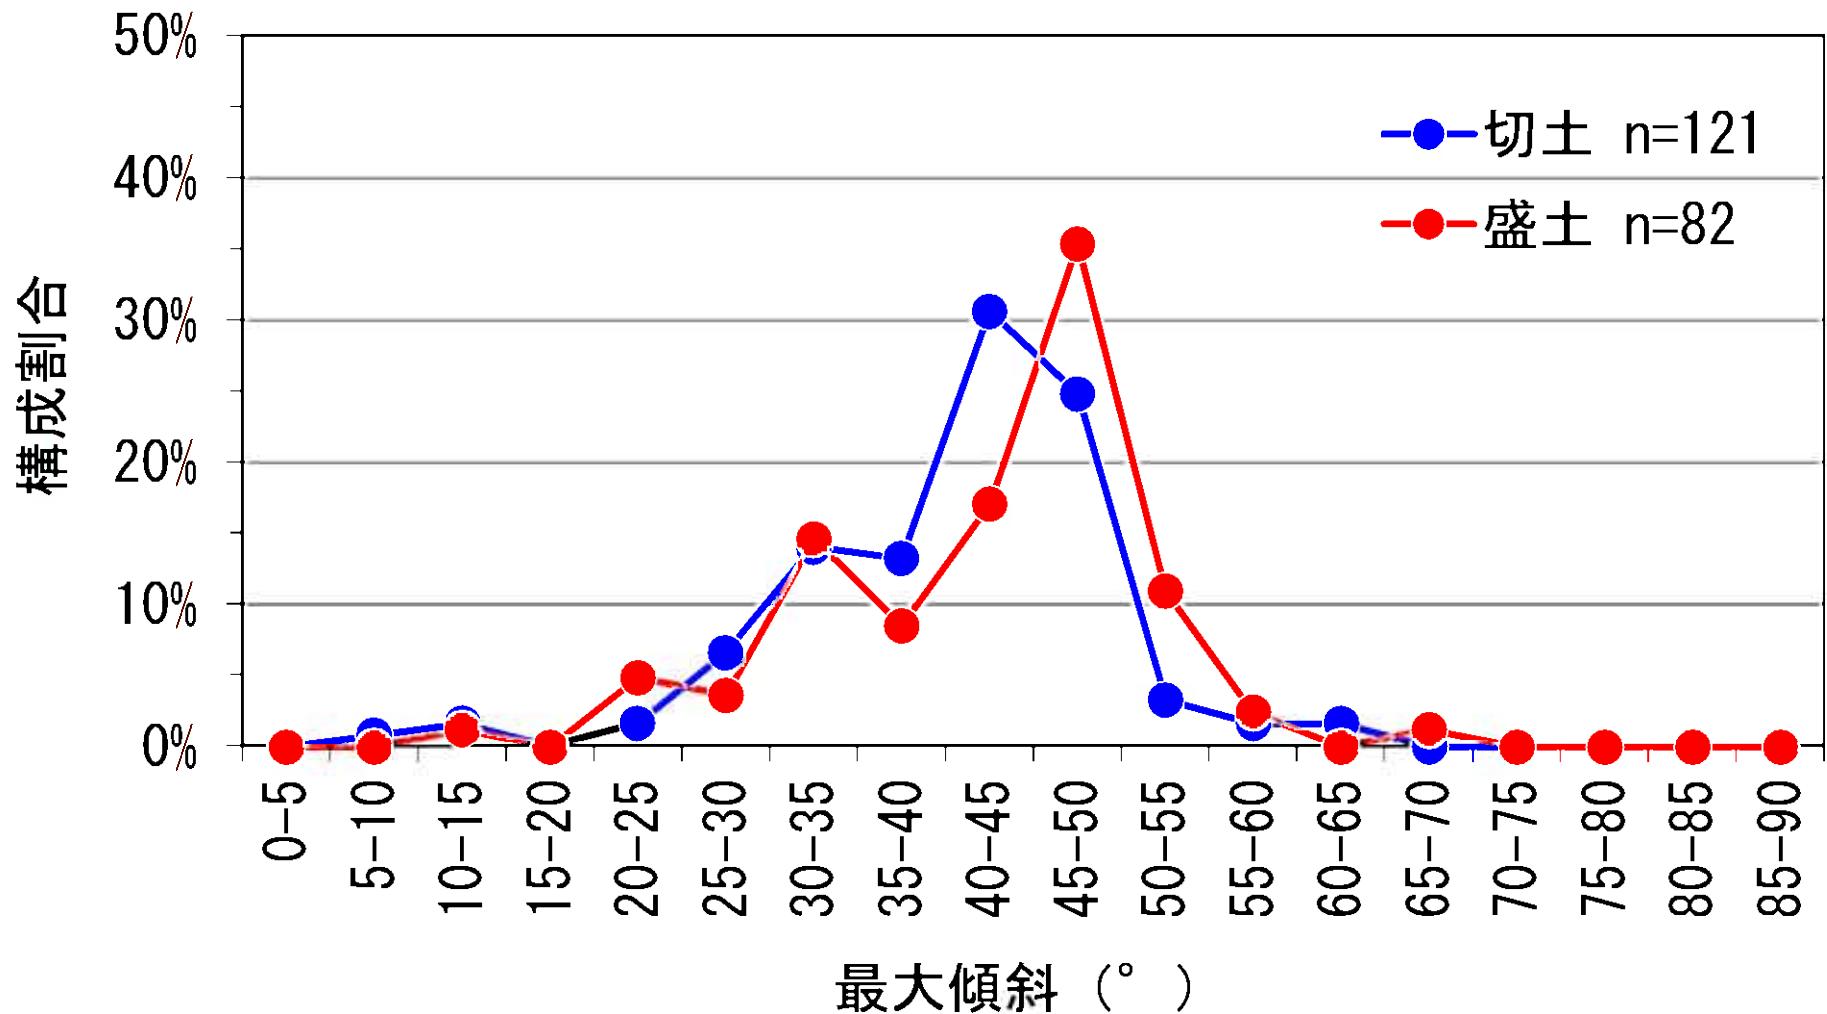
切土・盛土損壊の発生勾配

25度以上で崩壊が増え始め、35度以上から著しく増加する

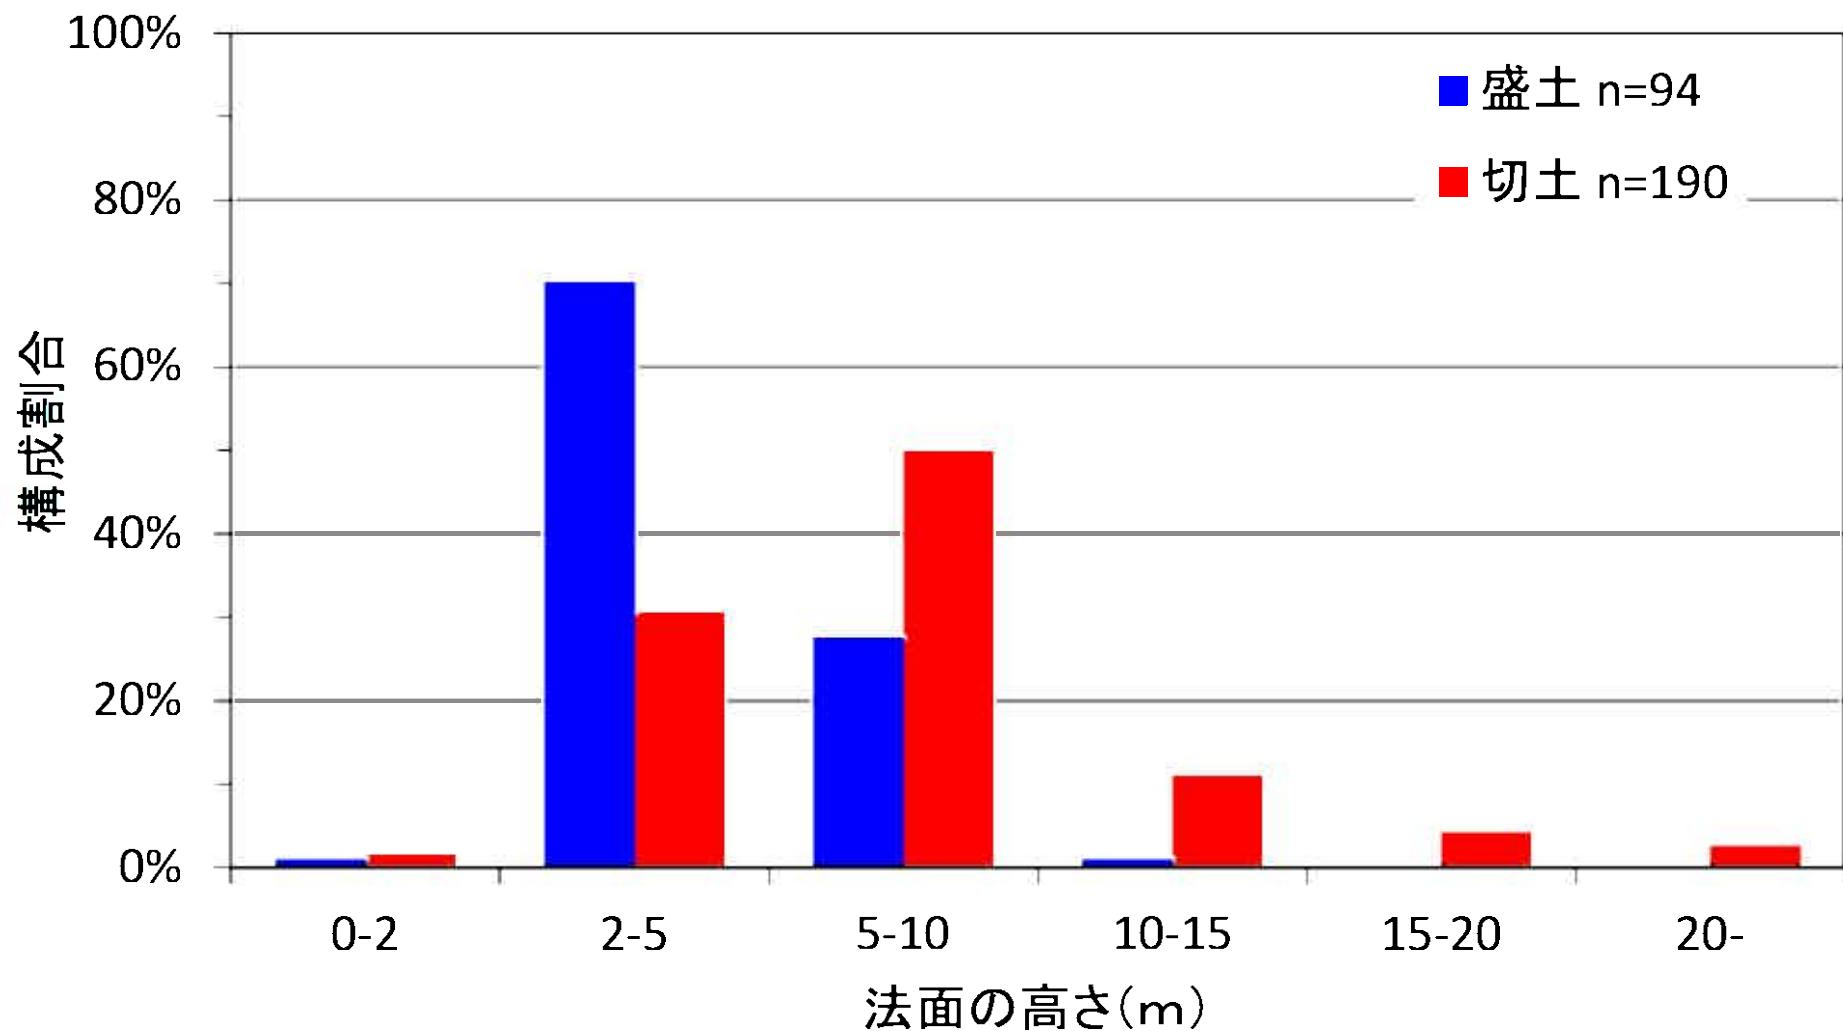
切土・盛土損壊箇所の法高

法高が2mを超えると損壊が急増する

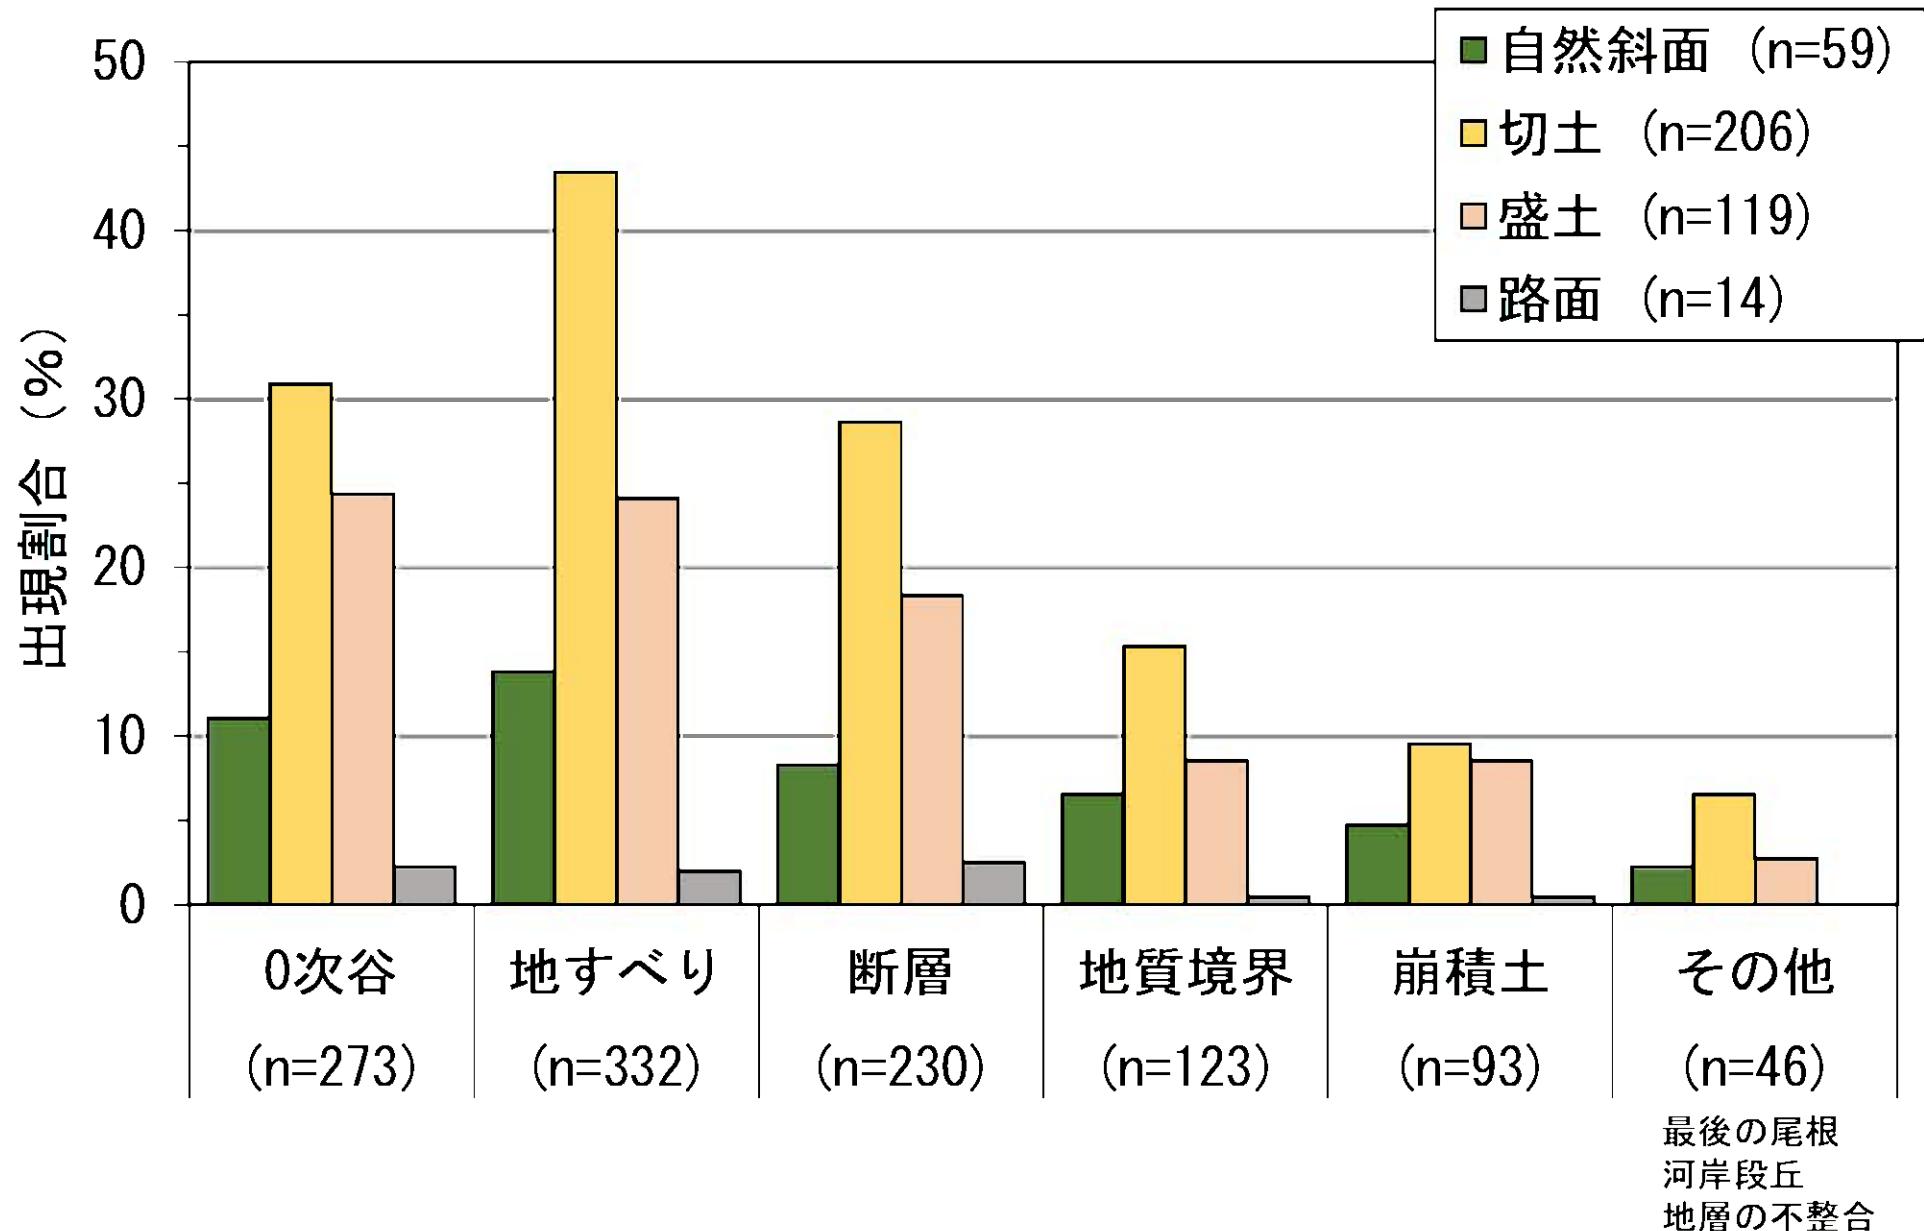
損壊発生箇所の地形

路網損壊の9割が5種類の危険地形で発生

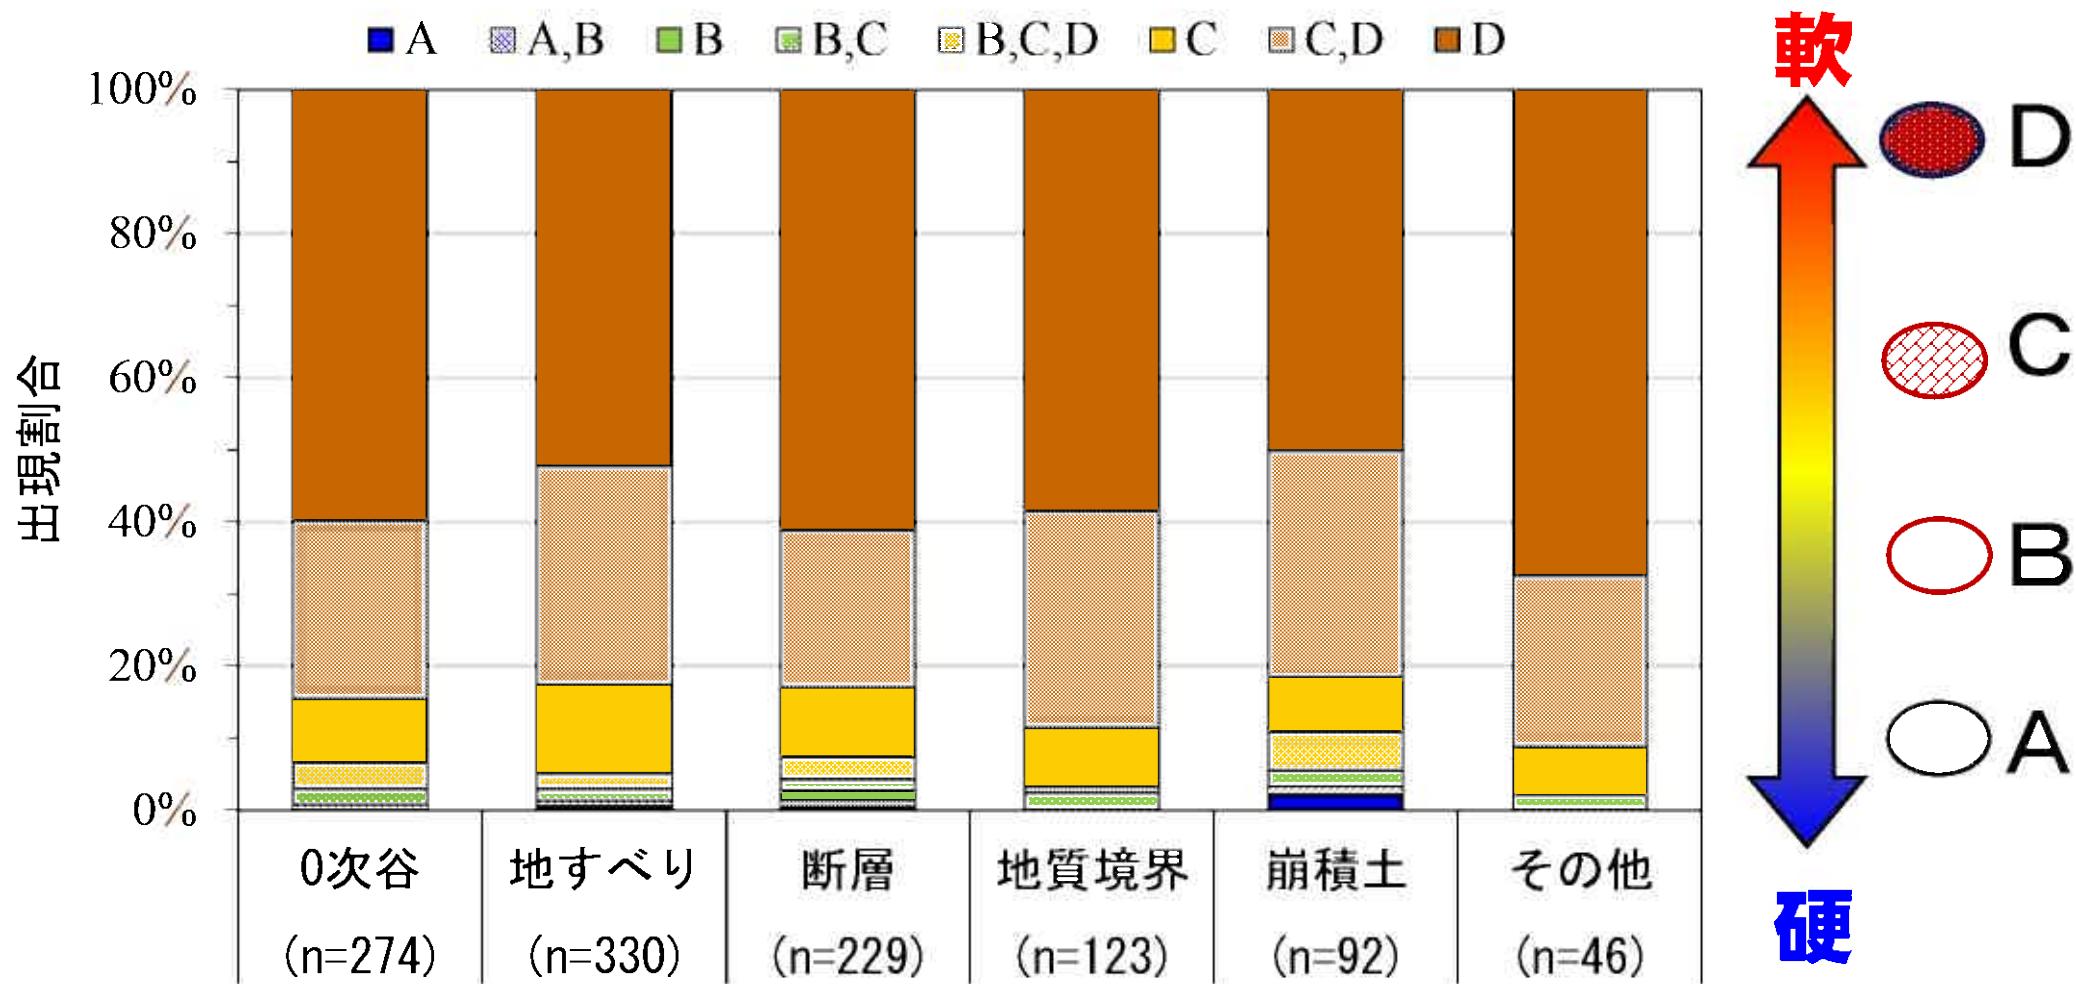
地形種と風化度

8割以上が破碎・粘土化した場所

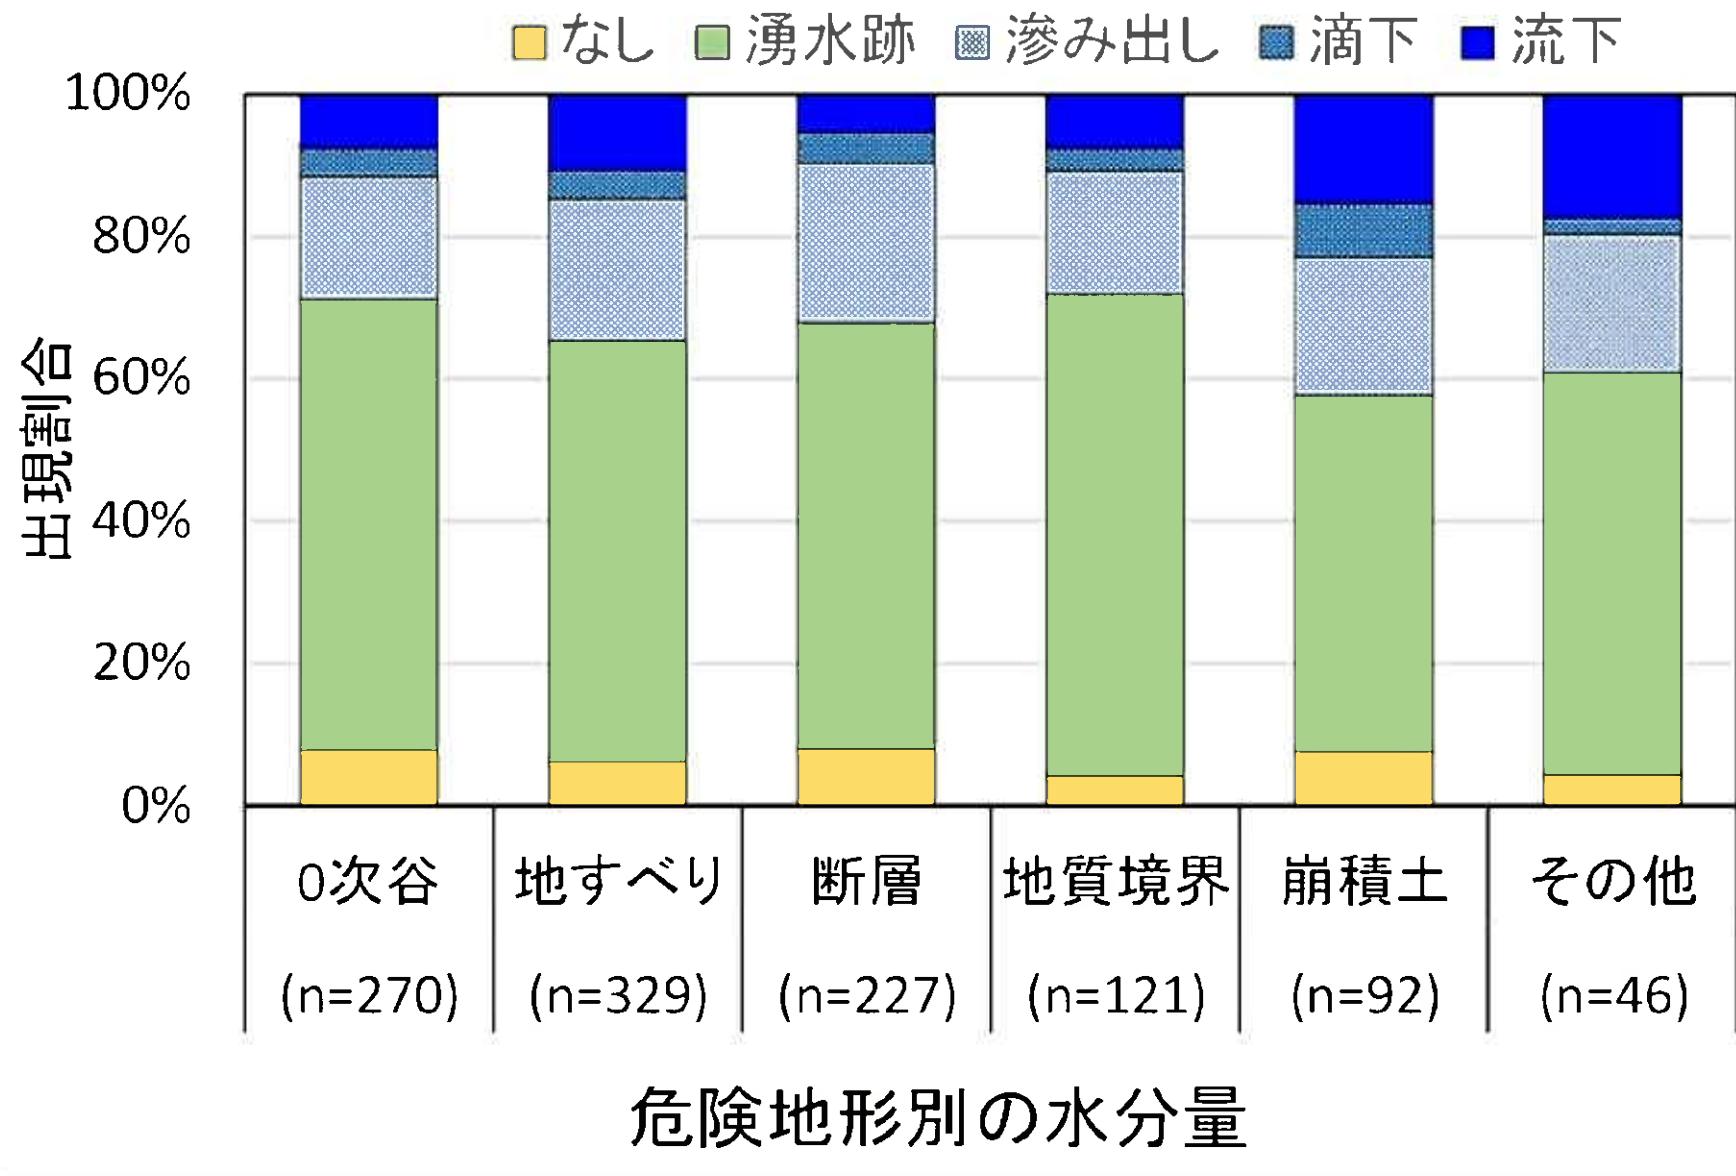
地形種と湧水量

9割以上で湧水を確認

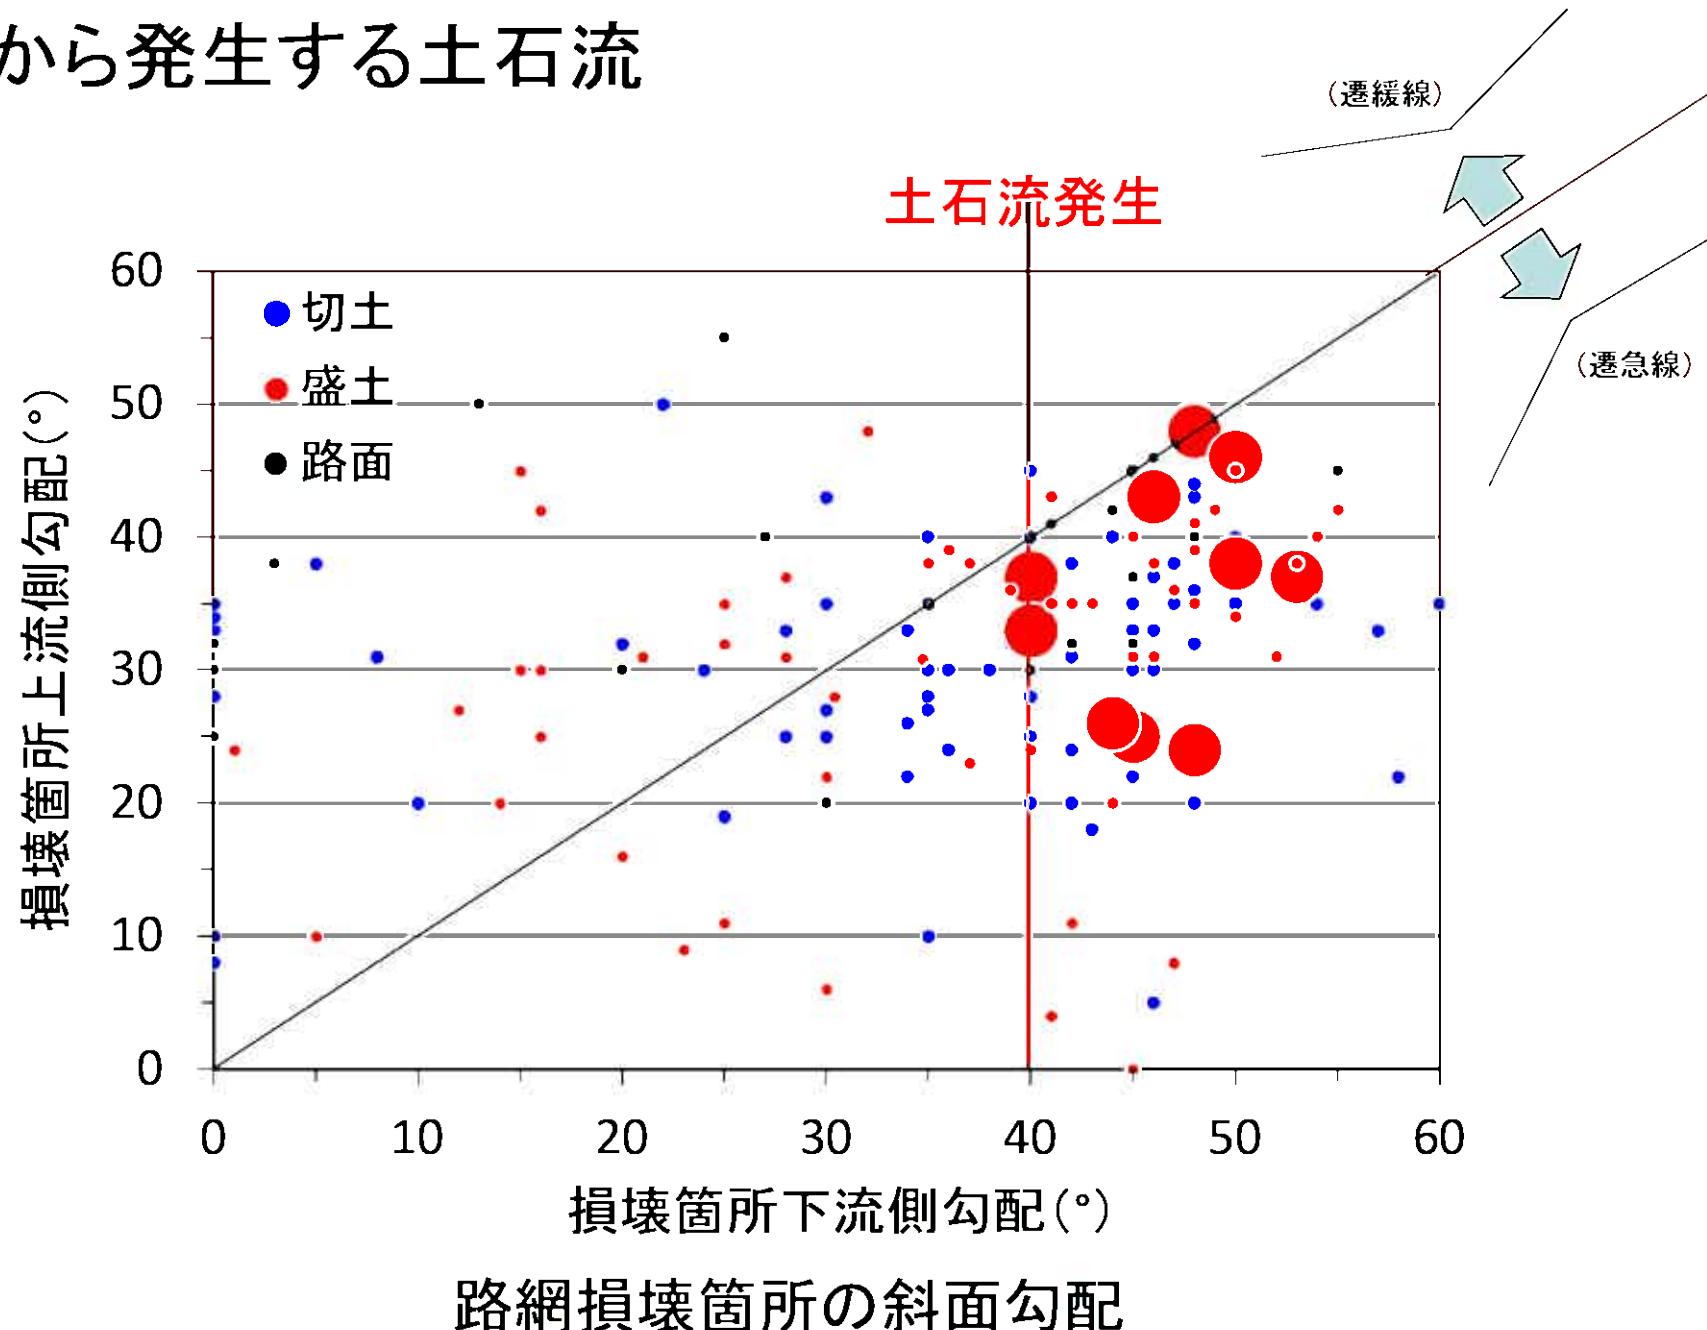
路網損壊箇所の斜面勾配

勾配40° 以上の遷急線に作設された盛土で発生

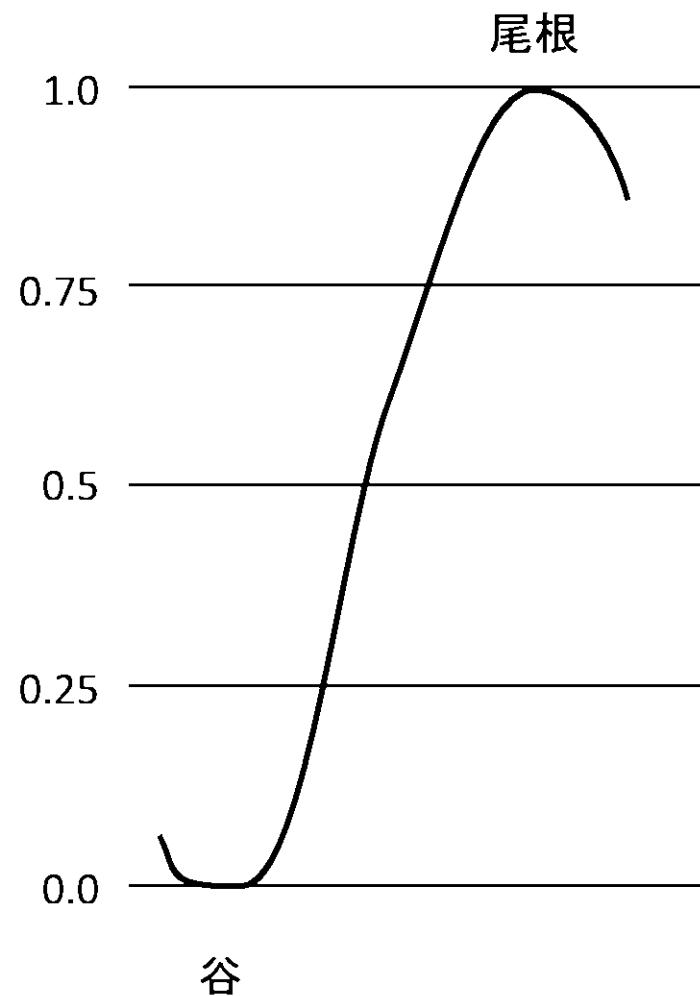
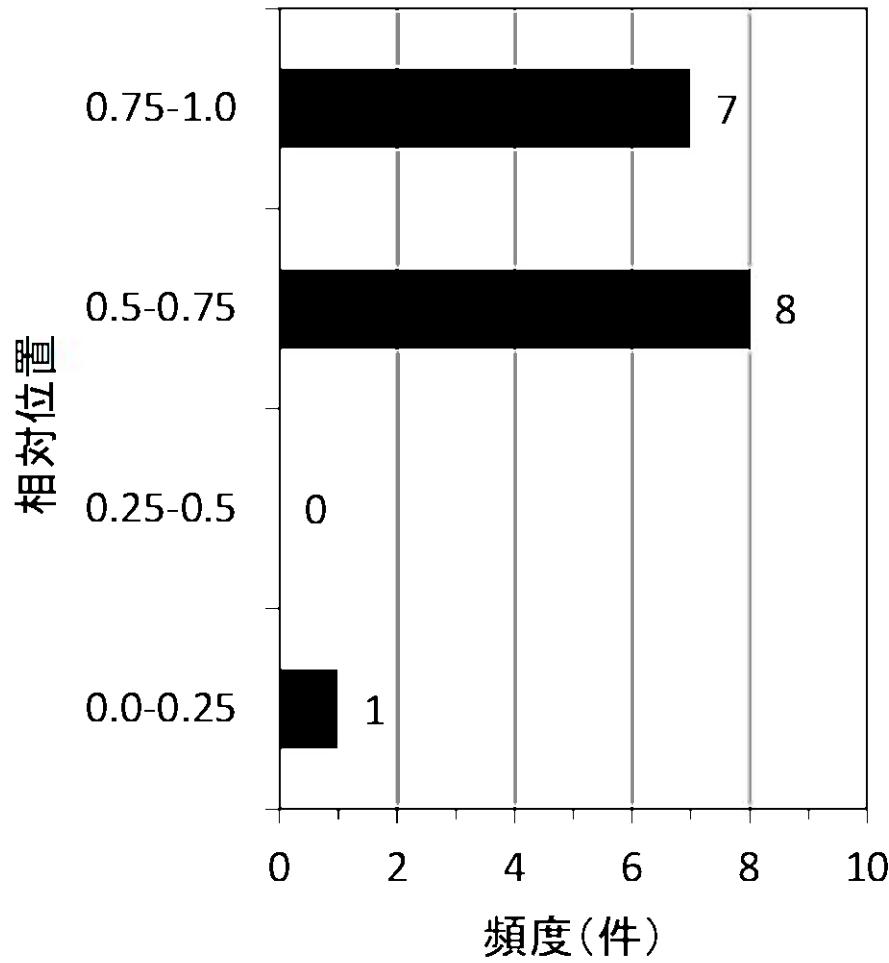
土石流発生箇所の相対位置

中腹より上の斜面で土石流化しやすい
