Ⅶ 地下流水音探査法を用いた効果的の山地災害対策のための技術開発

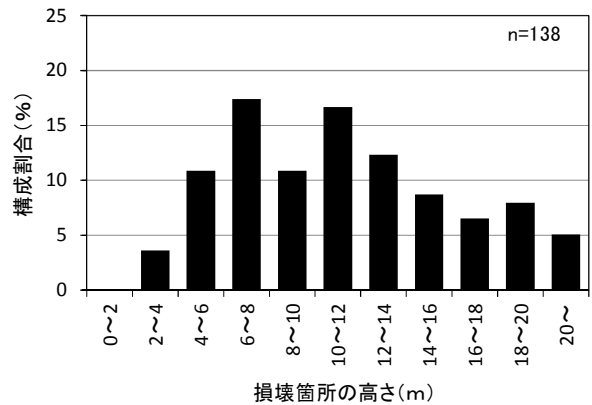
損壊箇所の 97%が、路面から 4m以上の高さで発生していた（図 1）。切取り法面の高さが 4m以上になると、斜面が不安定化して損壊が起りやすくなるものと考えられる。

図 1 高さ別の損壊箇所割合

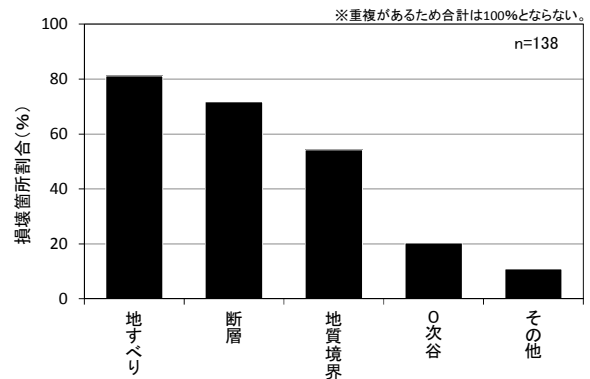
損壊は、地すべり地形、断層、地質境界、0次谷で多く発生していた（図 2）。これらが森林路網を開設する際に注意を要する危険地形といえる。これらの危険地形は単独であることは少なく、調査地点の 91%で重複していた。特に地すべり地形及び断層は調査箇所の 70%以上で出現しており、特に注意を要する危険地形である。

図 2 地形別の損壊箇所割合

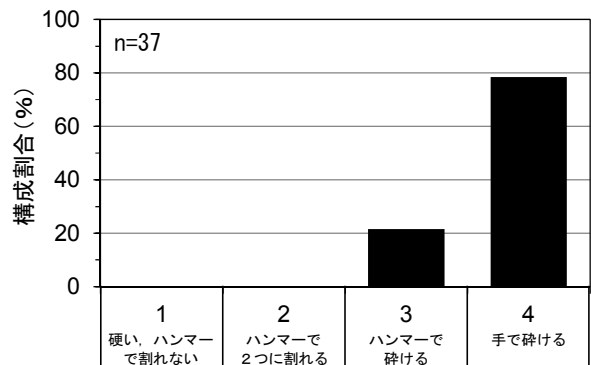
損壊箇所における地盤の風化度合いをみると、調査地の全てでハンマー若しくは手で碎けるほどに風化が進んでいた。特に手で碎けるほど風化が進んでいた調査地は、全体の 78%となった。損壊は、風化が進み、破碎・粘土化した強度の低下した柔らかい場所で生じていることが分かった（図 3）。

図 3 損壊箇所の風化度

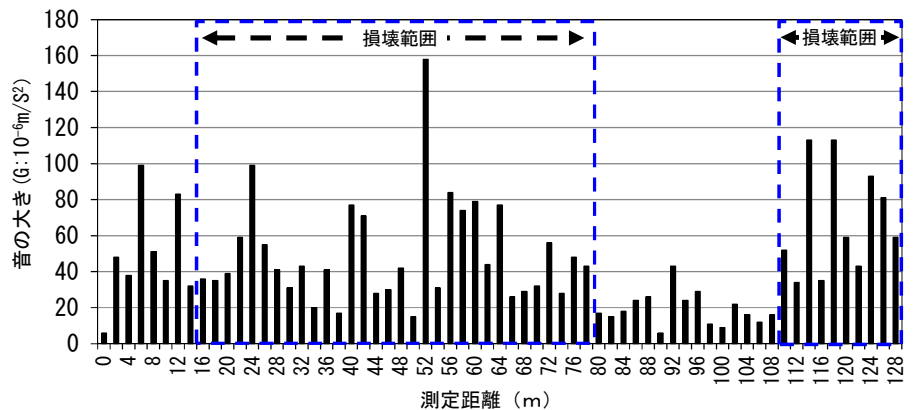
地下流水音探査法による水みち調査結果の 1 例を図 4 に示す。損壊範囲の中に地下流水音の大きなピークが存在する。他の調査地でも同様に損壊範囲内に地下流水音のピークが存在しており、損壊箇所に水みちが存在していることが分かった。

図 4 損壊箇所における地下流水音探査結果の一例
