令和4年度 鳥取沿岸土砂管理連絡調整会議(東部地区) ＜要旨＞

鳥 取 県

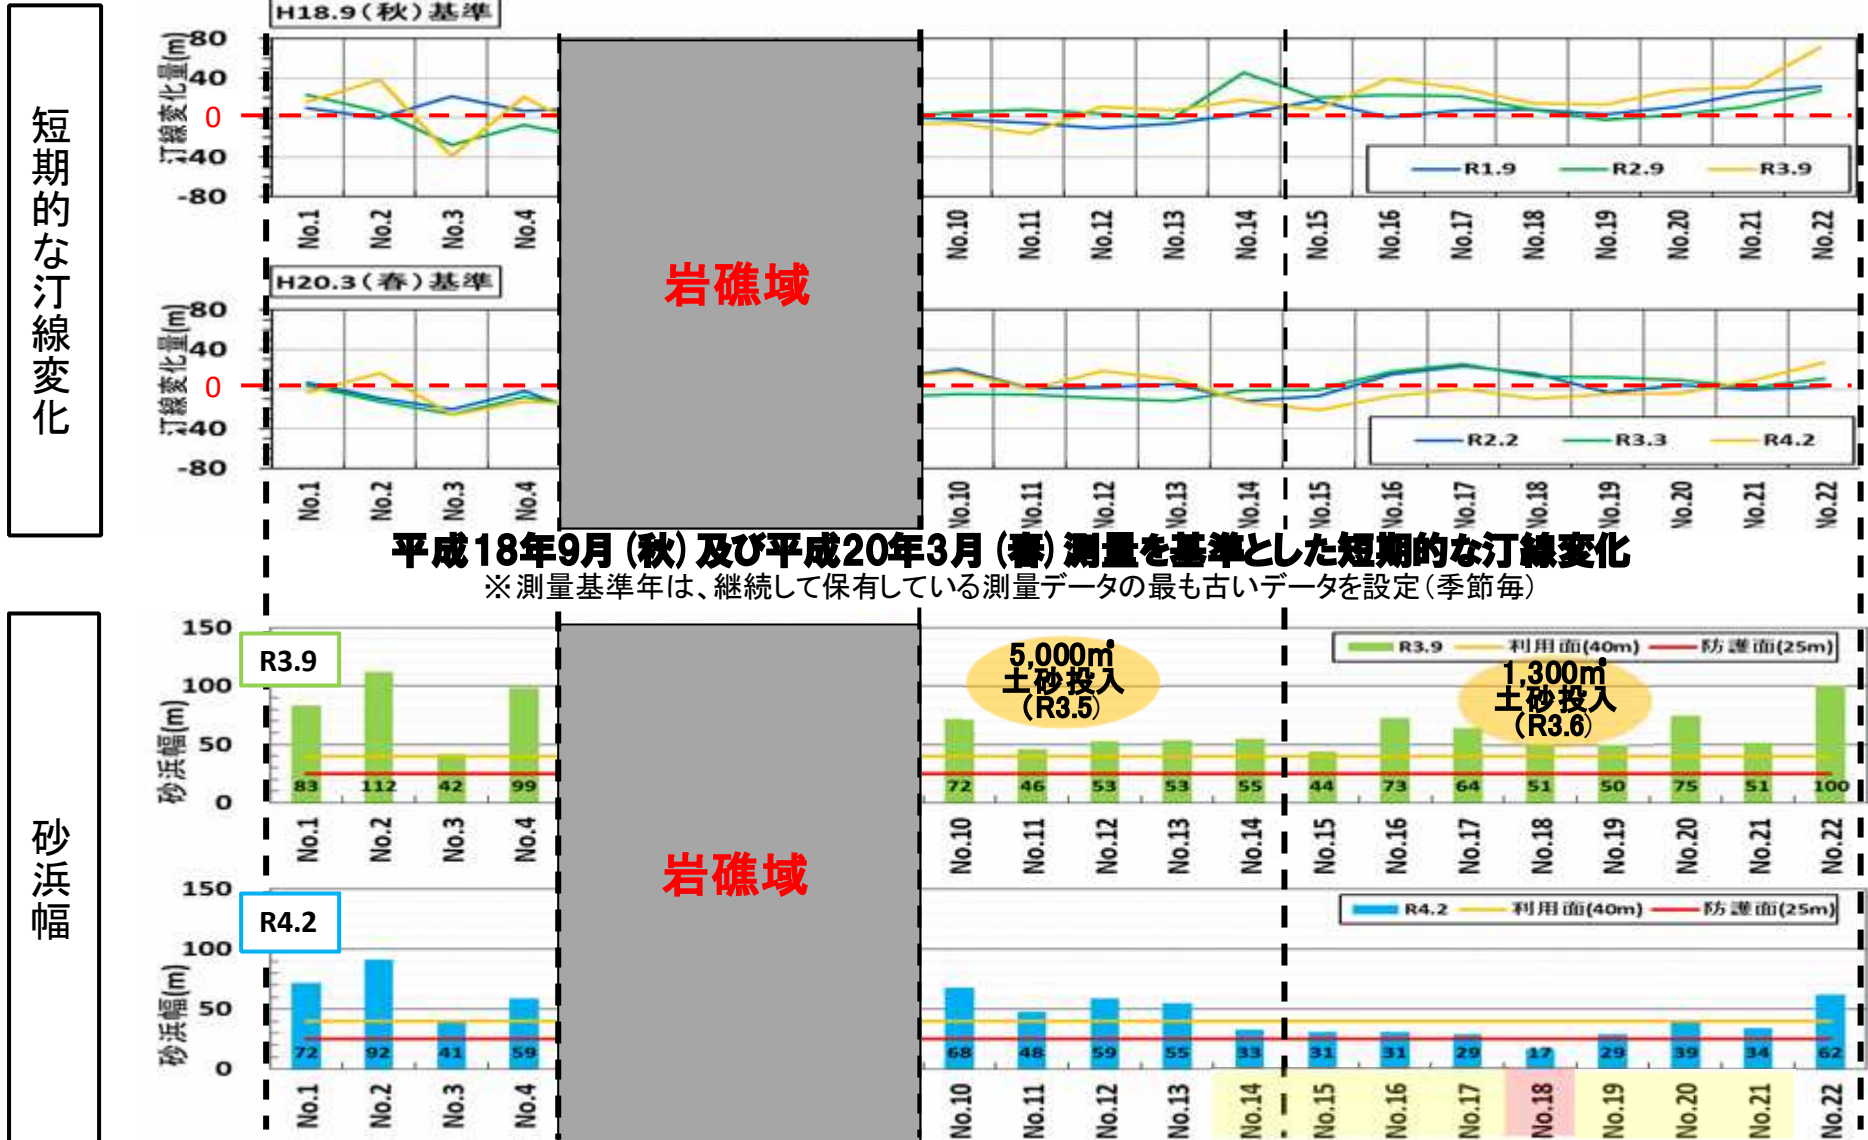
※赤ハッチ: 防護面の目標浜幅25m以下、黄色ハッチ: 利用面の目標浜幅40m以下
令和3年9月及び令和4年2月測量時の砂浜幅

短期的な汀線変化: 一部で汀線で前進、後退が見られる。東側(No.22付近)では前進傾向が見られる。
砂浜幅: 浜幅は冬季に侵食され春から秋にかけて回復する傾向がある。

- 浜崖の発生も確認されることから、引き続き浜崖対策(サンドパック)を継続整備する。
- 砂浜での防護が必要となることから、サンドリサイクル(サンドパックの覆砂を含む)を継続するとともに、精度の高い3次元測量で引き続きモニタリングを行う。

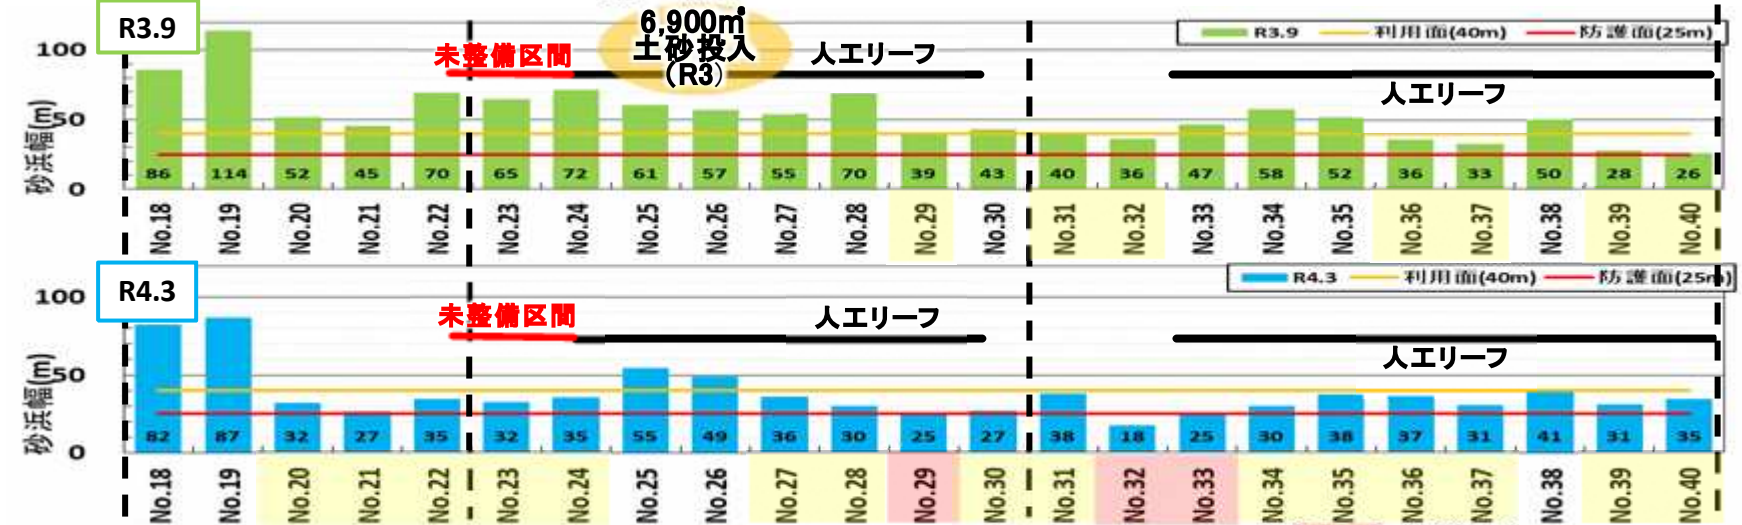
令和3年9月及び令和4年3月測量時の砂浜幅

砂浜幅: 冬季には、一部(No.29、32、33)で防護面の目安浜幅(25m)を下回っている。

- 令和4年8月に西側人工リーフが完成したことから、引き続きモニタリングし、その効果を検証する。
- 養浜砂が砂浜形成により寄与するため、田後港からの浚渫土(2万~3万m³)を人工リーフ開口部岸側(現在は沖側)へ海上養浜する。
- 現地では人工リーフの開口部背後で浜崖が年々拡大していることから、令和5年度より浜崖対策の検討を行う。

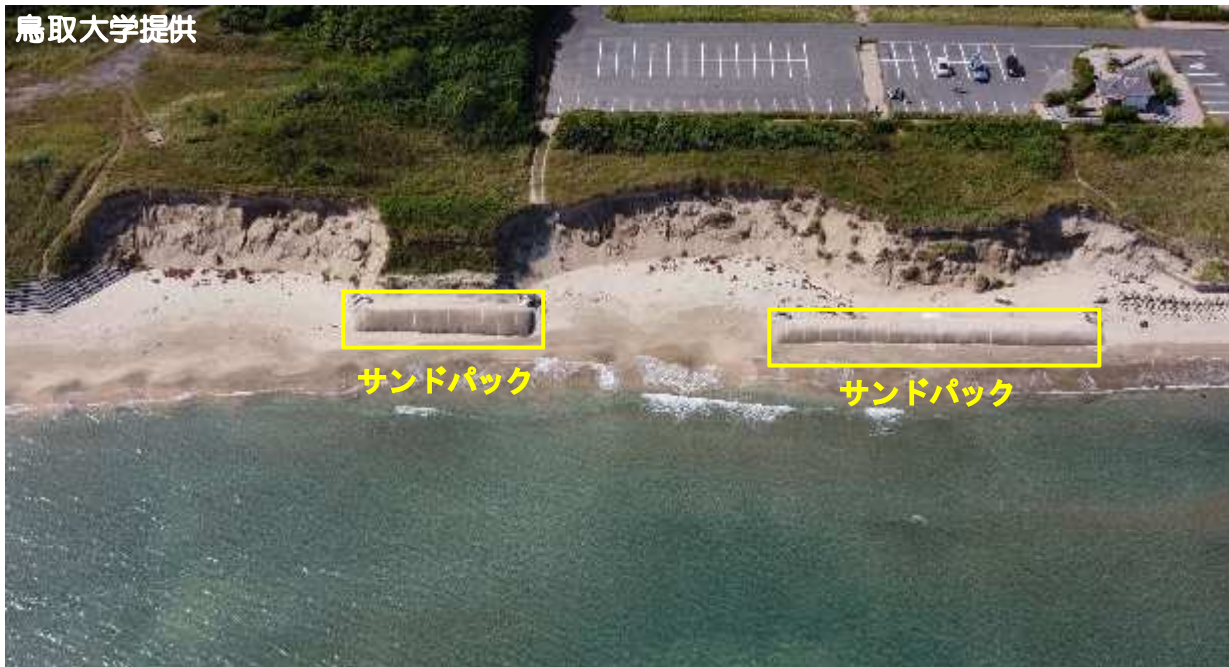
・今年の冬季波浪の影響を受け、試験施工により設置したサンドバックの周辺(測点No30~33)において、浜崖が大きく進行し、令和4年6月緊急養浜を実施した。

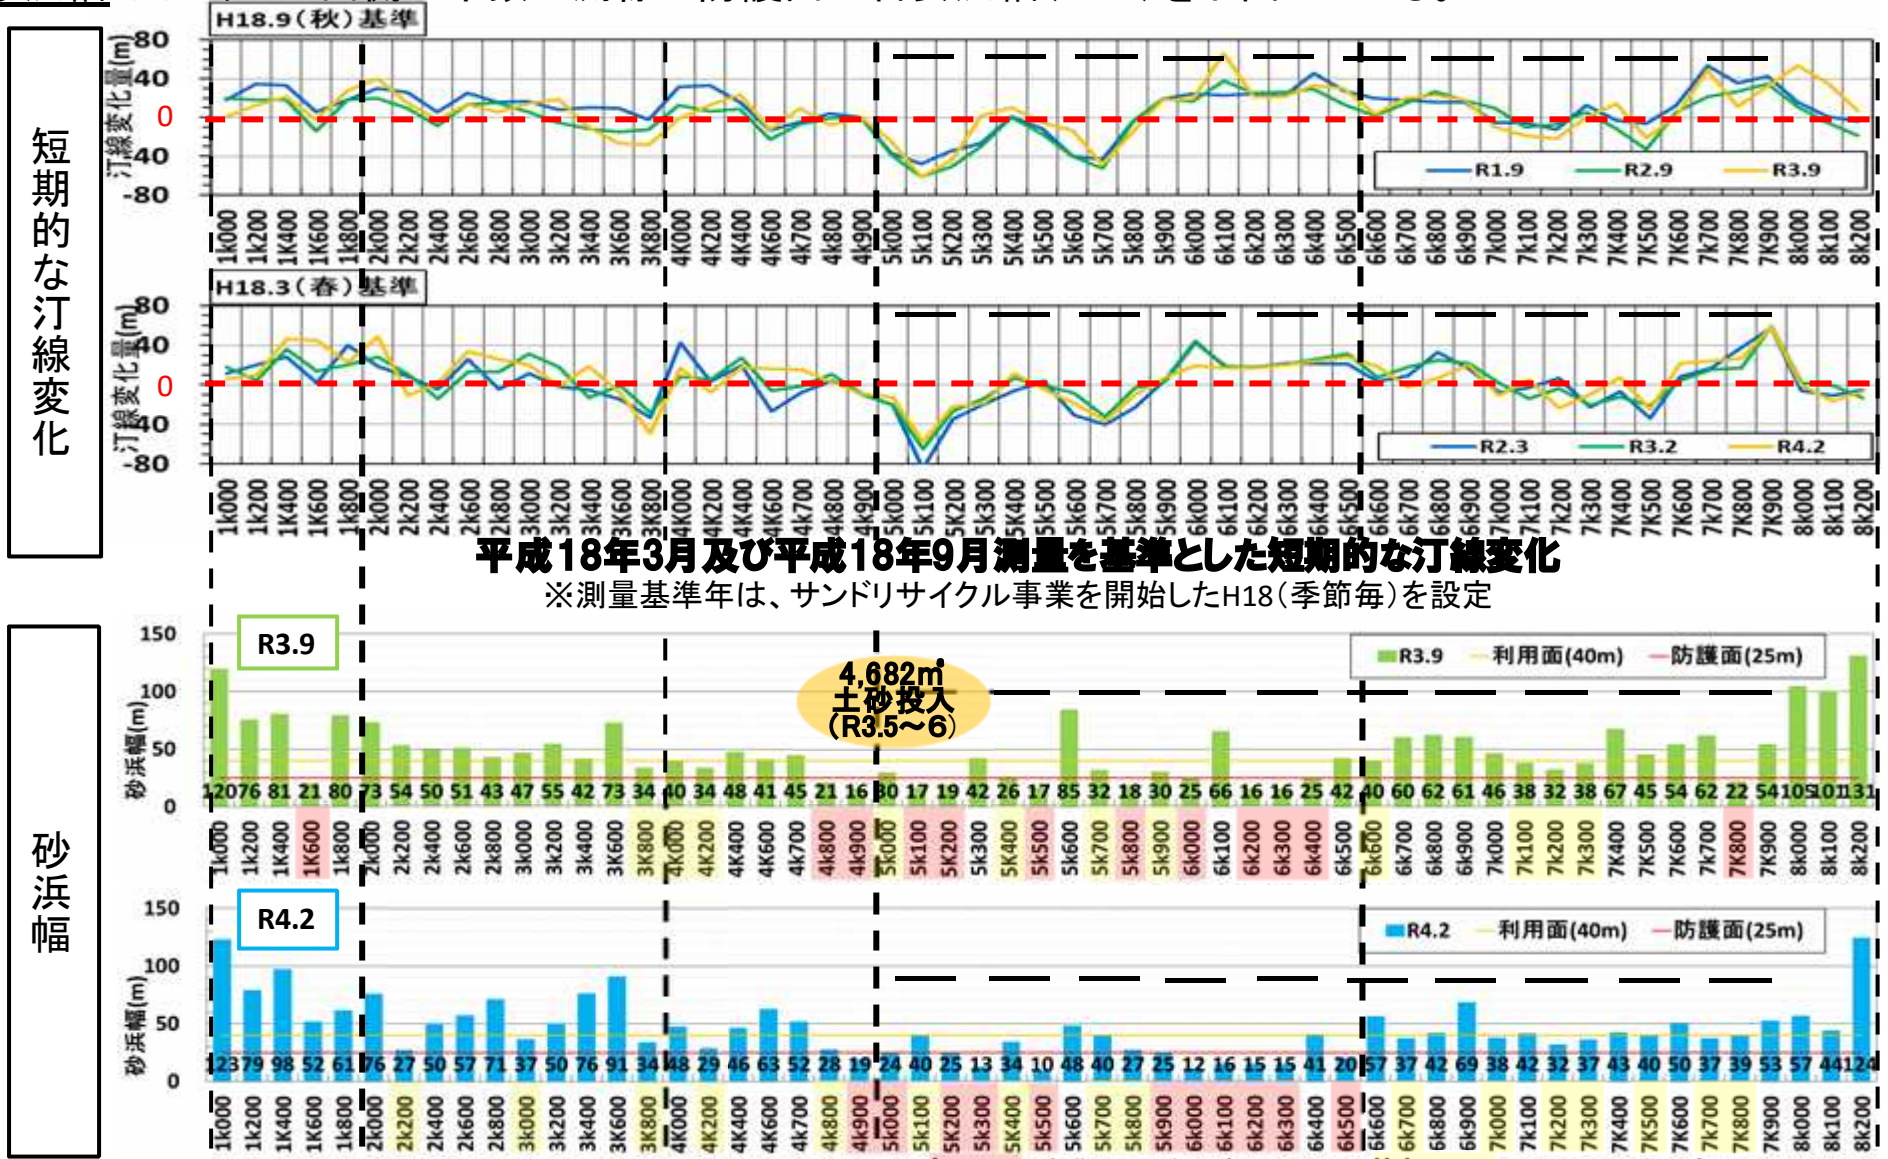
令和3年9月及び令和4年2月測量時の砂浜幅

短期的な汀線変化: 局所的に人工リーフ西側(5k000~5k900)の汀線は後退した状態が続いている。
砂浜幅: 人工リーフ西側の半数の測線が防護面の目安浜幅(25m)を下回っている。

- 変更した養浜位置へ来年度以降もサンドリサイクルを継続する。
- 養浜位置変更後の状況に注視しながらモニタリングを実施する。

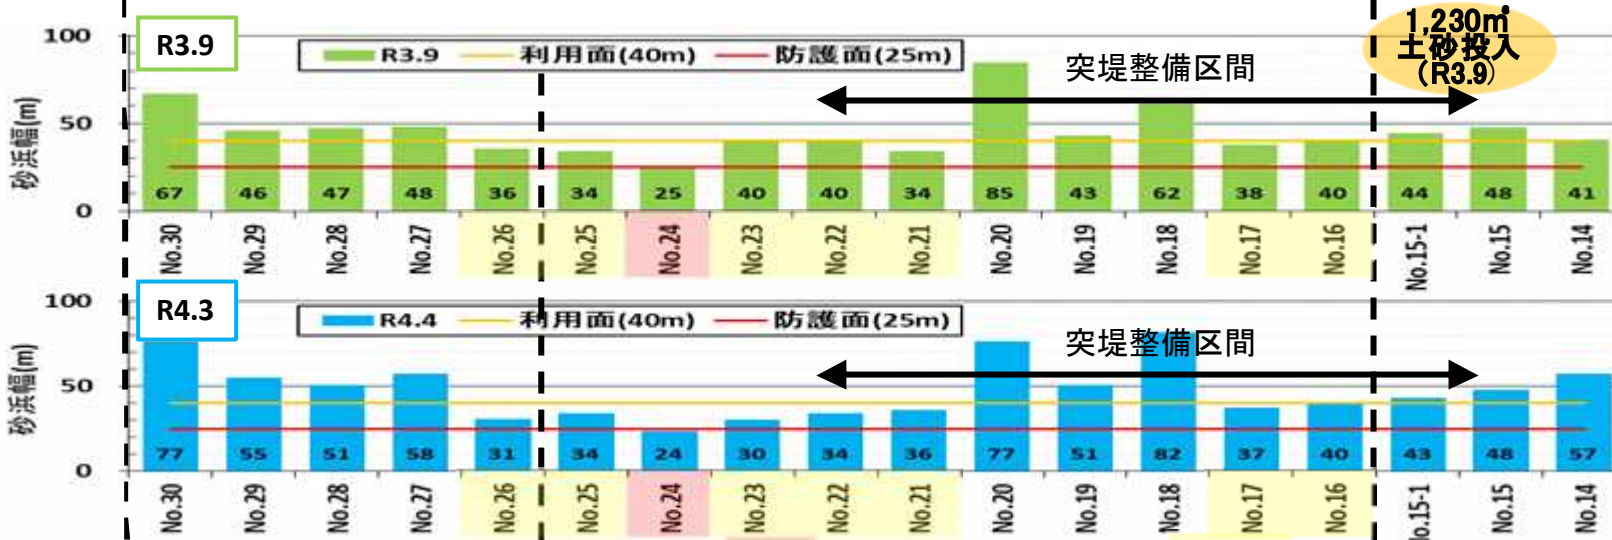
令和3年9月及び令和4年4月測量時の砂浜幅

砂浜幅: 突堤整備区間の一部(No.24)で防護面(25m)を下回っている。(国道9号が沖側へ湾曲している影響)

- 突堤整備による漂砂制御により、汀線位置は安定しており、引き続き継続したモニタリングを行う。
- 千代川からの土砂供給が途絶えているため、少しずつでも鳥取港から賀露西浜海岸へ土砂供給を行う。

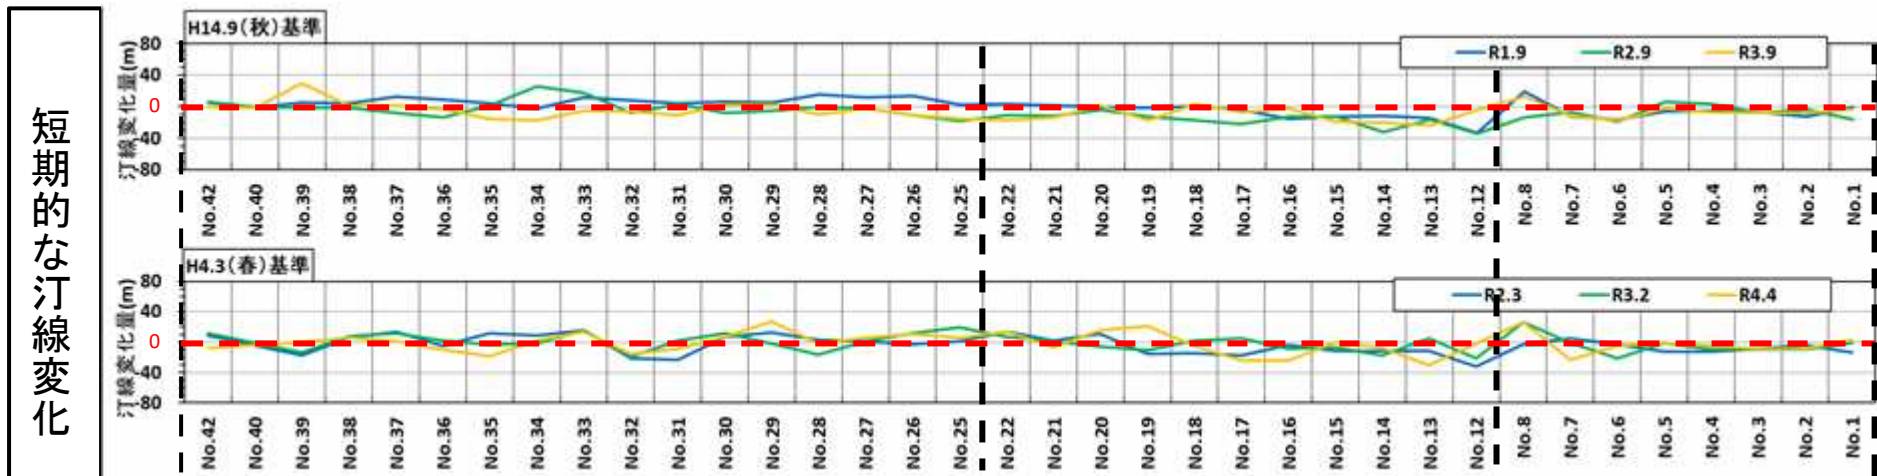
平成4年3月及び平成14年9月測量を基準とした短期的な汀線変化

短期的な汀線変化: 浜村川左岸側(No.20~No.12)においては、汀線が後退傾向にある。

- 浜村川左右岸では汀線後退が見られ、特に右岸での侵食が著しいことから、次のとおり養浜位置を変更する。
 - 船磯漁港からの海上養浜位置を浜村川以東の極力浅瀬へ海上養浜する。
 - 浜村川の浚渫土の全量を、侵食の著しい浜村川右岸側へ養浜する。
- 永江川から浜村川の間において、高積砂による浜崖と国道9号への飛砂が生じていることから、それらを沖側へ敷均す、若しくは侵食の著しい浜村川右岸への養浜へ活用する。
- 継続したモニタリングを実施する。

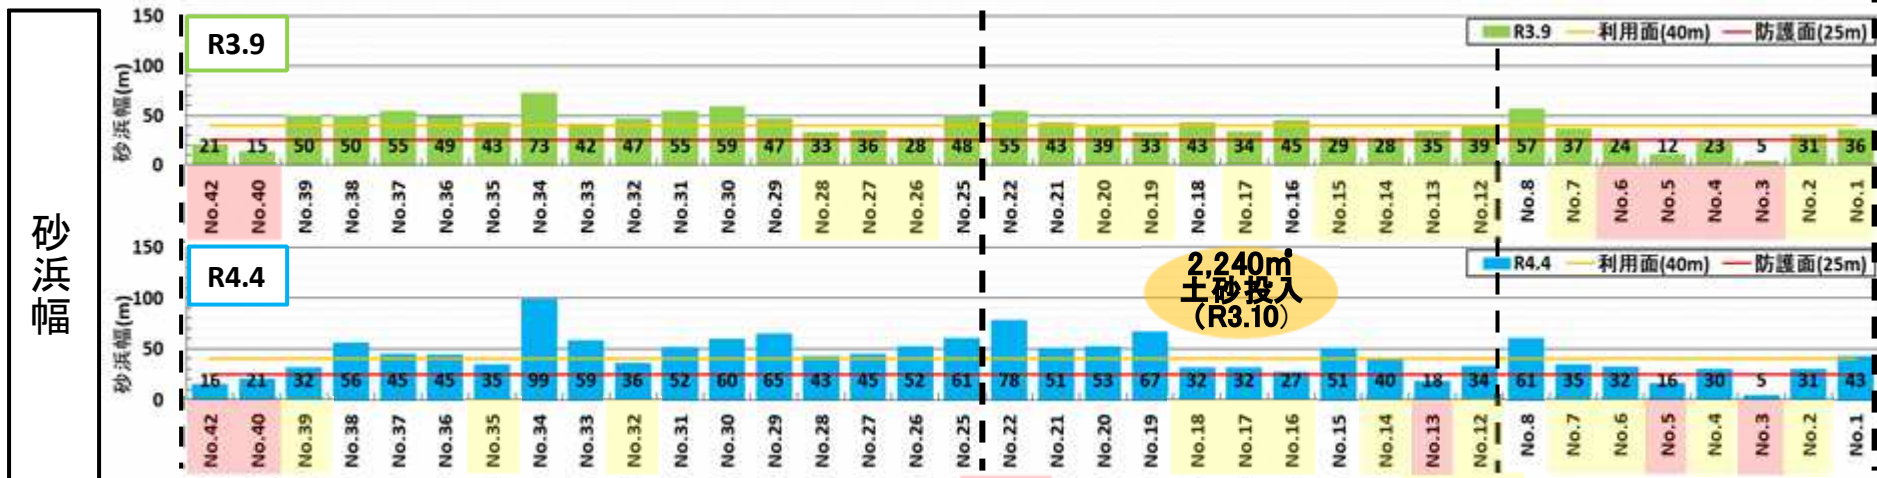
令和3年9月及び令和4年4月測量時の砂浜幅

砂浜幅: 浜村川両岸の一部(No.3~6、No.13)で防護面(25m)を下回っている。

八東水トンネル付近(No.40~42)で防護面(25m)を下回っている。(背後地形による影響)

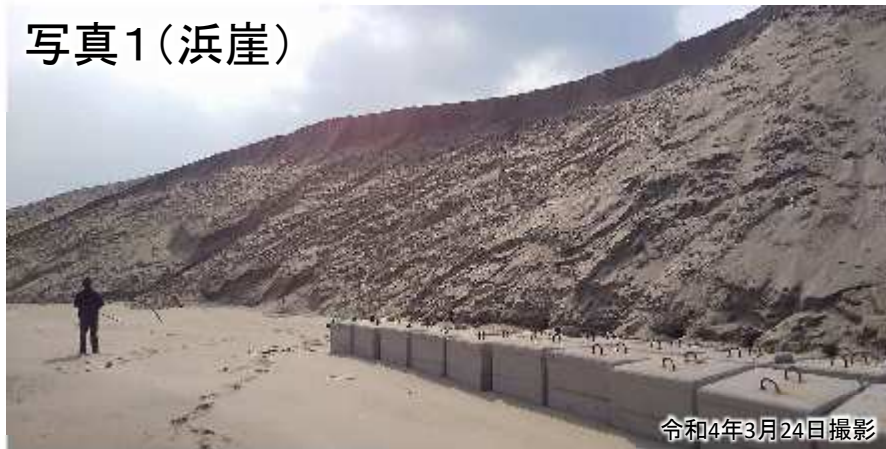
写真1(浜崖)

現地状況: サンドリサイクルによる高積砂が波浪の影響を受けて浜崖が発生している。
その砂が風浪による国道9号へ飛散し、歩道幅を狭めている。

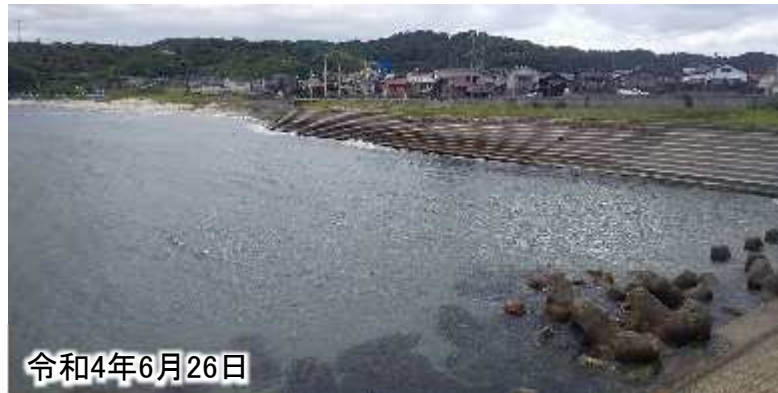
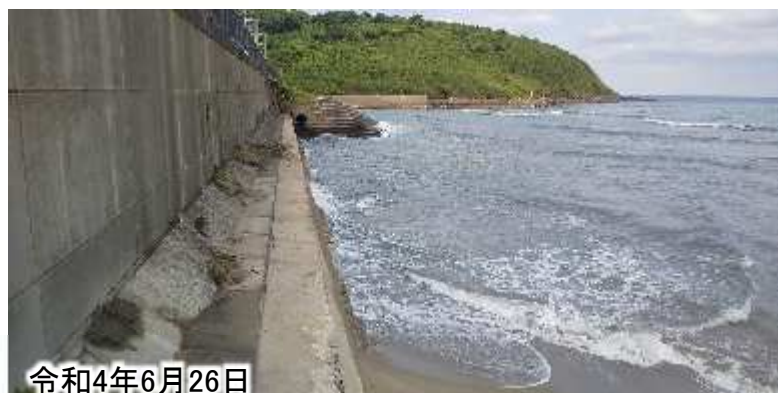
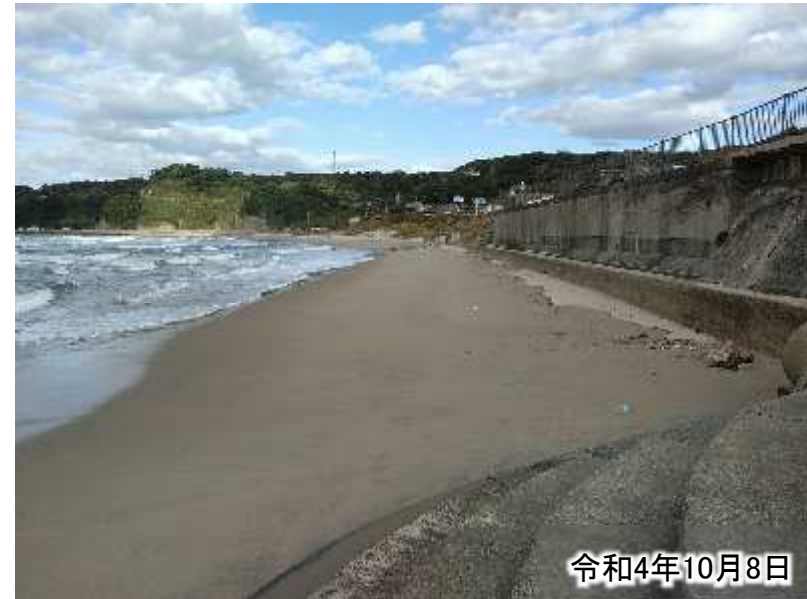
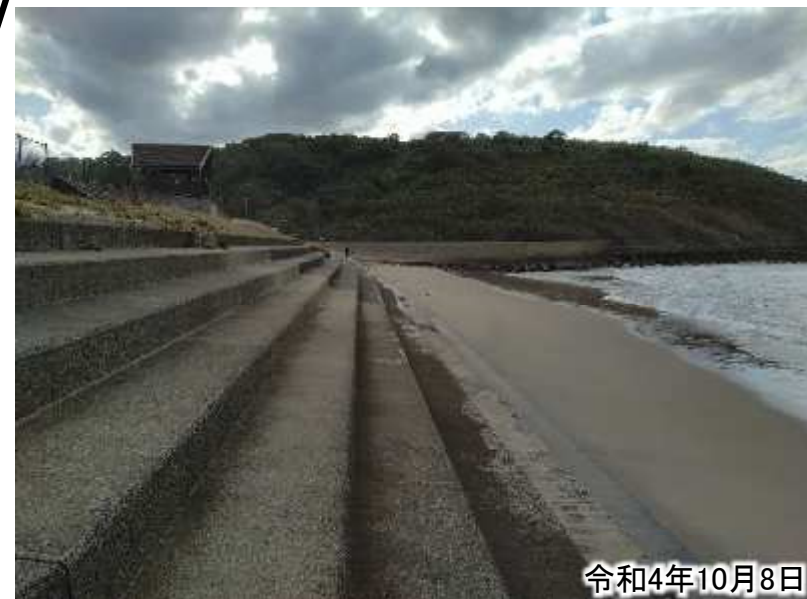
現地状況: 青谷漁港海岸の勝部川右岸で局所的・一時的な侵食傾向が見られた。
(現在は砂も戻り砂浜が形成されている。)

- 夏泊漁港と長和瀬漁港から井手ヶ浜へのサンドリサイクルを継続して実施する。
- 青谷漁港海岸で一部汀線の後退傾向とあわせて、防護面の目標浜幅を下回っていることから、夏泊漁港と勝部川河口からの浚渫による養浜を検討する。
※勝部川河口砂州は海岸からの土砂で形成されていることから、河口閉塞に注意が必要。
