### 3. 被害の特徴

今回の地震災害は、被害の形態から「液状化災害」と「山地災害」に区分される。前者は、震央から北北西に約 30 km 離れた弓ヶ浜半島に沿って埋め立てられた干拓地において生じた液状化による災害であり、後者は日野川上流域に北北西－南南東方向にのびる余震域に沿って多発した落石・斜面崩壊を主体とする災害である。

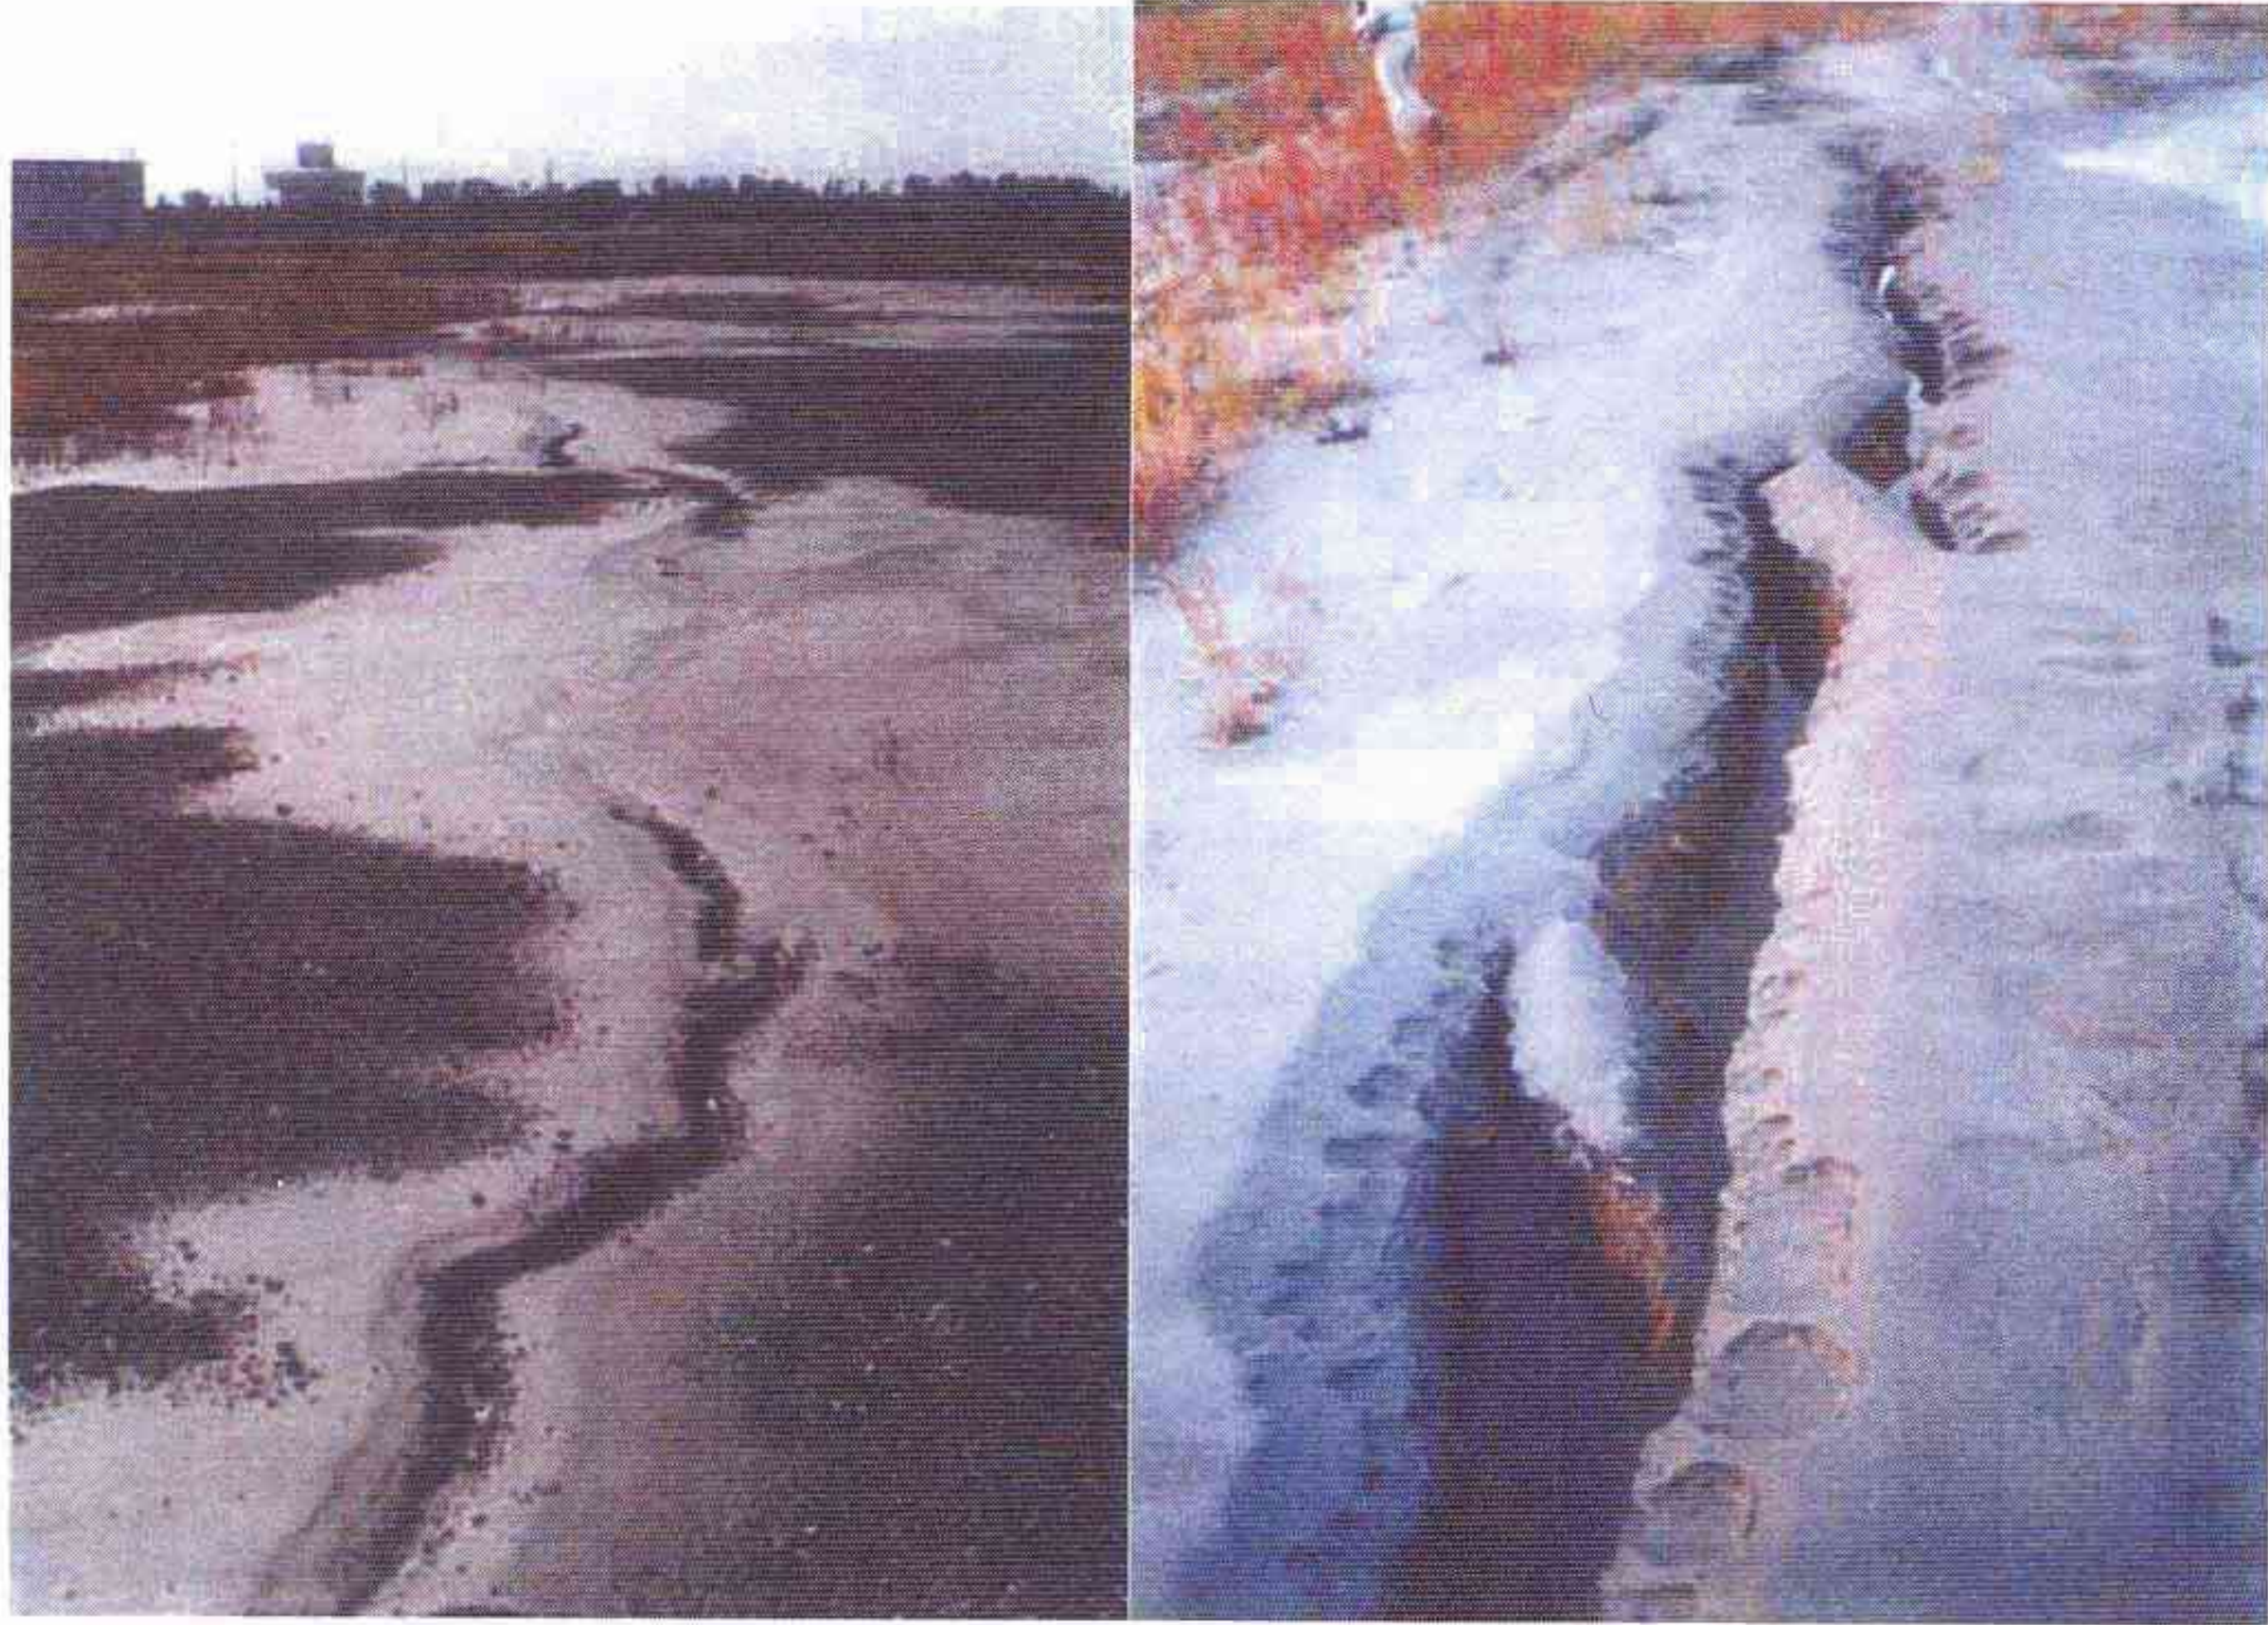
液状化による噴砂は、団地全体にみられるが、特に西側が比較的多く、アスファルトを突き破ったものと、空き地等において噴砂したものがあり、噴砂とともにクラックや目地等の開きが生じている。なお、噴砂がアスファルトを突き破れなかった箇所では、アスファルトが浮き上がったり道路等の波打ちが生じている。なお、沈下した箇所は、液状化による地盤の土砂の移動で生じたものと考えられる。

開口クラックに見られる噴砂

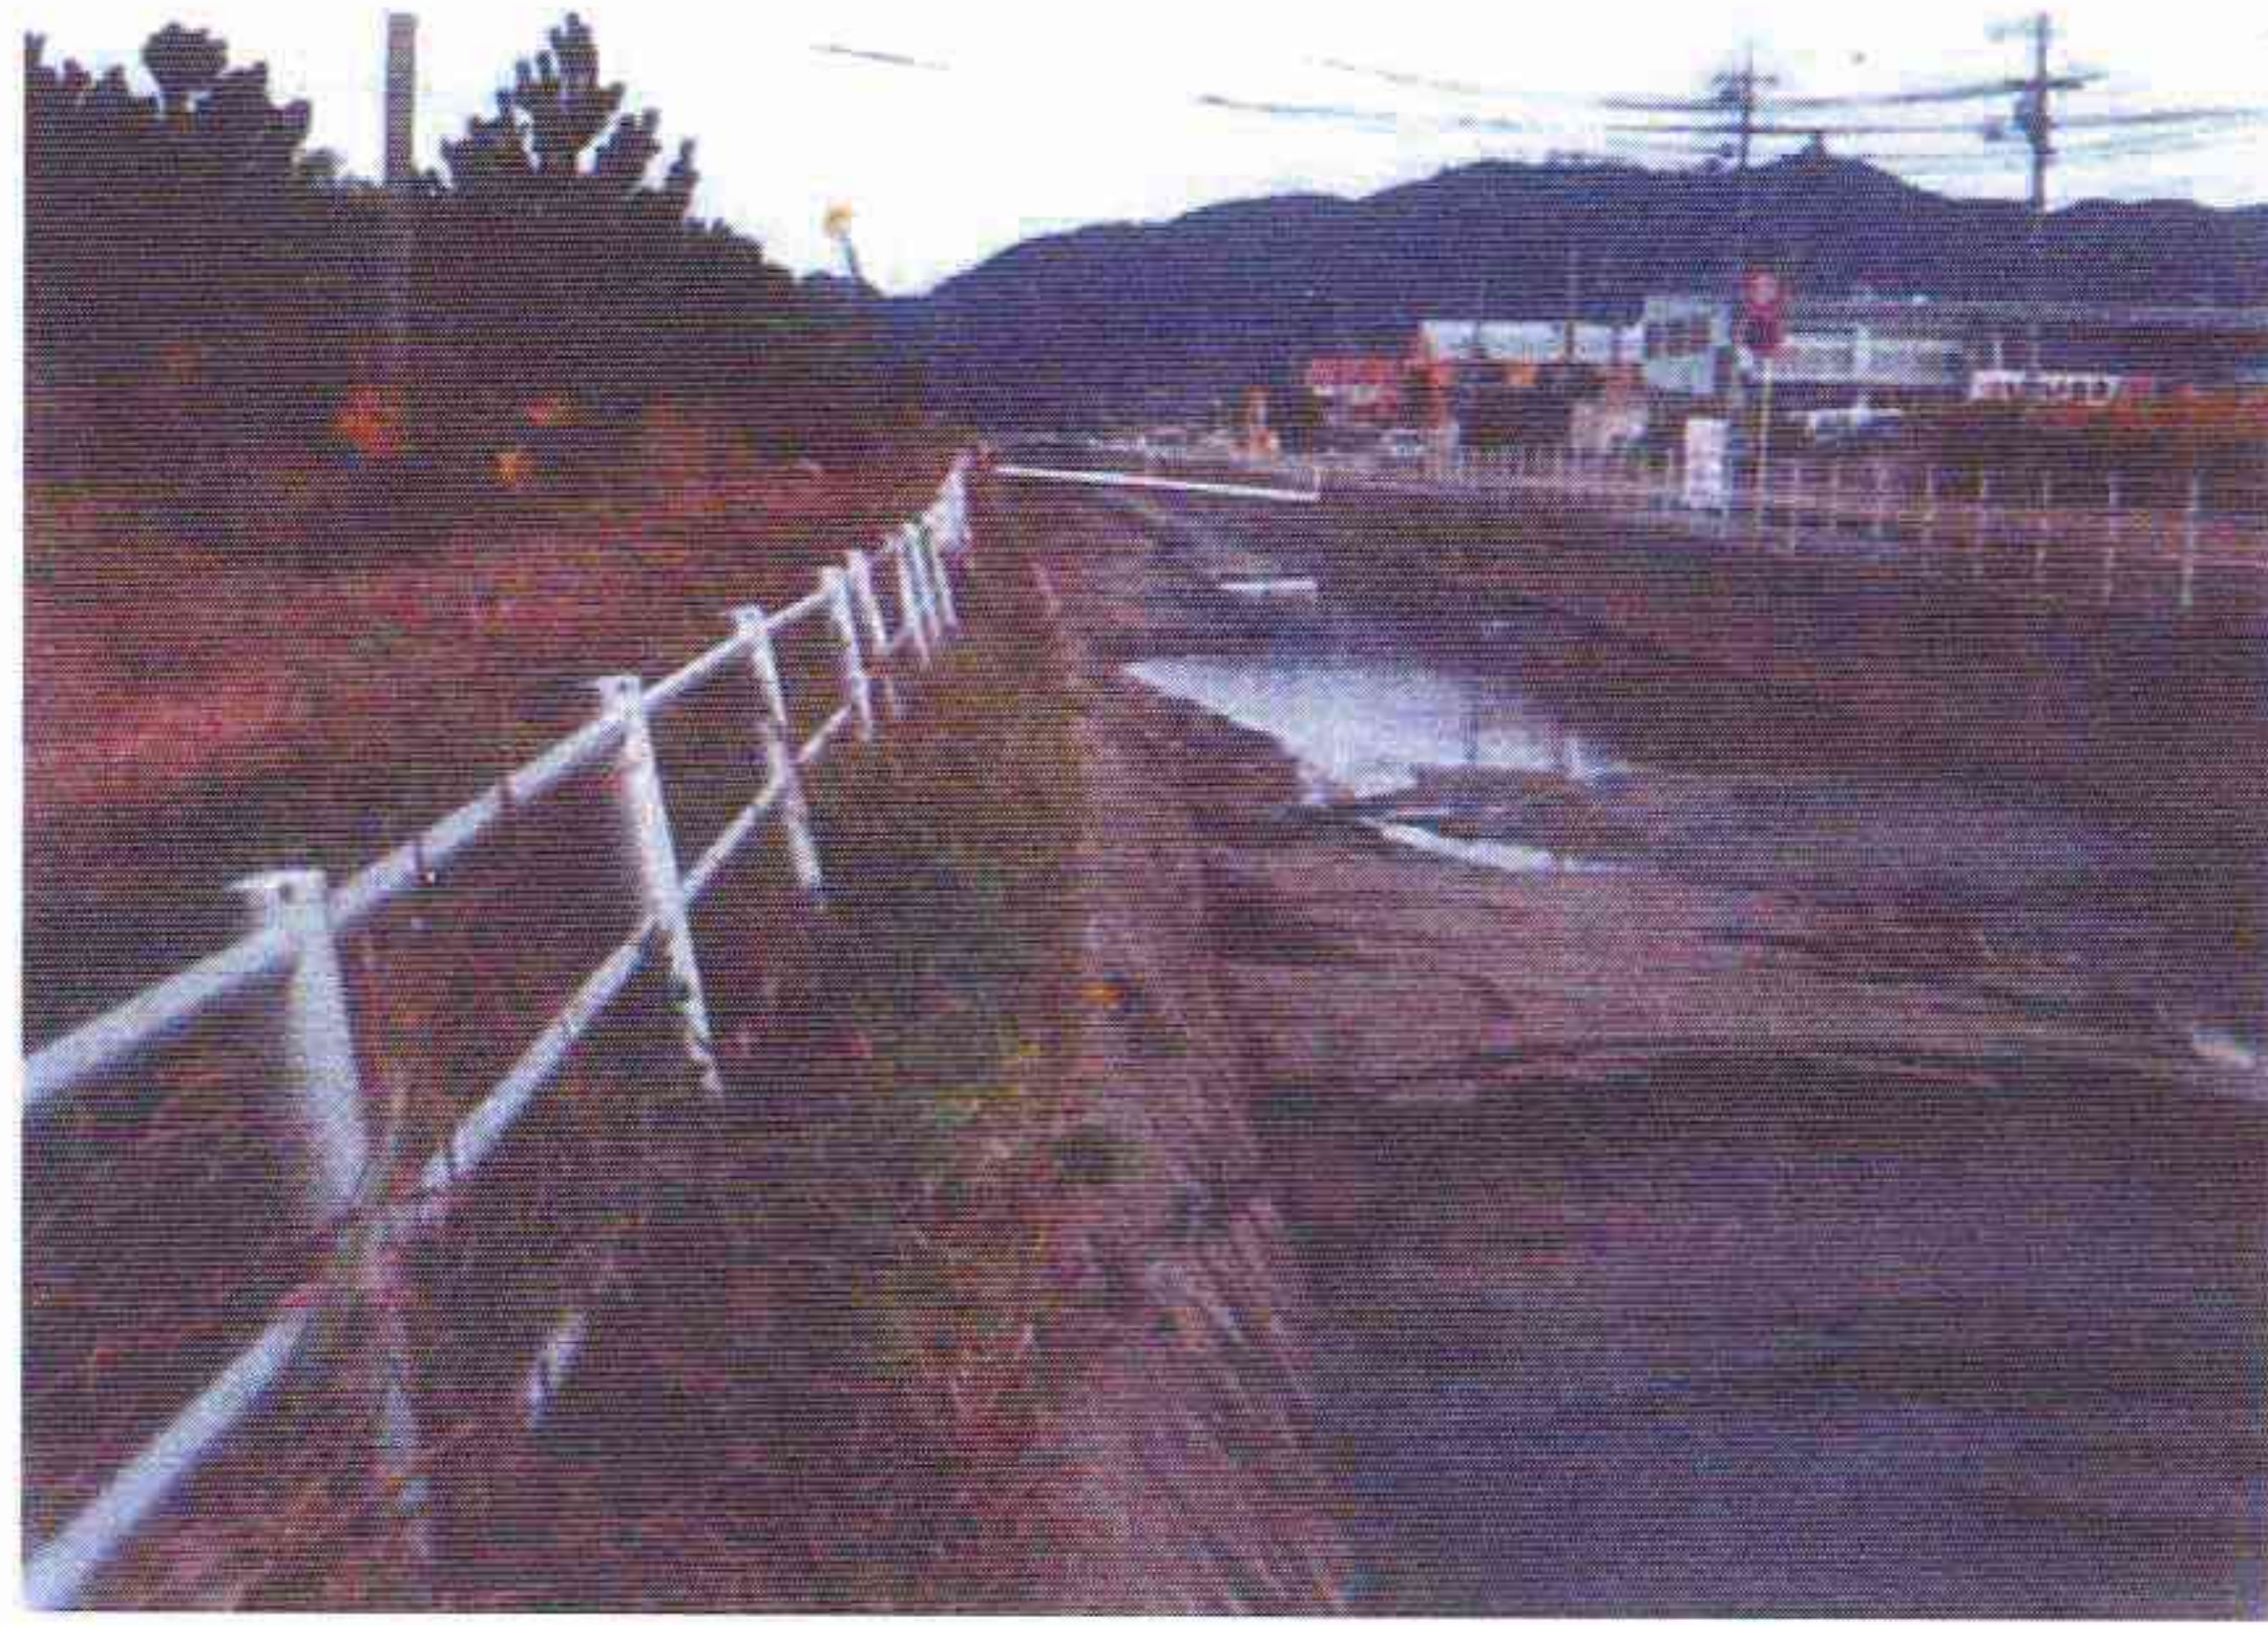
液状化による側方流動は、西側の水路で生じており、水路の護岸が内側に傾動している。

水路の両岸の護岸とも川側に押されている。川底は隆起し、その上に噴砂の砂が堆積している

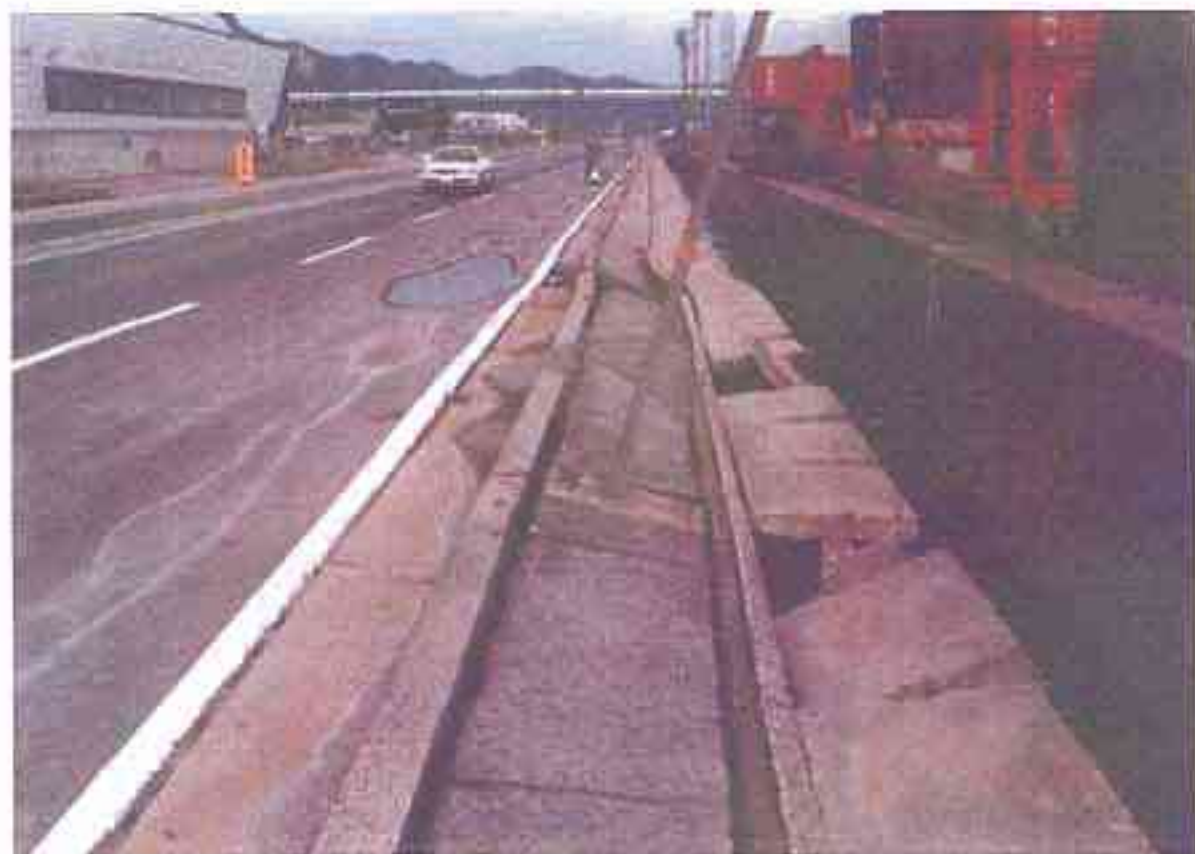
県道境外港線南側側溝の変状

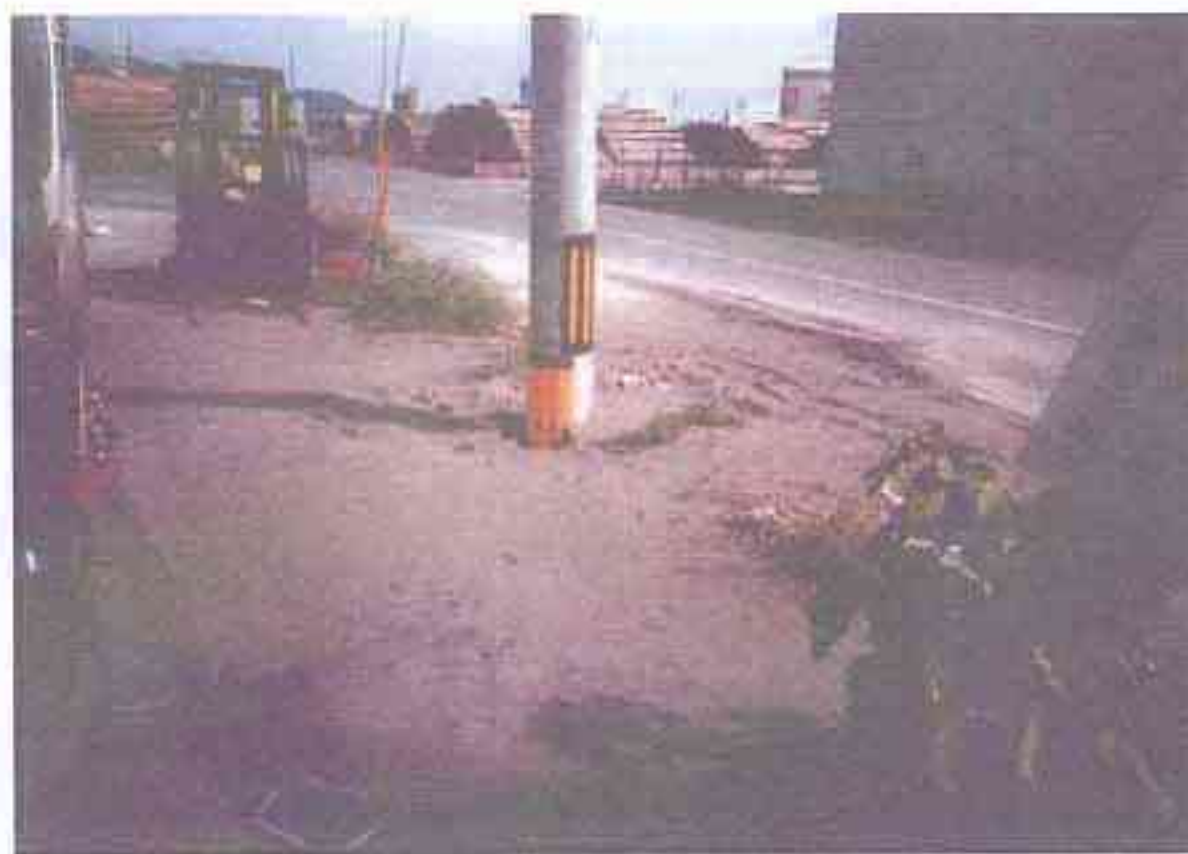
電柱回りの噴砂と電柱の沈下

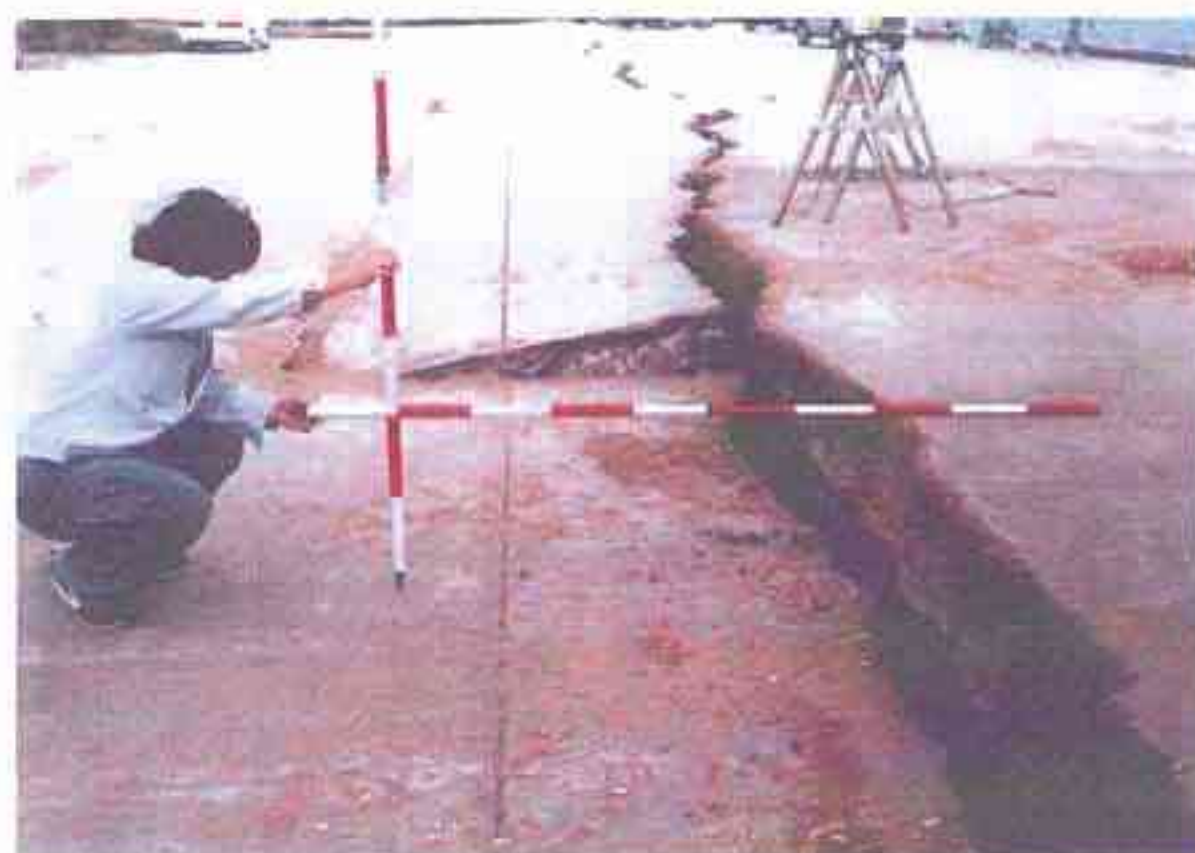
外港昭和南埠頭の抜け上がり（北側の沈下）

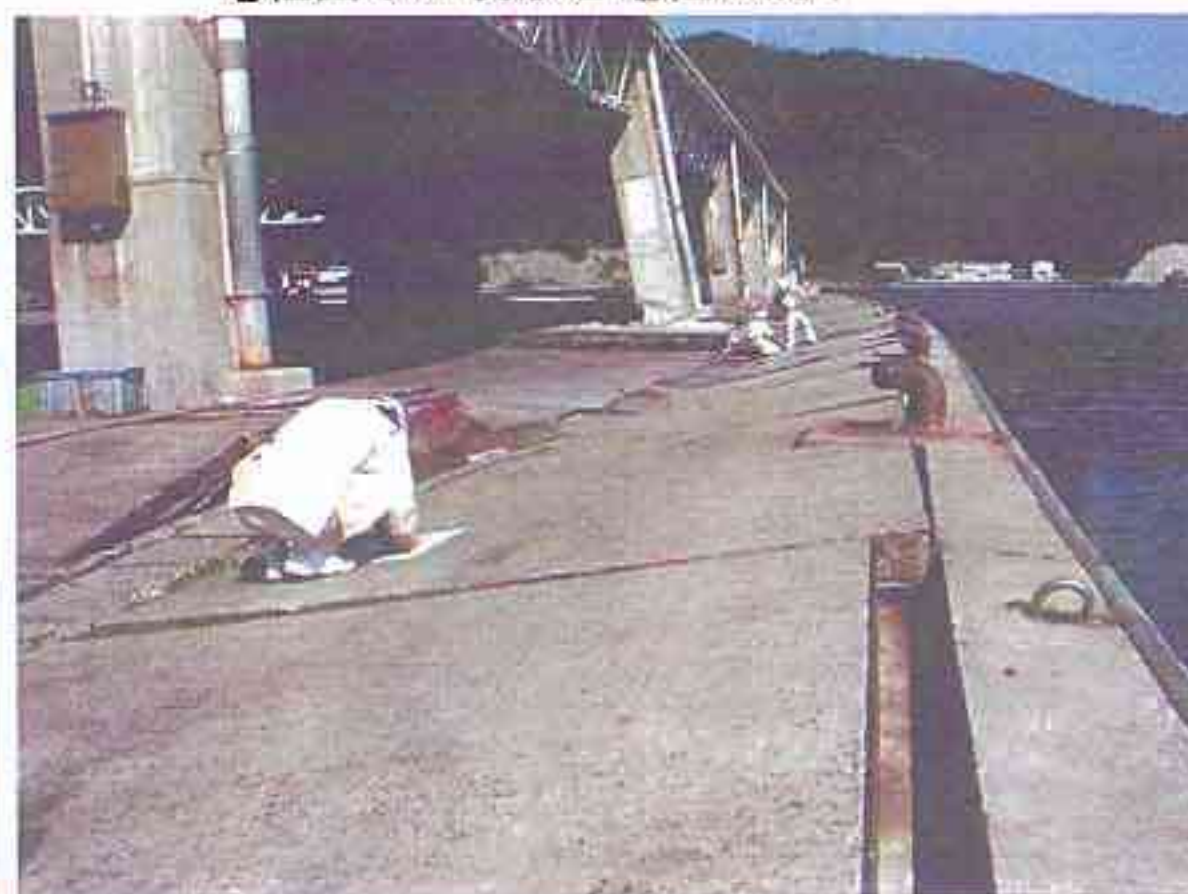
液状化による側方流動は、北西側新港荷揚場の岸壁で生じており、岸壁が海側に傾動している。

漁港突堤法線のはらみ出し

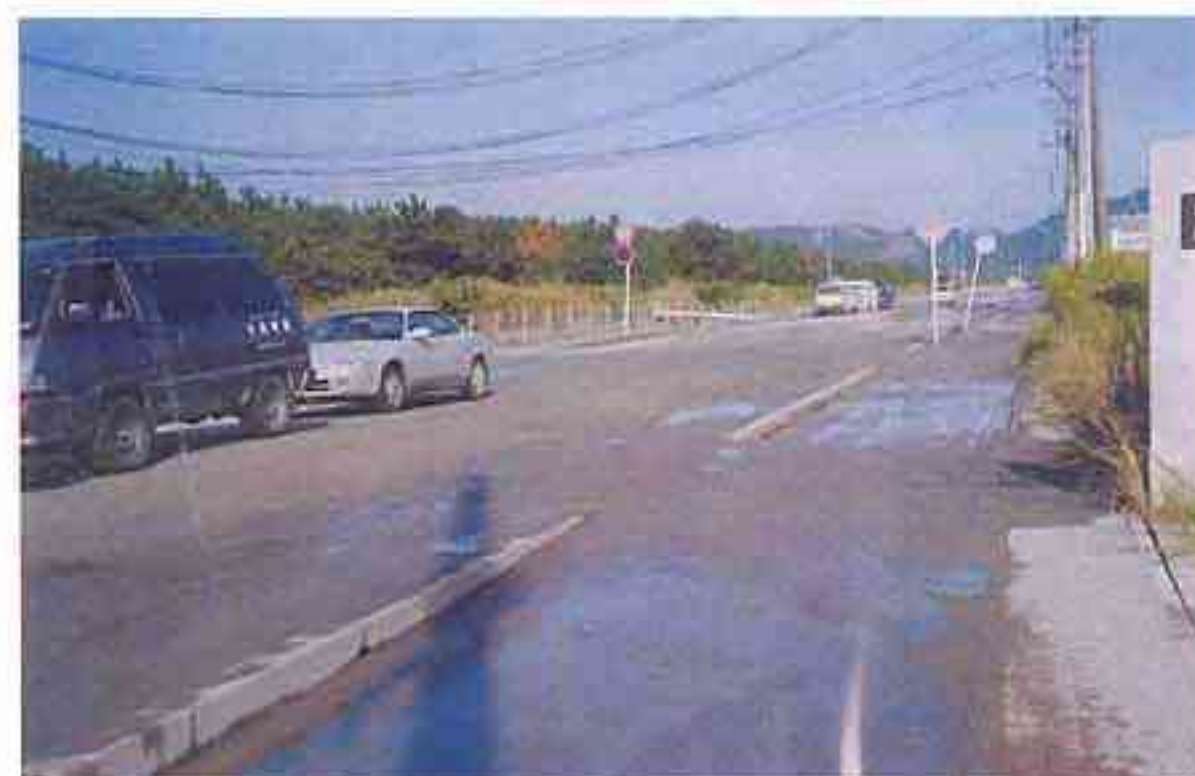
竹内マリーナ線（道路の液状化）

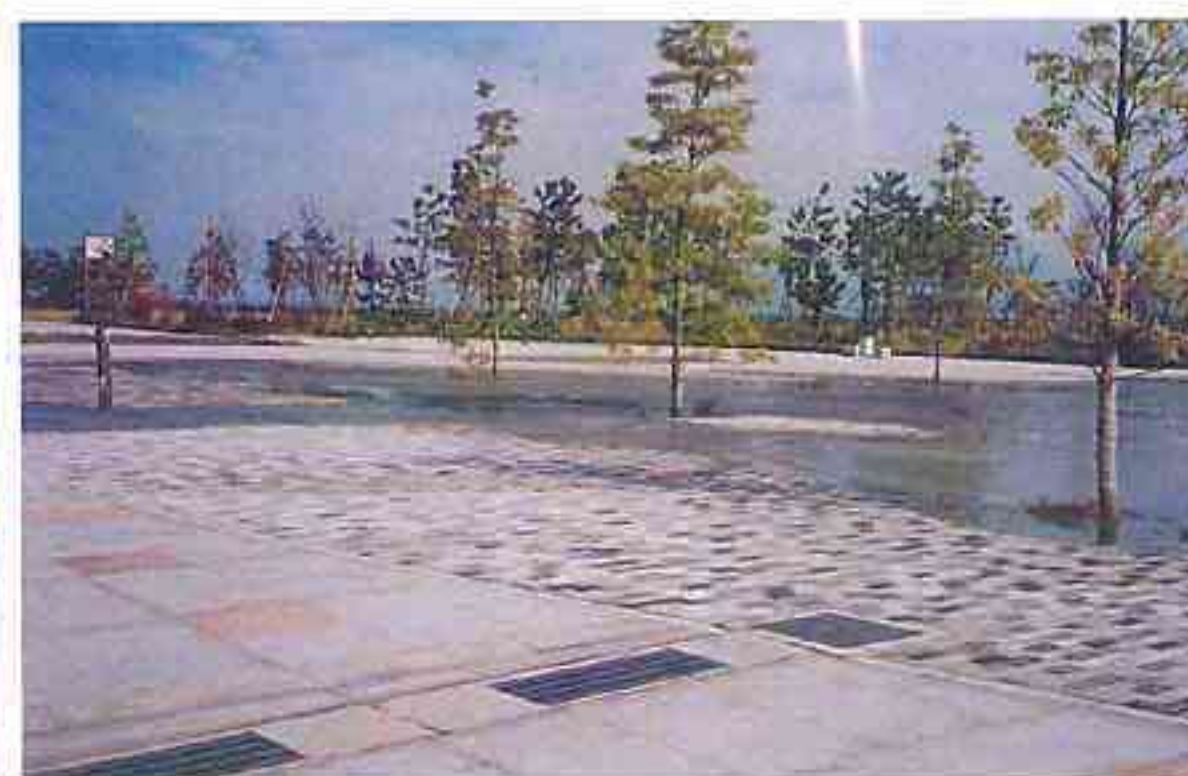
4) 地震による液状化により、海浜部に近い公園では大きな被害が出た。こうした公園では、地盤の陥没、石組み崩壊をはじめ施設建築物の亀裂、設備に被害が及んでいる。

夢みなと公園（広場の液状化）

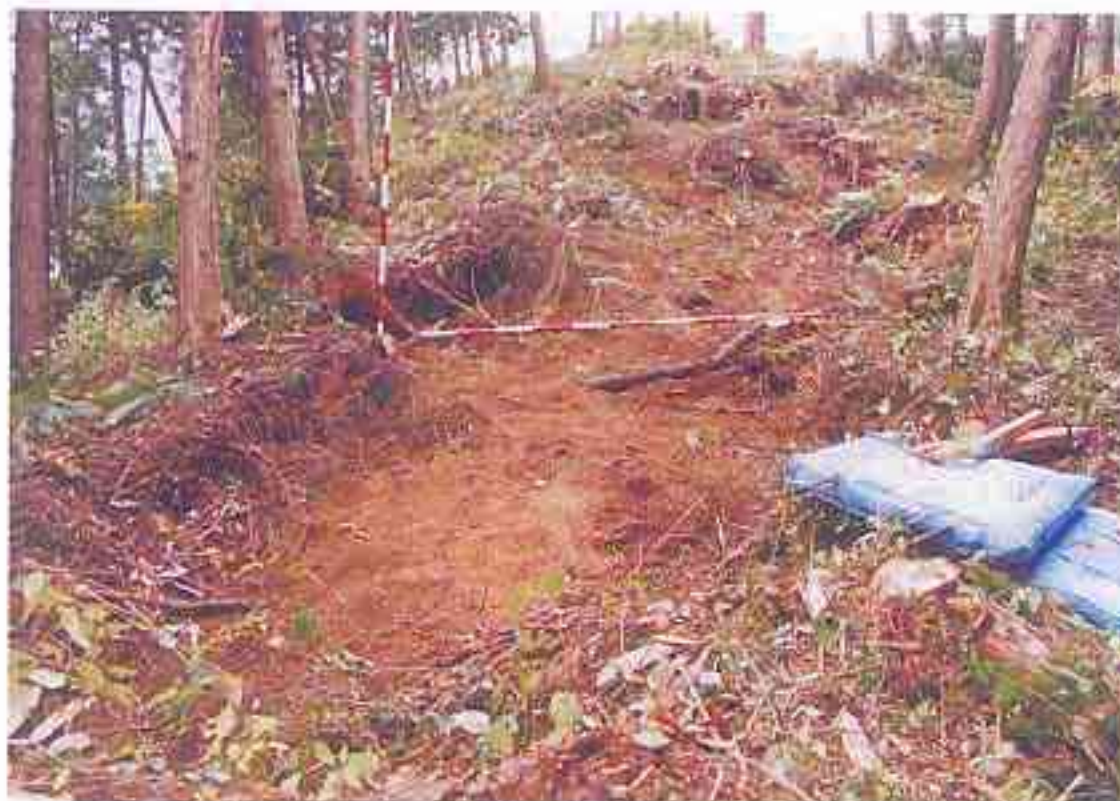
地表踏査の結果、当地区周辺では余震域と共役方向にあたる東北東-西南西方向の痩せ尾根に沿って、幅3~5m、延長80mにわたって連続性の良い断裂亀裂が発生していたほか、谷頭や斜面上部から中腹部にかけて発生した崩壊地の後背斜面には多数の亀裂が生じていたことが判明した。

痩せ尾根沿いに発生した断裂亀裂

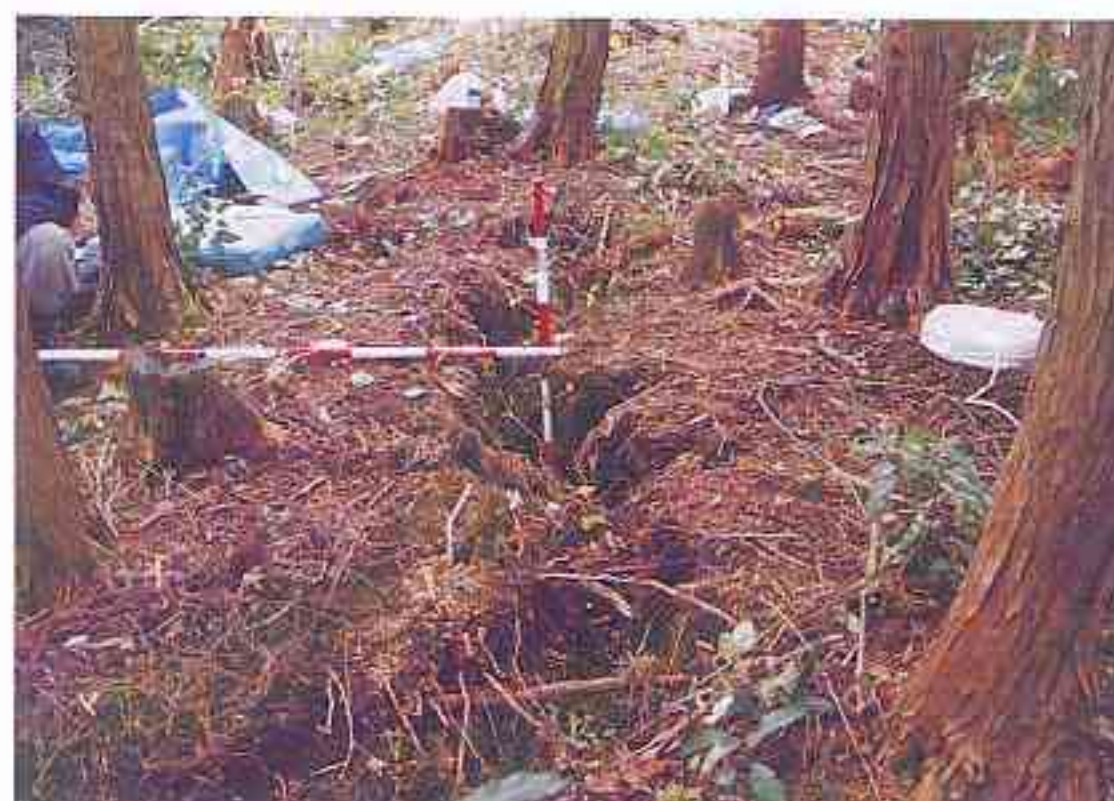
断裂亀裂の延長上に発生した開口亀裂

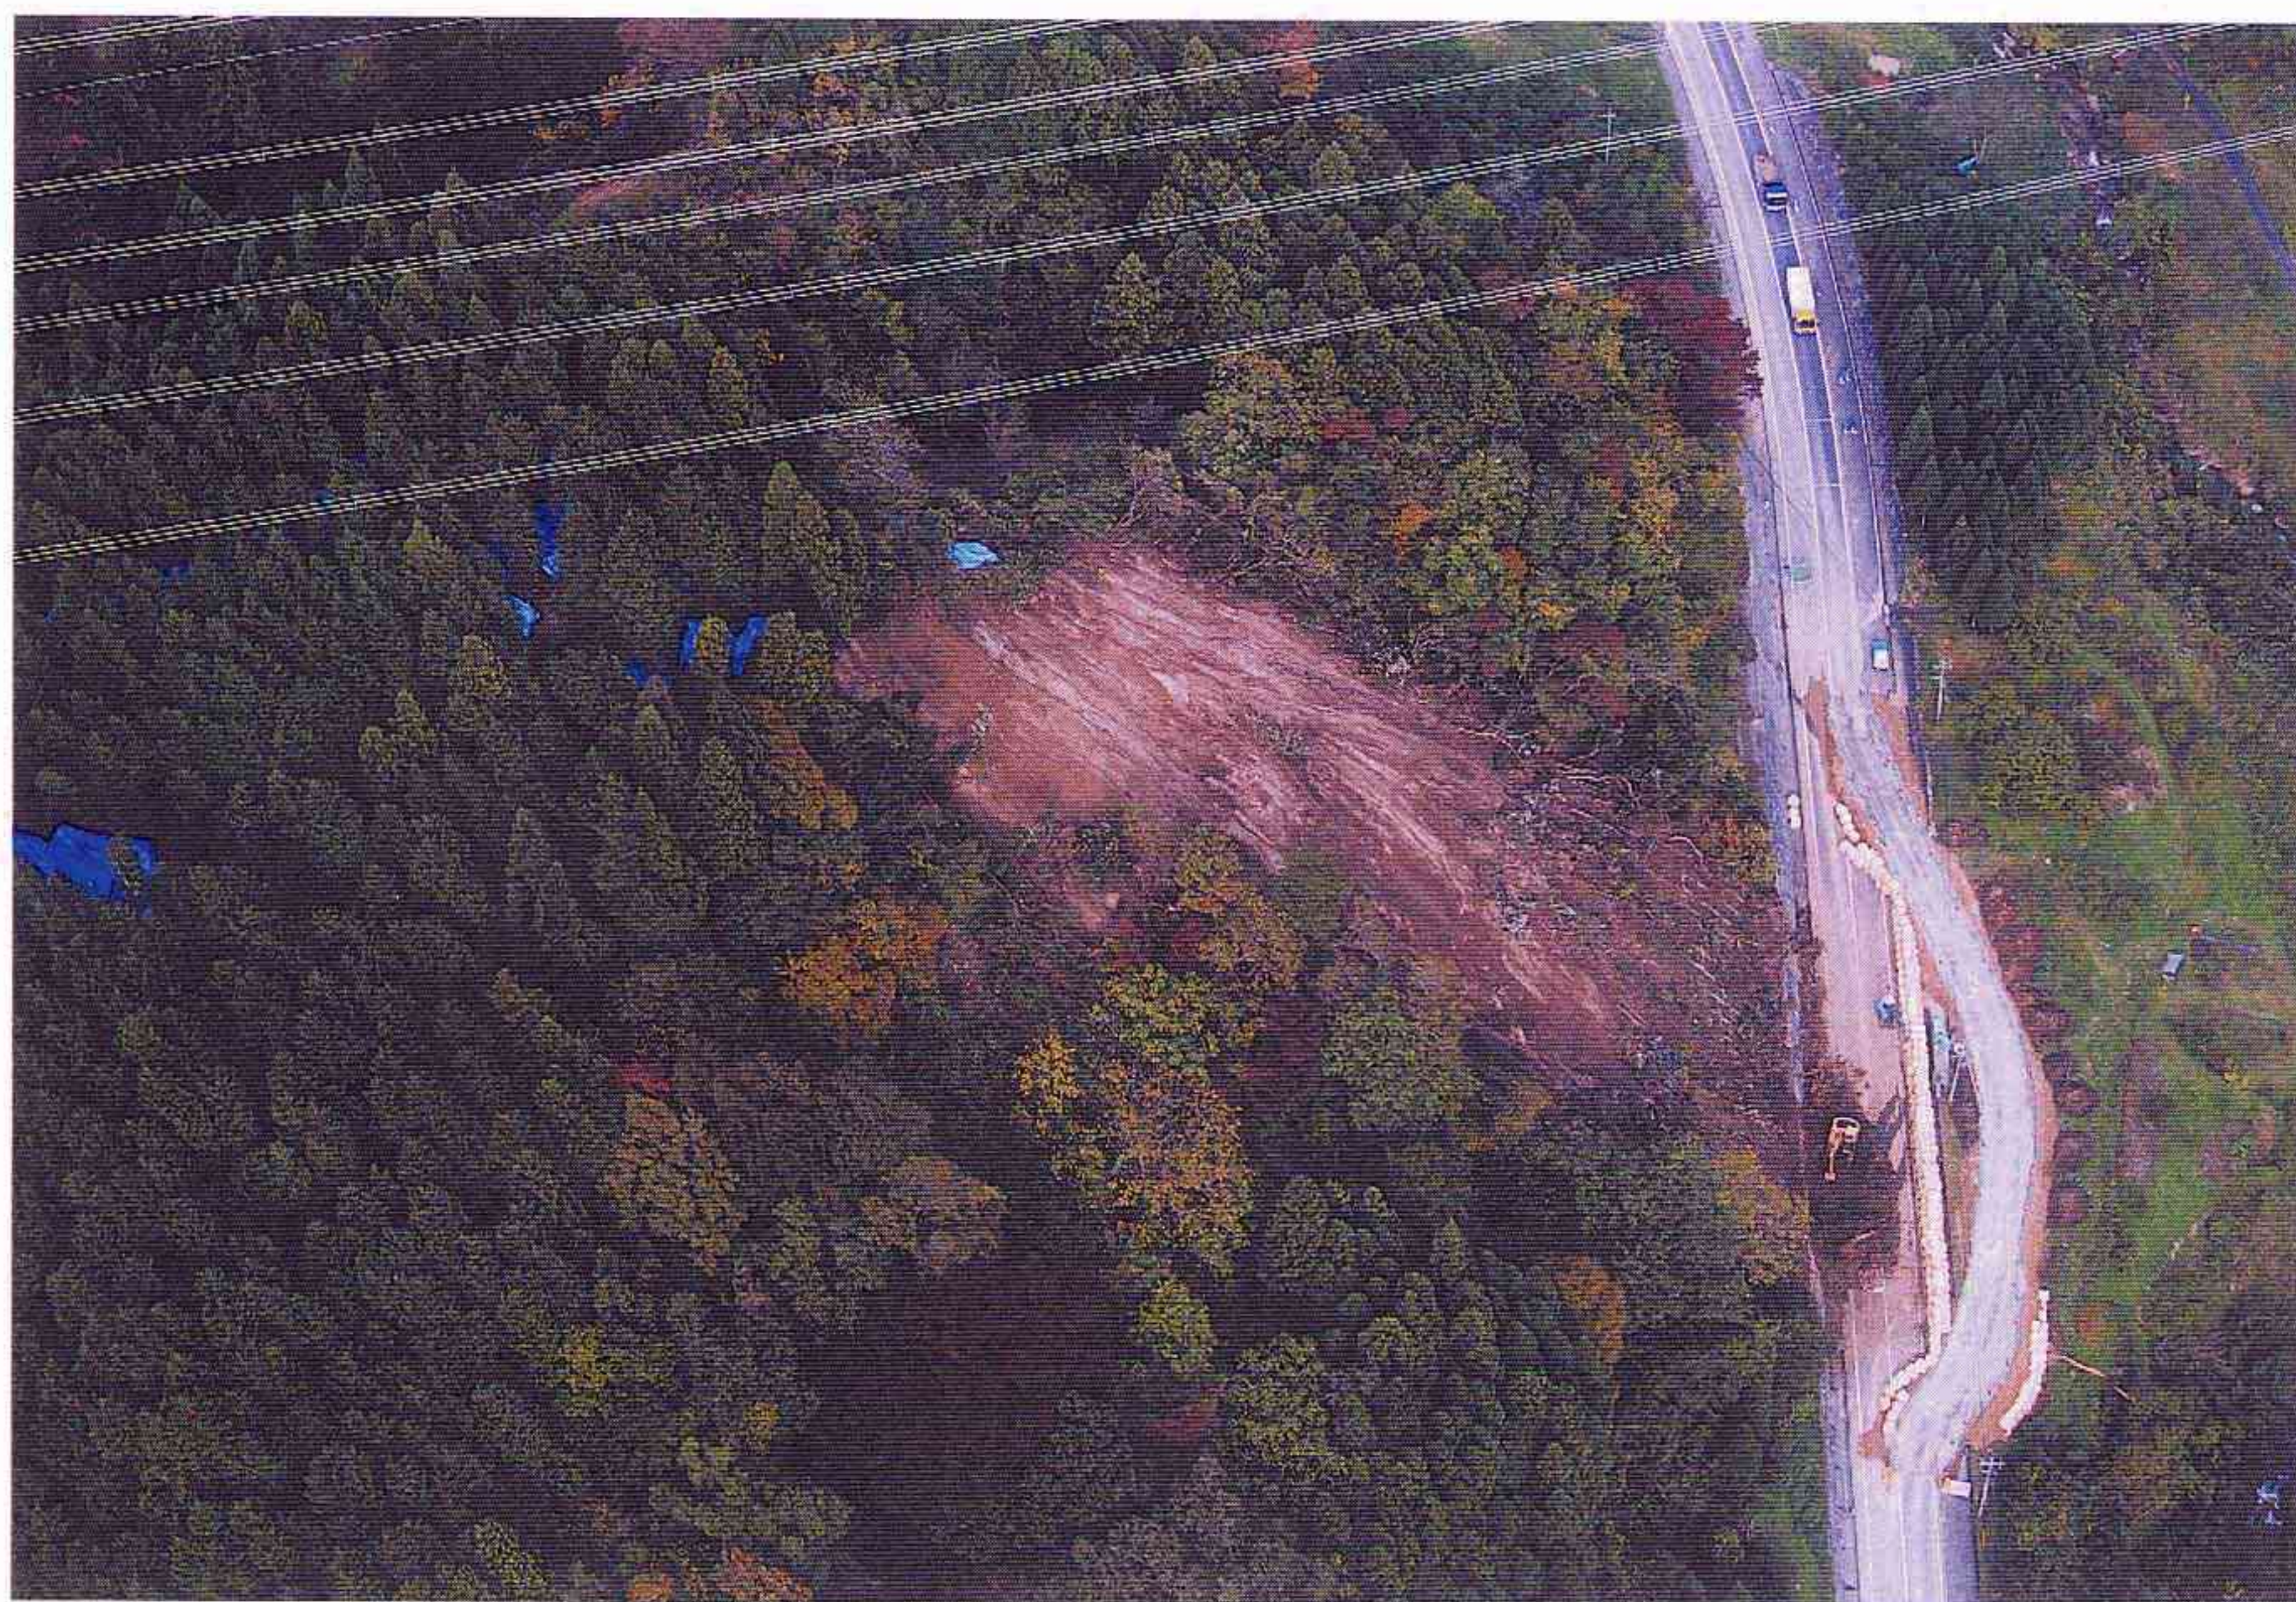
斜め航空写真 (上中谷地区)

また、一般国道 180 号に土砂が流失した斜面では、崩壊面に南東方向のすべり条痕が見られたが、大半の崩土は最大傾斜角方向の東南東方向に流失していた。この条痕の方向と痩せ尾根沿いに発生した断裂亀裂とは、ほぼ直角関係にあることから、これらの変状は一連のものと考えられる。すなわち、直下の震源から入力した強烈な震動エネルギーは、媒体が先細りになる尾根に向かって増幅されながら尾根頂部で最大となった結果、こうした特異な変状が生じたものと考えられる。

復旧工法は、崩壊地周辺に残存する深さ 4~6mの緩んだ土塊を除去する目的で「全排土工」を採用した。

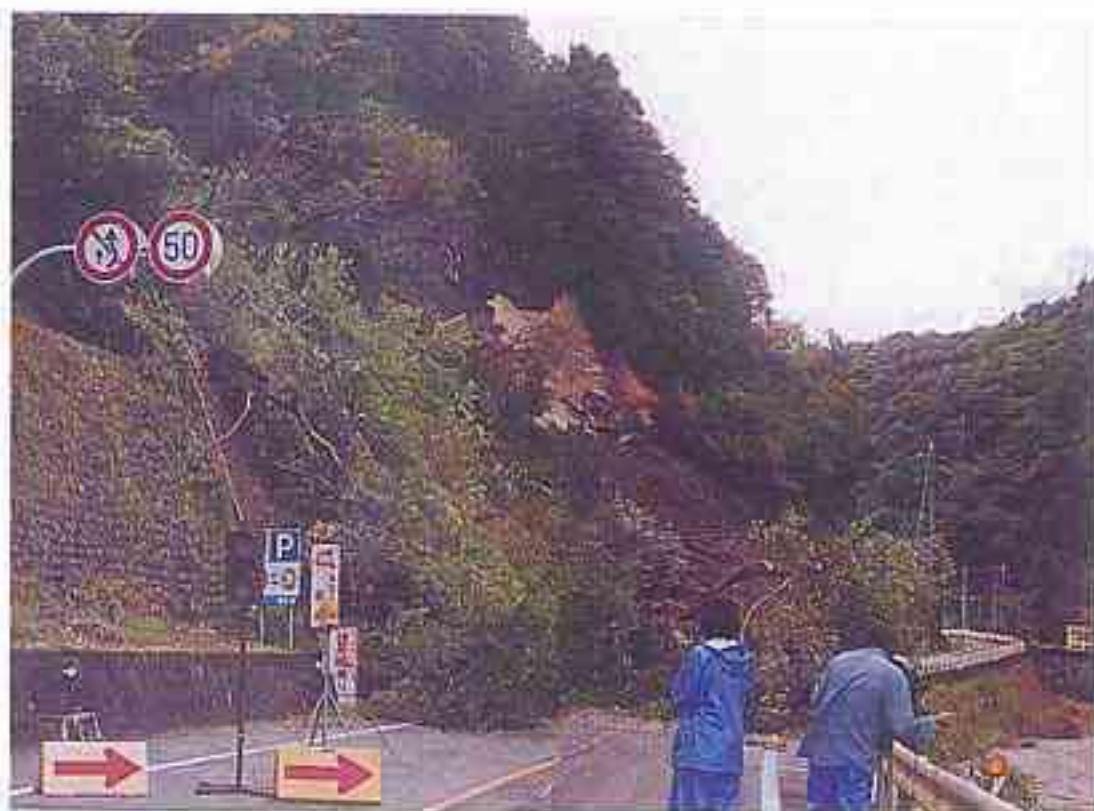
被災状況

重力式擁壁の倒壊により多量の土砂が道路へ崩落するなど、道路の凸部での被害が顕著であった。また、河岸段丘堆積物区間及び風化花崗岩区間にかかわらず、法面やモルタル吹付け面で崩壊が発生するとともに、盛土区間では路面の陥没など広範囲にわたって連続的に被災した。

10月6日の地震発生から約1ヶ月後の11月2日～3日にかけて、24時間雨量で97mmの集中豪雨があり、地震により緩んでいた法面が大規模に崩壊した。

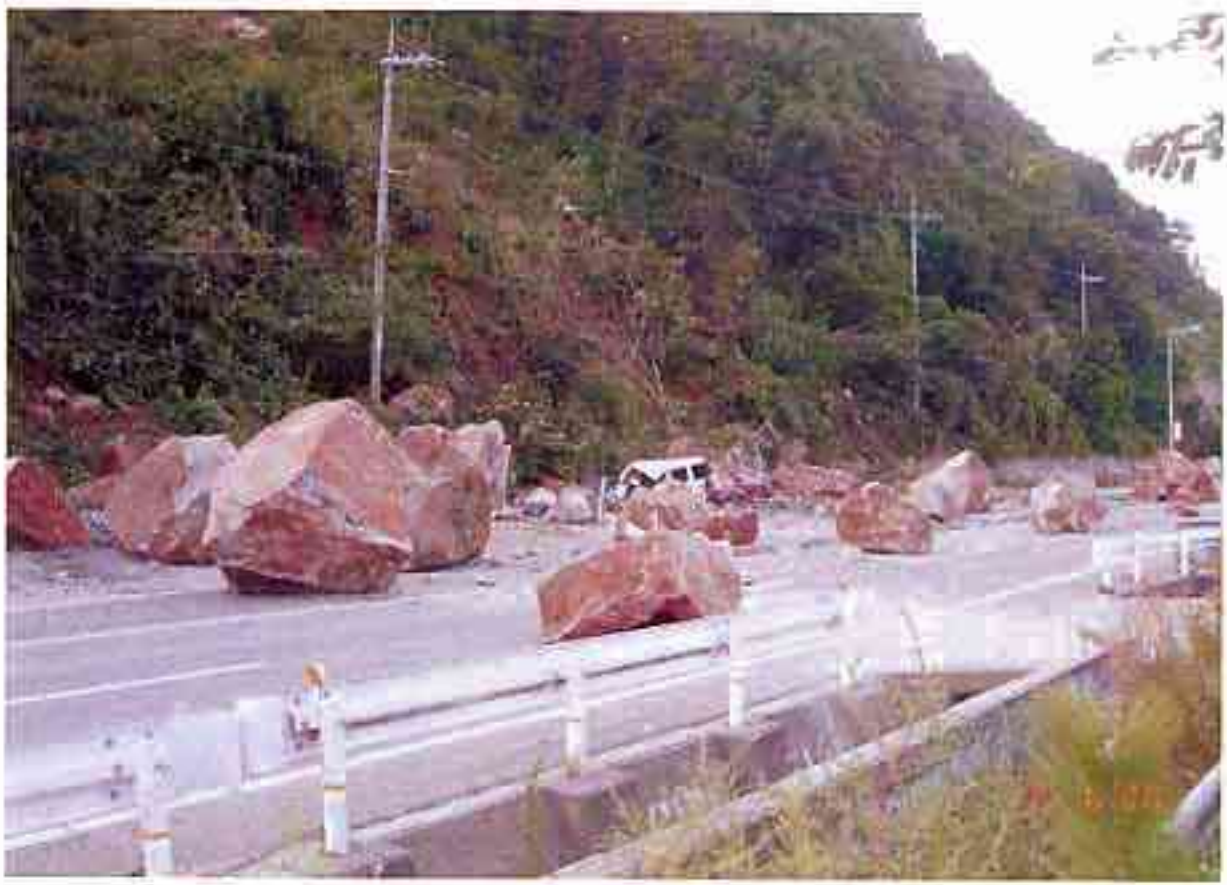
被災状況

斜面上部にある高さ20mの崖面の一部が崩壊し、大量の岩塊が斜面を落下して道路まで及び、停車中の軽ライトバンを直撃大破した。当路線は通学路でもあるが、幸いに死傷者はなかった。

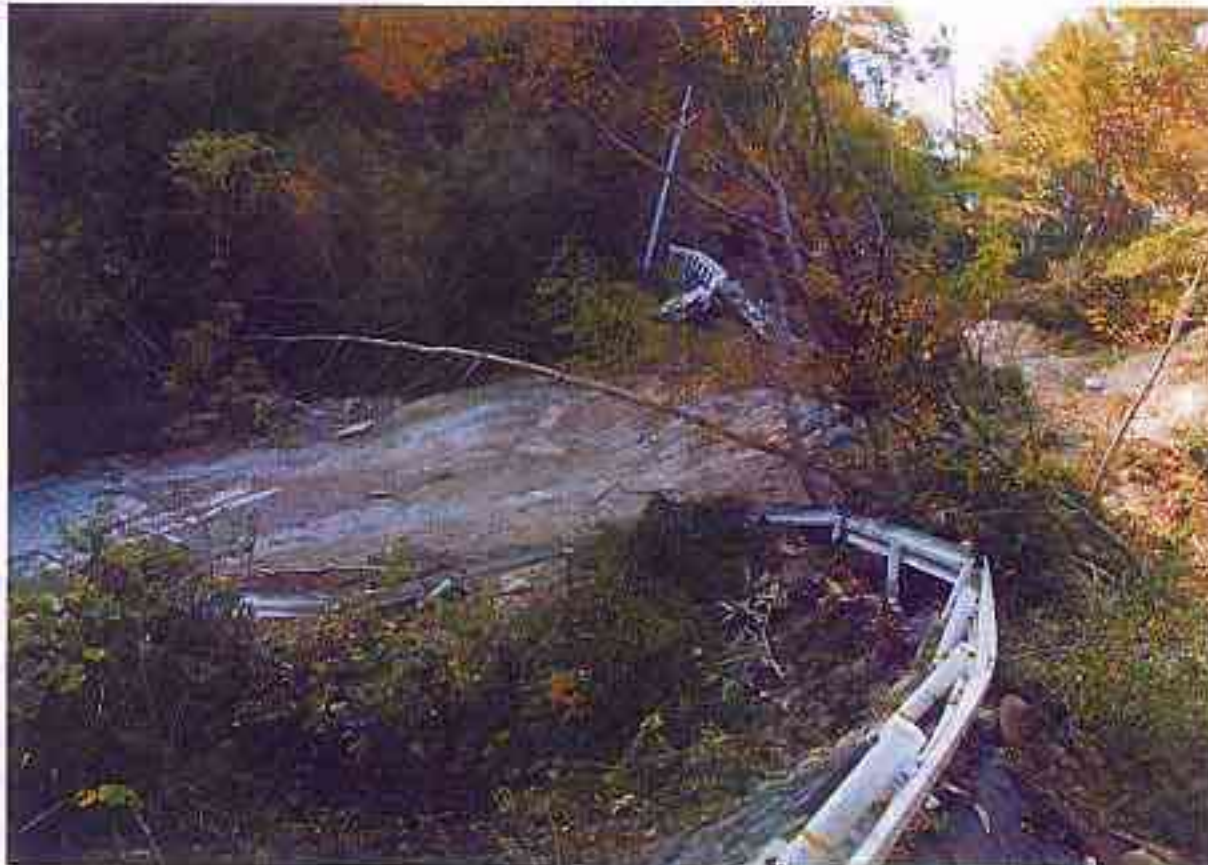
被災状況

当路線の約1.4km区間では十数カ所で土砂崩れが発生し、長期間にわたって全面通行止めとなっている。当路線は久住地区と黒坂地区を最短（約3.5km）で連絡する通勤・通学路であるが、全面交通止めにより約20kmの迂回を余儀なくされ、生活に深刻な影響が生じた。

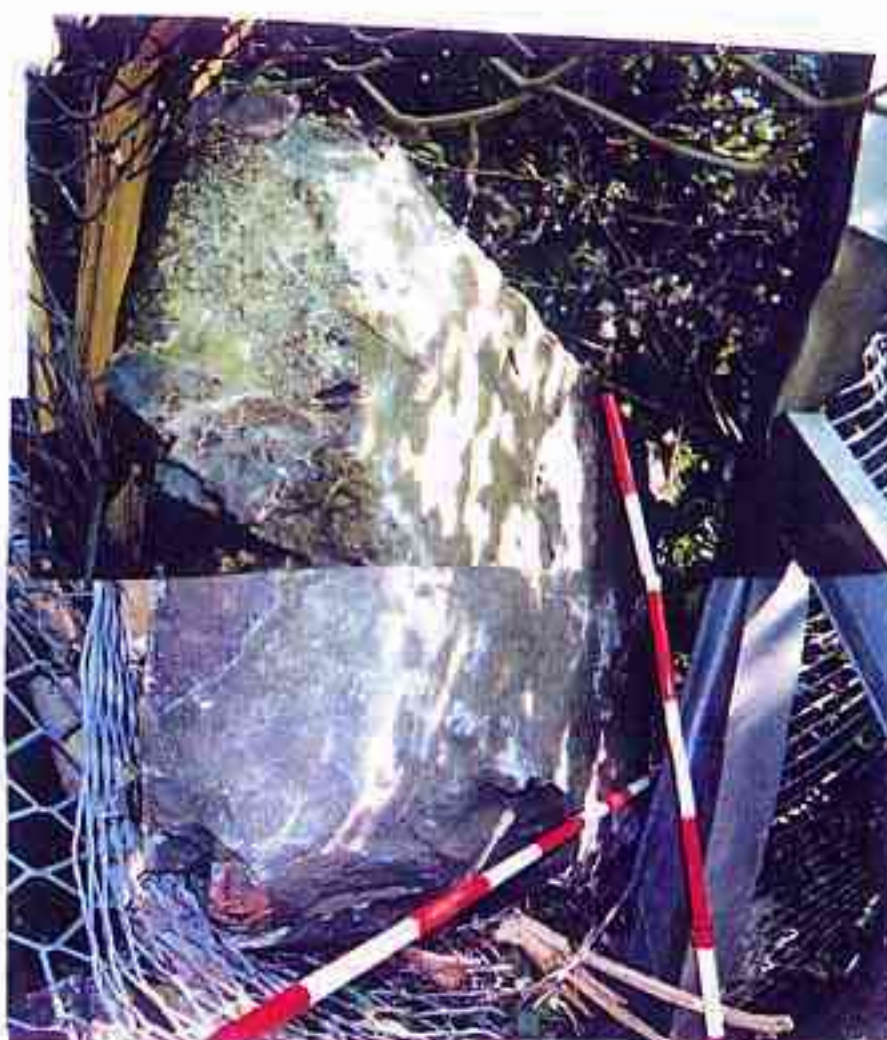
被災状況

根雨地区急傾斜地崩壊危険区域内では、最大約13トンの巨石が落下し、斜面中腹部に設置された既設の落石防護柵を9箇所破損させて、民家との間に設置された待受け式擁壁の手前で停止した。

斜面の至るところで転石や浮石が確認されたことから、根雨1区、2区には避難勧告が出された。これらの転石や浮石が余震や、豪雨・豪雪により、再滑動して下部の民家に重大な損害を与える危険性があると判断された。
