### 3. 被害の特徴

今回の地震災害は、被害の形態から「液状化災害」と「山地災害」に区分される。前者は、震央から北北西に約 30 km 離れた弓ヶ浜半島に沿って埋め立てられた干拓地において生じた液状化による災害であり、後者は日野川上流域に北北西－南南東方向にのびる余震域に沿って多発した落石・斜面崩壊を主体とする災害である。

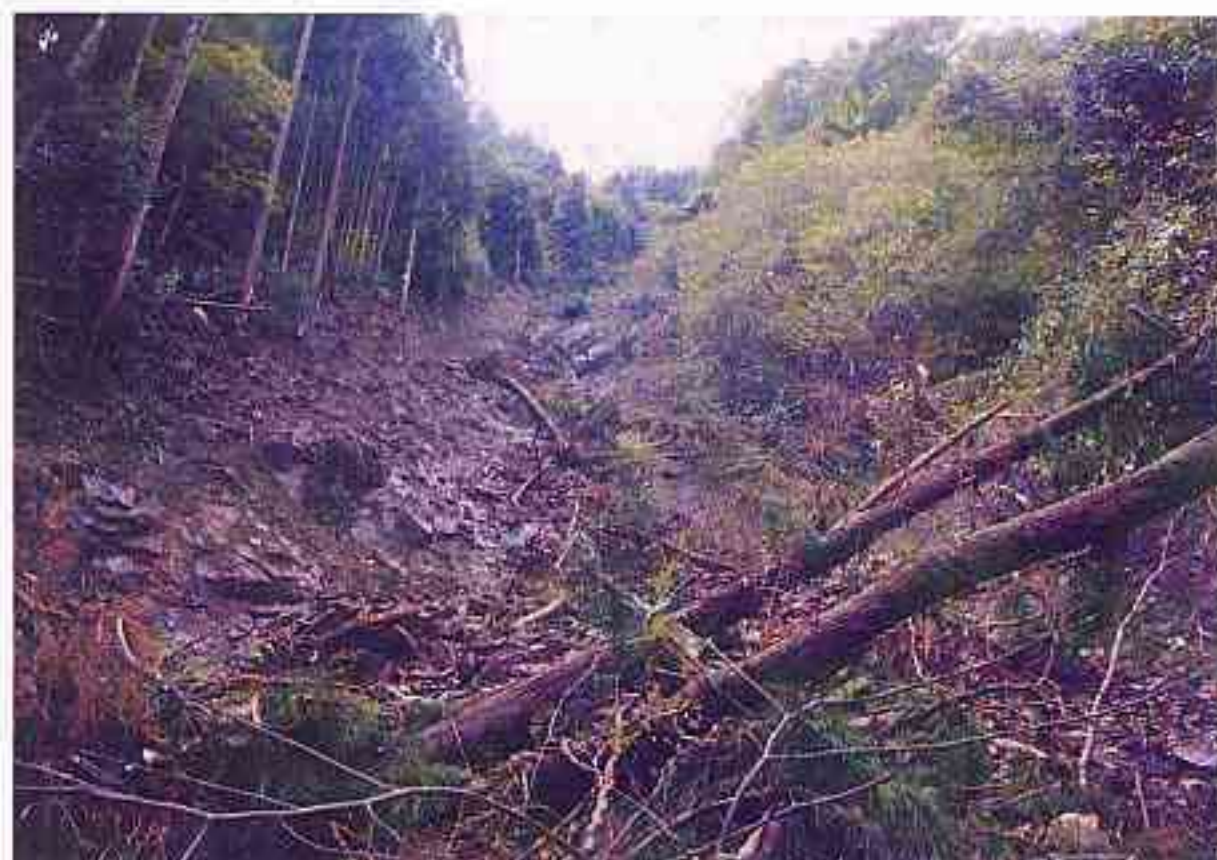
被災状況

足谷川の上流部では土砂崩壊が、檜谷川の上流部では大規模な岩盤崩落がそれぞれに発生した。これらが土石流化して下流の人家及び国道等に被害をもたらす危険性があったことから、足谷川下流にある町営住宅に避難勧告が出された。このため、仮設防護柵等の応急対策がなされるとともに、土石流対策として緊急に砂防ダムを設置することとなった。
