番号	12年災 第 360 号	震央からの距離	6.8 km
災害年月日	平成12年10月6日	緯度 / 経度	北緯 35° 12' / 東経 133° 23.3'
河川名・線路名等	主要地方道日野溝口線 (黒坂橋)	工事概要	※ひび割れ箇所に注入工を用いて補修した。 <input type="checkbox"/> 橋脚天端復旧工 N=1 箇所 <input type="checkbox"/> 橋脚脚部復旧工 N=3 箇所 <input type="checkbox"/> ひび割れ復旧工 N=3 箇所 <input type="checkbox"/> 断面復旧工 N=5 箇所 <input type="checkbox"/> 伸縮継手取替工 (車道部) N=2 箇所 <input type="checkbox"/> 沓座モルタル復旧工 N=4 箇所 <input type="checkbox"/> 歩車道境界部目地復旧工 N=1 箇所
施工位置	鳥取県日野郡日野町黒坂		
工事名	橋梁災害復旧工事		
工事費	34,478千円		
被災状況及び形態	※地震時の水平力により支承モルタル及び伸縮継手が破損すると共に、橋台と背面土砂の挙動の違いにより、パラペット背面土砂が沈下し段差が発生した。また、強い地震動に伴い、橋脚にひび割れが発生した。

番号	12年災 第 576号	震央からの距離	6.7km
災害年月日	平成12年10月6日	緯度 / 経度	北緯35° 13.5' / 東経133° 25.3'
河川名・線路名等	一般国道180号	工事概要	※斜面上に散在する転石がこれ以上現道に及ぶことを防止するため落石防護柵を設置した。 <input type="checkbox"/> 張コンクリート工 A = 269.0m <sup>2</sup> <input type="checkbox"/> 落石防護柵工 L = 32.0m <input type="checkbox"/> コンクリートブロック積工 A = 235.0m <sup>2</sup> <input type="checkbox"/> 鉄筋挿入工 ℓ = 2.0m/本×113本 = 226.0m <input type="checkbox"/> 表層工 (t = 6cm) A = 3,230.0m <sup>2</sup> <input type="checkbox"/> 基層工 (t = 5cm) A = 2,850.0m <sup>2</sup>
施工位置	鳥取県日野郡日野町本郷4号		
工事名	道路災害復旧工事		
工事費	64,870 (内仮工事8,470) 千円		
被災状況及び形態	※ No.6 付近の道路斜面より径 2.0m × 2.0m の大転石が落下し、道路センター付近でとどまった

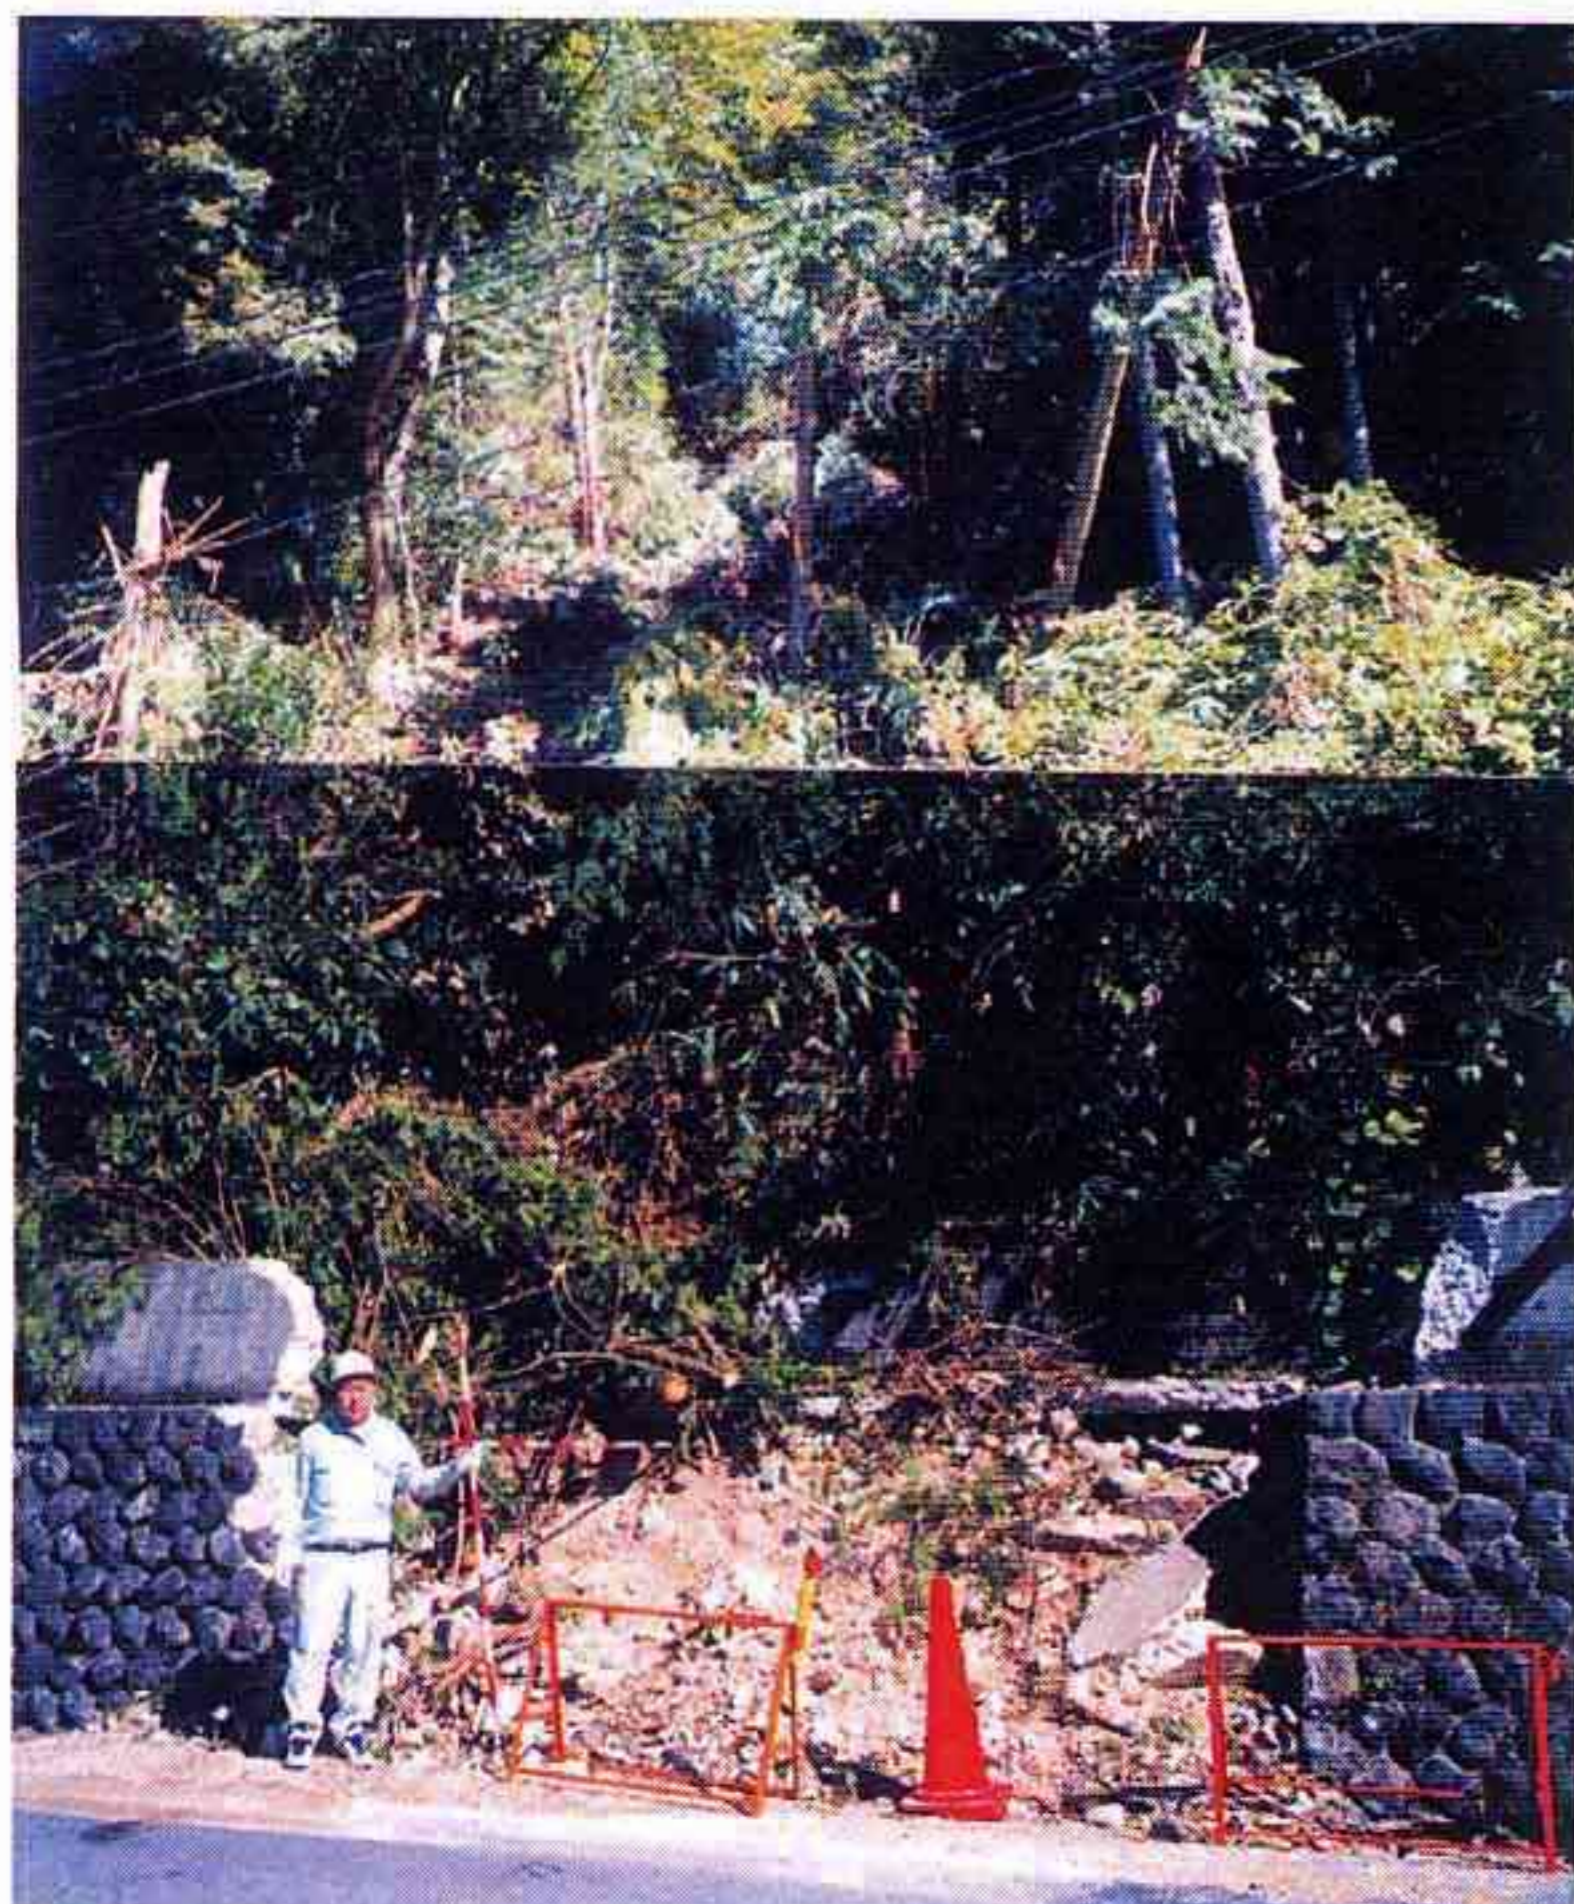
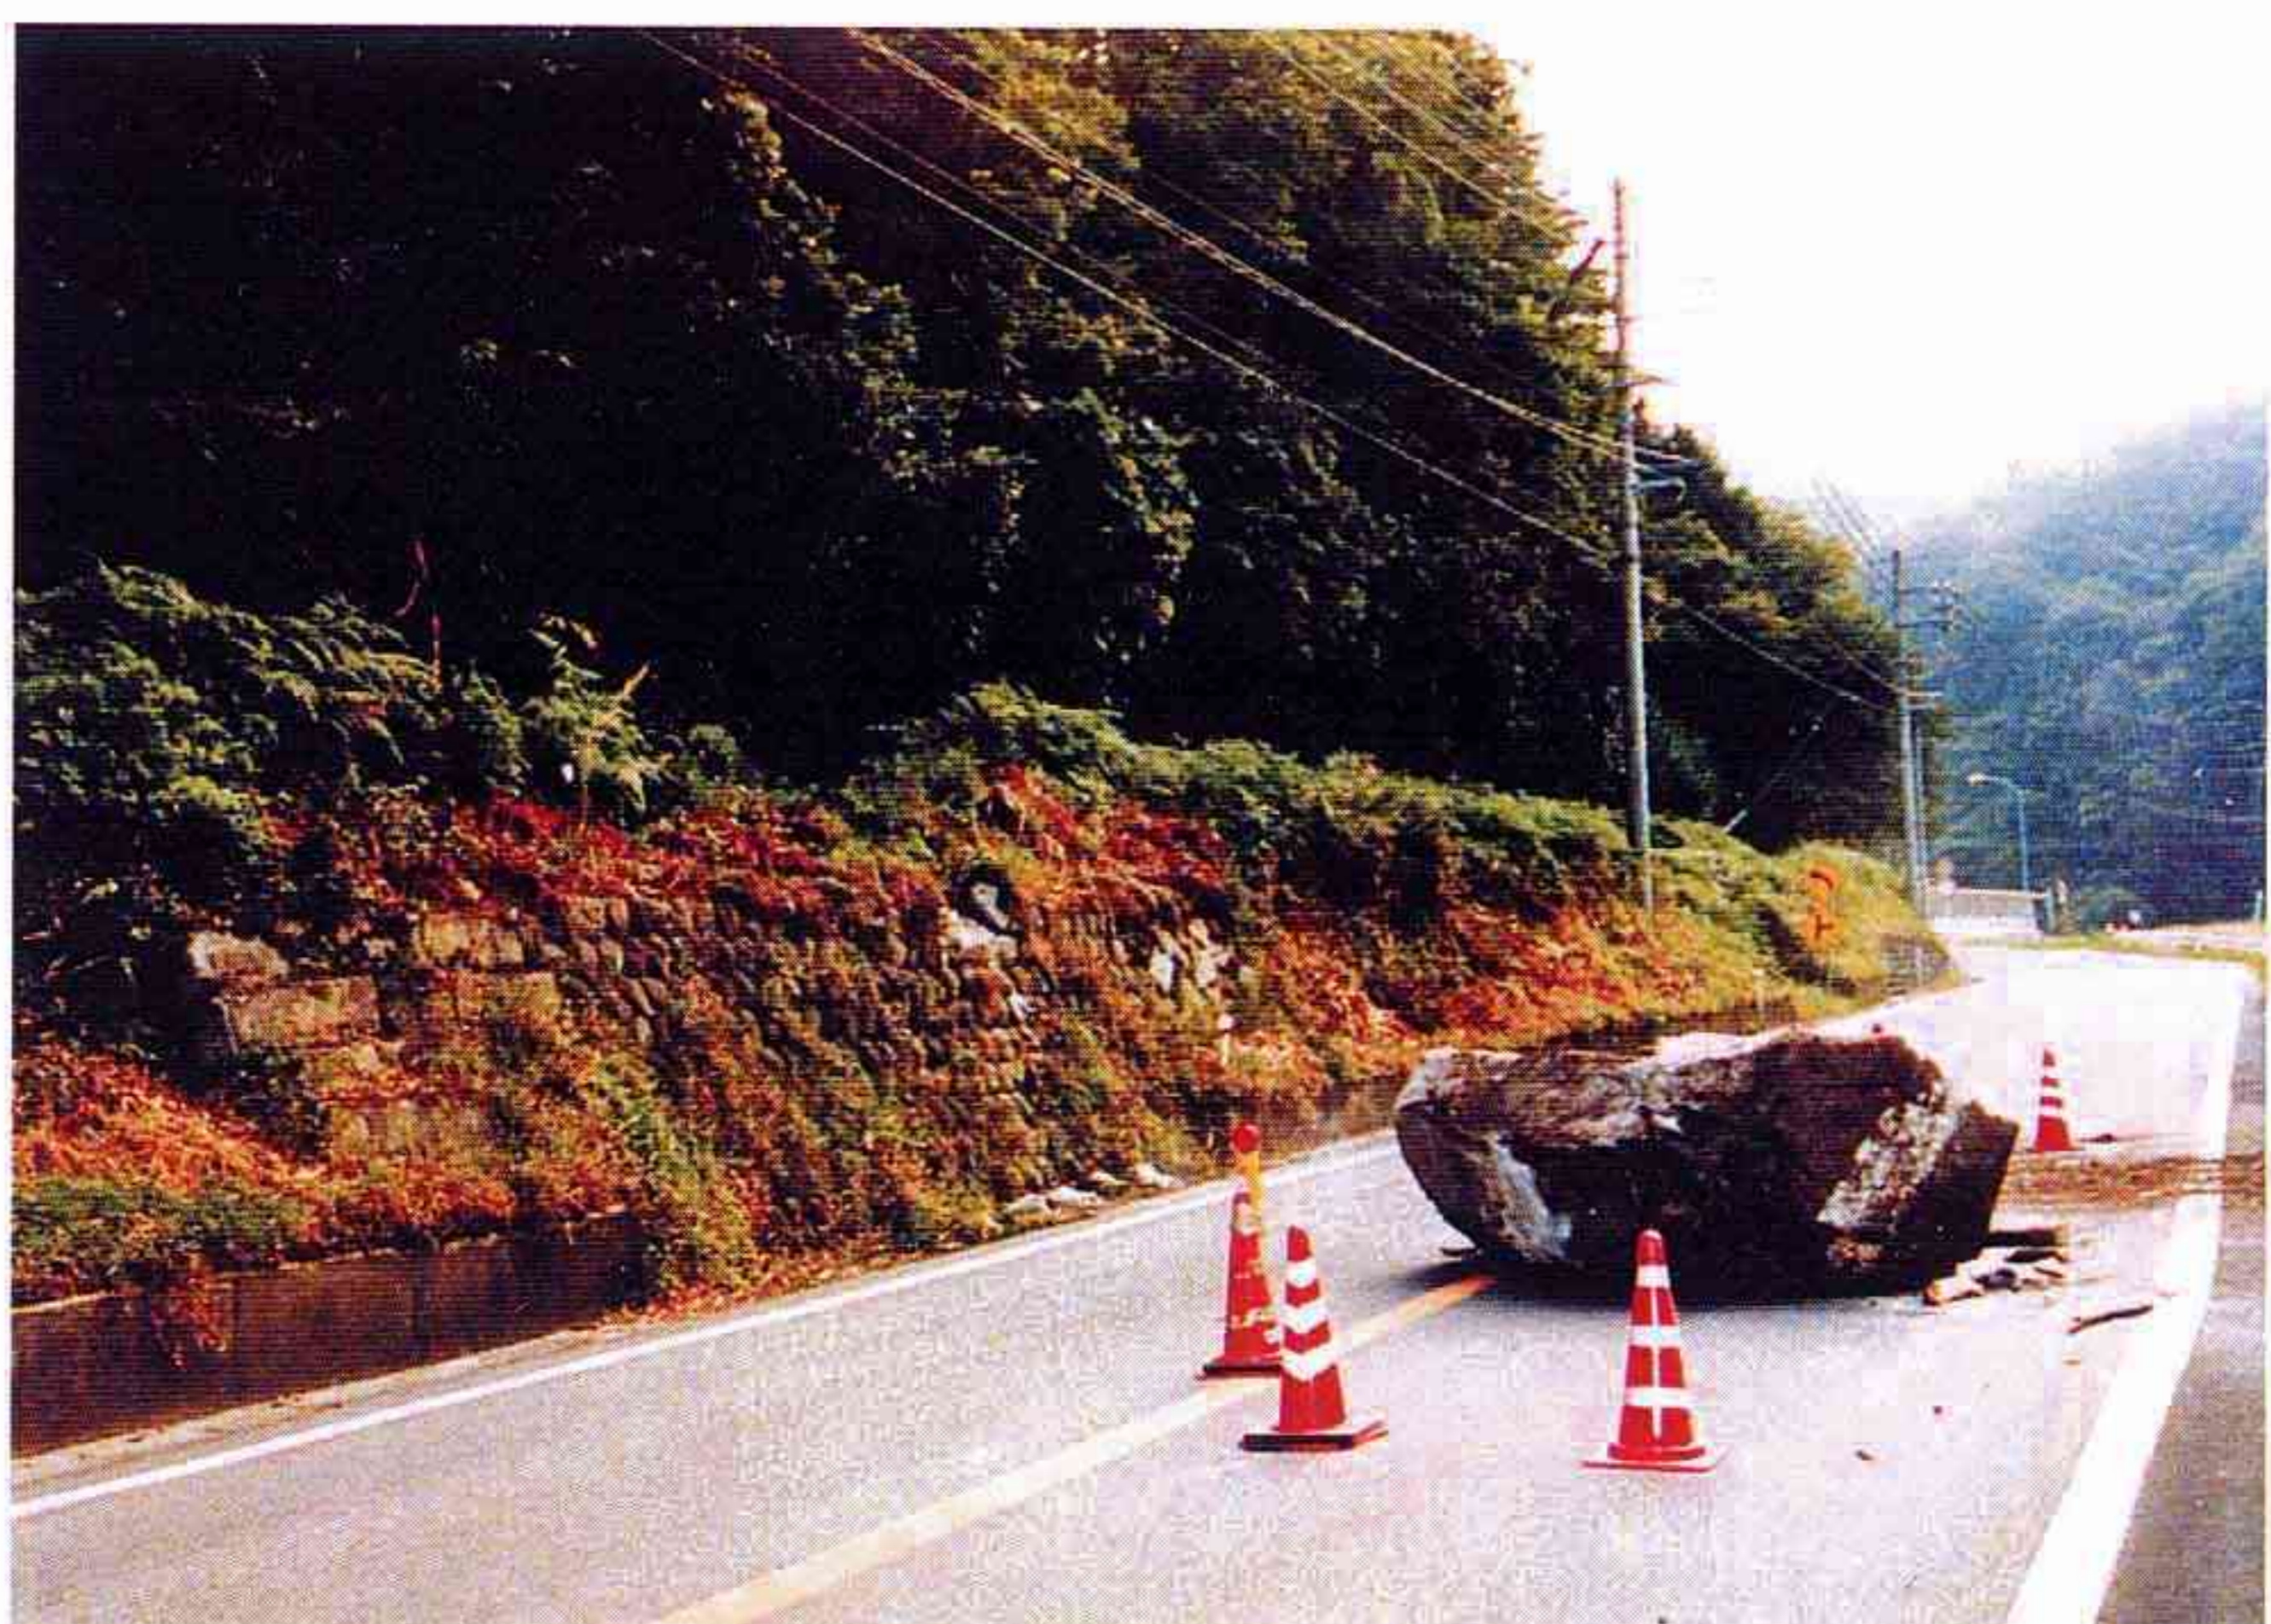
被災状況写真

番号	12年災 第 580 号	震央からの距離	7.2 km
災害年月日	平成12年10月6日	緯度 / 経度	北緯35° 11.5' / 東経133° 22'
河川名・線路名等	一般国道180号	工事概要	※斜面上の落石源については、「ワイヤーロープ掛工」で被覆すると共に現道沿いの対策としては、「落石防護柵工」で対応した。 <input type="checkbox"/> ポケット式ロックネット工 A = 1,230.0m <sup>2</sup> <input type="checkbox"/> ロープネット工 A = 2,224.0m <sup>2</sup> <input type="checkbox"/> 落石防護柵工 (H = 2.0m) L = 72.0m <input type="checkbox"/> 落石防止柵工 (H = 3.0m) L = 159.0m <input type="checkbox"/> 舗装工 A = 1,200.0m <sup>2</sup> <input type="checkbox"/> ガードレール工 L = 58.0m <input type="checkbox"/> 仮設工 1式
施工位置	鳥取県日野郡日野町小河内2号		
工事名	道路災害復旧工事		
工事費	100,088 (内仮工事81) 千円		
被災状況及び形態	※No.11付近の道路斜面から落石が発生し、沢沿いに落下して現道にまで及び、石積擁壁やガードレールを破損させた。 ※現道上及び川に飛び出した落石の大きさは径2m×1m程度である。
