番号	12年災 第 598 号	震央からの距離	10.8 km
災害年月日	平成12年10月6日	緯度 / 経度	北緯 35° 19.9' / 東経 133° 26.1'
河川名・線路名等	主要地方道日野溝口線	工事概要	※落石源となった急崖部分においては浮石を除去すると共に山腹及び現道には高強度/高エネルギー吸収の落石防止対策を実施した。 <input type="checkbox"/> ポケット式ロックネット工 (CN-5.0G,Hn-240m-L18.0×3連) A = 1,360.0m ² <input type="checkbox"/> 落石防護柵工 (FMF-DC20N400 H = 3.0m) L = 52.0.0m <input type="checkbox"/> 現場打擁壁工 (H = 4.5m) L = 118.5m <input type="checkbox"/> 現場打擁壁工 (H = 1.5m) L = 116.0m <input type="checkbox"/> 仮設防護柵工 (H = 5.0m) L = 150.0m <input type="checkbox"/> 植生マット工 A = 1,310.0m ²
施工位置	鳥取県日野郡溝口町宇代		
工事名	道路災害復旧工事		
工事費	230,787千円		
被災状況及び形態	※被災全区間の標高150～175mの道路斜面(比高70m程度)には連続して高さ20m前後の急崖がある。強い地震動によりその一部が崩落し、大小さまざまな落石が多数現道に及んだ。 ※この災害は今回の地震災害の特徴のひとつである「キャップロック構造」における岩盤崩壊によって生じたものである。

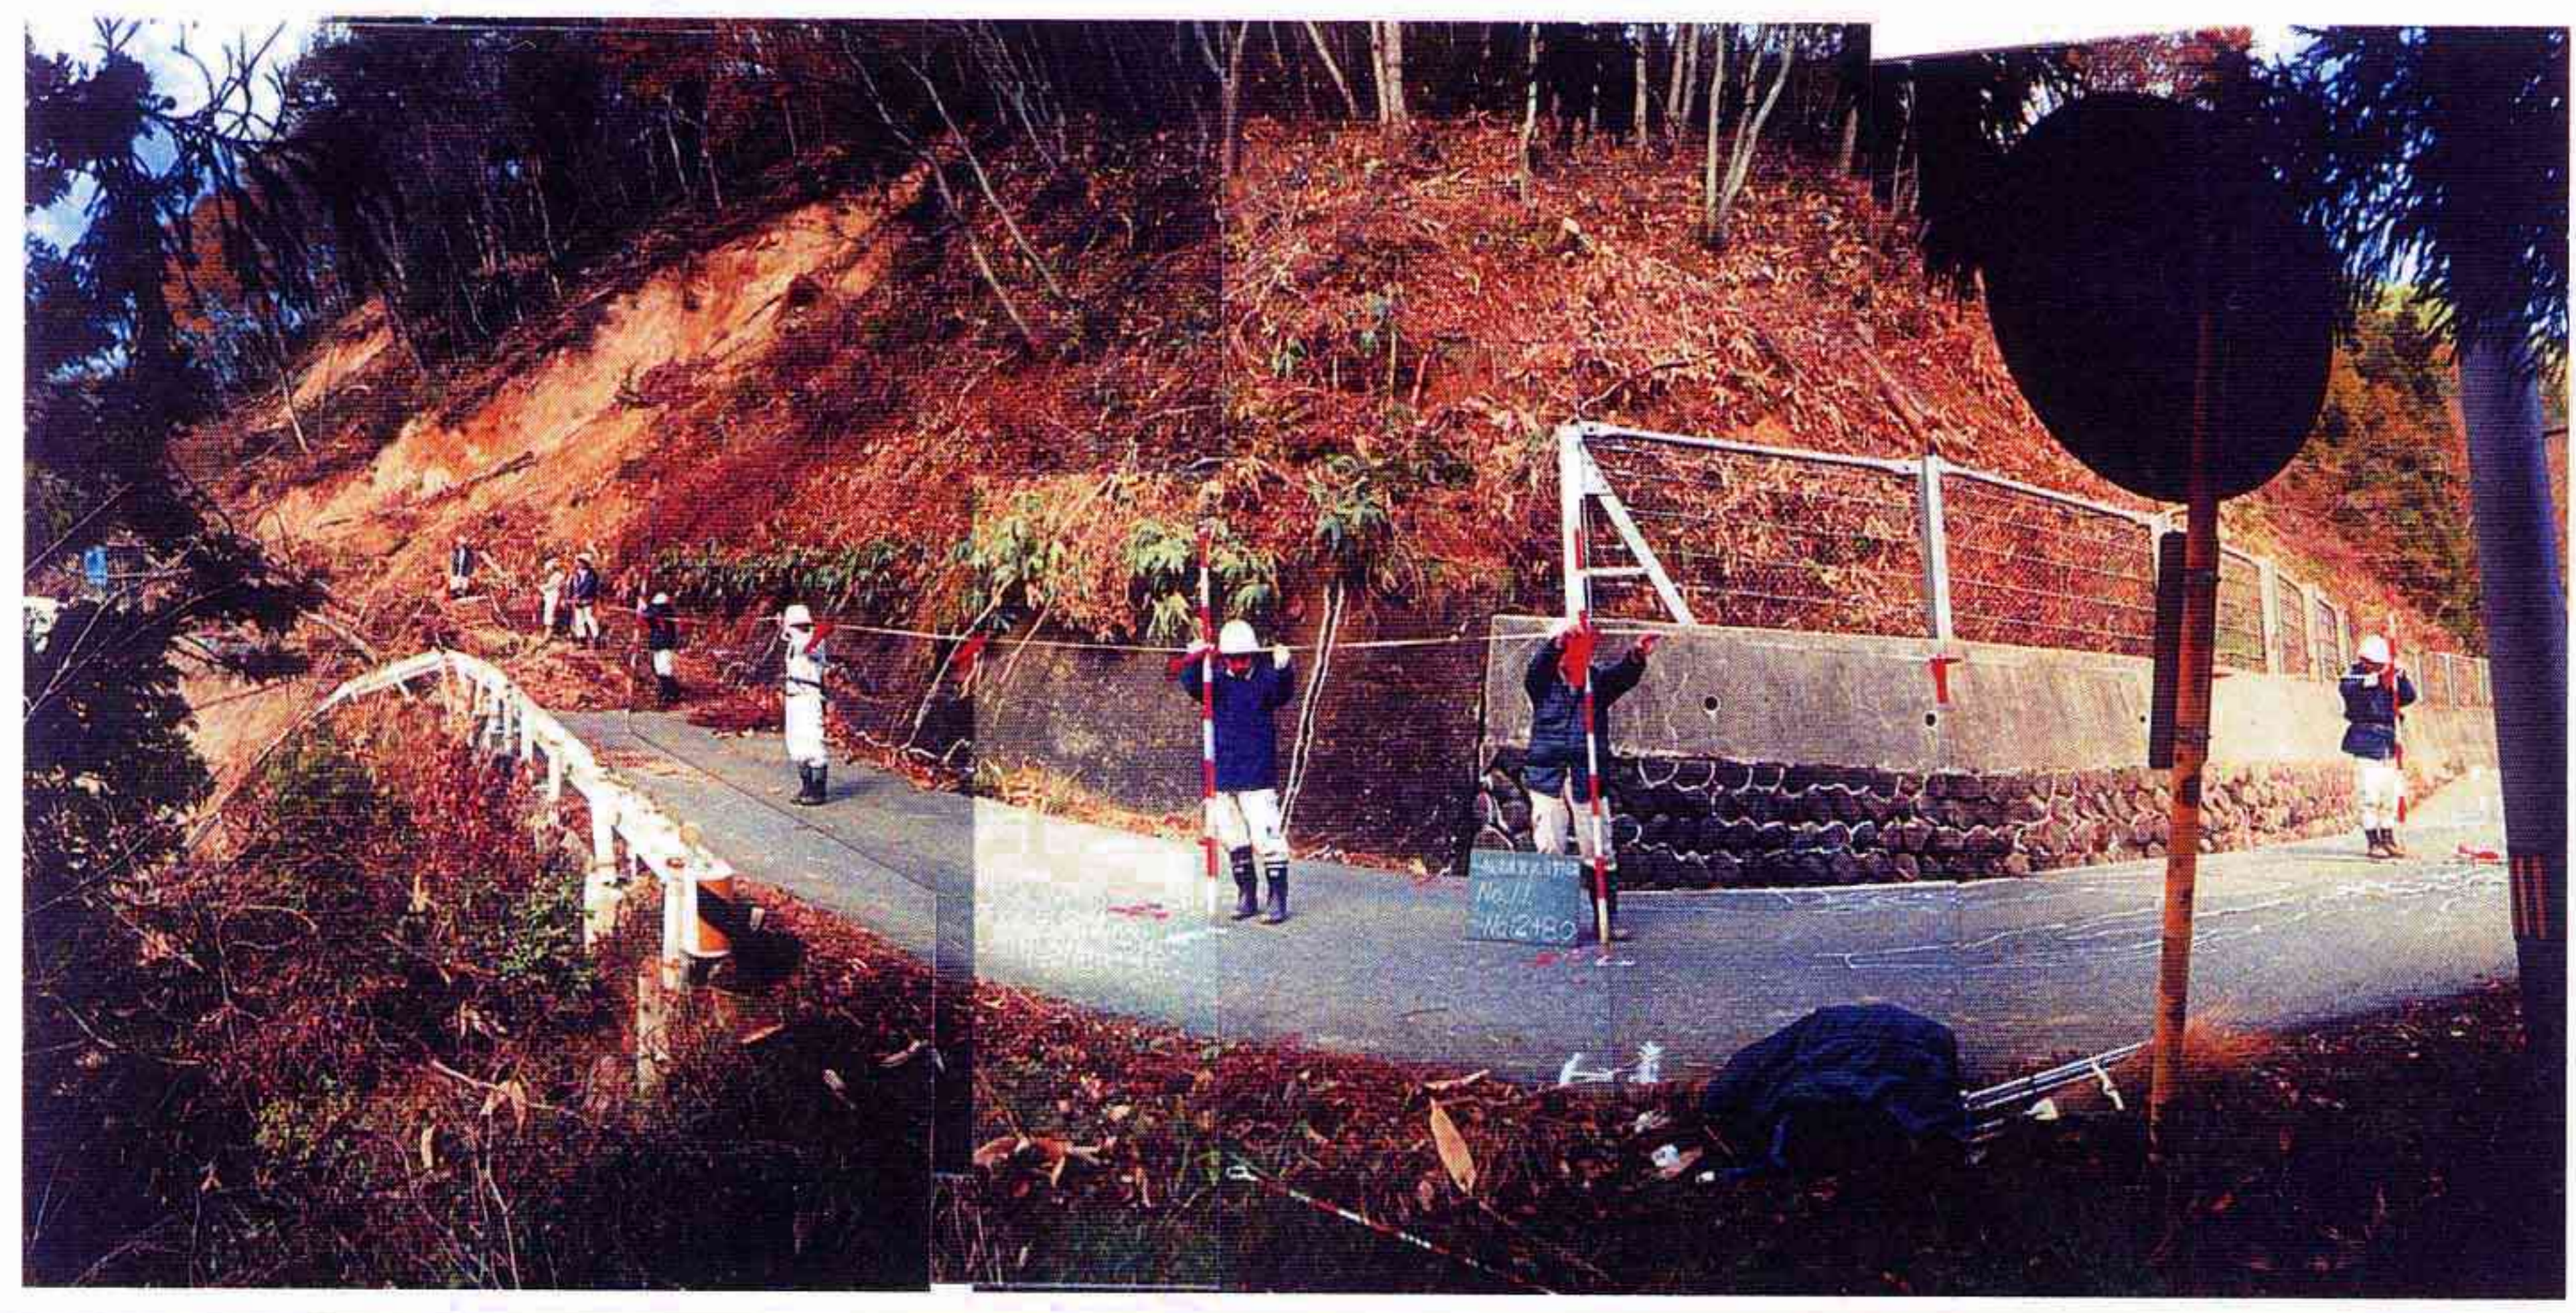
被災状況写真

番号	12年災 第 604 号	震央からの距離	3.6 km
災害年月日	平成12年10月6日	緯度 / 経度	北緯 35° 13.5' / 東経 133° 22'
河川名・線路名等	一般県道菅沢日野線	工事概要	※不安定土塊を除去すると共に、斜面安定工法として、吹付法砕工を施工した。 <input type="checkbox"/> 軽量盛土工 (EPS 工法) L = 52.0m H型鋼杭 (SS400, H-300 × 300 × 10 × 15, @200) グランドアンカー (L = 7.0m/本, 定着長 $l = 3.0m$) <input type="checkbox"/> 現場打吹付法砕工 (F200-1500 × 2000) $\Sigma A = 4,241.0m^2$ <input type="checkbox"/> 落石防護柵工 L = 5.0m <input type="checkbox"/> ブロック積工 (裏コン t = 15cm) A = 197.0m ² <input type="checkbox"/> ブロック積工 (裏コン t = 10cm) A = 120.0m ²
施工位置	鳥取県日野郡日野町久住3号		
工事名	道路災害復旧工事		
工事費	211,082 千円		
被災状況及び形態	※随所で道路斜面や盛土斜面が崩壊した結果、長期間に渡って全面通行止めの状態が続いている。特に No.12 ~ No.15+10区間では被害が大きく多量の崩土が現道をふさいでいるほか現道の一部が谷に流出している。 ※このほか、現道においては舗装やブロック積擁壁に多数の亀裂が生じた。

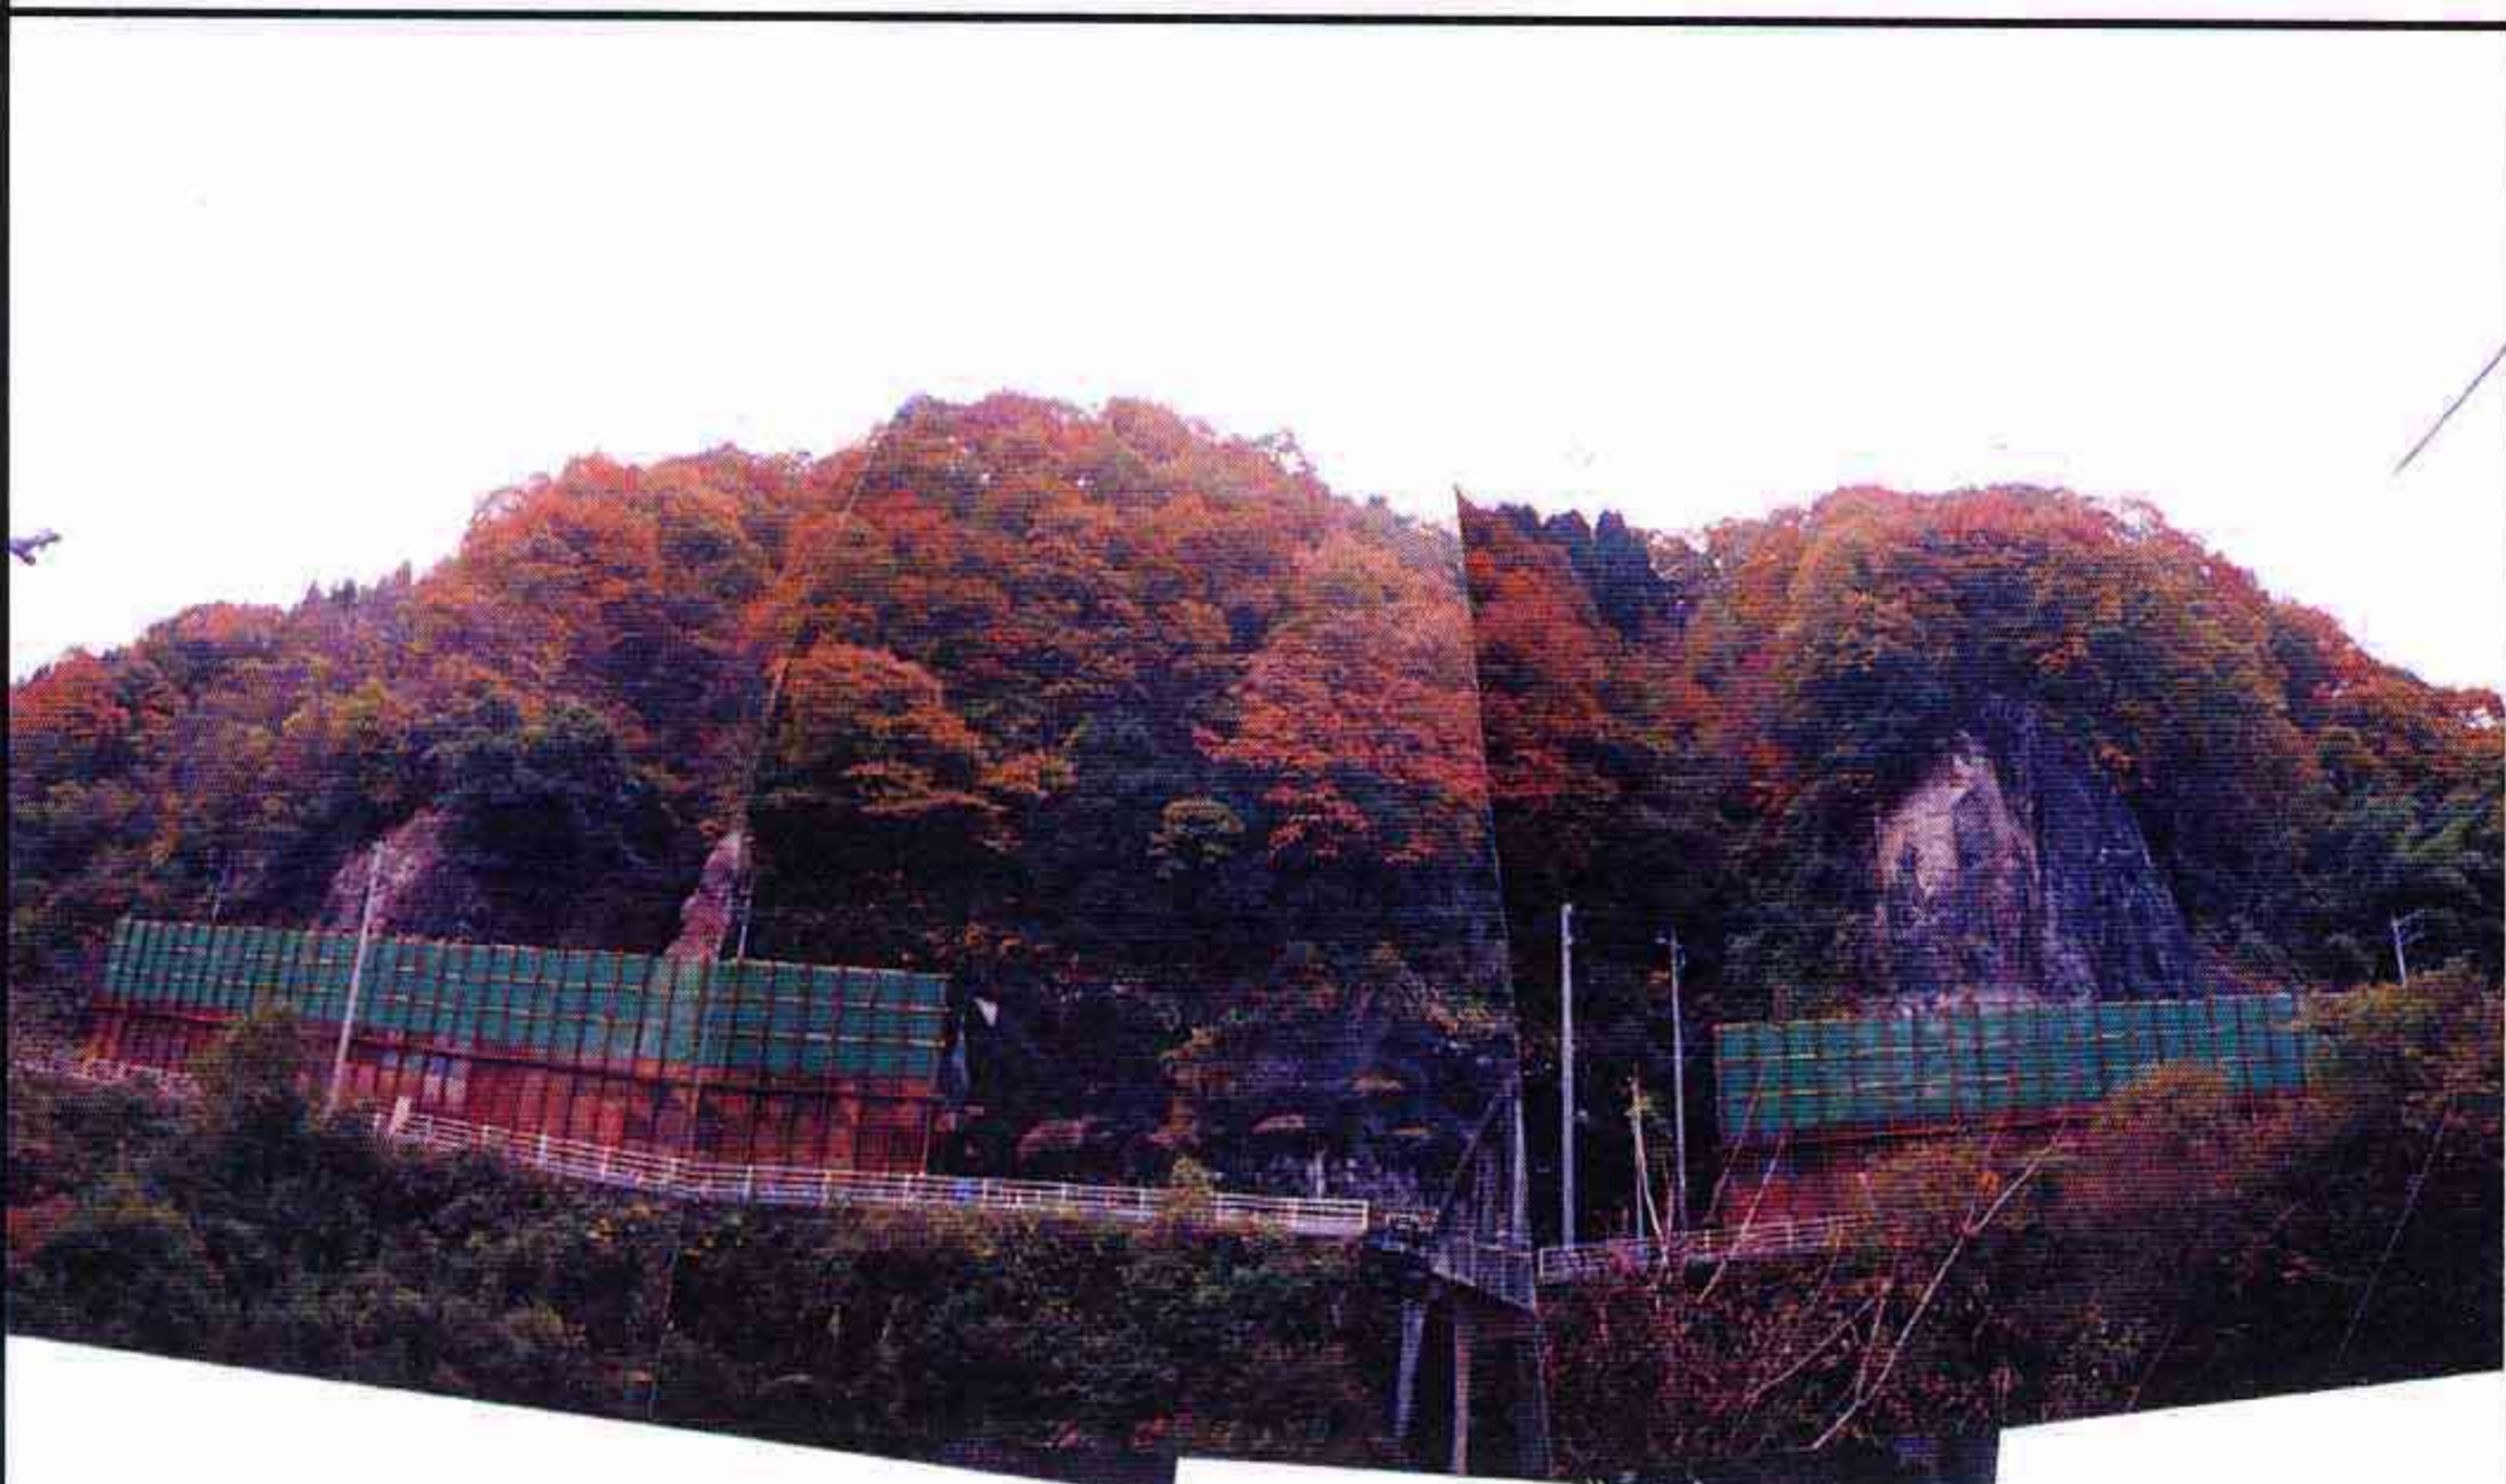
被災状況写真

番号	12年災314号	震央からの距離	6.0 km
災害年月日	平成12年10月6日	緯度 / 経度	北緯 35° 12.8' / 東経 133° 23.9'
河川名・線路名等	一般国道180号	工事概要	※全体的に緩んだ法面を「鉄筋挿入工」で補強し、モルタルを再吹付して復旧した。 <input type="checkbox"/> 鉄筋挿入工 (D22、SD295以上、@2000×2000、削孔径65mm) N = 45本 <input type="checkbox"/> 鉄筋挿入工 (D32、SD295以上、@2000×2000、削孔径65mm) N = 253本 <input type="checkbox"/> モルタル吹付工 (t = 10cm) A = 1,642.0m ² <input type="checkbox"/> 落石防止柵工 (H = 2.0m) L = 9.0m <input type="checkbox"/> 仮設防護柵工 (H = 10.0m) L = 87.0m
施工位置	鳥取県日野郡日野町下菅		
工事名	道路災害復旧工事		
工事費	63,291 (内仮工事4,836) 千円		
被災状況及び形態	※被災区間にあるモルタル吹付法面のうち3箇所で地山の一部を含むモルタルの剥離が生じ、現道に崩落した。 ※いずれの崩落箇所も法肩部で発生しているのが特徴的である。

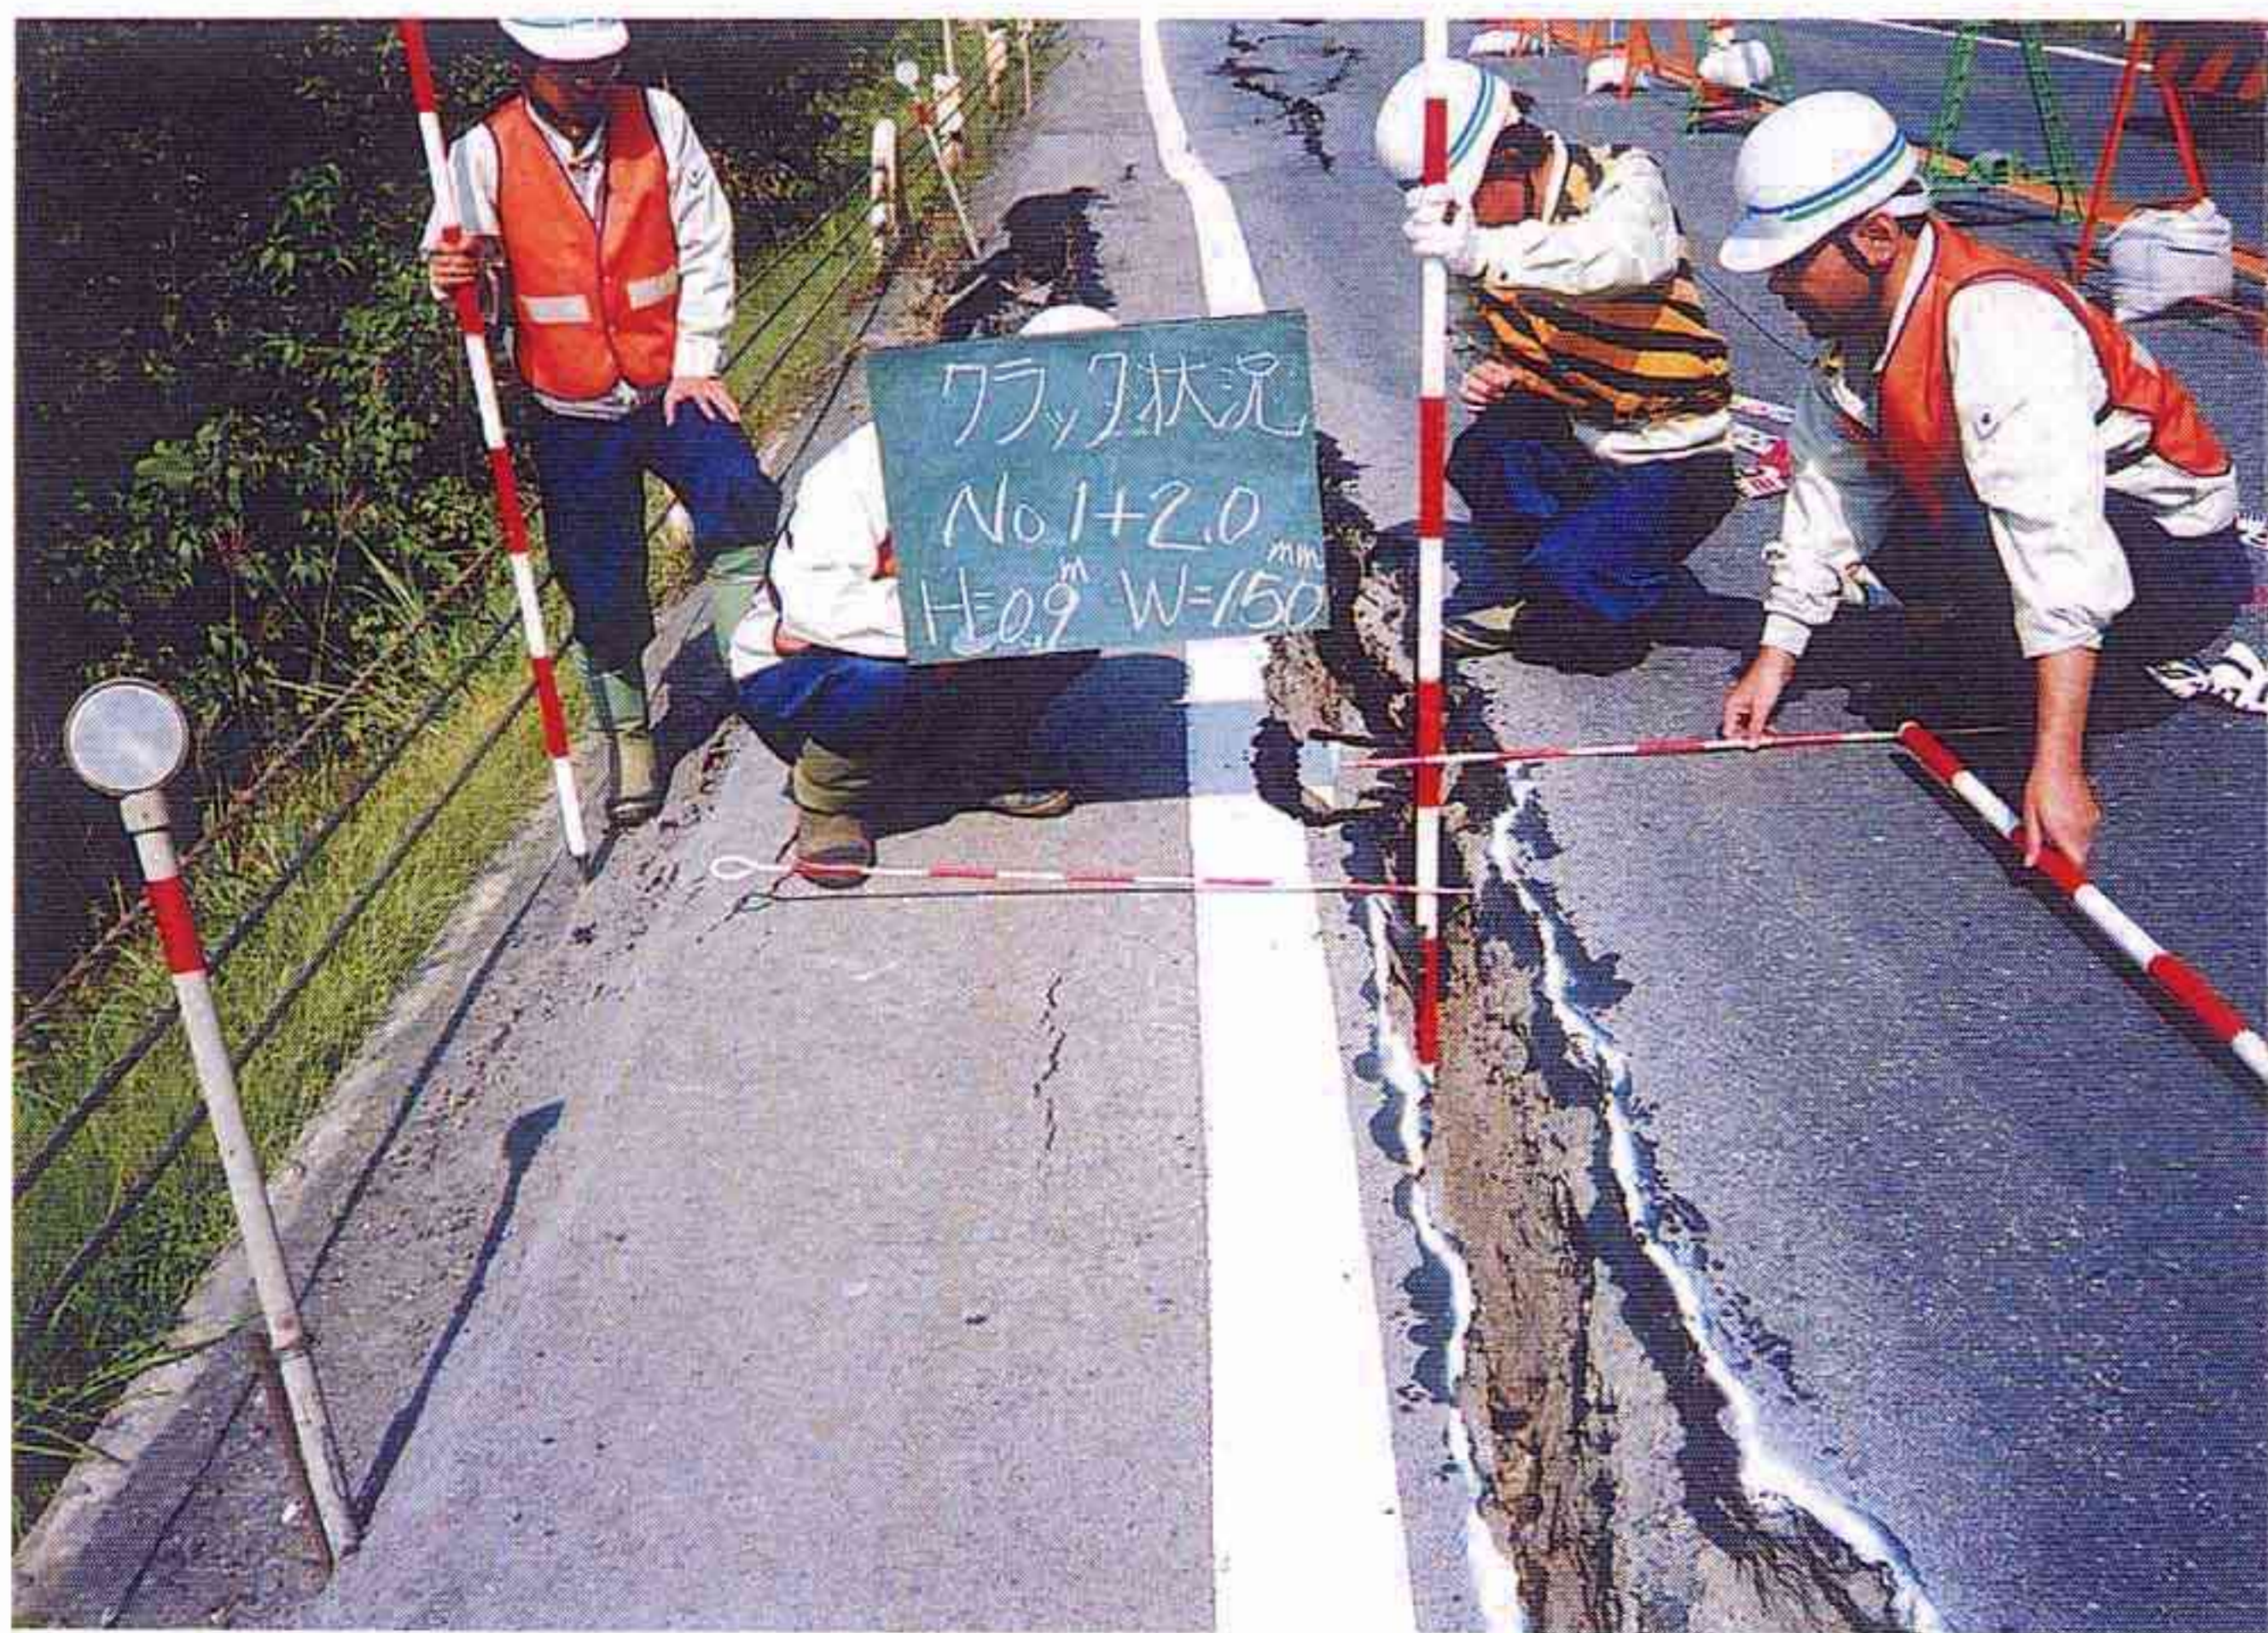
被災状況写真

番号	12年災 325号	震央からの距離	10.7 km
災害年月日	平成12年10月6日	緯度 / 経度	北緯35° 19.5' / 東経133° 26.5'
河川名・線路名等	一般国道181号	工事概要	※円弧すべりが発生した箇所については「押え盛土工」によりすべりを抑制する工法を採用した。 <input type="checkbox"/> 路体盛土工 V = 14,071.0m ³ <input type="checkbox"/> 路床盛土工 V = 480.0m ³ <input type="checkbox"/> 人工張芝工 A = 2,930.0m ² <input type="checkbox"/> コンクリートブロック張工 (1:2.0) A = 1,017.0m ² <input type="checkbox"/> ボックスカルバート工 L = 27.0m <input type="checkbox"/> プレキャストU型側溝工 L = 208.0m <input type="checkbox"/> 舗装工 A = 841.0m ²
施工位置	鳥取県日野郡溝口町宮原		
工事名	道路災害関連工事		
工事費	101,493 (内仮工事 3,593) 千円		
被災状況及び形態	※強い地震動により、盛土部分では路肩を頭部とする円弧すべりが発生し、路面では最大50cmの段差 (No.1+2.0付近) が生じた。

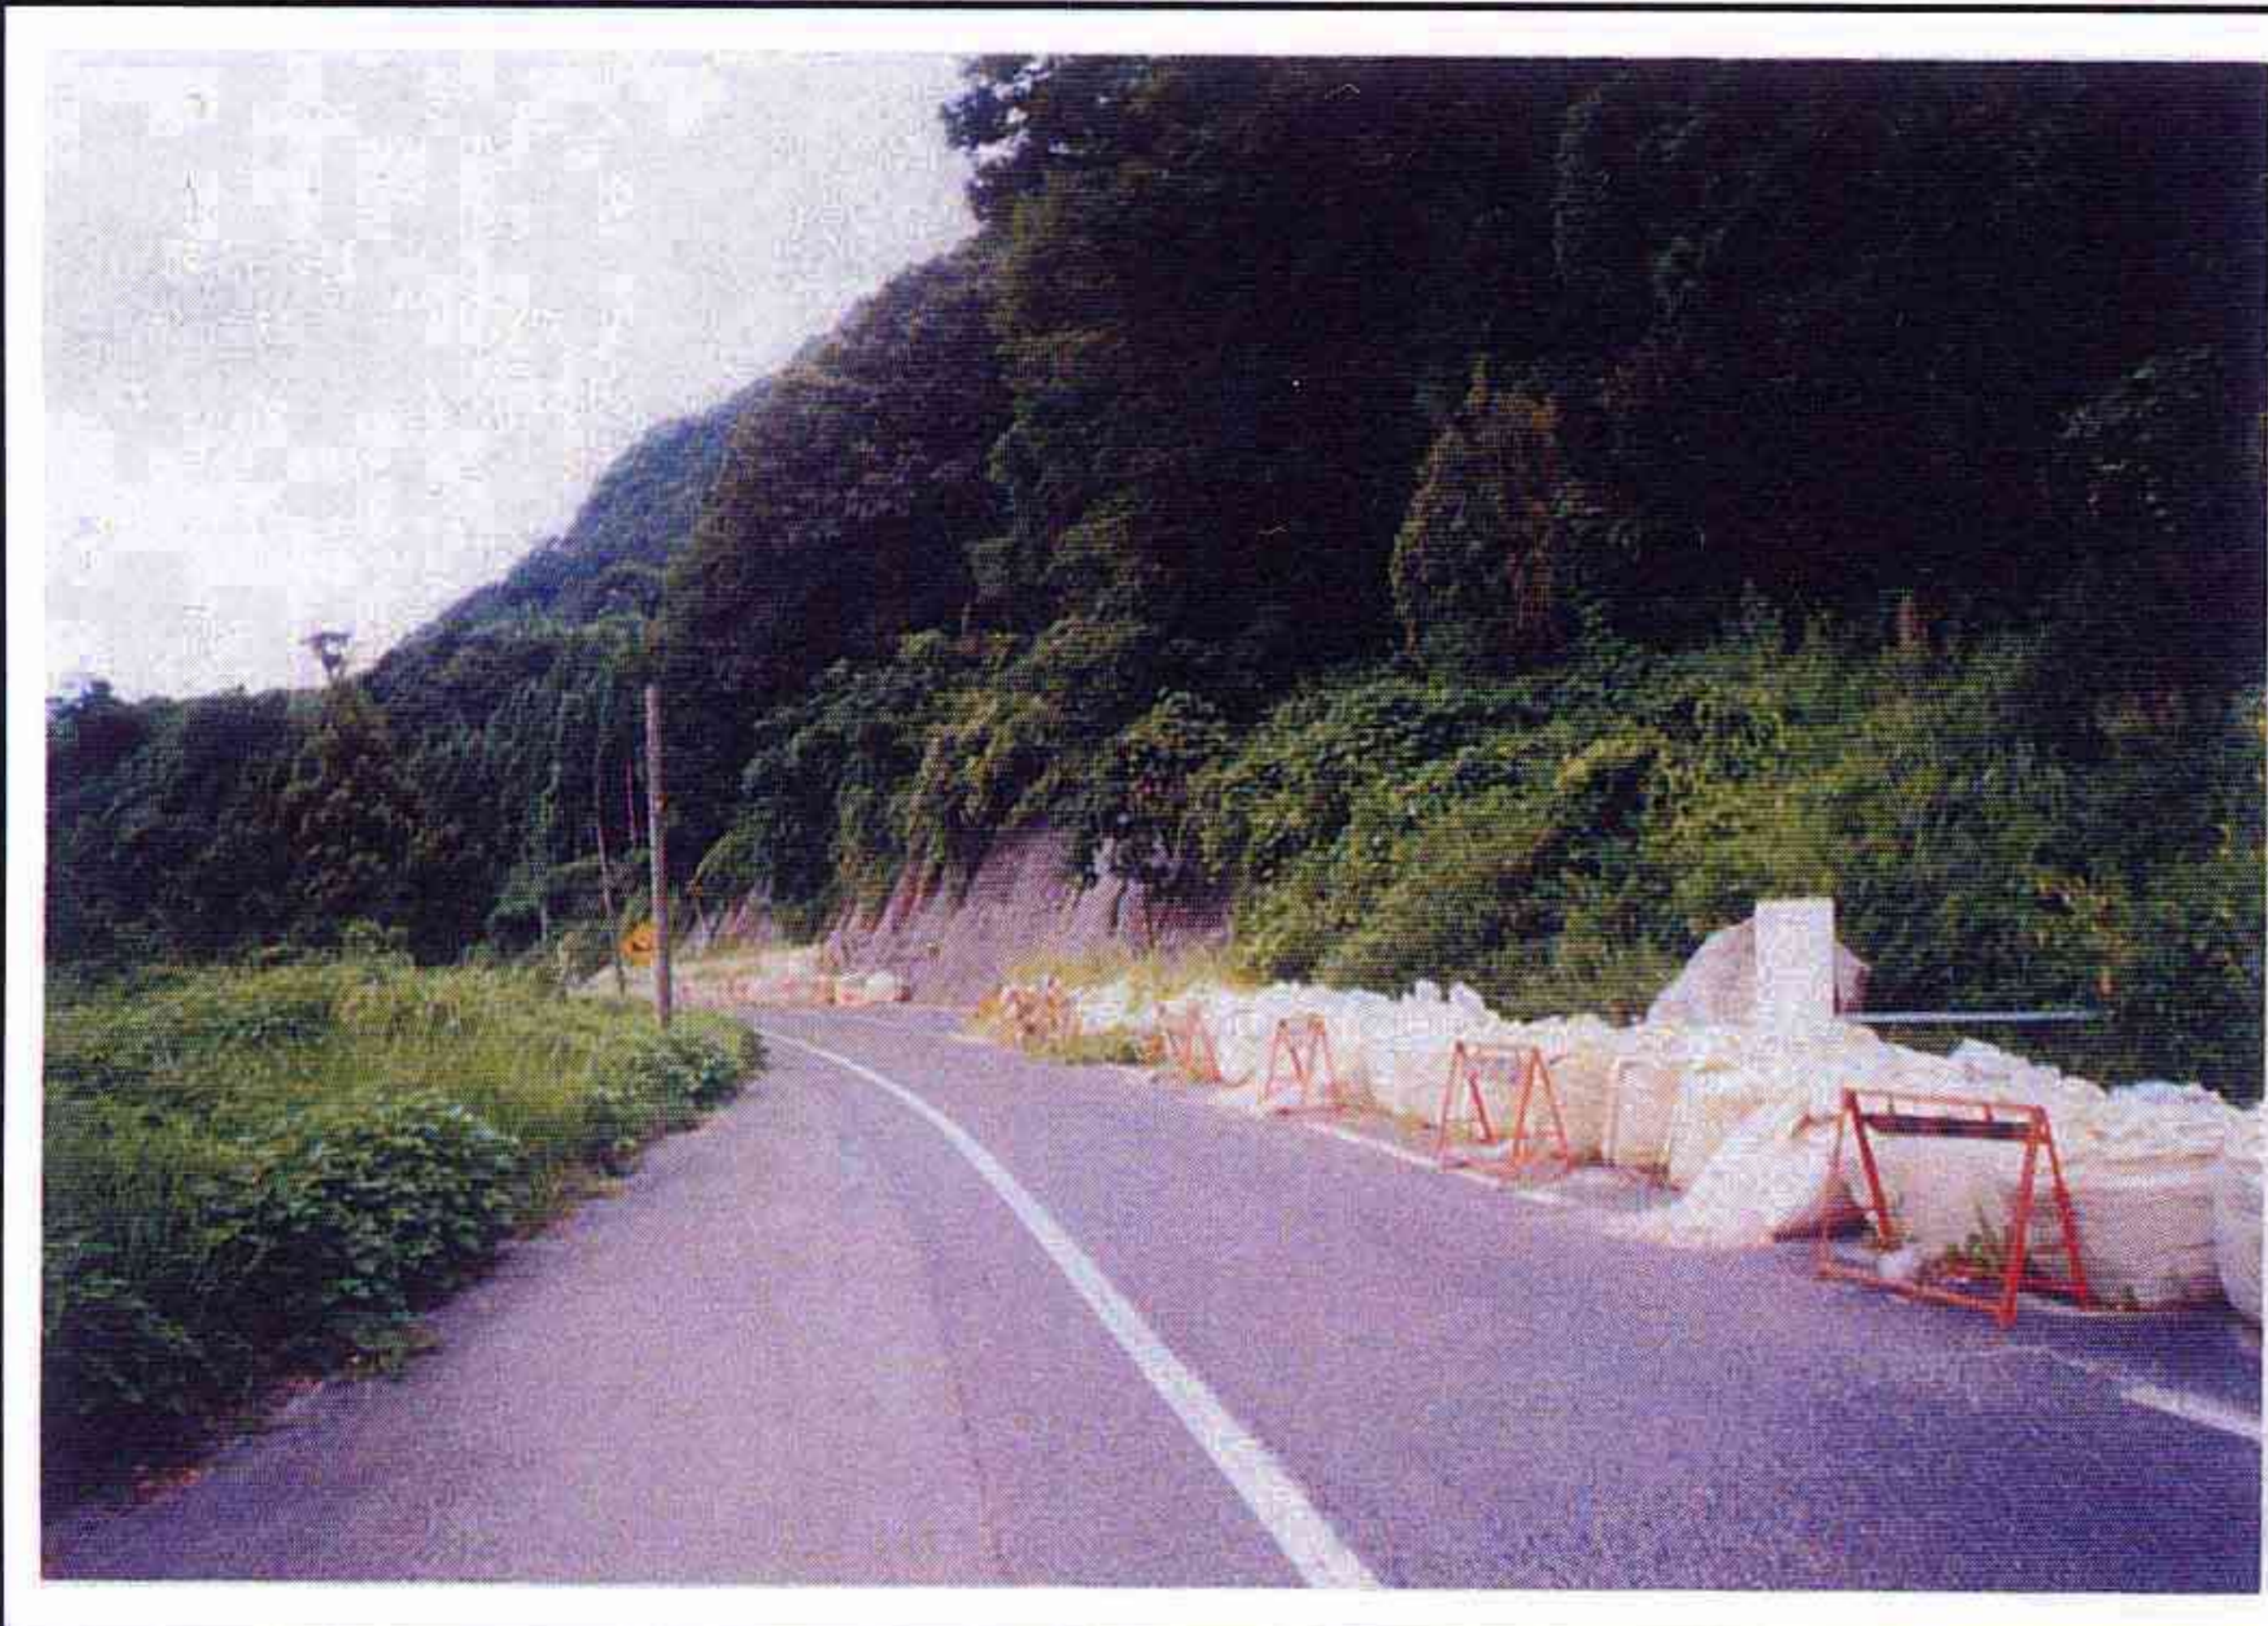
被災状況写真

番号	12年災607号	震央からの距離	12.1 km
災害年月日	平成12年10月6日	緯度 / 経度	北緯35° 19.1' / 東経133° 28.1'
河川名・線路名等	一般県道大滝白水線	工事概要	※山側に落石防護柵を設置するために、川側にL型擁壁を設置して道路幅員を確保した。 <input type="checkbox"/> 落石防護柵工 (H=1.5m) L=78.0m <input type="checkbox"/> 落石防護基礎工 (待受擁壁, H=1.5m) L=88.0m <input type="checkbox"/> プレキャストL型擁壁工 L=36.0m <input type="checkbox"/> 下層路盤工 (t=5cm) A=247.0m ² <input type="checkbox"/> 下層路盤工 (t=10cm) A=424.0m ² <input type="checkbox"/> 上層路盤工 (t=10cm) A=671.0m ² <input type="checkbox"/> 表層工 (t=6cm) A=1,182m ²
施工位置	鳥取県日野郡溝口町大坂3号		
工事名	道路災害復旧工事		
工事費	28,159千円		
被災状況及び形態	※ No.0+10 ~ No.1 区間の道路斜面より径1.7m×1.0mの大転石が2個落下し、現道の山側路側帯で停止した。
