番号	12年災583号	震央からの距離	10.5 km
災害年月日	平成12年10月6日	緯度 / 経度	北緯35° 10.7' / 東経133° 25.4'
河川名・線路名等	一般国道180号(明地トンネル)	工事概要	※変状の著しい箇所についてはロックボルトにより補強し、その他漏水が生じた箇所については、水抜きボーリングを実施した。 <input type="checkbox"/> 地山補強工 L=4m/本×190本=760.0m <input type="checkbox"/> 地山注入工 V=112,500.0 ℓ <input type="checkbox"/> ひび割れ注入工 (W=0.1~8.0mm) L=465.9m <input type="checkbox"/> 剥落充填工 A=10.0m ² <input type="checkbox"/> 水抜きボーリング工 L=2m/本×44本=88.0m <input type="checkbox"/> 豎導水樋工 L=283.1m <input type="checkbox"/> 水平導水樋工 L=327.2m
施工位置	鳥取県日野郡日野町門谷		
工事名	トンネル災害復旧工事		
工事費	57,657千円		
被災状況及び形態	※土被りが薄いトンネル坑口部(鳥取県側)において、ヘアークラックが多数発生した。 ※鳥取県側坑口より250~350m区間ではスプリングラインを中心に多数の亀裂が発生し、ここから漏水が生じた。坑口以外でこの区間に変状の多い理由としては、「断層破碎帯」がトンネルのこの付近を横切っているためと考えられる。

番号	12年災266号	震央からの距離	5.4 km
災害年月日	平成12年10月6日	緯度 / 経度	北緯35°13.1' / 東経133°23.8'
河川名・線路名等	一級河川日野川水系日野川右岸	工事概要 ※大きく変状した石張り工を積み直し復旧した。 <input type="checkbox"/> 練石張り工 (1:1.5, 控40cm) A = 910.0m ² <input type="checkbox"/> コンクリートブロック積工 A = 8.0m ² <input type="checkbox"/> 張芝工 A = 341.0m ²	
施工位置	鳥取県日野郡日野町根妻		
工事名	河川災害復旧工事		
工事費	34,467千円		
被災状況及び形態	※強い地震動により、堤防天端に亀裂や沈下が生じると共に、石積護岸や水路等にも損傷が生じた。

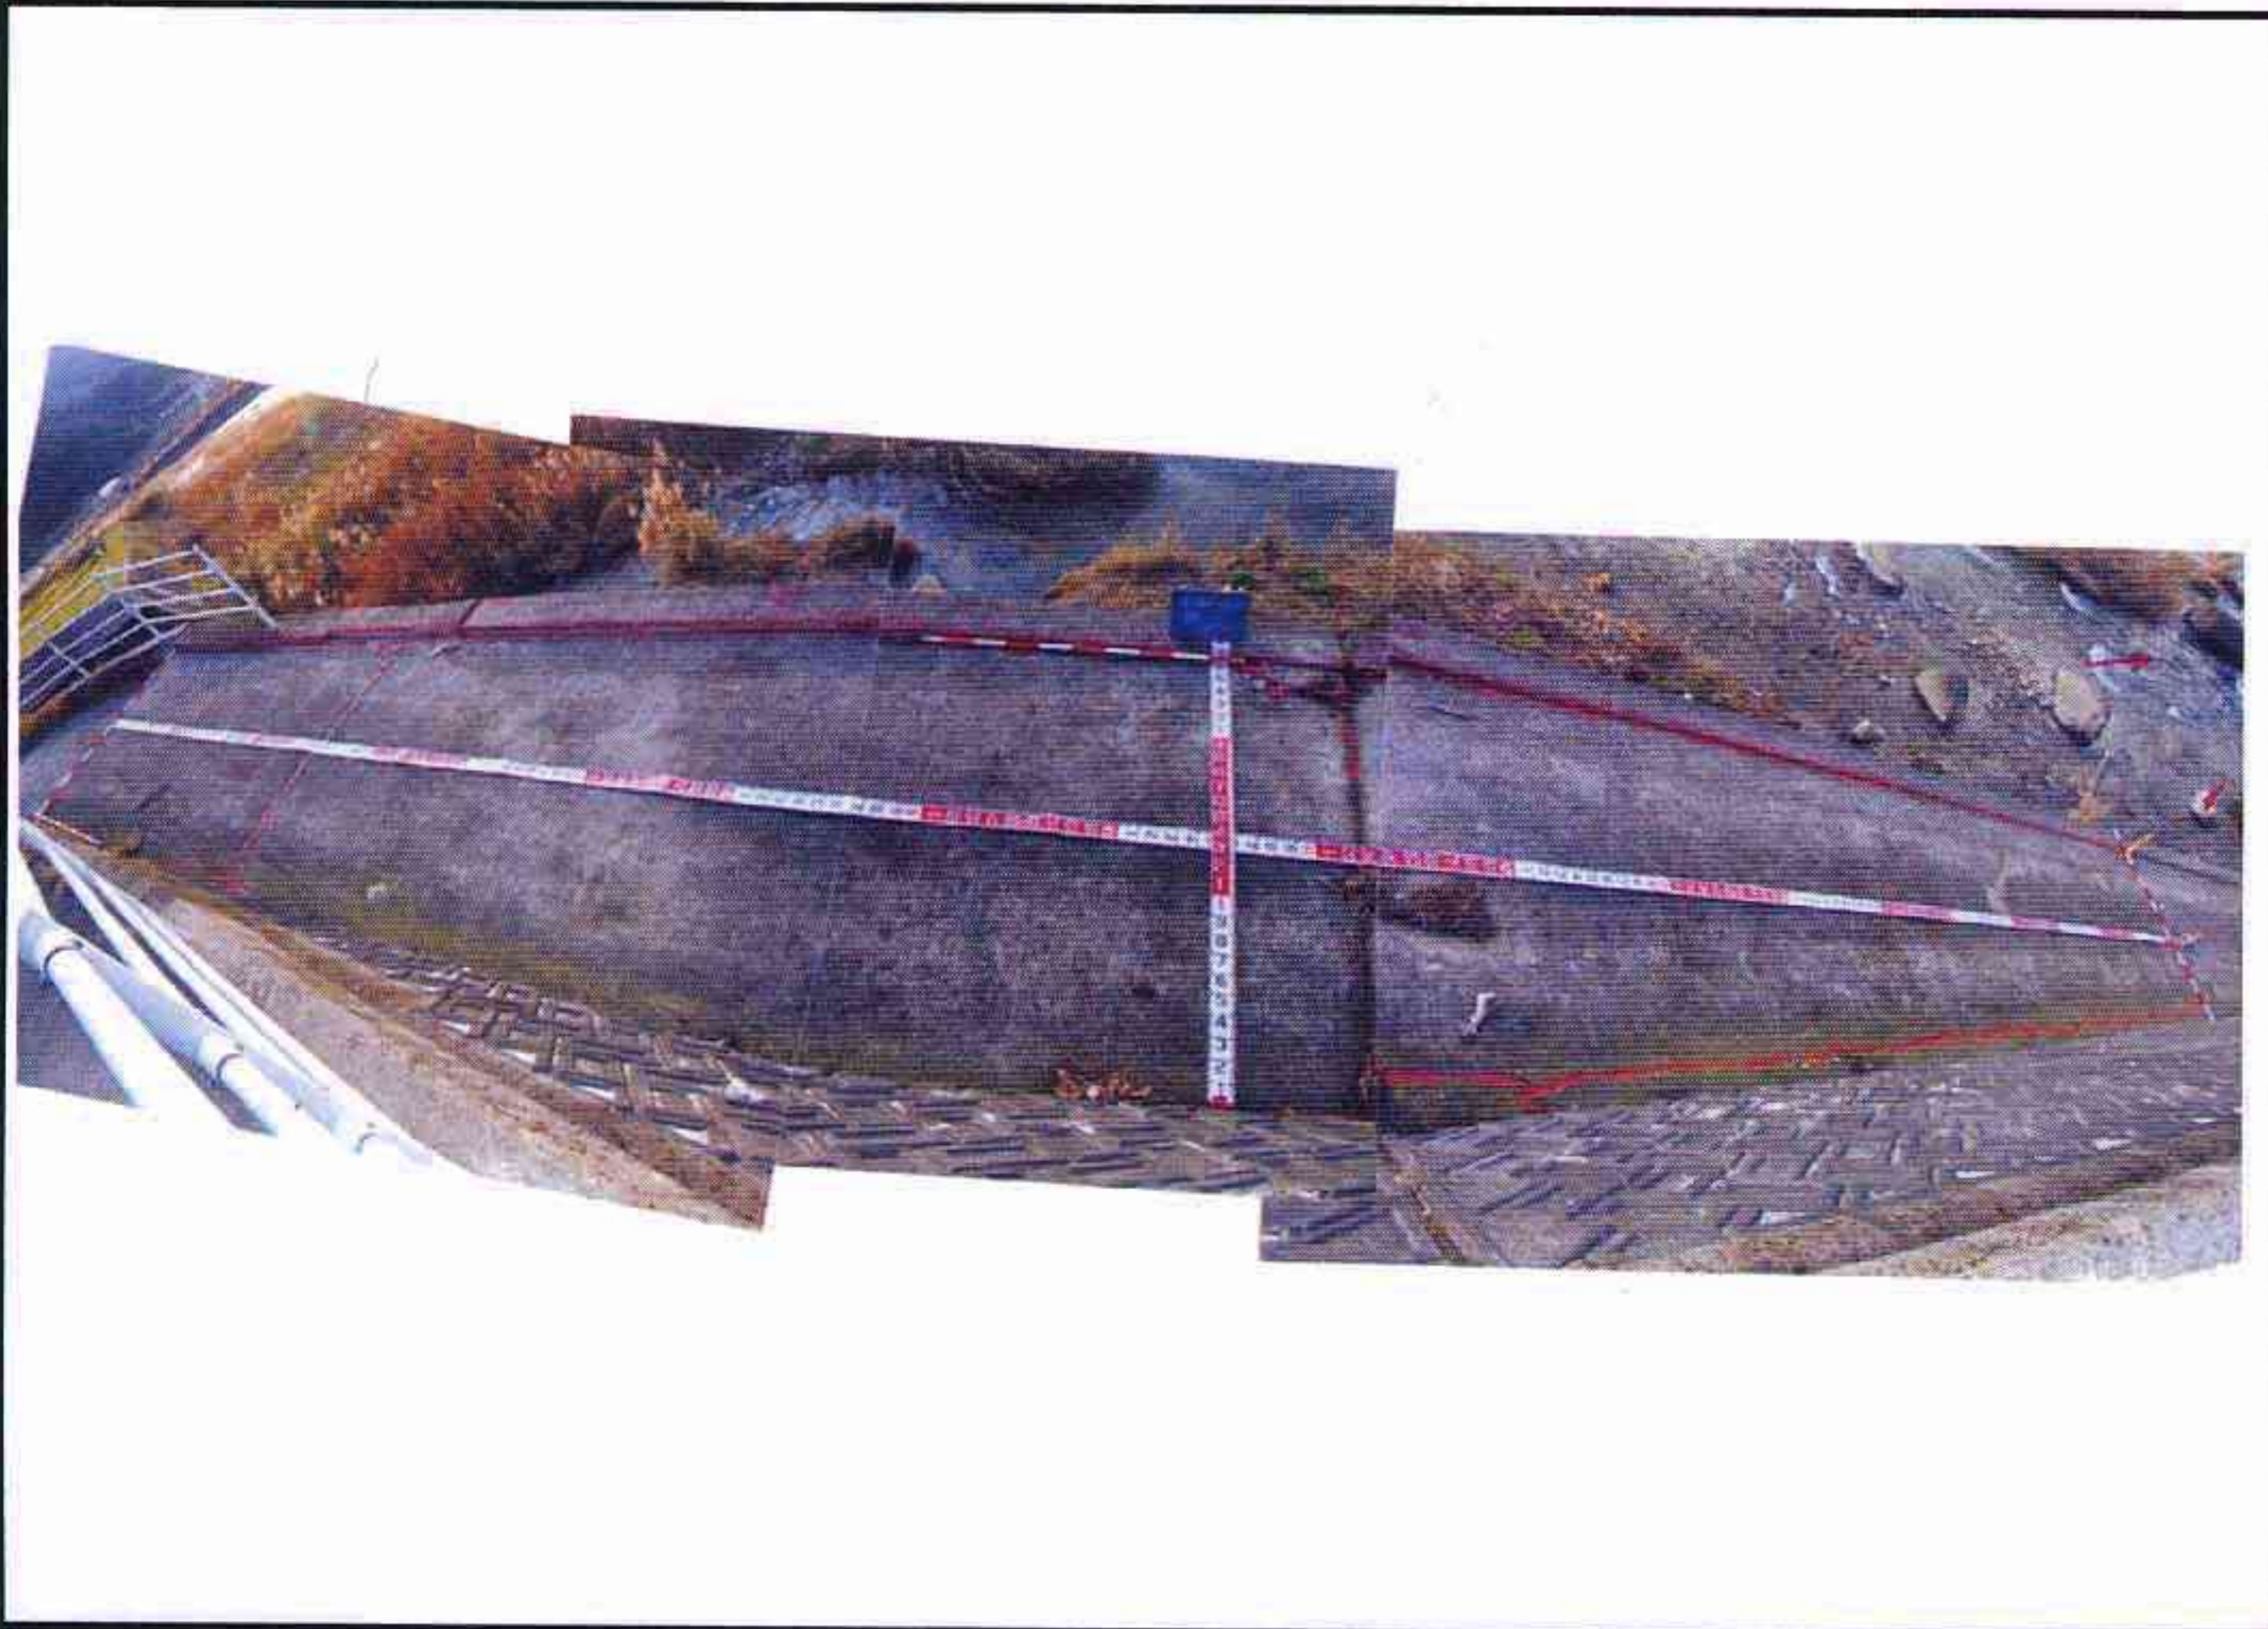
被災状況写真

番号	12年災524号	震央からの距離	6.8 km
災害年月日	平成12年10月6日	緯度 / 経度	北緯35° 13.5' / 東経133° 25.4'
河川名・線路名等	一級河川日野川水系日野川外1左右岸	工事概要	※変状した護岸を撤去し、環境保全ブロック等を設置した。 <input type="checkbox"/> 環境保全型ブロック積工 (1:0.5) A = 497.0m ² <input type="checkbox"/> 空石張工 (1:0.5) A = 53.0m ² <input type="checkbox"/> 練石積工 (1:0.5) A = 93.0m ² <input type="checkbox"/> 練石積工 (1:0.5) A = 37.0m ²
施工位置	鳥取県日野郡日野町本郷		
工事名	河川災害復旧工事		
工事費	29,759千円		
被災状況及び形態	※強い地震動に伴い、堤防天端に亀裂、沈下が発生すると共に、ブロック積護岸に亀裂、崩落等が生じた。

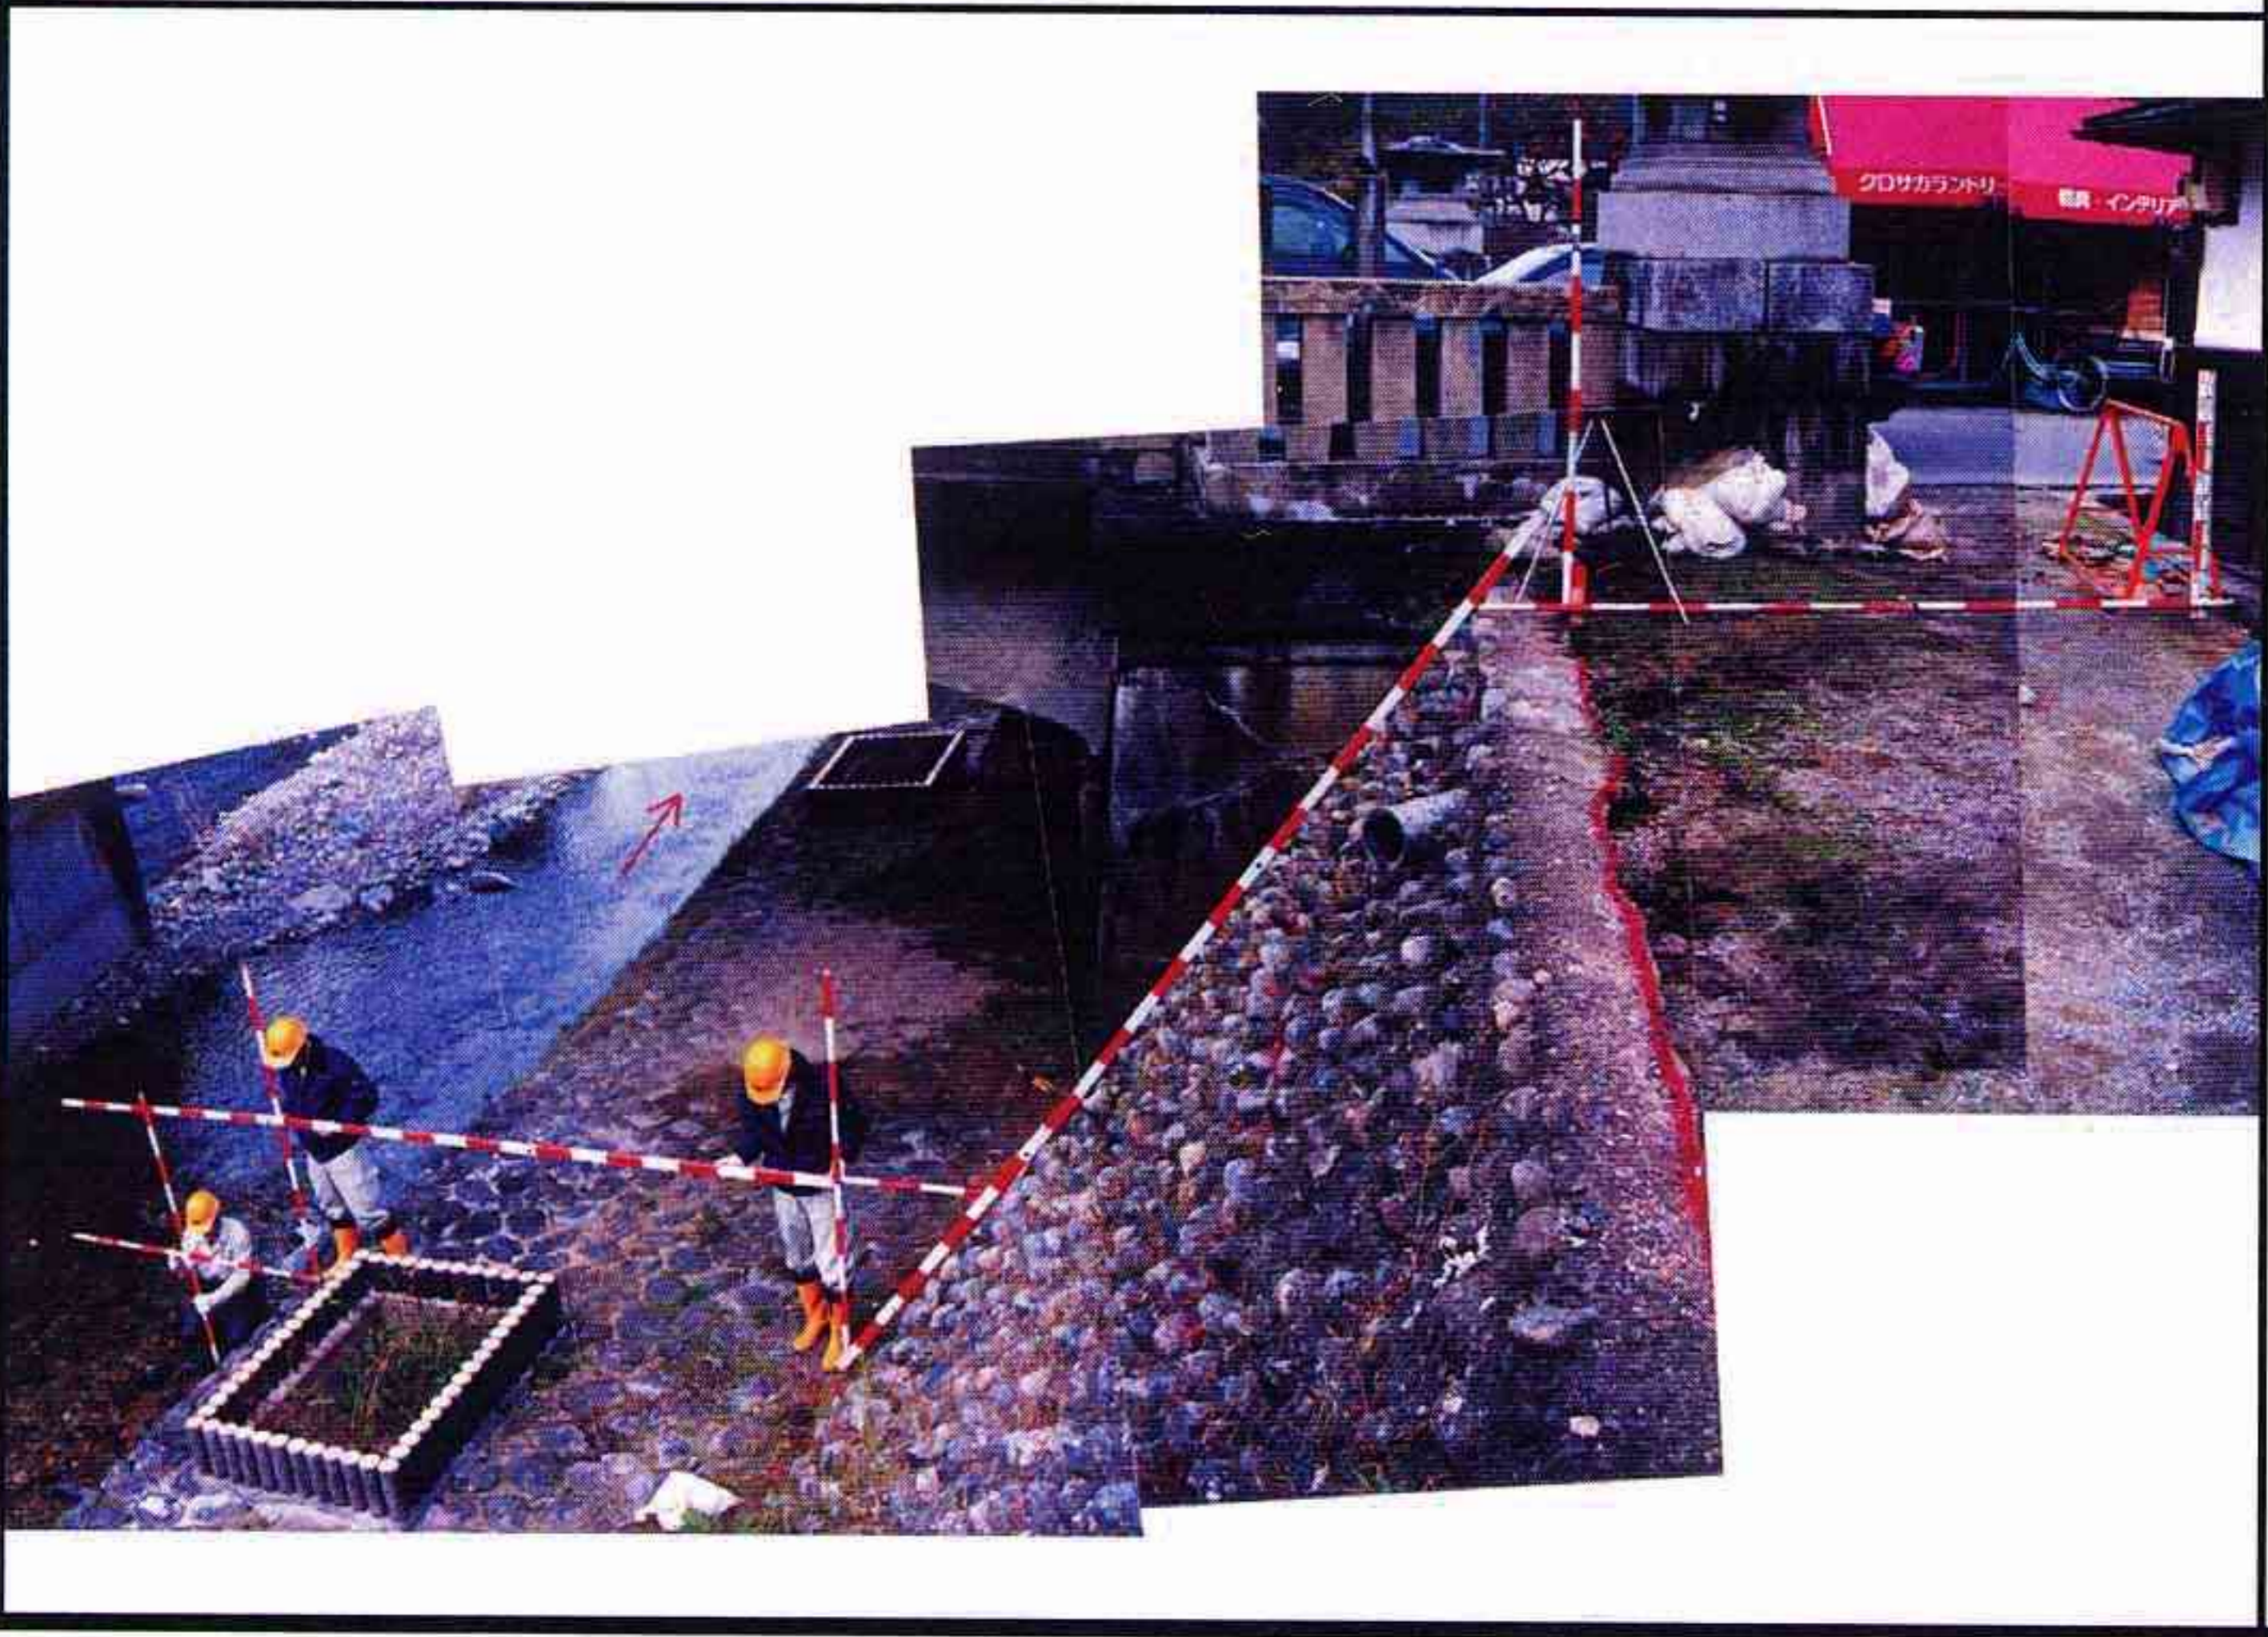
被災状況写真

番号	12年災529号	震央からの距離	8.0 km
災害年月日	平成12年10月6日	緯度 / 経度	北緯35° 14.1' / 東経133° 26.6'
河川名・線路名等	一級河川日野川水系板井原川右岸	工事概要 ※変状の著しい石積護岸を撤去し、新たに石積工を配置した。 <input type="checkbox"/> 練石積工 (1:0.8, 控 40cm) A = 416.0m ² <input type="checkbox"/> 練石張工 A = 68.0m ²	
施工位置	鳥取県日野郡日野町根雨		
工事名	河川災害復旧工事		
工事費	25,370千円		
被災状況及び形態	※強い地震動に伴い、石積護岸に亀裂、崩落等が発生した。また、堤防天端にも亀裂、沈下が生じた。

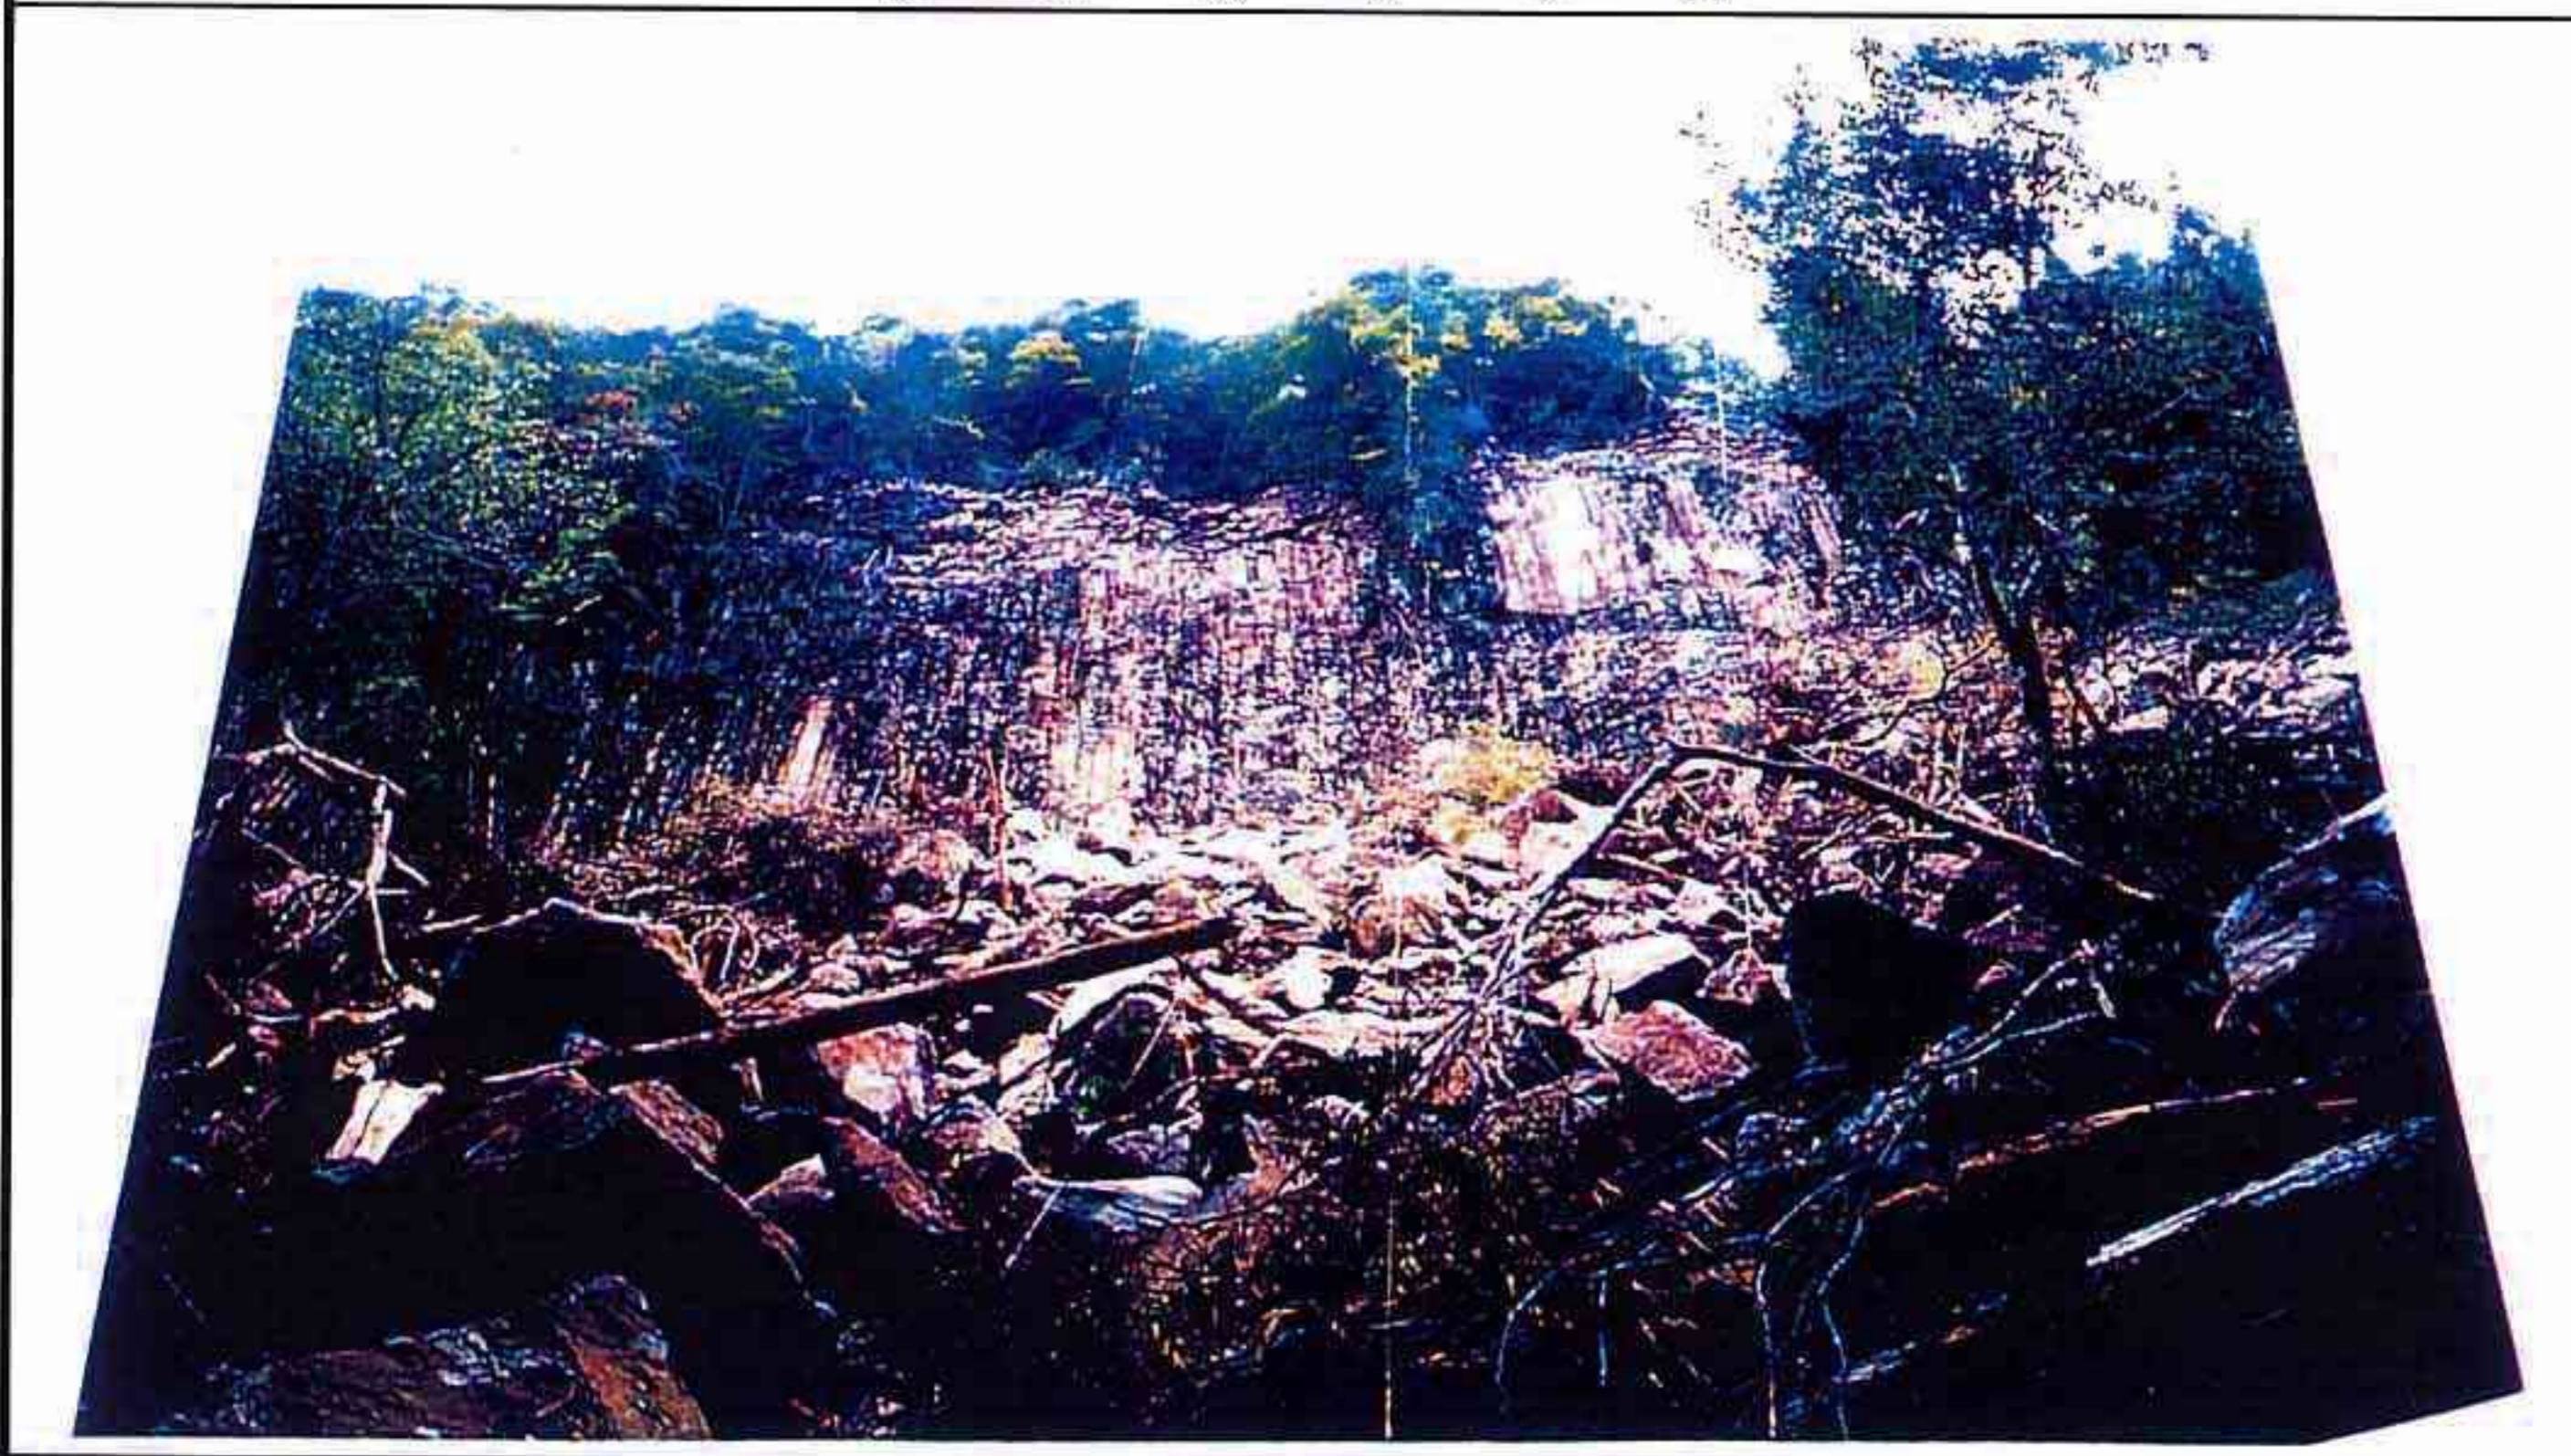
被災状況写真

番 号	12年災第一号	震央からの距離	7.2 km
災害年月日	平成12年10月6日	緯度 / 経度	北緯35°14' / 東経133°25'
河川名・線路名等	一級河川日野川水系檜谷川	工事概要	<input type="checkbox"/> 計画諸元 ダム地点流域面積 : CA = 0.092km ² 不安定土砂量 : 7,660.0m ³ 計画貯砂量 (90%) : 6,900.0m ³ 清水ピーク流量 : 1.3m ³ /s 土石流ピーク流量 : 13.0m ³ /s <input type="checkbox"/> 土石流対策施設 (砂防ダム工) ①本堤工 ダム形式: 重力式コンクリートダム 堤高 : 14.0m 堤頂長 : 86.9m 堤体積 : 3,570.0m ³ ②第1垂直壁工 ダム形式: 重力式コンクリートダム 堤高 : 11.0m 堤頂長 : 37.0m 堤体積 : 1,170.0m ³ ③前庭保護工 (側壁工、水叩き工): 1式 ④工事用道路 延長 : 262.0m 縦断勾配: LEVEL ~ 16.0% 型式 : 補強土擁壁工 (最大擁壁高13.0m)
施工位置	鳥取県日野郡日野町本郷		
工事名	災害関連緊急砂防工事		
工事費	366,000 千円		
被災状況及び形態	<input type="checkbox"/> 被災状況 ・檜谷川の谷頭にあたる標高400~450mには急崖をなす柱状節理が発達しており、今回の地震によりこの部分において大規模な岩盤崩壊が発生した。これによって生産された岩塊は標高340m付近まで流出し現在まで不安定な状態にある。 <input type="checkbox"/> 不安定土砂量 7,660m ³	被災機構	<input type="checkbox"/> 工法選定理由 ・本川流域における不安定土砂が主に分布する標高は、標高300m以上であり、麓の国道・町道等からのアクセスが不可能で、斜面对策としての流出防止工事は困難を極めるのが明白なことから、土石流を待ち受ける砂防ダムを構築し、下流への土石流氾濫を防止する。
		復旧工法の考え方及び工法選定の理由
