鳥取県西部地震による被害状況

I 鳥取県西部地震による発電事業の被害状況

日野川第一発電所 導水路・水圧管路

報 告 書

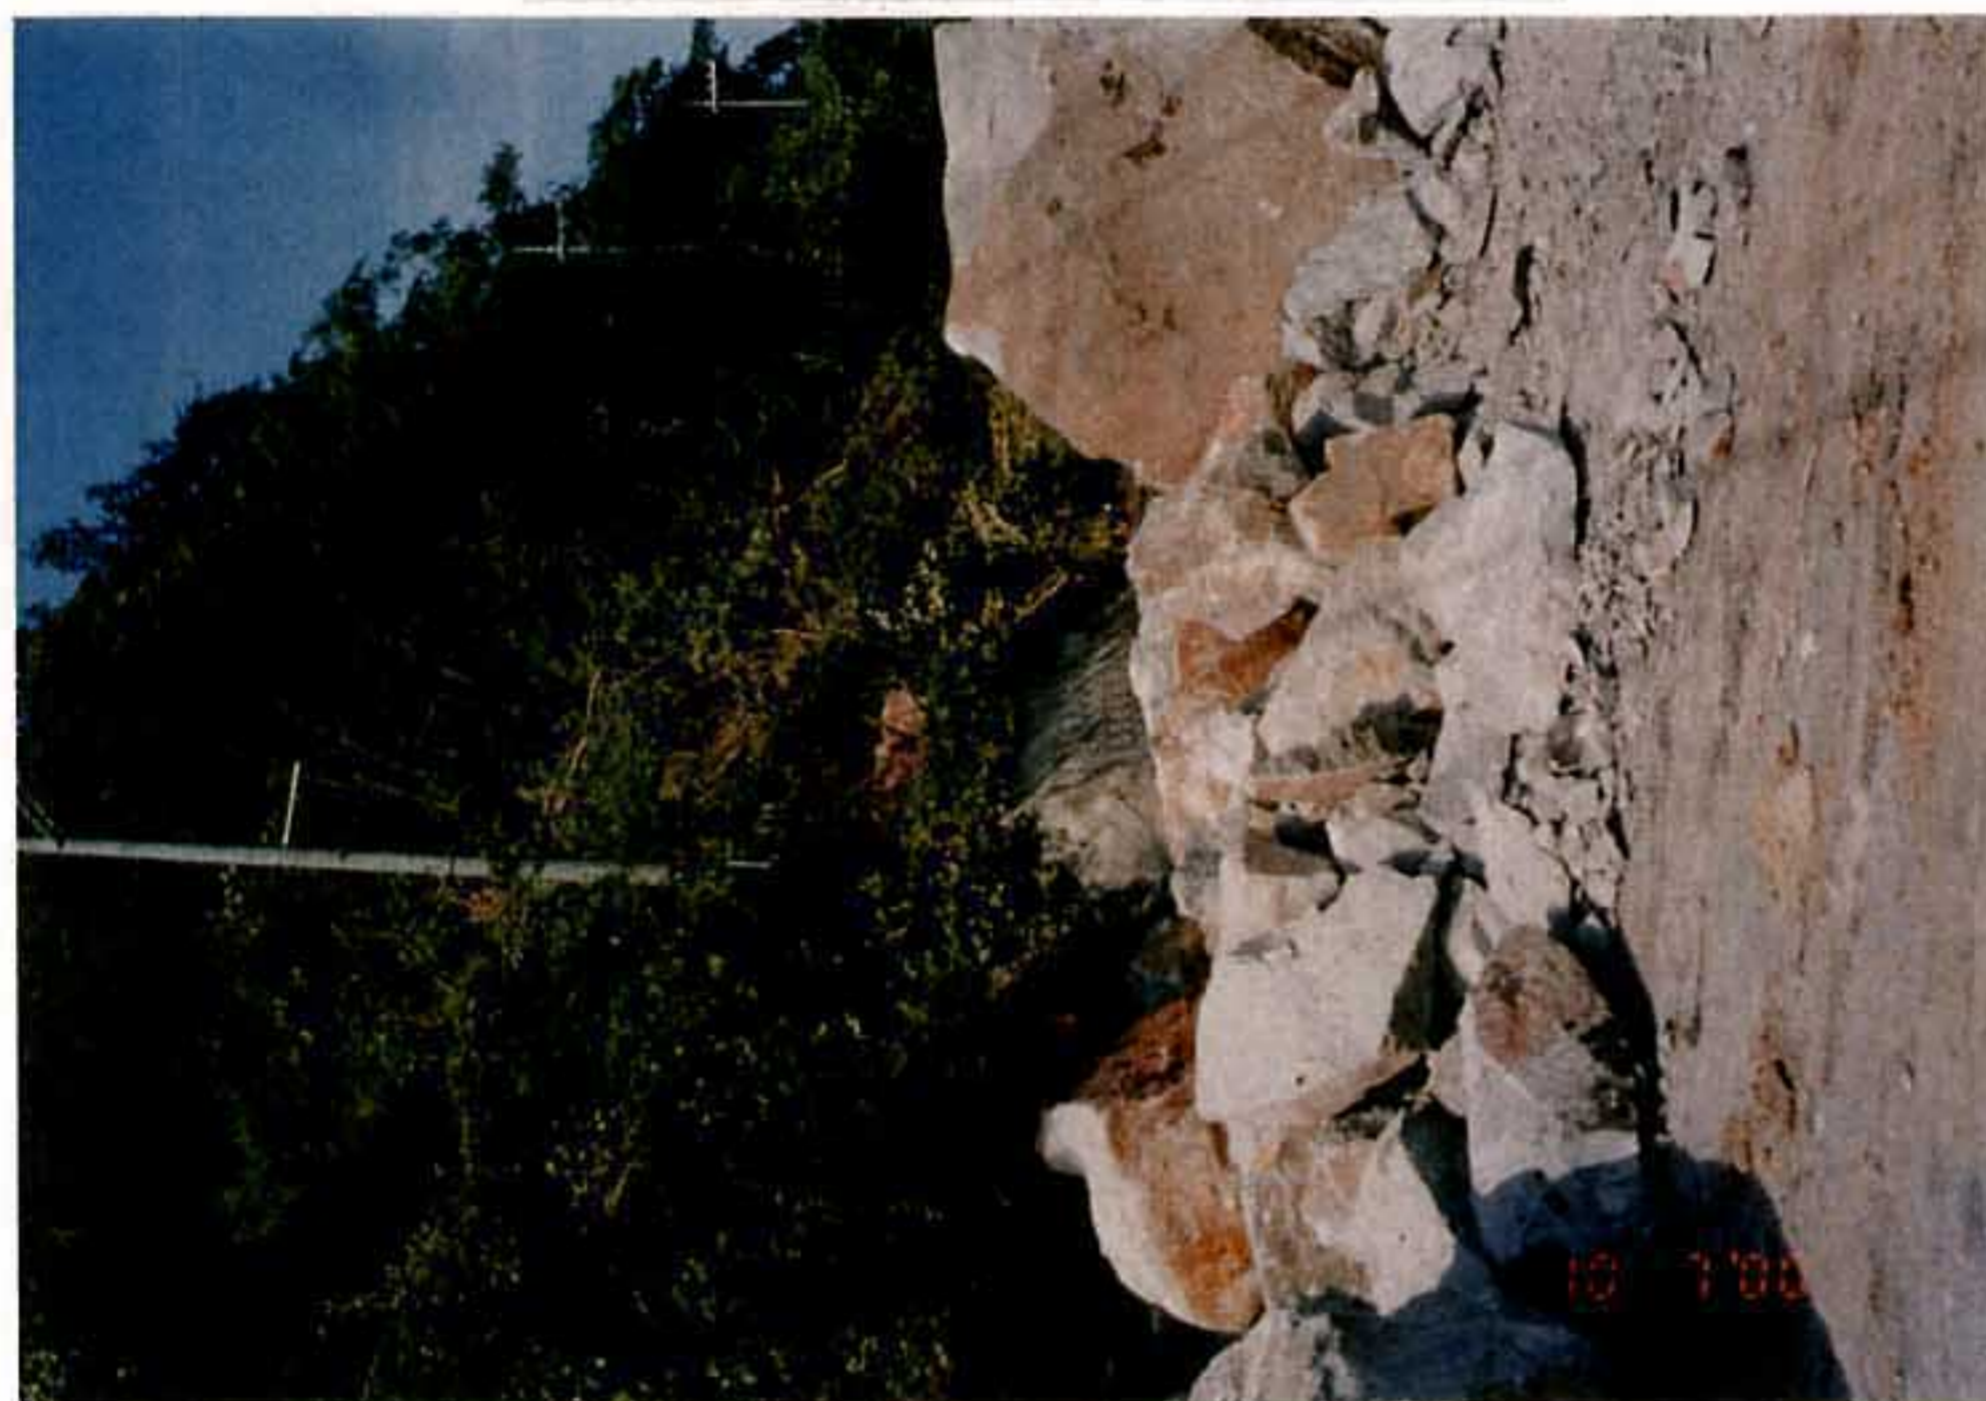
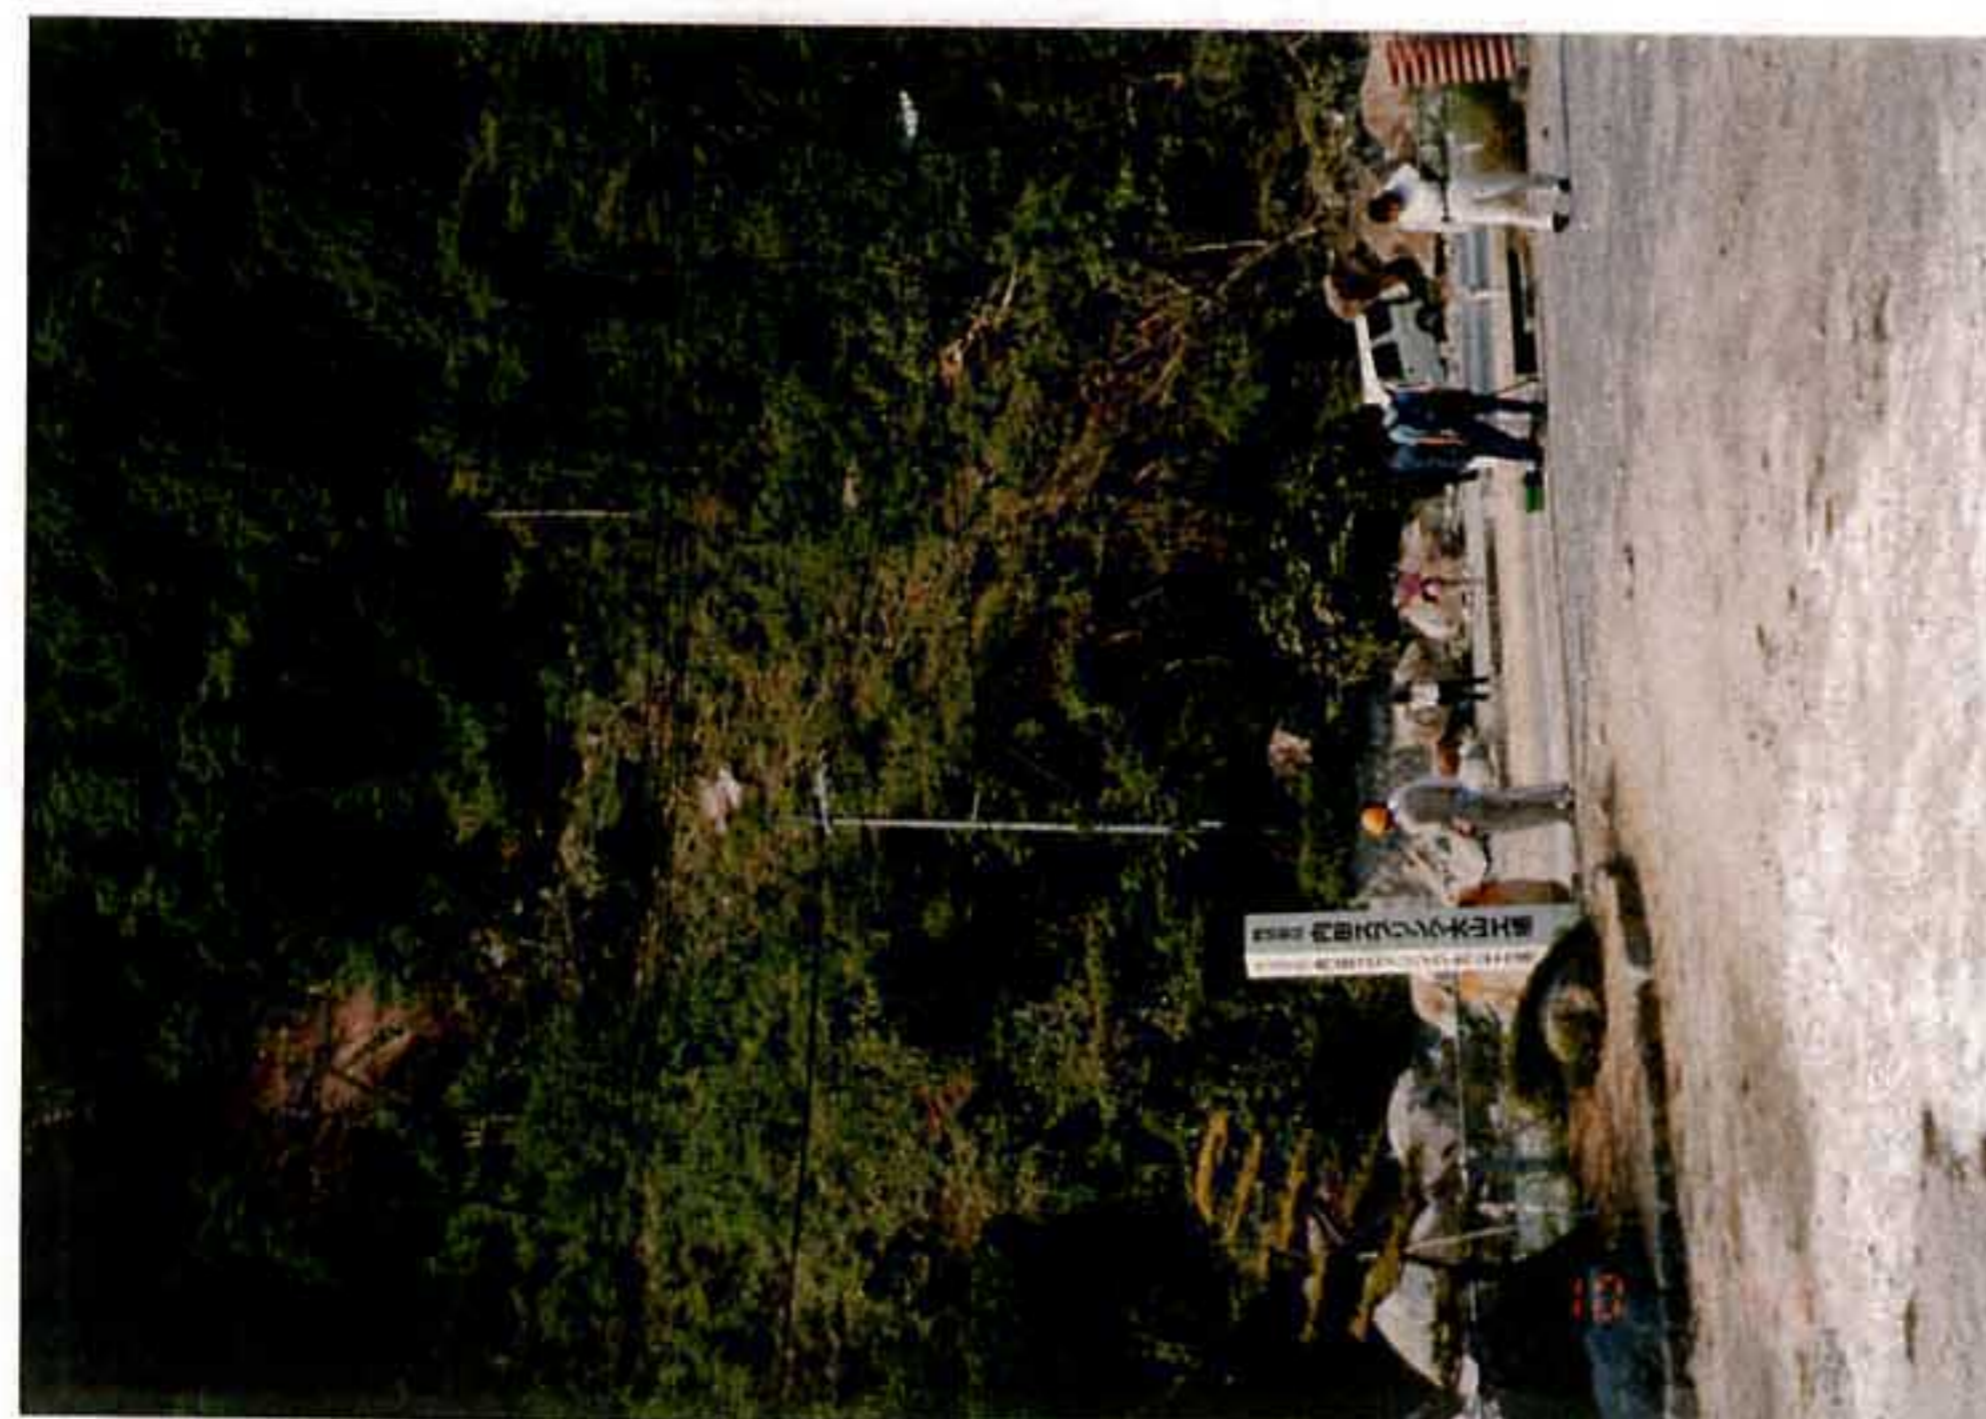
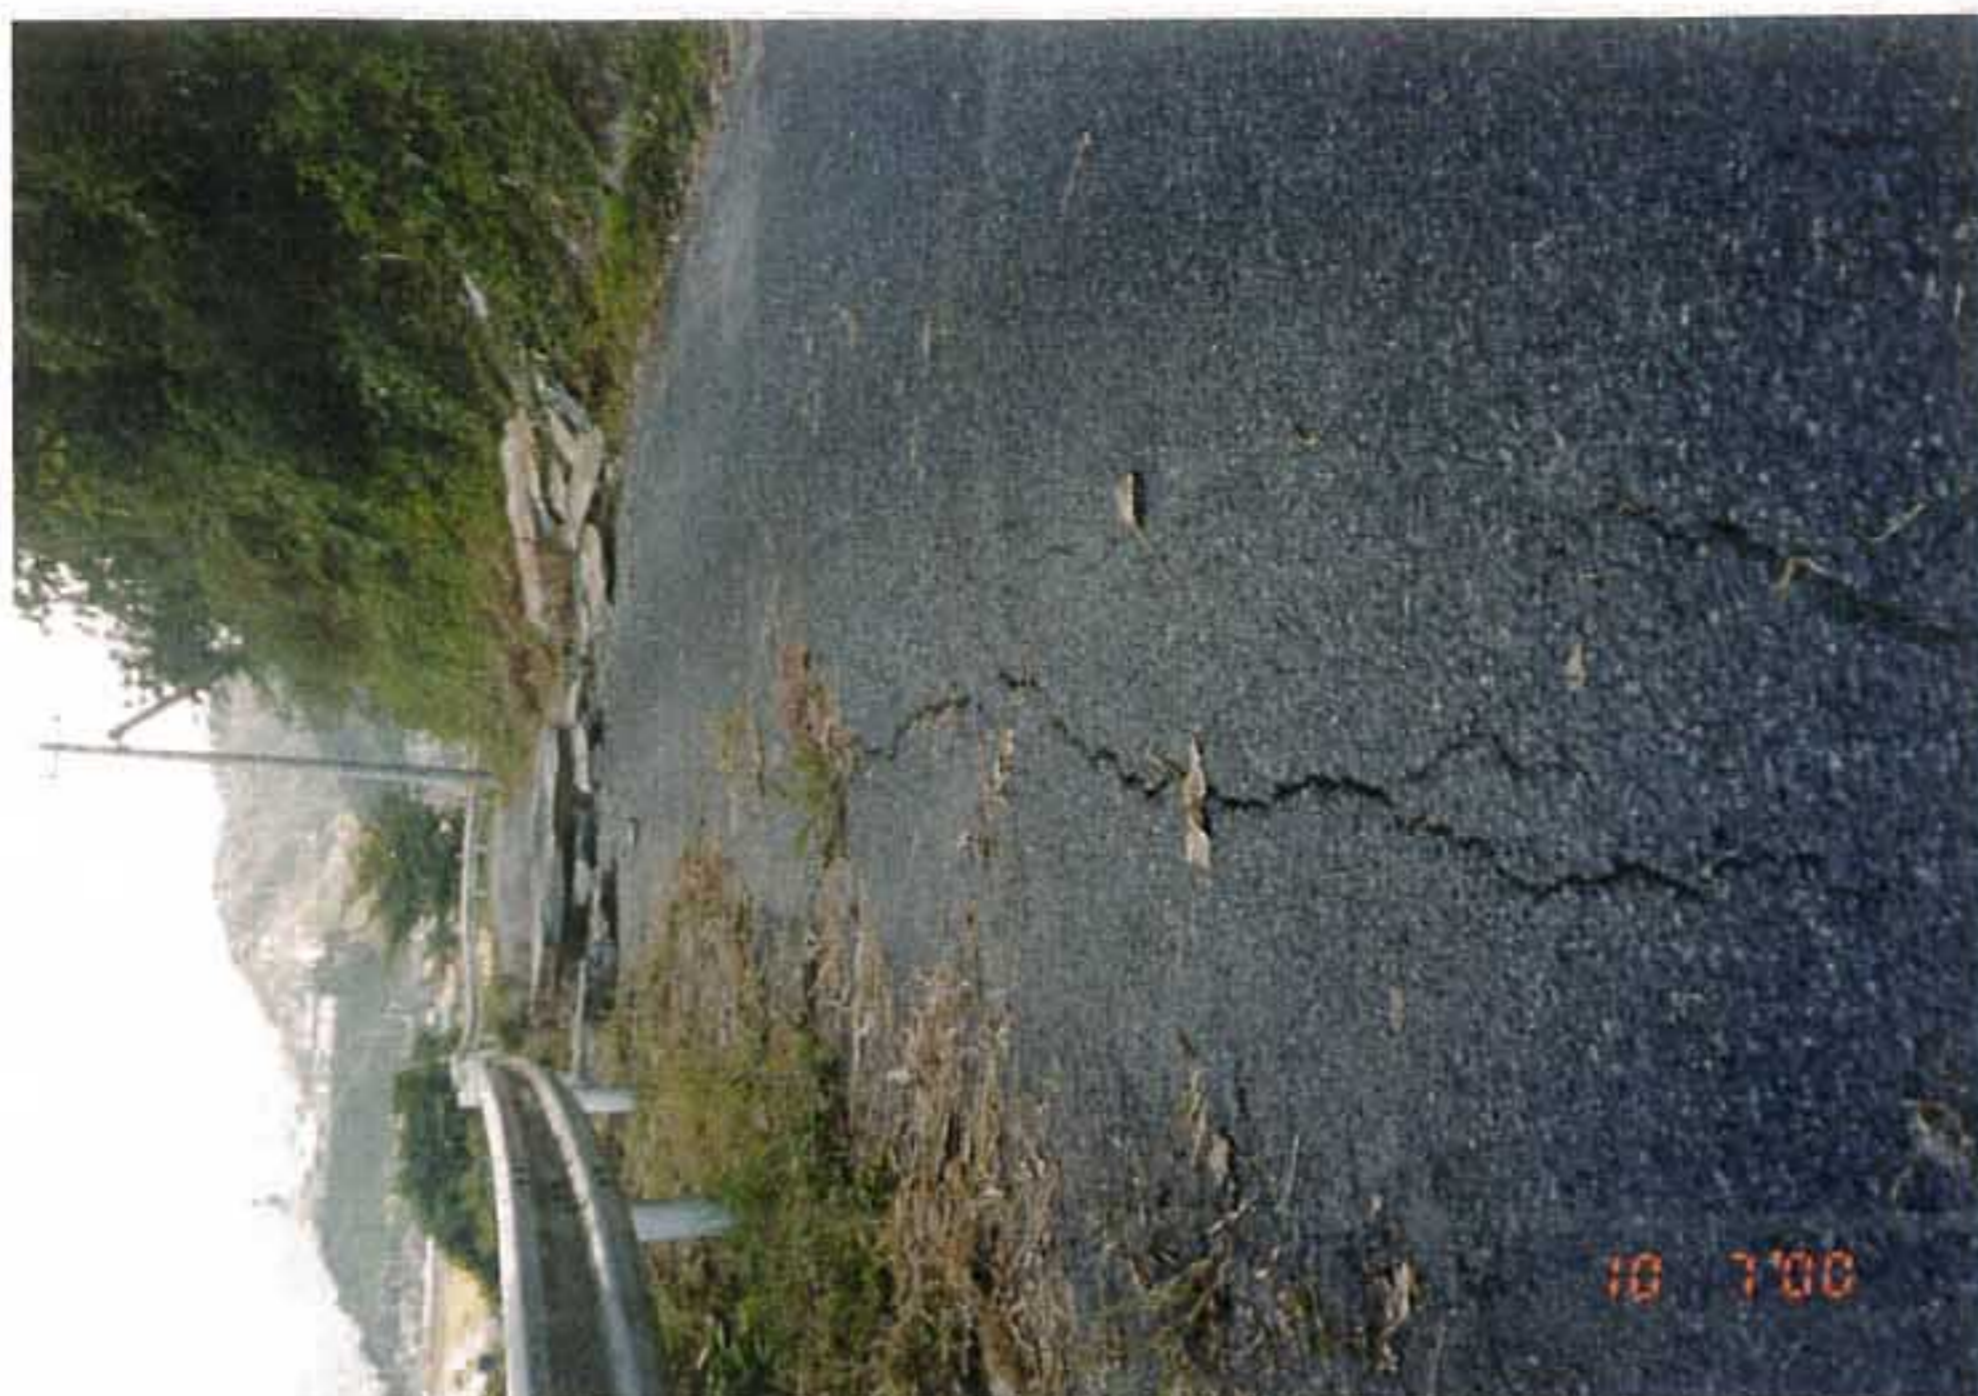
①取水口～発電所間通信ケーブルの切断

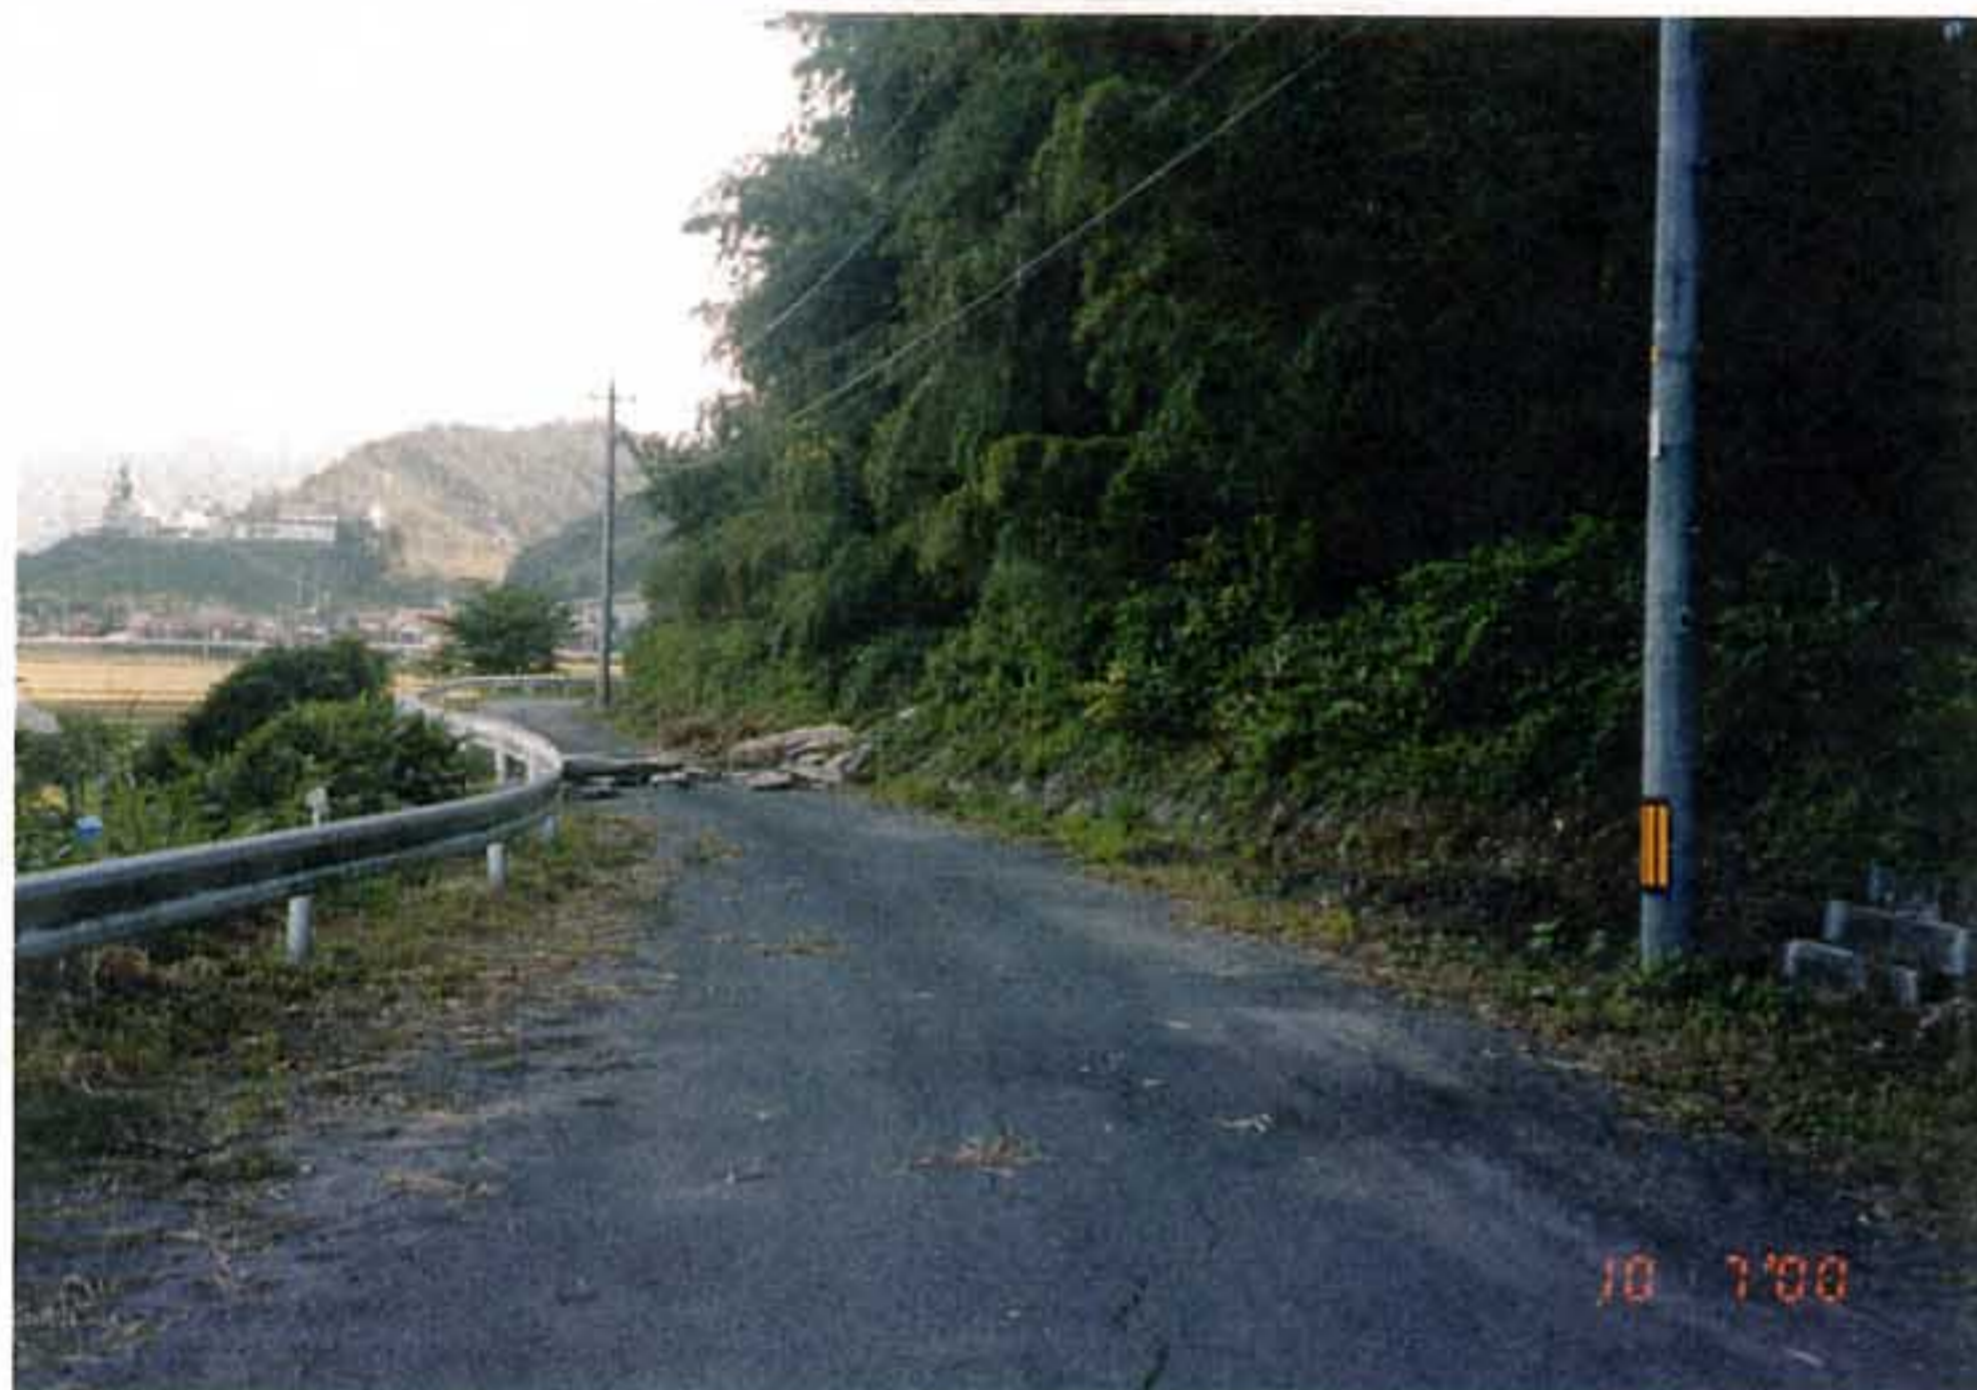
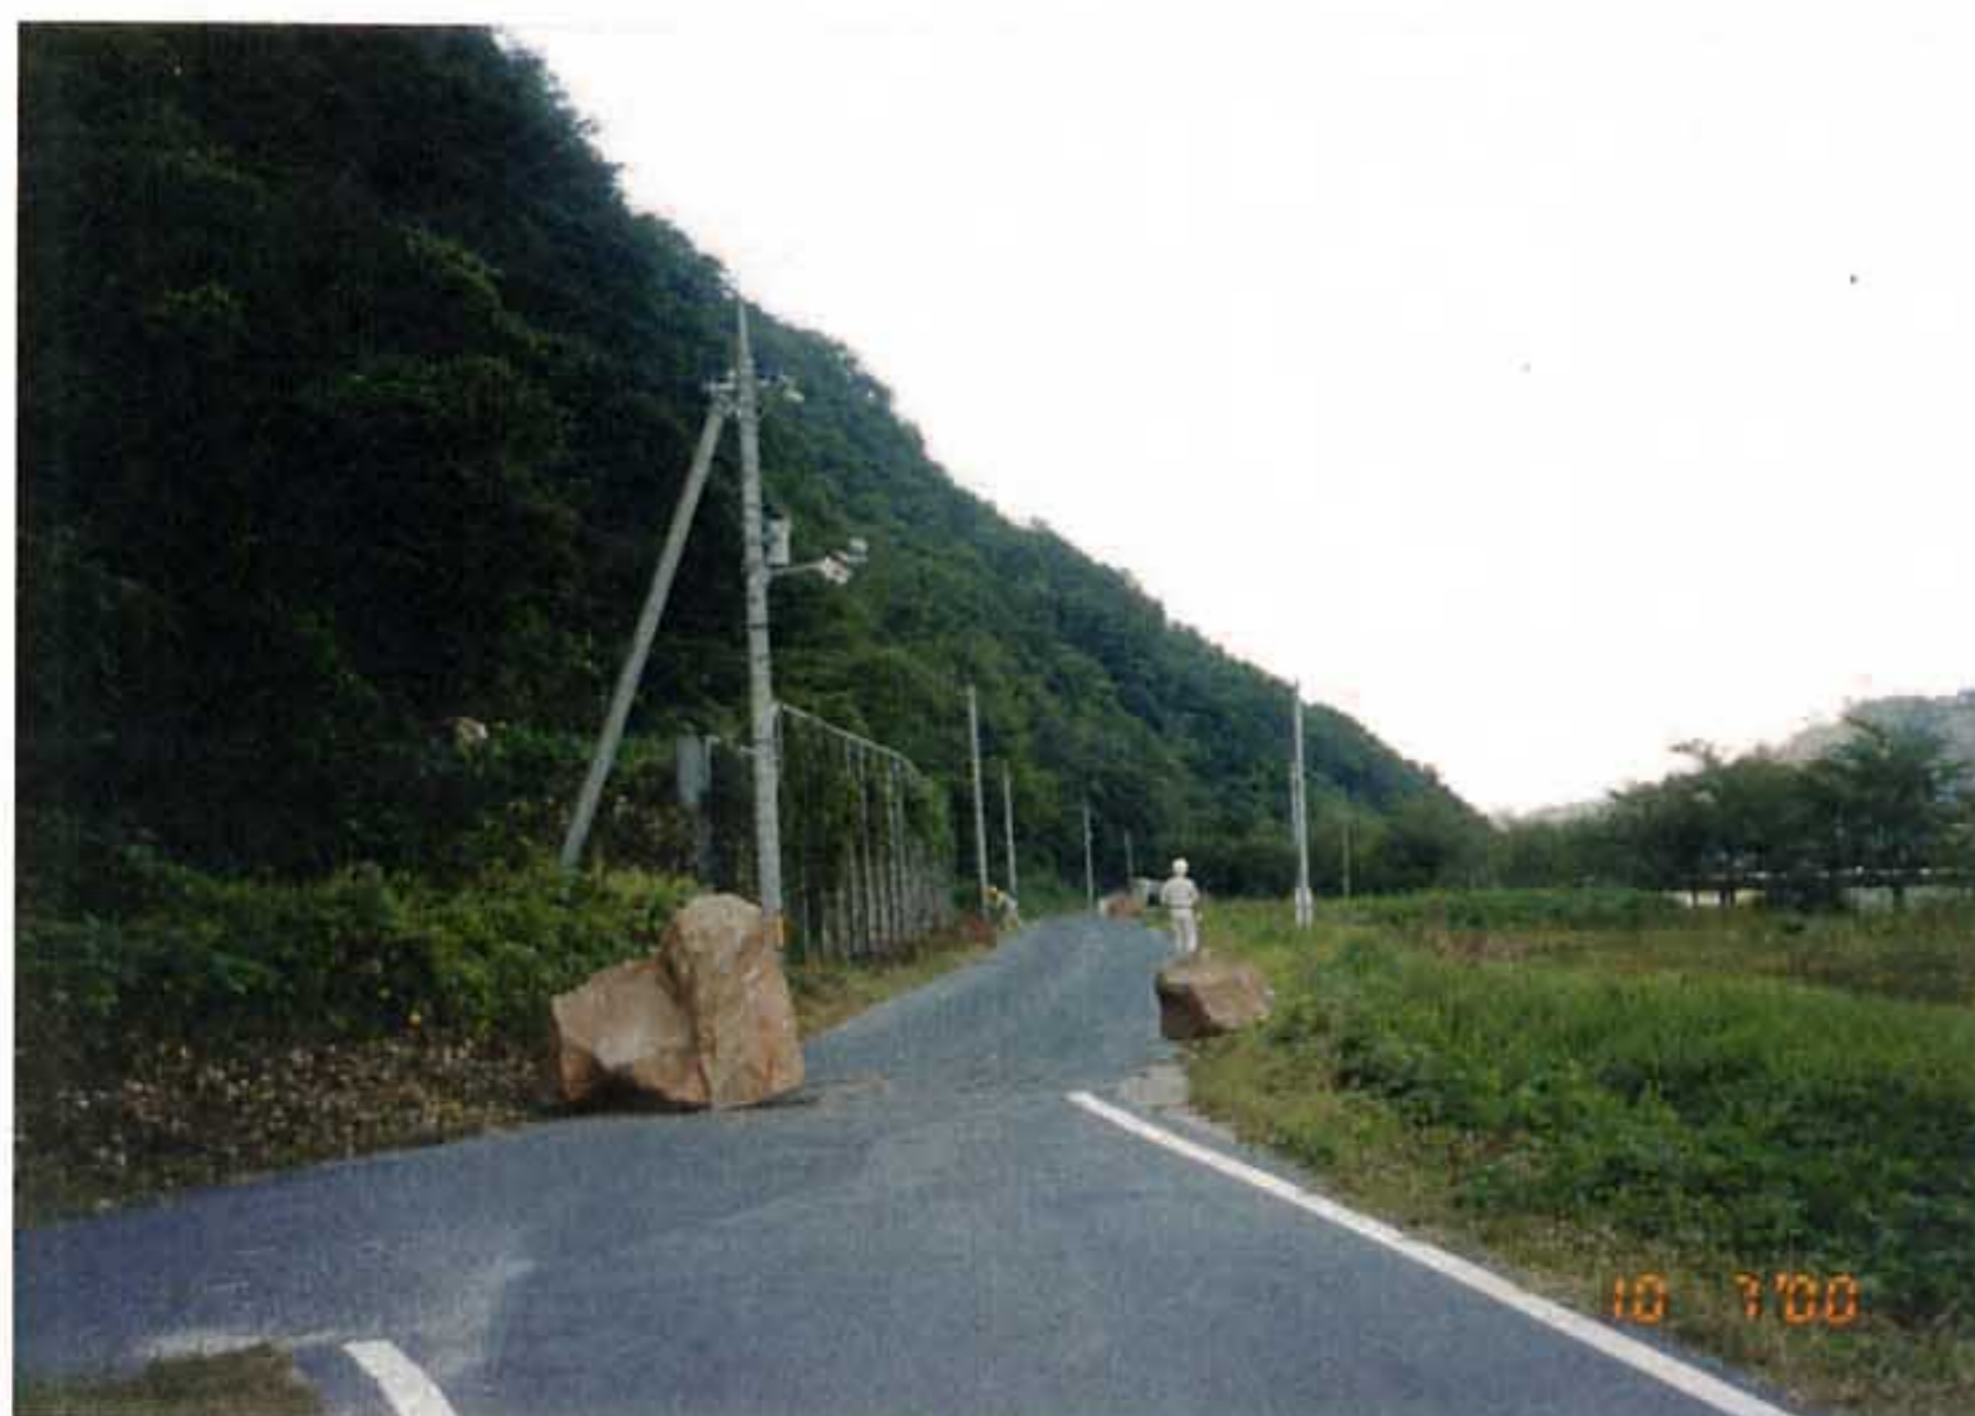
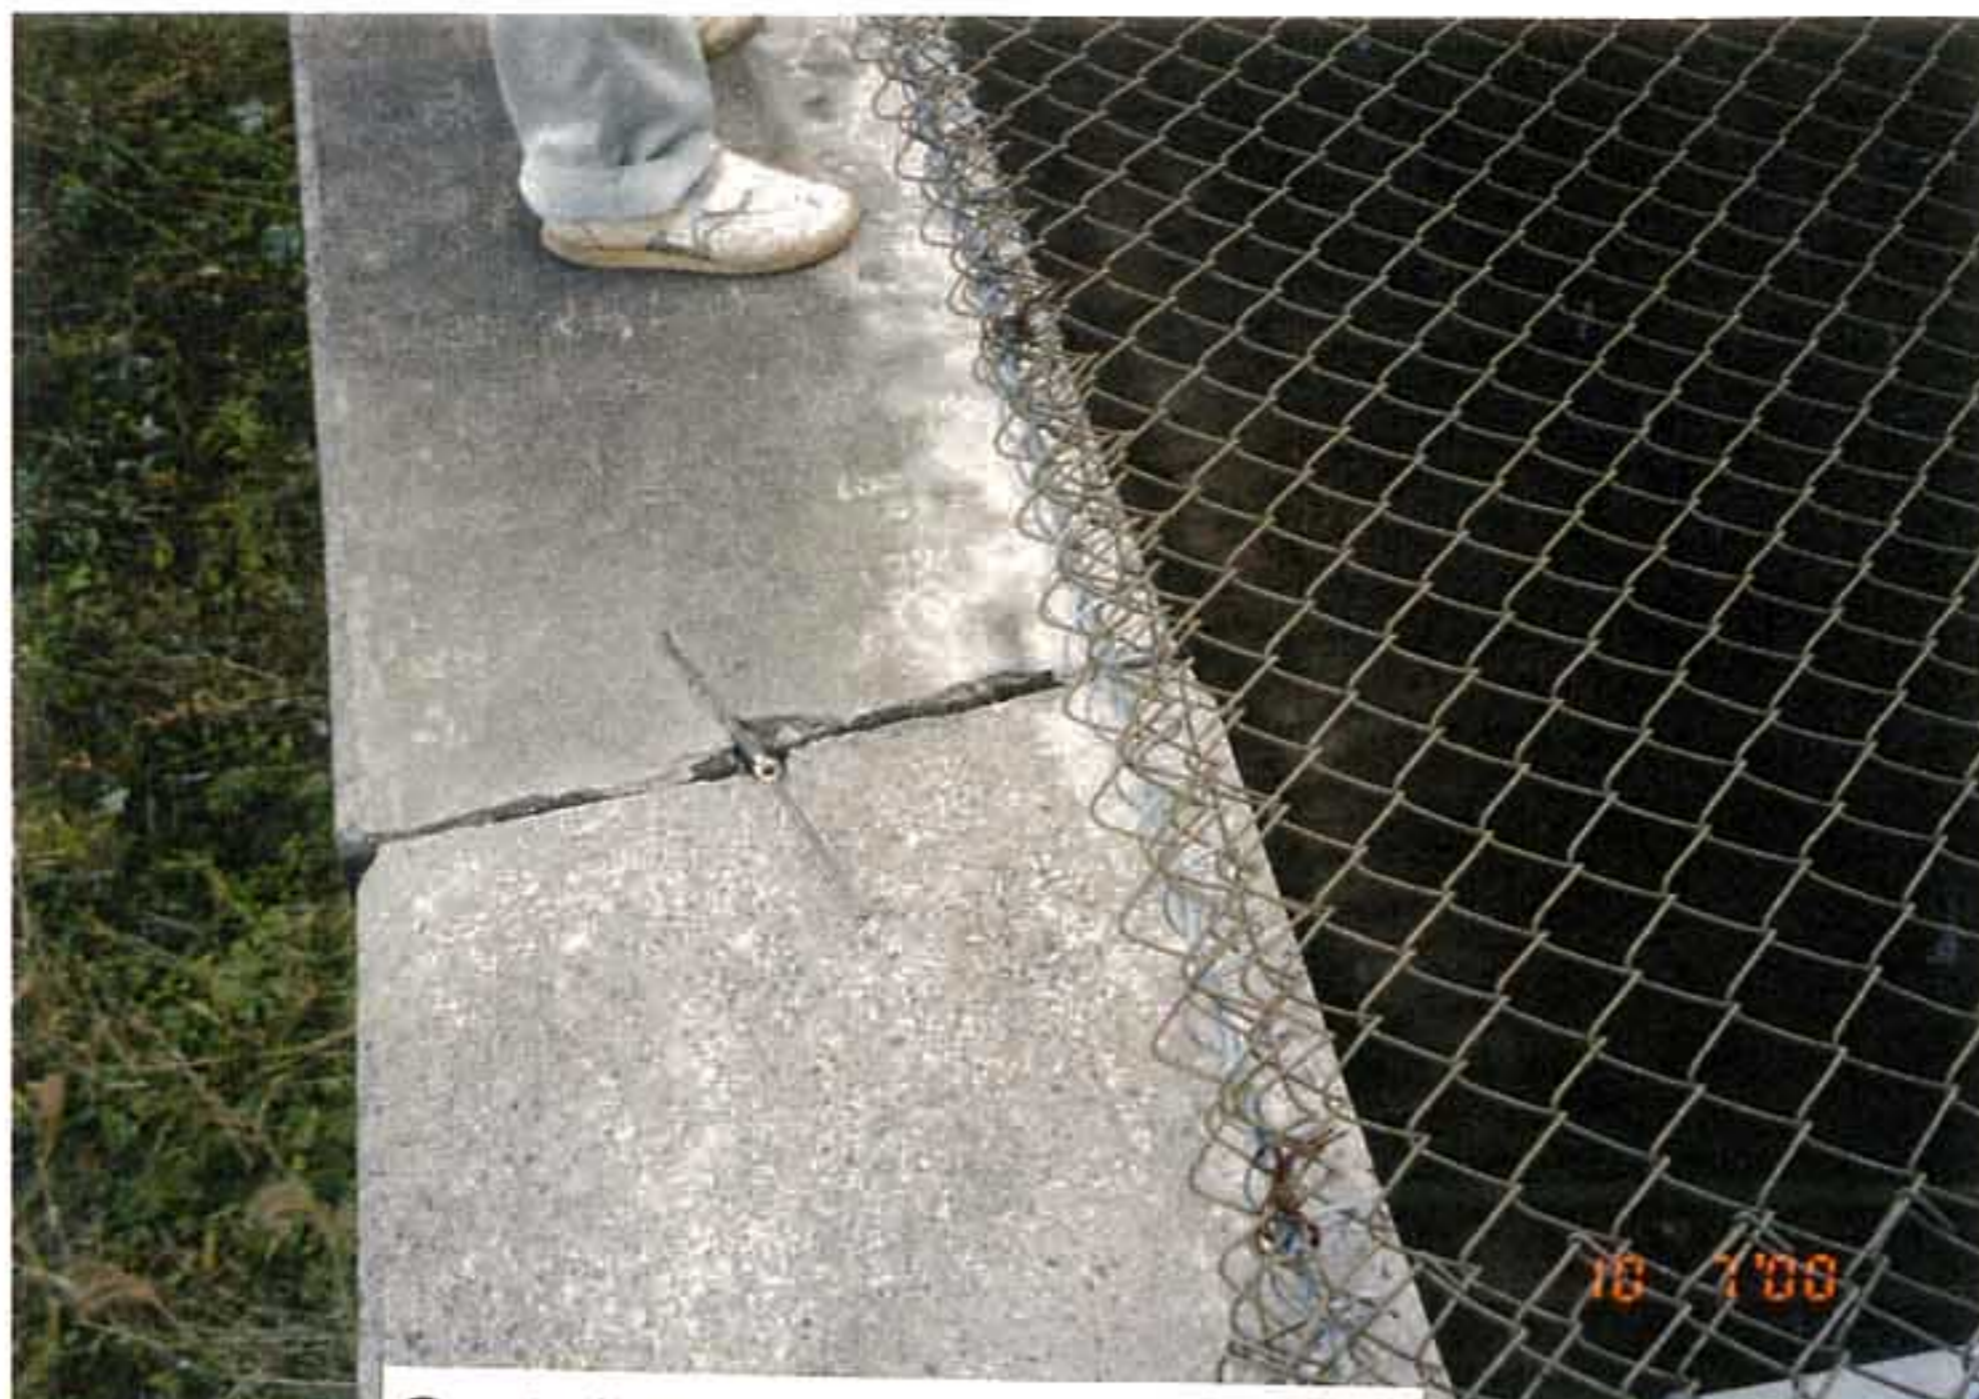
②旧導水路及び管理道路への落石

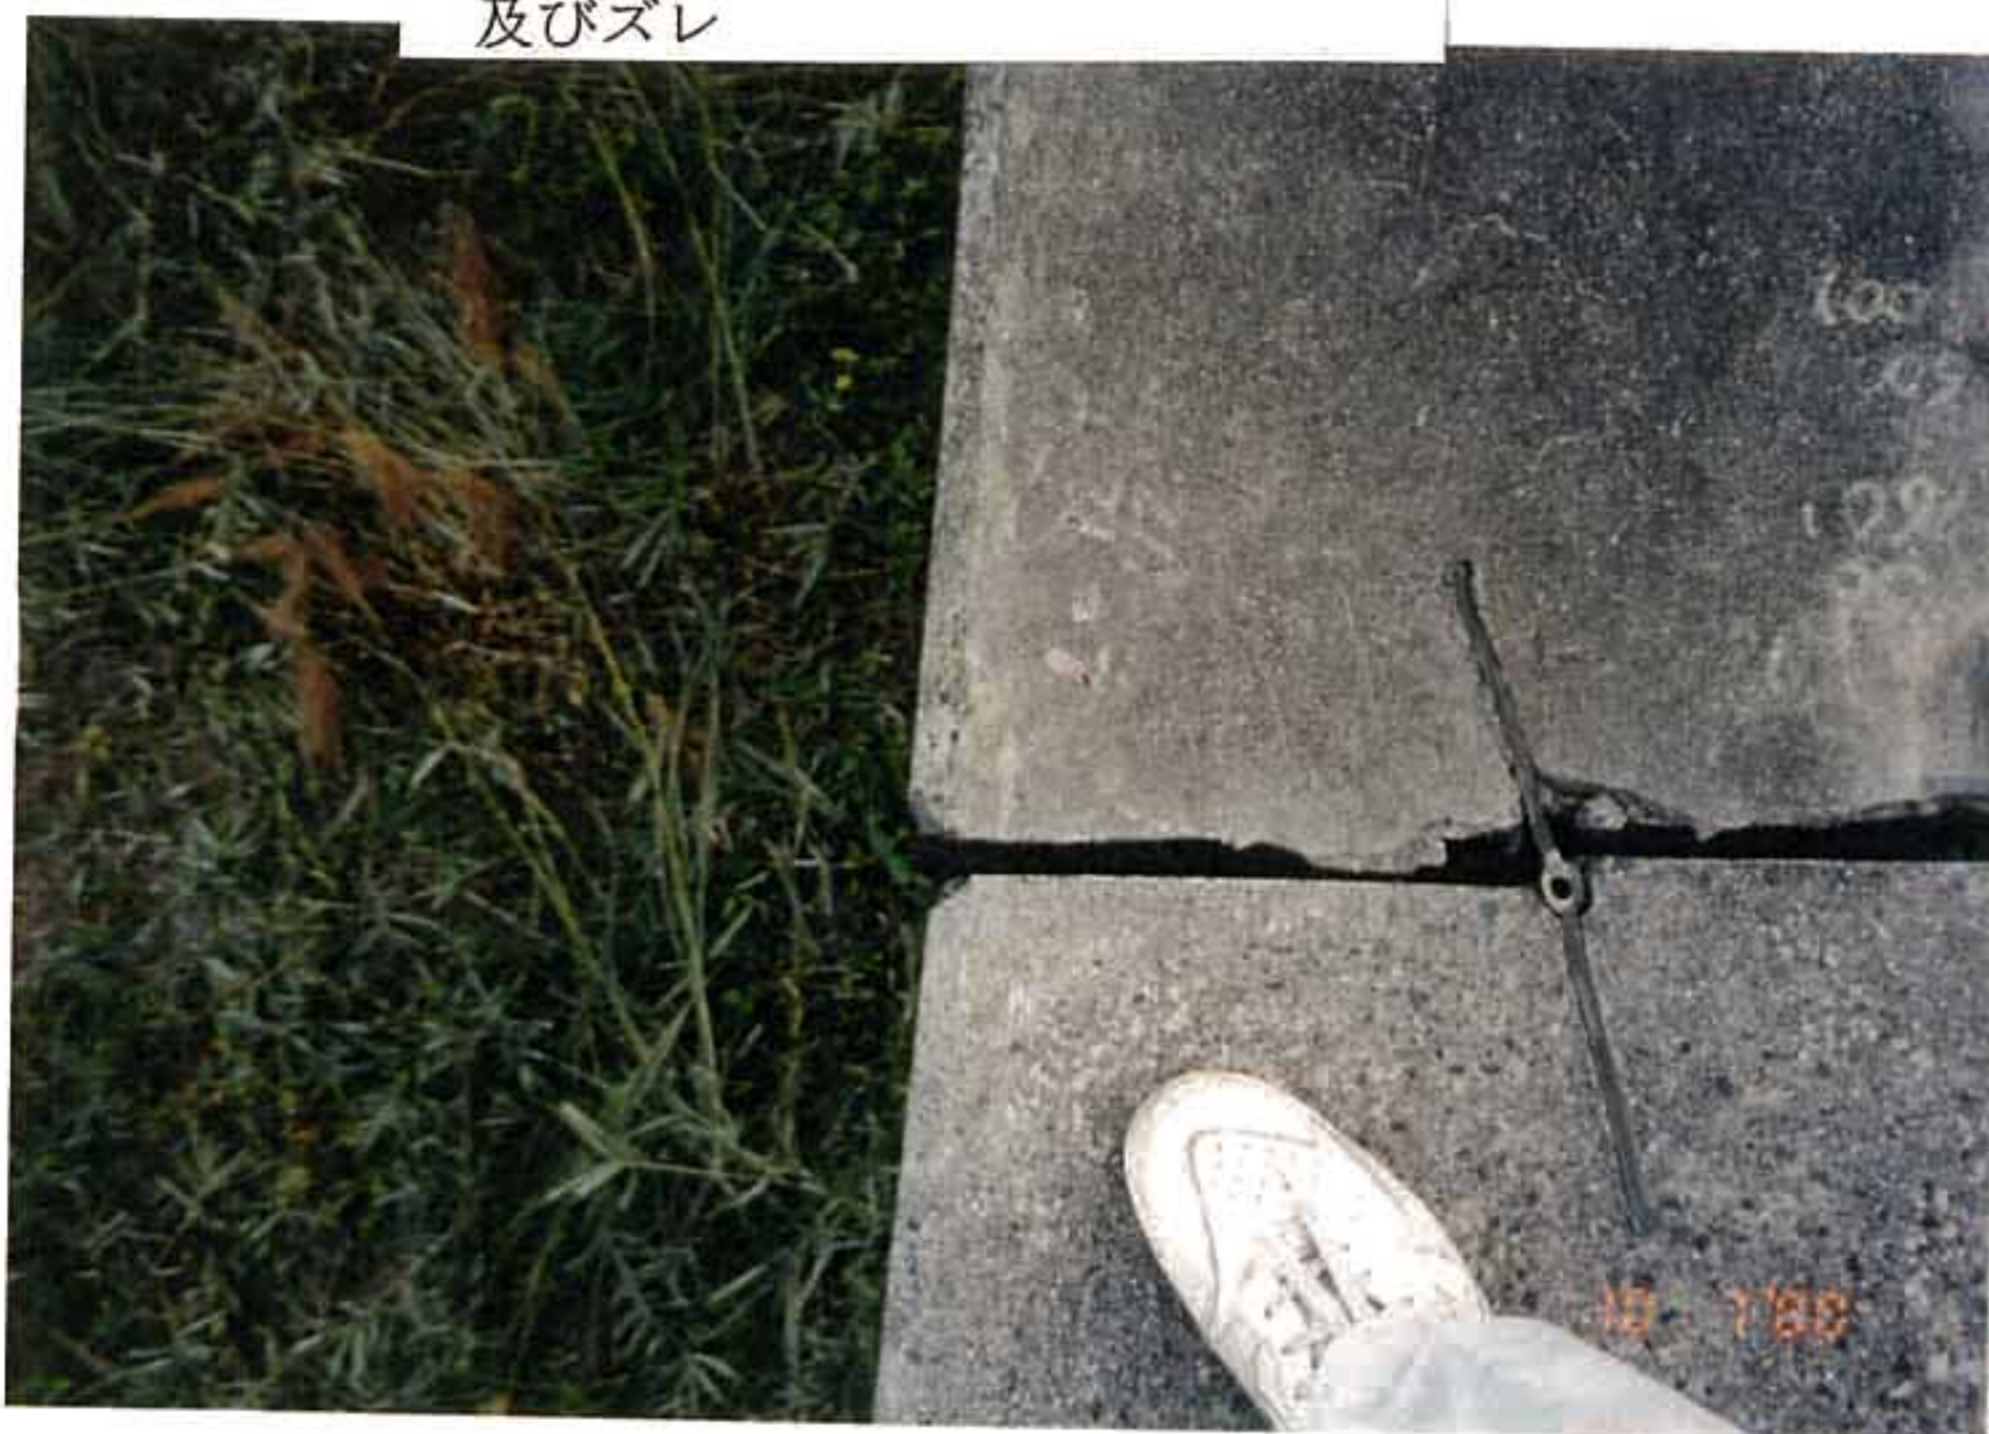
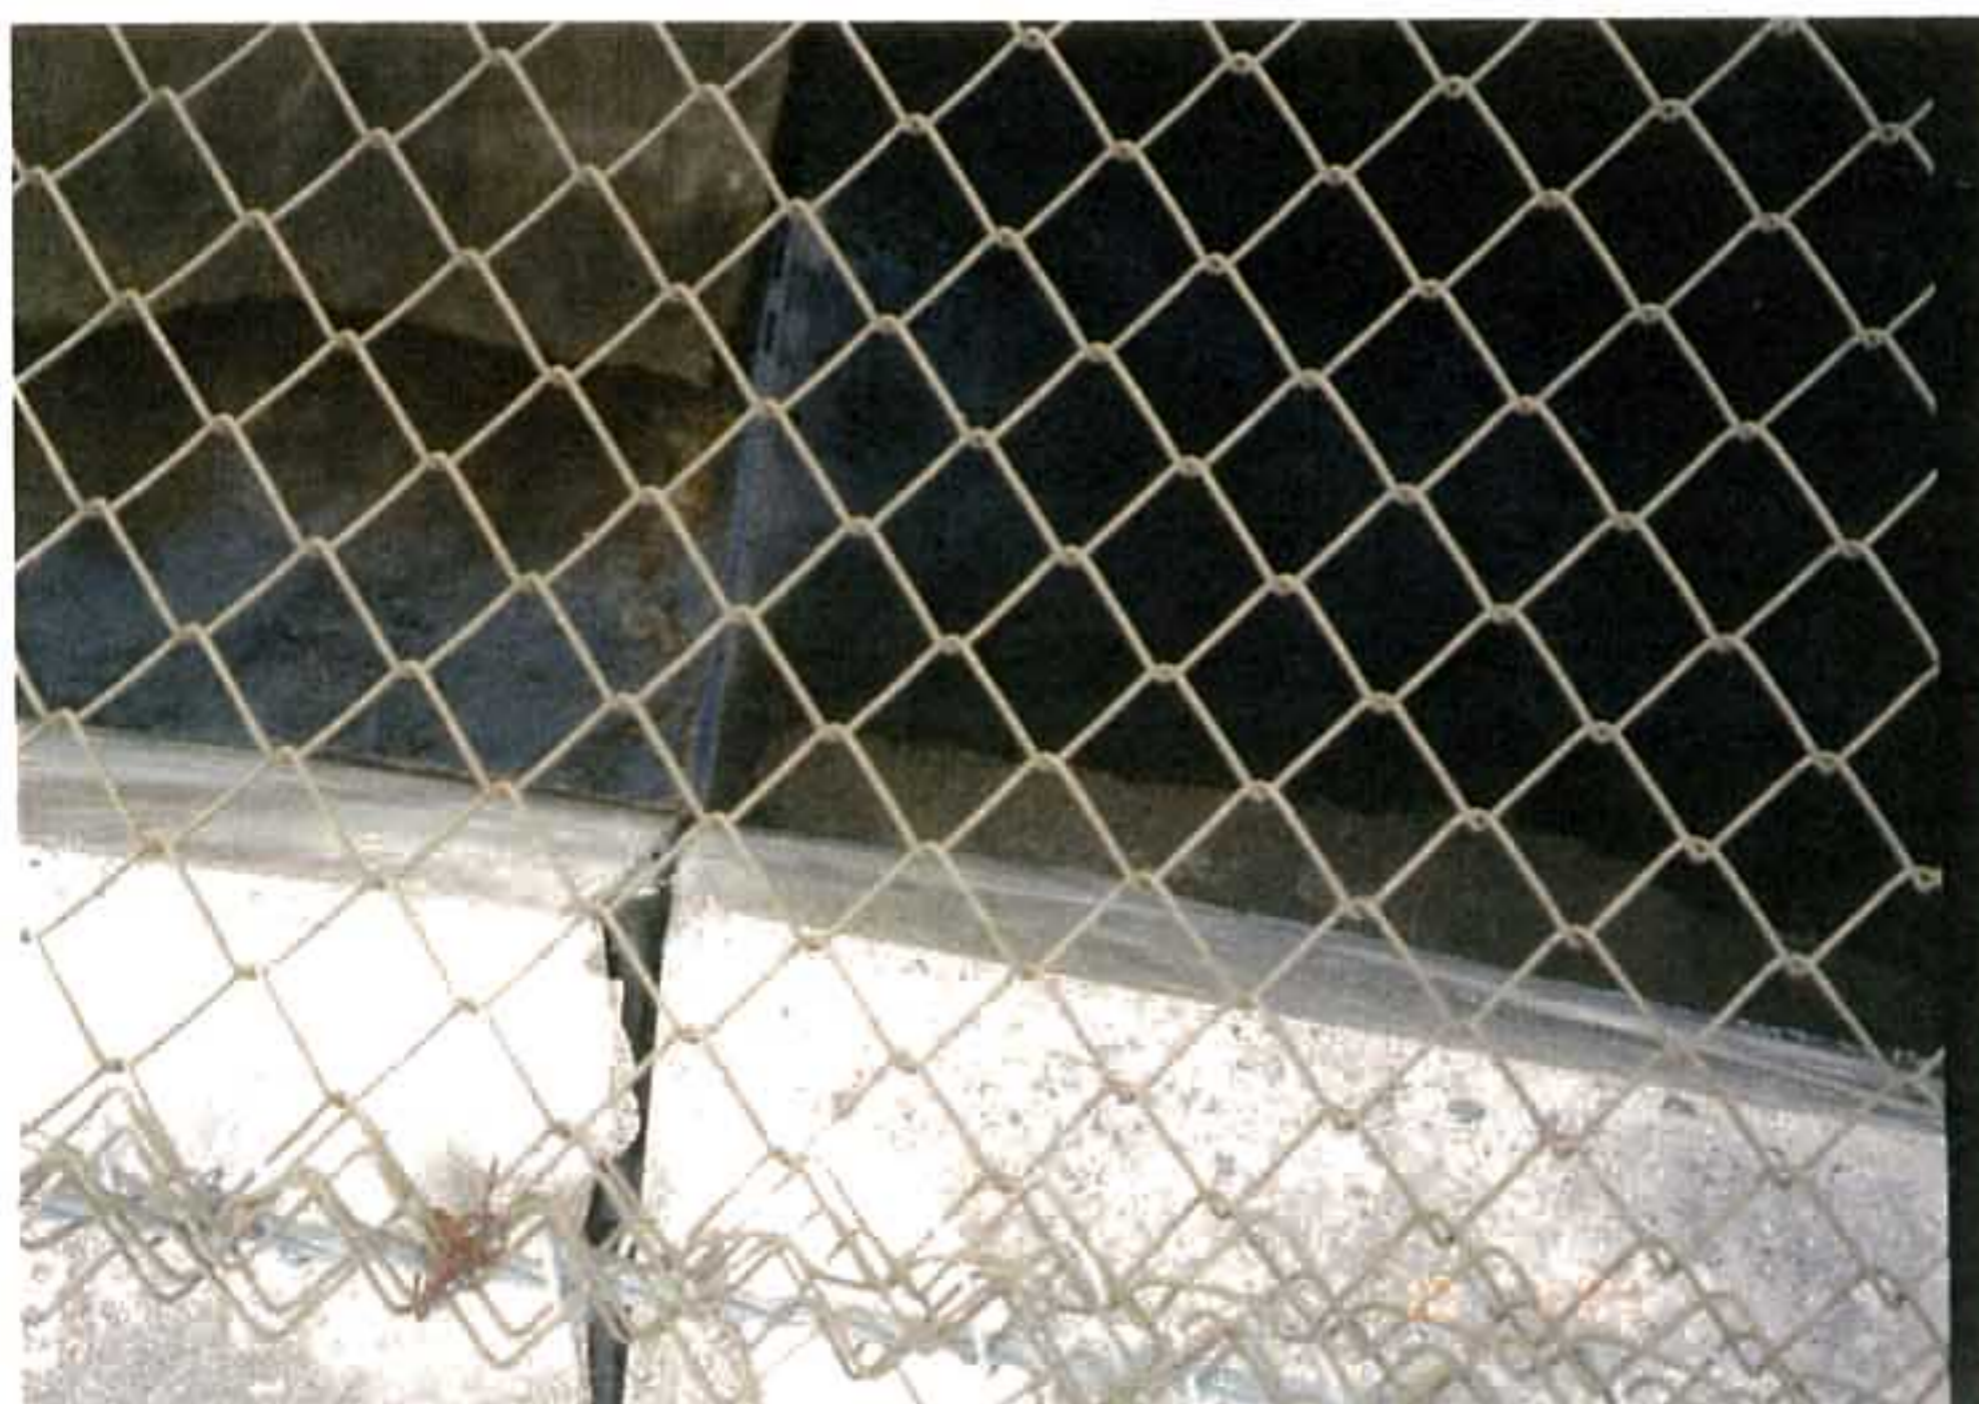
③ 3号蓋渠 (Boxカバー) 目地の開き
及びズレ
