鳥取県西部地震による被害状況

I 鳥取県西部地震による発電事業の被害状況

日野川第一発電所 導水路・水圧管路

報 告 書

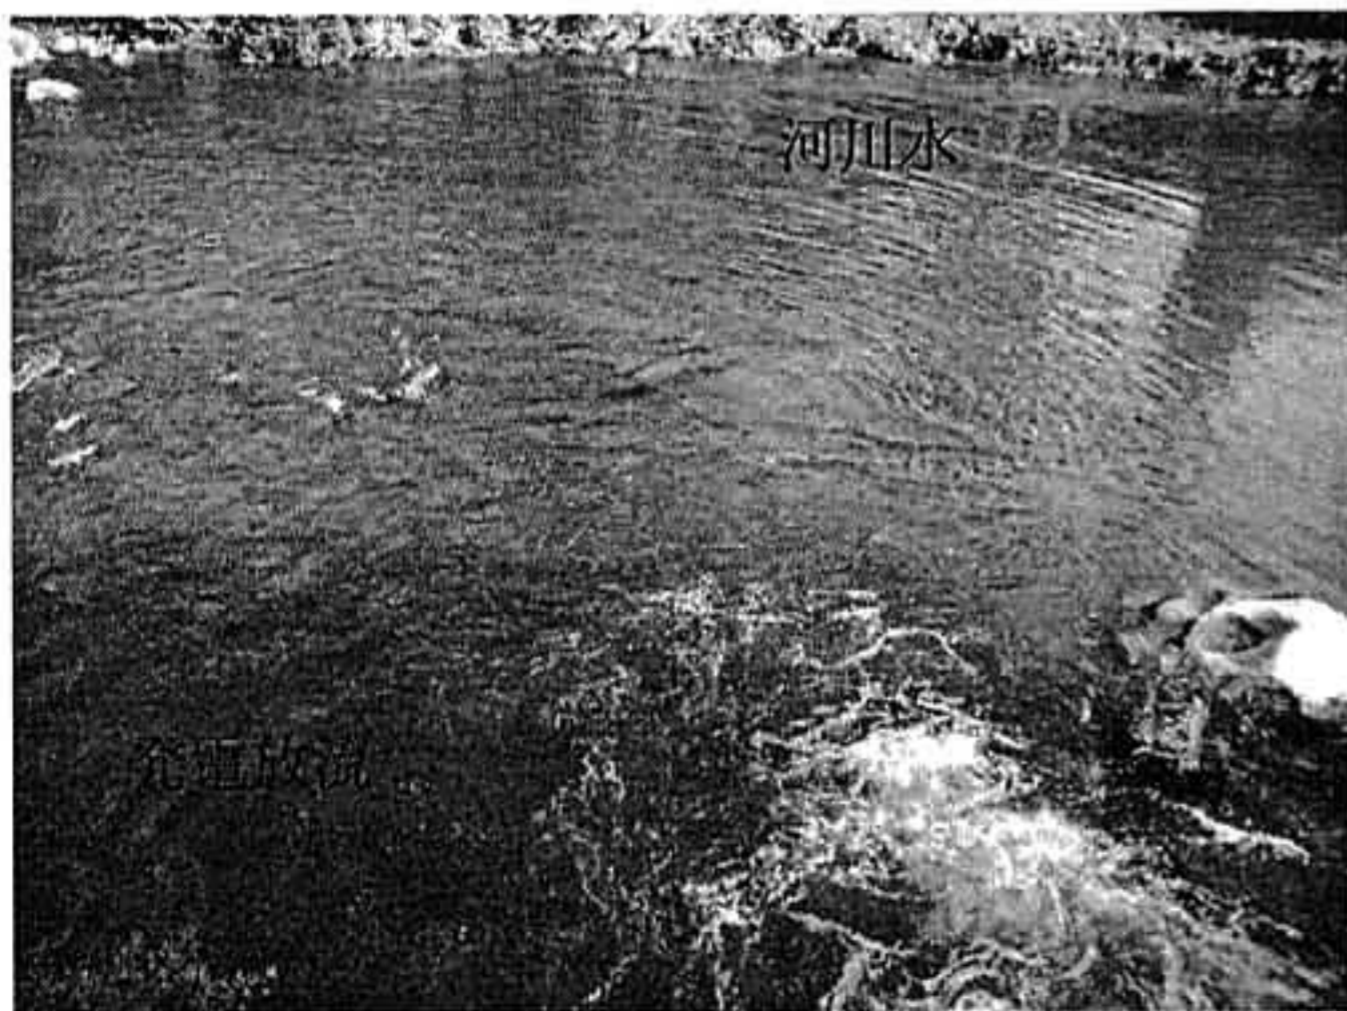
試運転時濁水状況放水ゲート直下

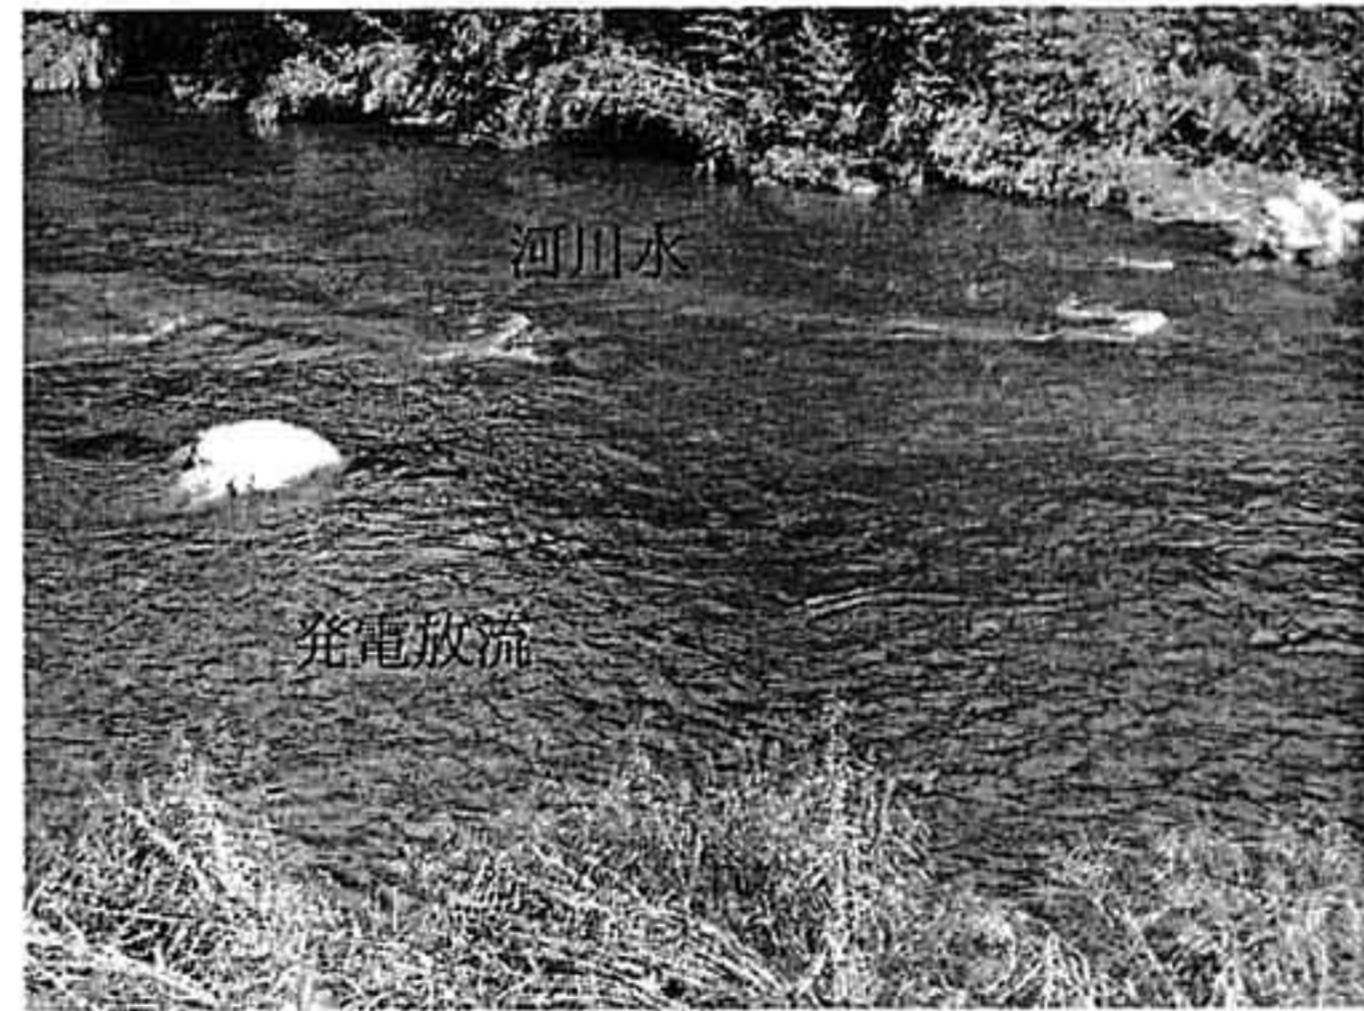
試運転時濁水状況門扉横

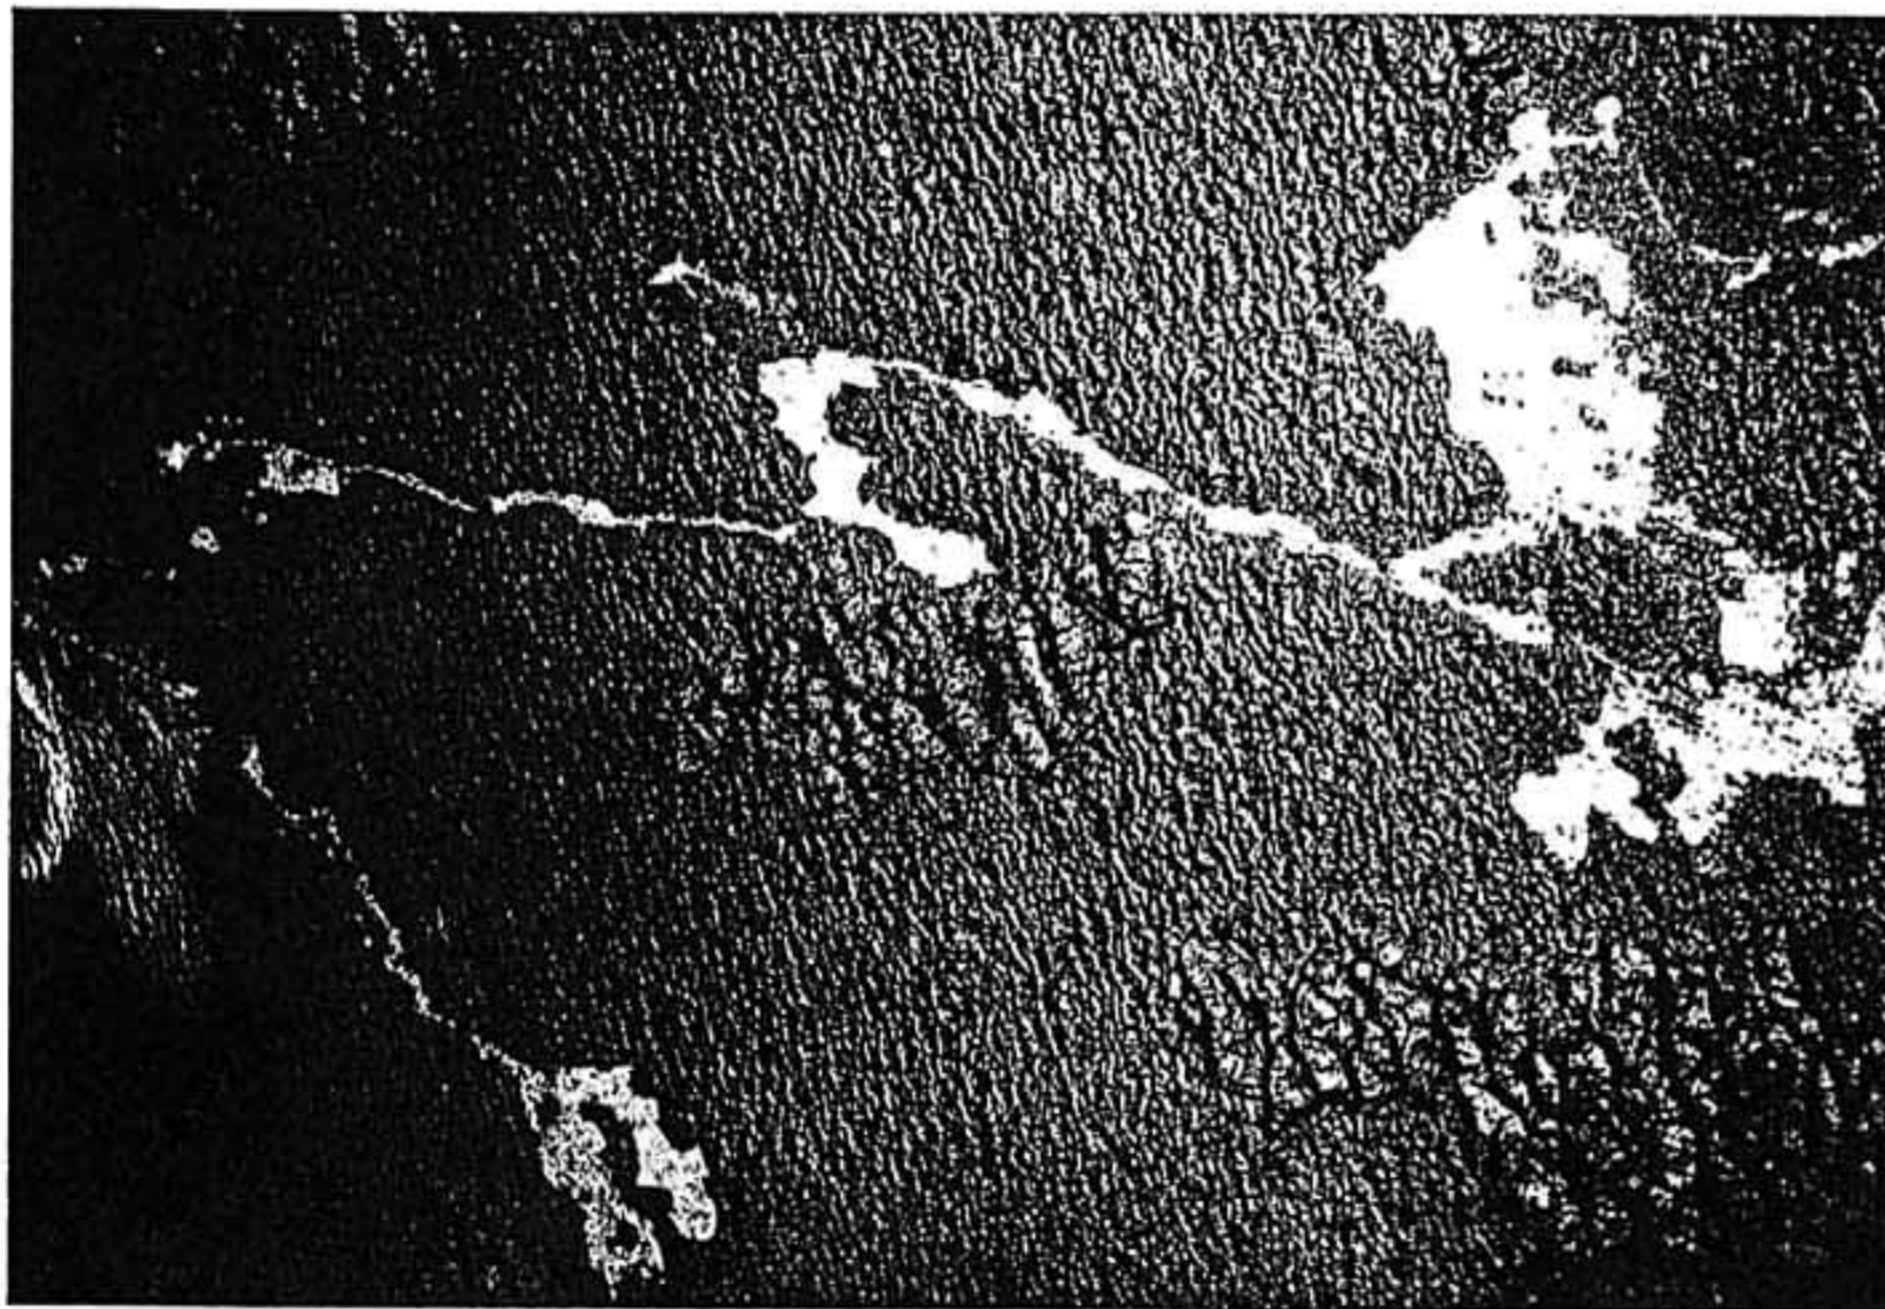
圧力隧道 クラック (1mm ~ 2mm)

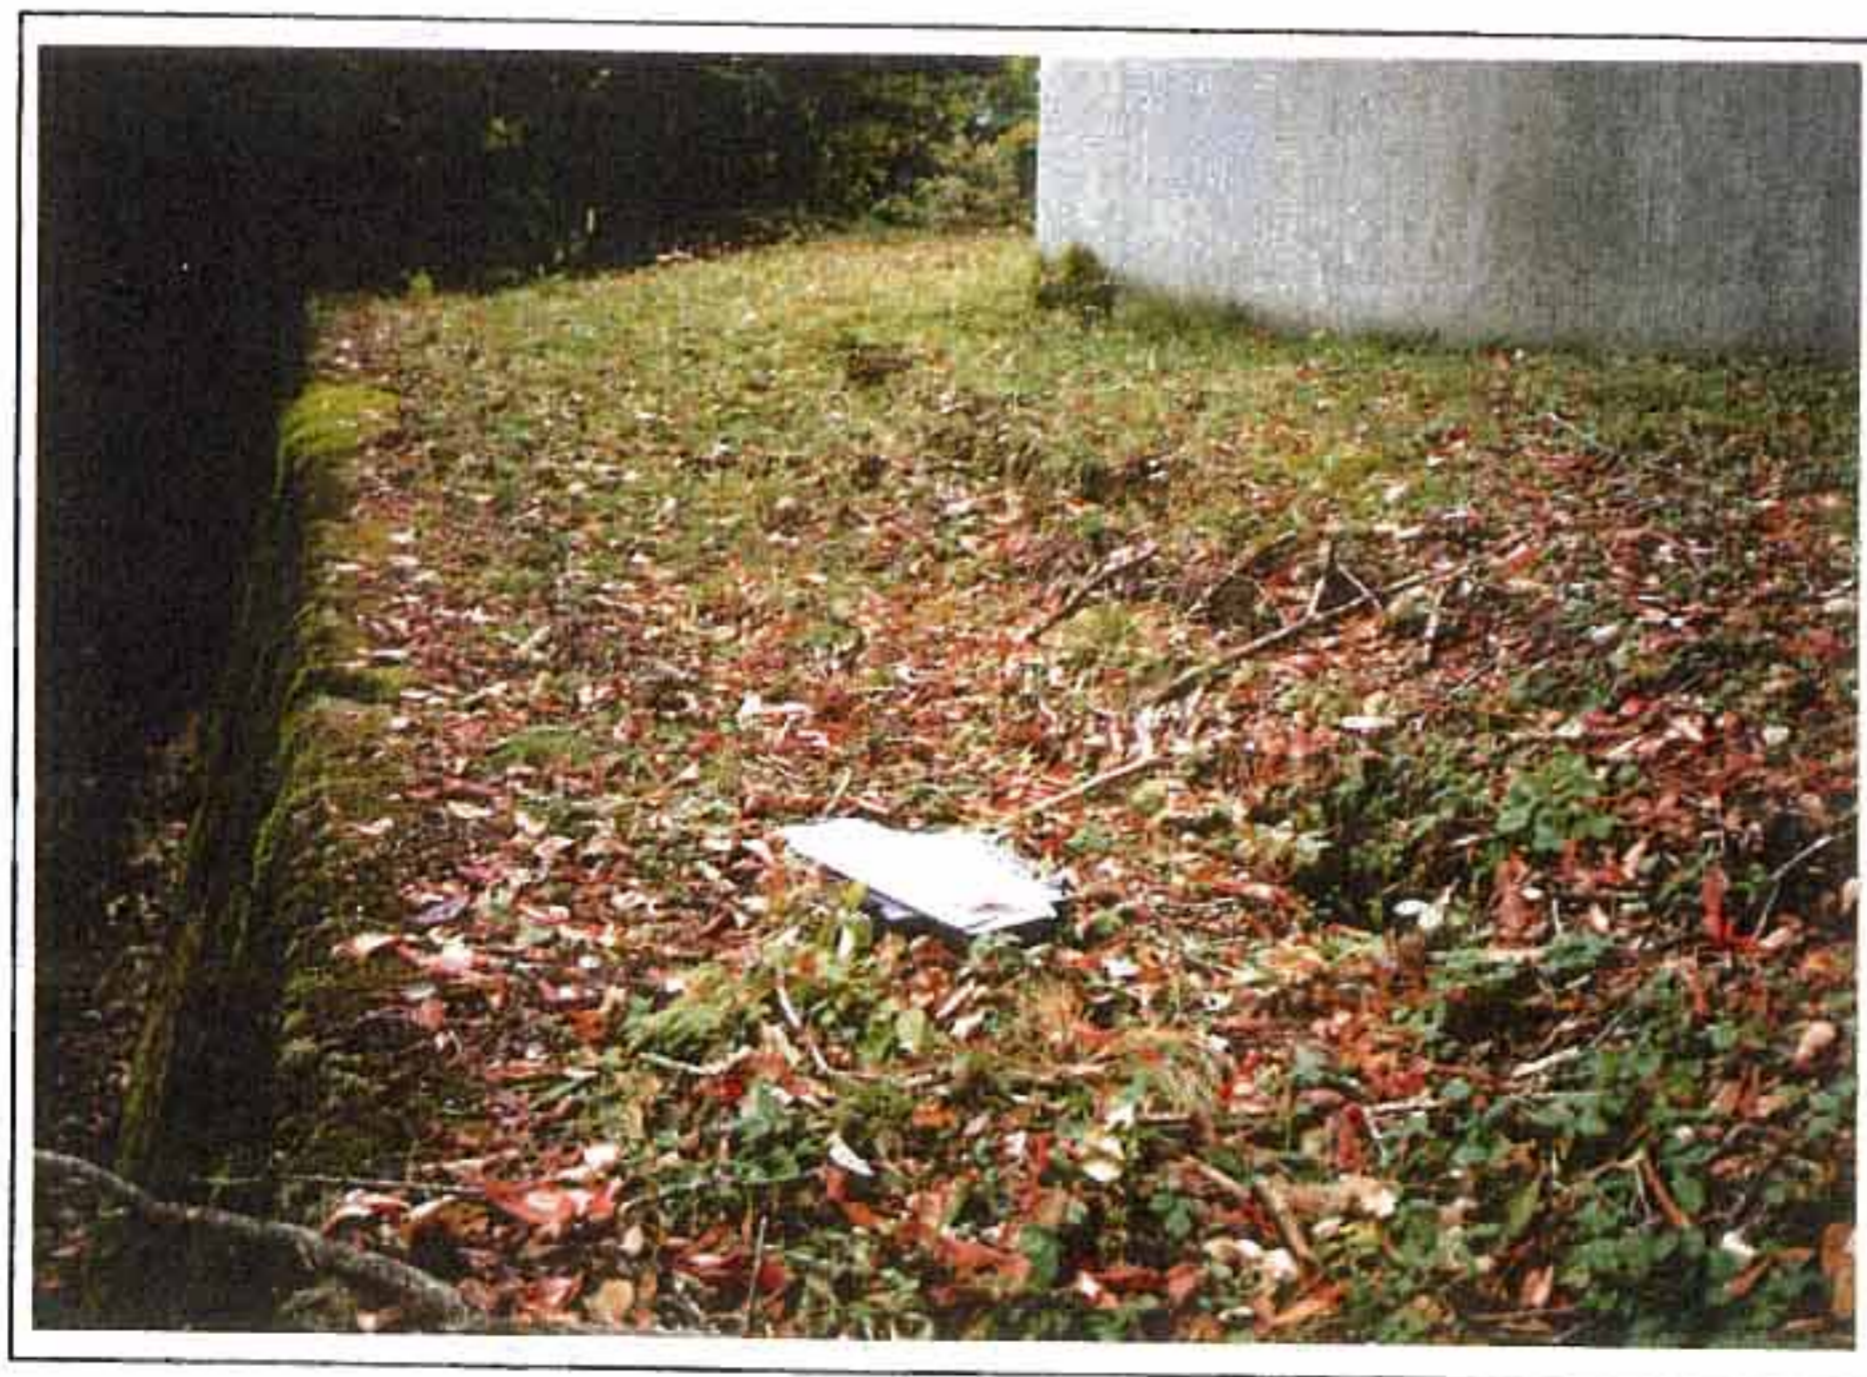
ハザードマップに示すとおり、サージタンク東側の造成盤に長さ 6～10m にわたりクラックが 2 本生じている。よりタンクに近いクラックは、長さ約 10m、最大開口幅約 40cm の規模で、谷側（東側）が最大 30cm 程度落ち込んでいる。もう一本の規模は長さ 6～7m、最大開口幅約 40cm で、同じく谷側が 30cm 程度落ち込んでおり、切盛境付近に発生したものと推定される。

地形から見ても、このまま放置すれば、いずれ現在生じているクラックより東側の部分は崩落するものと考えられる。ただし、現状ではサージタンクより上方（西側）の切土造成盤にはクラック等の変状は認められないため、仮に崩壊しても一気にタンクを巻き込んだすべりが発生する危険性は低いと思われる。

写真-1
クラックの遠景。
切盛境付近に延長約 10m と 6～7m の 2 本のクラックが認められる。写真は 10m のクラック。

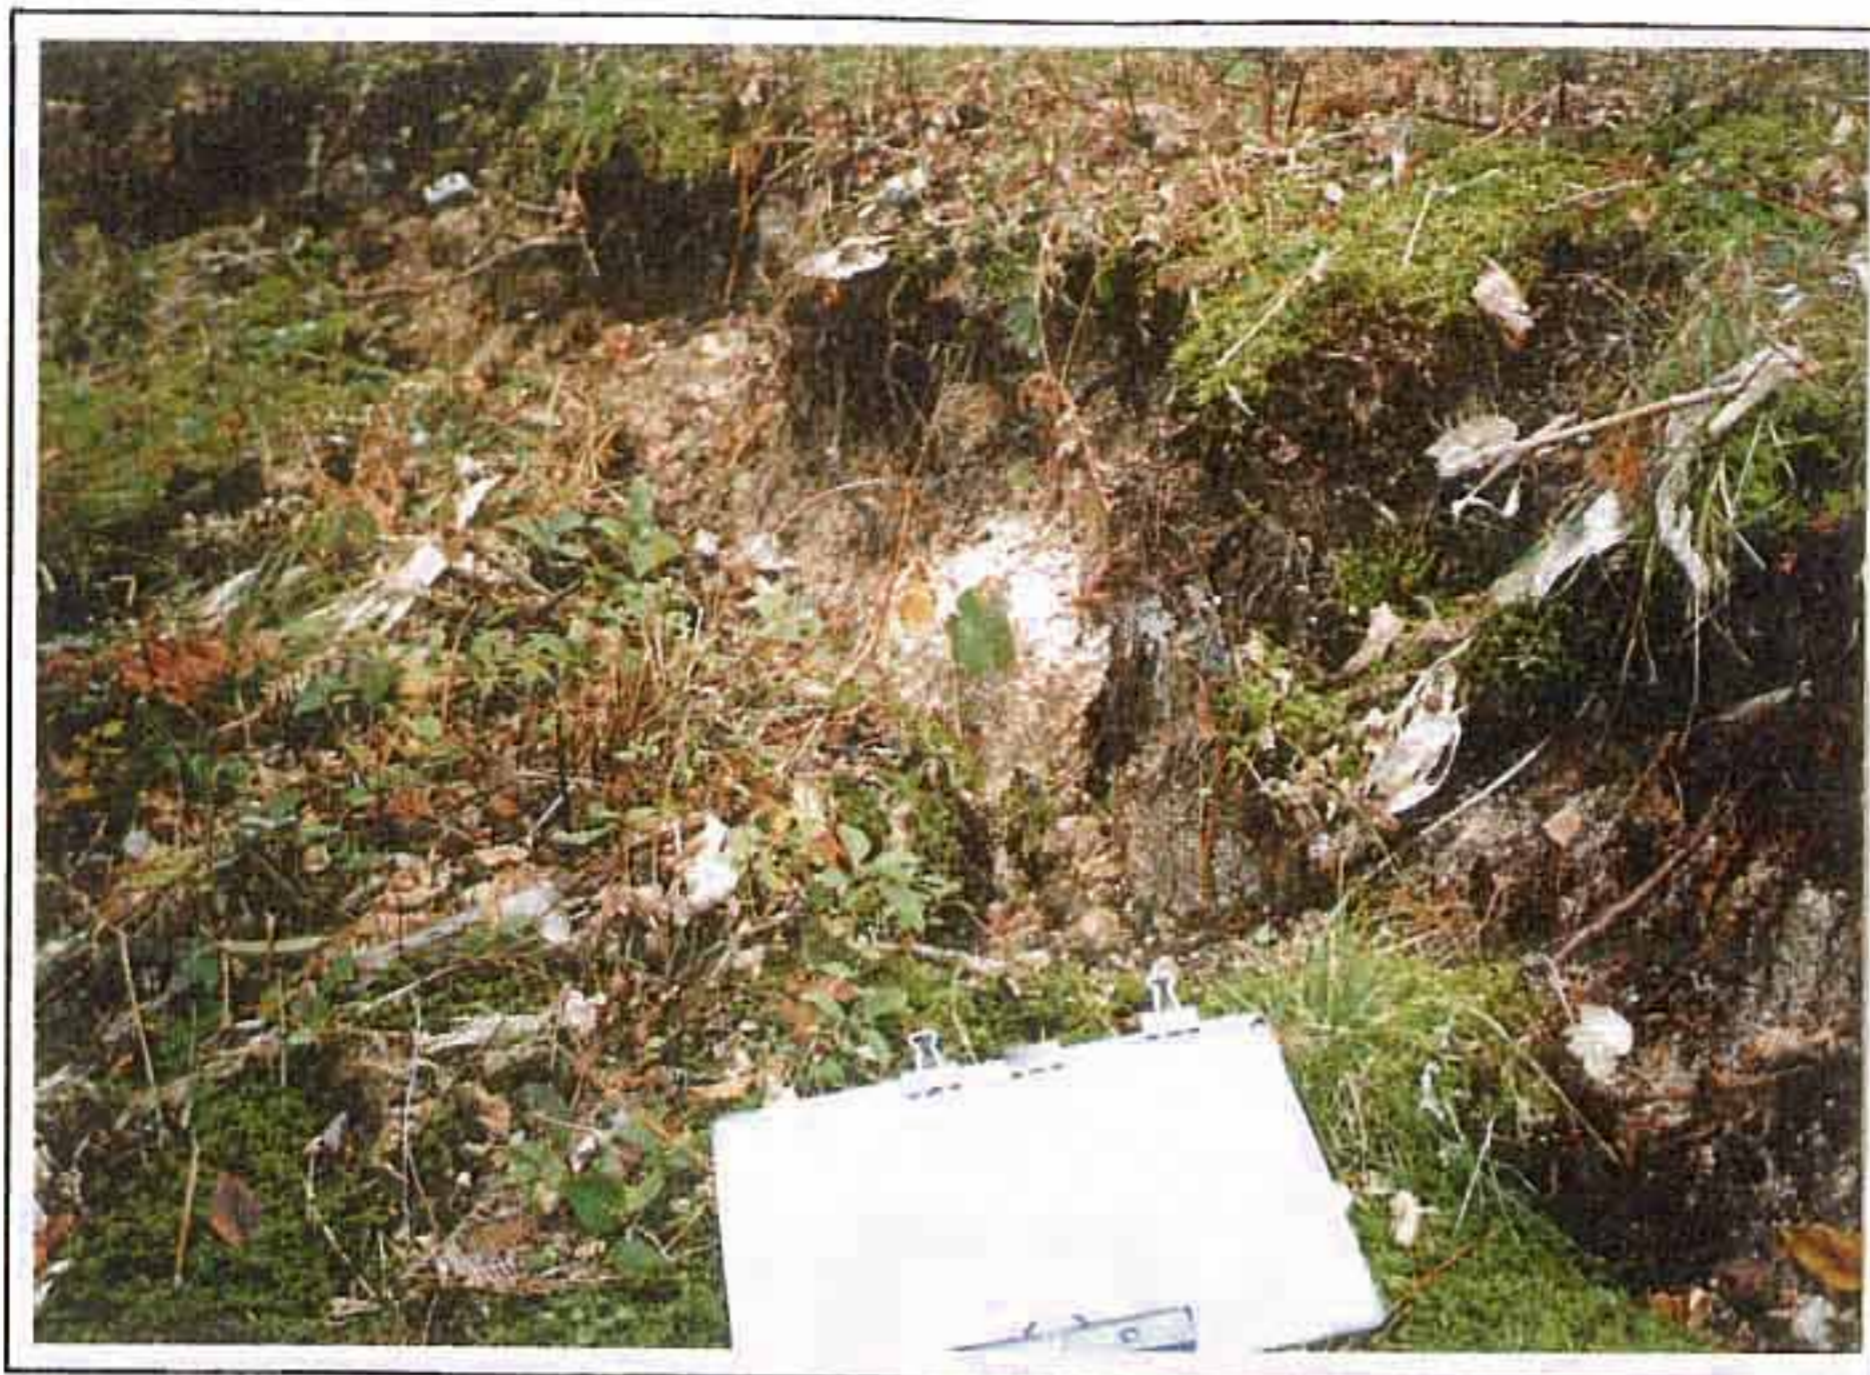
写真-2
388m盤に発生したクラックの近景。
最大開口幅は約 40cm
で、段差は約 30cm

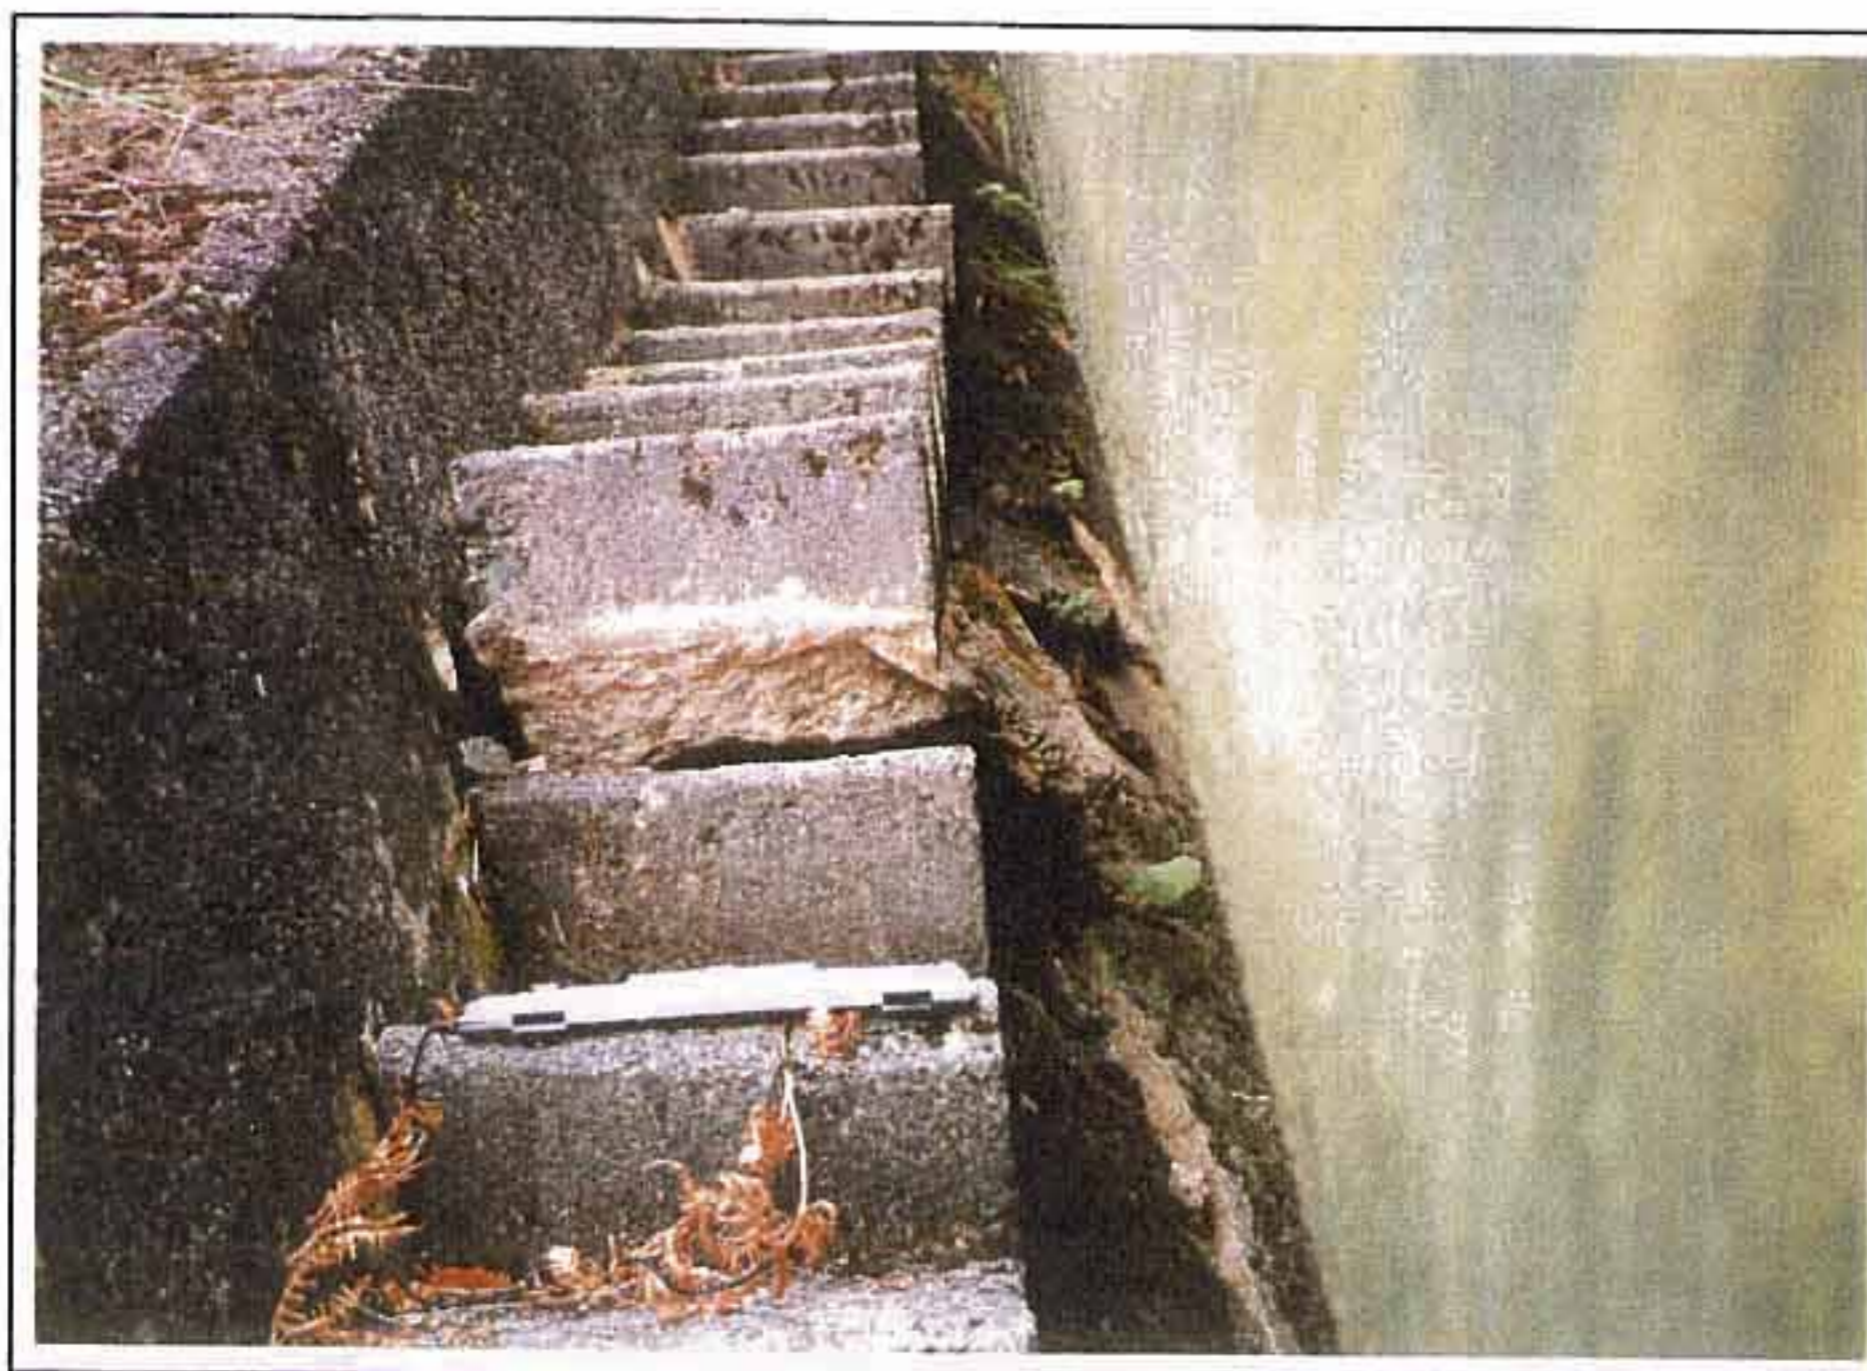
鉄管路付帯構造物（擁壁・巡視路階段・張コンクリート等）の変状が顕著。擁壁に発生したクラックの一部は地山（表土）まで連続する（長さ約 5 m、最大開口幅約 20cm、段差約 20cm/斜面下方がずり落ちている）。最も顕著な変状は巡視路階段で、1ステップ分（約 25cm）がずり落ち、一つ下のステップに重なっている。ただし、すぐ横に平行して施工されている擁壁に変状は見られず、この位置で基盤岩に変位が発生しているとは考えにくい。

また、地震の揺れによって擁壁と表土との間に幅 2~20cm 程度の隙間が生じており、このまま放置すると表流水により洗食され、構造物や斜面に新たな変状を生じさせる危険性がある。

写真-3
1ステップ分、下方へ乗り上げた巡視路階段。鉄管路下の張コンにもクラックが発生しているが、階段横擁壁の同一位置には顕著な変状は見られない。

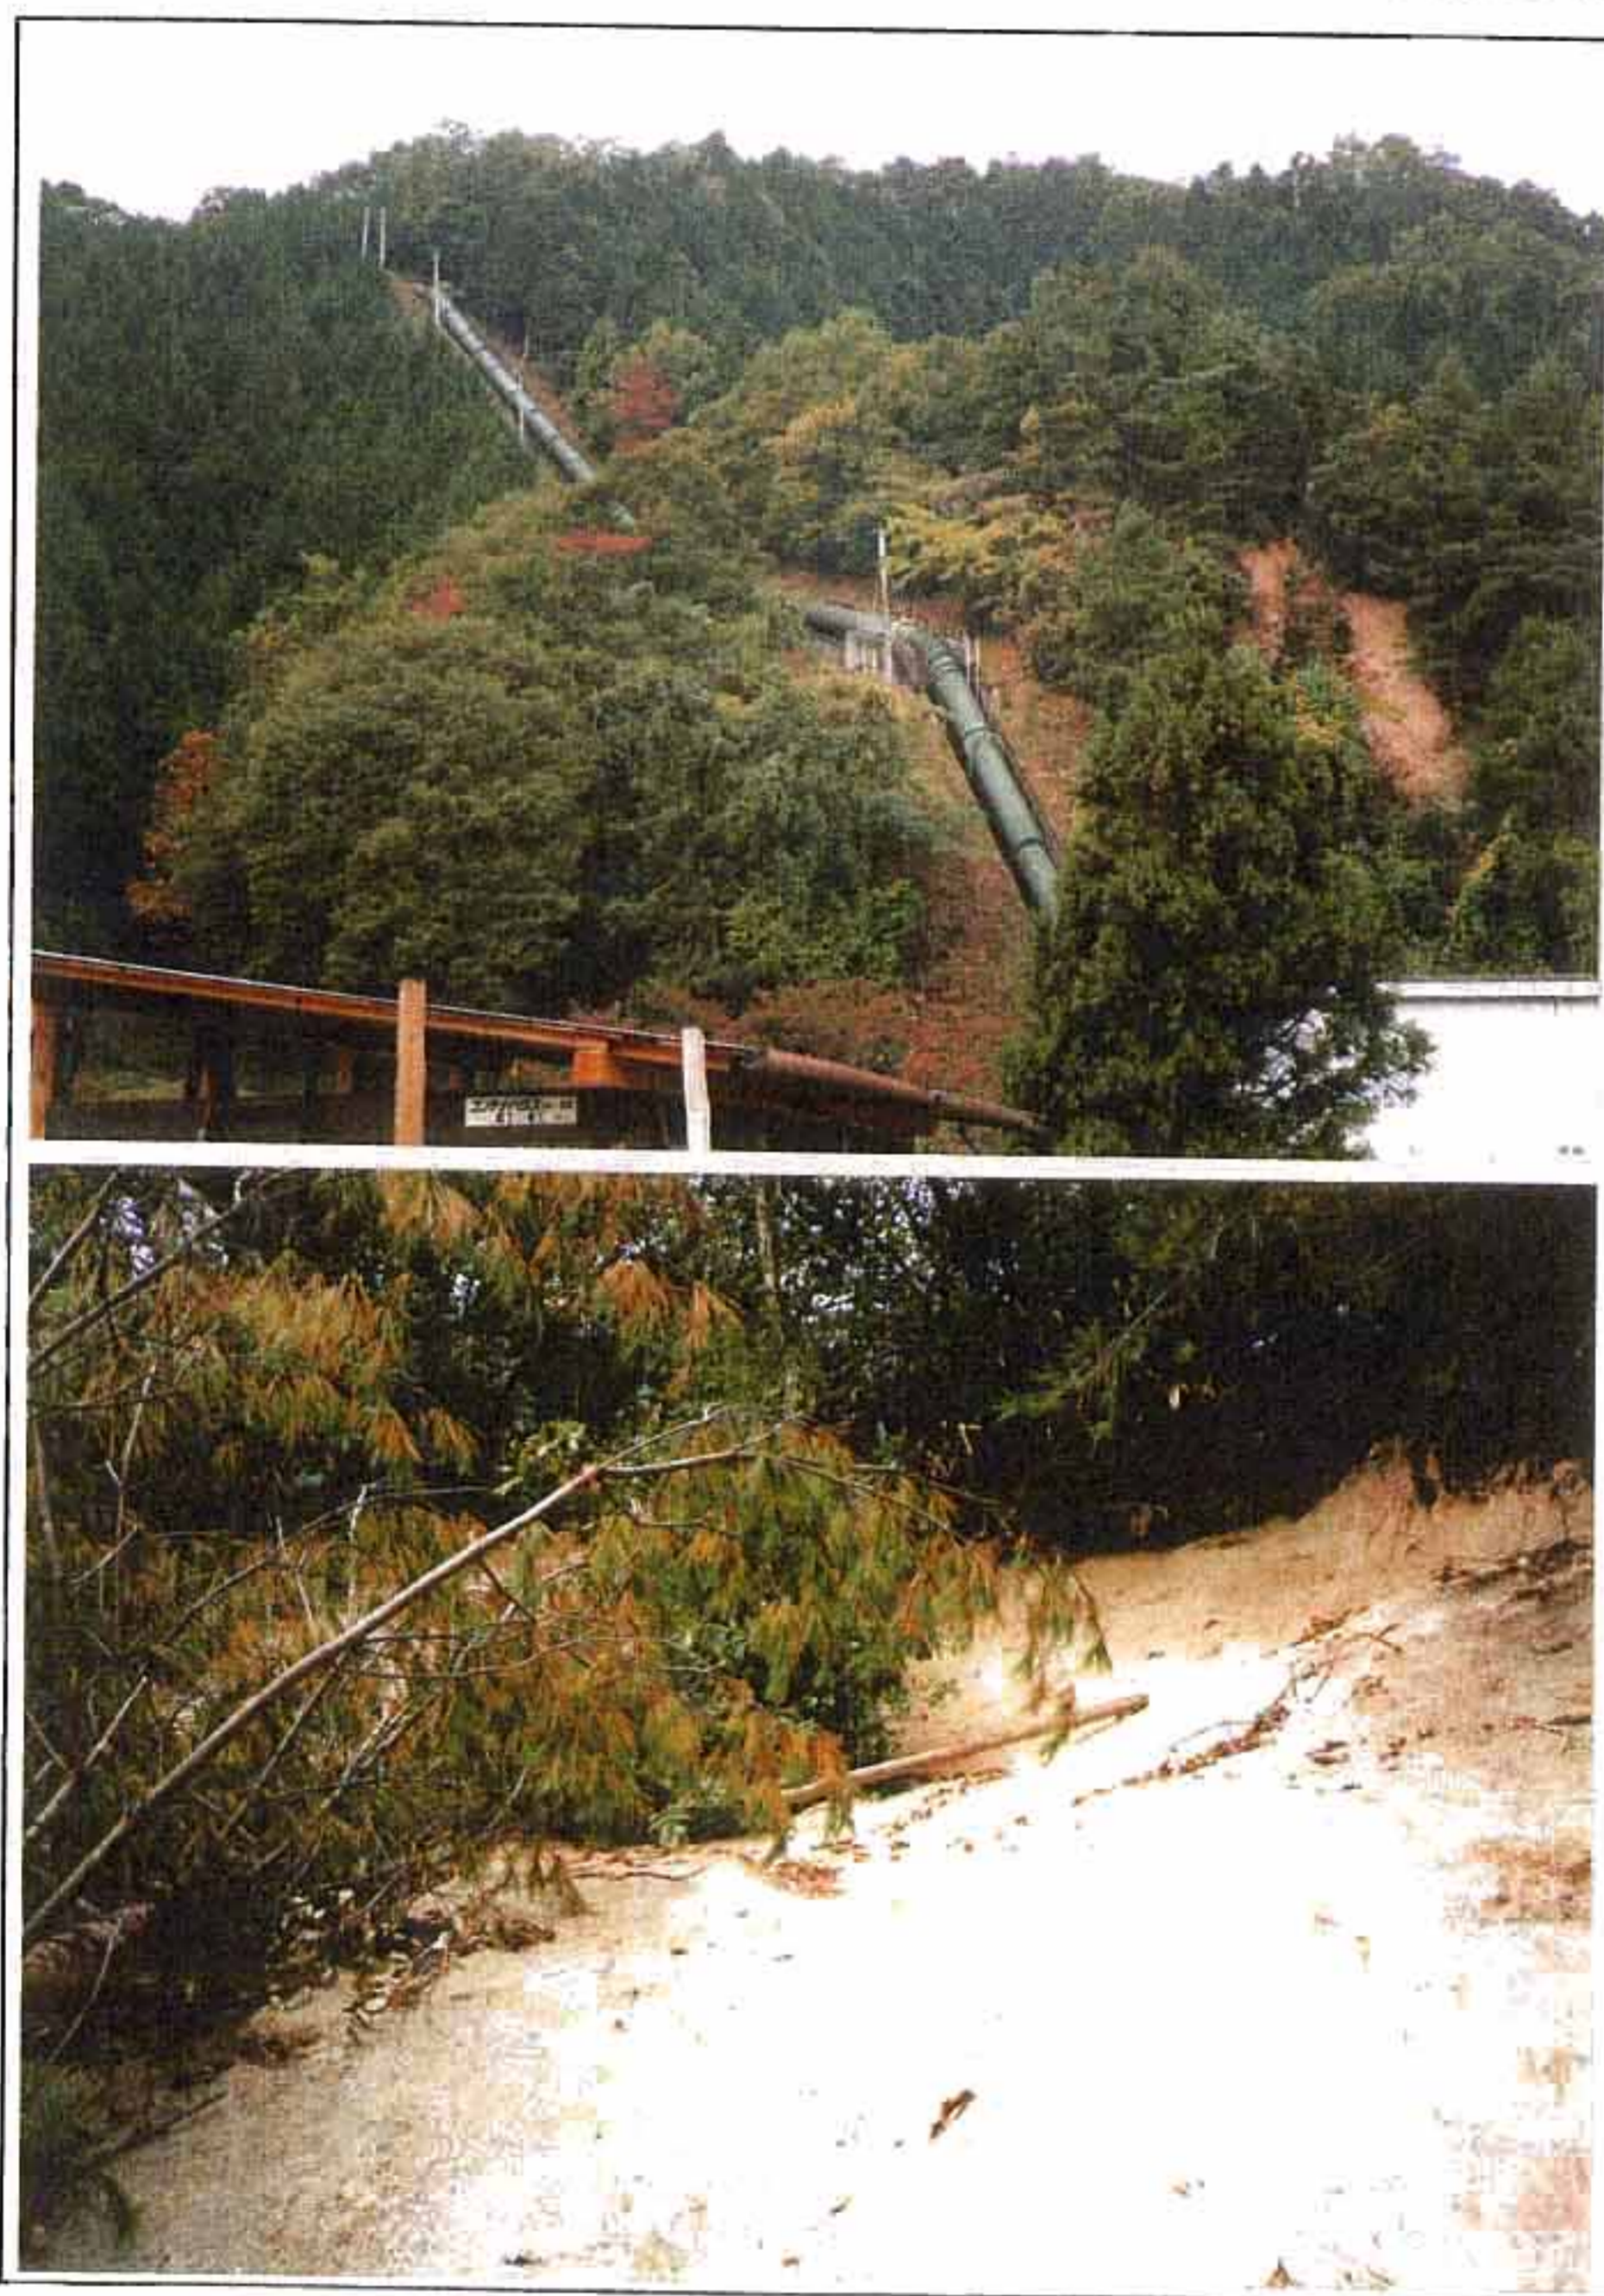
花崗岩強風化部（マサ）の表層崩壊。長さ 25～30m、幅 10～15mの規模にわたって、深さ 0.3～1m程度が崩落している。崩壊は鉄管路とほぼ平行方向に発生しており、崩壊地と鉄管路との離間距離は 10～12m程度である。

比較的規模が大きく、標高が低いため発電所敷地からも目立つが、崩壊地内には D 級～CL 級の基盤岩が広く露出しており、すべりは浅い。また、崩壊頭部は既に地形遷急線付近に達しており、今後急激に、上方に向かって二次、三次崩壊を引起す可能性は低い。

ただし、滑落崖周辺には古い滑落崖や段差地形が見られ、側方方向（鉄管路方向）へも徐々にではあるが拡大する危険性がある。また、崩壊地下部にはルーズな崩積土が相当量堆積しており、今後、異常降雨時等に再移動し、発電所敷地内に流入することも考えられる。

写真-4
上の写真は崩壊地の遠景。鉄管路からの離間距離は 10～12m。
下の写真は崩壊地頭部、滑落崖の状況。崩壊地内には D～CL 級の粗粒花崗岩が広く露出している。
