### 1.5.2 周辺地域における被害概要

## 1.6 地震動と被災状況分析概要

## 1.7 復旧概要

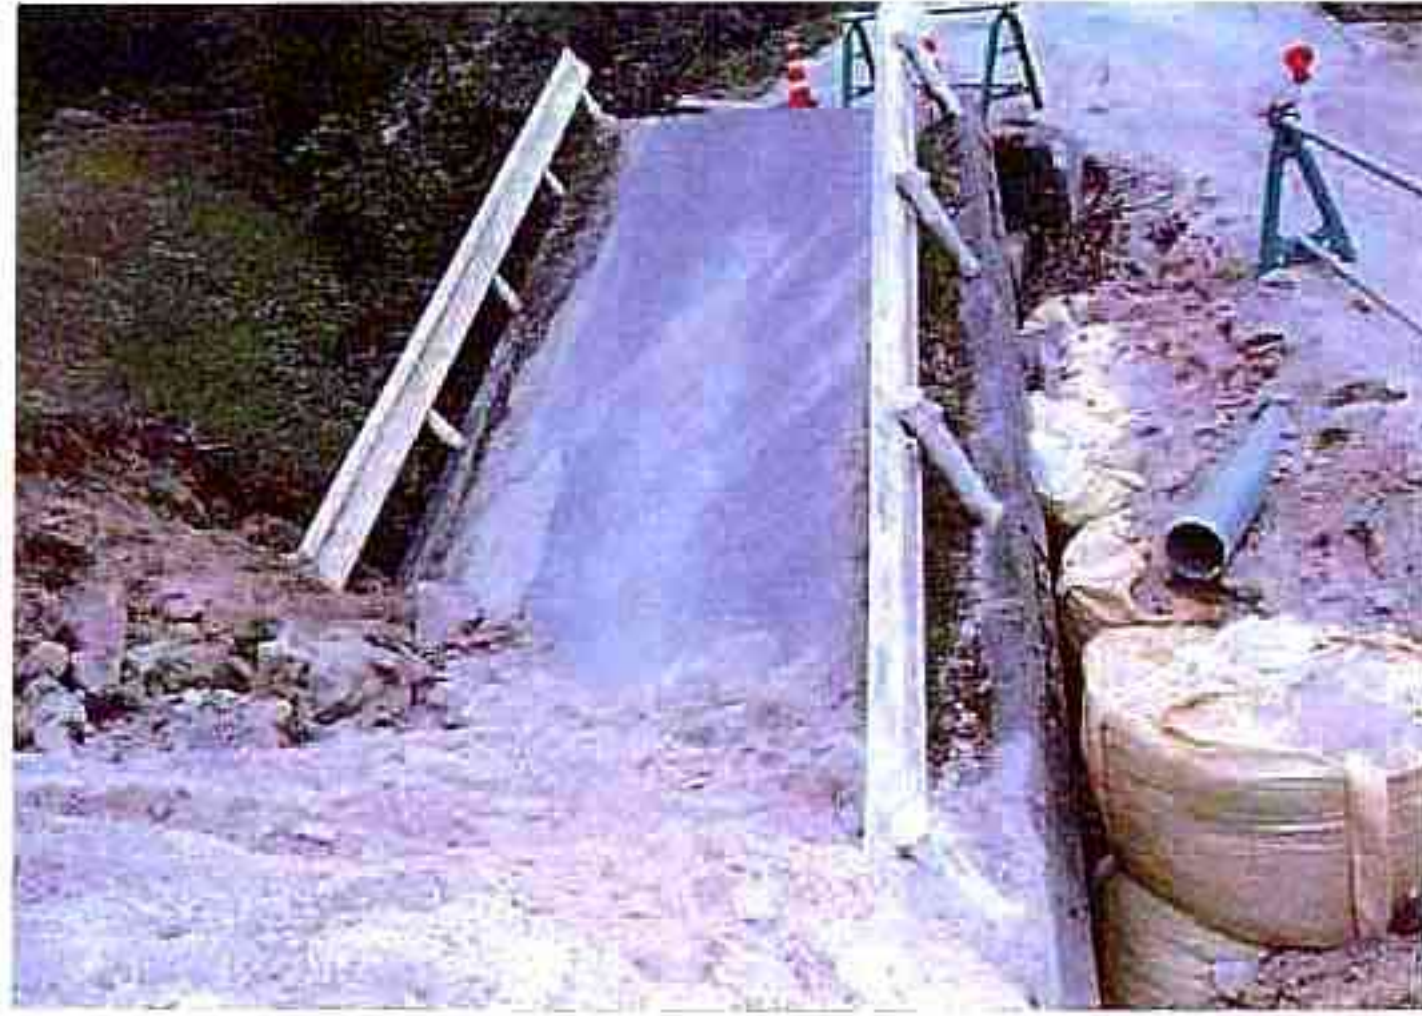
①赤谷橋の落橋（西伯町）<sup>7)</sup>

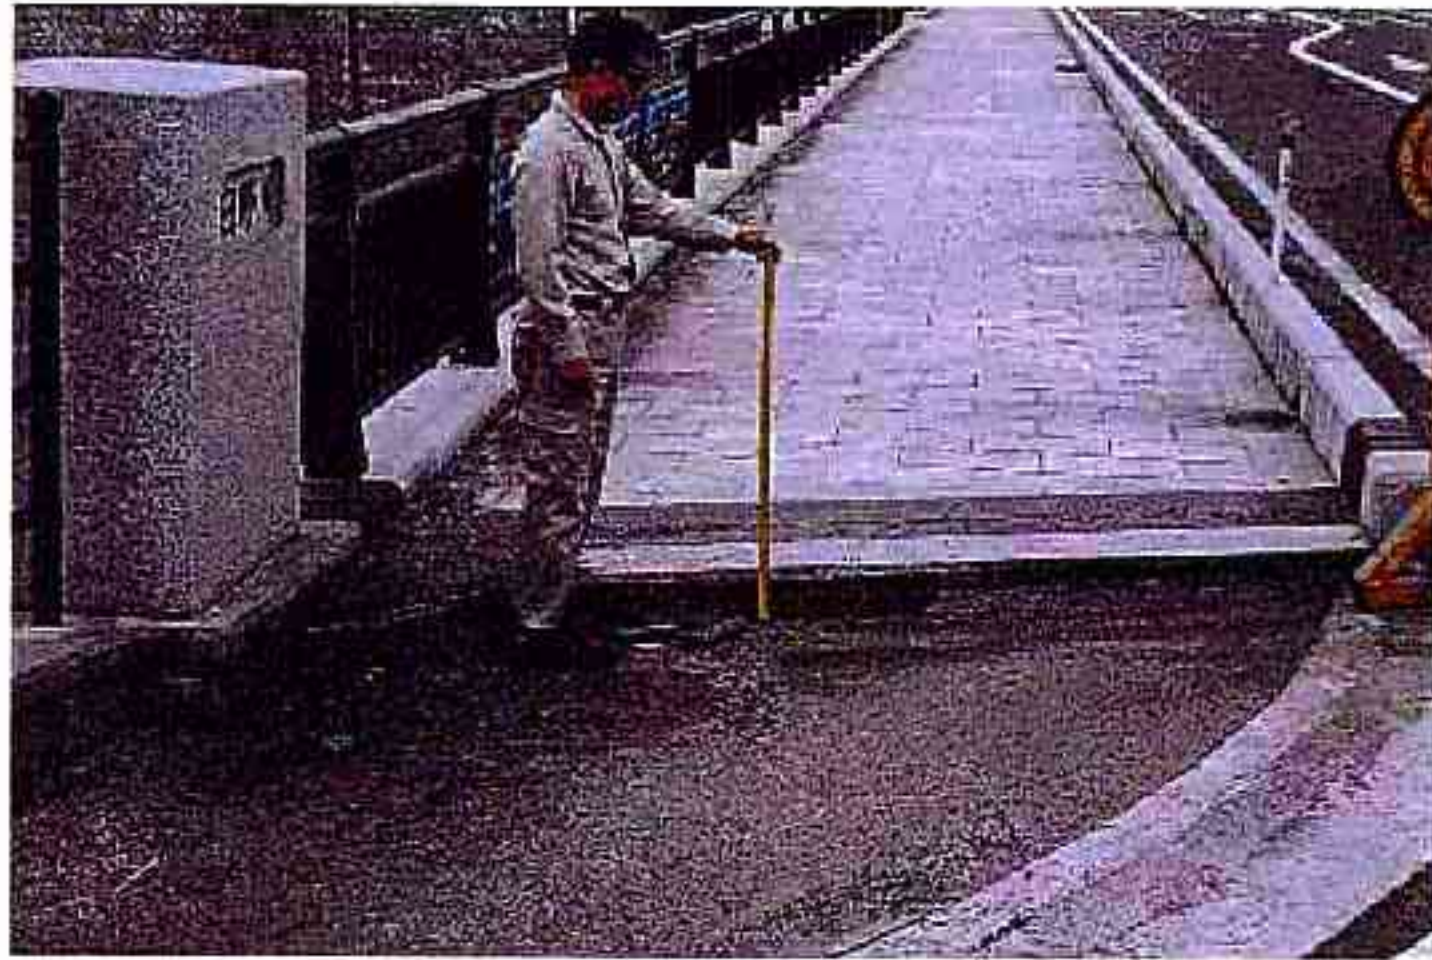
②橋台裏込め土の沈下（日野町）<sup>11)</sup>

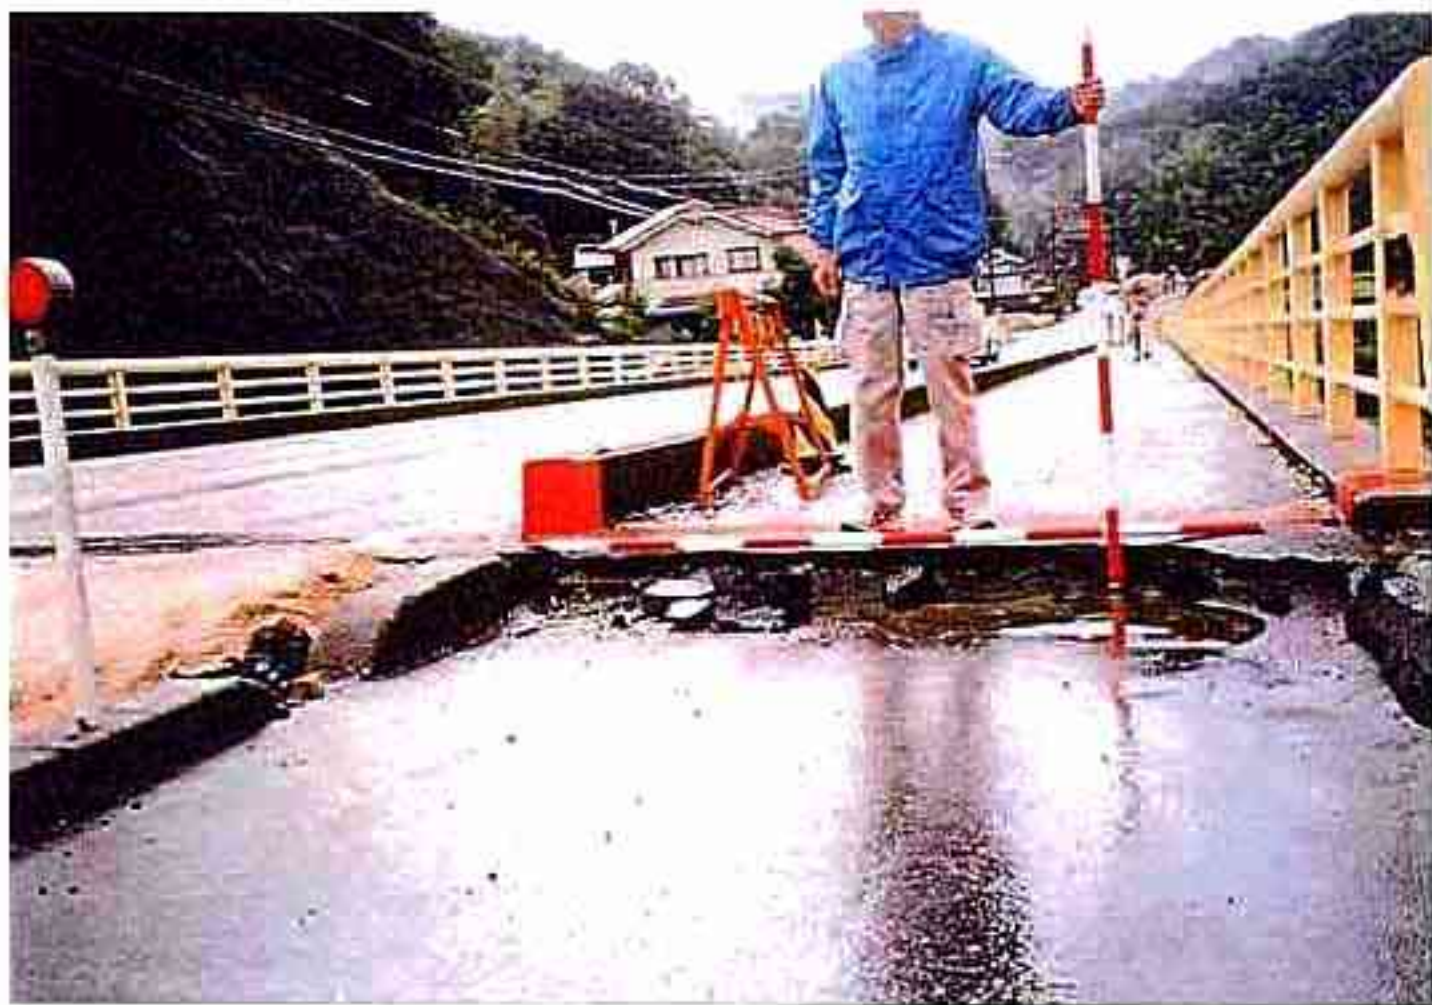
③橋台裏込め土の沈下（国道180号 西伯町）<sup>9)</sup>

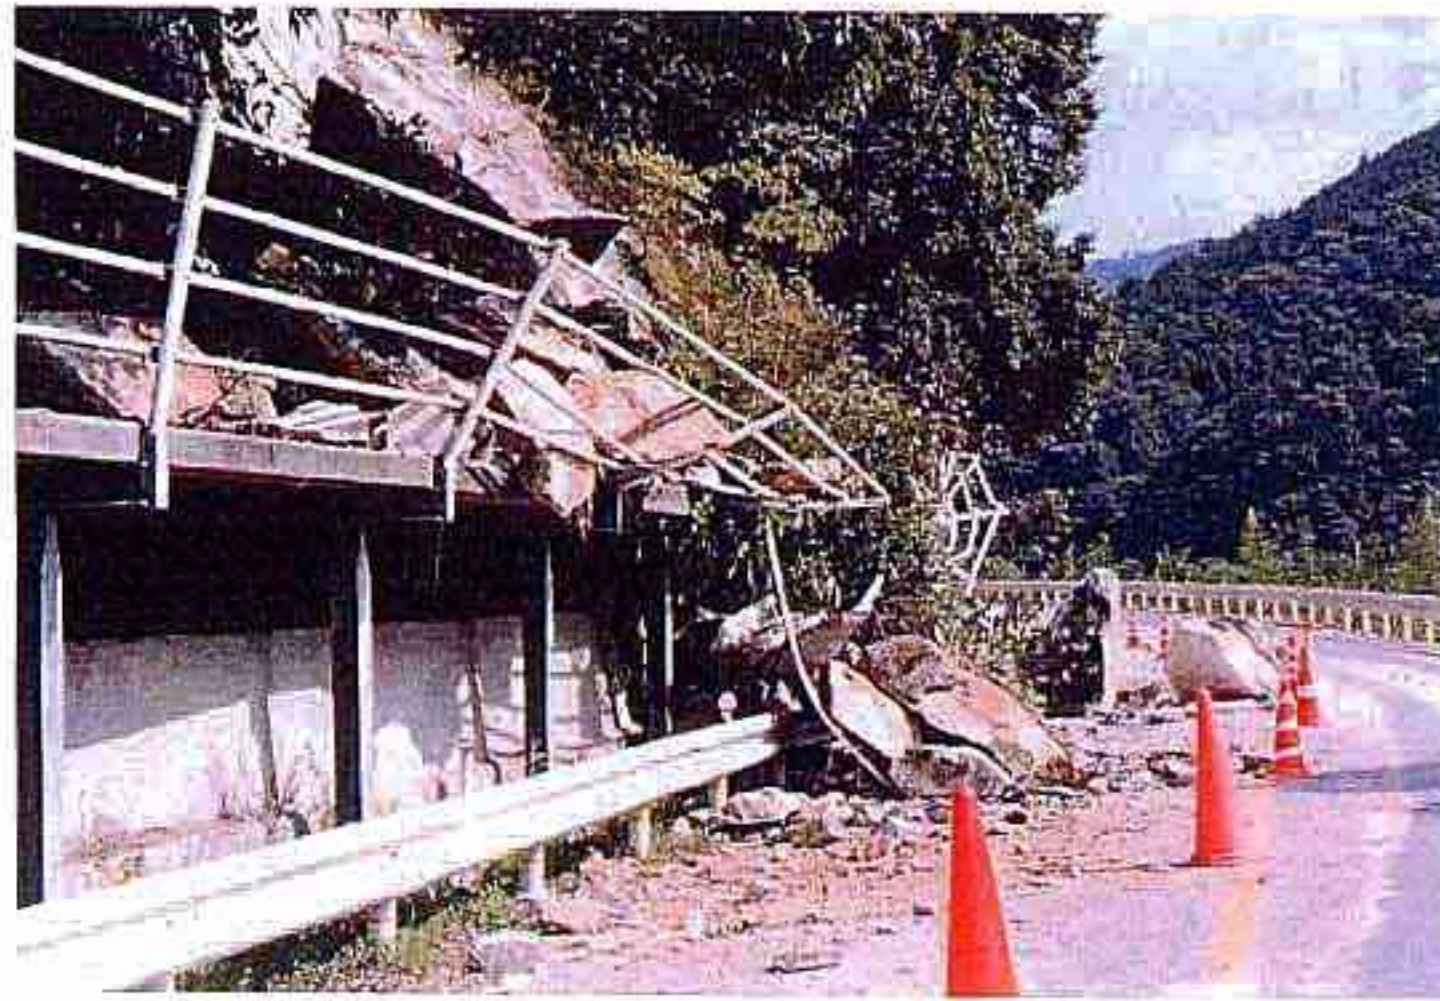
④落石による歩道の被災（国道180号 日野町）<sup>14)</sup>

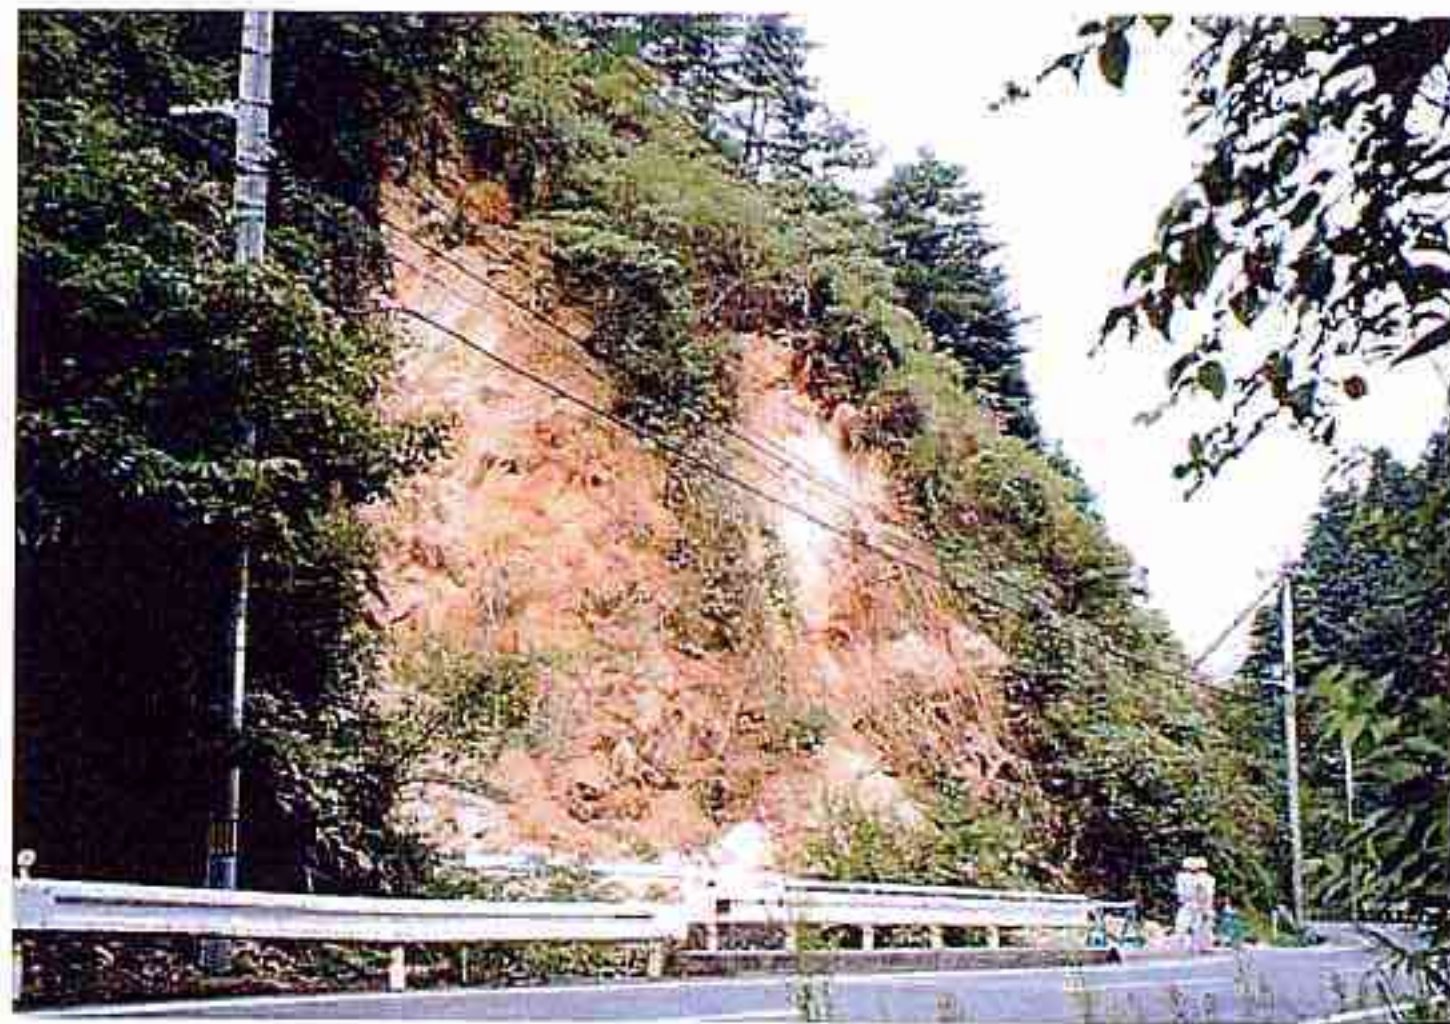
⑤斜面崩壊（国道180号 西伯町）<sup>9)</sup>

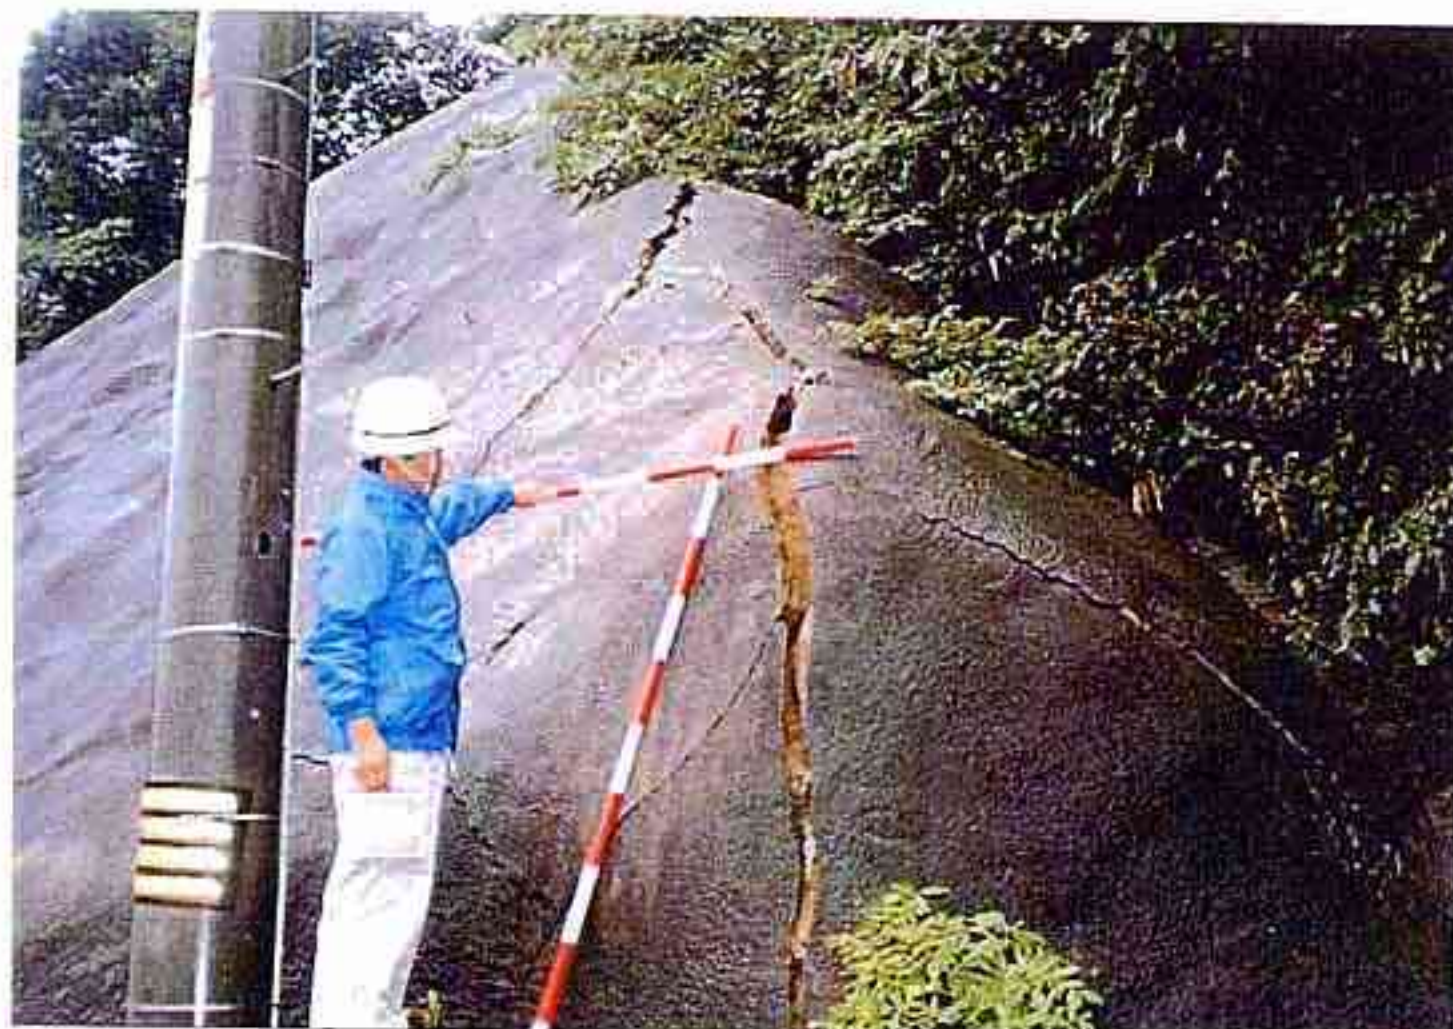
⑥モルタル吹きつけのり面の亀裂（国道180号 西伯町）<sup>9)</sup>

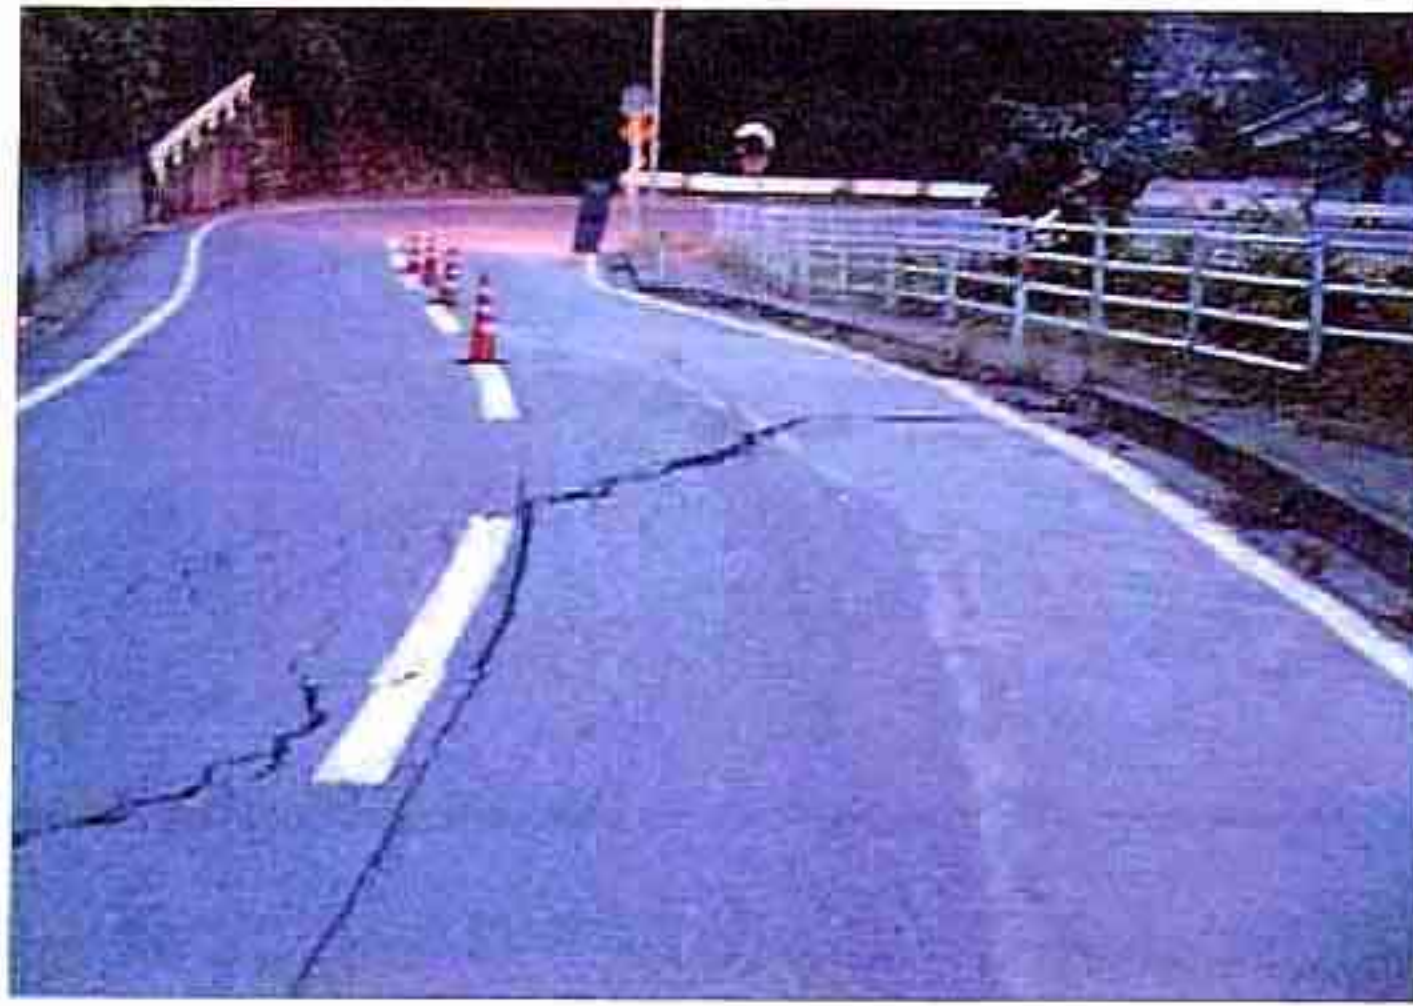
⑦路面の亀裂（江府町）<sup>7)</sup>

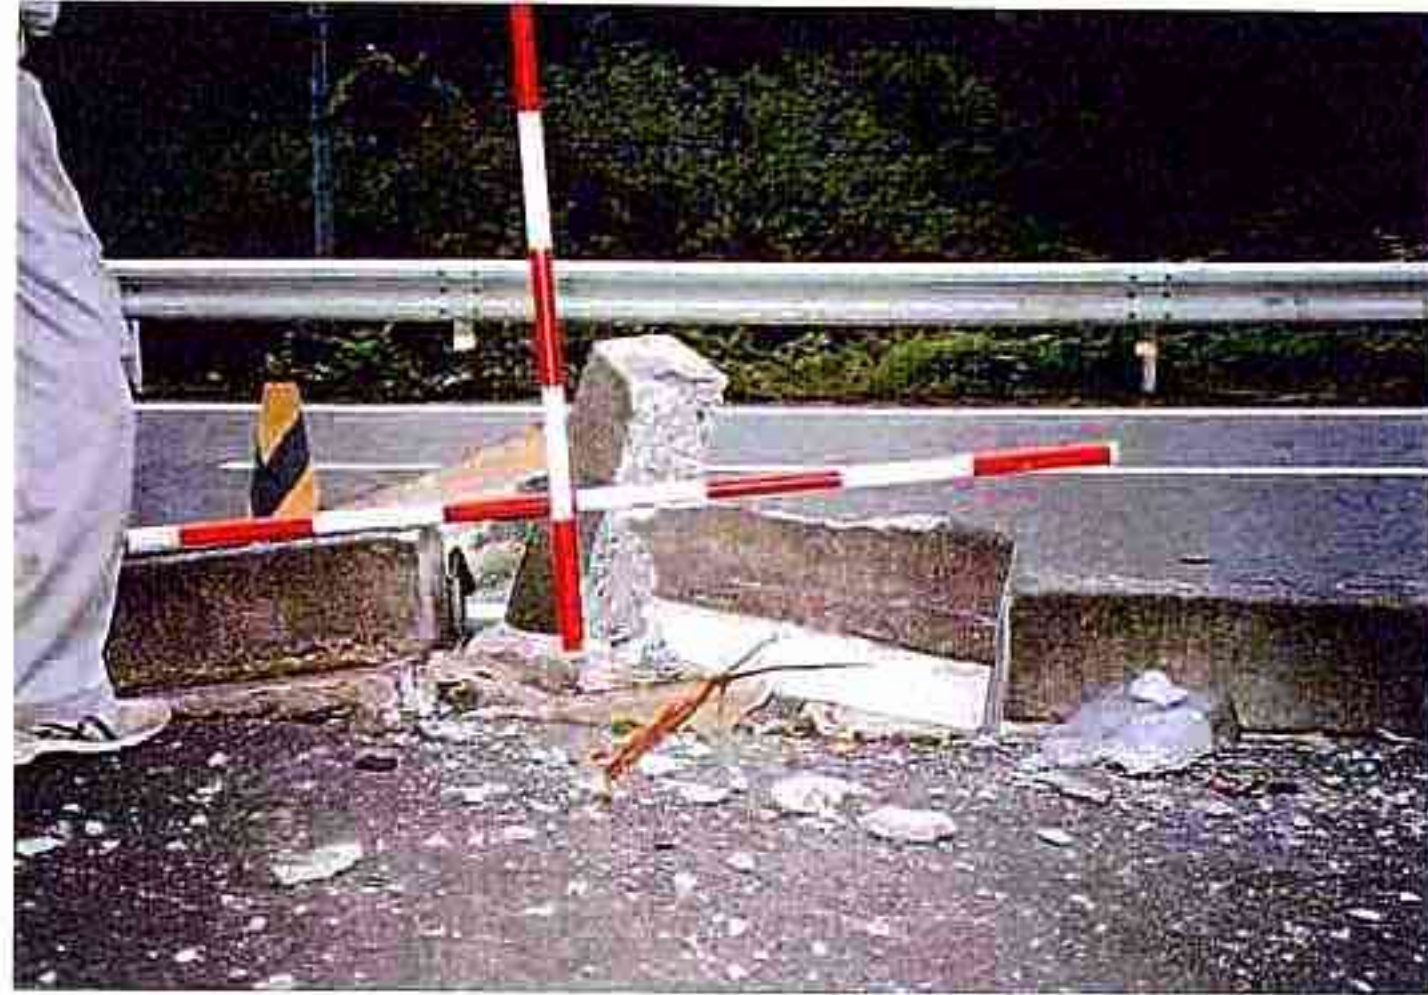
⑧縁石の破壊と路面の亀裂（国道180号 西伯町）<sup>9)</sup>

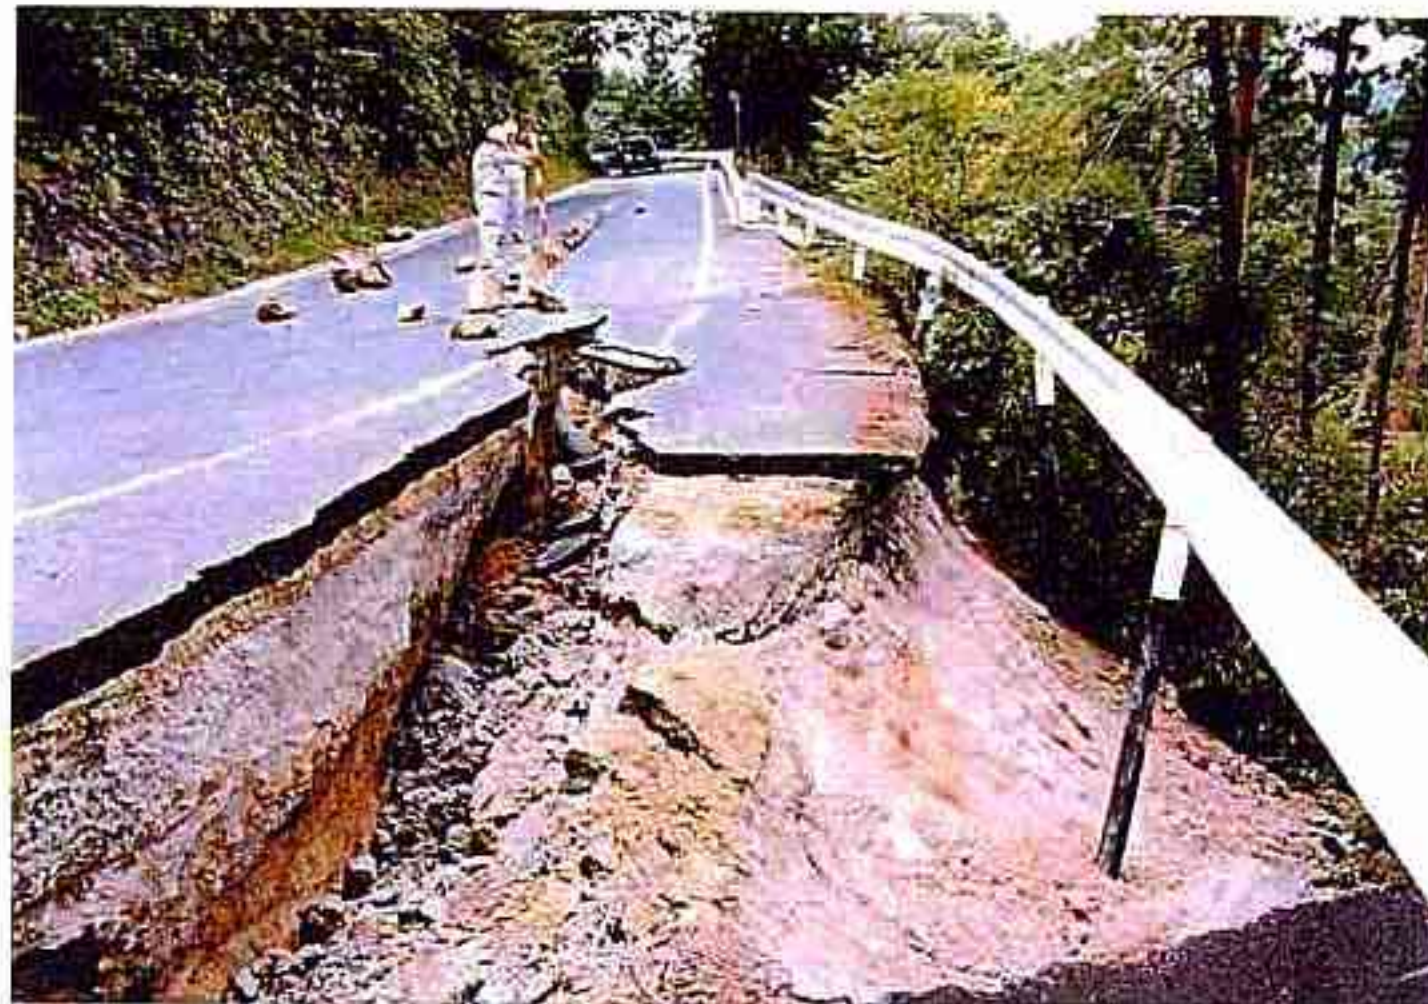
⑨盛土のり面の崩壊（江府町）<sup>9)</sup>

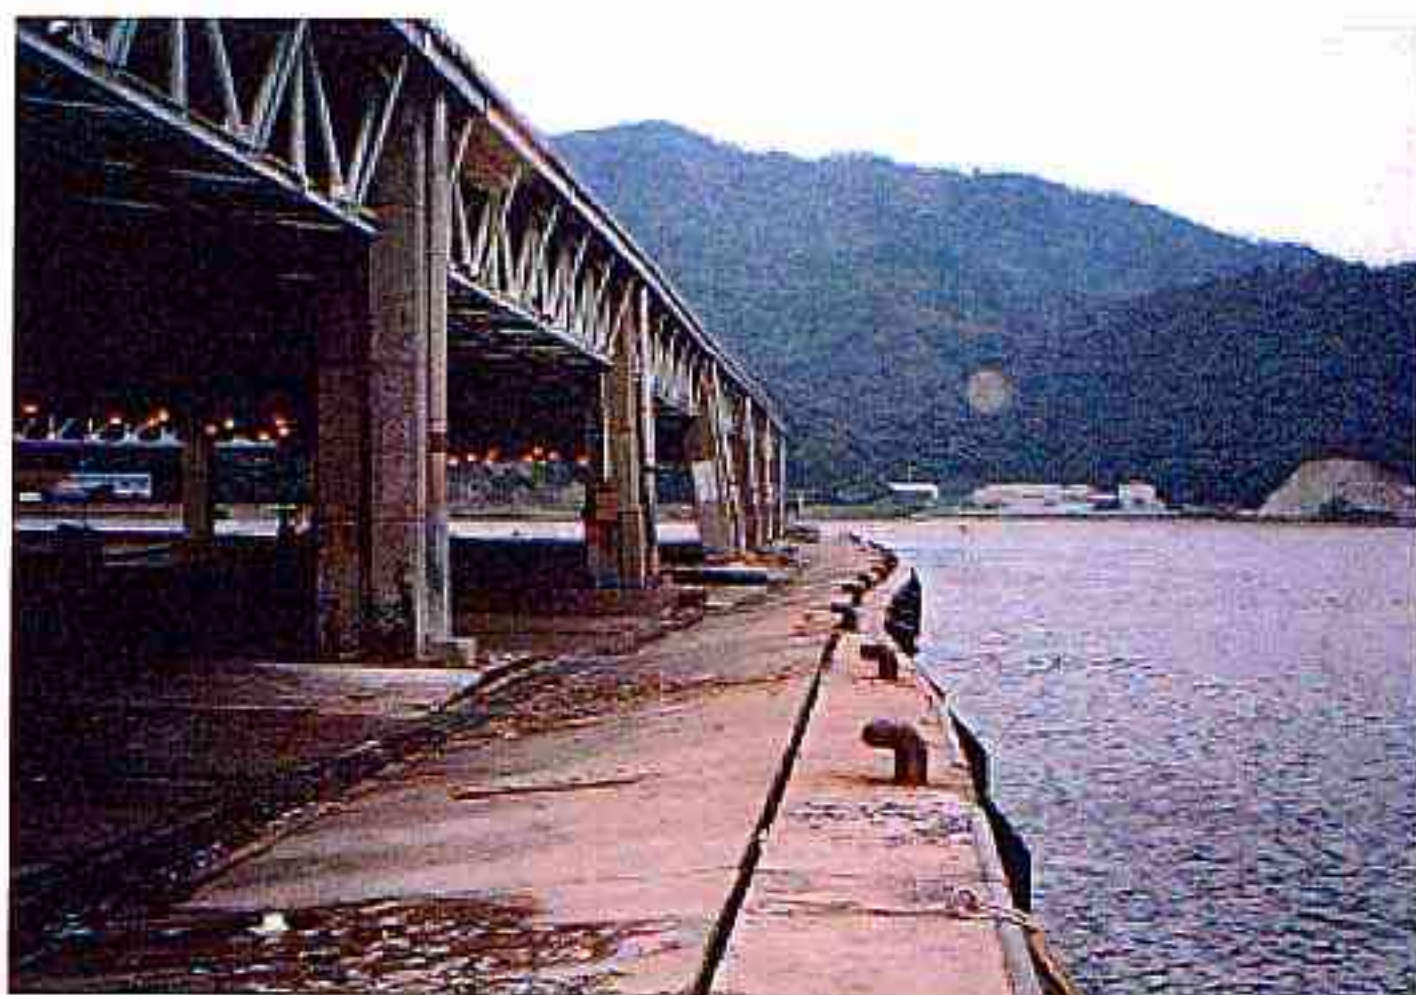
⑩岸壁のはらみ出し（境港漁港）<sup>6)</sup>

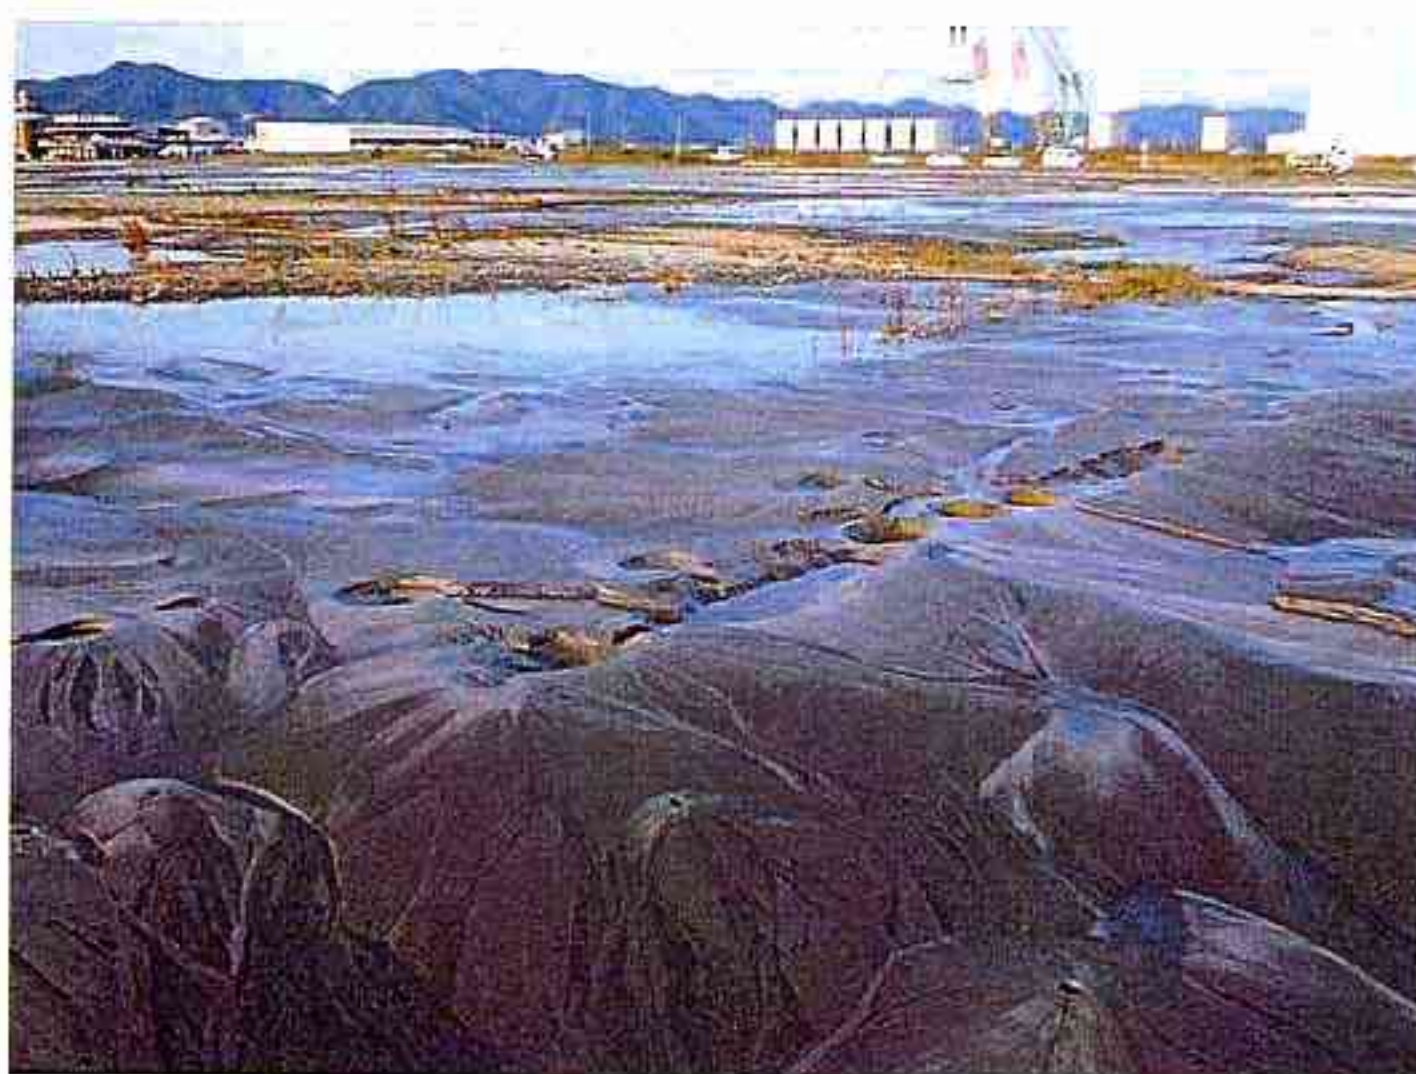
⑪噴砂跡（竹内工業団地）<sup>10)</sup>

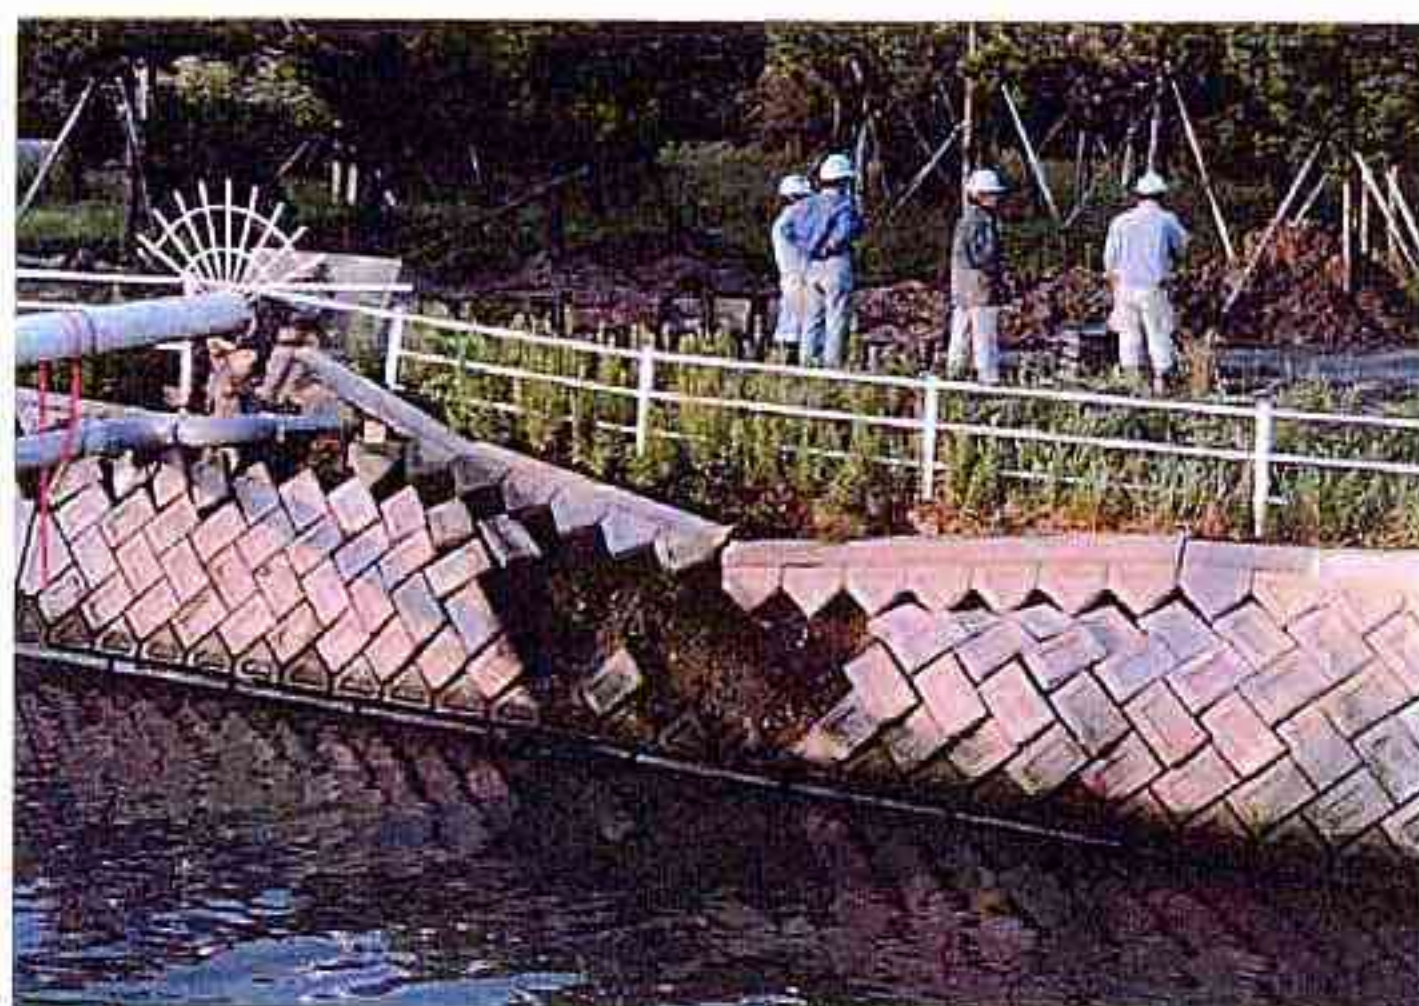
⑫護岸の崩壊（竹内工業団地）<sup>7)</sup>

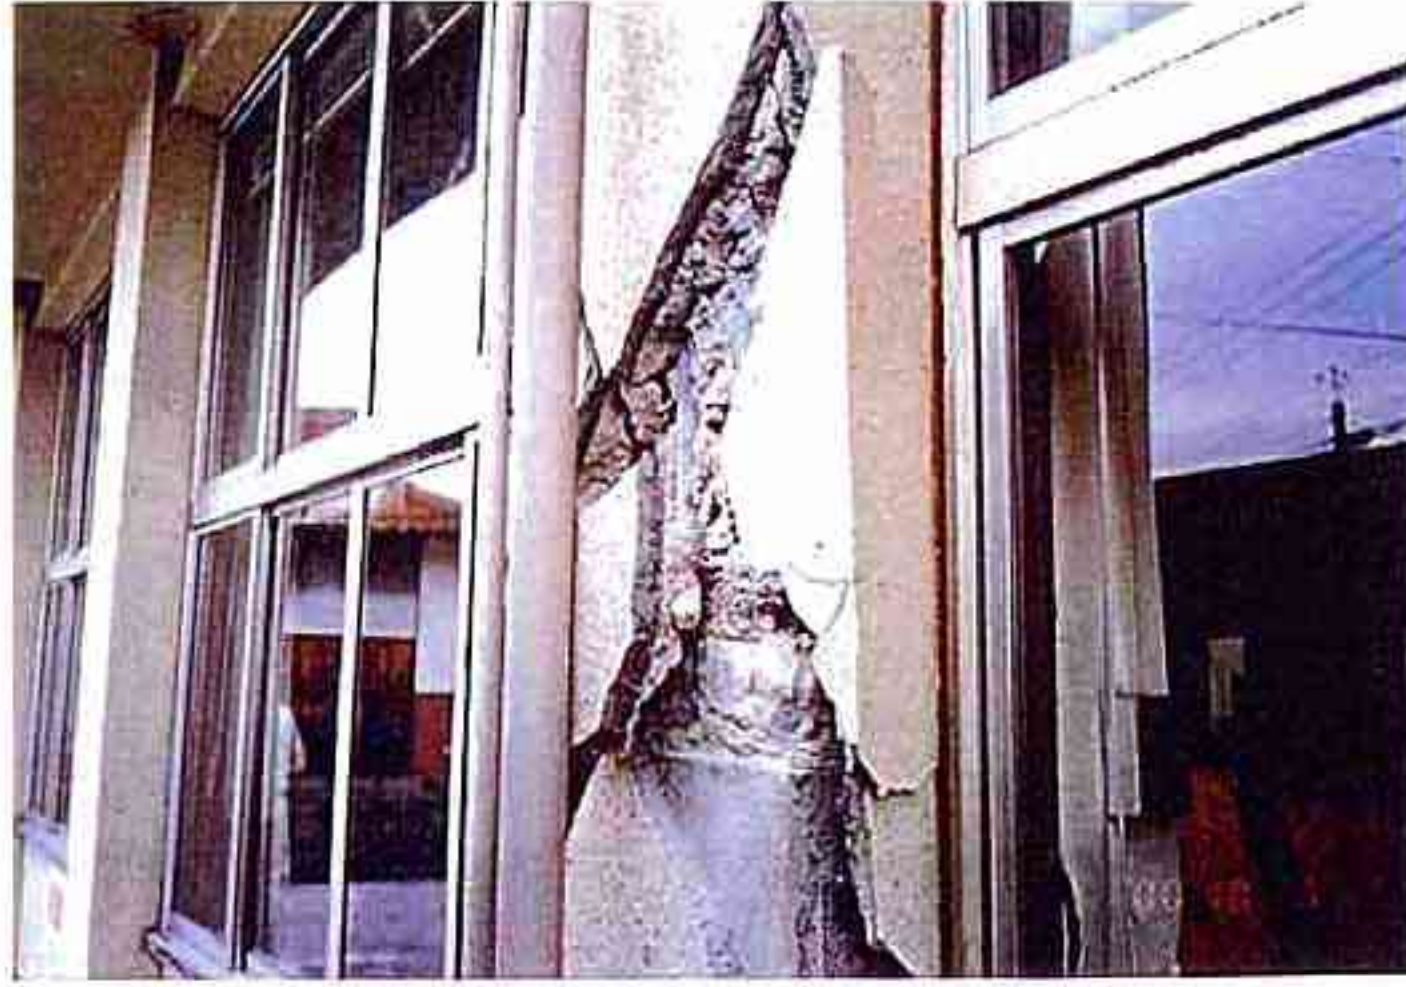
⑬建物外壁の亀裂（溝口町役場）<sup>1)</sup>

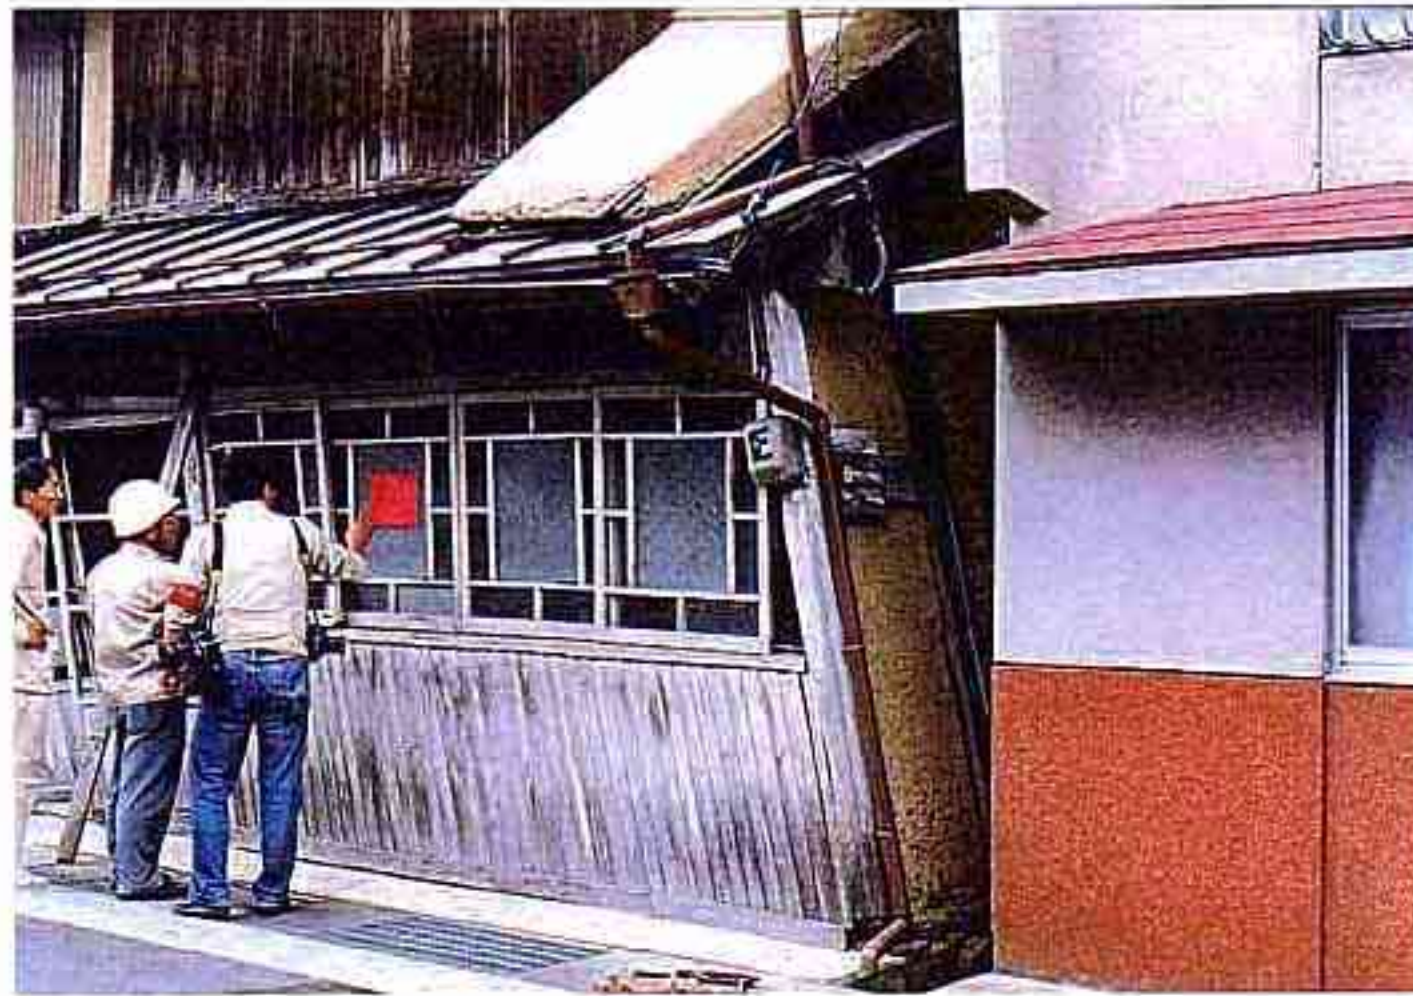
⑭家屋の傾倒（日野町）<sup>12)</sup>

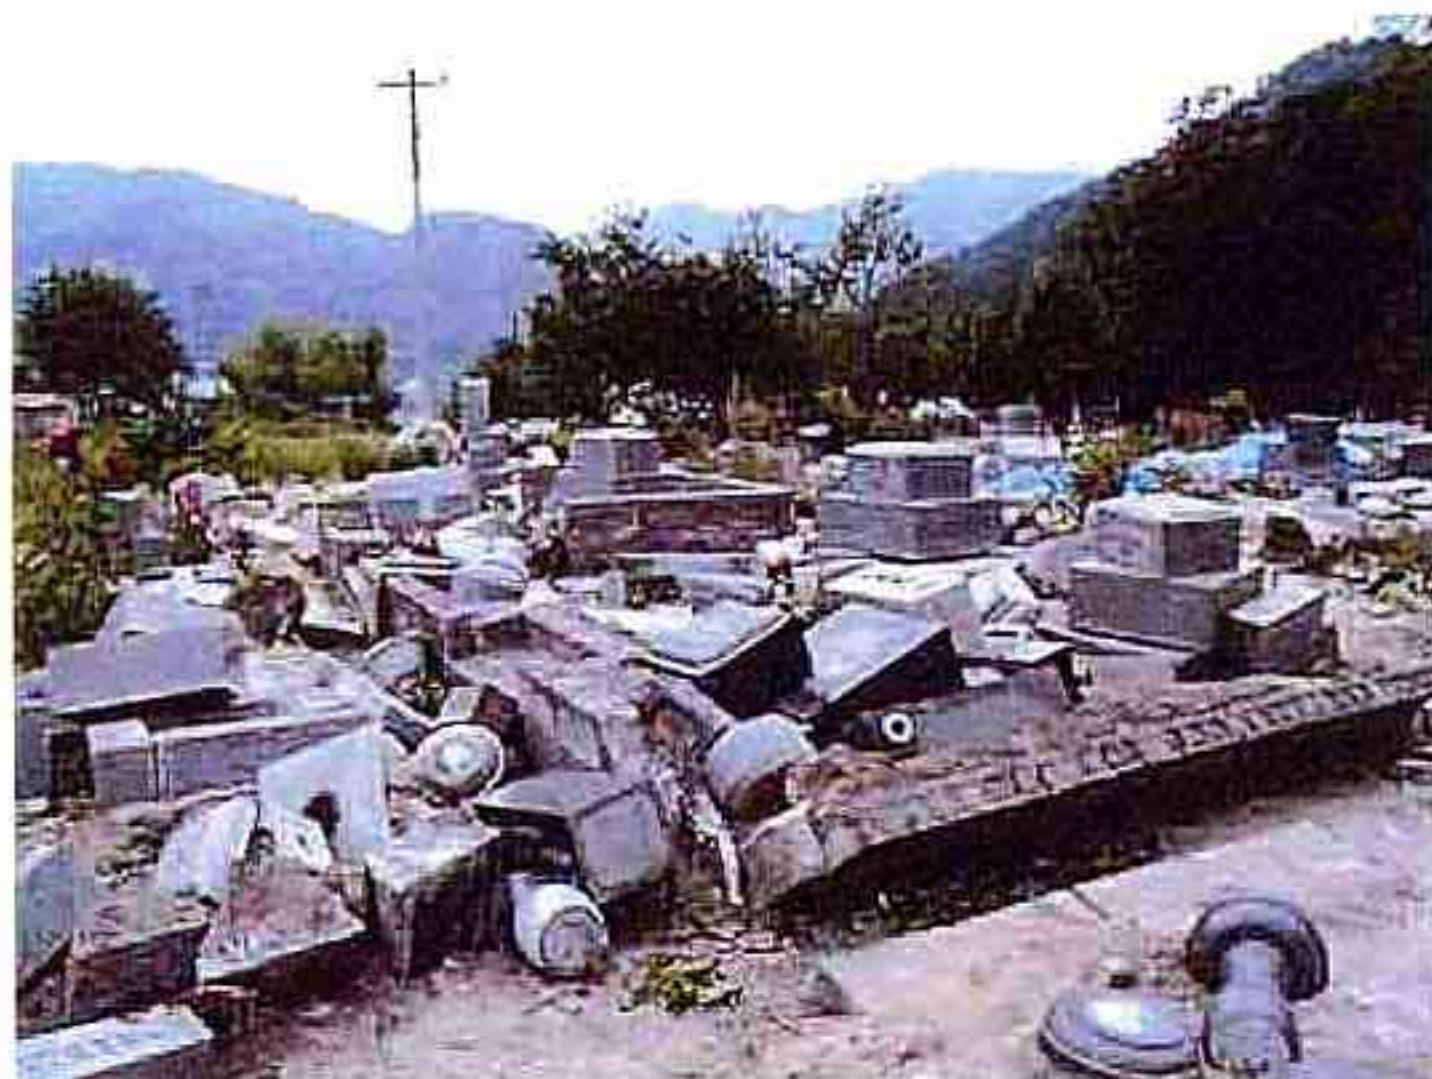
⑮墓石の転倒（日野町）<sup>8)</sup>

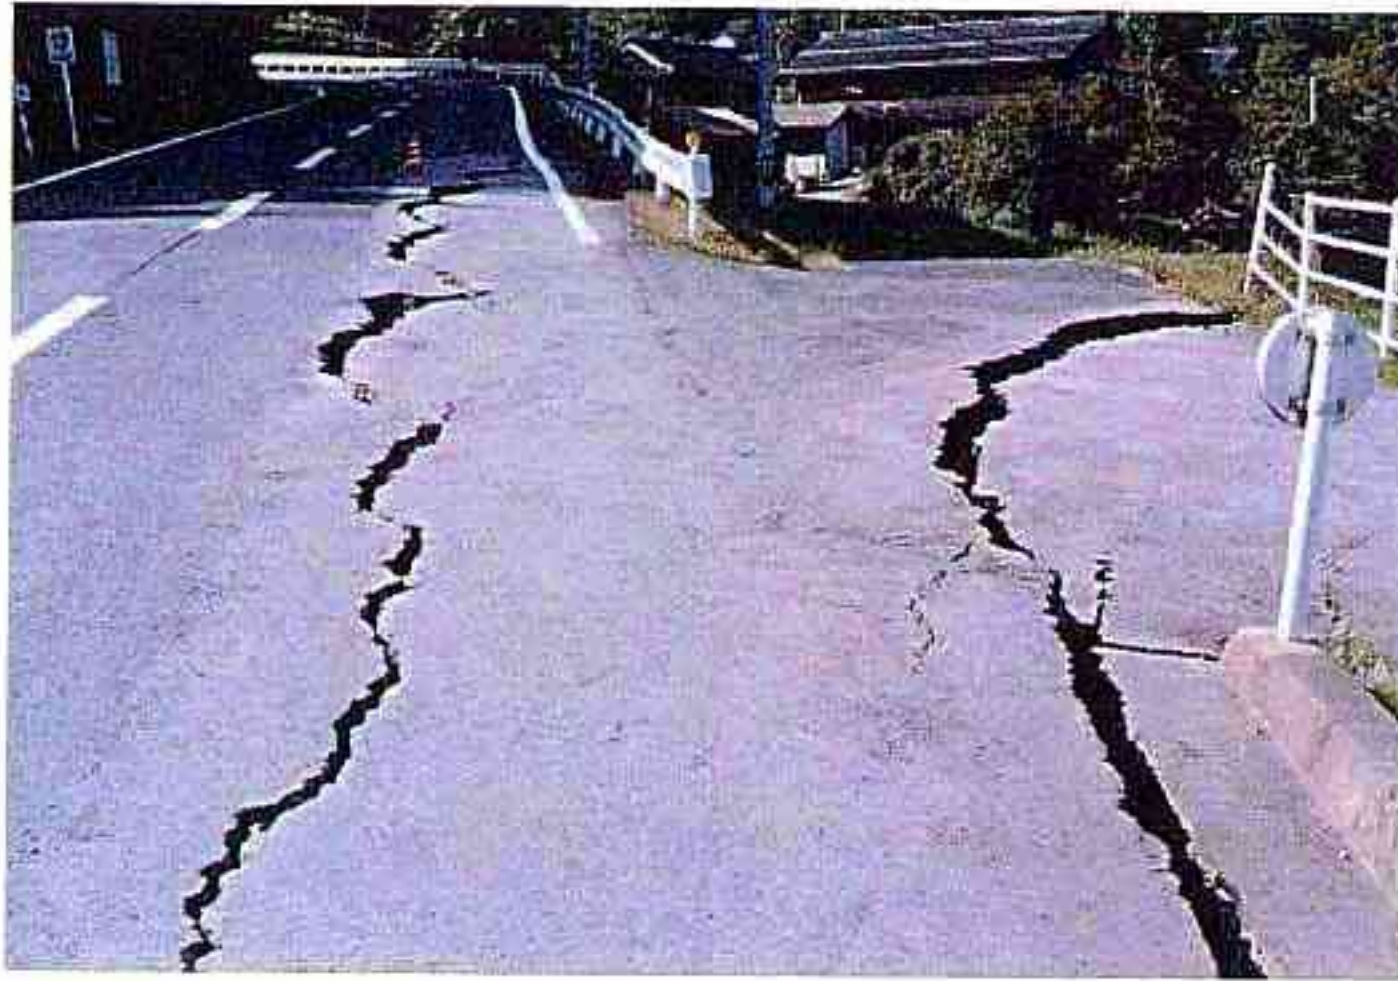
⑯路面の亀裂（溝口町）<sup>14)</sup>
