### 1.5.2 周辺地域における被害概要

## 1.6 地震動と被災状況分析概要

## 1.7 復旧概要

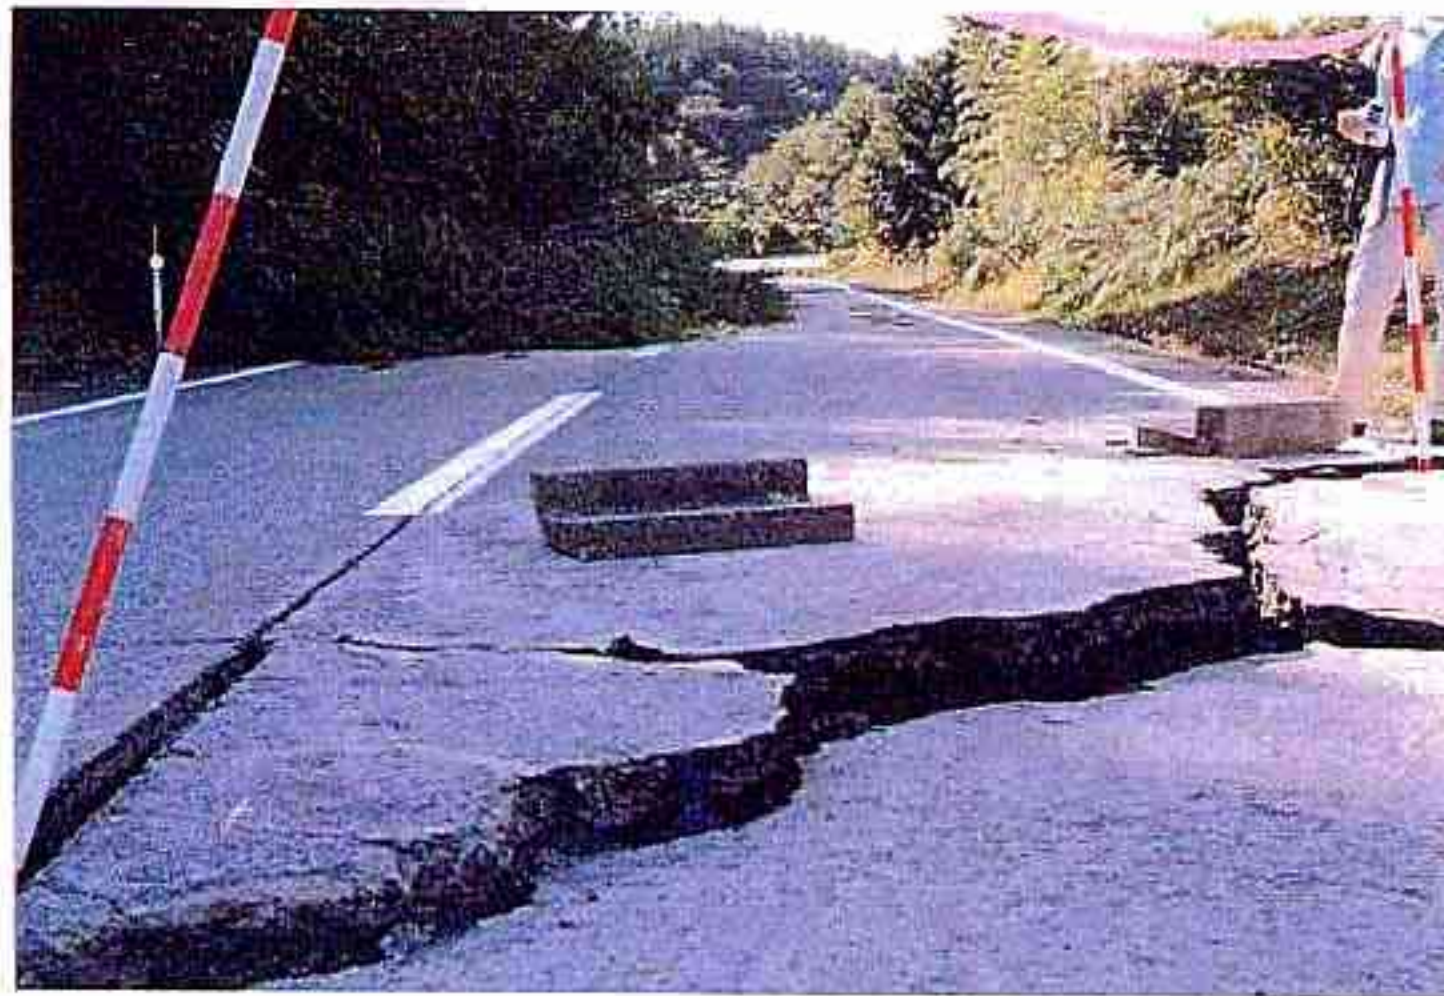
⑰道路の被害（溝口町）<sup>14)</sup>

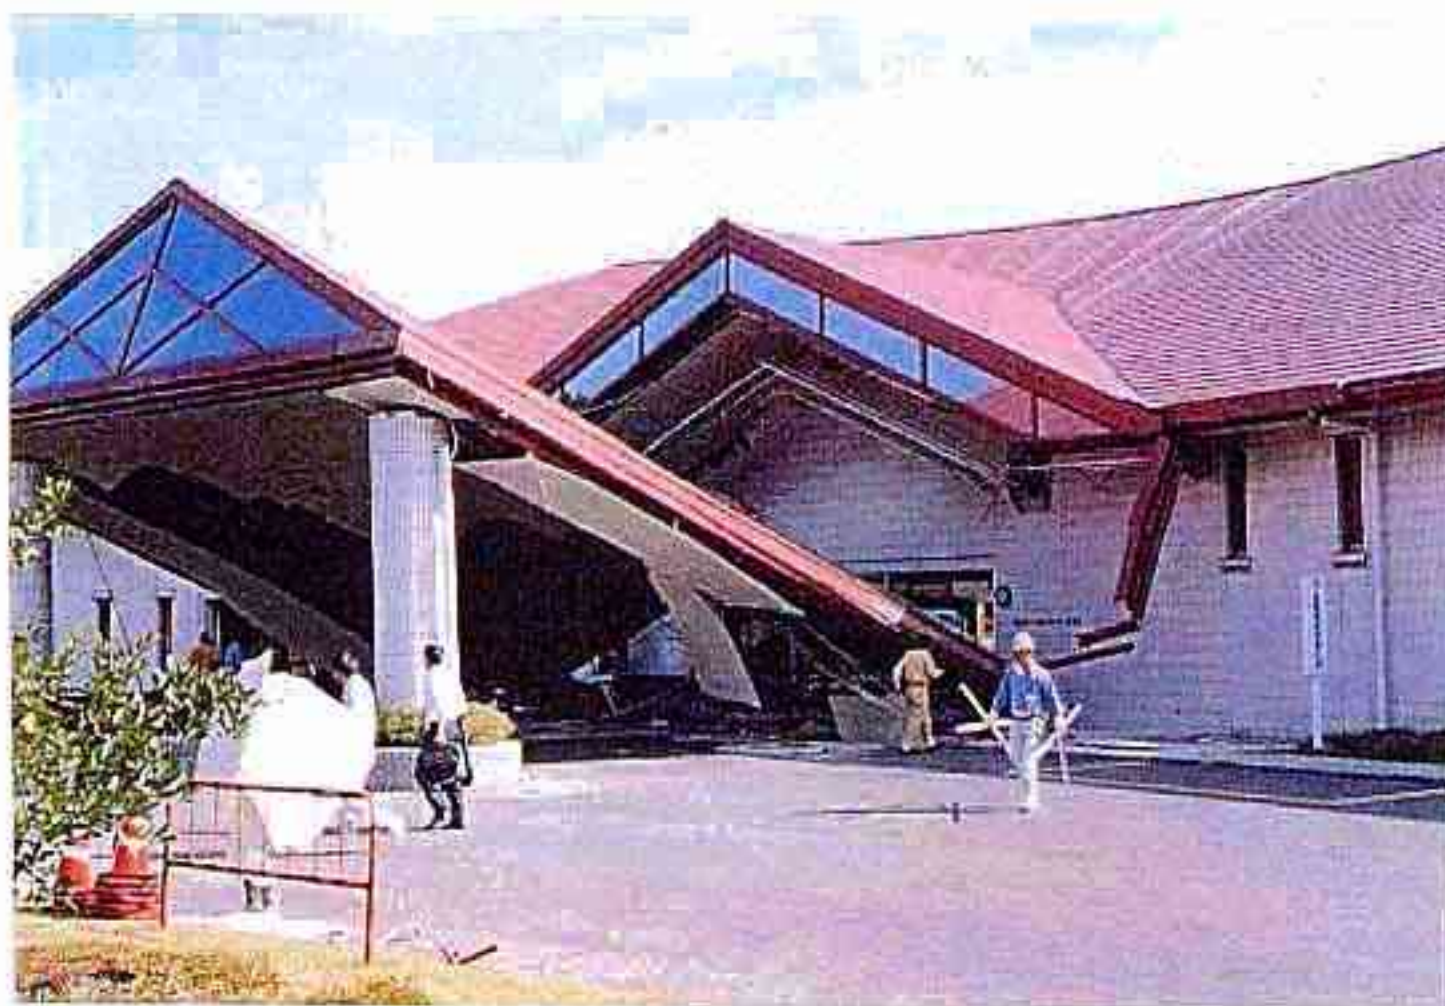
⑱ゴルフ場クラブハウスの被害（江府町）<sup>14)</sup>

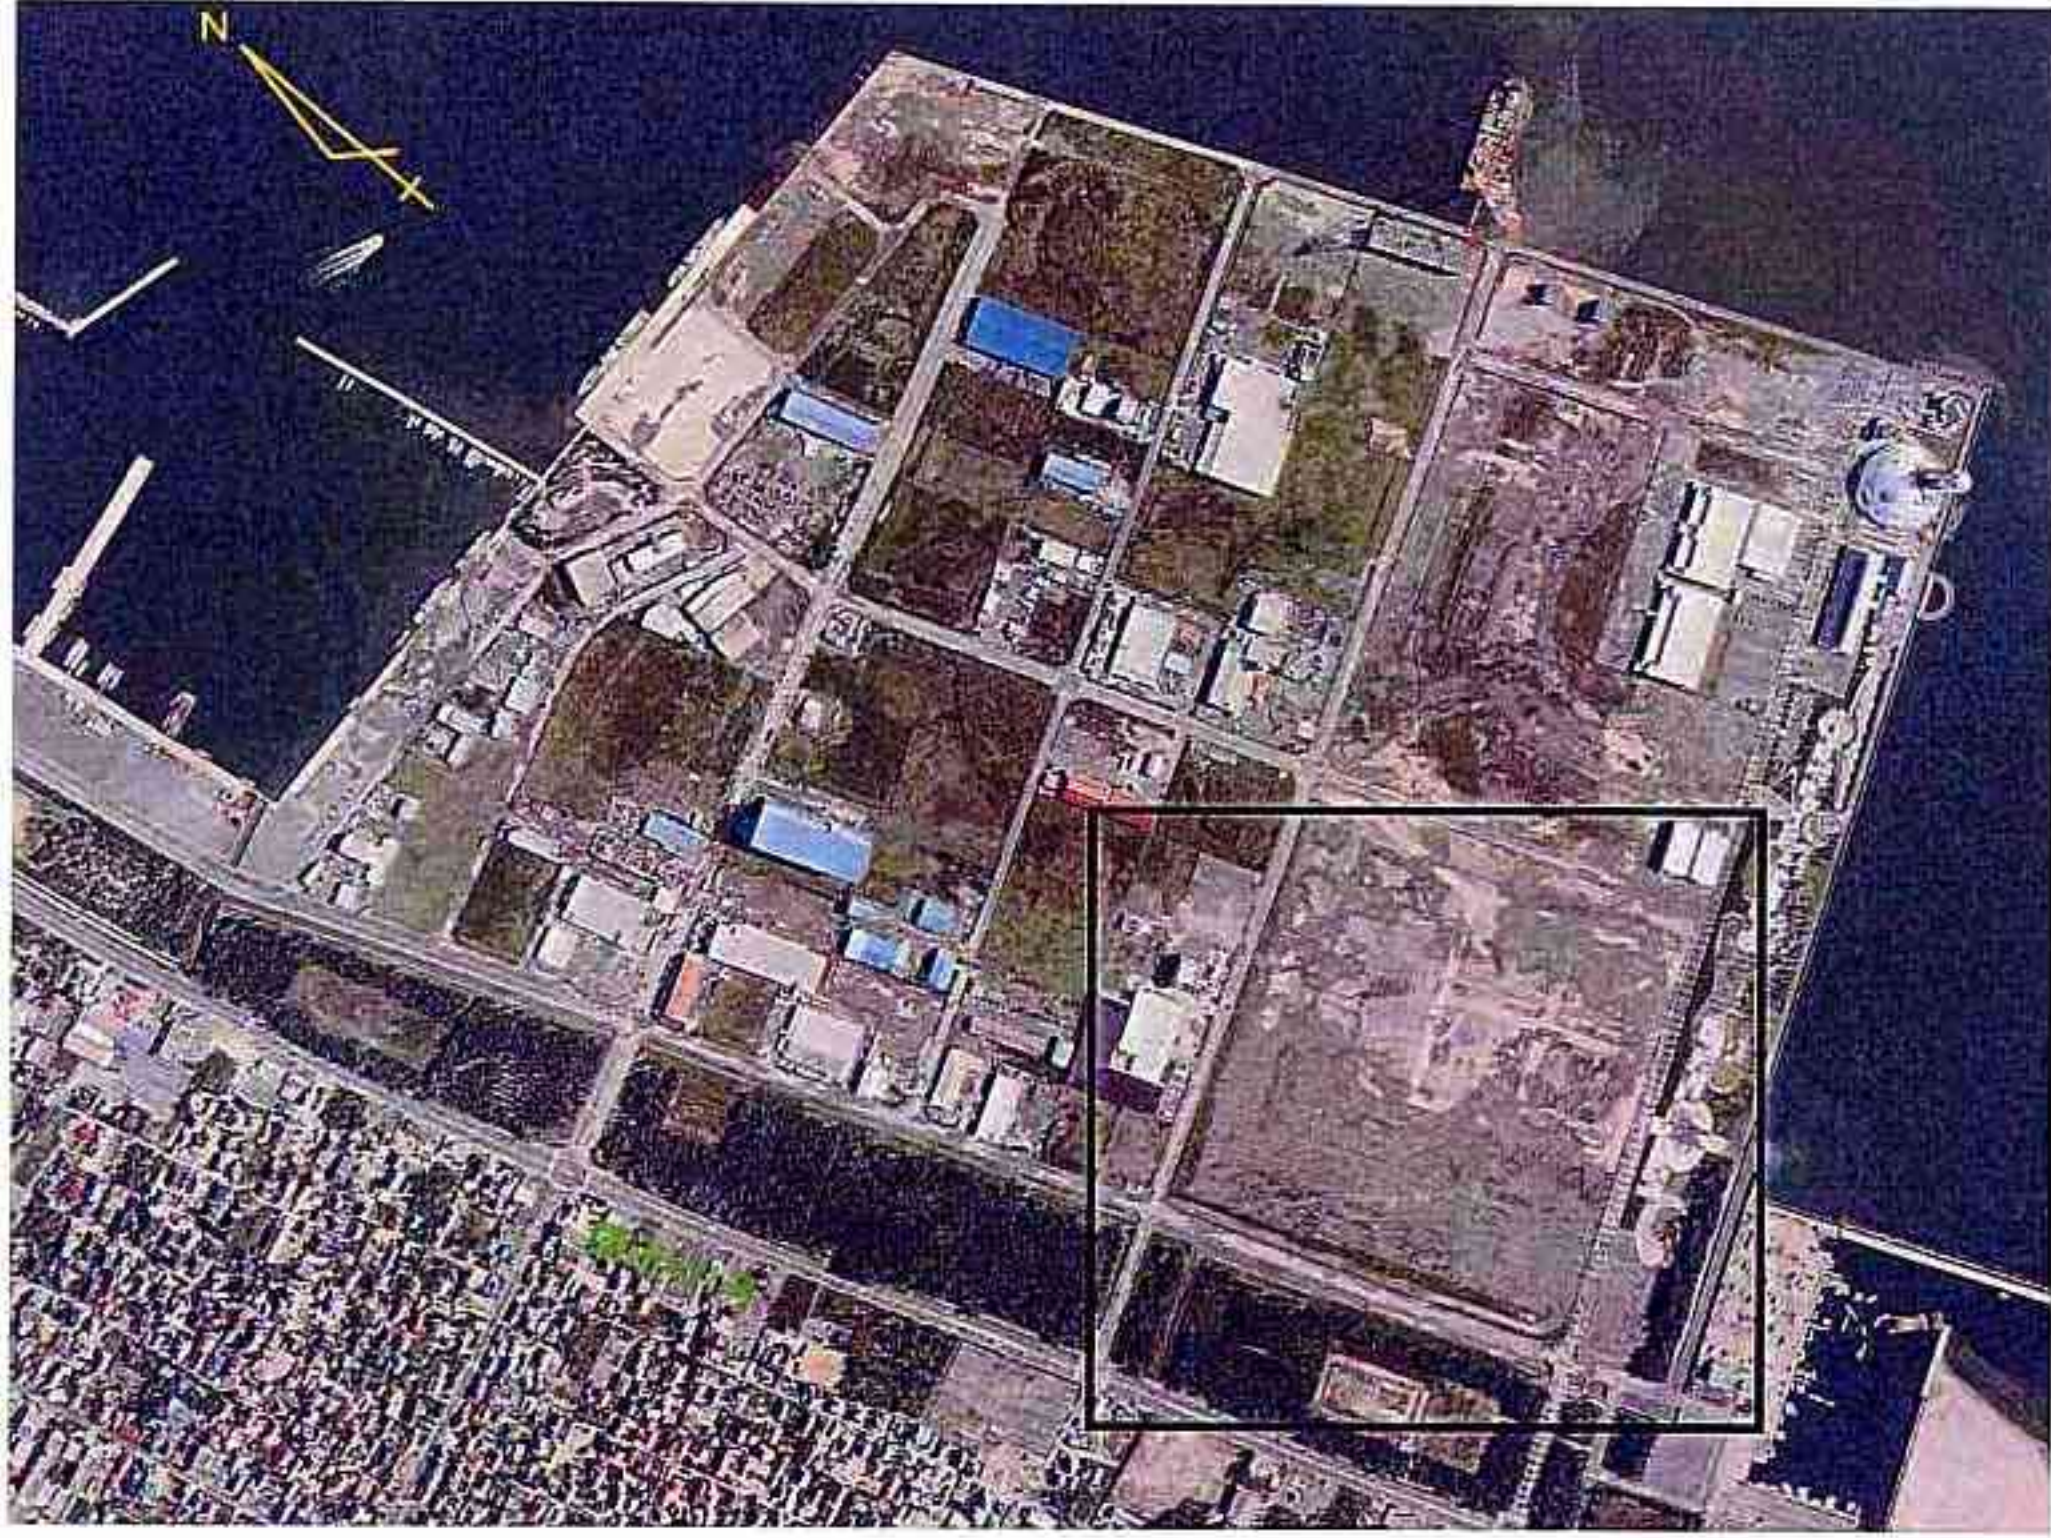
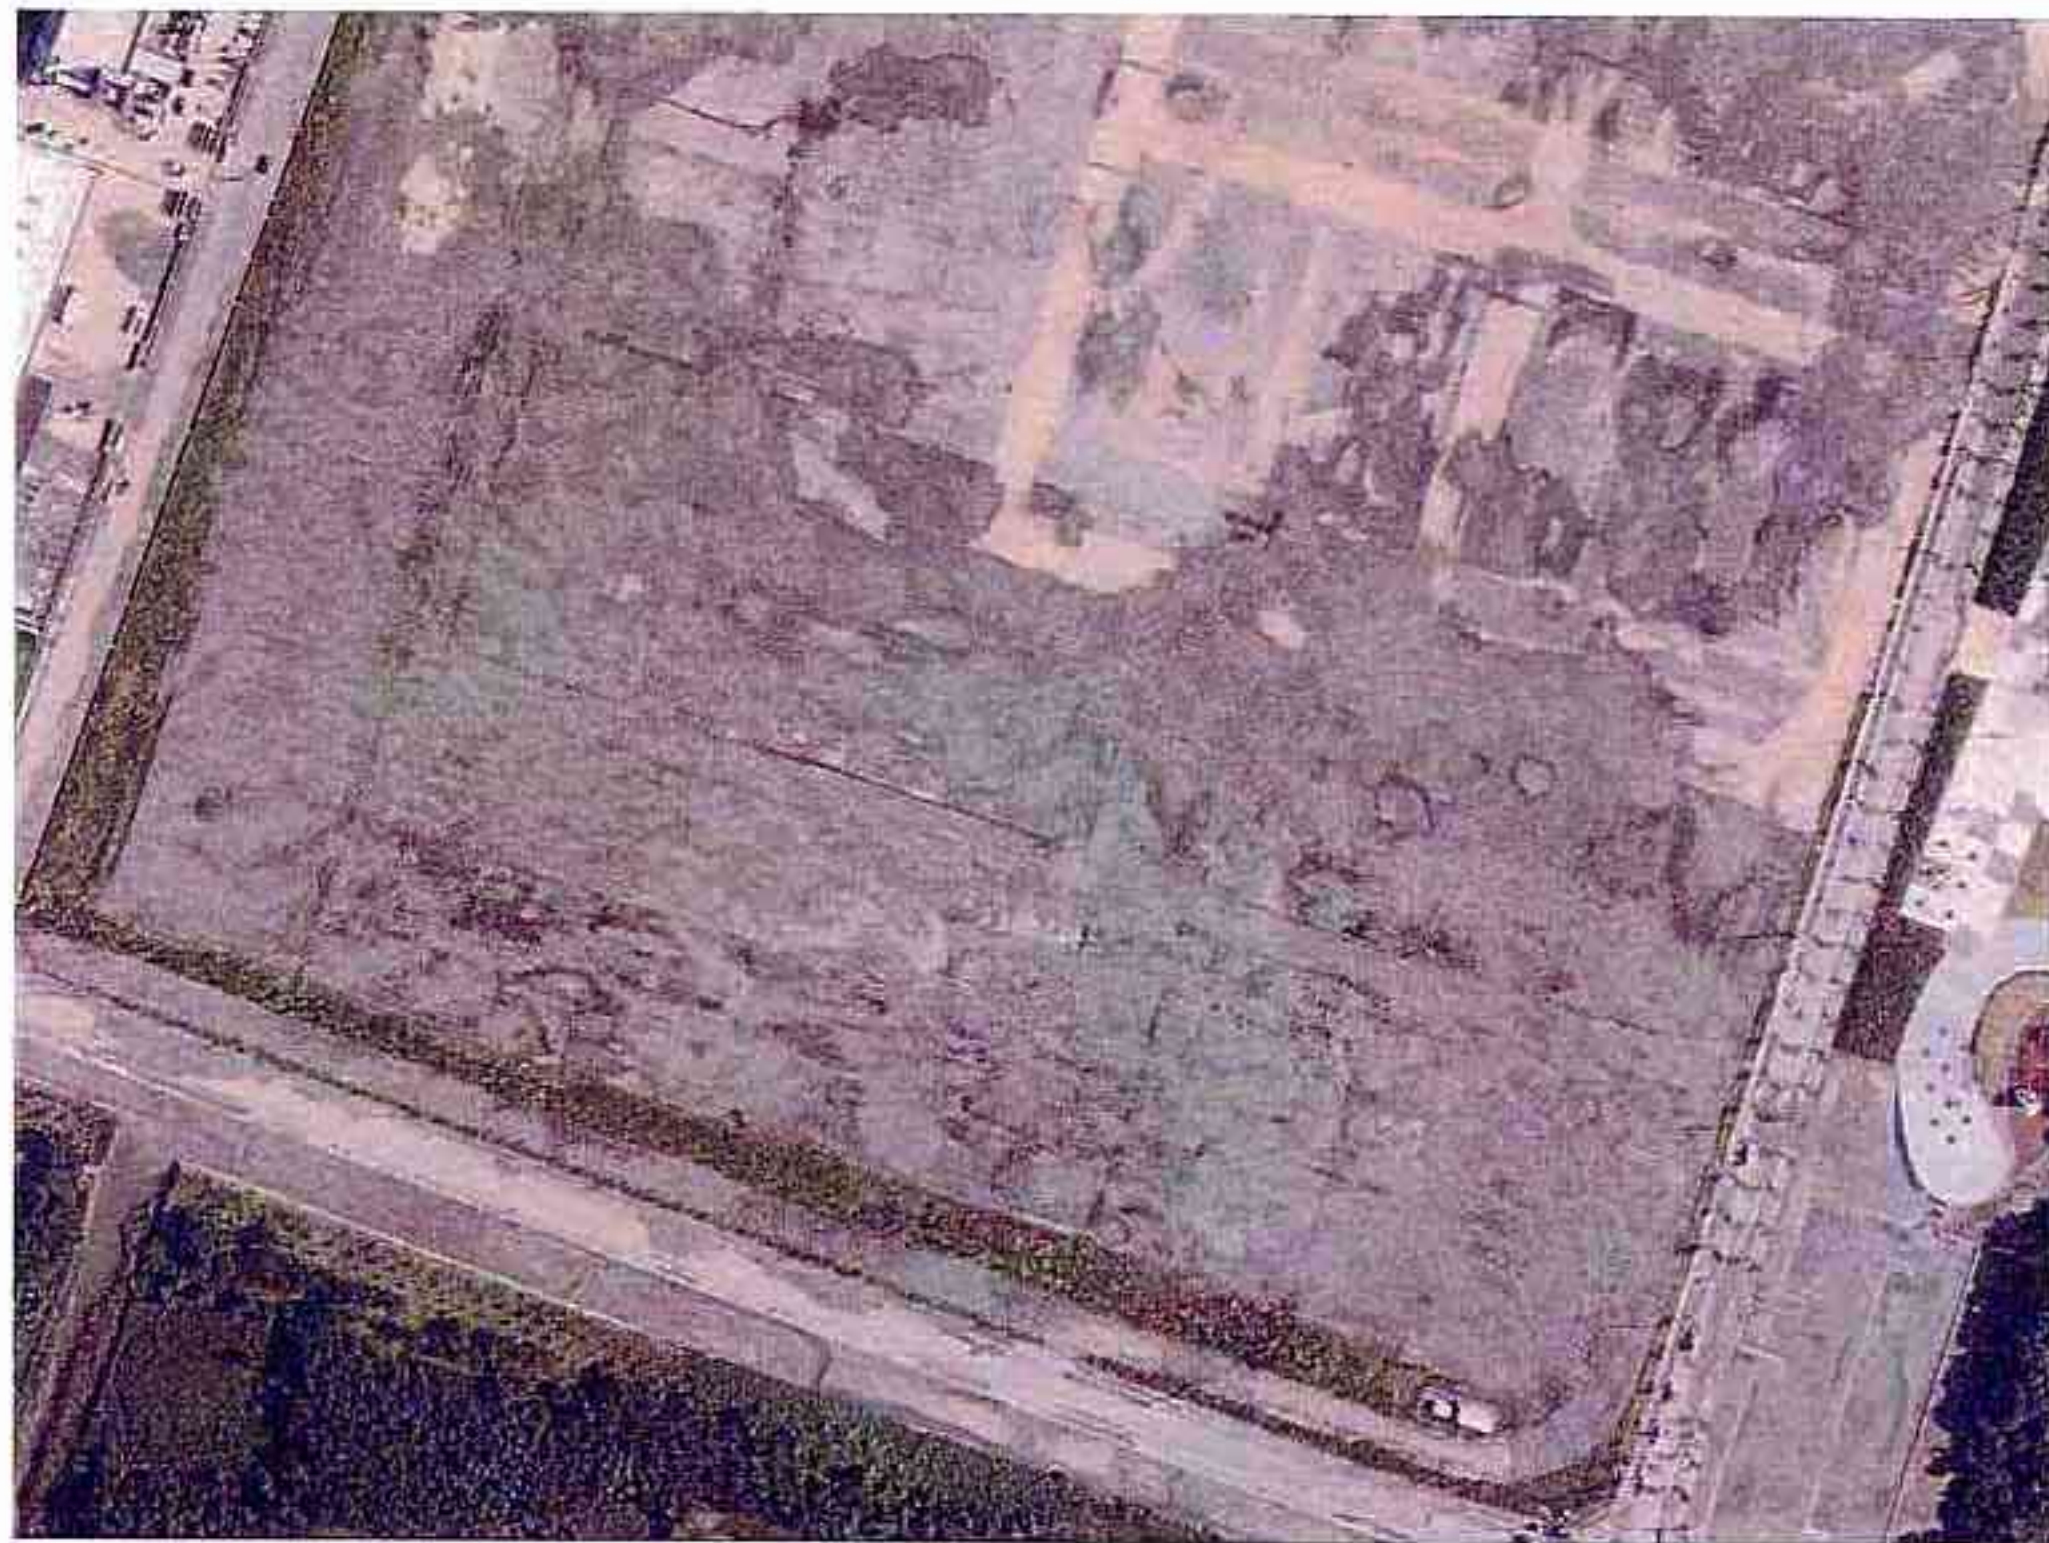
⑪竹内団地（鳥取県境港市）の液状化<sup>15)</sup>

境港市北部の美保湾を埋め立てて造成された竹内団地では、広い範囲で液状化が発生した。
