弓ヶ浜半島液状化対策研究会

報 告 書

平成 13 年 3 月

鳥 取 県

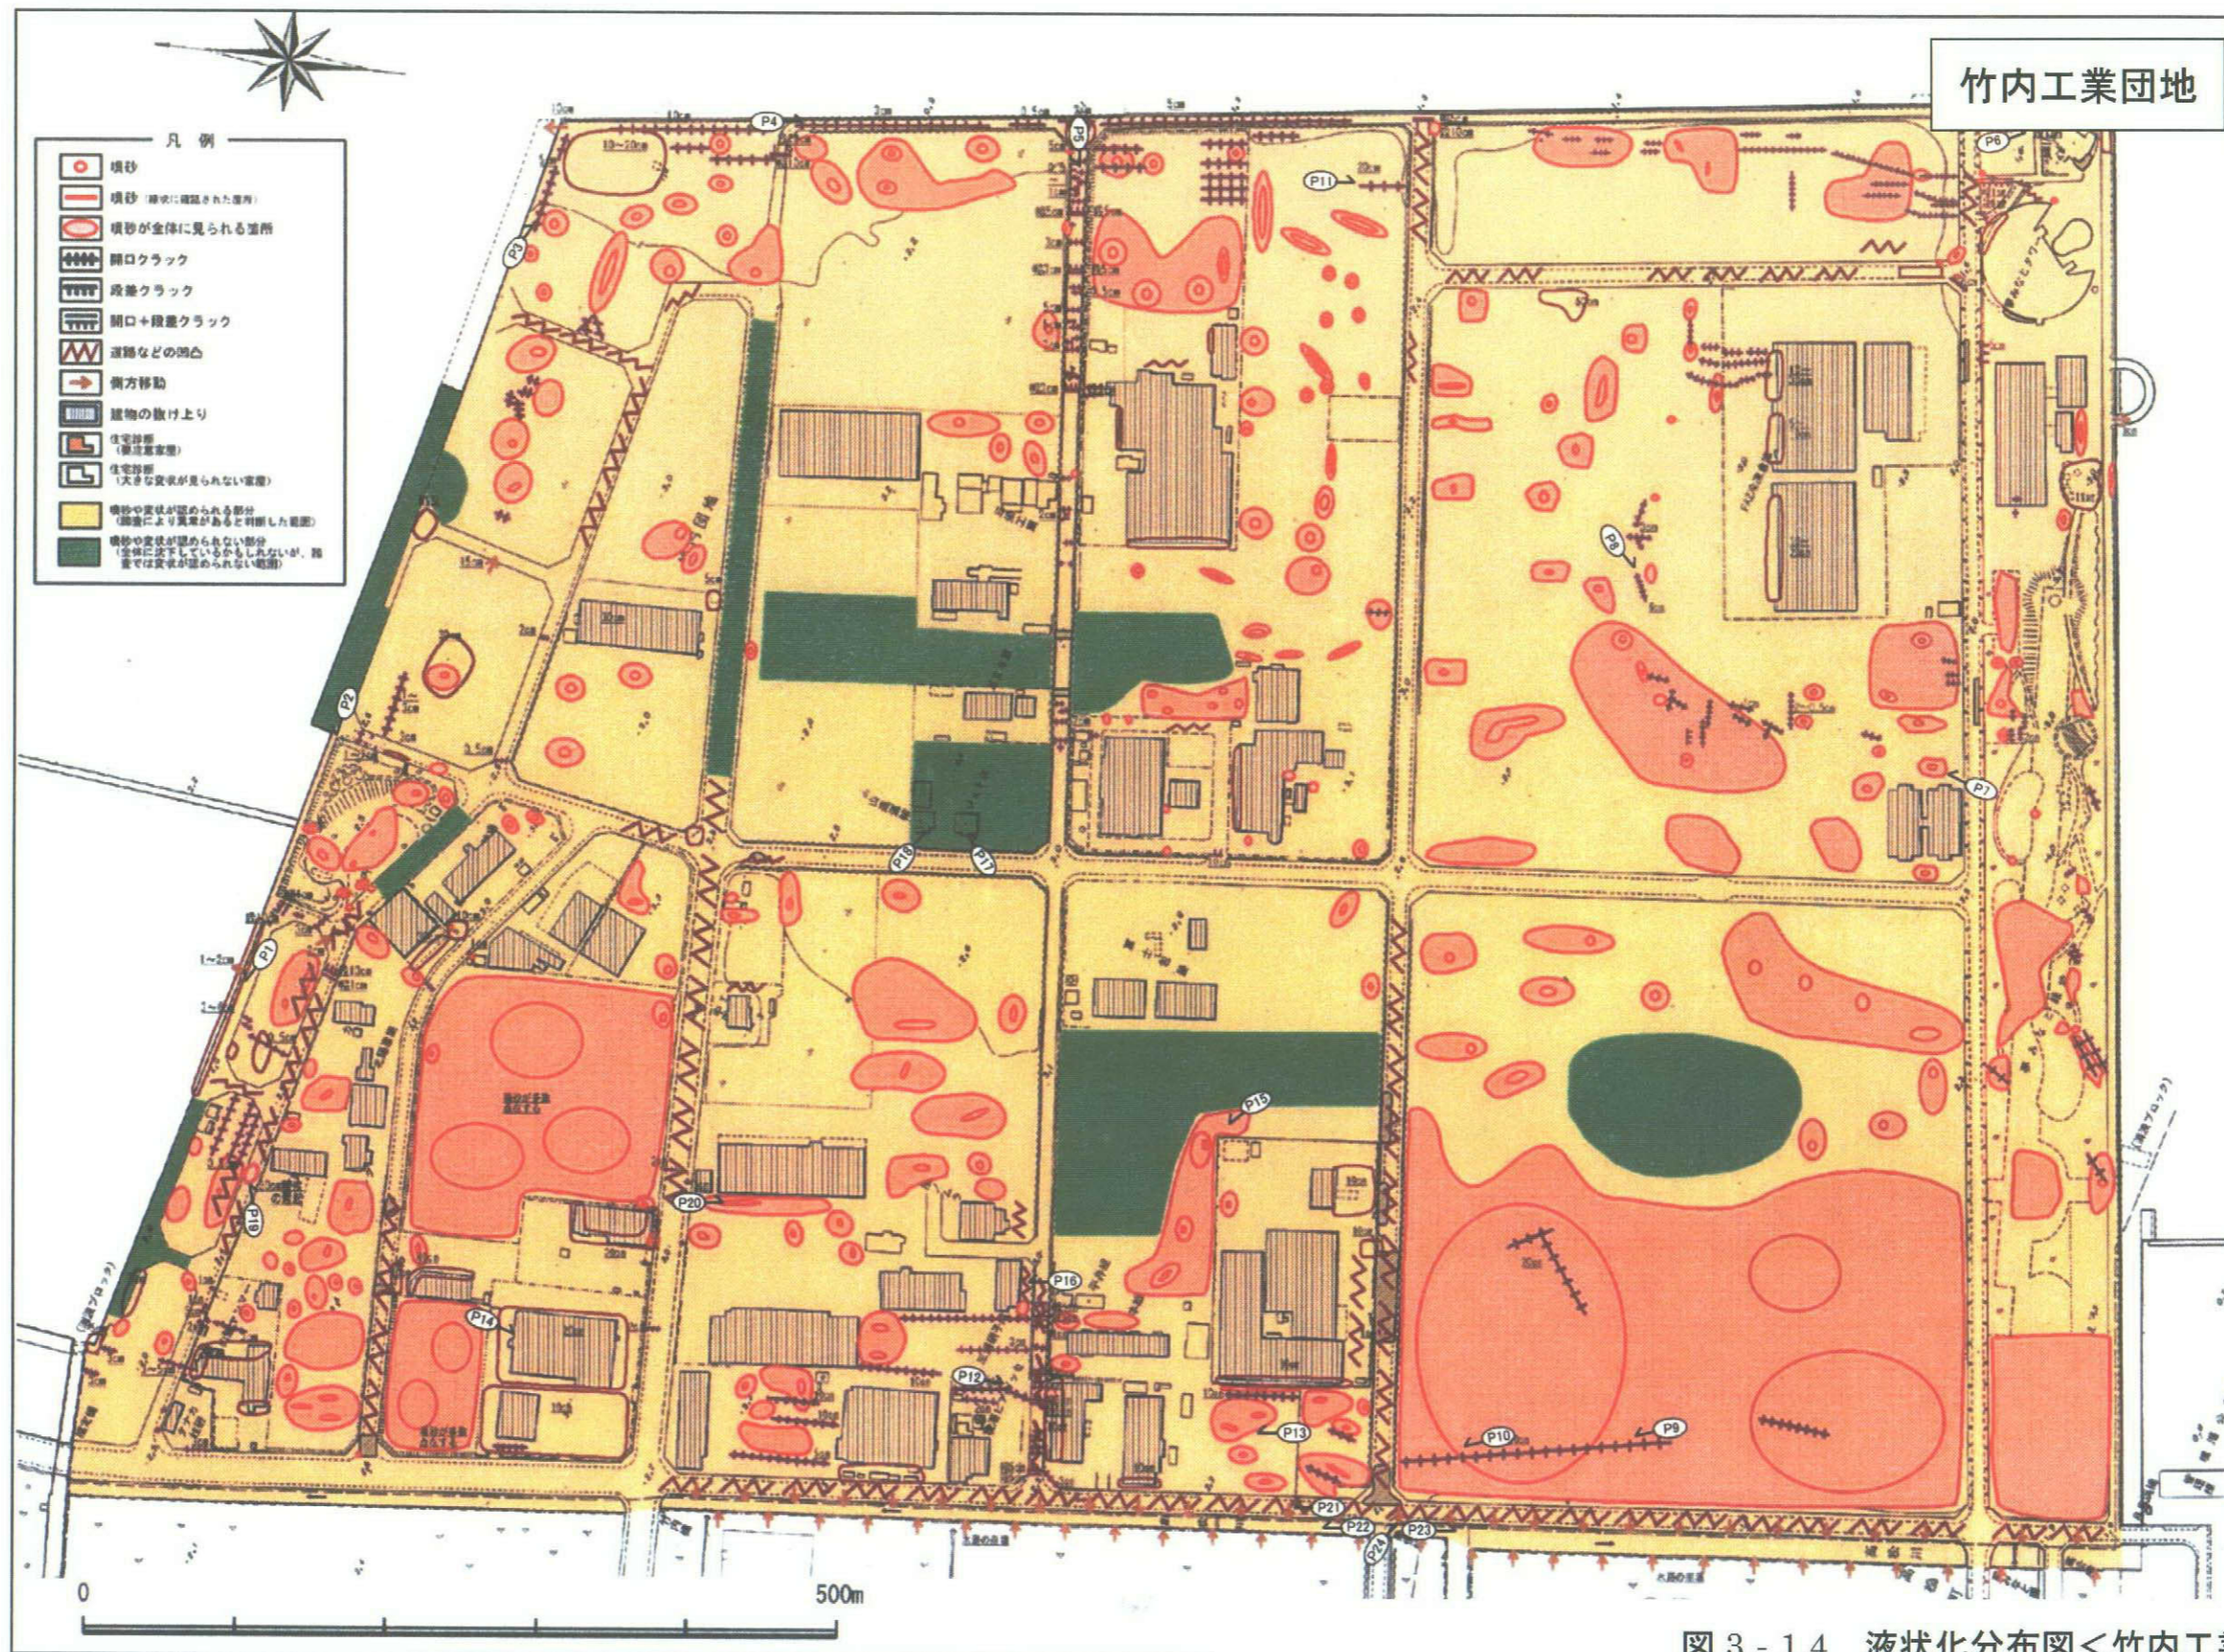
図 3 - 1.4 液状化分布図<竹内工業団地>

竹内工業団地の被災状況は、図3-1.4の分布図(写真3-1.1～写真3-1.4の写真)に示すとおりであり、液状化による噴砂や側方流動による被災等が生じている。なお、被災要因は、液状化による噴砂及び側方流動が主体と考えられ、竹内工業団地を含む地域一帯が全体に沈下しているものと考えられる。沈下は、液状化によるものと考えられ、沈下の程度は不均一である。

液状化による被災は、竹内工業団地の一部を除いて全体に存在しており、北側から南西側にかけて被災が見られない所が点在している。

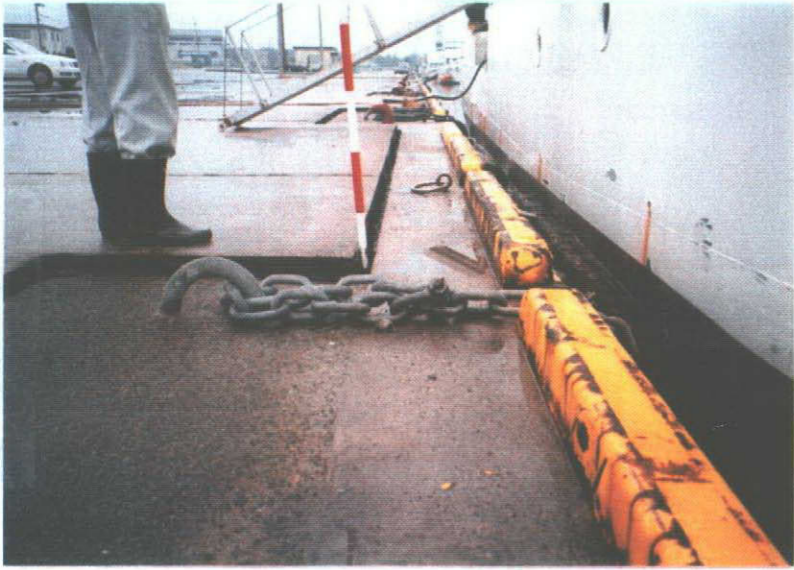
写真-1 護岸の沈下

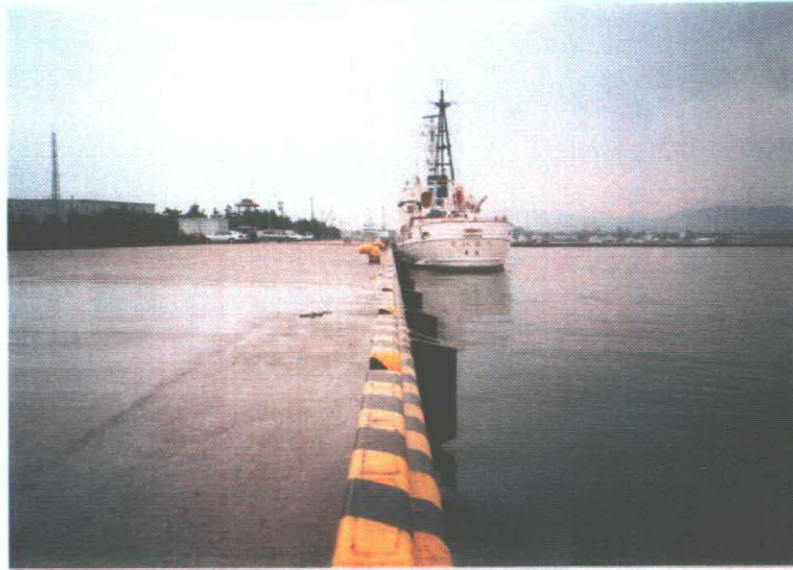
写真-2 護岸の変状は認められない

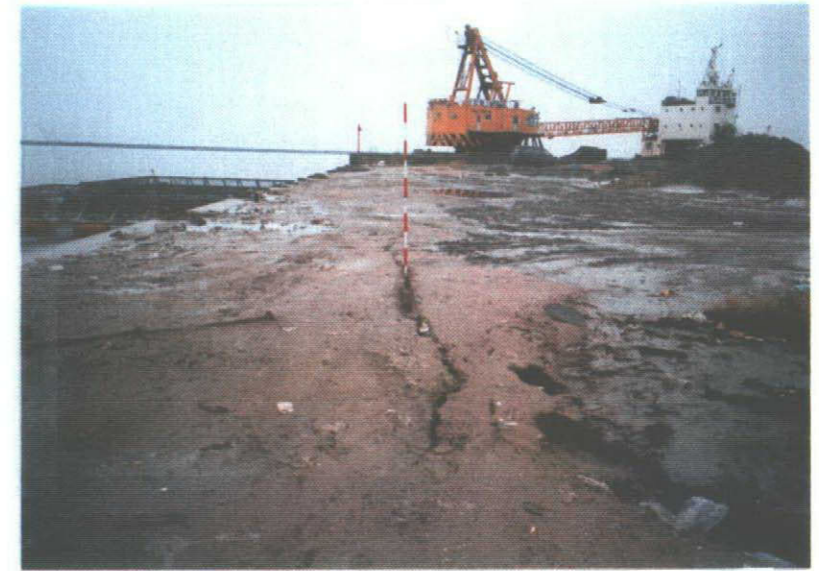
写真-3 護岸と平行にクラック噴砂が見られる

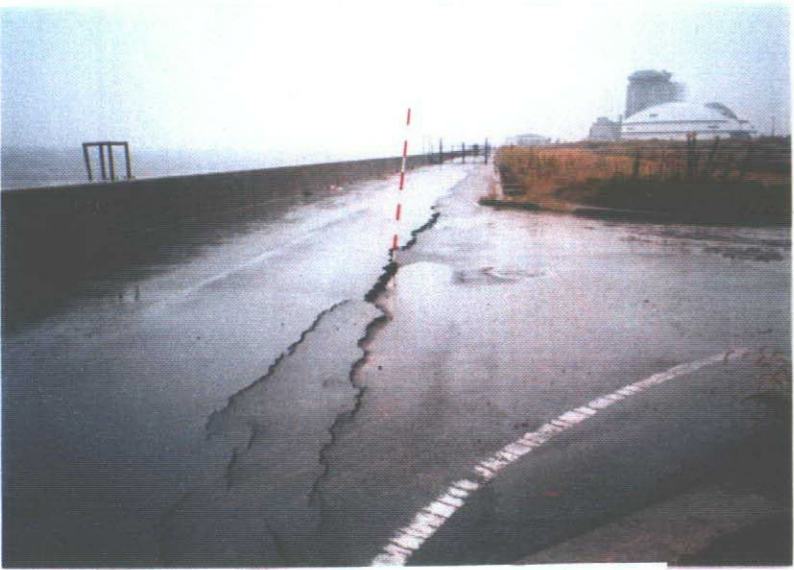
写真-4 護岸と平行したクラック

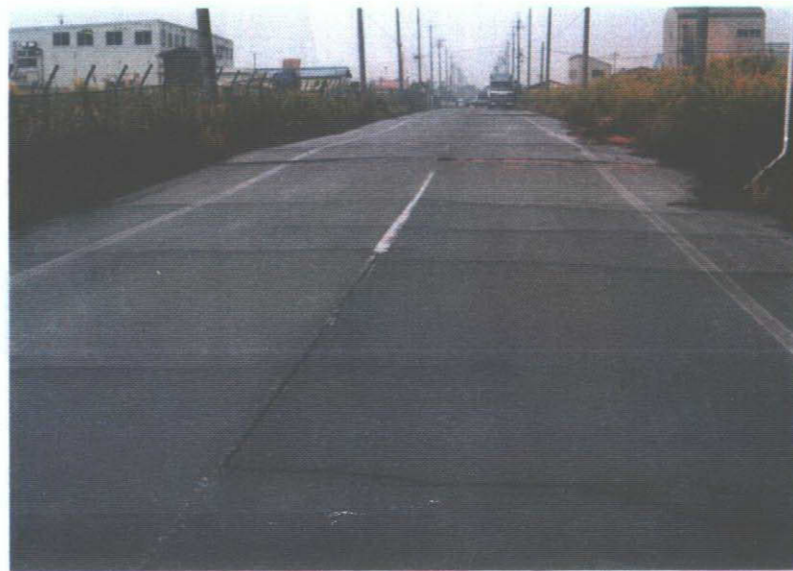
写真-5 道路に直行する多数のクラック

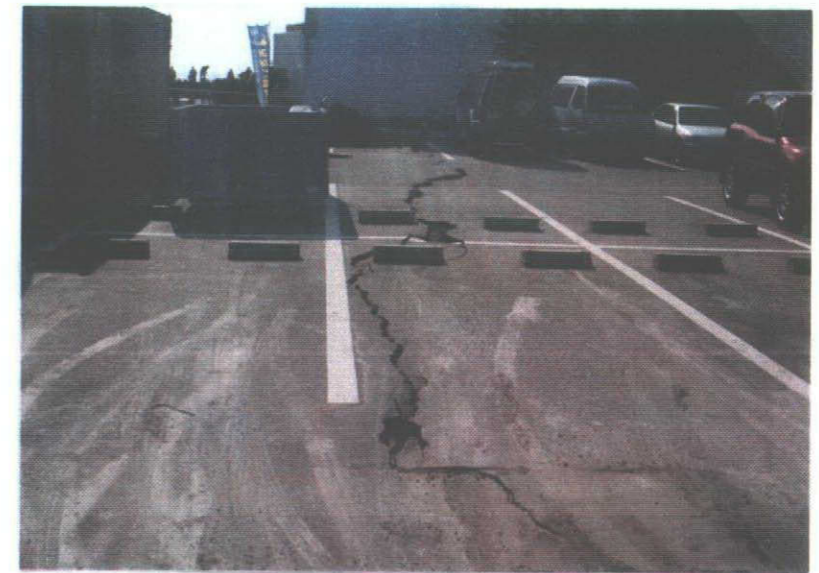
写真-6 駐車場に見られるクラック

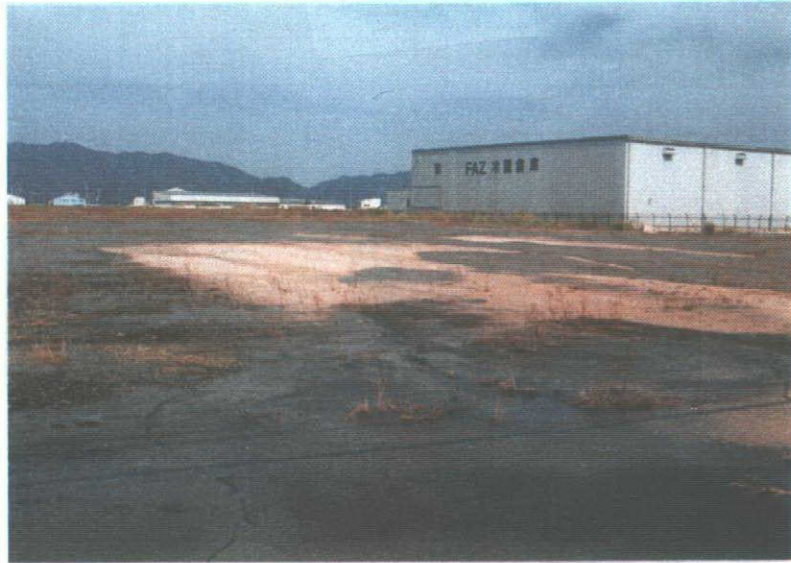
写真-7 数々の噴砂後の状況

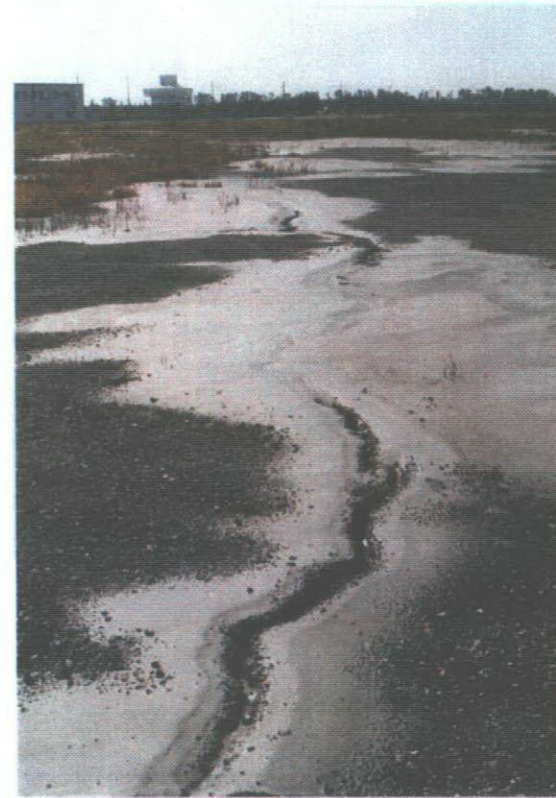
写真-8 開口クラックに見られる噴砂

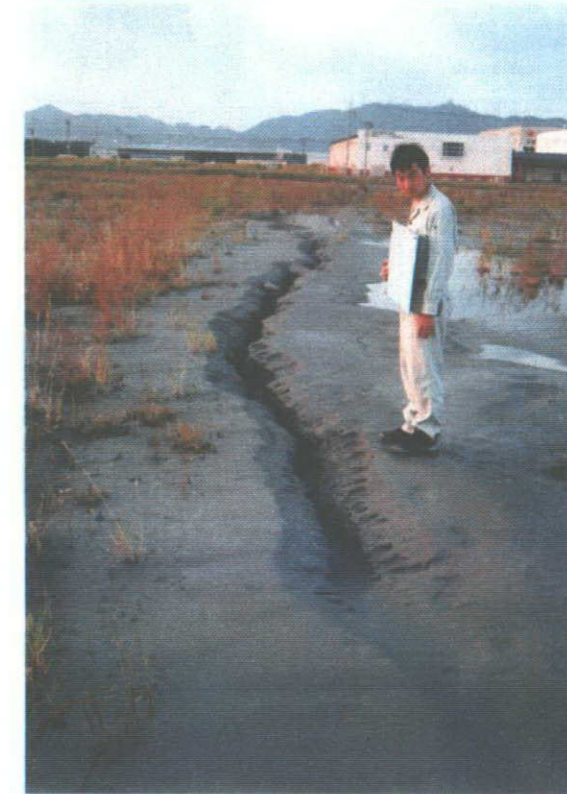
写真-9 開口クラックに見られる噴砂

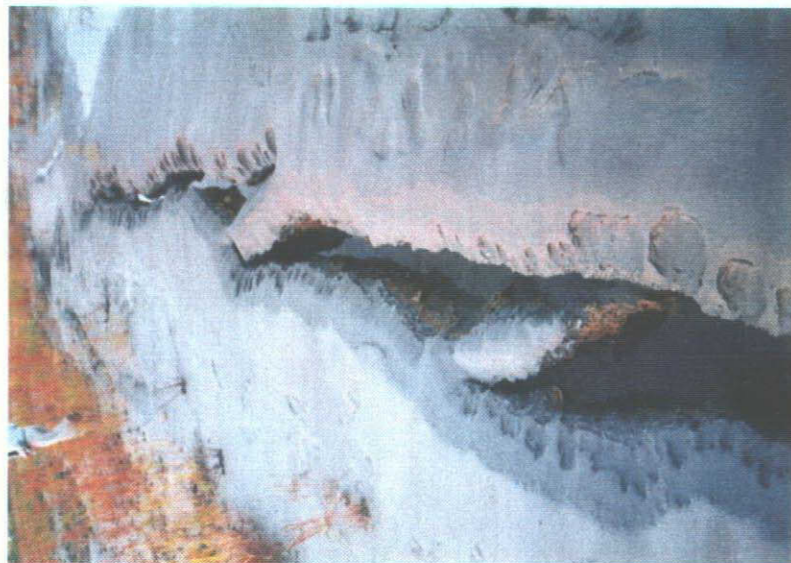
写真-10 開口クラックに見られる噴砂

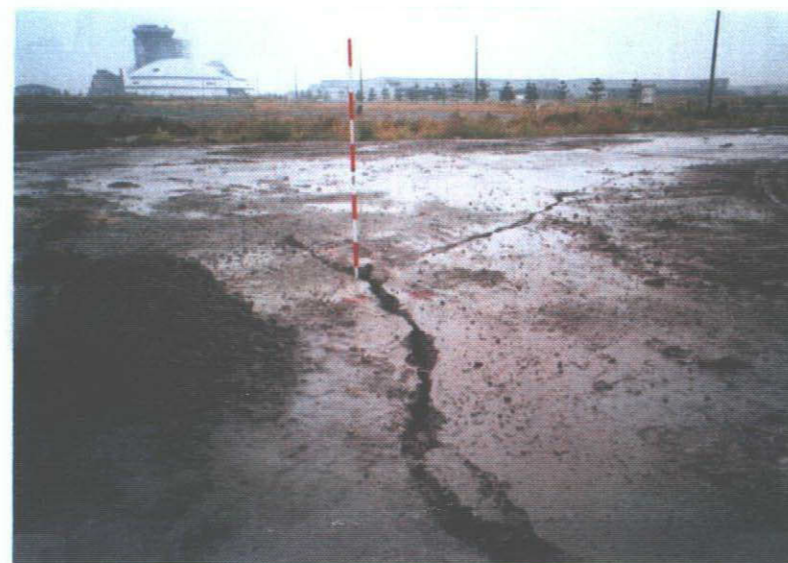
写真-11 開口クラックに見られる噴砂

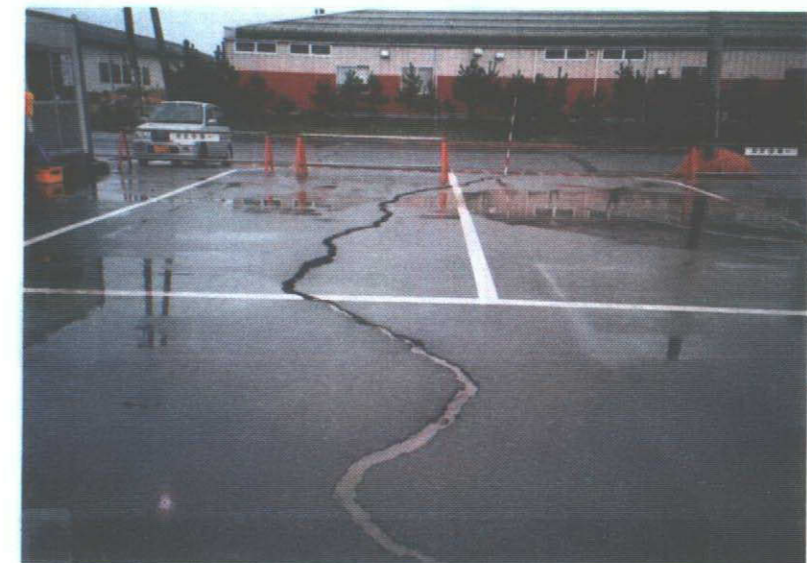
写真-12 開口クラック。噴砂は片づけて残って無いが噴砂が亀裂内に分

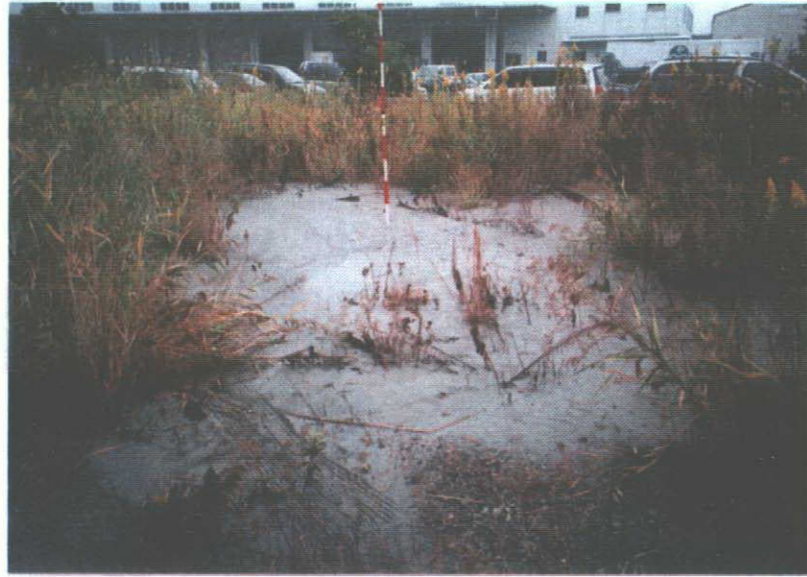
写真-13 填砂の状況

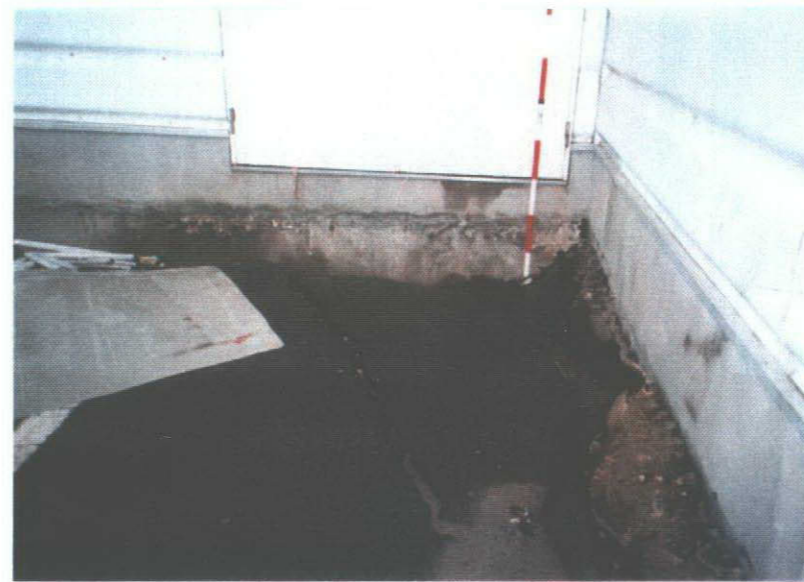
液状化による構造物の抜け上がりは、周辺地盤に沈下及び地中埋設管の損傷等の被害が生じており、素別の工場建屋に生じている。

写真-14 建物の抜け上がり状況

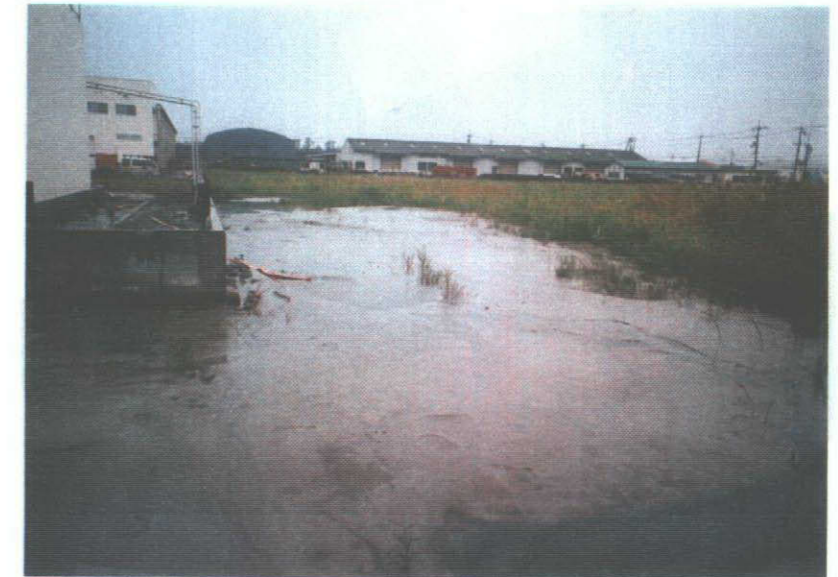
写真-15 填砂が一面に流出している

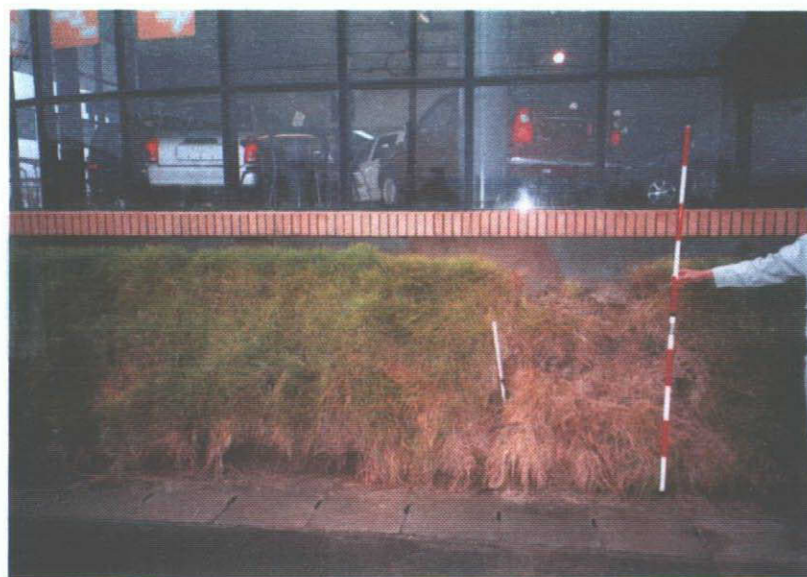
写真-16 盛土法面がずり落ち基礎が
むき出しになっている

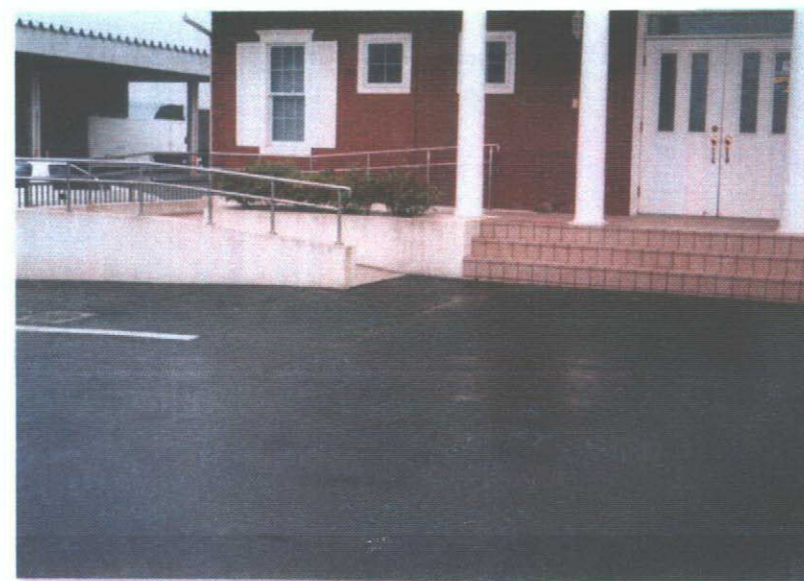
写真-17 外部の変状が認められない
敷地と建物

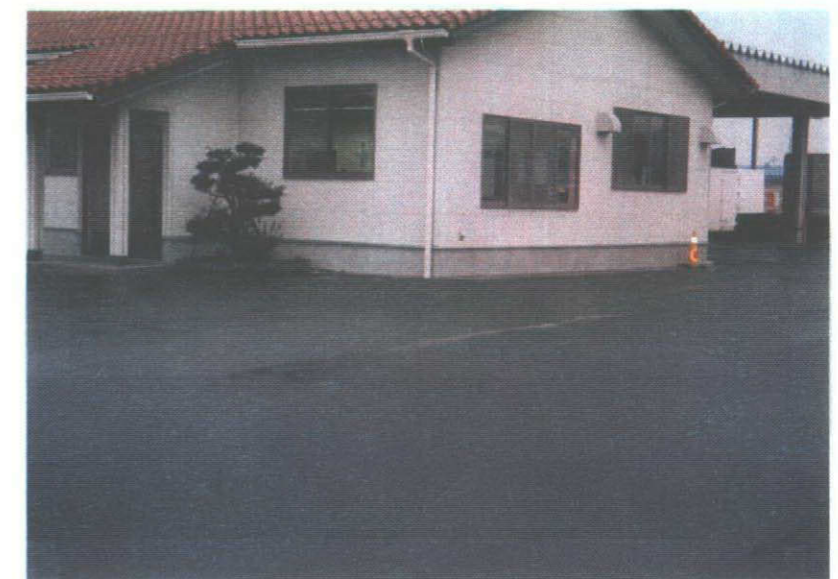
写真-18 外部の変状が認められない
敷地と建物

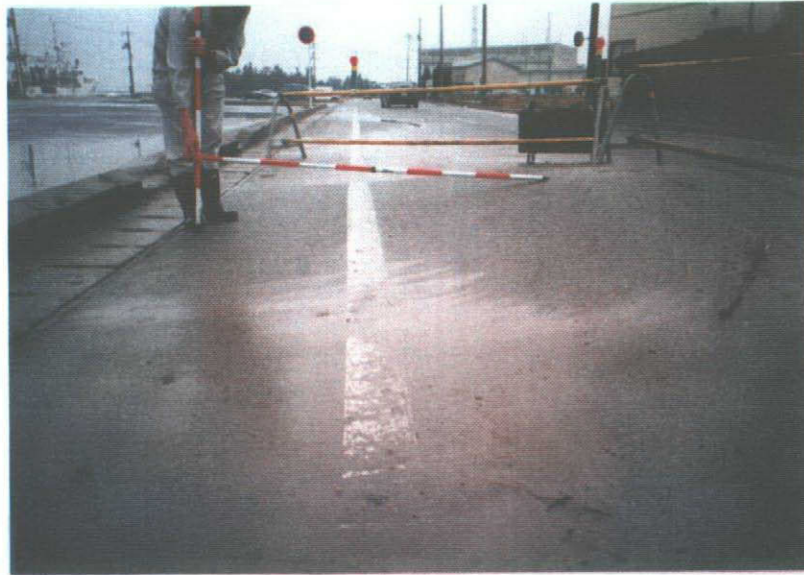
写真-19 路面の浮き上がり

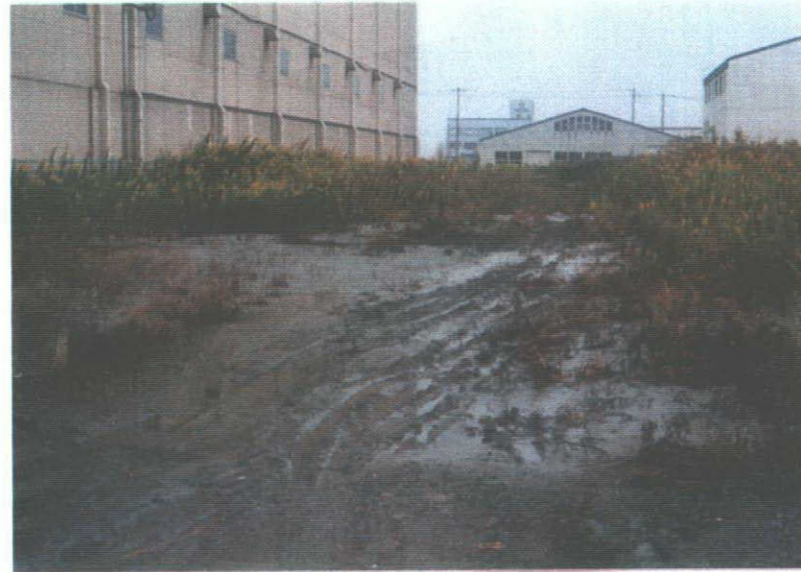
写真-20 填砂により一面に砂が流出

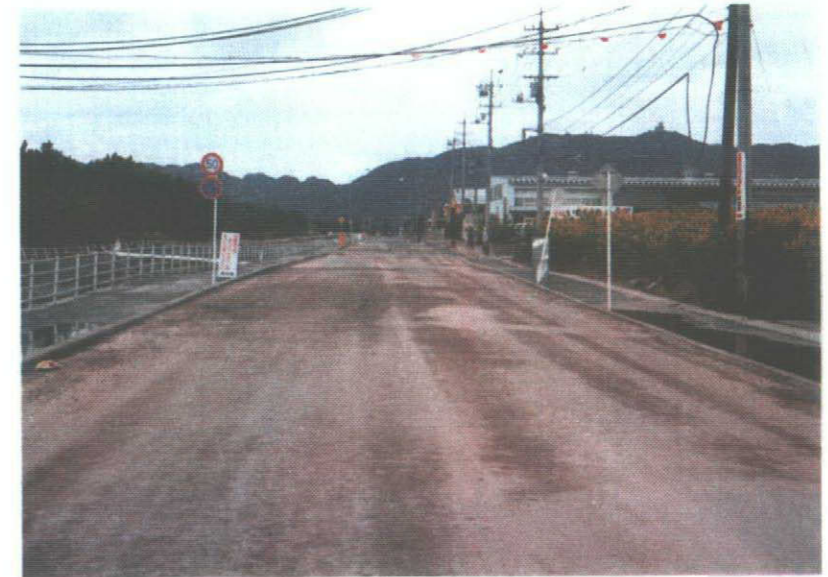
写真-21 被災を受け仮復旧している

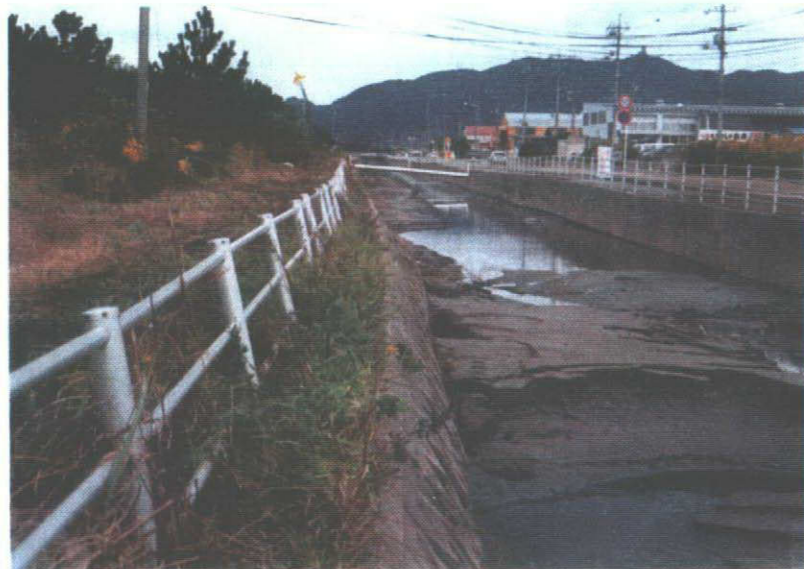
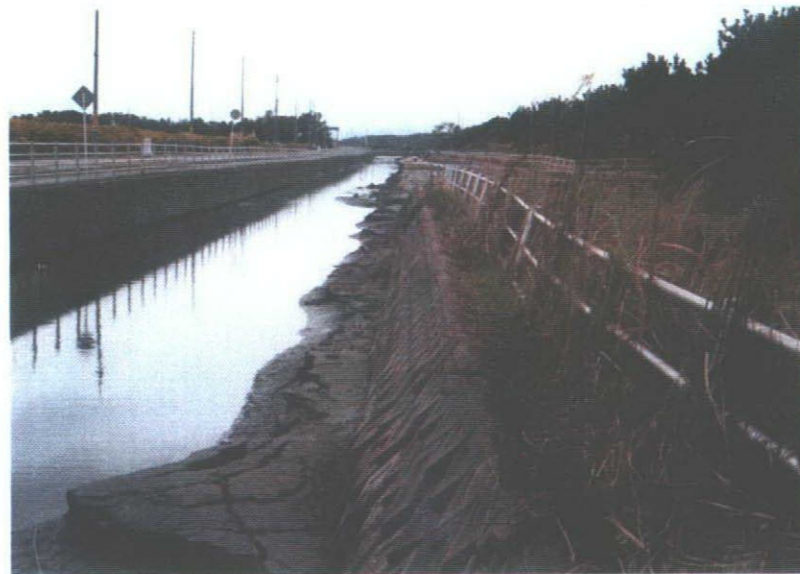
液状化による側方流動は、西側の水路で生じており、水路の護岸が水路の内側に変状している。

写真-22 水路の両側の護岸とも水路中心に押されていつ。川底は隆起しその上は填砂の砂が堆積している。

写真-23 水路の両側の護岸とも水路中心に押されていつ。川底は隆起しその上は填砂の砂が堆積している。

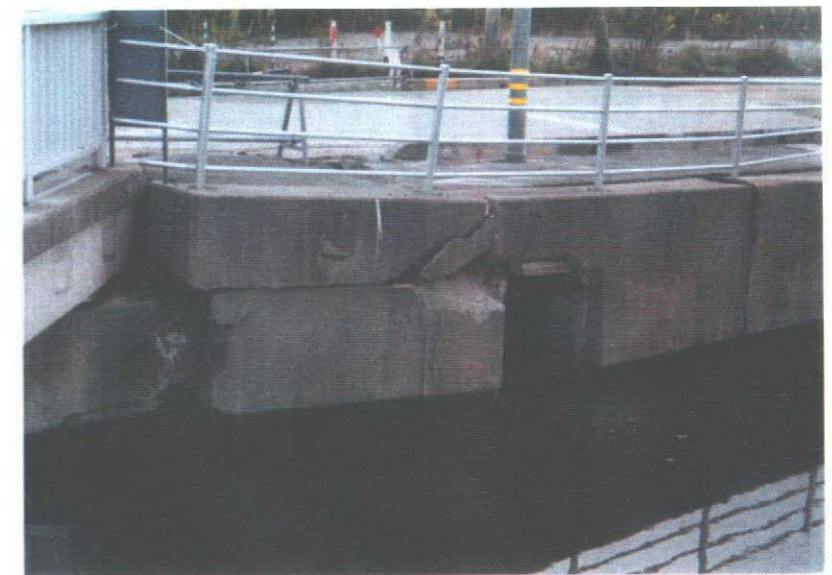
写真-24 橋台部の変状
水路の護岸が押し出されている
