崎津団地は、JR 境線の弓ヶ浜駅の西南西西方約 1.9km で主要地方道米子・境港線と中海の間に位置しており、全長約 600m で幅約 250m の総面積約 15ha の埋め立て地である。

1) 地形・地質概要

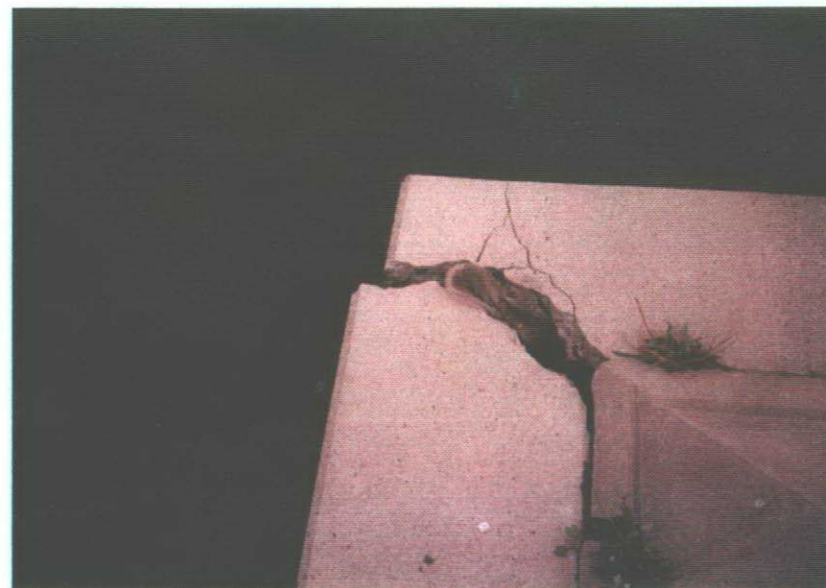
写真-8：護岸コーナー部の頭部コンクリートの破断、ずれ(5cm)

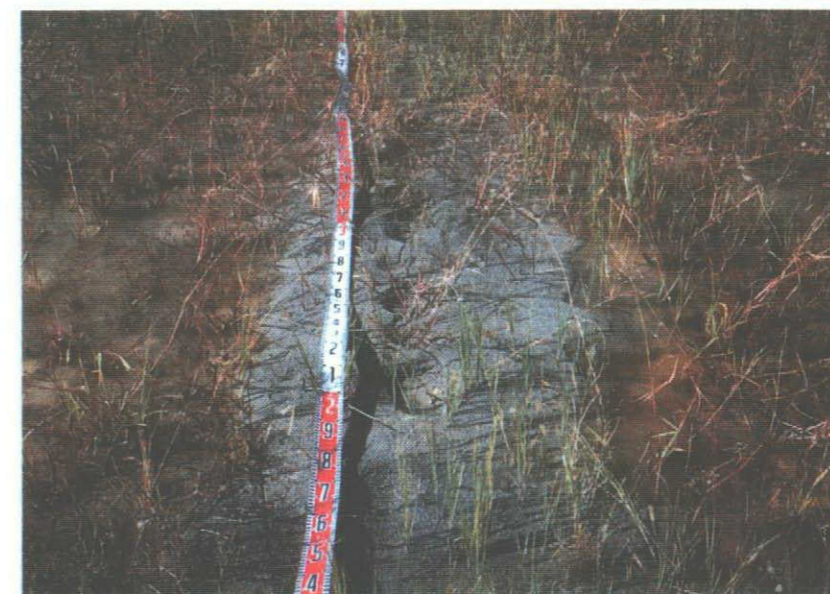
写真-9：宅地に生じたクラックと噴砂跡。

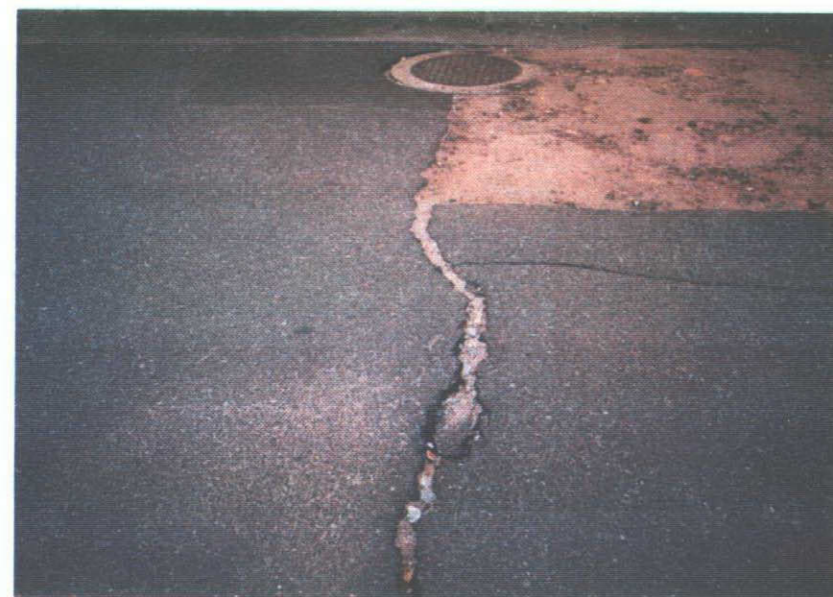
写真-4：路面に生じたクラック（クラック沿いに噴砂跡）水路から30～40m離れて同様の亀裂が見られる。

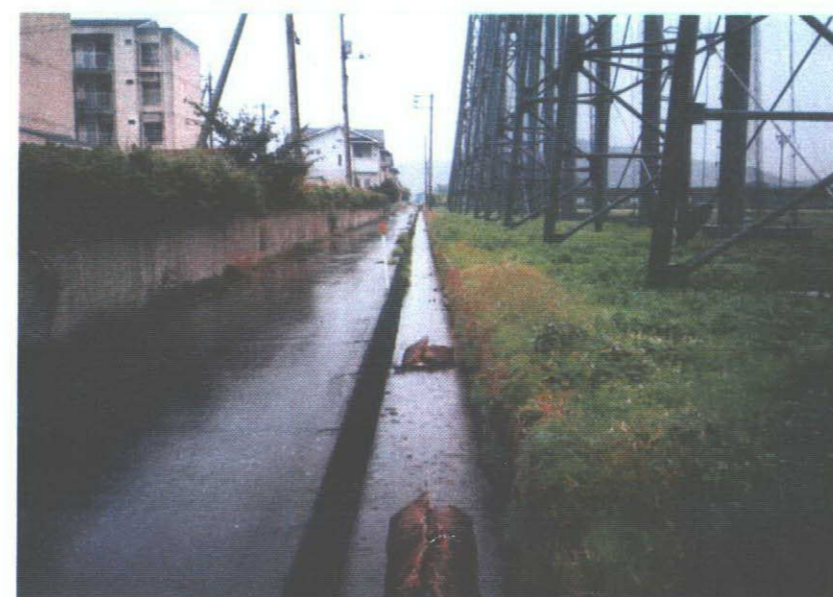
写真-5：水路底盤のめくれあがり。ゴルフ練習場の支柱根もとに噴砂あり。

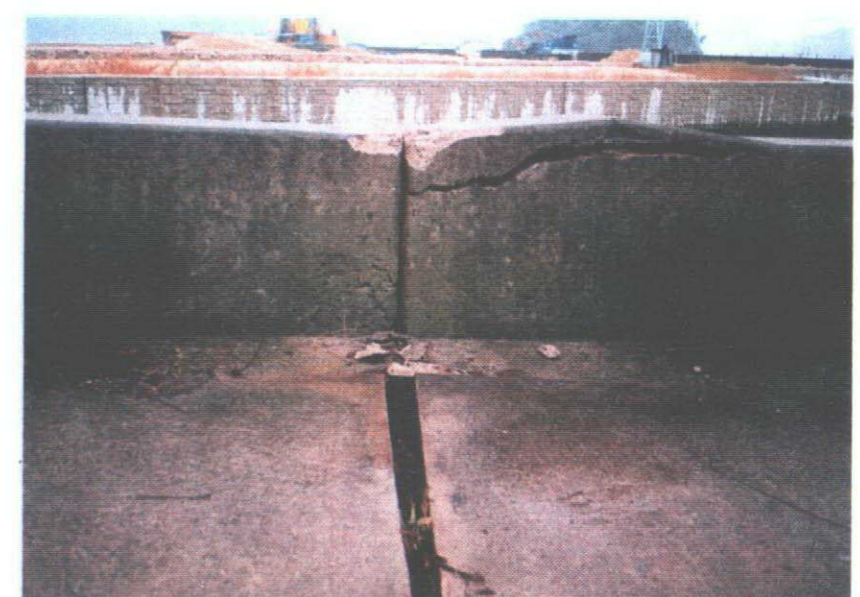
写真-6：パラペットの破損。ジョイント部の開口。

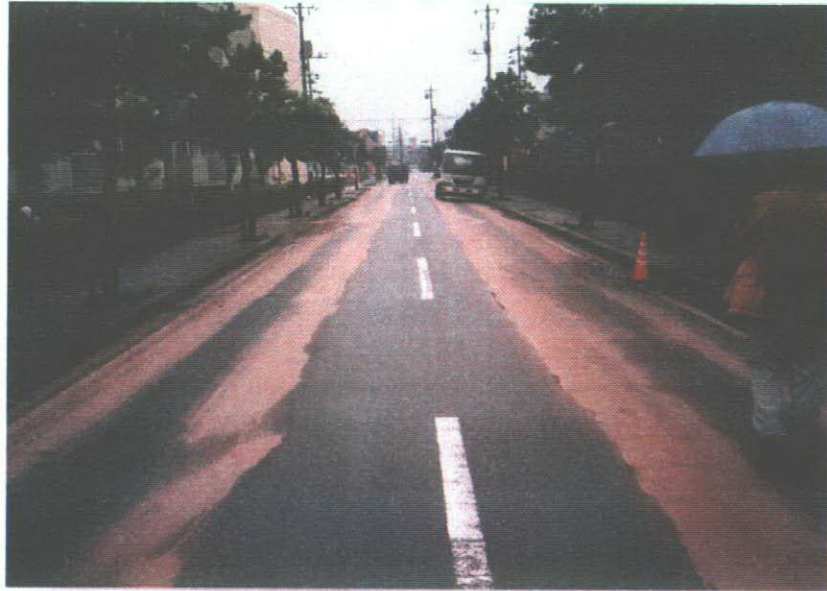
写真 3 - 5.1 代表被害写真<安倍彦名団地>

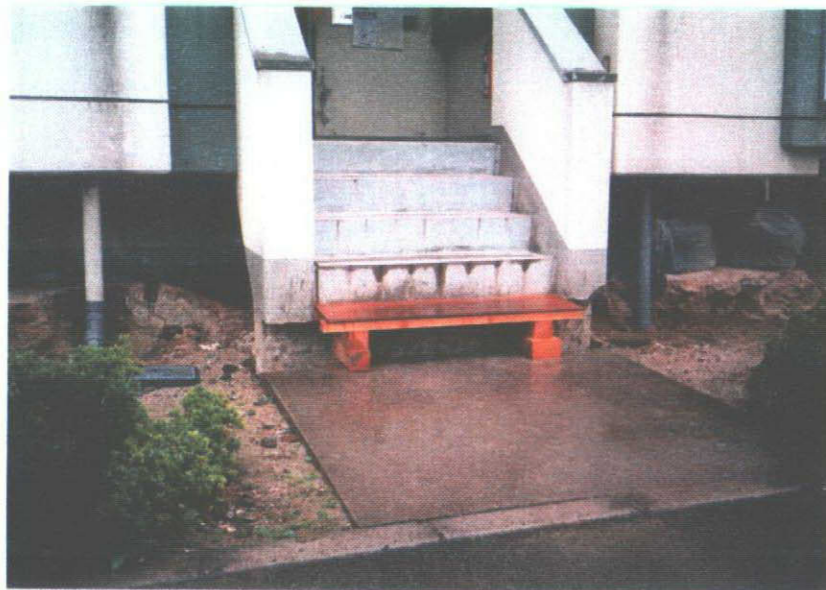
写真-10：基礎の抜け上がり(30cm)に伴う階段の継ぎ足し。(県営、市営住宅の各所で見られる。)排水管は破損(修理済み)

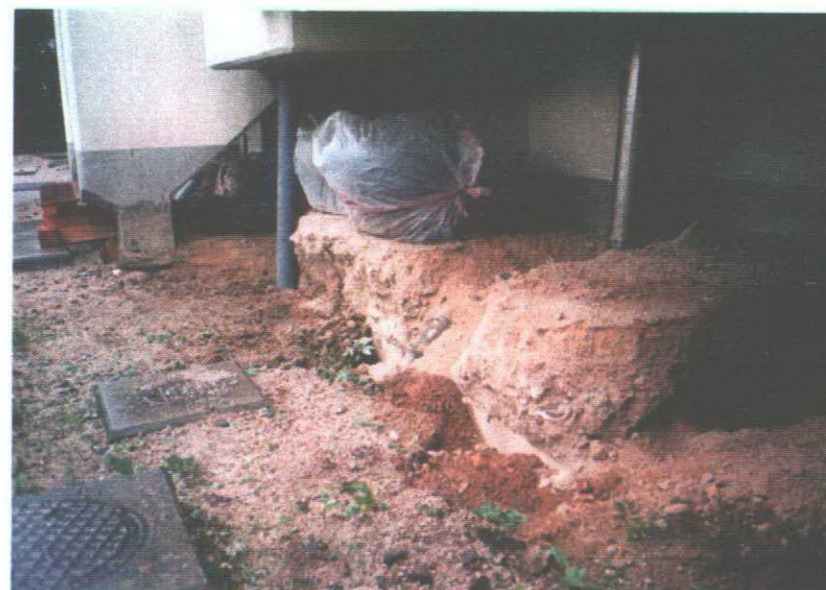
写真-11：県営、市営住宅の各所で見られる抜け上がり。

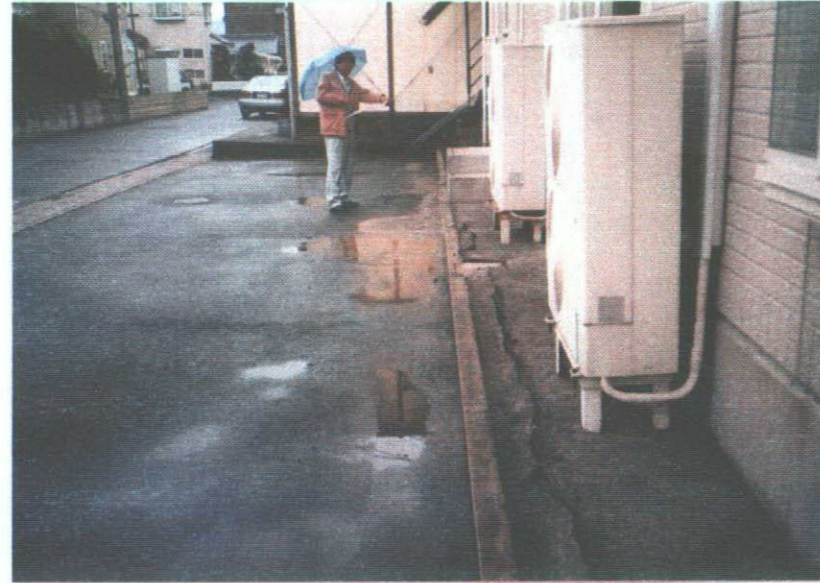
写真-13：コンクリートたたきの浮き上がり。(路面の沈下?) 開口部より噴砂。
