鳥取県西部地震災害調査報告書

島根大学鳥取県西部地震災害調査団

2001.5.25

地震発生直後の様々な地盤変状 (噴砂、沈下、地割れ、構造物の破損、斜面崩壊、落石など)

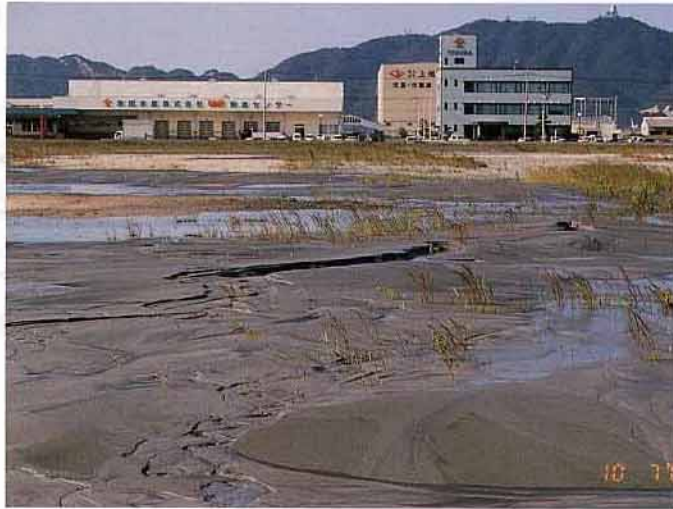
写真1 竹内工業団地。空き地では広範囲に噴砂が現れている。噴砂丘は写真右上から左下に向かって複数の列となって並んでいる。

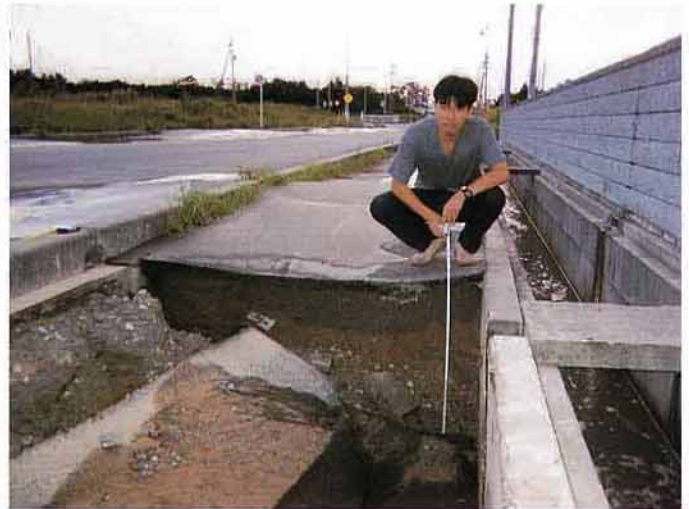
写真2 竹内工業団地。液状化・流動化に伴う歩道の陥没。陥没量は約1m。

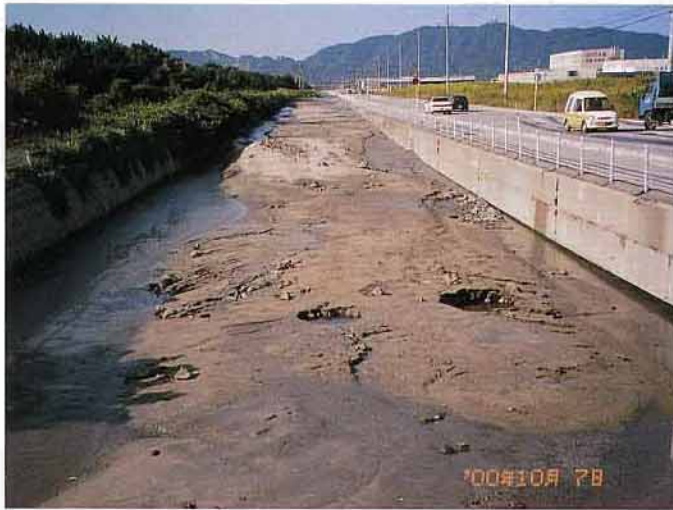
写真3 竹内工業団地。地震発生当日の高松川川底、厚さ50cmで碎石を敷いた川底は全体的に隆起しており、砂の中に散在する角礫は川底の敷石である。

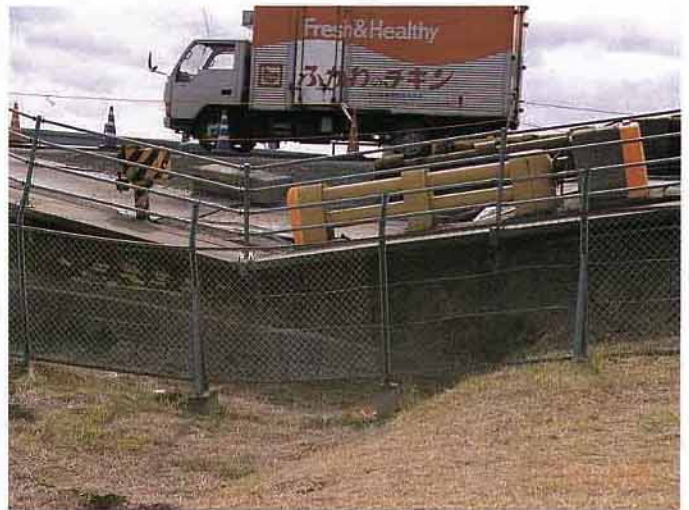
写真4 中浦水門西側取り付け部。道路の下が大きく抜けて道路が陥没している。

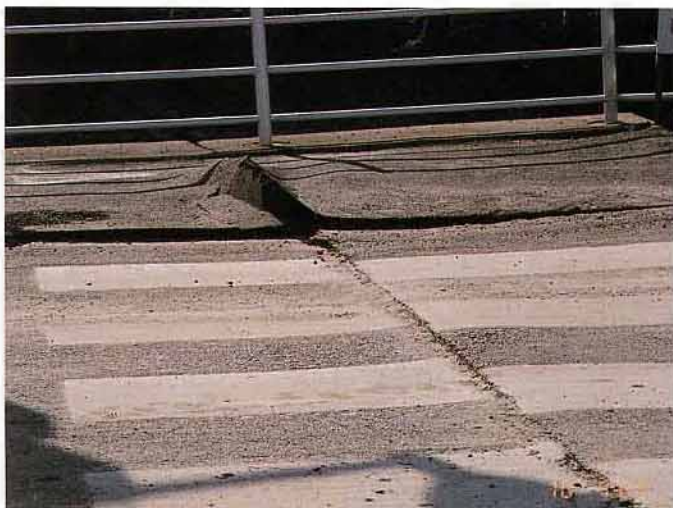
写真5 竹内工業団地。液状化流動化によって横ずれ変位を示す横断歩道。この割れ目の走向は東西性で、最大変位量は26cmある。本団地内では東西性の水平圧縮による変形が数ヶ所で認められた。

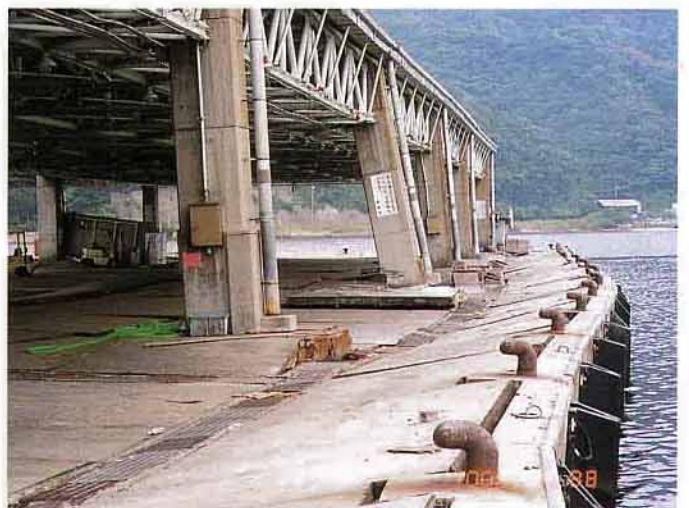
写真6 境港市昭和町、3号岸壁の被災状況。岸壁上の構造物が損壊しているだけでなく、岸壁上では噴砂が生じ、東側の岸壁が大きく張り出している。

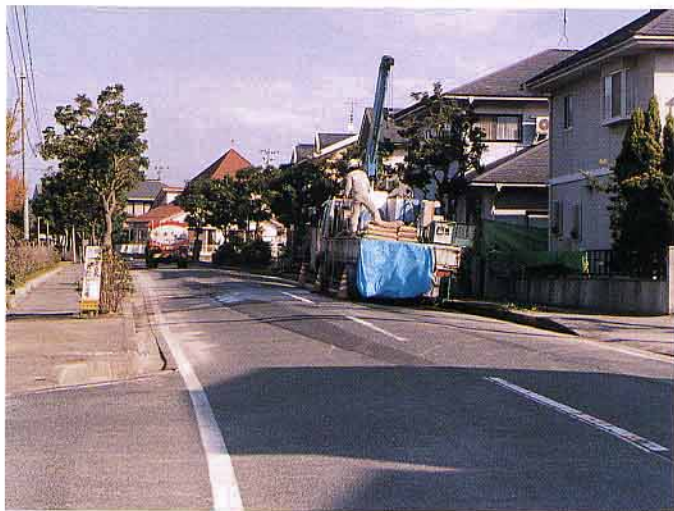
写真7 安倍彦名団地。不同沈下によって道路は激しく波打っている。この団地では不同沈下によって多数の家屋が傾いた。

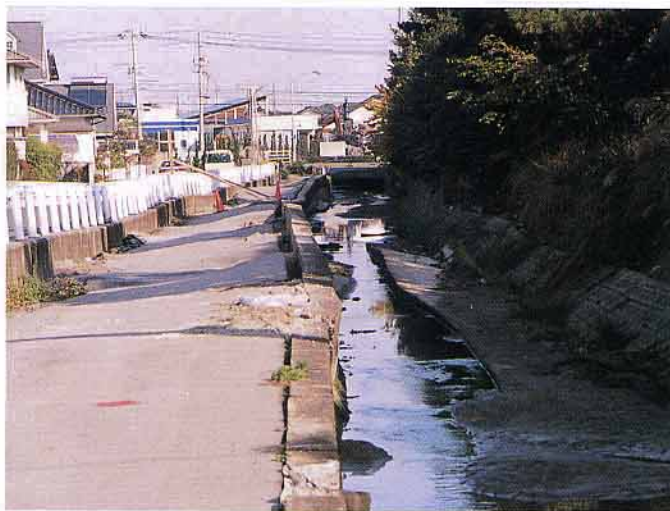
写真8 安倍彦名団地。水路底の隆起と擁壁の押し出し(左側)とすべり(右側)。水路わきの道路に沿って噴砂が生じ、道路は円弧すべりのように沈下した。

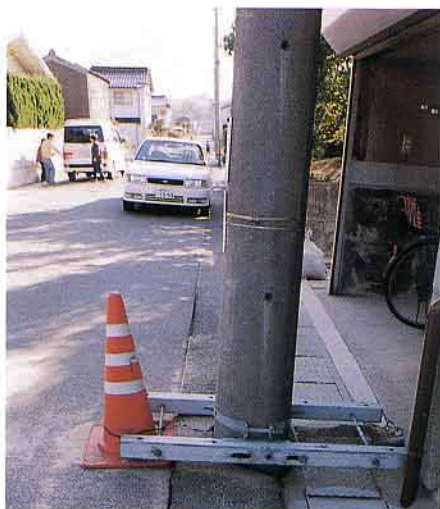
写真9 新十神団地。この電柱は約2m沈下した。電柱の沈下の進行をふせぐため電柱根元に金具が取り付けられている。多くの埋立地で電柱の沈下が確認された。

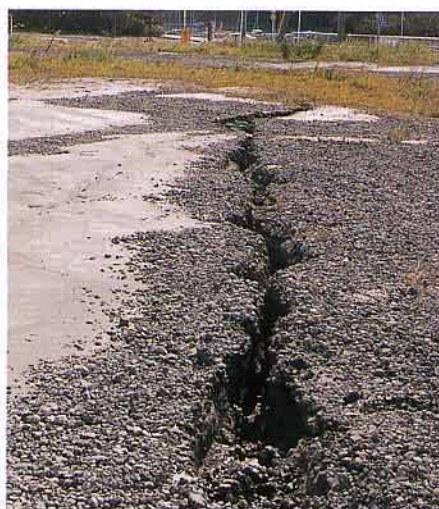
写真10 竹内工業団地。地震直後はほとんど開いていなかった地割れの1ヵ月後のようす。

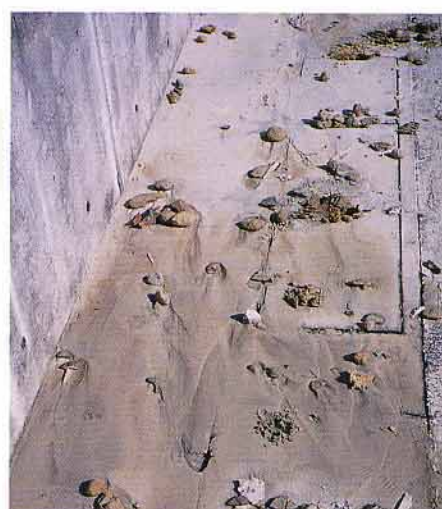
写真11 新十神団地。噴砂中に含まれていた円盤。

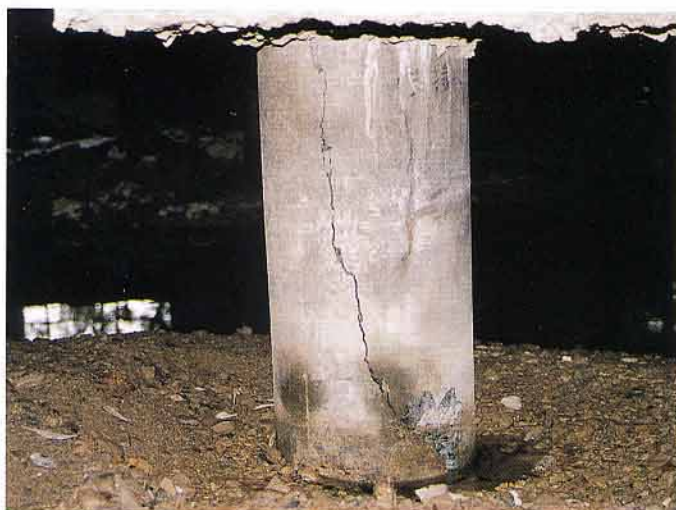
写真12 彦名干拓水鳥公園。地盤沈下で露出した観察館の基礎杭。杭には割れ目が生じている。

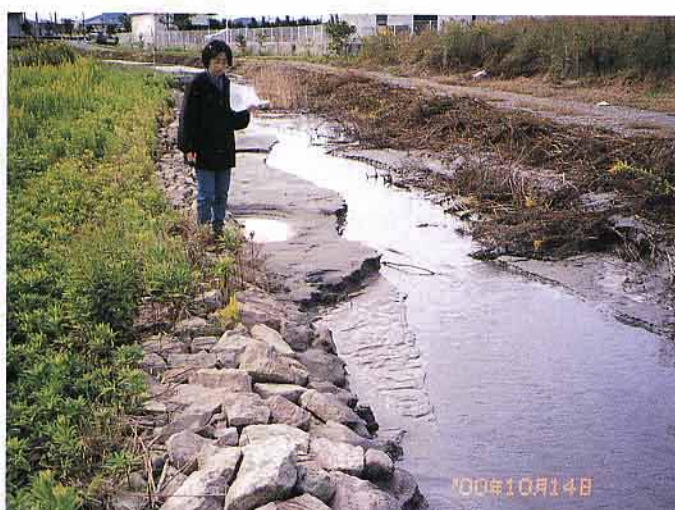
写真13 揖屋干拓。堤防沿いの水路に沿って噴砂が、道路には地割れが生じていた。弓浜干拓においても、堤防沿いの水路や道路は多くの個所で破損されている。

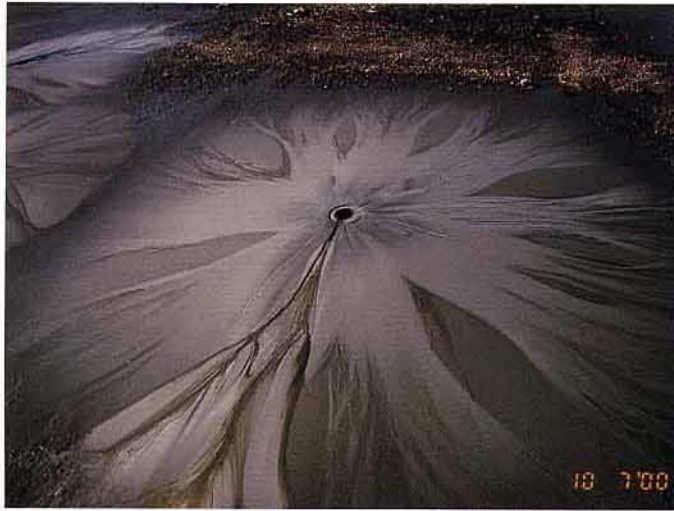
写真14 噴砂丘表面の様相。

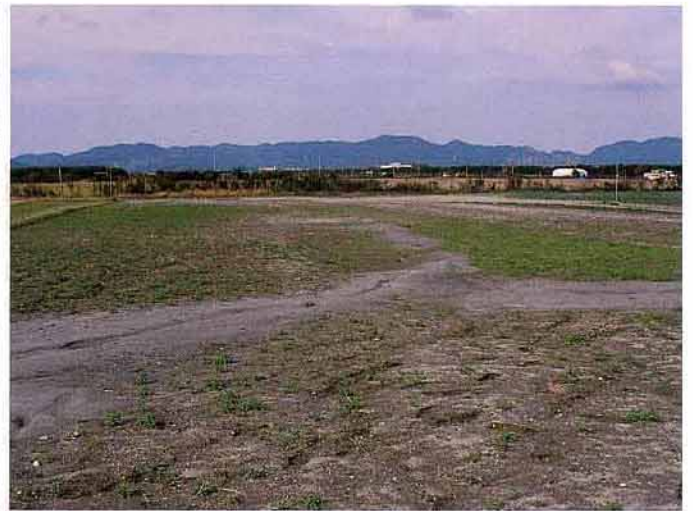
写真15 弓浜干拓，噴砂列の屈曲。この噴砂は地割れ群から噴出しており，地割れ群は約400m続き，埋立地を取り巻く堤防に平行するように屈曲する（山内他・第5図参照）。

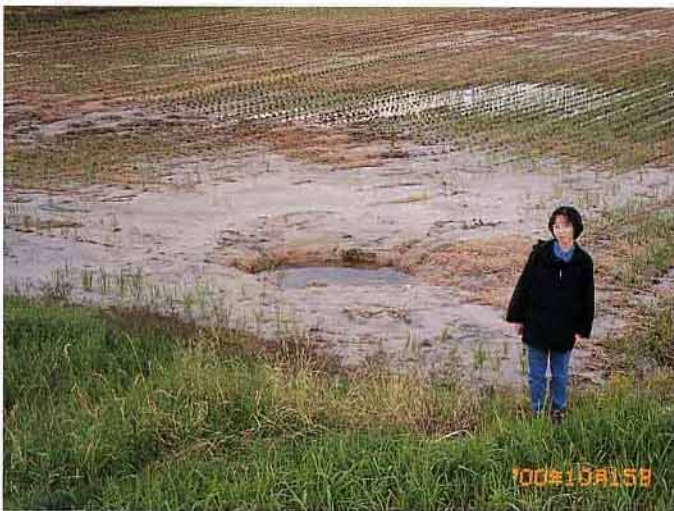
写真16 安来市東赤江町，自然地盤の畑地での噴砂と陥没，この表層堆積物は江戸時代に堆積した。

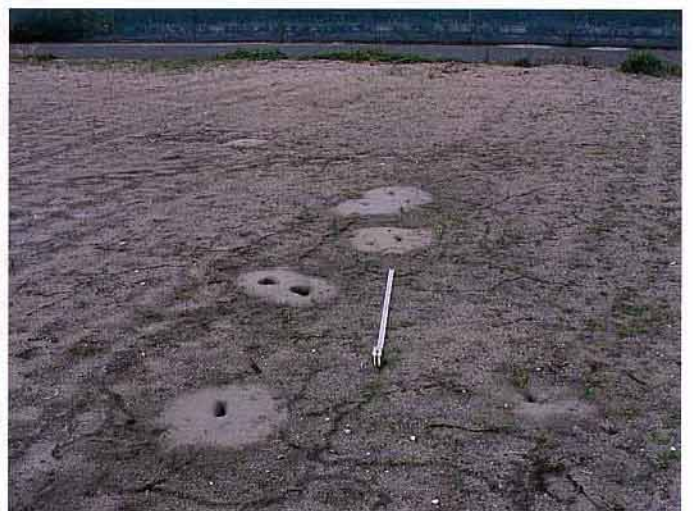
写真17 境港市幸神町，砂丘と砂洲の間の低地に客土した畑に生じた噴砂，ここの地下水位は約30cmと極めて浅い，埋立地に比べて噴砂の規模も頻度も小さい。

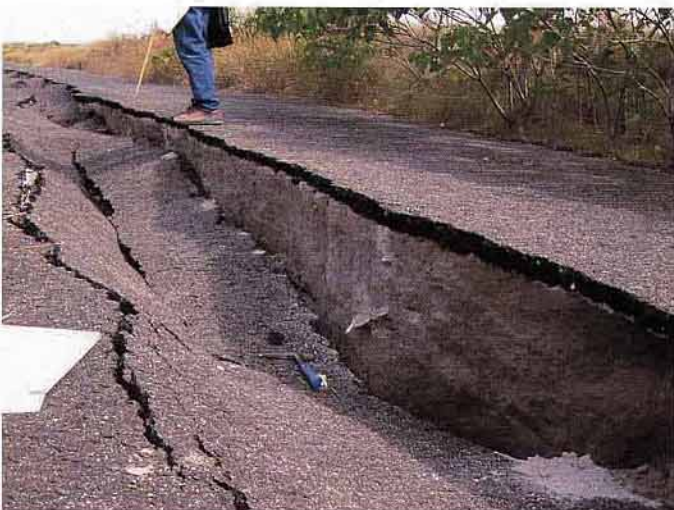
写真18 大海崎堤南側の裾部にみられる地割れに伴う陥没。

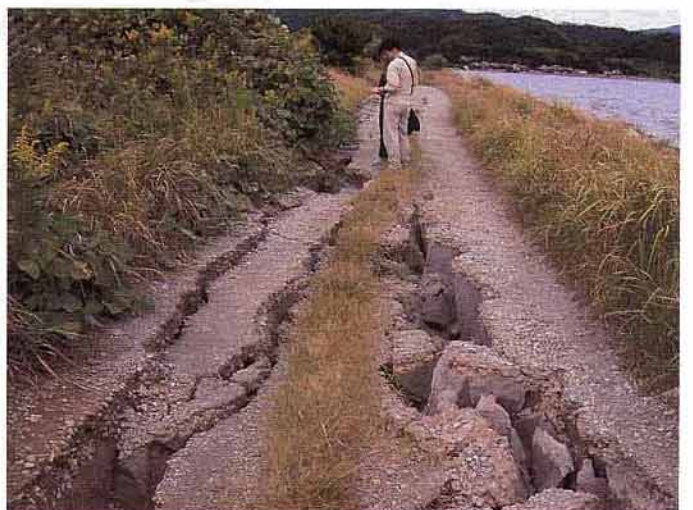
写真19 西部承水路堤東側の裾部の地割れ群。この地割れ群は1500m以上続いている。

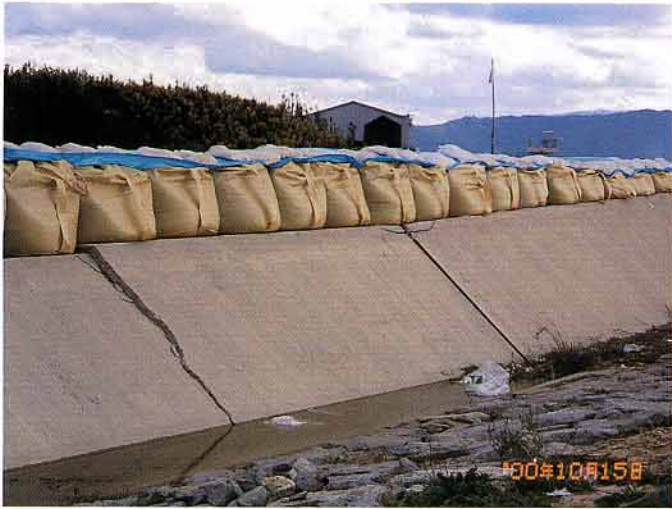
写真20 飯梨川河口。堤防は1m以上沈下した。堤防の周囲では噴砂が多く見られた。

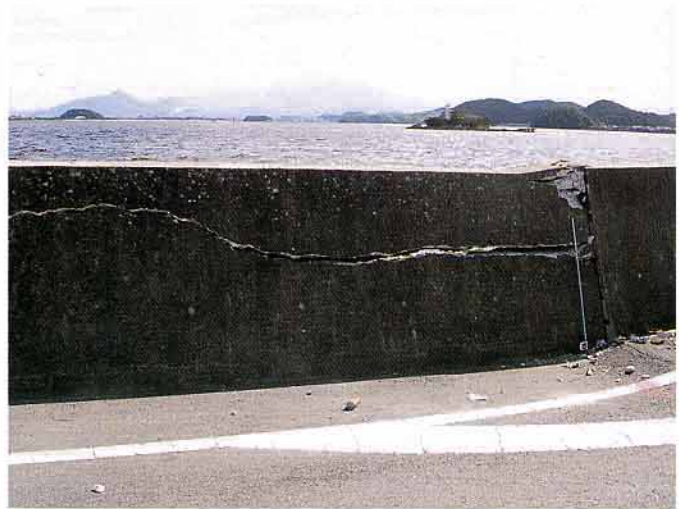
写真21 安来市亀島町。堤防の沈下による破損。

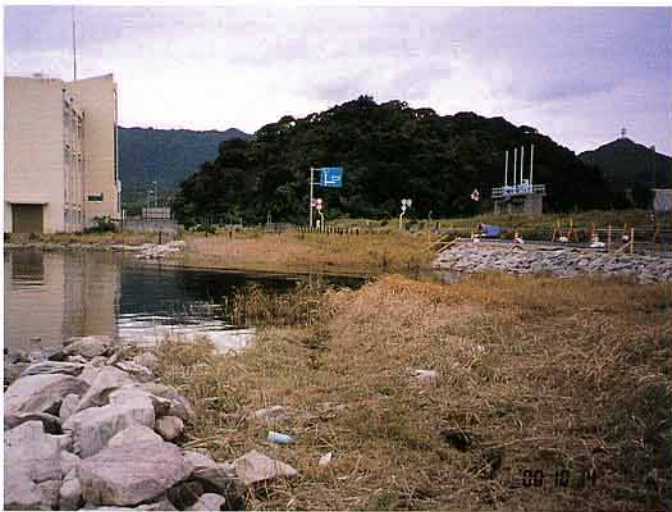
写真22 森山堤南側。約80mにわたって護岸がすべって道路が沈下。

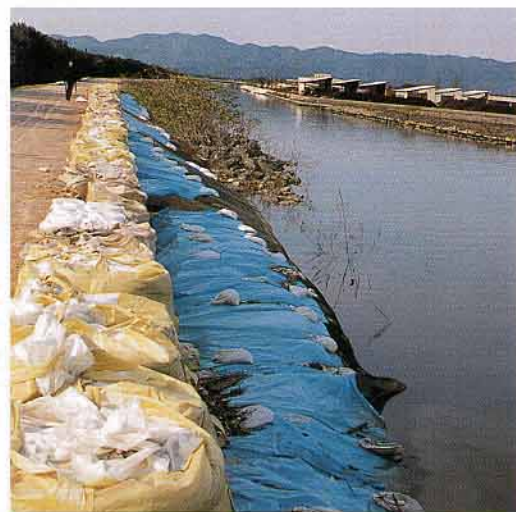
写真23 弓浜干拓。南東部の堤防護岸の積み石のすべりと堤防沈下。青いシートをかぶせてある部分では護岸積み石が水没してみえない。

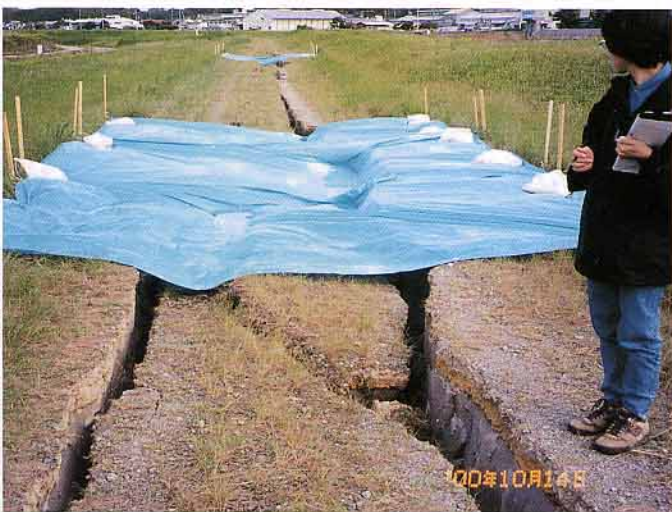
写真24 掛屋干拓。堤防天頂部の地割れ。この地割れは断続的に100m以上続いている。

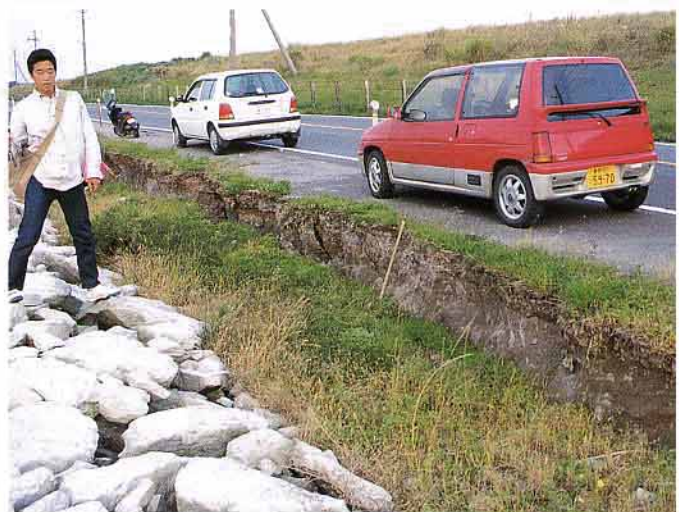
写真25 大海崎堤北側。護岸積み石の側方移動による陥没。

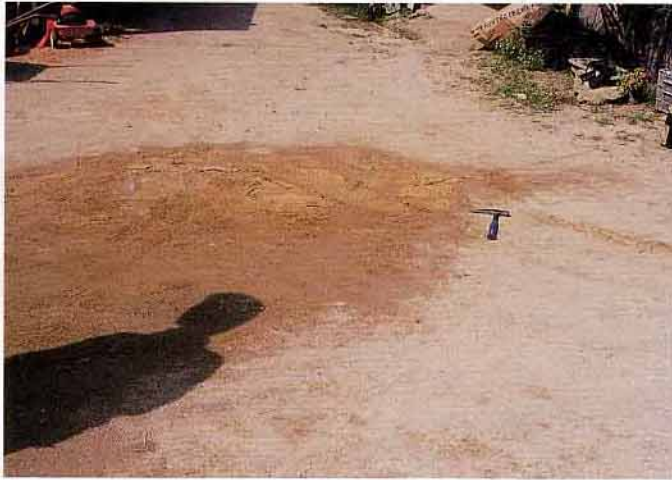
写真26 住宅横で発生した噴沙跡、伯太町上小竹、安野宅、N75E方向で最大幅約3cm、泥水の噴出は高さ約30cmに達した。

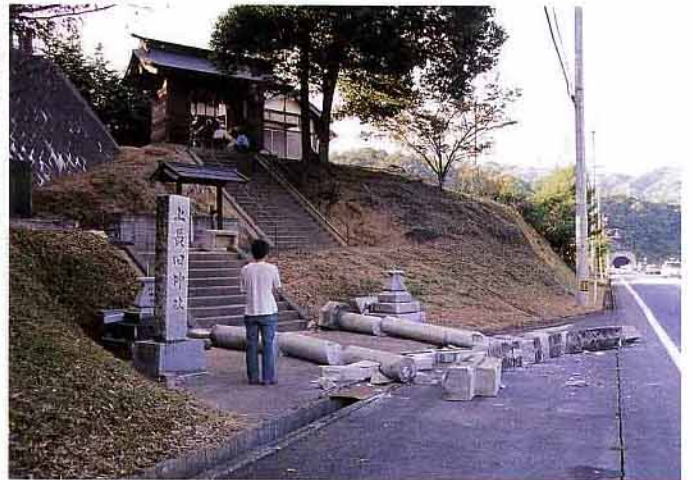
写真27 上長田神社の鳥居倒壊、西伯町国道180号沿い、

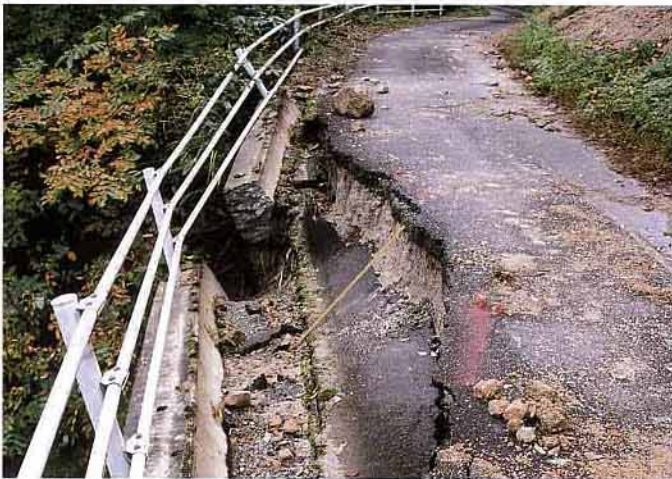
写真28 道路盛土部の沈下、日南湖周回道路、

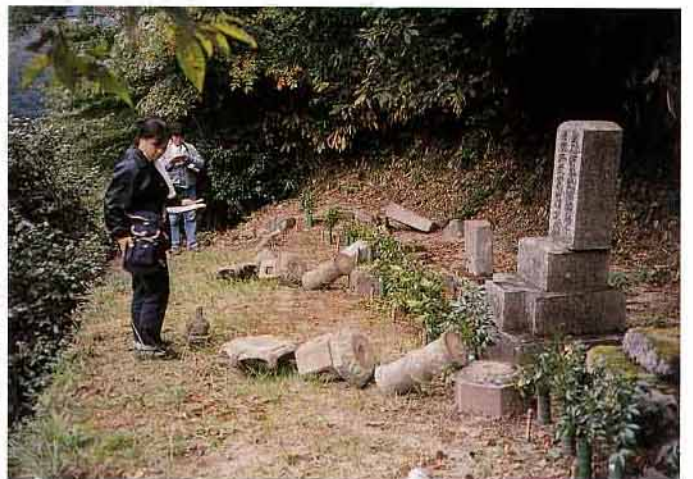
写真29 墓石の規則的な転倒、西伯町大木屋、

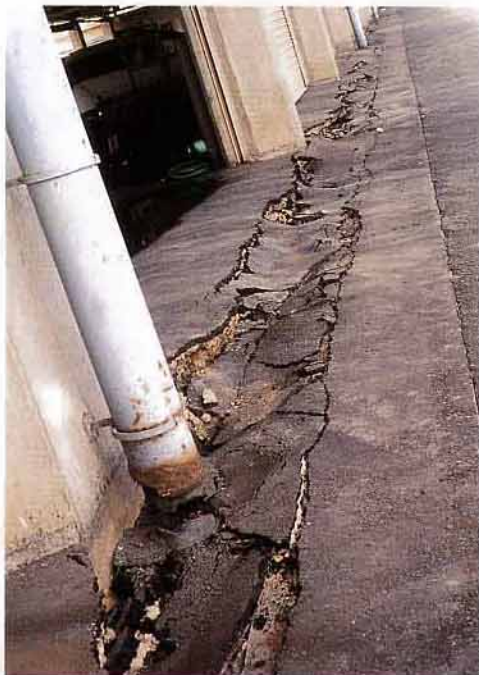
写真30 米子魚市場の変状、

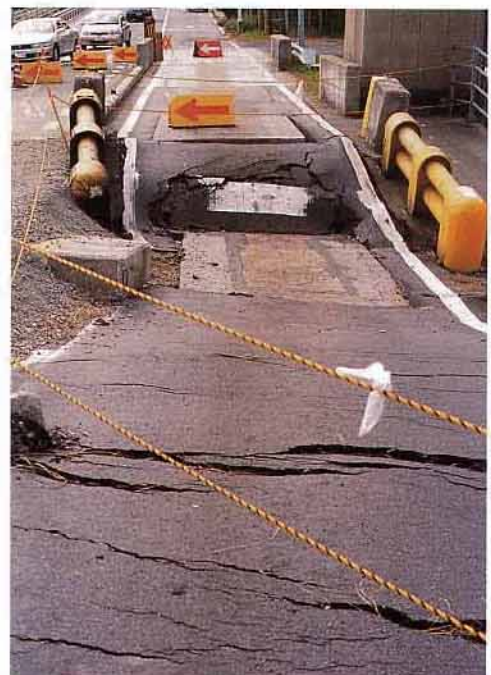
写真31 中浦水門周辺の沈下、

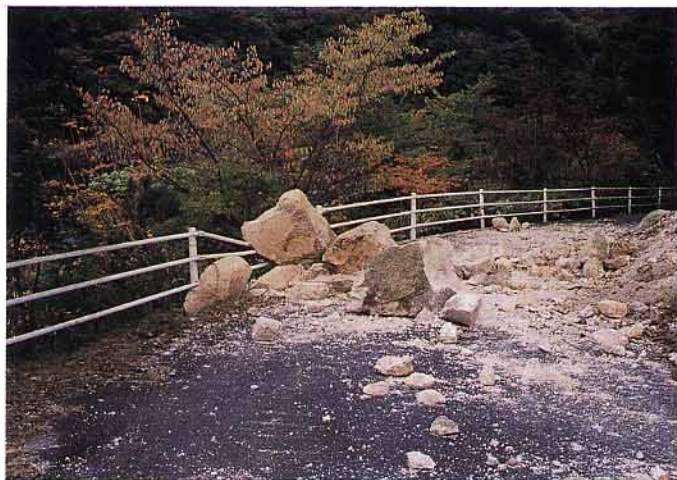
写真 32 花崗岩ブロックの落石。日南湖周回道路。

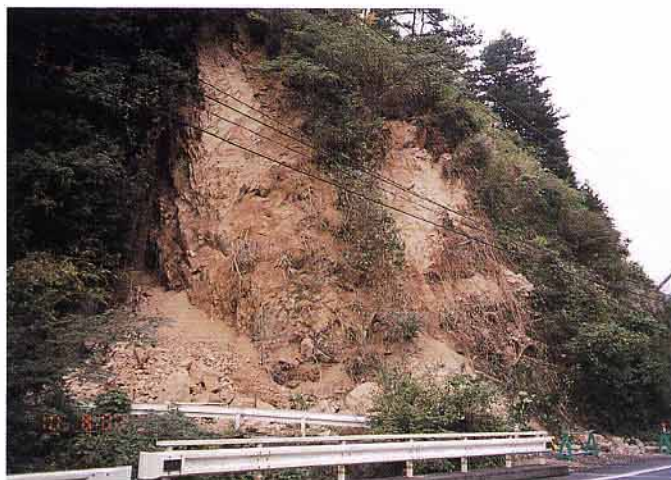
写真 33 花崗岩斜面の崩壊。西伯町大木屋。

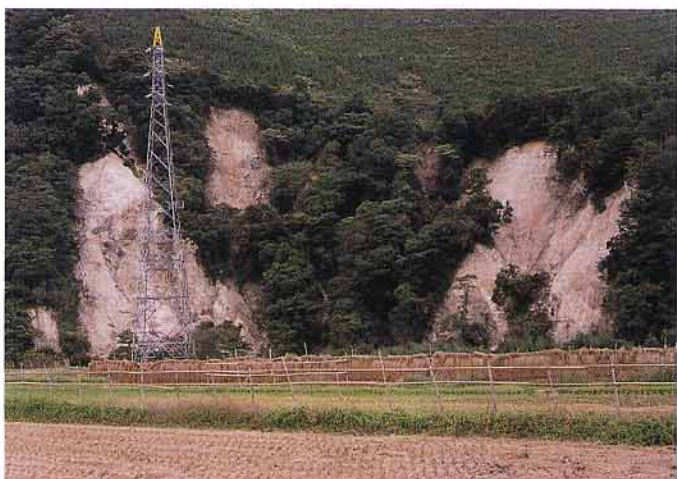
写真 34 花崗岩急斜面の崩壊。日野町根妻。

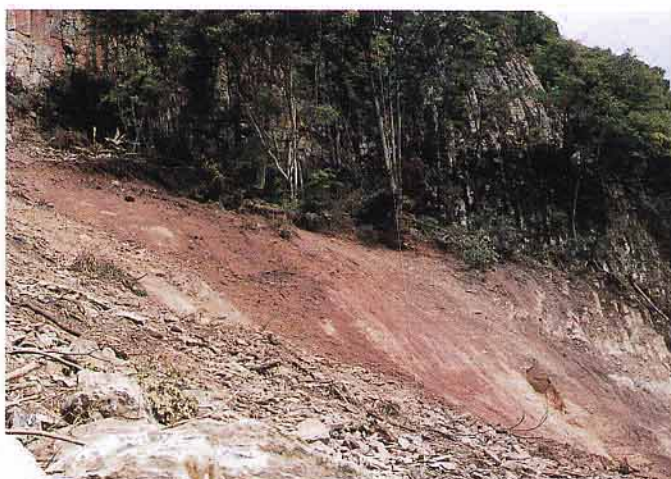
写真 35 柱状節理の発達した玄武岩急崖の斜面崩壊と崩積土の移動。日野町本郷。

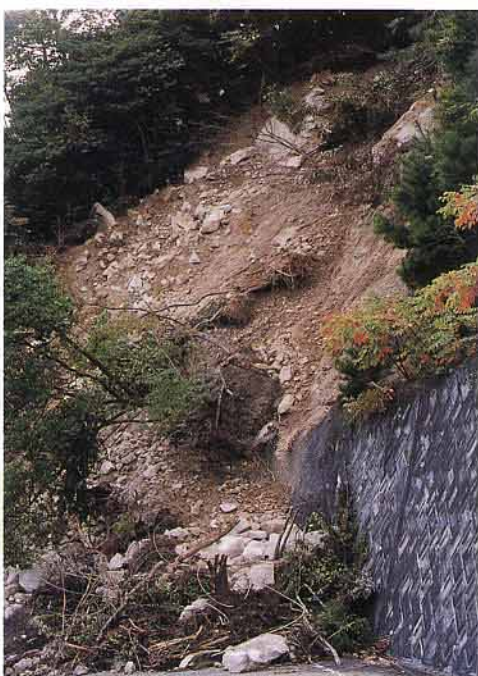
写真 36 角礫を含んだ花崗岩斜面の崩壊。日野町長楽寺。

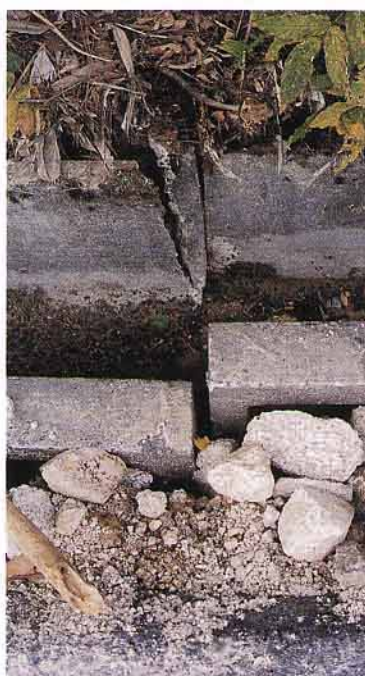
写真 37 斜面の大規模な土砂移動に伴って生じた側溝を横断するクラック。左横ずれに変位している。日野町長楽寺。

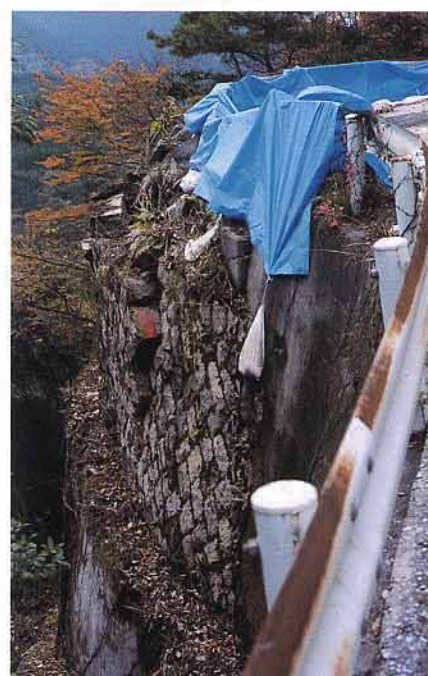
写真 38 道路擁壁の水平移動。日野町長楽寺。
