鳥取県西部地震による山間部の地盤変状と斜面崩壊の調査

Survey on ground ruptures and slope failures in mountainous area due to the 2000 Tottoriken-seibu Earthquake

Shuichiro Yokota* and Earthquake Disaster Research Group of Shimane University**

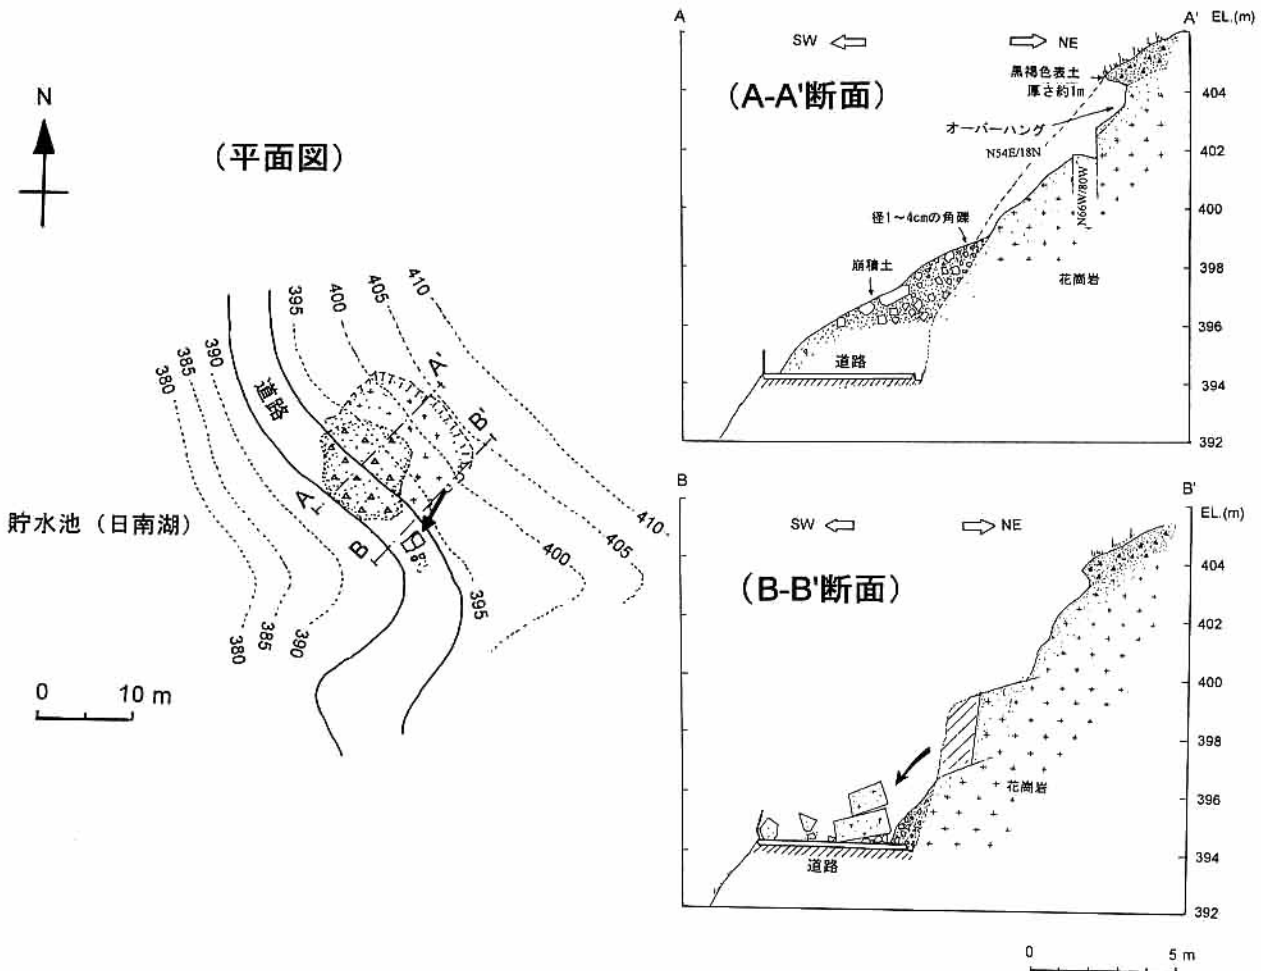
第3図 日南湖東岸における落石の例。左側は平面図。右側は断面図(A-A'およびB-B')

NE-SWに延びる日南湖東岸の周回道路には花崗岩の切土法面が広く露出し、ここでも多くの落石と斜面崩壊が認められた。この地域にも川側傾斜のシーティング節理が発達しており(加古・横田, 2000)、これの関与した落石・崩壊が多数存在する(巻頭写真-32参照)。落石には鉛直に近い節理面から剥離するように転倒したと推定されるものが多い(第3図)。また、図に示すように、落下方向は必ずしも斜面の最大傾斜方向ではなく、やや南寄りに落下している。これは地震加速度の関与を反映していると考えられる。

上記以外でも花崗岩類の岩盤斜面では崩壊とともに落石が多く確認された。日南町の菅沢ダム貯水池(日南湖)周辺には花崗岩の露出斜面が多く、とくに周回道路の切土斜面では露岩部に多くの崩壊・落石跡が見られた(第3図)。その多くは 30° 以上の急斜面で生じている。ここでは落石はすべりによるものだけでなく、鉛直に近い節理面に沿ったトップリングのほか振動によって直接飛び出したようなものも多い。ただし、同じ切土斜面でもコンクリートで保護された斜面ではほとんど見られない。

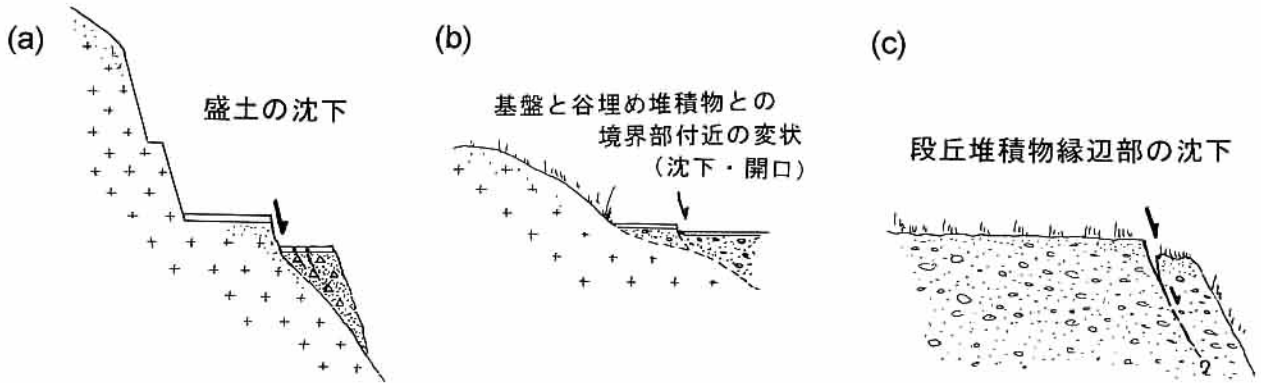
第4図 地盤変状の模式図。(a) 道路盛土の沈下・すべり、(b) 基盤の花崗岩と谷埋め堆積物境界部の沈下・すべり、および(c) 段丘堆積物縁辺部のすべり・クラックの開口。

によると解釈でき(第4図(a))、地震時の振動が主因とみてよいであろう。変状のなかには高さ数cmの尾根状隆起が現れている箇所もあるが、これは路床材の一部が水平方向の圧縮によって座屈した結果と解釈できる。

こうした変状は震源域では必ずしも人工的な盛土だけではなく、自然の堆積物中にも発生している。第5図は日野町榎市に現れたそのような例である。ここでは花崗岩上の谷を土石流性堆積物が埋積しているが、その左岸側アバウト部分に沿ってクラックが多数現れた。クラックは谷に沿って断続的ながら1km近くに達している。クラックの移動センスと発生位置からみてこれらも振動によるルーズな堆積物の沈下とそれに伴う変状として説明可能であり(第4図(b))、基盤の断層に起因するものではないであろう。なお、図中の南北に伸びる谷の最上流部(南端部)にはこれを横断する道路の高いブロック擁壁があり、このブロックも第6図に示すように西側の相対的沈下を示している。この部分では西側が谷の中心部であり、谷埋堆積物は西の方が厚いためと考えられる。

また、日野川に沿った河岸段丘の一部では、第4図(c)のように段丘崖の一部にすべりが生じ、段丘面上にクラックの変位や開口を生じたところもある。

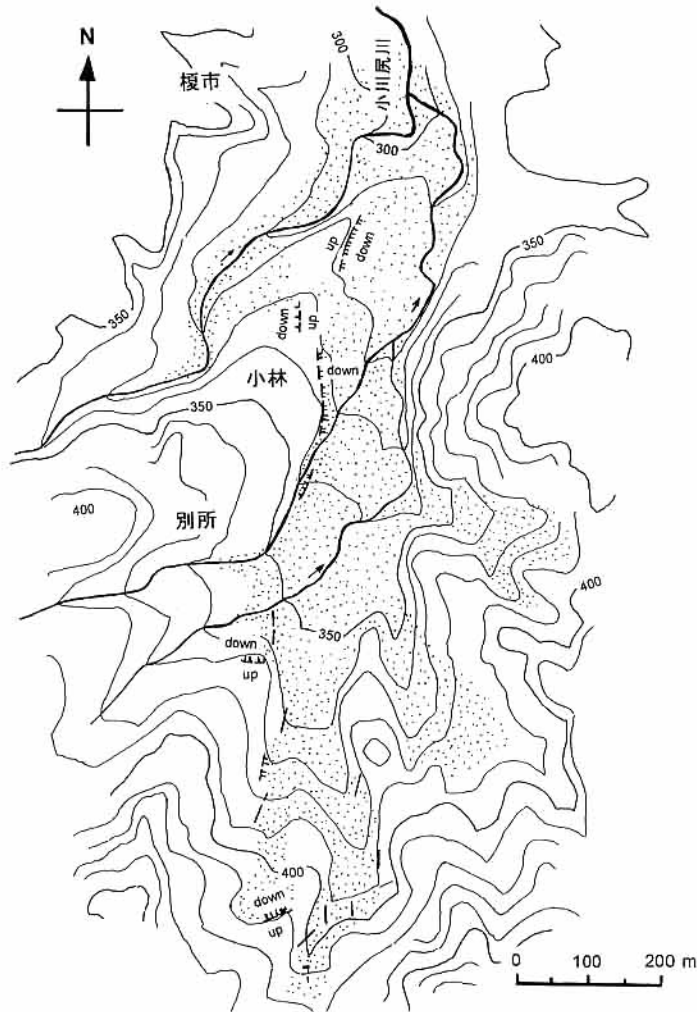
第5図 花崗岩とそれを埋める表層堆積物との境界付近に発生した地盤変状。日野町南部，榎市付近。点々は堆積物の分布範囲。

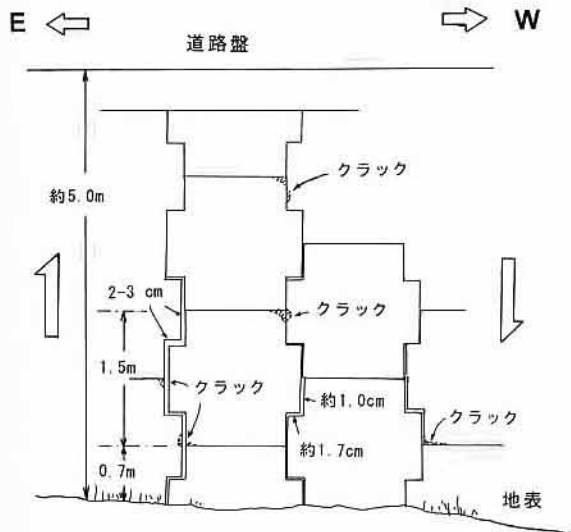
第6図 道路擁壁ブロックに現れた地盤の相対的沈下を示す変状。

第5図の南北に伸びる谷の最上流部に相当し、一辺約1.5mのブロックよりなる高さ約5mの擁壁が相対的に西側に沈下している。

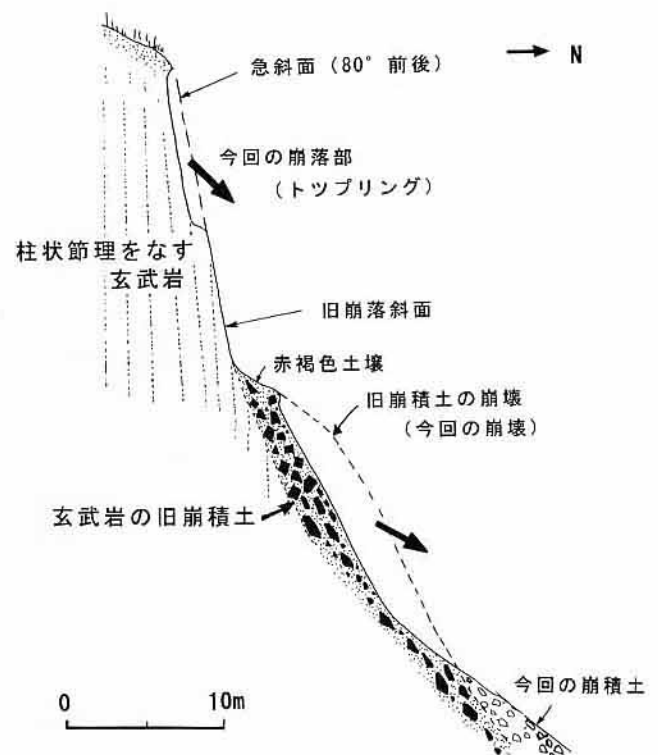
べりである。 80° 以上の急斜面に柱状節理をもった玄武岩が露出しており、その一部がトップリング状に薄く剥がれて斜面前方に転倒したものと推定される(第7図)。ただし、崩壊面の一部には植生が付着していることから、すでに存在していた崩壊面の一部が今回の地震時に新たに崩壊したと解釈できる。この急斜面の直下には1-2mの玄武岩ブロックを多量に含んだ崩積土が堆積しており、今回の地震時にはこの部分がすべりを伴って崩壊したと考えられる(第7図)。

第7図 柱状節理の発達した玄武岩斜面と旧崩積土の崩壊。日野町本郷。巻頭写真-35参照。

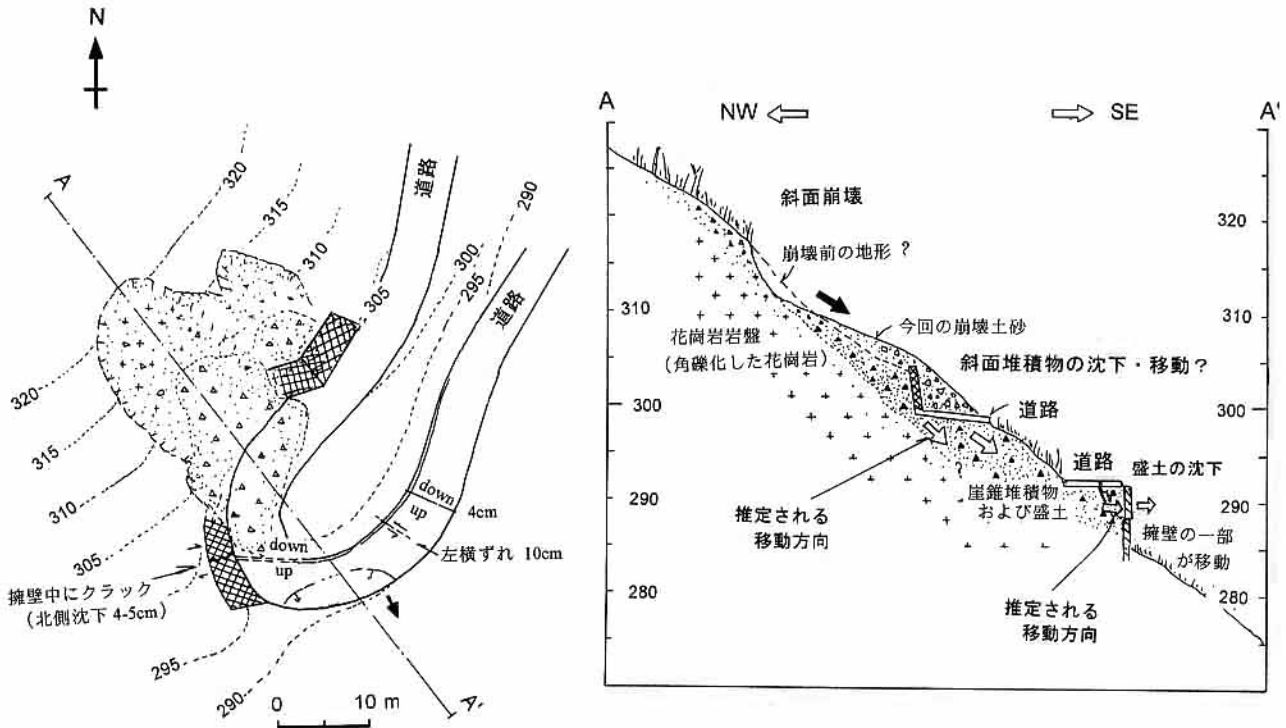
しい道路変状とともに多数の斜面崩壊が法面上に発生している(付図-7参照)。ここでは日野川左岸の比高約150mの山腹斜面に急カーブが連続する道路が設置されており、急勾配の法面には風化して角礫化した花崗岩とともにそれを覆うルーズな堆積物が広く分布している。崩壊の大半は表層のものであるが、一部では斜面上のかつての崩積土が多量に移動して、道路上に厚く堆積した(第8図)。この場合、斜面の崩壊だけでなく、周辺の道路・側溝・擁壁などにも様々な変状が現れていることから、こうした崩壊は、花崗岩上を覆うルーズな堆積物が広い範囲にわたって沈下・移動し、それに伴って発生した可能性がある。

第8図 花岗岩斜面を覆う表層堆積物と土砂移動。日野町長楽寺付近。左：平面図，右：A-A'の断面図。巻頭写真-36, 37, 38 参照。

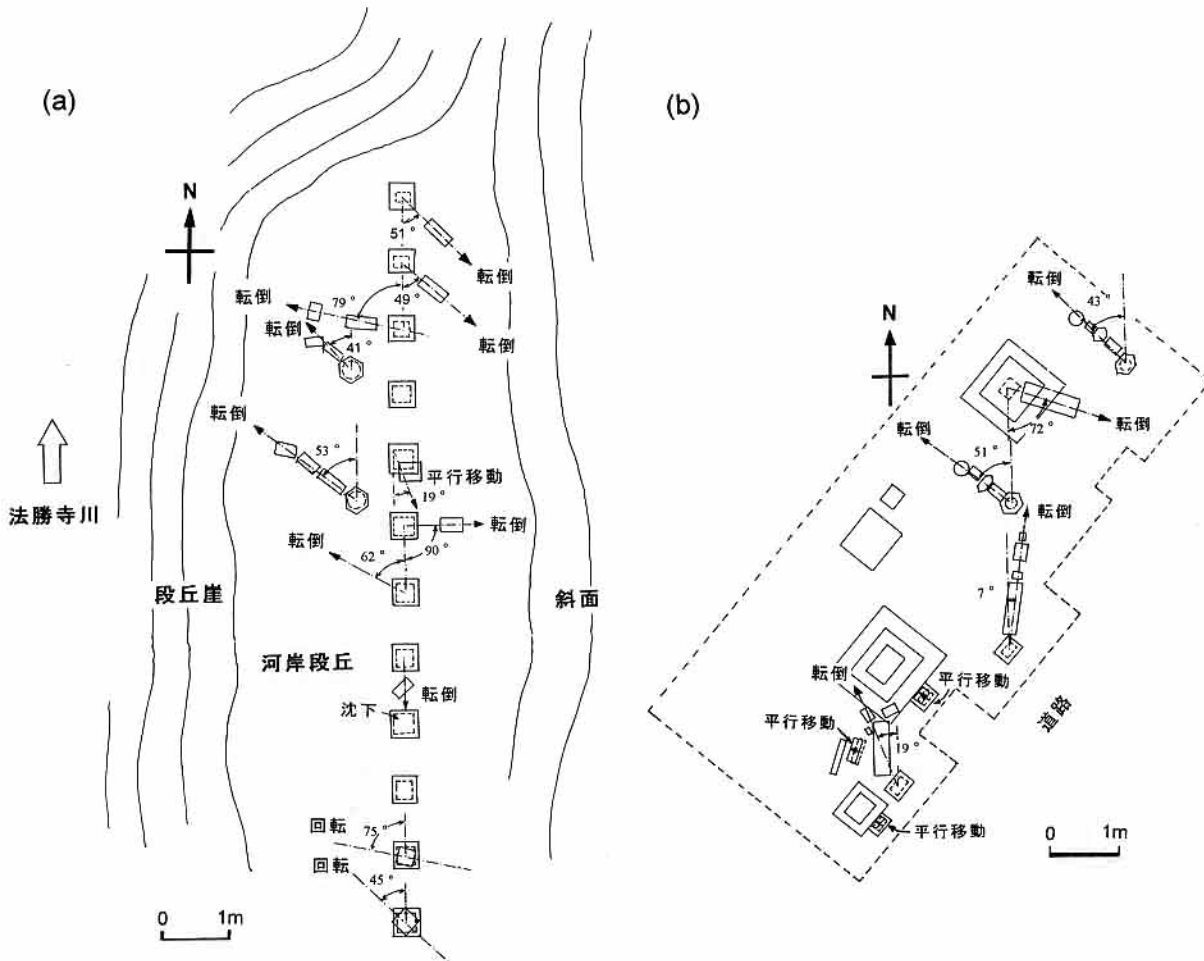
地震動と斜面崩壊の関係に関しては本地震以前に多くの調査や研究があり(たとえば, Harp and Jibson, 1995)。地震動の加速度と斜面崩壊の議論などが行われているが、斜面崩壊や落石の個々のものについて機構が確定できれば、こうした議論も可能になるであろう。第9図に墓石の転倒の計測例を示すが、斜面崩壊と同様に震源域で広い範囲にこのような例が確認された。転倒方向には地域ごとに傾向が読みとれるが、地震加速度との関係を議論するには個々の地盤条件などの詳

第9図 墓石の転倒の計測例。(a) 西伯町大木屋 (b) 日野町福岡。

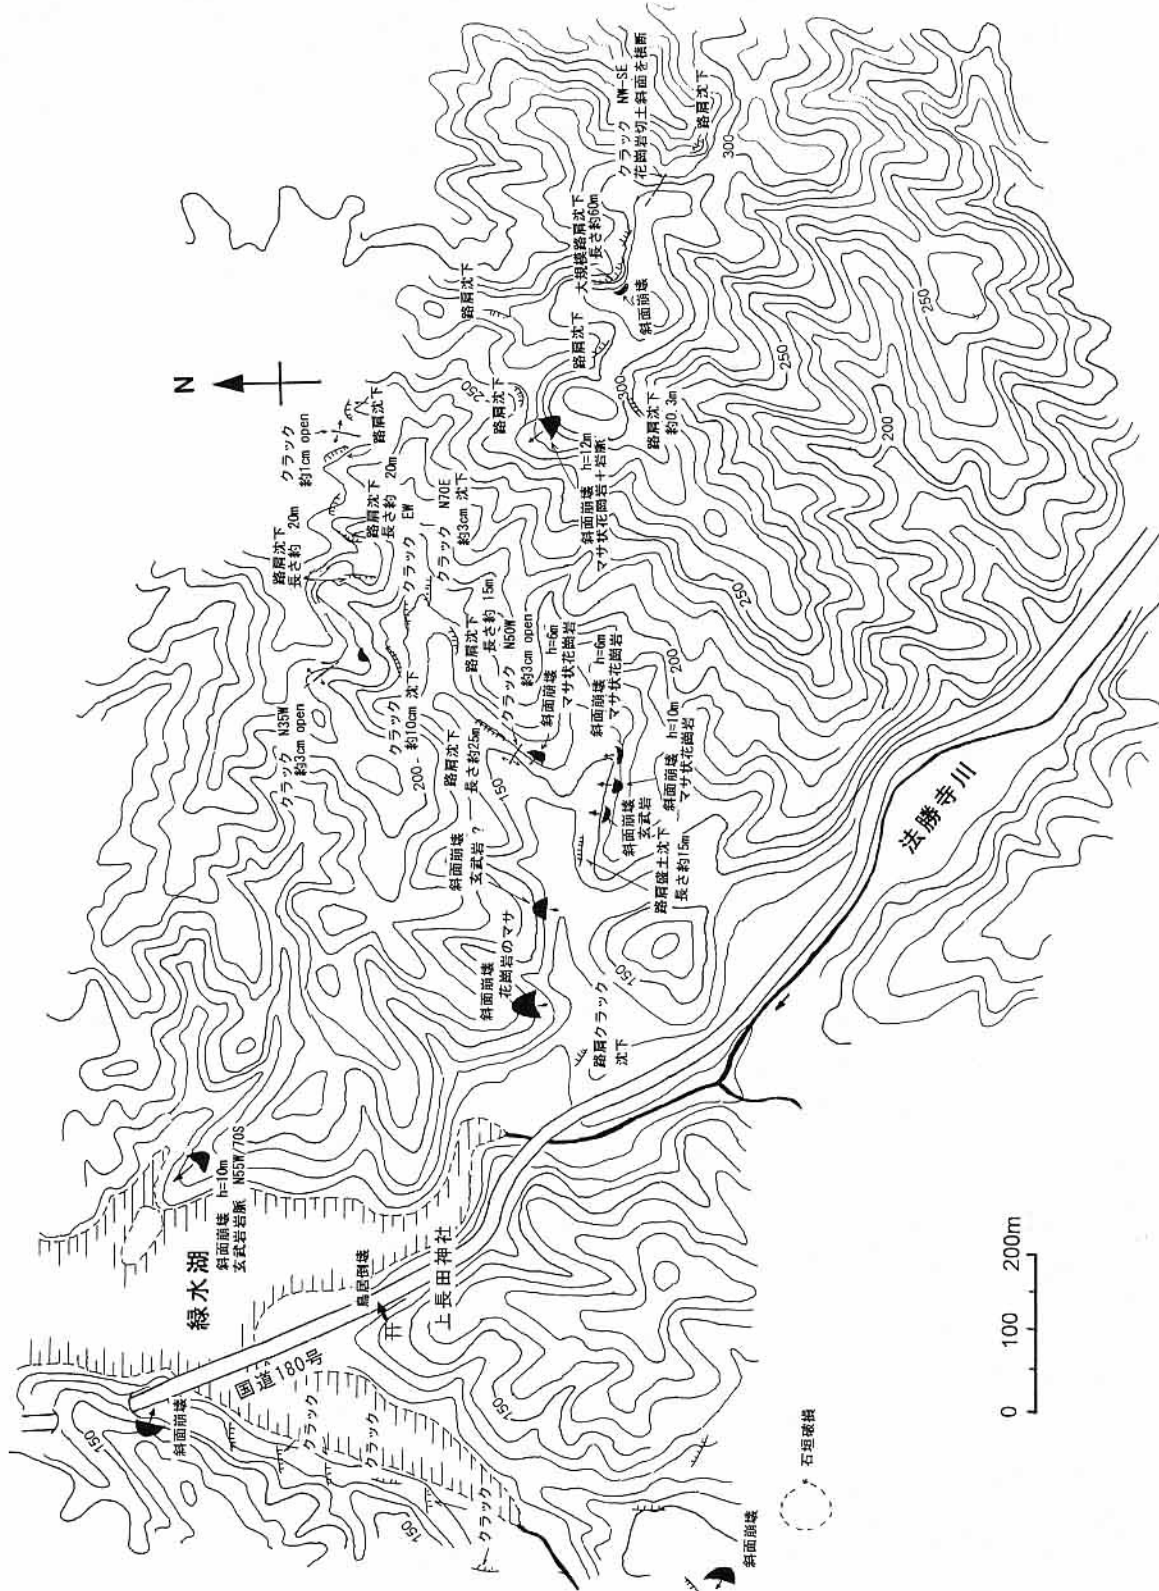
尾根に近い部分でNW-SE方向などのクラックが目立ち、延長数10mにわたって道路路肩の沈下や切土法面を横断するように延びるものもある。道路面の沈下は盛土部の沈下・すべりに対応すると考えられる。また、舗装面上のクラックでは開口しているもの、わずかに横ずれ変位を示しているものも認められる。その多くは沈下に伴う路床部の局所的運動を表していると考えられる。マサ状花崗岩や玄武岩などの岩脈周辺の斜面で小規模(最大高さ10m前後)の斜面崩壊が見られるが、いずれも切土急斜面で表層の風化部のみが滑落するように崩壊した形態のものである。

この地域にはNW-SEの貫入岩が非常に多いことが古くから指摘されてきた(服部・片田, 1964)ため、上記のような変状はこうした花崗岩岩盤の力学的異方性に支配されている可能性もある。

付図-1 西伯町緑水湖南東地域における地盤変状と斜面崩壊の分布. 位置は図-1中の(A)に対応.

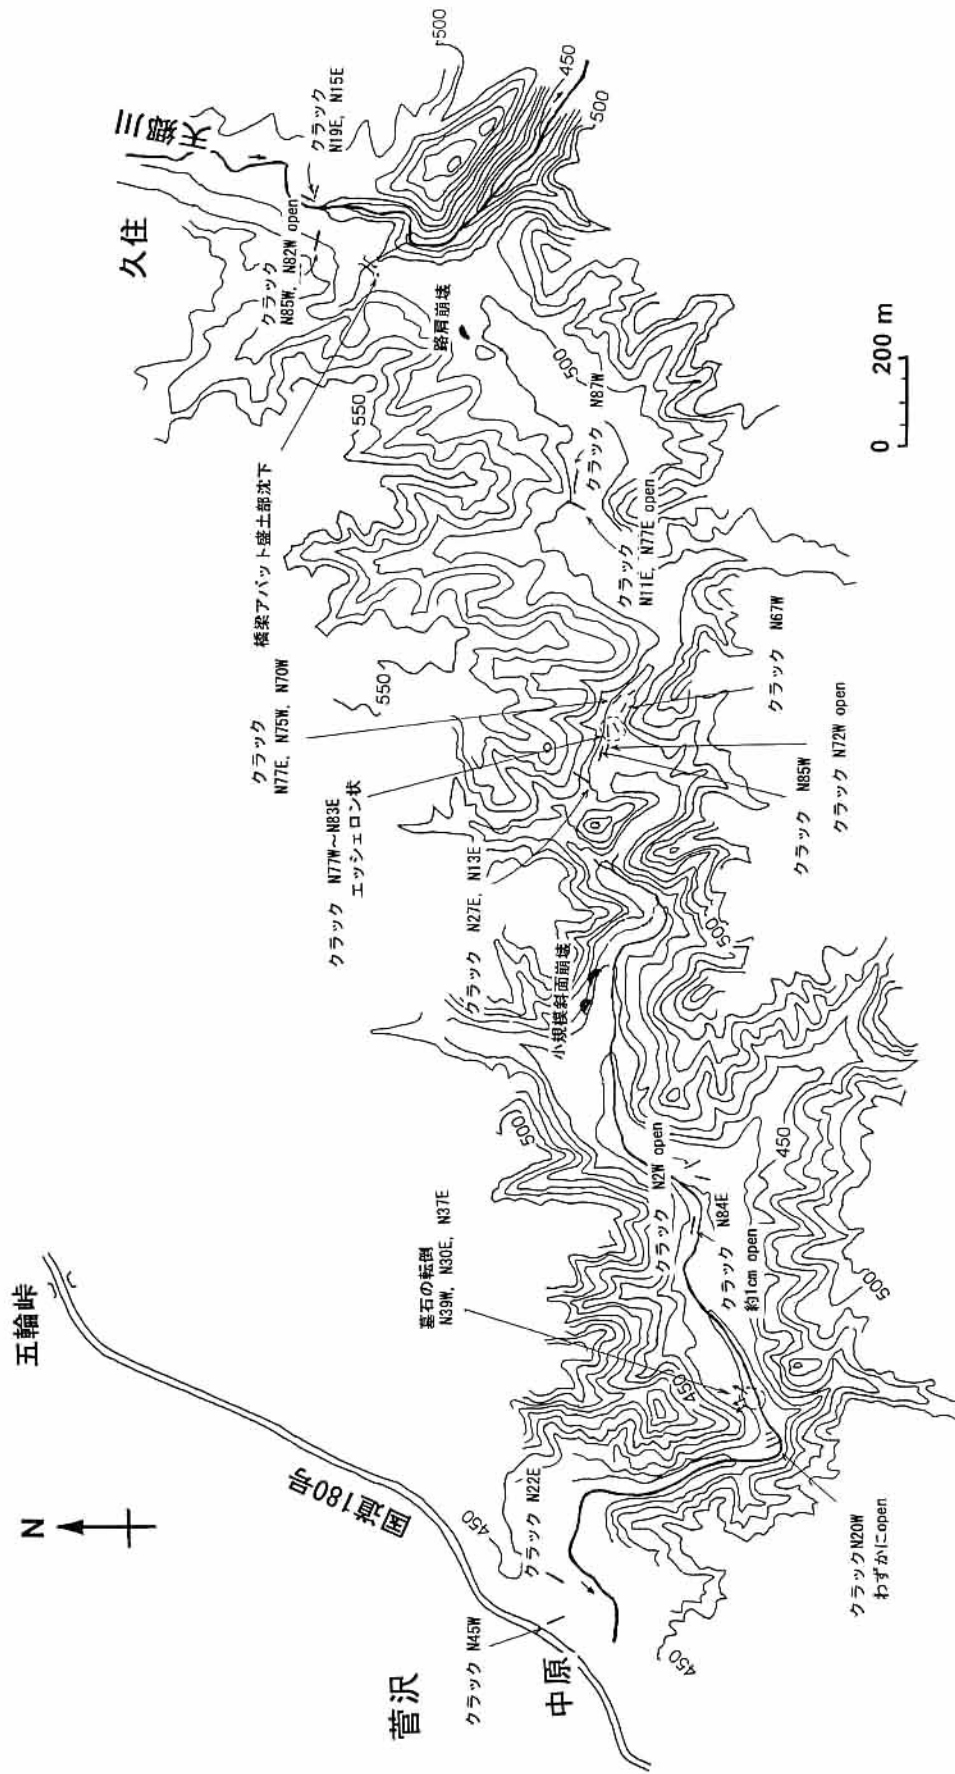
付図-1の南方7~8kmに相当し、日南町の国道180号沿いの中原から東方の久住にいたる道路上と周辺である。幅広い谷中を通る舗装道路であるため、路肩崩壊は少ないが、道路上には多くのクラックが現れた。図に示すようにクラックは密集して現れる傾向がある。これは、花崗岩上の幅広い谷を覆う河川性の表層堆積物や盛土部などの路床構造と関係している可能性がある。方向としてはNW-SEとE-W、N20°W前後のものが多く、必ずしも道路方向には支配されていない。また久住の南では橋梁両端の盛土アバット部に著しい沈下が認められた。

付図-2 日南町菅沢～日野町久住地域における地盤変状と斜面崩壊の分布。位置は図-1中の(B)に対応。

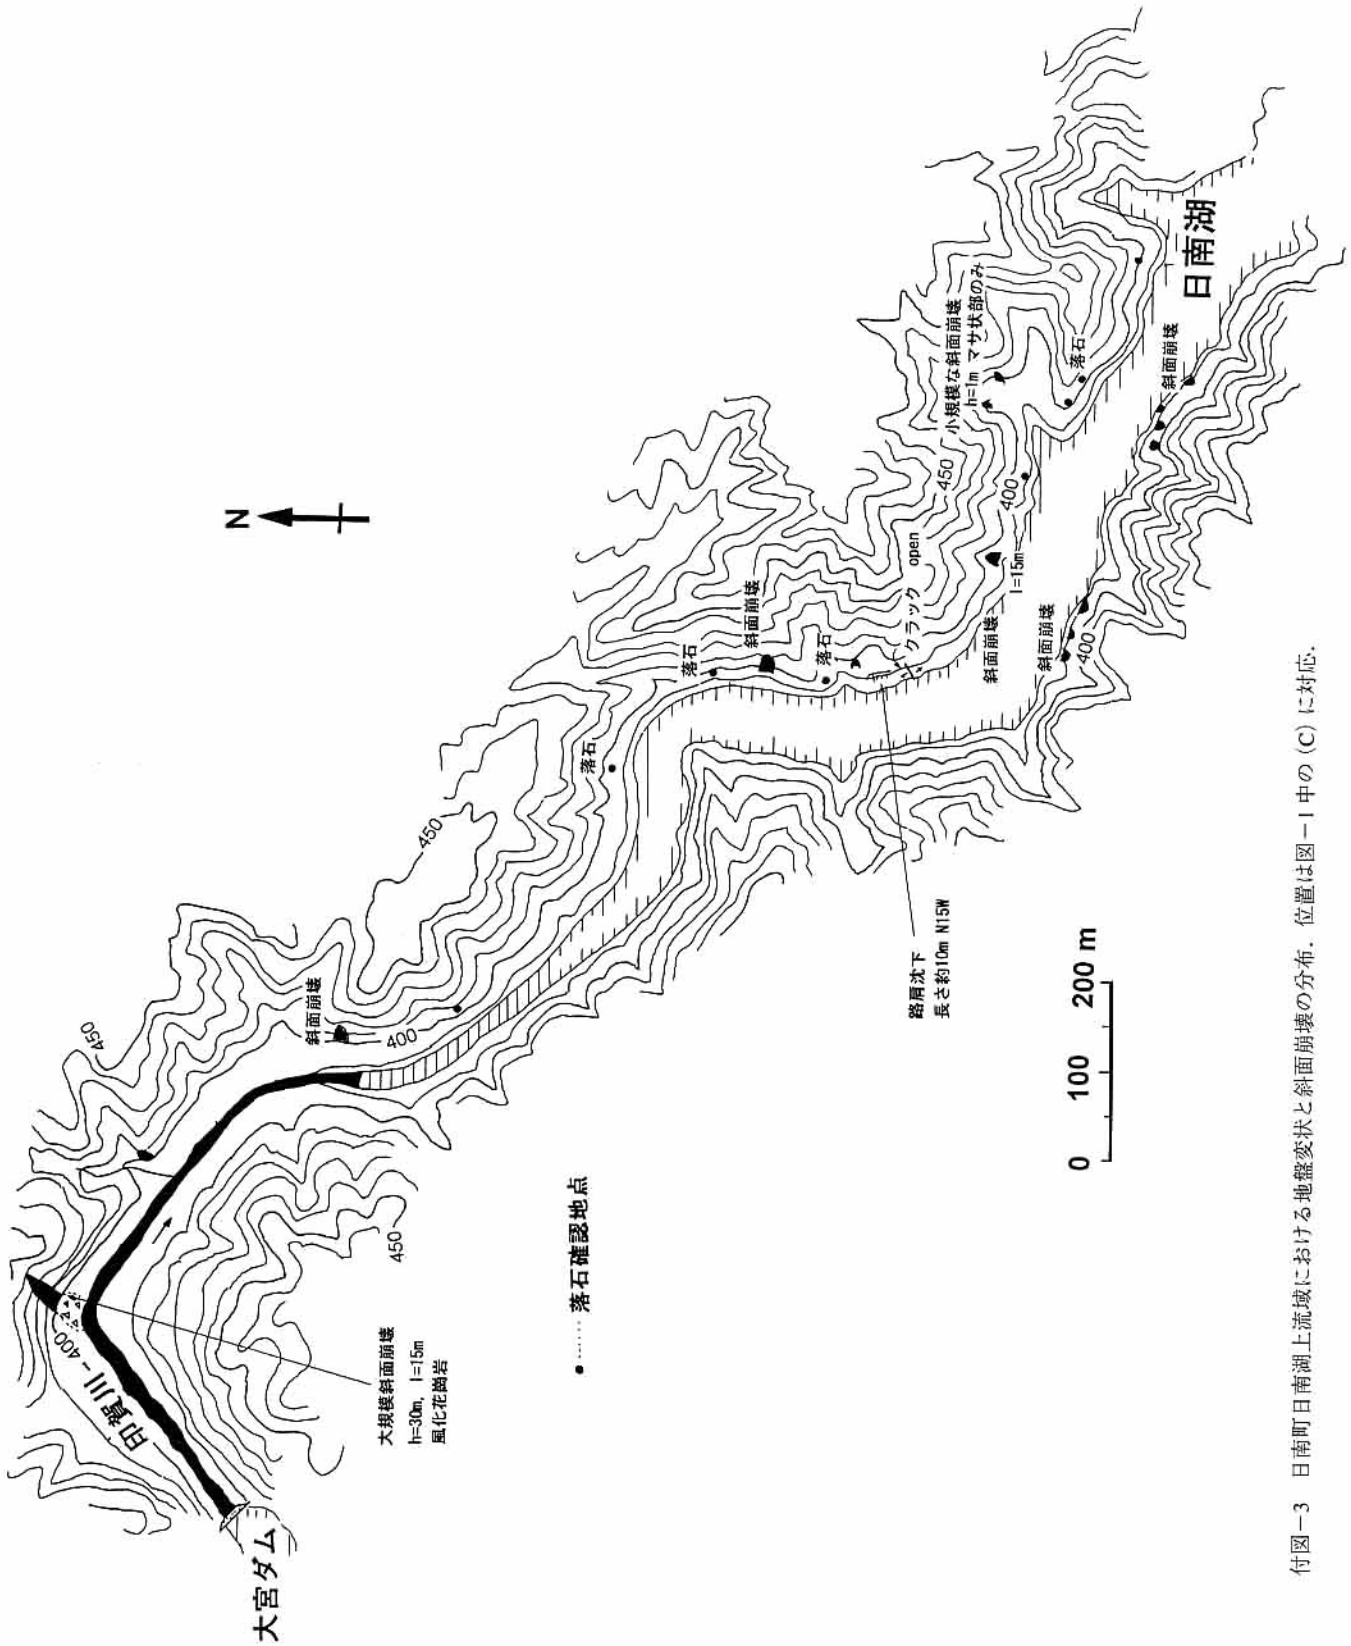
日野川水系印賀川流域の菅沢ダム貯水池(日南湖)岸に沿っては花崗岩が広く露出しており、斜面崩壊と落石が多く認められた。日南湖上流域は印賀川河道に沿って細長くNW-SE方向に延びているが、道路が設置されている北東側斜面には多くの落石と斜面崩壊が確認された。落石には径2m以上のものも存在する(本報告 水口他の写真-10参照)。落石には斜面側に傾斜した節理面に沿ってすべったものと、鉛直な節理面から剥離するように転倒したもの(トッブルしたもの)

斜面崩壊に関しては最上流部の大宮ダム直下で高さ20 m以上の大規模なものが発生し、巨礫を含む崩積土が道路を覆っている。斜面崩壊は風化花崗岩中で、すべり面は節理面の組み合わせによるもので、断面系はV字型を呈している。この道路に沿った落石に関しては横山他(2001)および本報告書の水口他(2001)において詳述されている。

付図-3 日南町日南湖上流域における地盤変状と斜面崩壊の分布。位置は図-1中の(C)に対応。

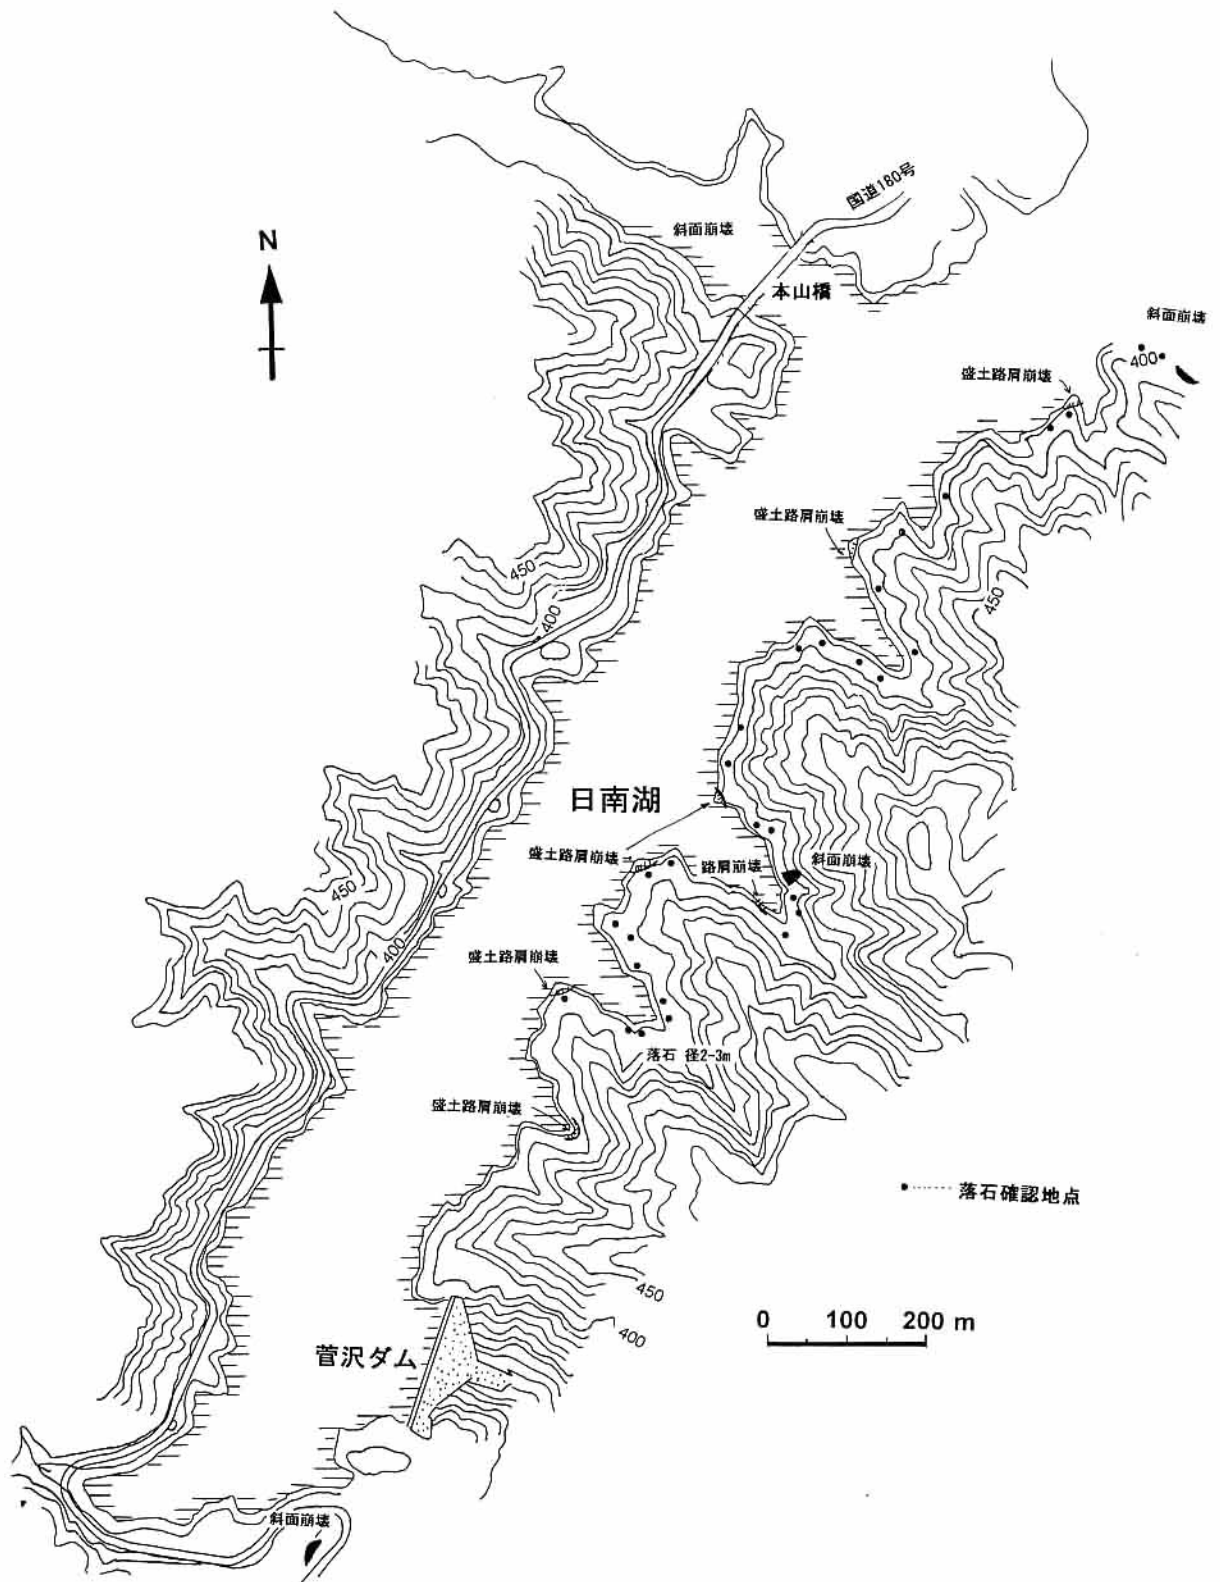
湖岸の道路のうち、盛土部分では路肩の沈下が目立つ。斜面崩壊には規模の大きなものは少ないが、風化花崗岩の表層部の崩壊したものが多い。図に示すように、これらは尾根の

付図-4 日南町日南湖下流域における地盤変状と斜面崩壊の分布。位置は図-1中の(D)に対応。

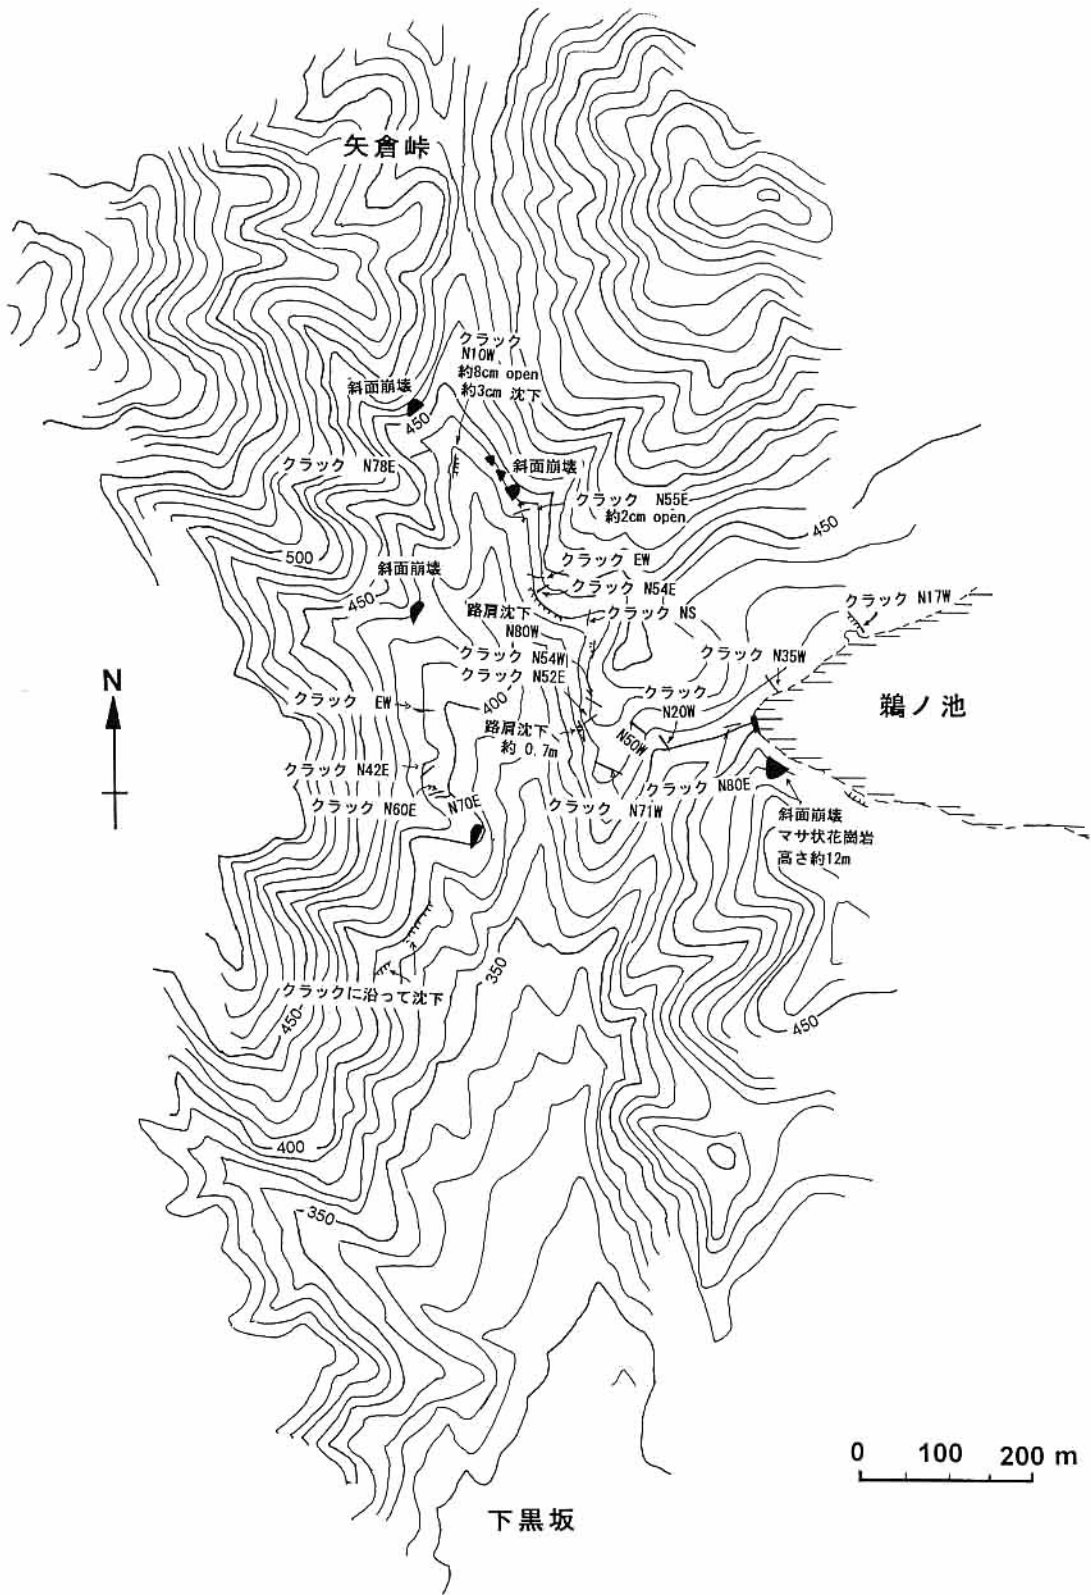
日野川沿いの下黒坂から北方の矢倉峠の間には道路が南北方向の谷の西側山腹斜面に沿って延びており、これに沿っては多くの変状が現れた。その多くは路肩盛土部の沈下・すべりに起因したものであるが、概して大規模な変状が多い。また切土法面上の斜面崩壊も認められたが、これは図に見られるように尾根が張り出した部分に多いという傾向がある。

矢倉峠の南方約500 mには鶺鴒池にいたる分岐した道路があり、これに沿っても道路上のクラックや法面崩壊が認められた。図に示すようにクラックの方向としてはNW-SEが多い。ただし、鶺鴒池北西岸にもNW-SEのクラックが現れて、垂直変位を示しているが、これは地形的に盛土または表層堆積物の構造に起因したものであろう。

付図-5 日野町下黒坂～矢倉峠地域における地盤変状と斜面崩壊の分布。位置は図-1中の(E)に対応。

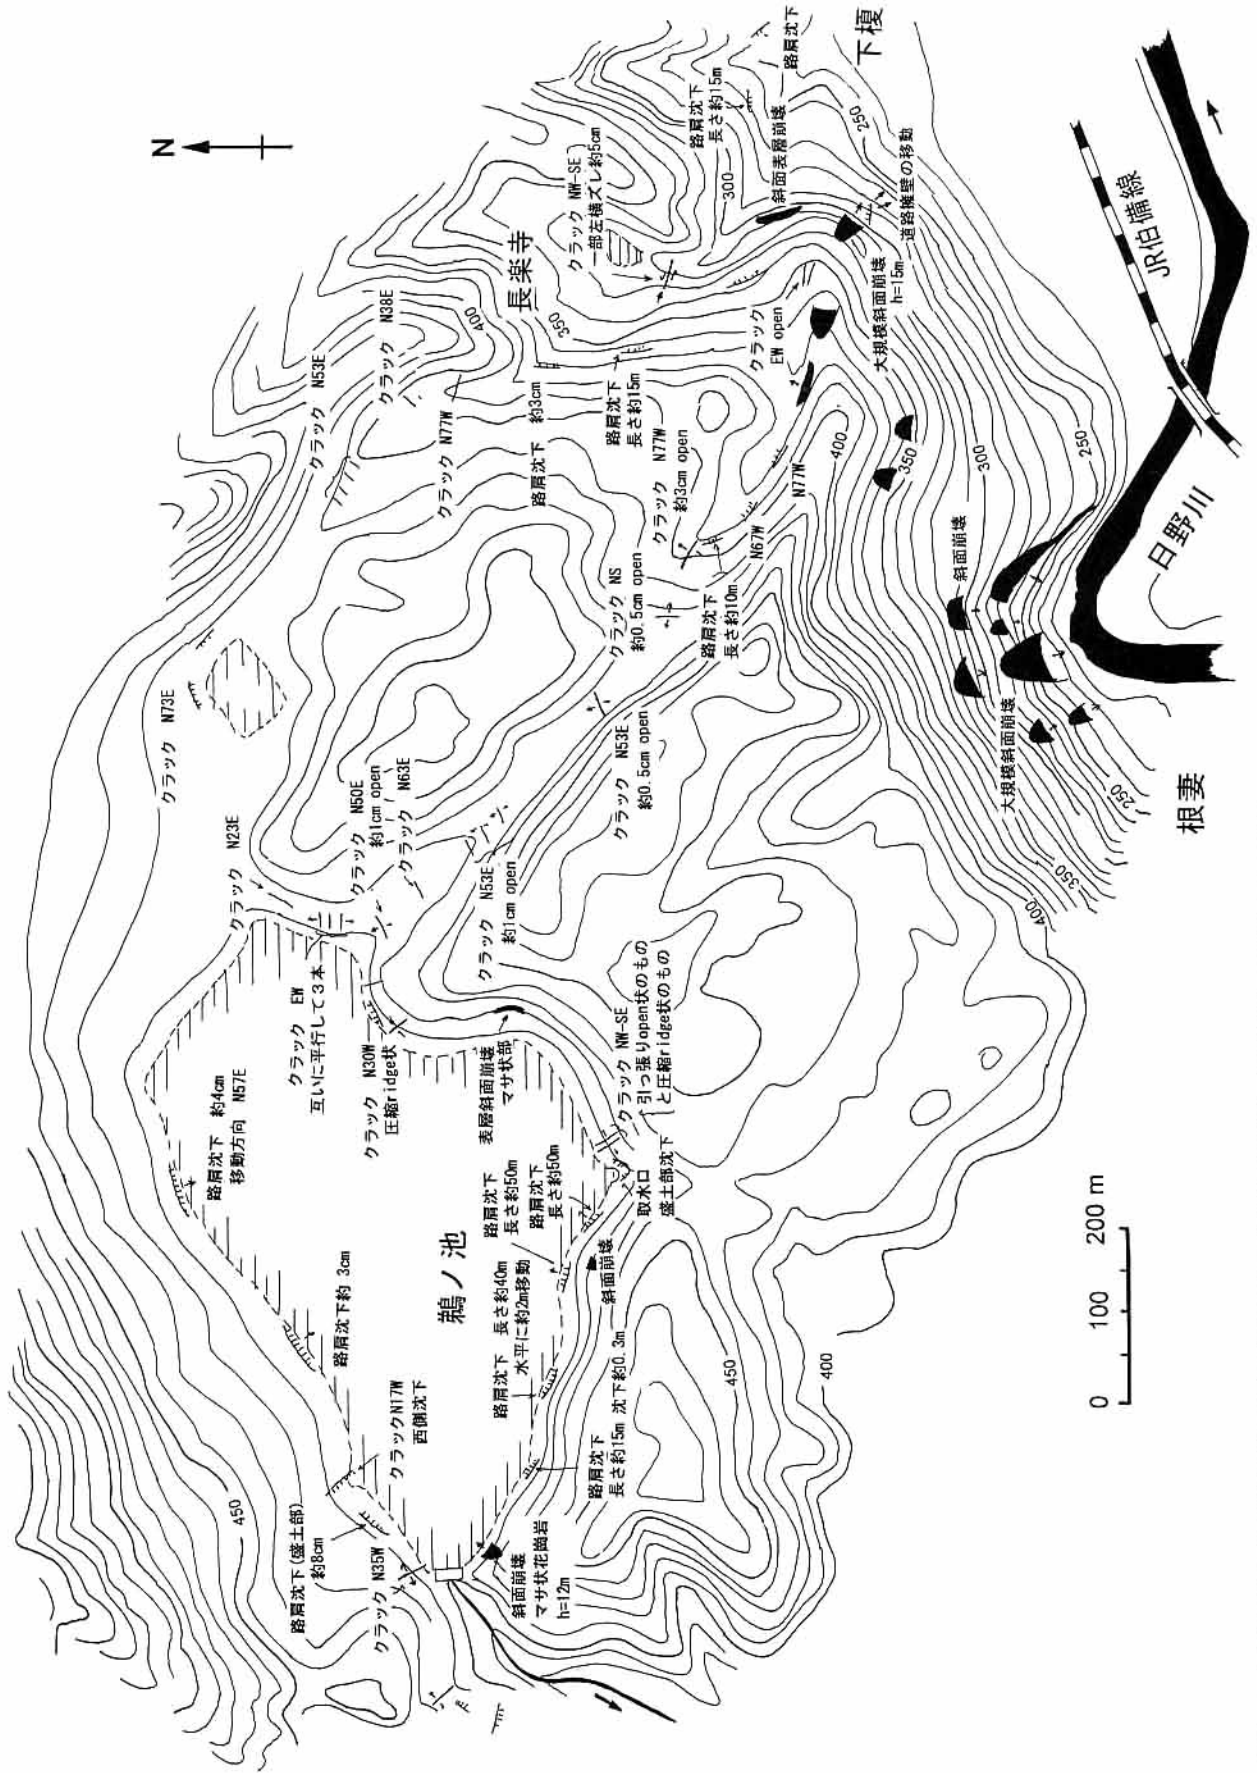
鶺鴒池周辺から下榎にいたる範囲であり、斜面崩壊がとくに多い地域である。日野川に沿った根妻では後述するように日野川に面した急斜面で花崗岩斜面に多くの斜面崩壊が現れた(巻頭写真-34参照)。この付近に断片的に現れる花崗岩

は全体として変質とともにクラックが多いのが特徴である。アスファルト舗装面上に現れたクラックには開口したものが多いが、なかには圧縮によってリッジ状に盛り上がったものもあり、路床の構造が影響したものと考えられる。

長楽寺南方では道路上のNW-SE方向のクラックに左横ずれ変位が認められたが、これは舗装部分が全体に東方に水平移動するなかでアスファルト接合部に部分的に形成されたもので、必ずしも地下の岩盤変位を反映したものではないと考えられる。長楽寺付近には尾根状部を中心に斜面崩壊が多いが、これについては後述する。

地震時の斜面崩壊跡は自然斜面にも人工切土斜面にも現れている。自然斜面の例としては日野町根妻の花崗岩斜面と日野町本郷の玄武岩斜面の崩壊が顕著な例である。前者は日野川に面した風化花崗岩斜面の表層崩壊であり、段丘堆積物直下の 30° 以上の急斜面が高さ20m以上、幅50m以上にわたって崩壊し、露岩が広く現れている(付図-6参照)。斜面は多少凹凸しており、わずかに水流も見られるが、必ずしも凹地形部だけが崩壊したものではなく、斜面全体にわたって厚さ2-3mの風化部が崩壊したものと推定される。この周辺には高さ数mの小規模表層崩壊も多数みられることから、上記の斜面はこれらの集合体のようなものと考えられる。

付図-6 日野町下榎～鶉ノ池地域における地盤変状と斜面崩壊の分布。位置は図-1中の(F)に対応。

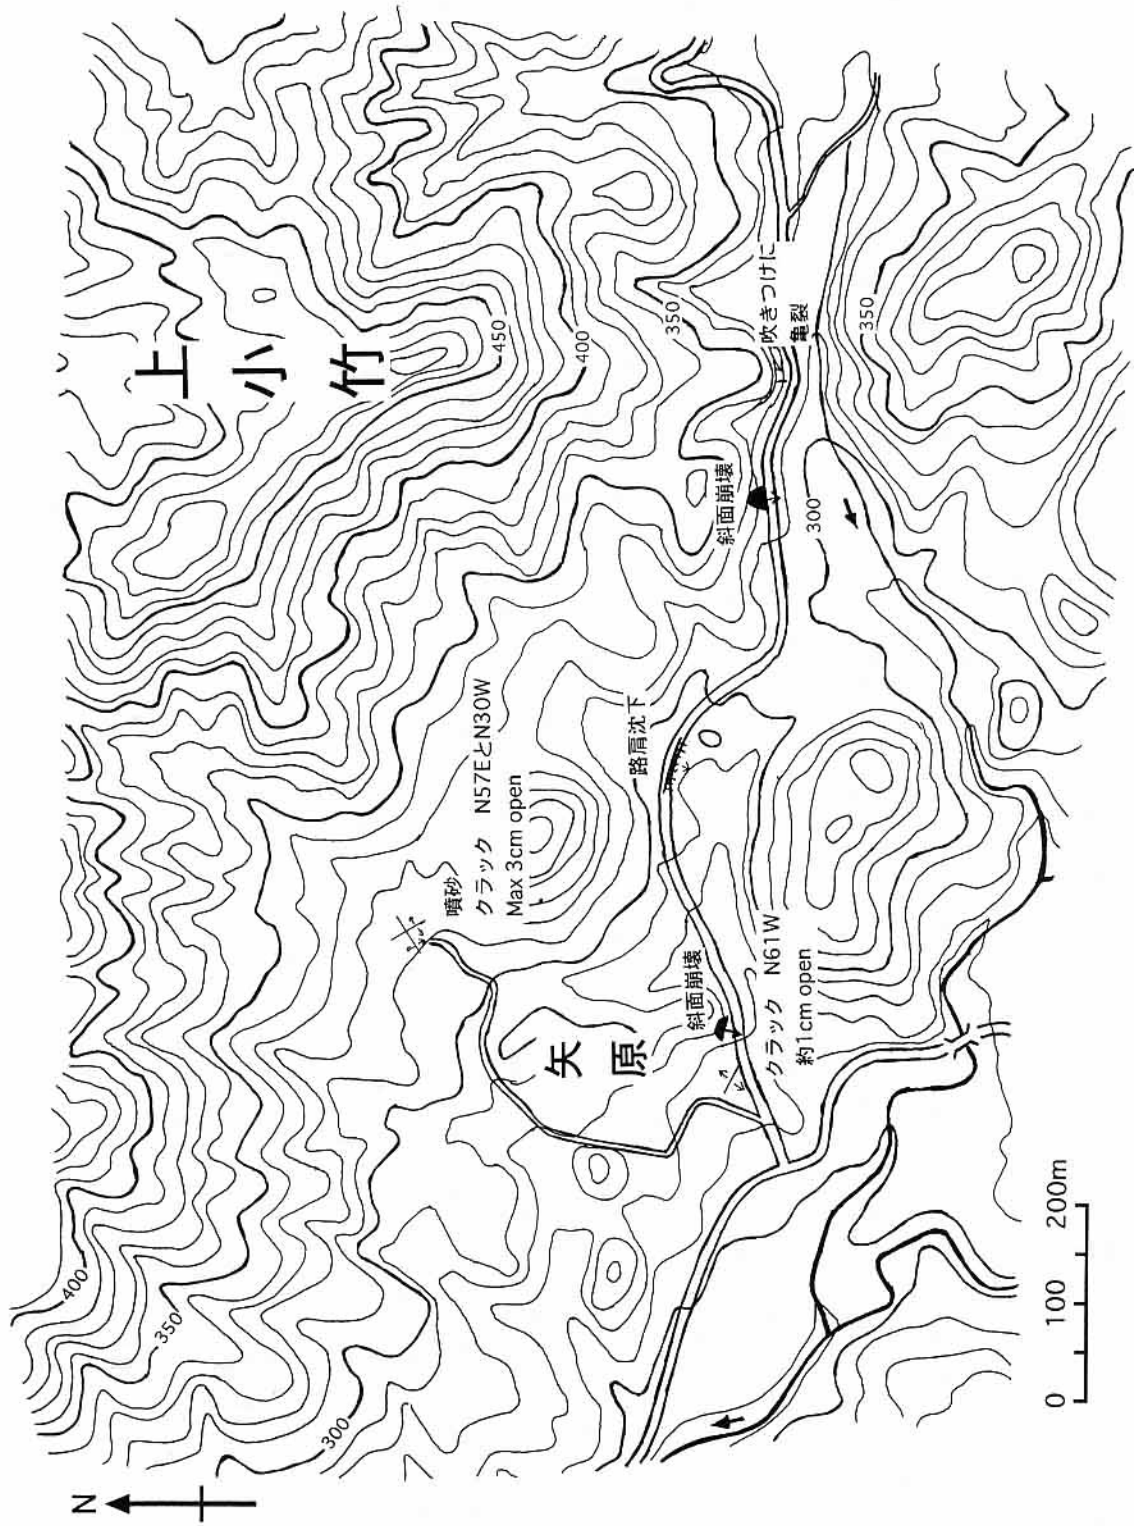
鳥根県側の能義郡伯太町小竹原地域であり、花崗岩よりなる道路法面の斜面崩壊ならびに道路盛土部の沈下などが多く確認された。第1図に示すように震源域からやや西側であるが、小竹原椿谷の安野さん宅では、地震発生時に噴砂現象が観察された(巻頭写真-26参照)。ここでは地表のクラックから噴砂し、泥水の吹き出しは高さ約30cmに達したとのことである。現地には吹き出した褐色の極細粒砂～シルトを確認した。

付図一7 伯太町小竹原地域における地盤変状と斜面崩壊の分布。位置図は図一1中の(G)に対応。
