2000 年鳥取県西部地震による落石特性

水口真一*・藤田勝代*・嘉茂美佐子*・加藤弘徳*
中野 浩*・大谷竹志郎*・横山俊治*・横田修一郎**

Characteristic of rock falls caused by the 2000 Tottori-ken Seibu Earthquake

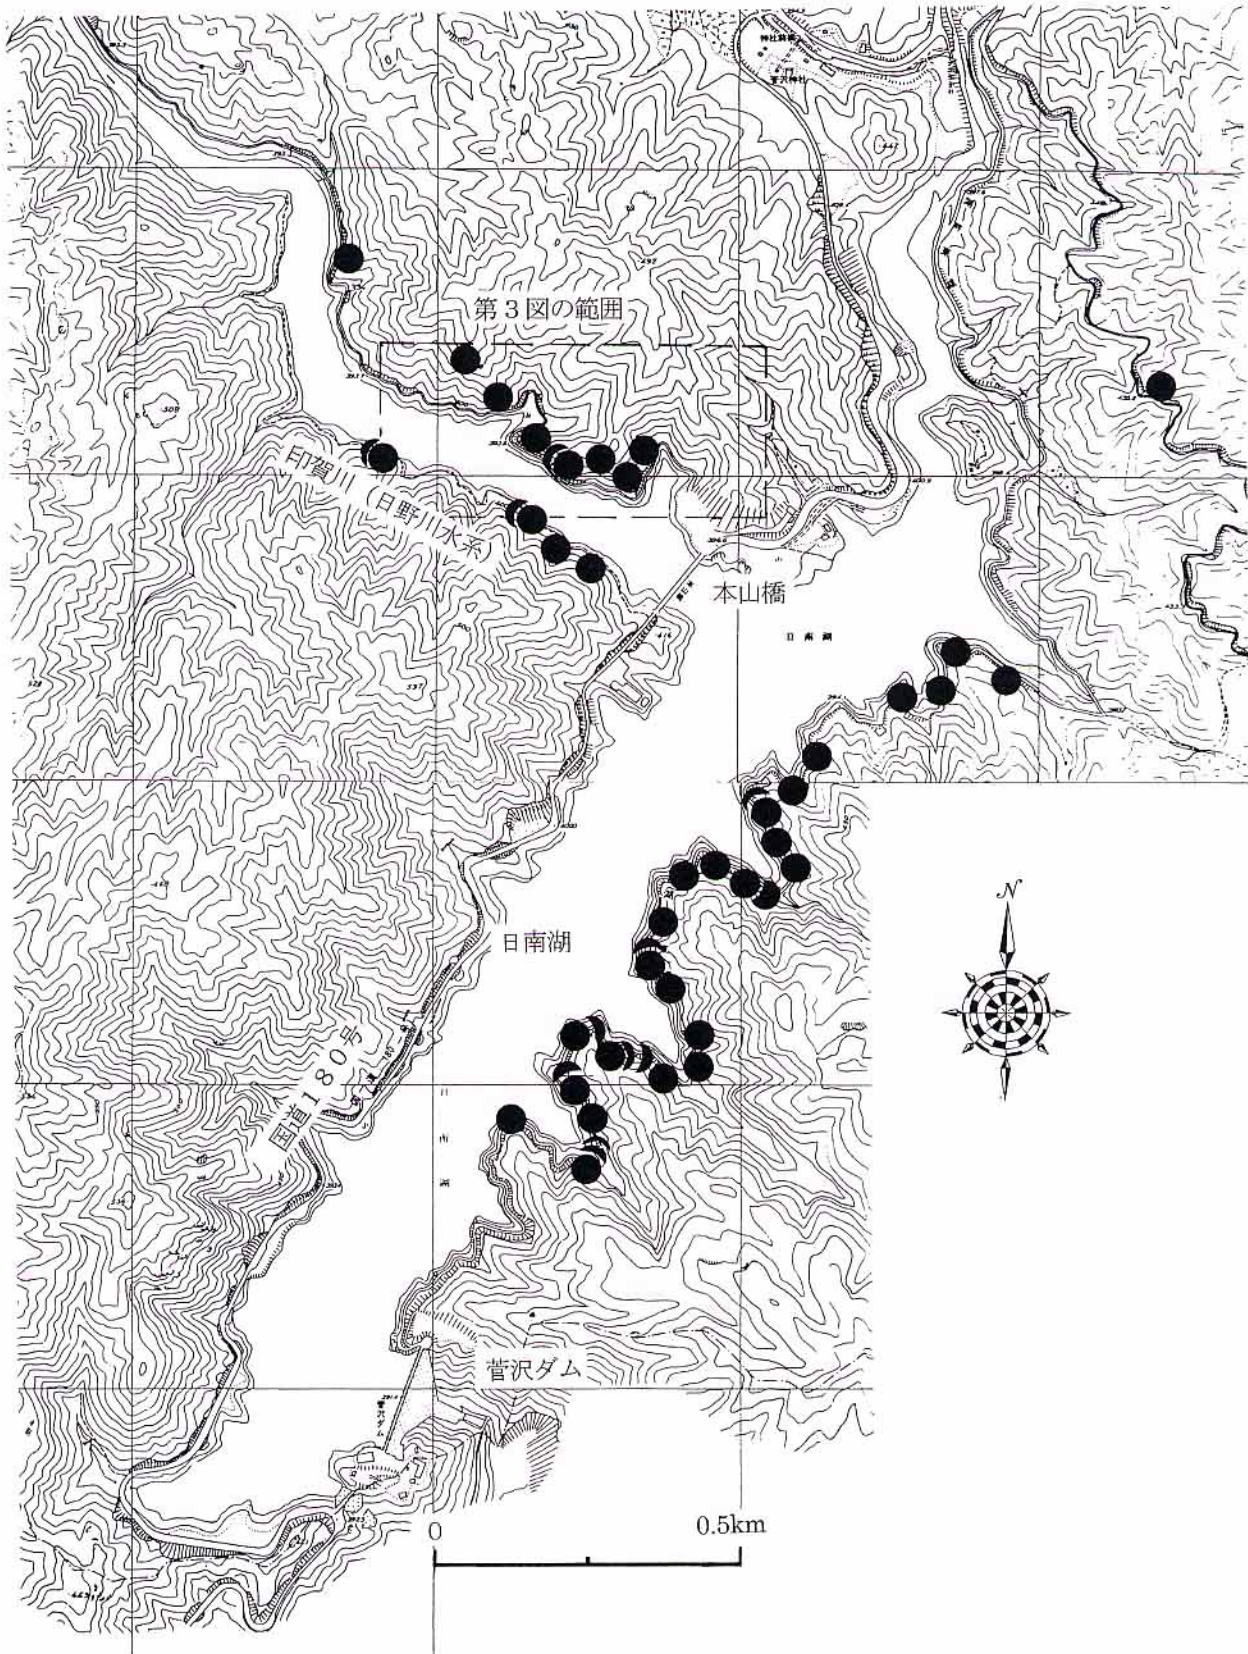
2000 年 10 月 6 日の鳥取県西部地震では、震央に近い鳥根・鳥取県境の花崗岩地域で、多数の斜面崩壊・落石(崩落)が発生した(鳥根大学地震災害調査団, 2000)。とくに日野川水系の日南湖(菅沢ダム貯水池)では、露岩が広く現れていることもあって、落石を伴う多くの崩壊が確認された(第 1 図)。斜面崩壊の多くは非常に小規模で、厳密に斜面崩壊と落石を分別することは難しい場合もある。本報告では、後述するような一定の基準に従って両者を区分し、落石に焦点をあててその実態を記述することとした。

第1図 2000年鳥取県西部地震による日南湖周辺の落石の分布.

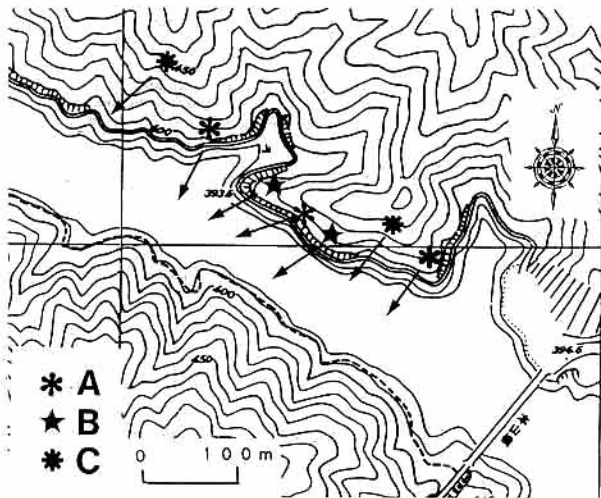
第3図 落石のタイプ区分と落下方向(日南湖, 本山橋の北西)。A:タイプAの落石, B:タイプBの落石, C:タイプCの落石。矢印は落石の落下方向を示す。

トでは、露頭崖の向きと落石の落下方向とは斜交し、かつ露頭崖の方が、ばらつきが大きい。それにも関わらず、落石の落下方向はSW 30°~65°に集中している(第3図)。

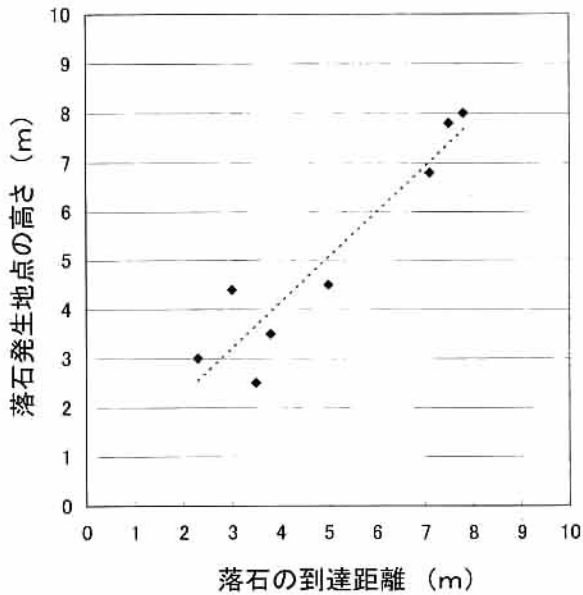
第4図 落石の発生地点の高さと落石の到達距離 | 露頭崖から発生した落石(タイプAとB), 日南湖, 本山橋の北西。

タイプAとBの落石について、落石の到達距離と発生箇所の高さとの関係を検討したところ、両者に正の相関性が認められた(第4図)。

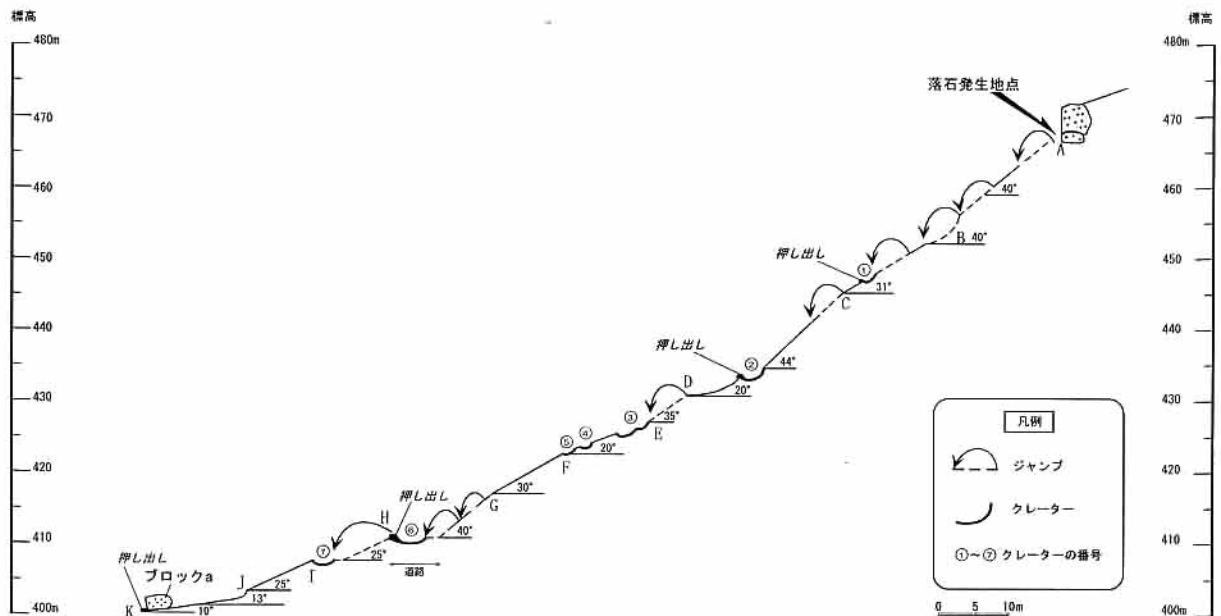
斜面の平均勾配が第5図に示されている。落石発生地点(A地点)は花崗岩巨礫が崖を形成しており、崖の上には小起伏面が発達している。この崖はかなり連続し、明瞭な遷急線が形成されている。A地点から道路に達するまでは平均勾配30°~40°(一部20°)の自然斜面が続き、道路の端(H点)からJ点にかけて再び平均勾配25°の自然斜面が発達する。その先のJ-K区間ではダム底に堆積した砂堆が平均勾配13~10°の緩斜面をつくっている。

第5図 タイプC 落石の落下過程の運動と被災状況を示す断面図(日南湖, 本山橋の北西)。

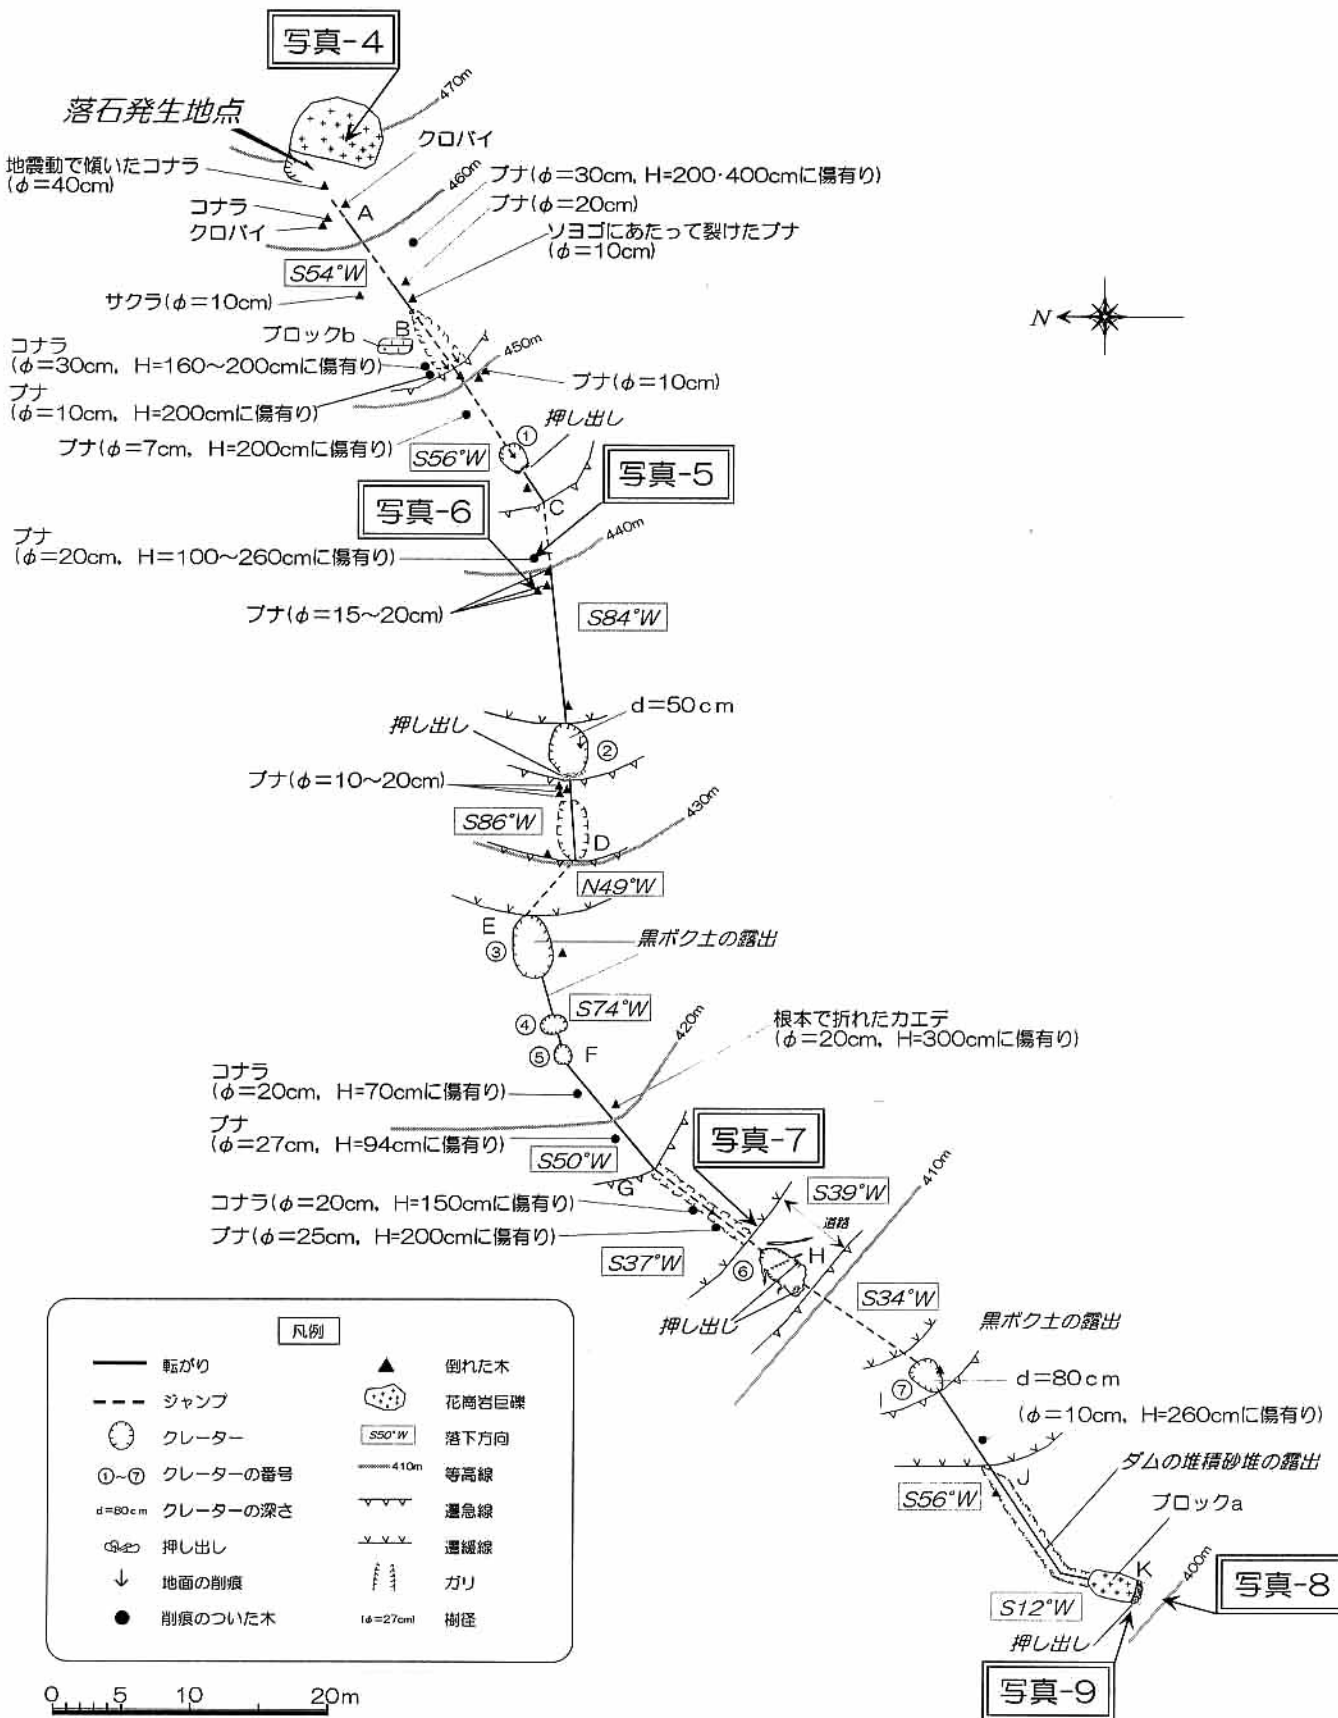
第6図に示されているように、落石はB地点からD地点にかけて0次谷に沿って落下している。この0次谷の中で、B-C区間の中程には比較的明瞭なガリが、またD地点には凹地が存在している。この0次谷はD地点で一旦消滅するが、これより北西に5.6mシフトした位置(E地点)から再び0次谷が現れ道路に達する。G地点から道路までの谷底にはガリが発達し、落石はそれに沿って落下している。また、J-K区間でも砂堆をえぐるガリが発達し、落石はそのガリに沿って移動している。

第6図 タイプC落石の落下過程の運動と被災状況を示す平面図(日南湖, 本山橋の北西)。

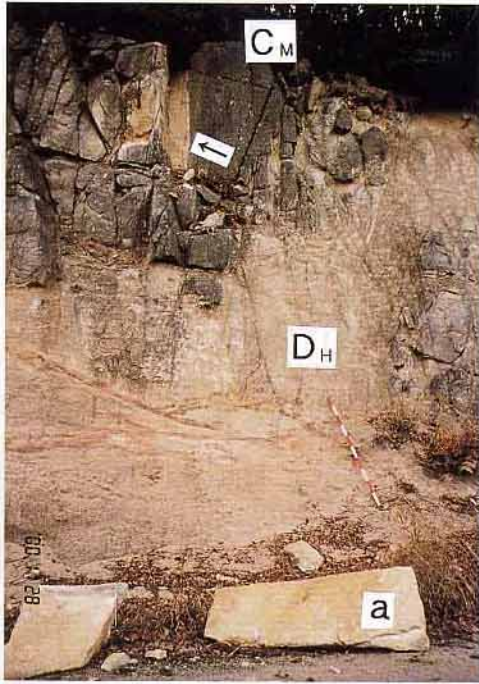
タイプAの落石は、D_H級岩盤中のC_L級岩盤あるいはC_M級岩盤からなる核岩の一部あるいは全体が、節理に沿って剥がれ飛び出したもので(写真-1)、第2図のタイプ5に対比される。写真-1に観られるように、弱風化岩(C_M級岩盤)からなる核岩は、それを取り囲んでいる強風化岩(D_H級岩盤)よりも浸食に対する抵抗力が大きいので、容易に凸地形をつくっている。そして弱風化岩の核岩で落石が発生している。強風化岩はまったく崩れていないのが特徴である。斜面崩壊や落石が凸地形のところでも多発する傾向は兵庫県南部地震でも認められた(横山・菊山, 1997など)。地震時応答解析からも凸地形のところでも地震動が増幅することは指摘されている(落合ほか, 1995など)。そうであるならば、露頭の小規模な凹凸であっても、凸部では地震動の増幅が起こってそれが落石発生に影響するかもしれない。また、つぎに述べるタイプBの落石でも観察されたことであるが、写真-2のように凸部の縁辺にあって落石となり得る岩塊の一側面が自由面になっているところでも多発している。こういった落石

写真-1 CM級岩盤からなる核岩で発生したタイプAの落石。落石(a)は矢印で示す核岩中の節理に囲まれた領域から飛びだし、直接現在の位置に落下した。核岩を取り巻くDH級岩盤はまったく崩壊していない。

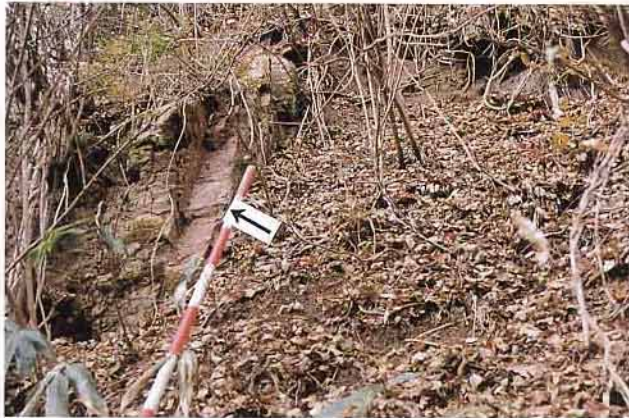
写真-2 差別浸食によって凸部をなす核岩(CL級岩盤)の縁辺部で発生したタイプAの落石。崩落した岩塊(矢印の位置にあった)はその一面(節理面)が自由面をなしていたと思われる。

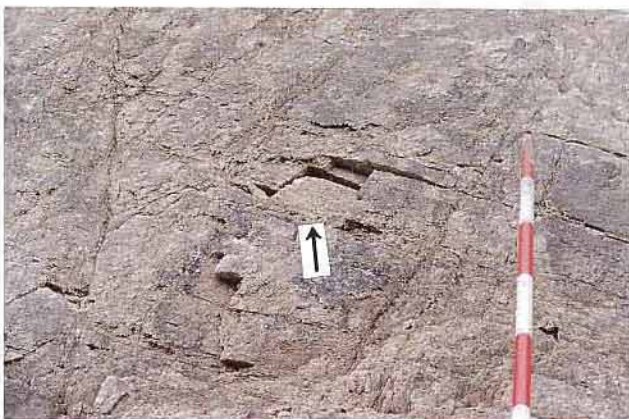
写真-3は比較的平滑な掘削面をもつC_L級岩盤の露頭崖である。この岩盤の一部が地震時には節理に沿って前面にせり出し、さらにせり出した部分の一部で、4側面と背面を節理で囲まれていた板状の岩塊が飛びだし、露頭崖を滑り落ちることなく道路に落下した。このような平滑な露頭崖から岩塊が飛び出す現象は、発生頻度は低いが、地震時落石の機構がよく現れている。ただし、発生頻度が高いのは、タイプBの落石の場合も、タイプAと同様に、露頭崖のなかでも凸部である。このことも上述のごとく地震時落石の特徴である。

写真-3 平滑な掘削面をもつCL級岩盤で発生したタイプBの落石。地震時に前方に迫り出した岩盤の一部が節理に沿って剥がれ、矢印の位置から飛びだした。

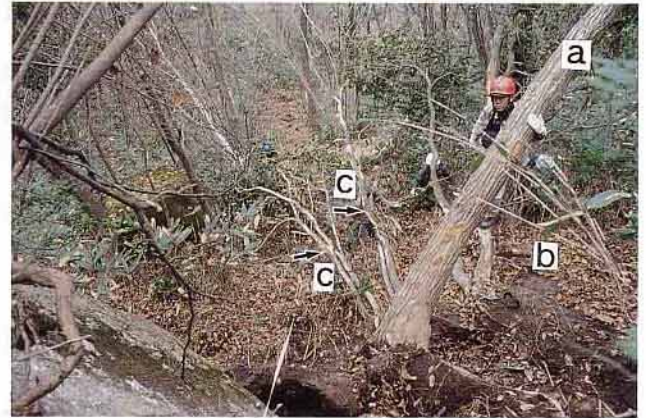
ブロックa&bとその背後の倒壊を免れた花崗岩巨礫の間には、樹径40 cmのコナラが鉛直の節理に沿って根を張っていて、ブロックa&bの倒壊後には谷側に大きく傾動した(写真-4)。このコナラの揺れもブロックa&bの倒壊に作用した可能性がある。

ブロックa&bは横跳びして、樹径15~20 cmのクロバイ複数と樹径20 cmのコナラの上のにりあげ、その上を転がりながら落下した(写真-4)。そのため、これらの樹木は至る所で樹皮が剥がれ、先端部の枝は折れて失われている。このあと、ブロックa&bは跳躍して、落下方向に向かって左サイドで樹径30 cmのブナに衝突し、高さ約2 mと約4 mの位置に擦り傷をつけた。しかし、このブナと同じ場所に植わっていても、樹径20 cmのブナは根元付近で裂けて折れているほか、ほぼ同じ標高の右サイドで、樹径10 cmのヤマザクラが根元から倒れていること、そして、さらに、少し下流でソヨゴ、ブナの低木も倒れていることから、前述の樹径30 cmのブナに衝突後に着地し、その後は転がり落ちたものと推定した。

写真-4 タイプCの落石発生地点の被災状況(写真の位置: 第6図のA地点)。地震時に横跳びした落石(ブロックa&b)はコナラ(b)やクロバイ(c)の上のにのりあげ、押し倒した。これらの樹木についた擦り傷はこのとき形成されたものである。落石発生後に支えを失ったコナラ(a)は地震動で傾動した。写真左下の岩石は崩落をまぬがれた花崗岩巨礫である。

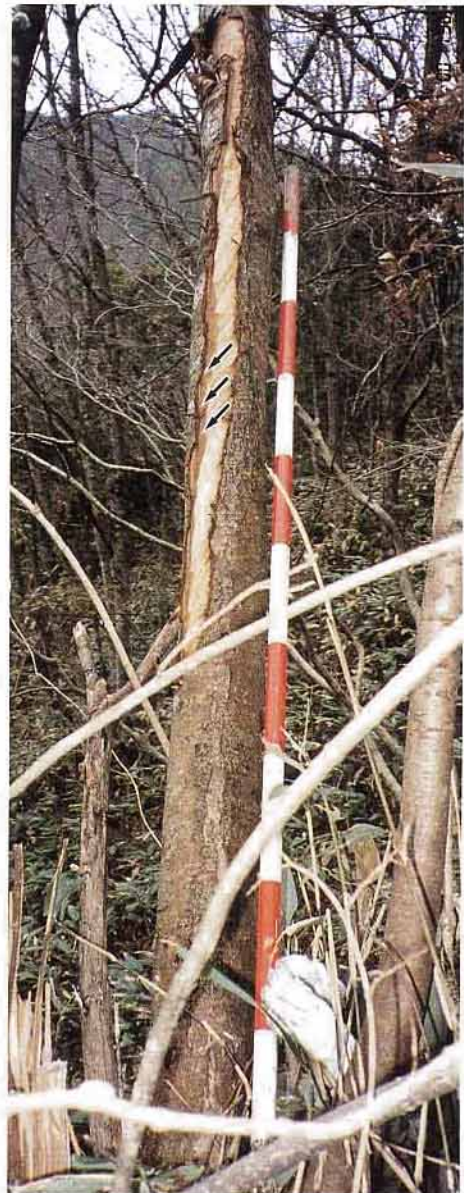
跳躍したブロックaは樹径20 cmのブナに衝突した。このとき、ブナは高さ100~260 cm区間の樹皮が剥げ、斜面下方に向く擦り傷がついた(写真-5)。と同時に、このブナの根元に植わっていた複数ブナは縦に裂け、根元付近や幹の途中で折れ(写真-6)、さらに先端部もブロックaののりあげによって複雑に折れた。このときにブロックaは完全に着地し、地面との間に挟まれたブナの枝が複雑に折れたと推察した。この区間のはほぼ中央部で、斜面勾配が44°から20°に変化する遷急線の下方には、押し倒されたブナの倒木の上からブロックaが地面を押しつけた衝撃で底が平坦な深さ50 cmのクレーター<②>が形成された。このクレーターの左側部の地面には方位SW 85°、落とし角25°の削痕がつき、末端部には押し出された土が盛り上がっている。

写真-5 落石(ブロックa)の衝突によって生じたブナの樹皮の剥離と擦り傷(矢印の方向)(写真の位置: 第6図のC-D区間)。落石は写真右の斜め上方から落下した。

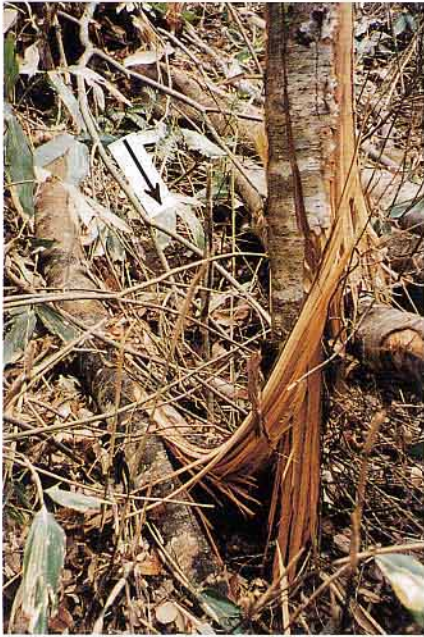
写真-6 矢印の方向から落下してきた落石(ブロックa)の衝突・のりあげによって折り曲げられたブナ(樹径17cm)(写真の位置:第6図のC-D区間)。

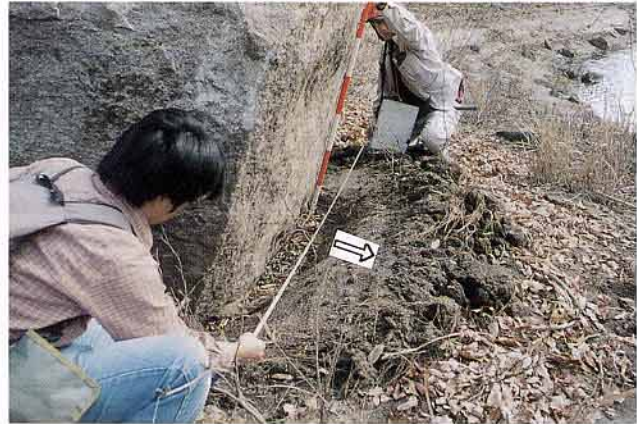
写真-9 停止した落石(ブロックa)の先端部(写真の位置:第6図のK地点)。落石の停止の直前に落石の前面の砂堆は、一旦落石の矢印方向への倒れ込みで押しつけられ、それと同時に砂堆の一部は地表に飛び出した。

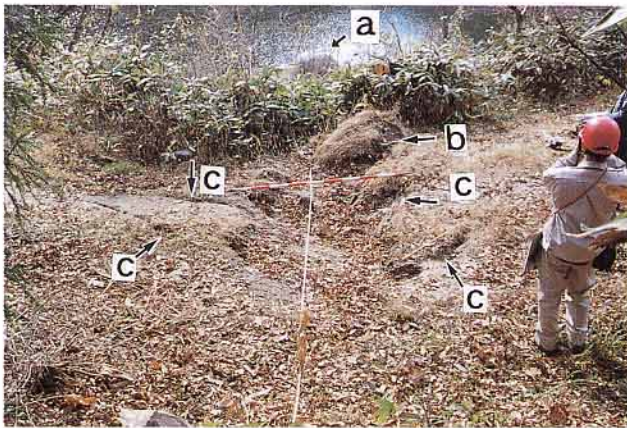
G地点では斜面勾配が 30° から 40° に変化する。この地点でブロックaは跳躍し、樹径20cmのコナラに衝突して、高さ150cmの位置に擦り傷をつけ、そして地面に着地して地面にも方位SW 12° 、落とし角 48° の削痕をつけた。ブロックaは再び跳躍し、樹径25cmのブナに衝突して、高さ200cmの位置に削痕をつけ、管理用道路に着地した。着地点には道路の肩にかけて直径約3mの大きなクレーター<⑥>が形成された(写真-7)。そのクレーターの左右には長さ約1~2mの引張りクラックが2対形成された。また、道路の肩はクレーターから押し出された土塊でササが倒されている。

写真-7 管理用道路に残されたクレーター(写真中央部の凹地)とそれを形成した落石(a:ブロックa)(写真の位置:第6図のH地点)。クレーターの両サイドの路面には、落石の衝撃で2対の引張りクラック(c)が形成されている。また押し出された表土(b)によってササが倒れている。

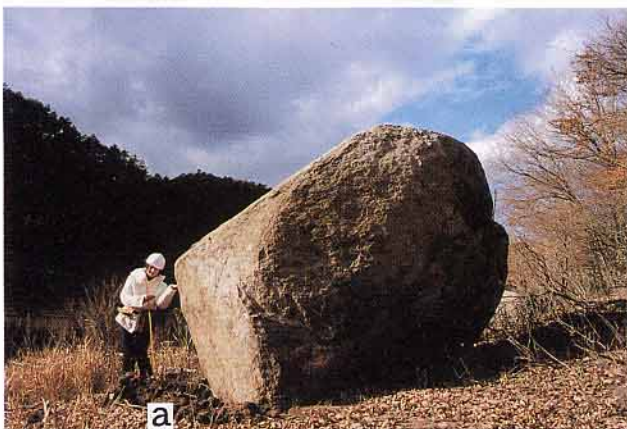
J地点からはダム砂堆上のガリに沿ってガリの底面を移動し、ガリの末端(K地点)で停止した。この間、ブロックaは灌木にのしかかり、その際に折れた樹木の枝はブロックaに約3m引きずられている。ブロックaは運動停止直前に反時計回りに 44° 方向を変えた。この方向転換はガリに地形に支配されたものと考えられる。方向転換後はすべりながらガリ側壁を次第に拡張し、停止時には完全にガリの中はまりこみ、ブロックa先端の砂堆上にはガリ底から跳び出した砂が最大約20cmの厚さで堆積した(写真-8, 9)。

写真-8 停止した落石(ブロックa)の全景(写真の位置:第6図のK地点)。落石の前面には押し出された土(a)が取り巻く。

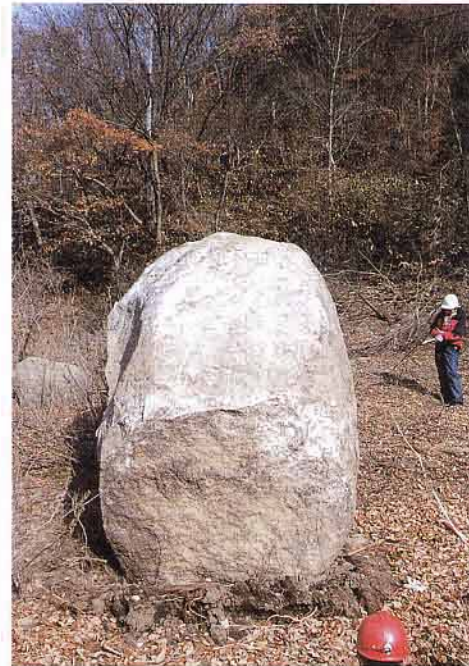
写真-10 斜面を比高65mにわたり落下してきた花崗岩巨礫の全景。落石の前面には押し出された土が取り巻く。
