2.3 調査箇所状況概要

No.1	南斜め屋根・エントランス
	A 斜め屋根の笠木からの漏水
	B 押出成形セメント板の板間目地からの漏水
	C 光塔と斜め屋根取合部からの漏水
	D エントランス風除室からの漏水
No.2	北外壁
	A 涙目下部の小屋根から漏水
	B 北側外壁の笠木からの漏水
	C 北側サッシ上部の水切からの漏水
No.3	円筒部
	A 円筒部屋根からの浸水
No.4	南光塔
	A 光塔のトップライト(排煙ハッチ)より漏水
	B 光塔の笠木・金物周りからの漏水
No.5	展示ホール屋根
	A 展示ホール谷樋付近からの漏水
	B 展示ホール屋根立上りからの漏水

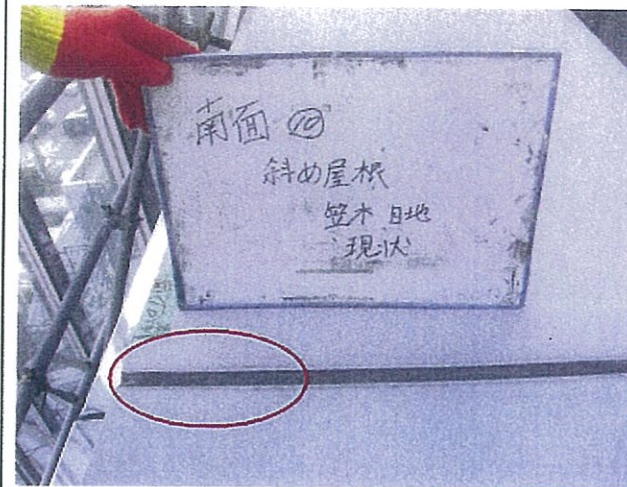
写真1 撮影箇所: 笠木ジョイント

状況説明:
 笠木ジョイント部のシーリングが劣化し剥離したため隙間が発生している。

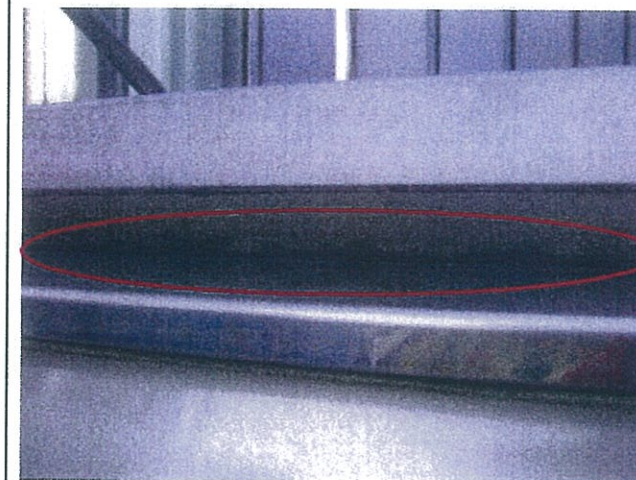
写真2 撮影箇所: 笠木と水切 取合シーリング

状況説明:
 水切上部のシーリングが劣化し剥離したため、水切との間に隙間が生じ、たまった水が建物内部に浸入する。

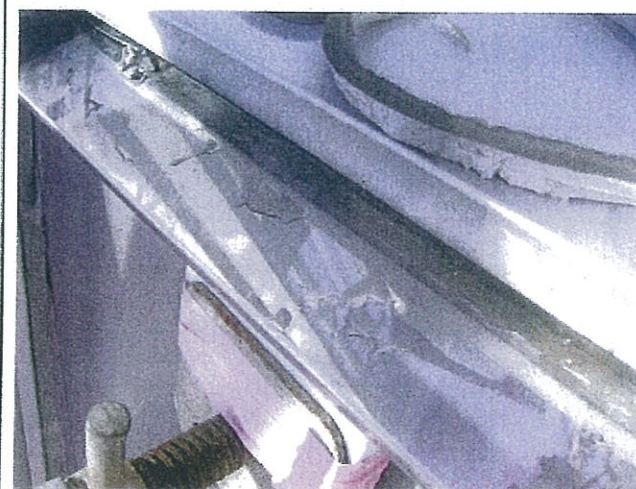
写真3 撮影箇所: 笠木と水切 取合シーリング 撤去後

状況説明:
 浸入した水がシーリングの奥で水切の上に溜っており、シーリングを撤去すると流れ出してくる。

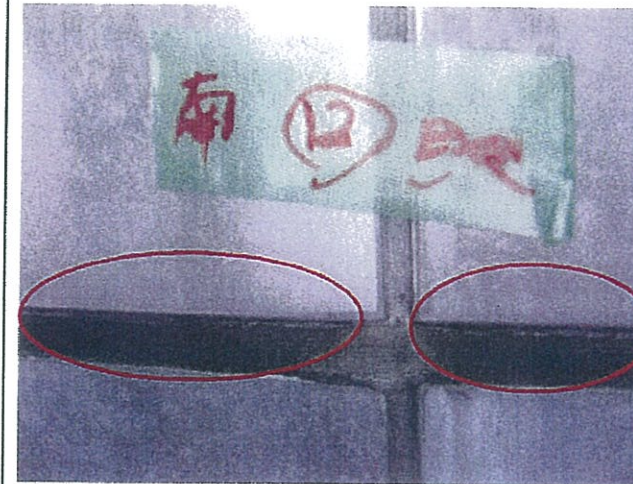
写真1 撮影箇所: 押出成形セメント板 板間目地

目地シーリングが劣化のため剥離し、押出成形セメント板との間に隙間が発生しており、内部に浸水している。

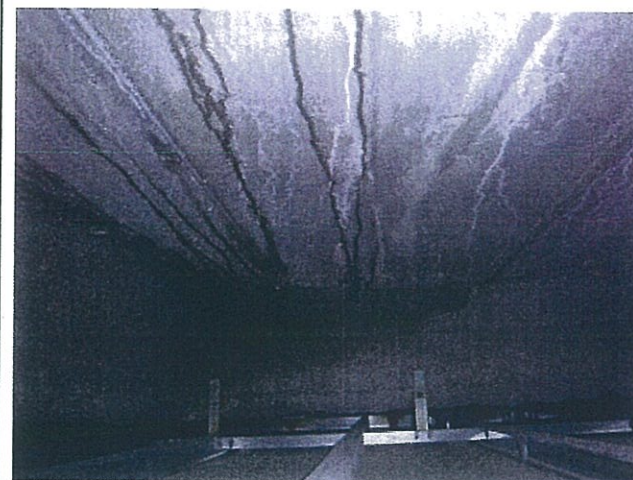
写真2 撮影箇所: 押出成形セメント板 裏側

押出成形セメント板の板間目地部より浸入した水が、裏側を伝っている。

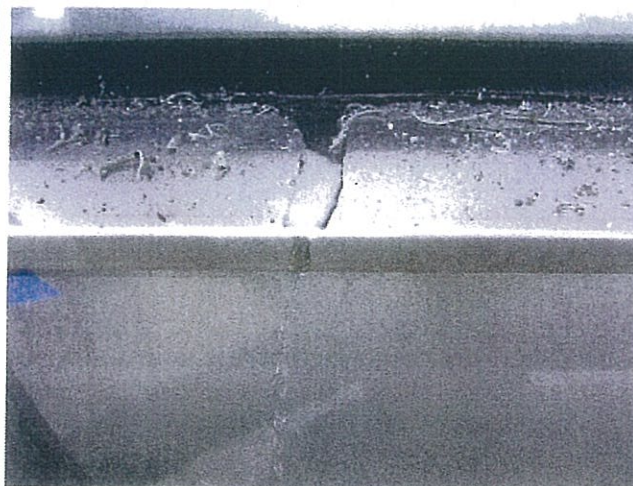
写真3 撮影箇所: 押出成形セメント板 下部 水切取合目地

押出成形セメント板を伝った水が水切上でシーリングの奥に溜まっており、シーリングを切ると水があふれ出す。

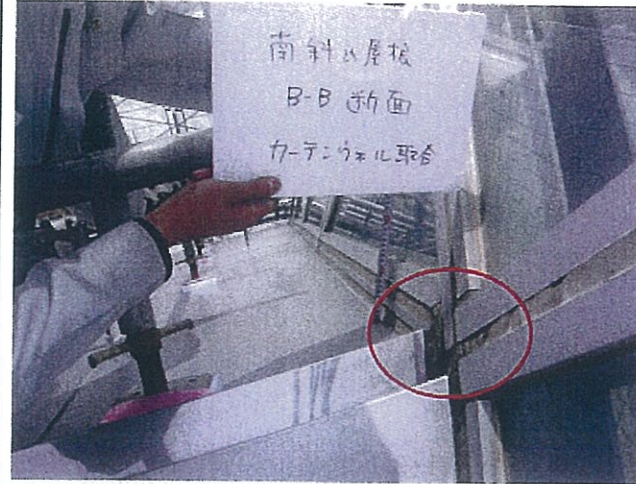
写真1 撮影箇所: 斜め屋根と光塔取合 上部

状況説明:
カーテンウォールと水切・笠木取合部
シーリング劣化により隙間が発生し
建物内部に浸水している。

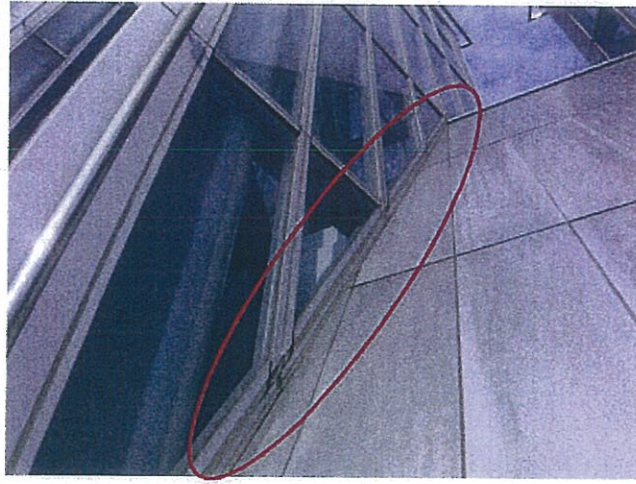
写真2 撮影箇所: 斜め屋根と光塔取合 中央部

状況説明:
カーテンウォールと斜め屋根の取合部
目地シールの劣化により内部に浸水。
水切にそってシーリング内部を下部に
落下する。

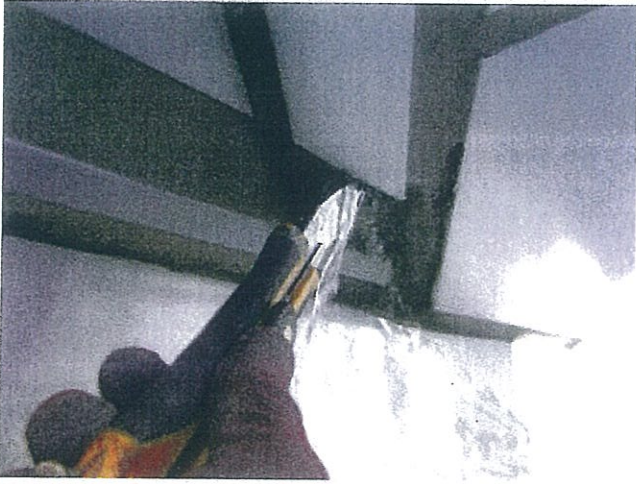
写真3 撮影箇所: 斜め屋根と光塔取合 下部

状況説明:
シーリング内部に水が溜っており、
シーリングを切るとあふれ出す。
あふれた水は、水切を越えて建物
内部に浸入し3階事務室に漏水する。

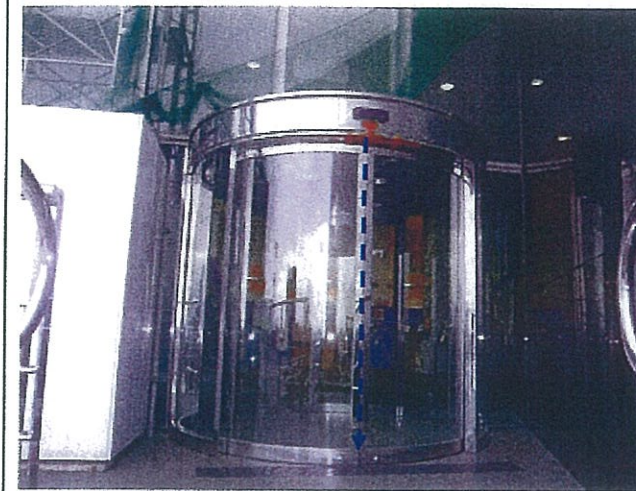
写真1 撮影箇所: エントランス風除室

風除室の屋根から入った水が、先端より漏水する。
また、外部階段の床目地から浸水し、1階の階段裏からたれてきている。

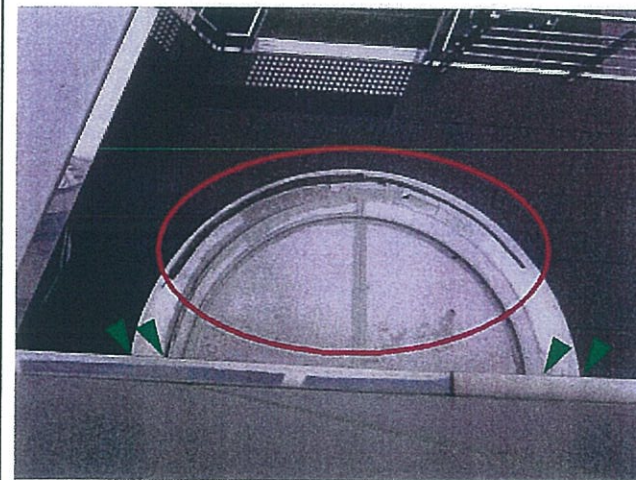
写真2 撮影箇所: エントランス風除室 屋根

屋根先端にシーリングの土手有り。カーテンウォールと屋根・幕板との取合のシーリングが切れており、風除室内に浸水する。

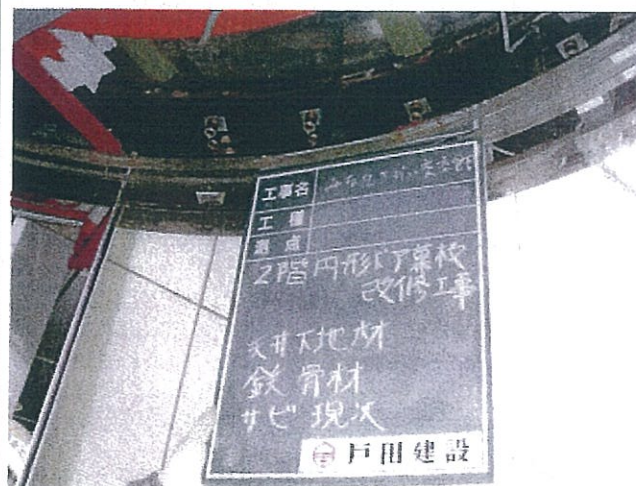
写真3 撮影箇所: エントランス風除室 幕板内部

風除室の幕板内部を伝って先端部で漏水して、たれてくる。

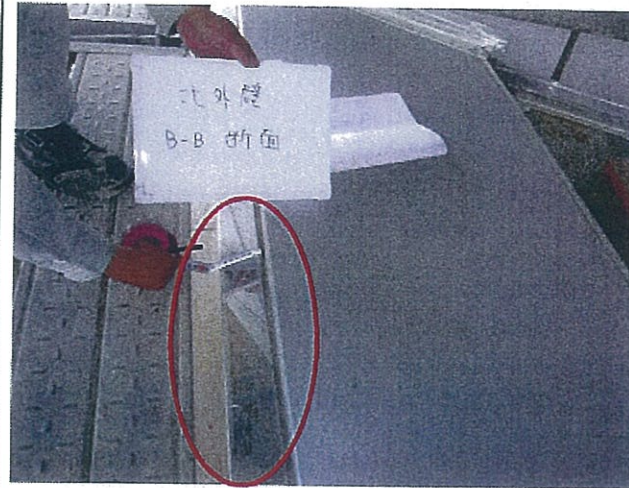
写真1 撮影箇所: 水切と笠木 取合

水切と笠木取合シーリングが劣化により剥離し水が浸入する。

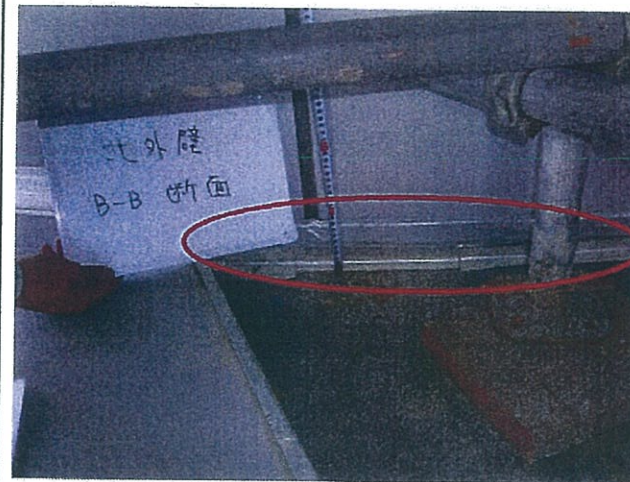
写真2 撮影箇所: 円筒形外壁パネルと防水 取合

外壁パネルと防水取合シーリングの劣化により剥離し水が浸入する。

アルミテープにて補修済み。

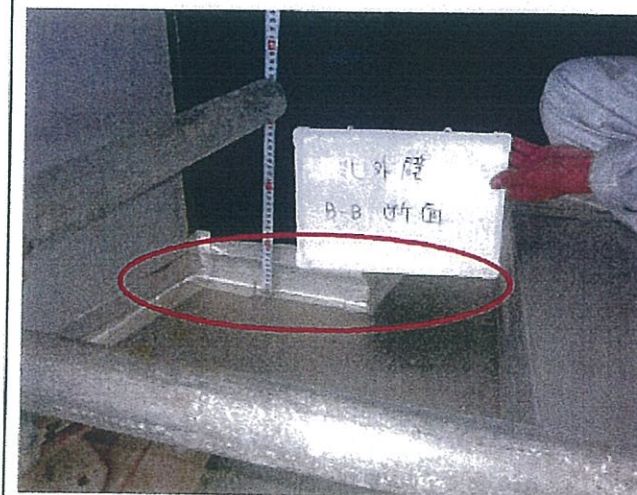
写真3 撮影箇所: 御影石と防水 取合

御影石と防水立上り取合シーリングの劣化により剥離し水が浸入する。防水立上り小さいため溜った水が建物内部に流れ込みやすい。

アルミテープにて補修済み。

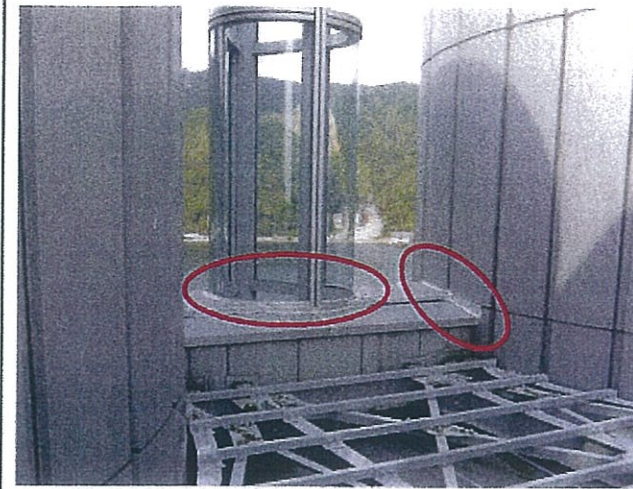
写真1 撮影箇所: 北側外壁 笠木

外壁パネル及び涙目と笠木取合部分
シーリング劣化し剥離している。

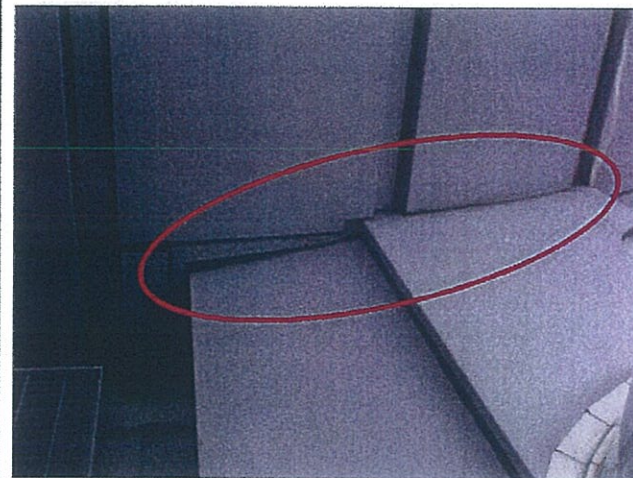
写真2 撮影箇所: 涙目 円筒 間 笠木

外壁パネルと笠木の取合シーリングが
劣化により剥離し建物内部に浸水する。

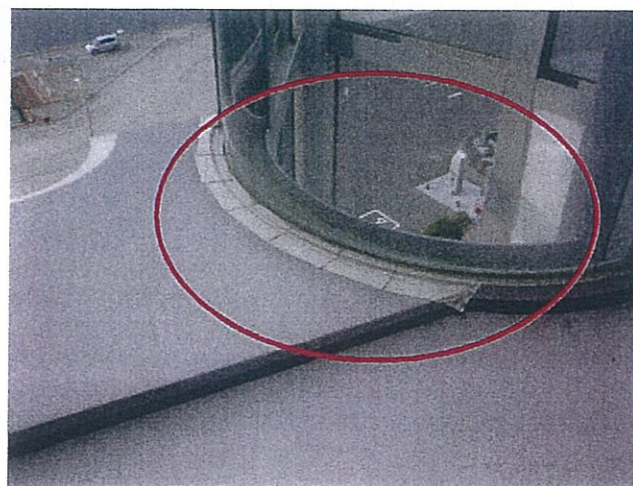
写真3 撮影箇所: 涙目取合い

涙目と笠木の取合シーリングが劣化に
より剥離し建物内部に浸水する。
ガラスシーリングが建物の震動や
材料の劣化により切れて建物内部
に浸水する。
アルミテープにて補修済み
