No. 2 - C 北側サッシ上部の水切からの漏水

第3章 考察

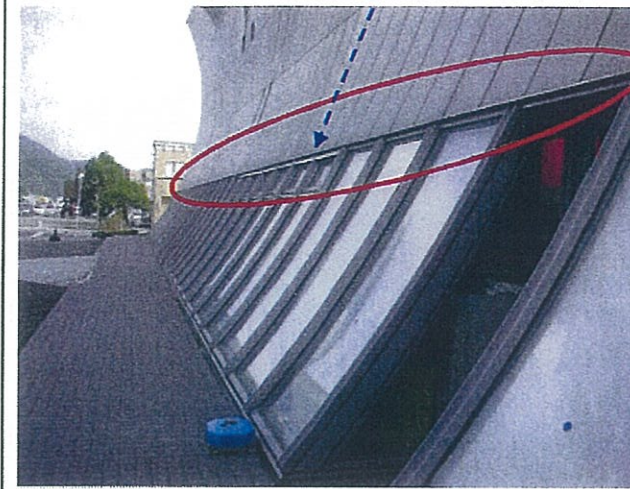
写真1 撮影箇所: 北側1階サッシ全景

上部水切より浸水している。

屋根より浸入した水がパネル裏を伝って、1階に漏水している。

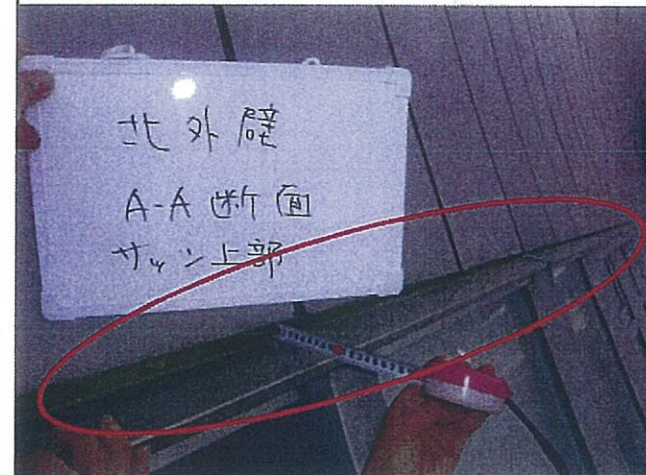
写真2 撮影箇所: サッシ上部 水切

水切上部に溜った水が、シーリングの劣化によって剥離した部分に流れ、建物内部に浸水している

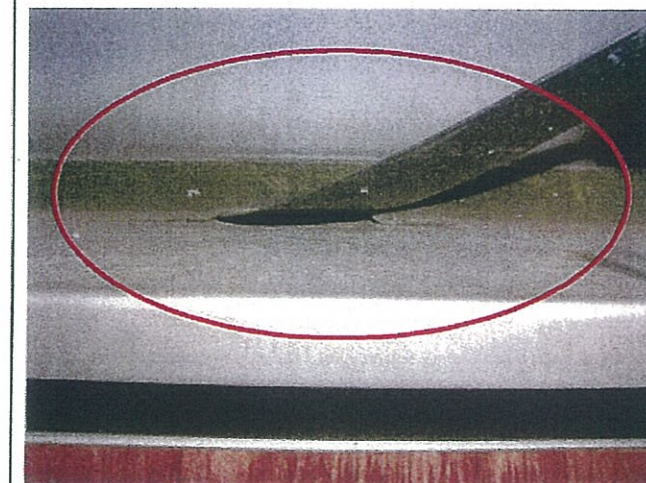
写真3 撮影箇所: 水切上部 シーリング

水切上部のシーリングが劣化により内部まで剥離している。

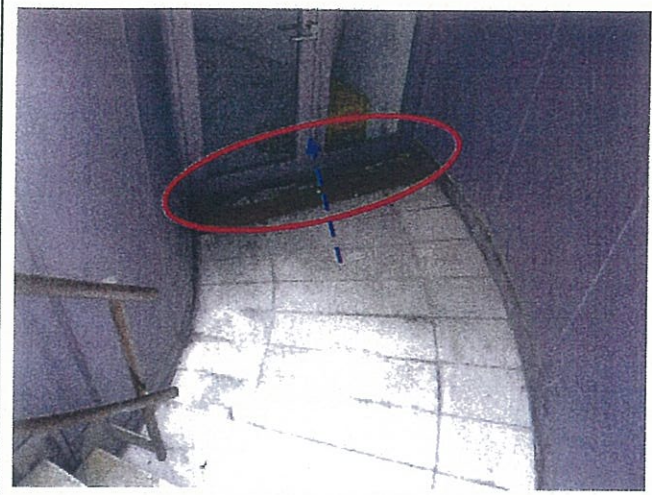
写真1 撮影箇所: 円筒屋根 出入口

大雨時に排水溝からオーバーフローし建物内部に浸水する。

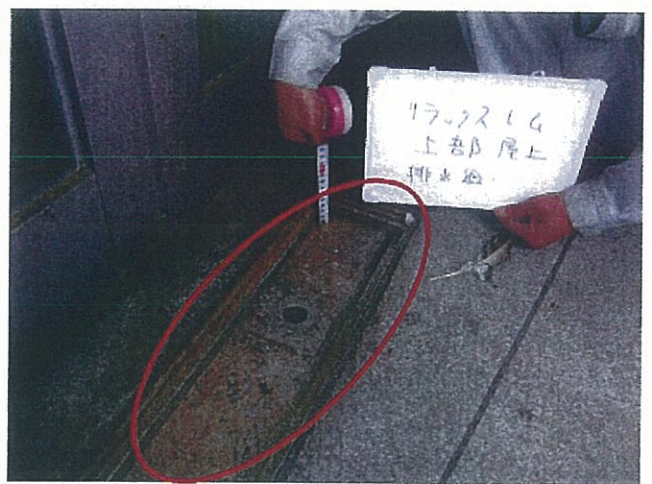
写真2 撮影箇所: 屋上出入口 排水溝

排水溝が浅く、樋の径が小さい。屋上の排水しきれなかった雨水が階段を伝って落ちてきた場合に排水能力が不足し、内部に浸水する。

もっとも東側の円筒状の屋根部分には、本来、展望台としての機能を有しており、かつその屋根にはガラスブロックを用い、下部のリラックスルームに自然光を取り入れるよう設計されていた。しかし、ガラスブロックからの漏水が発生したため、平成13年の補修工事でガラスブロックの上に防水工事を行っていた。防水工事によりガラスブロックからの漏水はなくなったものの、短時間で集中的に降る豪雨のときに、屋上に設置されているドレンでは排水できず、階段を伝いリラックスルームに雨が流入した。これは屋上にオーバーフローしたときに排水する機能が低いことと、屋上の排水処理能力に余裕がなく、階段を流れ、かつドア前の排水溝の処理能力が不足し、さらにドア下の立ち上がりが不足しているためだと考えられた。

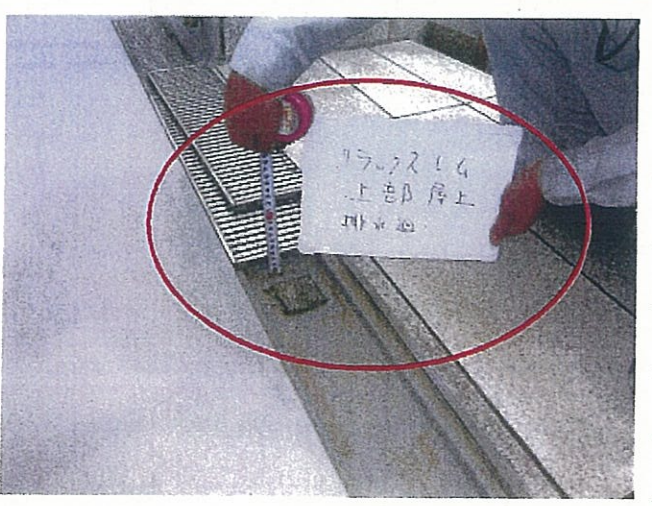
写真3 撮影箇所: 屋上階段上 排水溝

排水溝が浅く、防水改修を行っており排水の樋の径が小さくなっている。大雨時にオーバーフローする可能性がある。

なお、屋上のドレンは、平成13年に防水工事を行った際に排水管周辺も塗布防水していたため、管径が細くなっており、さらに処理能力が低くなっていた。

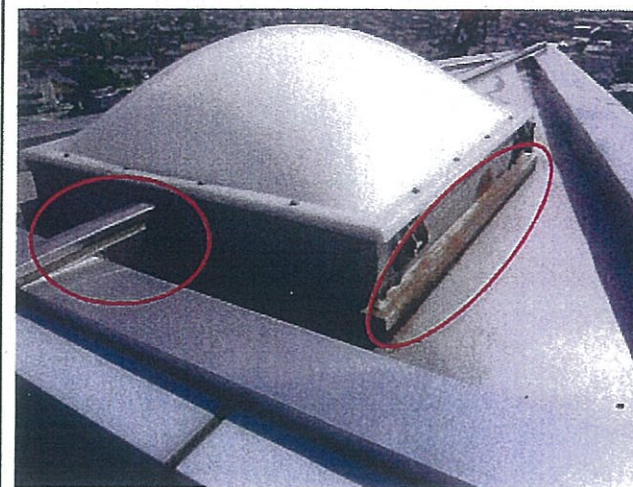
写真1 撮影箇所: 光塔屋上 トップライトと防水立上り 取合

トップライト(排煙ハッチ)と防水立上りの取合シーリング劣化により隙間ができたため内部に浸水している。防水立上り寸法が小さく、降雨時にドレインの排水能力を超えた場合にオーバーフローする可能性がある。

屋根の中央で接続されている部分は立ち上がりを設け、接続部分に蓋をして、側面をシーリングしていた。排煙ハッチの周辺は立ち上がりがあるものの、立ち上がり寸法は、三角光塔の外周笠木面とほぼ同じ高さであるため、集中豪雨の際には内部へ流入することが考えられる。また、ハッチの立ち上がりと、屋根パネルの接続部分には隙間があり、シーリングのみでふさがれていた。シーリングが切れると、内部へ雨水が直接流れ込むことになっていた。

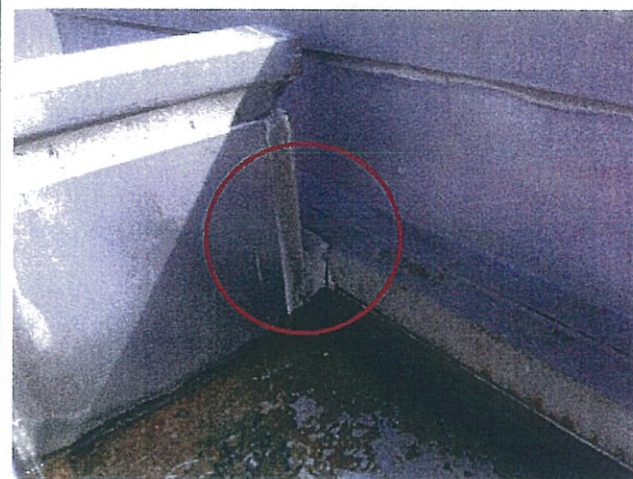
写真2 撮影箇所: 光塔屋上 トップライトと防水立上り 取合

トップライトと防水立上り取合部のシーリング劣化により隙間が発生し内部に浸水している

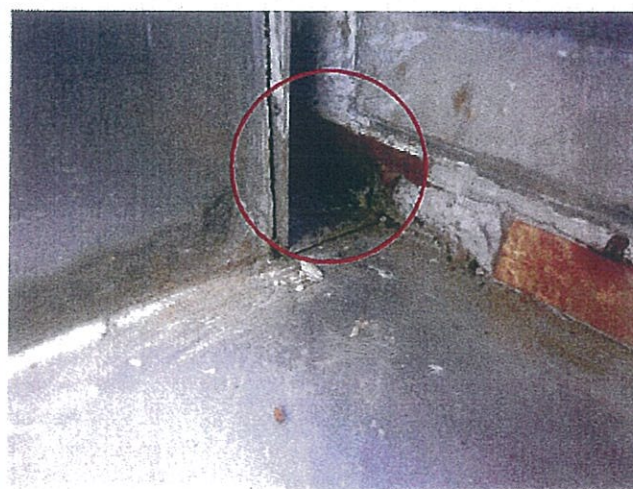
写真3 撮影箇所: 光塔屋上 トップライトと防水立上り 取合 シーリング撤去

シーリングを撤去すると内部に隙間があるため、シーリングが切れると建物内部に浸水する。

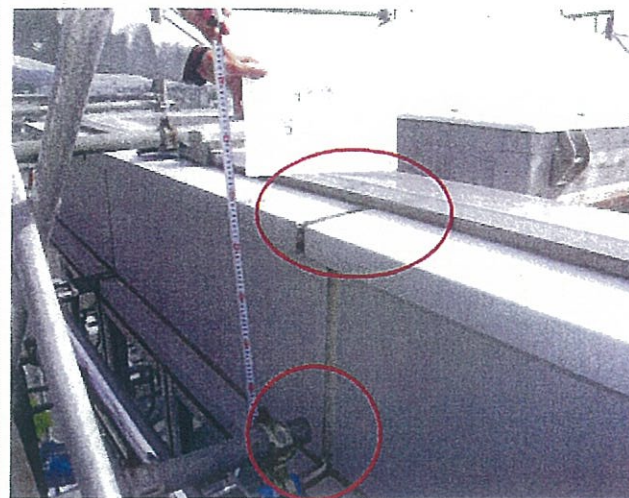
写真1 撮影箇所: 光塔屋上 外周立上り

状況説明:
笠木及びカーテンウォール上部の
目地シーリングの劣化によって
隙間が発生している。

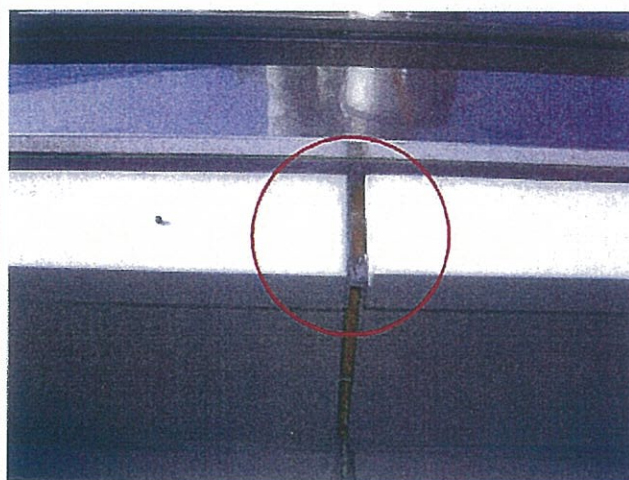
写真2 撮影箇所: 光塔屋上 笠木ジョイント

状況説明:
笠木目地部シーリング劣化により
隙間が発生し内部に浸水する。

笠木は1800mm以下となるように分割され、その接続部分はシーリングのみで接続されていると思われ、当該箇所に行くためのタラップがないため、維持管理、点検ができないためシーリングの劣化確認等が出来ず、調査時点では笠木の部分のシーリングは切れていた。

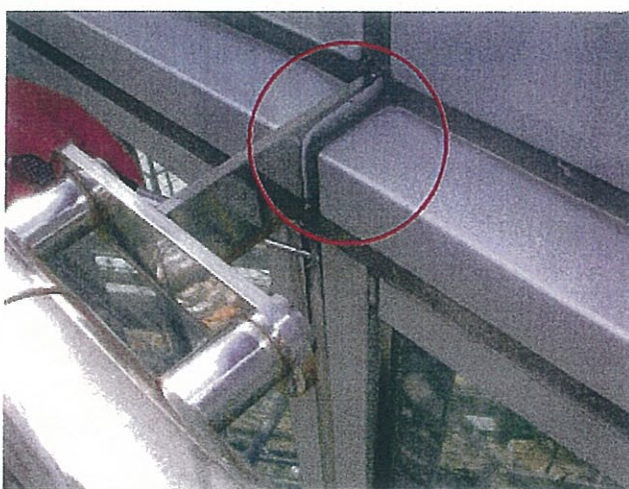
写真3 撮影箇所: 光塔屋上 水切とパイプ支持金物 取合い

状況説明:
カーテンウォール上部の水切と
パイプ支持金物の取合い目地の
シーリング劣化により内部に浸水。

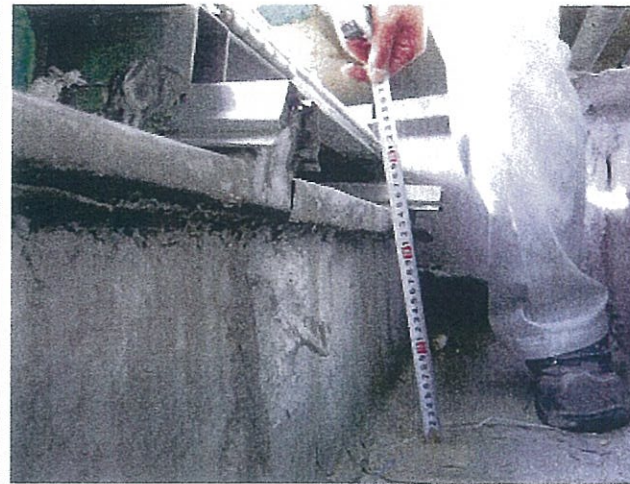
写真1 撮影箇所: 展示ホール屋根 谷樋

谷樋表面の防水は劣化しているが、防水の切れているところなど目視では発見できない。

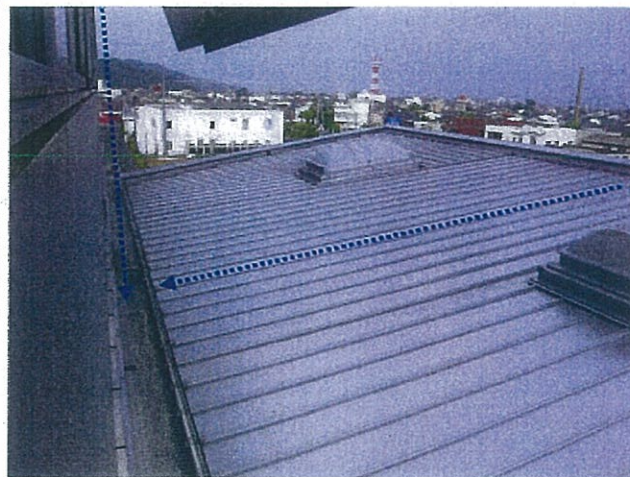
写真2 撮影箇所: 展示ホール屋根 谷樋周辺

展示ホール屋根に降った雨に加えて南面の斜め屋根や外壁に降った雨が、外壁を伝って谷樋に落ちてくるため、大雨時には谷樋の排水能力を超えてオーバーフローする危険性がある。

展示ホールの屋根に降った雨は、本体外壁側へ流れる谷樋となっていた。谷樋からの漏水は確認されなかったが、屋根と谷樋の納まりが水平シーリング納まりとなっており、谷樋がオーバーフローした場合は展示室内に漏水することである。しかし、日常的な漏水は、外壁の押し出しセメント成形板の中空部からの漏水であったと考えられた。しかし、谷樋からのオーバーフローの場合の漏水量は大きなものであったと推定された。

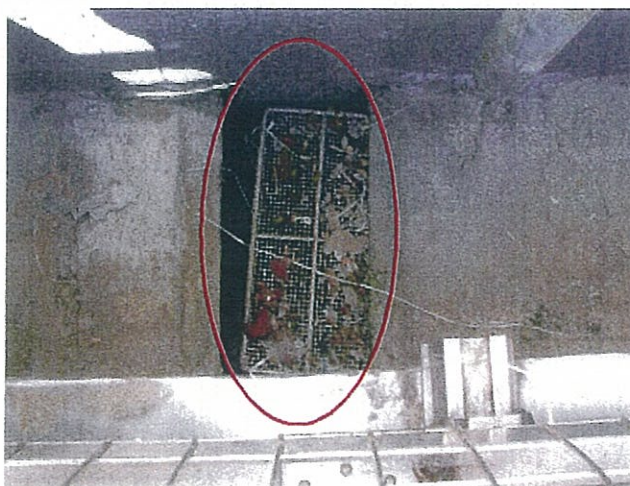
写真3 撮影箇所: 展示ホール屋根 谷樋ドレイン

ドレイン部分には落ち葉がたまっており排水能力が低下してオーバーフローしやすくなっている。またドレイン周辺のシーリング劣化により、たまった雨水が漏水している可能性がある。

ドレイン内を清掃し、網は撤去済み。

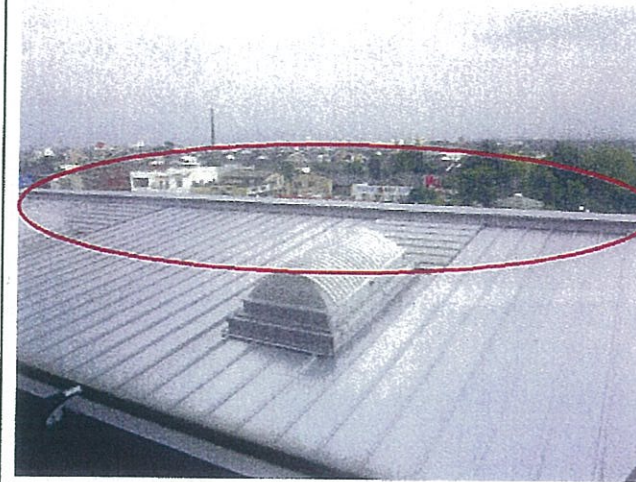
写真1 撮影箇所: 展示ホール屋根 立上り

展示ホール外周部の立上り周辺部の
シーリングは劣化しているが、
調査した範囲で、顕著なシーリングの
切れ等は発見できなかった。

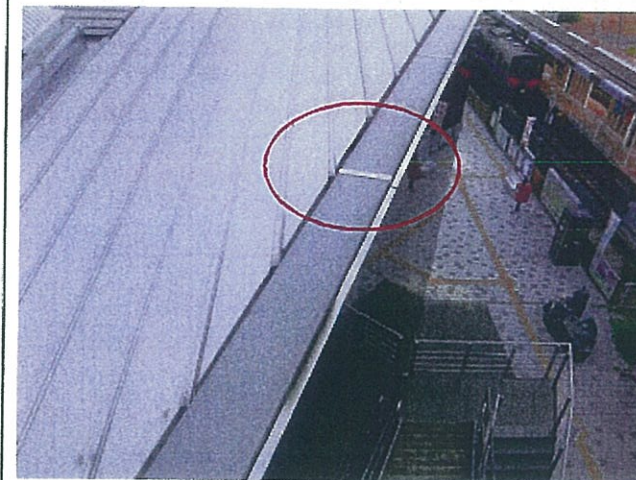
写真2 撮影箇所: 展示ホール屋根 立上り

笠木のジョイントおよび屋根ステンレス
鋼板取合のシーリングは劣化している。
過去の補修工事でアルミテープ張り
されている。

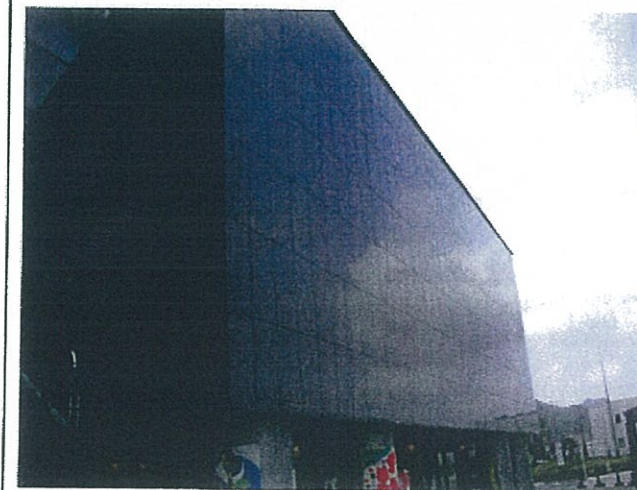
写真3 撮影箇所: 展示ホール 外壁(御影石)

展示ホールの外壁(御影石)の目地
シーリングは劣化しており、部分的に
切れている可能性がある。

展示ホールの屋根周辺の笠木の接合部は、すでにアルミテープなどを用い補修されていた。なお、外壁の石の目地シーリングは切れていて、雨水が入り、1階のあげ裏のエフロッセンスの原因の一因となっていると考えられた。

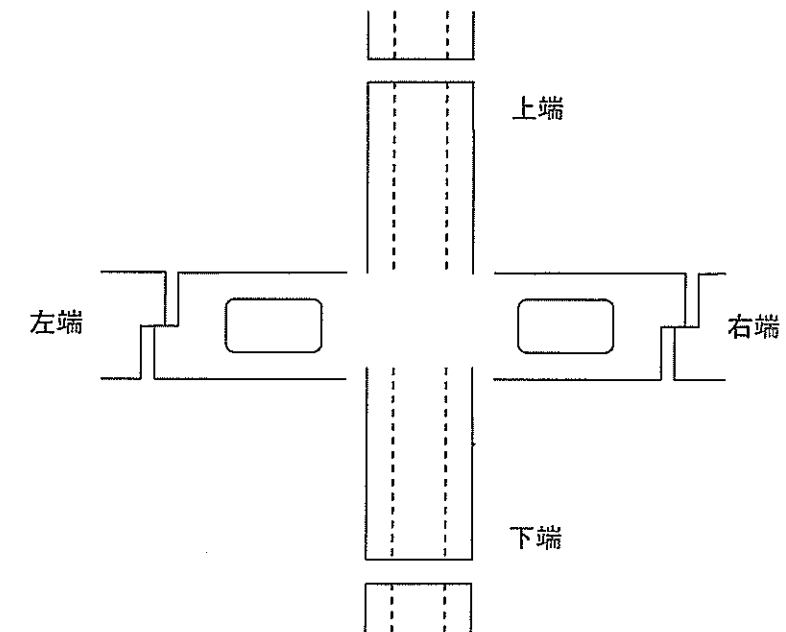
図 3.1 押出しセメント成形版の断面状況

押し出しセメント成形板で仕上げられている面での漏水は、成形板の上端と下端の目地から浸入した雨水によるものが最も多く、その他、上部の笠木または外壁の角度が変わる部分に設置されたステンレス板などの目地部分などから浸入したと考えられた。斜め屋根部分については、目地から浸入した雨水は、成形板の裏にすぐに回らず、成形板内部の中空部を通り、次の目地で室内側に出てくるといった経路であると考えられ、斜めから垂直に変わる部分では、垂直壁の成形板中空部に入り、3階事務所のサッシ部分から漏水を引き起こしていた。これは3階の南側サッシは、外壁面より内側にセットバックしているため、成形板を伝った雨水はすべてセットバック部分のアルミパネルで受けて、その水位がサッシ枠高さを超え、室内側へ漏水することを、トイレ天井から体を入れ目視によって確認した。

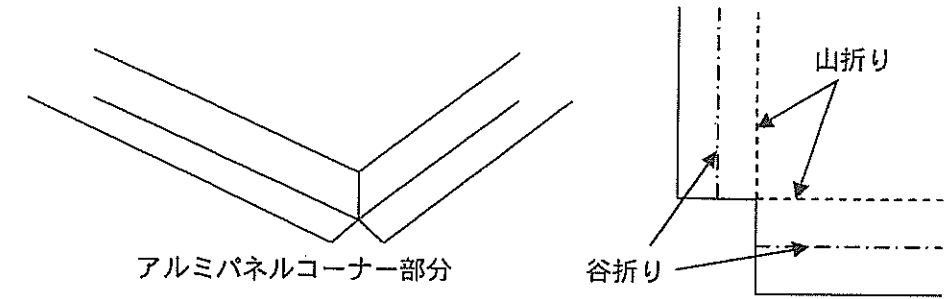
図3.2 アルミパネル加工

アルミパネル（以下、パネルと呼ぶ）仕上げをするためには図3.2に示すような形状に加工するため、パネルの交差部分には穴が出来てしまう。壁が垂直であり、裏に回る雨水を配慮した水切りなどがあれば問題は少なかったと思われるが、本物件には雨水が浸入した際の予防策が少なく、形状が複雑で、かつ埠頭に面しているため、強風により外壁に吹き付ける雨と、風により外壁を下部から上部へ駆け上がるような雨水により、原設計の納まりでは雨水の浸入は防ぐことはできなかったと考えられた。また、外壁のパネルおよびシーリングは、外壁の形状に合わせ凹
