簡易な装置によるサンドリサイクル 試験工事(第1回)

県土整備部技術企画課土木防災担当

「福田漁港・浅羽海岸サンドバイパスシステム」現地調査等 開催結果概要（主な意見・論点）

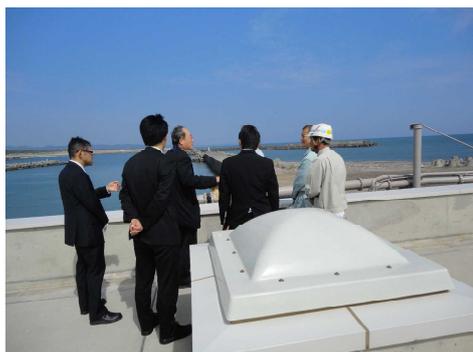
（写真1）概要説明の様子

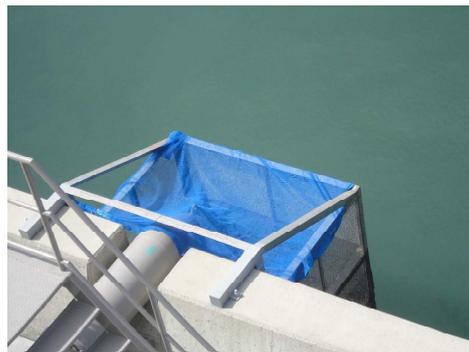
- ・「福田漁港・浅羽海岸サンドバイパスシステム」へ静岡県公用車で移動し、現地で説明をしていただく五洋建設株式会社の現地作業員4名と合流した。
- ・ポンプ場屋上から桟橋・吐出口等全景を見ながら、概要説明を受けた。（写真1）
- ・平成24年度に発生した低圧吸水ポンプの故障の原因となったゴミ対策として吸水口に設置された囲いについて説明を受けた。
この囲いについては低圧吸水ポンプの故障発生前には設置されておらず、当該故障発生後に設置されたとのこと。（写真2）
- ・続いて、振動ふるい及び調整槽の説明を受けた。現地調査当日は、ジェットポンプにゴミが詰まり、通常であればスラリーの濃度が20～30%あるところ、10数%の濃度となっていた。（写真3）
- ・ゴミが原因で作業効率が下がっている、と五洋建設の現地作業員の方が嘆いていた。
- ・通常、20～30%の濃度で運ばれてきたスラリーを、調整槽において15%に調整し、2.2km先の吐出口に圧送している。
- ・ジェットポンプに詰まったゴミは、ジェットポンプの圧力を下げたり、別のポンプを動かしているうちに取れるとのこと（現地調査当日もこの作業を実施していた）。
- ・サンドトラップが形成（海底：-1m サンドトラップ底：-14m 法勾配：約30度）されるに従い、サンドトラップ底へのゴミの集積が懸念されるが、潮汐力・波力によりサンドトラップ外にゴミが出て行くことを期待している（特に出水期が心配）。
- ・当日は、振動ふるい上に大きなゴミは見られなかったが、時々レキが当たる「カンカン」という音がしていた。海底の砂層の下の方は、レキを多く含んだ層がある模様。
- ・振動ふるい直下に設けられたゴミ受けには、レキが一番多く、他に貝殻が多く見られた。（写真4）
- ・こうしたレキや貝殻等のゴミは、砂1,000m³当り2m³程度出るとのこと。

（写真2）吸水口の囲い

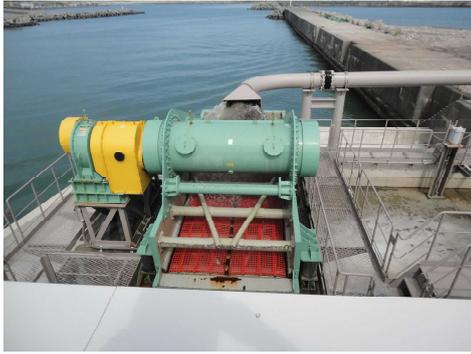
(写真3) 振動ふるいに流れ込むスラリー

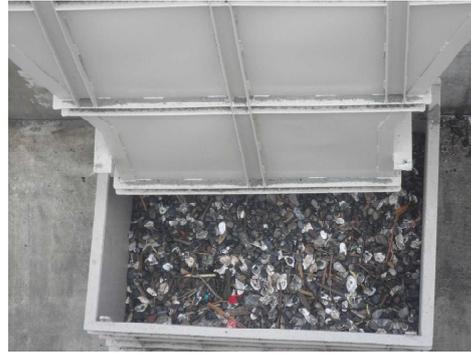
(写真4) ゴミ受け

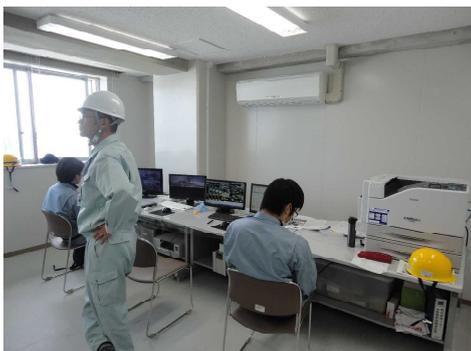
- ・操作室では、ポンプの稼働状況について4台のモニターを使い監視が行われていた。(写真5)
- ・4台のうち、向かって左側の2台でカメラによる監視が行われ、右側の2台で稼働状況の数値が表示されていた。
- ・説明を受けた時点では、沖側から2番目のジェットポンプ(4号機)が稼働しており、スラリー濃度21%(屋上で説明を受けたときより改善)、サンドトラップの深さは-1.1mであった。
(計画では-1.4m)
- ・サンドトラップの深さは、栈橋に設置されている分銅のような機械を用いて定期的に観測。(写真6)
- ・3月10日の試験施工開始後、1日平均の砂輸送量は500m³/日、最近は平均して約550m³であるとのこと。なお、最大で1,000m³/日輸送し、現時点で14,000m³輸送済。
- ・砂輸送量が安定しないのは、ジェットポンプにゴミが詰まることが主な原因。
- ・計画では、ウミガメの産卵期(5月~8月)を除いた8ヶ月で、10日/月稼働し、1,000m³/日移動することが目標となっている(ポンプ6基設置時)。
- ・うまくいけば、ジェットポンプ4基でも目標を達成できるため、今後開催される検討委員会の結果によっては、ポンプの増設は行われない。
- ・今後、試験施工を進めていき、どのような運転方法が効率的であるか見極めていく。

(写真5) モニター

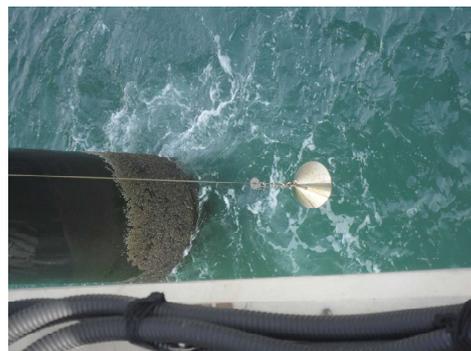
(写真6) サンドトラップの深さの計測装置

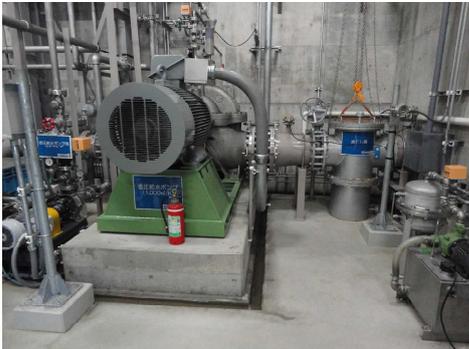
- ・平成24年度に発生した低圧吸水ポンプの故障の対策として、吸水口では網囲い、ポンプ室内ではゴミ除去装置及びサイクロン（遠心分離機）が設置されるとともに、低圧吸水ポンプ用の冷却水を送るためのパイプが設置されていた。（写真7）
- ・3月10日の試験施工開始後は低圧吸水ポンプにトラブルは発生していない。

（写真7）低圧吸水ポンプ

中央が「低圧吸水ポンプ」
右側の青い表示の部分が「水こし機」
左側の青い表示の部分が「低圧吸水ポンプ用吸水ポンプ」

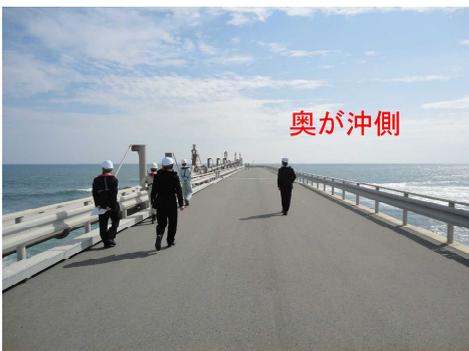
- ・非常に立派な栈橋で、道路のようであった。（写真8）
- ・このような造りになった原因の1つに、堆砂が進んだことにより作業船が近寄れなくなり、陸上施工が必要になったためとのこと。
- ・漁港港口の浚渫を毎年行っているが、サンドバイパスシステムにより回数や量が減ってくる想定である（まだ検証できていない）。
- ・太平洋側にしては想像していたよりも波が結構高く厳しいものであったので、当日の気象条件によるものかと聞いたところ、これが普通とのことであった（浜崖が連なっているのが理解できる）。
- ・栈橋の先端で沖の方を見るとうっすらと東西（横長）に茶色い筋が見えた（沖の堆砂が進んで、海底が浅くなっているとのこと）。
- ・ジェットポンプは4基設置されており、陸側から6号機、5号機、4号機、3号機となっている。
- ・現在の栈橋はこの4基分の延長であり、計画通り6基のジェットポンプを設置する場合には、さらに延長する必要がある。
- ・ジェットポンプから吸い上げられたスラリーが通過する配管は、調整槽へ向かう配管と接続するまでに大きく曲がっており、五洋建設の現地作業員の方によると、この曲がり方が原因でゴミが詰まりやすいのではないかとのことだった。
- ・調査時に稼動していた4号機の配管付近では、時折、レキ等が配管に当たる「カンカン」という音がしていた。五洋建設の現地作業員の方によると、砂のみが吸い上げられているときには、「サー」という砂が流れる音しか聞こえないとのこと。
- ・スラリー輸送管は、栈橋部及び吐出部は通常の鋼管で、必要に応じて交換等維持補修することとしており、調整槽から吐出口までの土中に埋まっている輸送管は耐摩耗性が高いメンテナンスフリーのものとしている。

（写真8）栈橋全景
