5. 千代川左岸漂砂系（鳥取西地区白兎）

5.1 概要

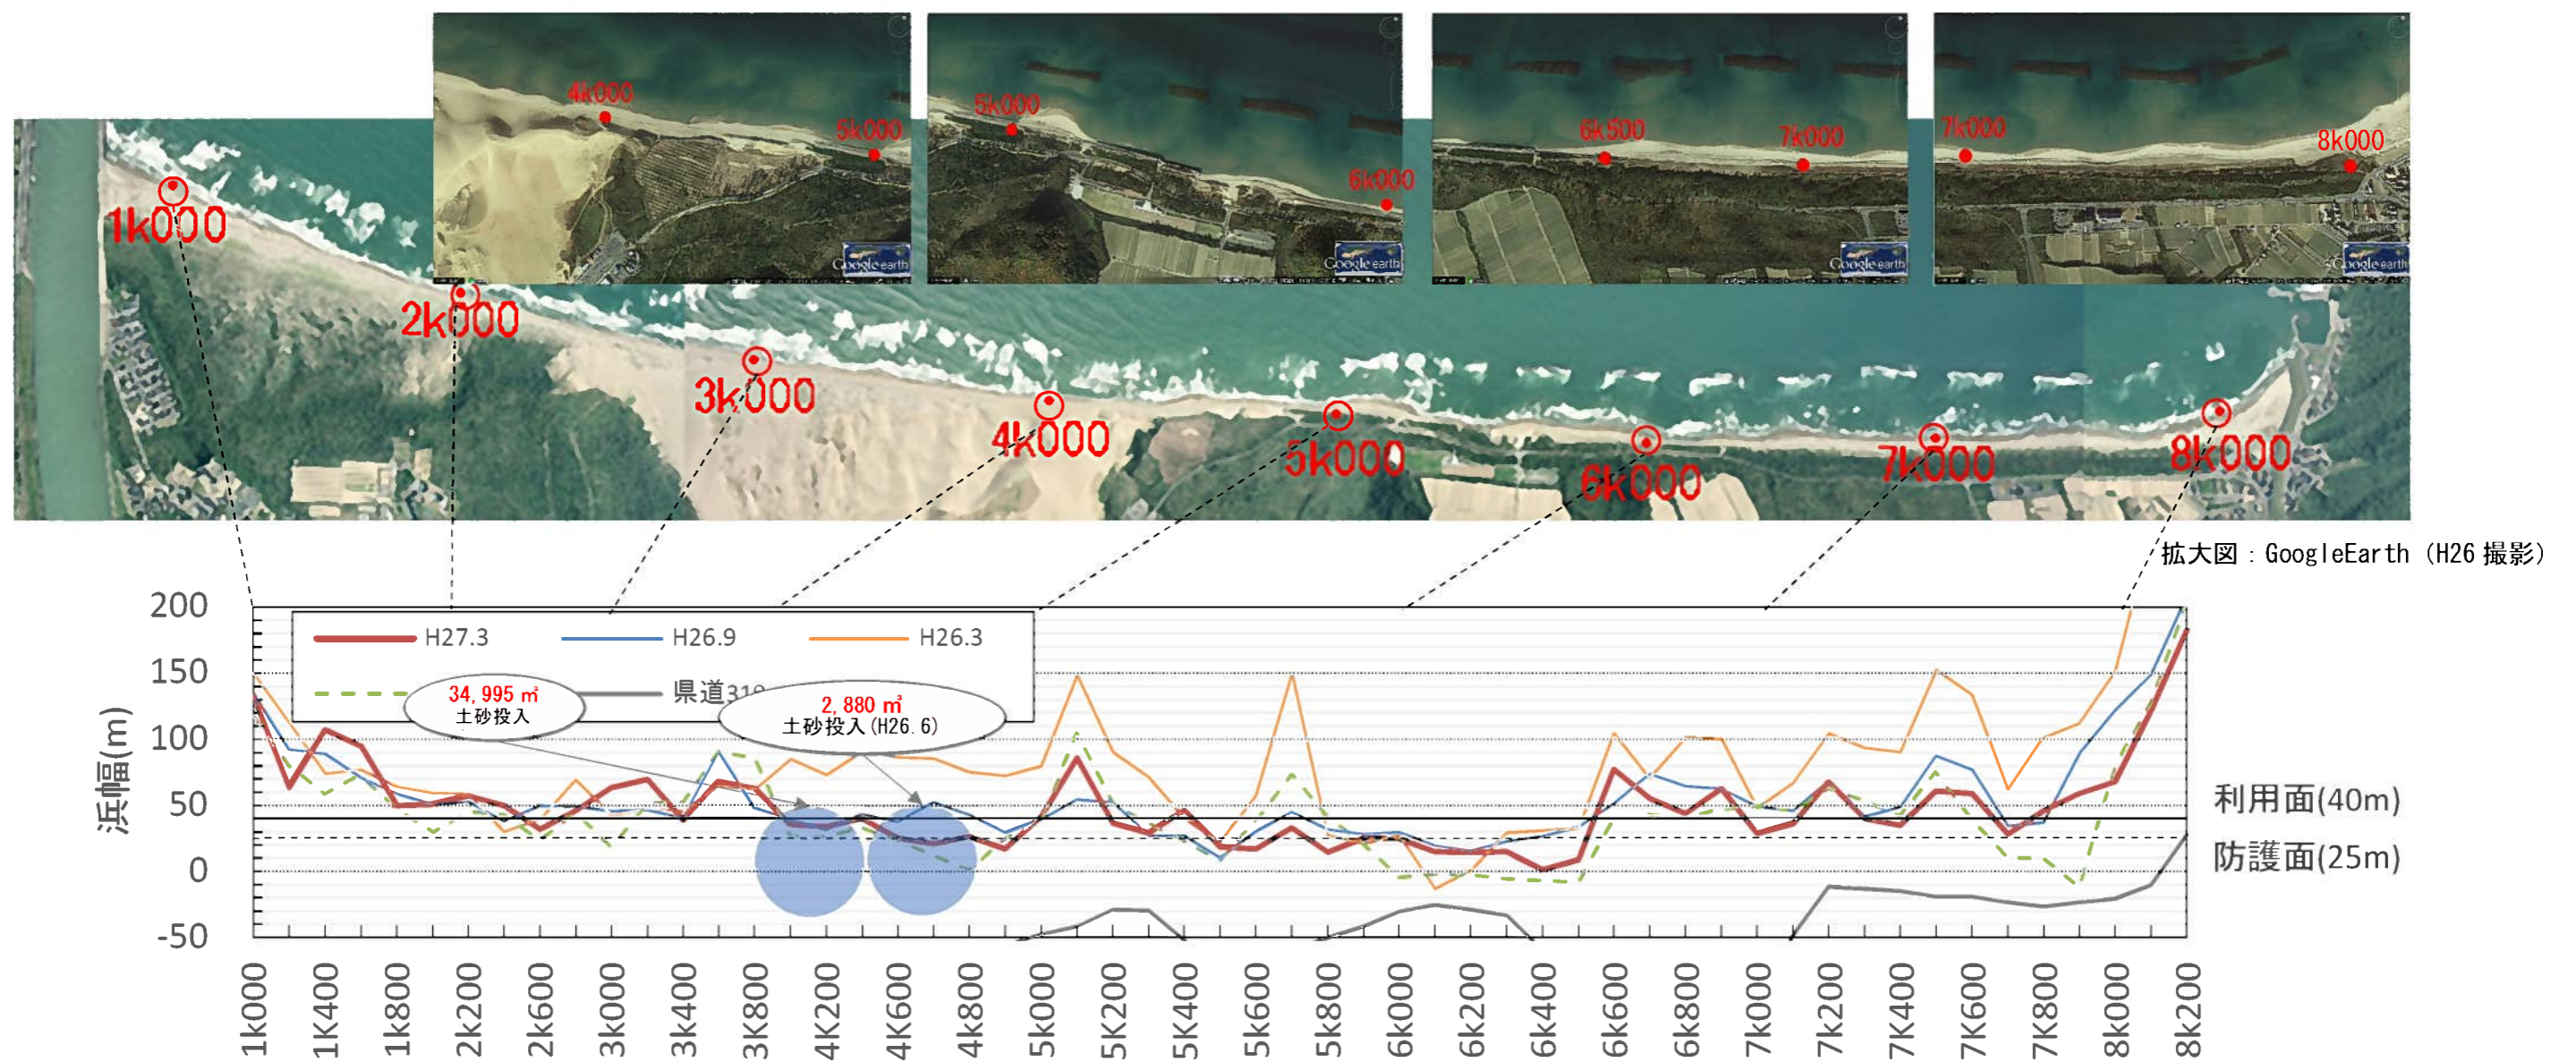
図 4.3.16 現況の砂浜幅（鳥取砂丘前面）

- ・近年、浜幅25mを下回る場所が見られ、県道319号に迫る箇所も存在している。県道に迫る箇所があることから、今後も注視が必要である。

- ・ 人工リーフ区間西側への継続的な土砂投入が必要である.
- ・ 千代川からの流出土砂量の把握が望まれる.

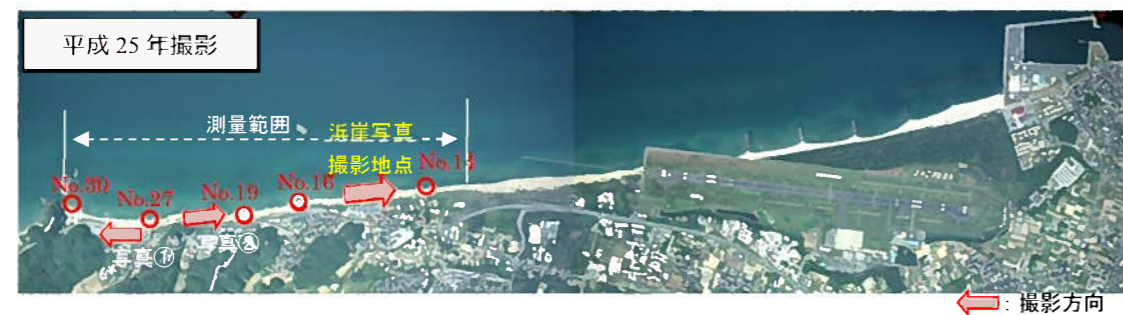
図 5.2.1 千代川左岸漂砂系（鳥取西地区白兔）の汀線変化図

- 東側（No.19～14）付近の施設整備区間では、平成26年3月において局所的に約10mの後退が見られるものの汀線は概ね安定している（コメント①）。
- No.19付近では、平成26年3月に30m程度汀線の前進が見られた。平成26年9月に50m程度汀線の後退が見られるが、平成26年3月に局所的に堆積した汀線が侵食され、以前の汀線位置に戻ったためであると考えられる（コメント②）。
- 平成26年9月から平成27年3月を見ると、No.27, No.21, No.17付近で10m～20m程度汀線の後退が見られる（コメント③）。

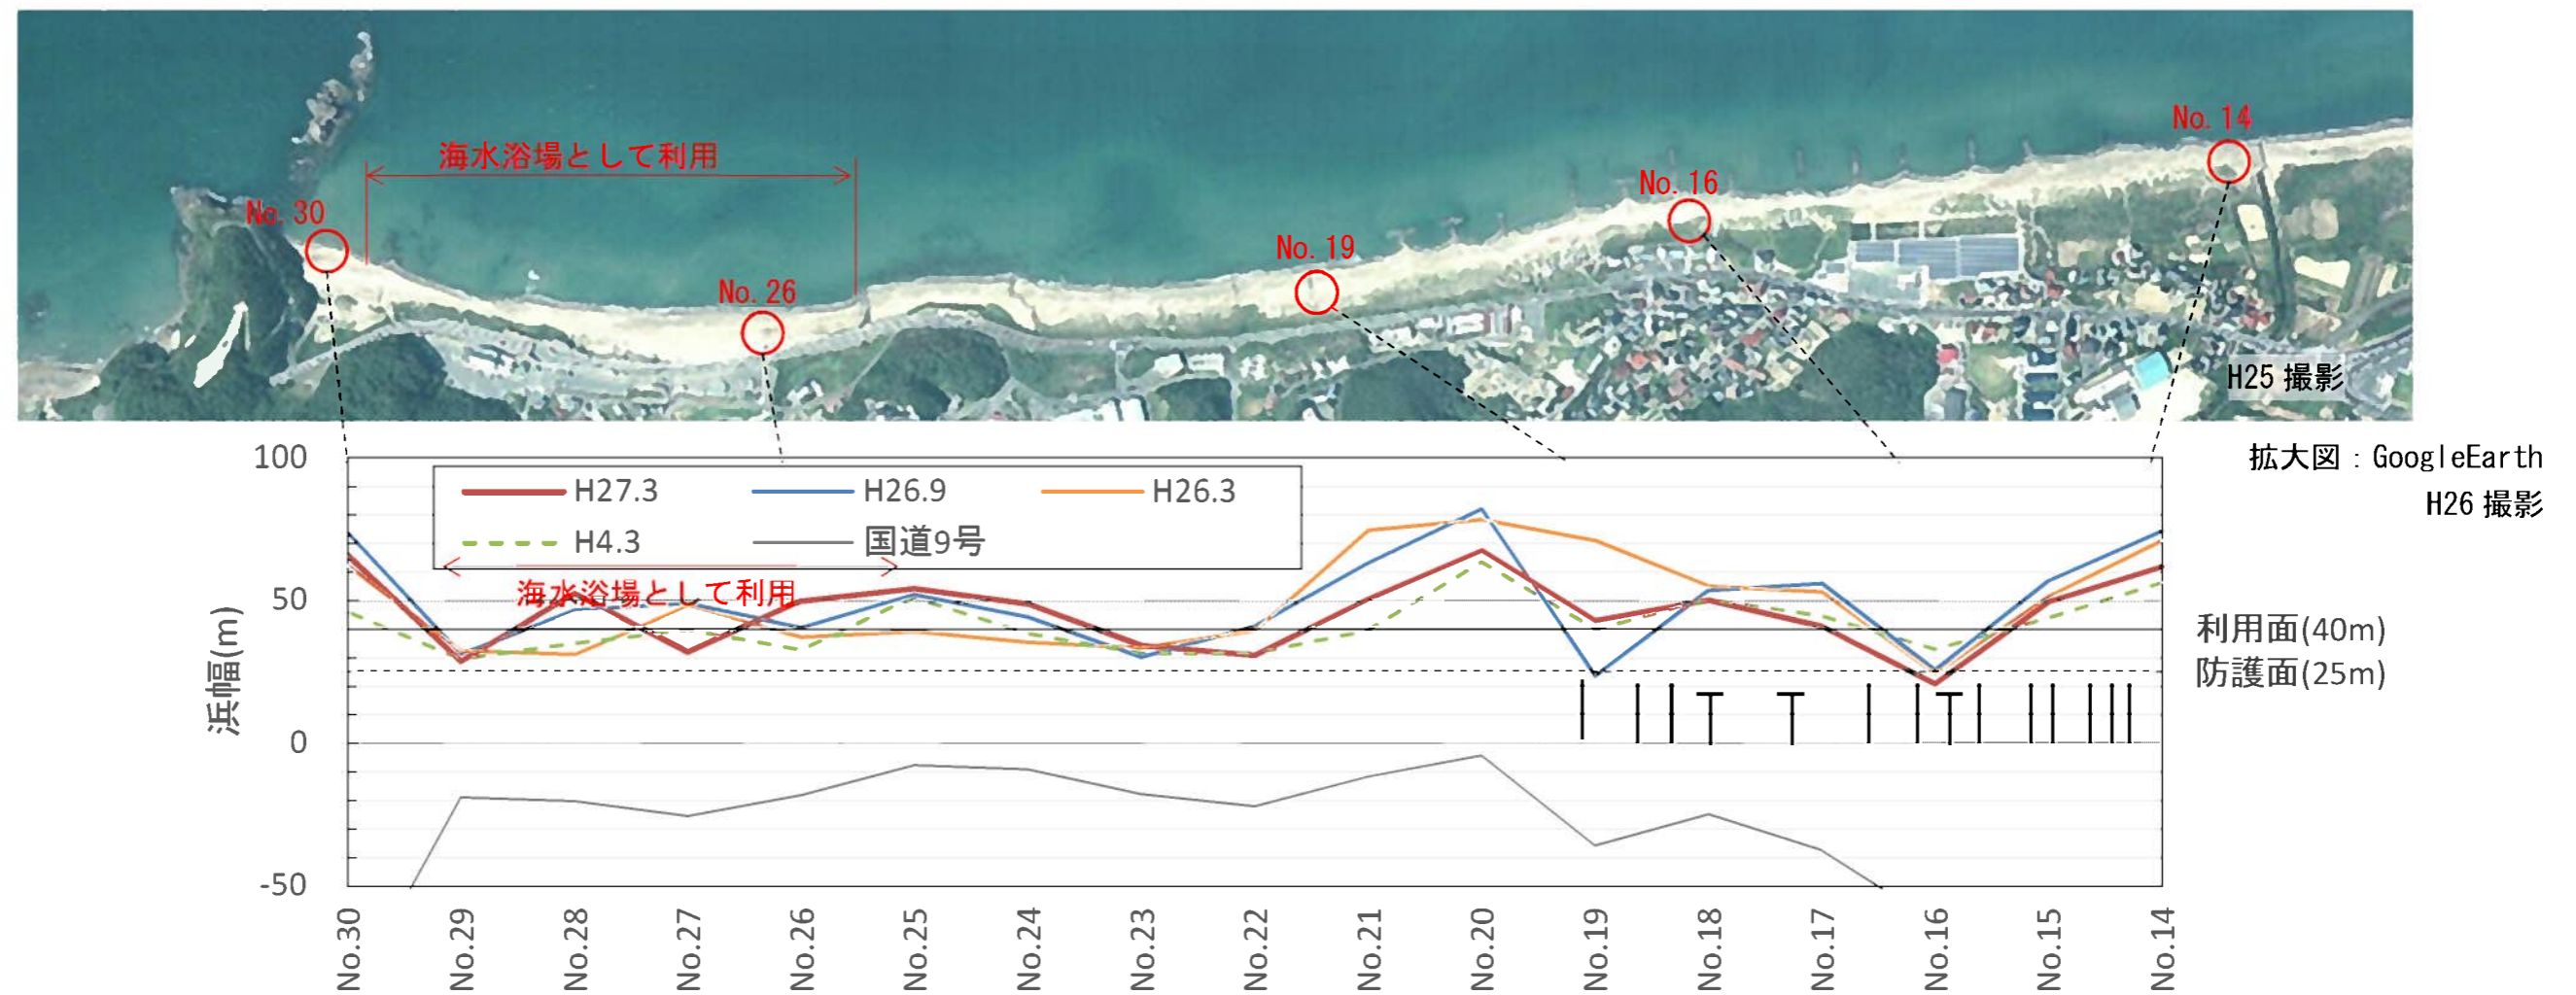
図 5.2.13 現況の浜幅

- ・ No.19付近では、平成26年3月から平成26年9月に約50m程度の汀線後退があった。しかし、概ね浜幅は防護面で目安となる25m以上となっており、安定傾向を示している。
- ・ No.16地点は平成27年3月時点で浜幅25mを下回っているため、注視が必要。

- ・ 白兔海岸では平成 26 年の波浪によって海岸線が大きく変動した。今後も海岸地形の変動を注視する必要がある。
