平成27年度  
鳥取県中部沿岸土砂管理連絡調整会議  
＜要旨＞

平成27年11月 4日(水)  
鳥 取 県

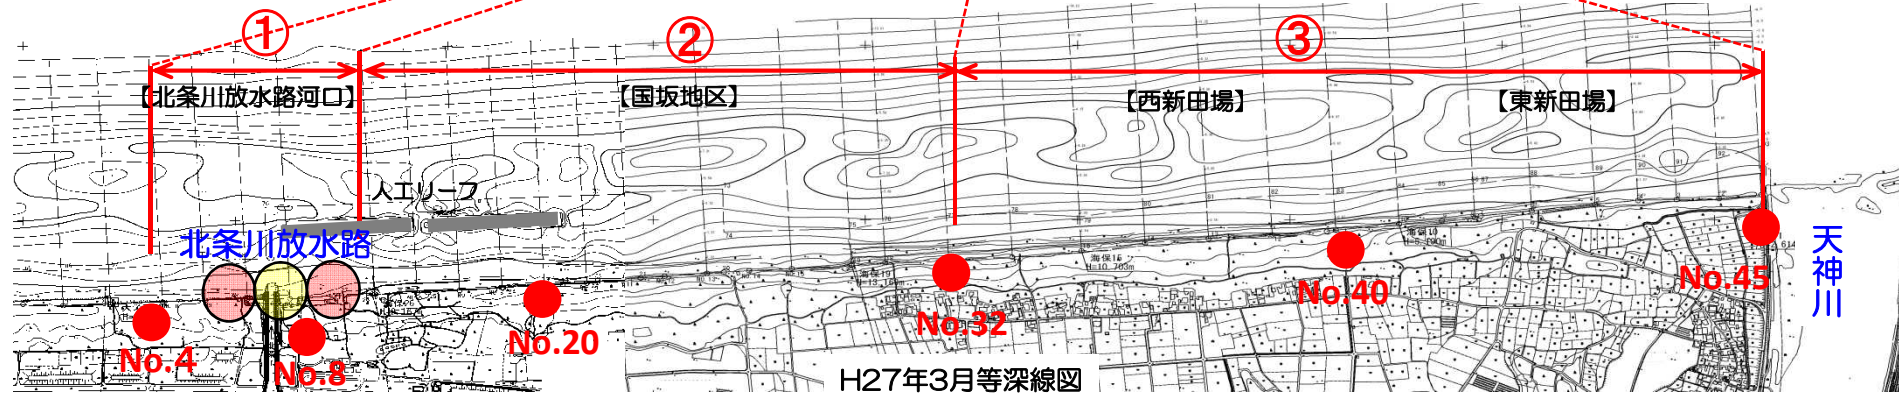
天神川左岸地区の汀線変化状況図 (平成15年9月基準)

① (北条川放水路河口)	② (国坂地区)	③ (西新田場～東新田場)
長期的な変化 (H15→H27)	サンドリサイクルの効果により、安定傾向	東側で汀線後退しているリーフ背後は汀線安定傾向	局所侵食が発生するが、サンドリサイクルにより安定傾向
過年度の対策 (H15～H27)	サンドリサイクル	リーフ整備 (H15まで整備完了) サンドリサイクル	サンドリサイクル
本年度の対策 (H27)	サンドリサイクル	—	—
短期的な変化 (H26→H27)	大きな変動なし	リーフ引き込みによる汀線後退がみられる	サンドリサイクルの効果により、安定傾向
来年度の対策予定 (H28)	サンドリサイクル	必要に応じサンドリサイクル	必要に応じサンドリサイクル

- H15～26年度 サンドリサイクル量62, 657m<sup>3</sup> (年平均 5, 147m<sup>3</sup>)、H26年度 897m<sup>3</sup>
- 国坂地区において汀線後退傾向が見られるため、サンドリサイクルを視野に注視が必要

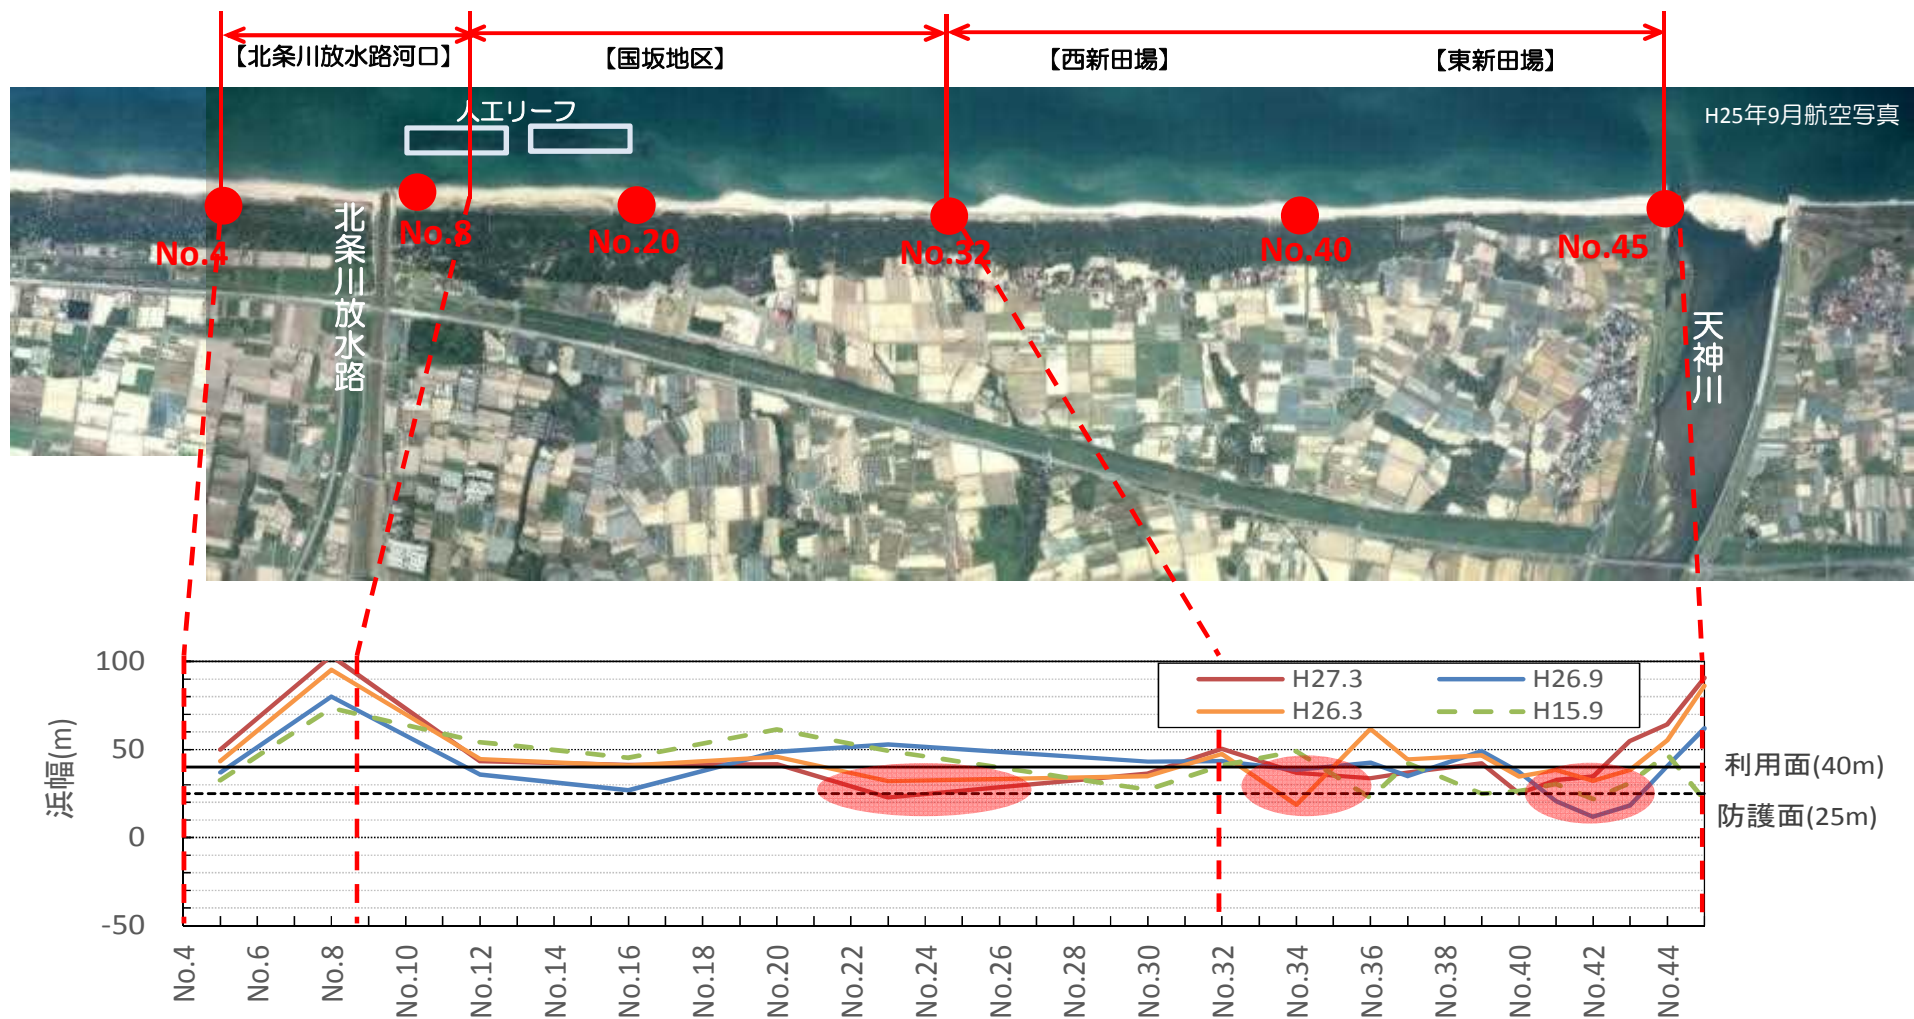
- **利用** ... 海水浴場としての利用はないが、地引網が実施される可能性があるため注視が必要
- **防護** ... 国坂～東新田場付近での汀線変動が激しいため、注視が必要。

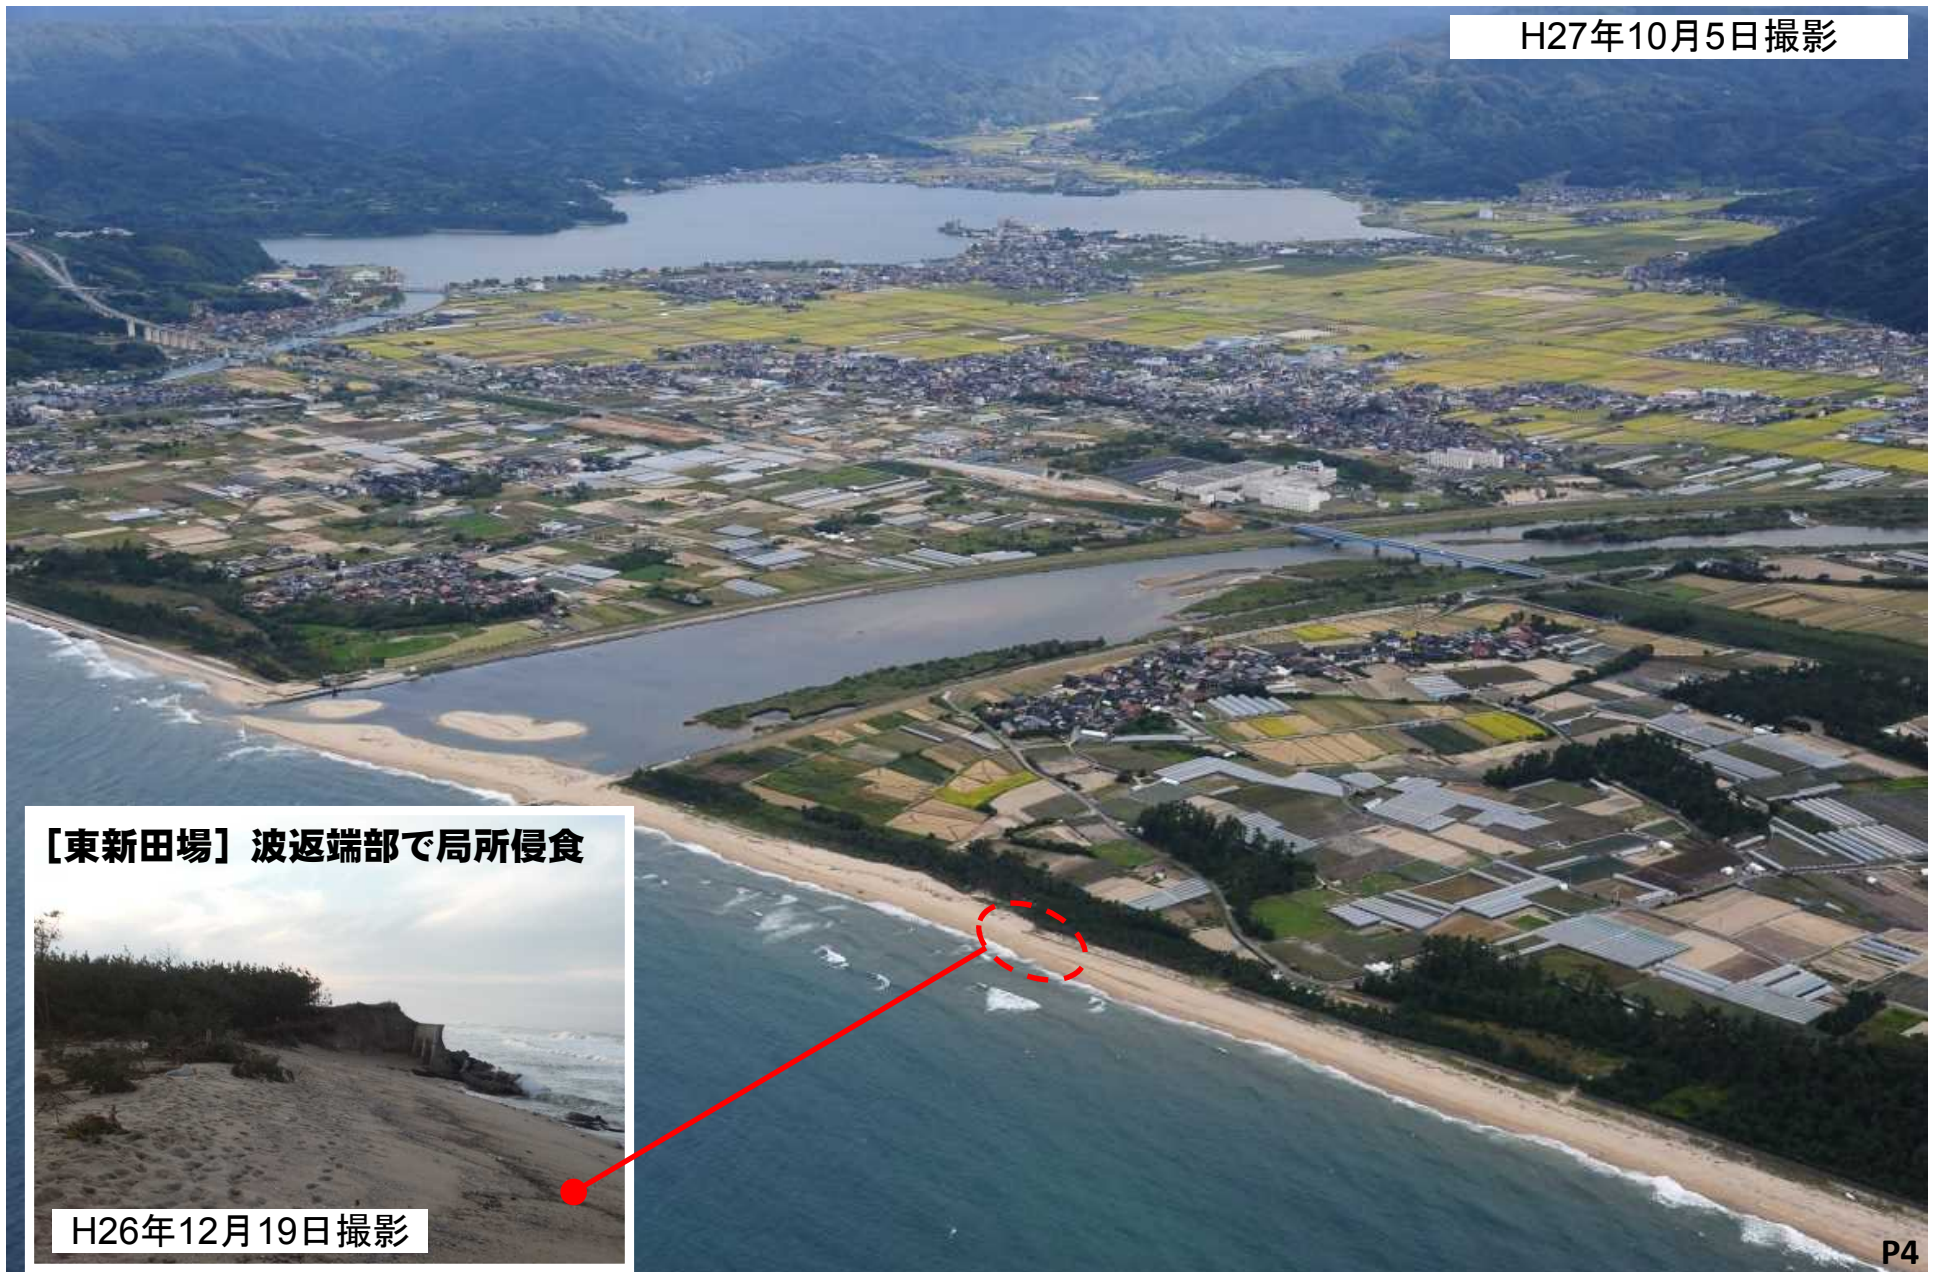
H27年10月5日撮影

**【東新田場】 波返端部で局所侵食**

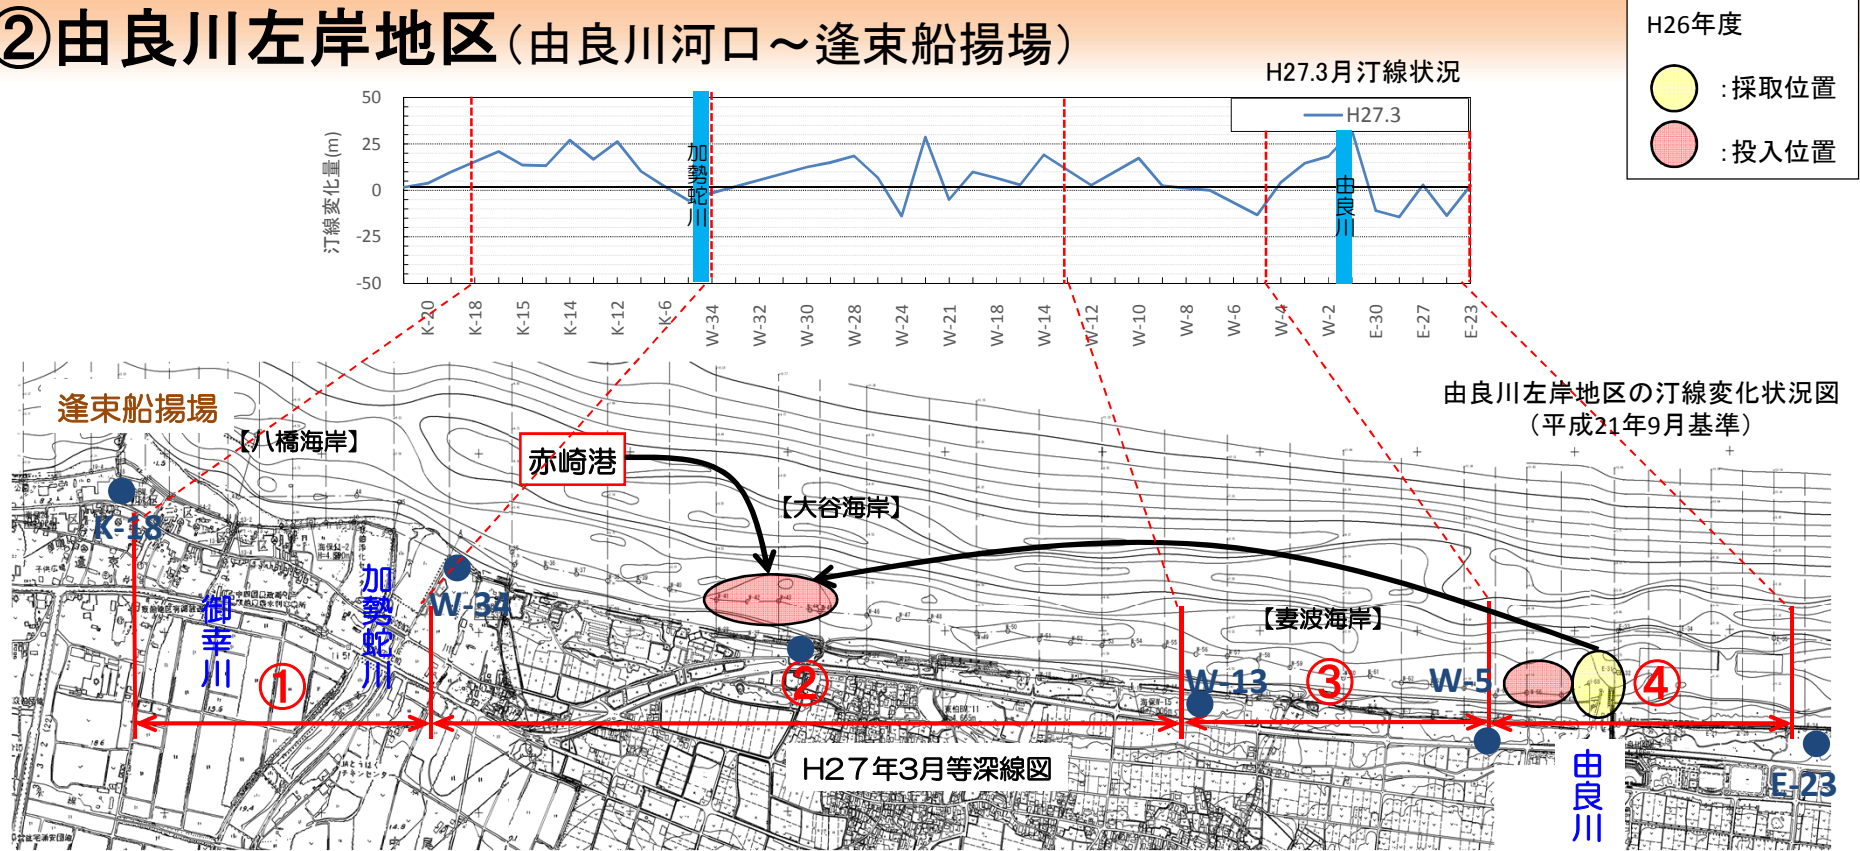
① (逢東船揚場～加勢蛇川)	② (大谷海岸)	③ (妻波海岸)	④ (由良川河口)
長期的な変化 (H21→H27)	H23年9月台風にて、加勢蛇川の土砂堆積があり汀線前進傾向	局所的に侵食あり	汀線は安定傾向	サンドリサイクルにより汀線前進傾向
過年度の対策 (H21～H27)	サンドリサイクル	サンドリサイクル	サンドリサイクル	サンドリサイクル
本年度の対策 (H27)	—	サンドリサイクル	—	サンドリサイクル
短期的な変化 (H26→H27)	大きな変動無し	サンドリサイクルによって安定傾向	大きな変動無し	サンドリサイクルによって安定傾向
来年度の対策予定 (H28)	サンドリサイクル (船揚場 堆積土砂の持出)	サンドリサイクル (侵食箇所への投入)	必要に応じてサンドリサイクル (侵食箇所への投入)	サンドリサイクル (侵食箇所への投入)

- H21～26年度 サンドリサイクル量43, 663m<sup>3</sup> (年平均 7, 277m<sup>3</sup>)、H26年度 9, 120m<sup>3</sup>
- 経年的に大谷・妻波海岸に局所的な侵食が発生しており、継続的に汀線状況を注視する必要がある。

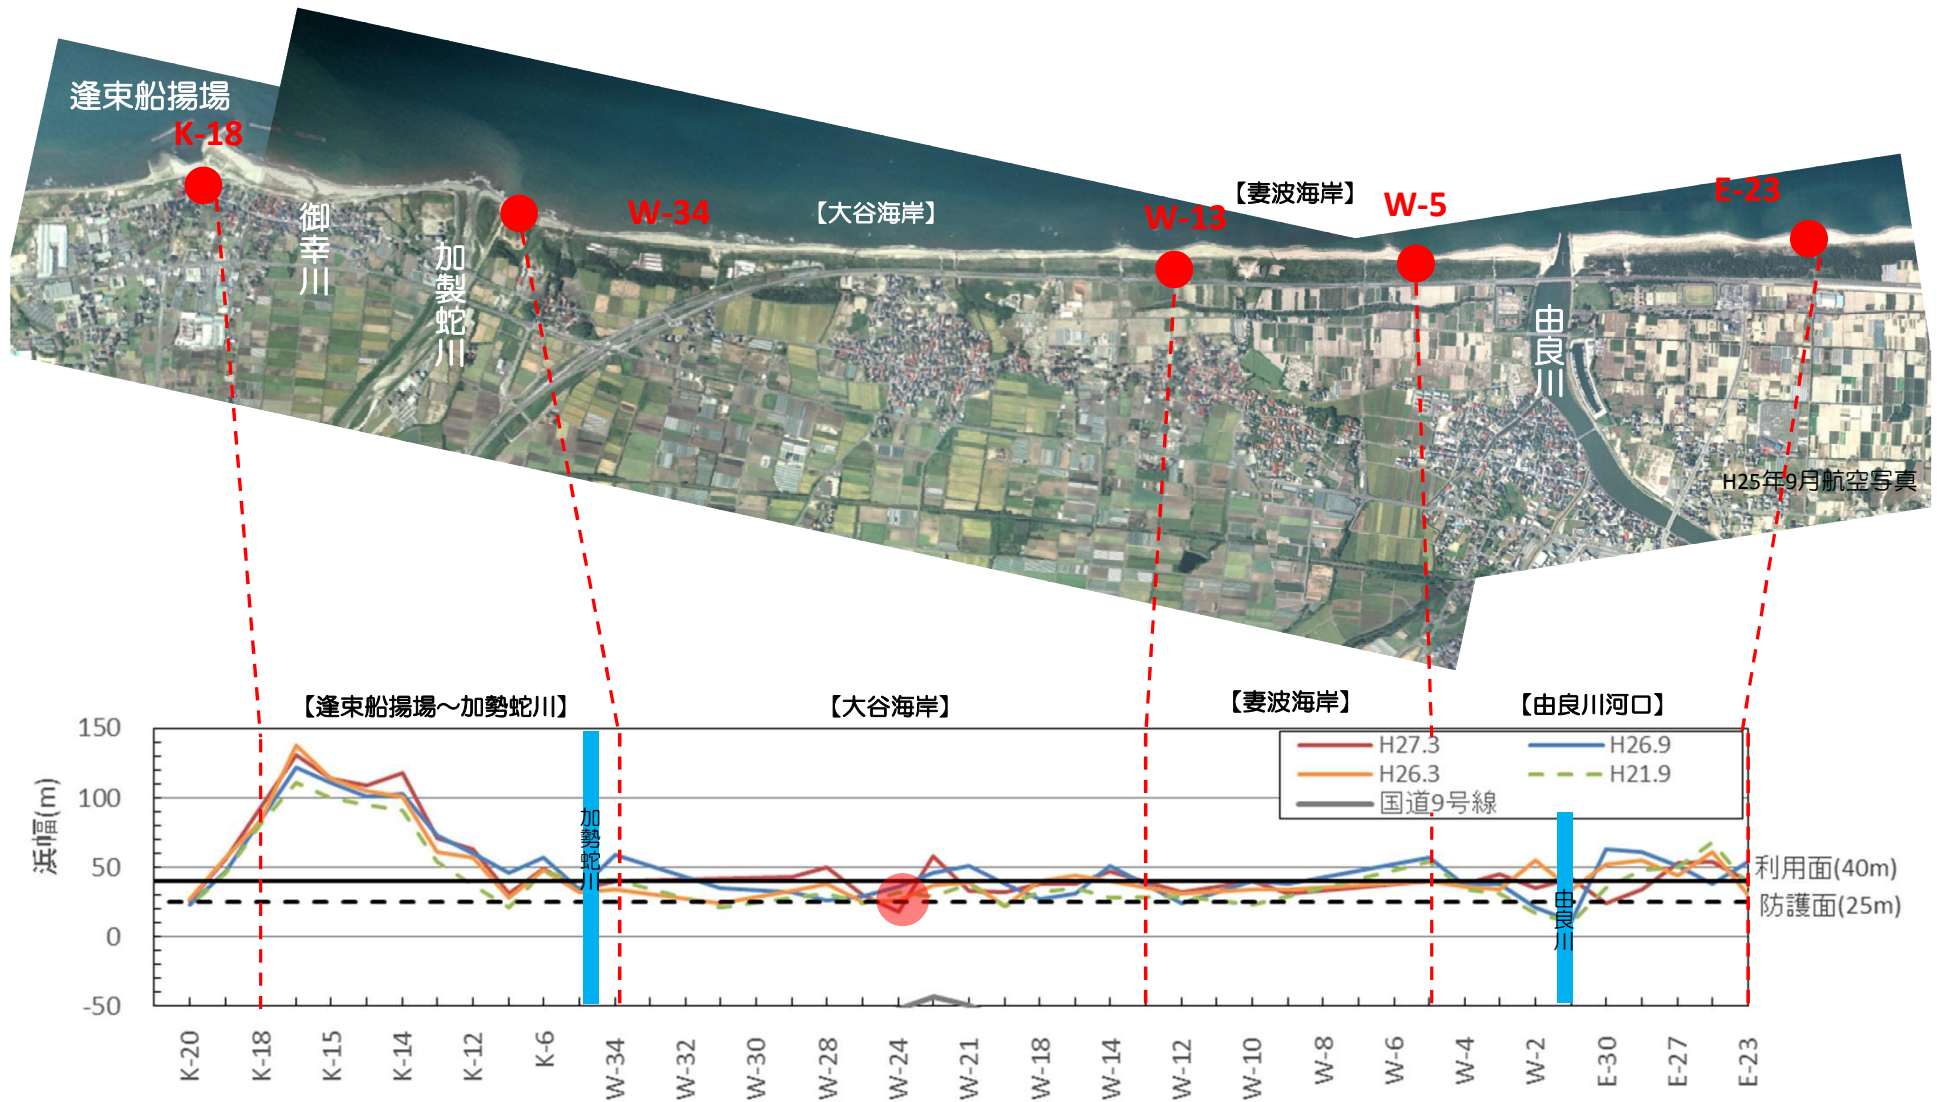
- 利用 …… 海水浴場としての利用はないが、地引網が実施される可能性があるため注視が必要
- 防護 …… 大谷海岸・由良川河口左岸の一部で局所侵食がみられるため、注視が必要。

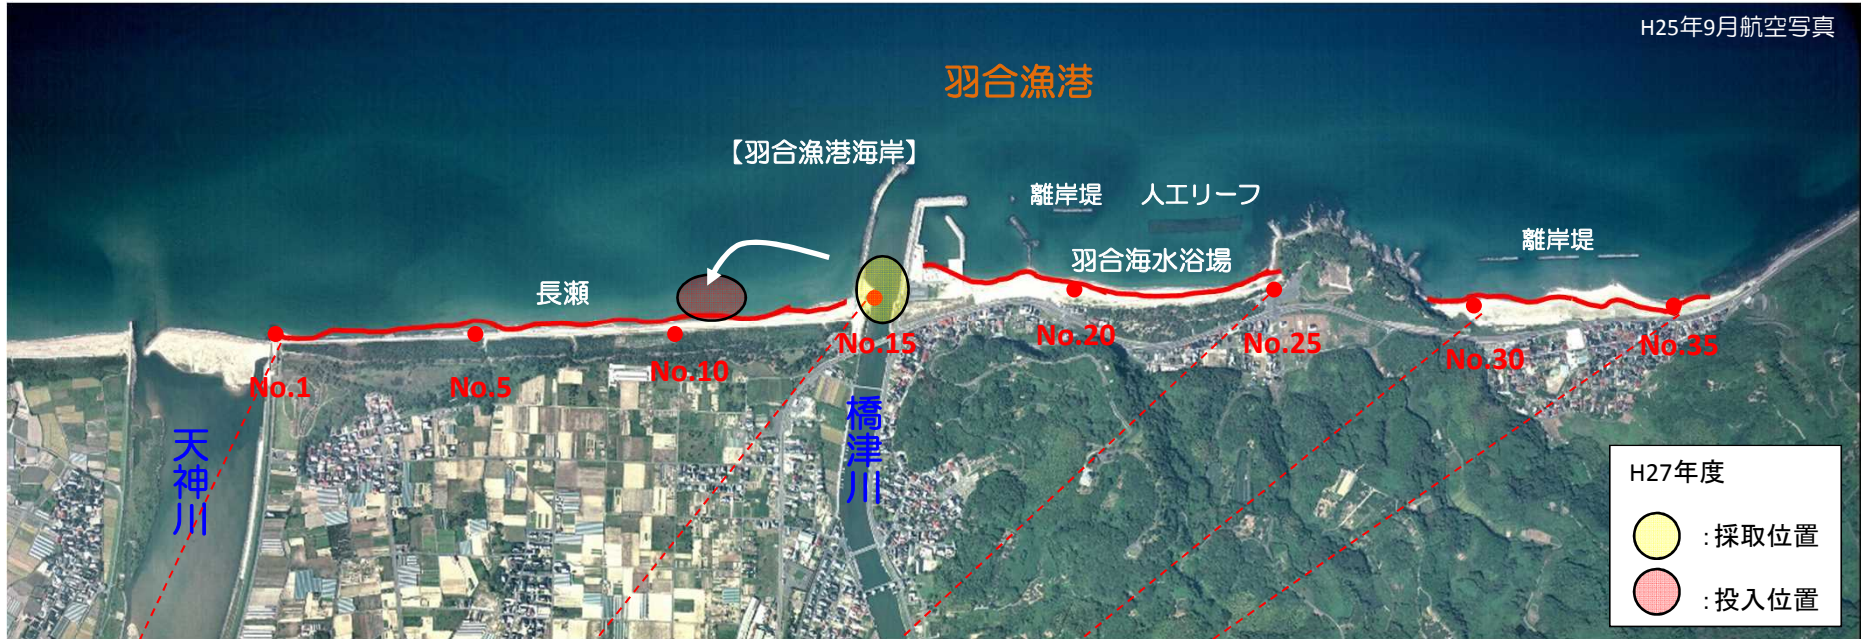
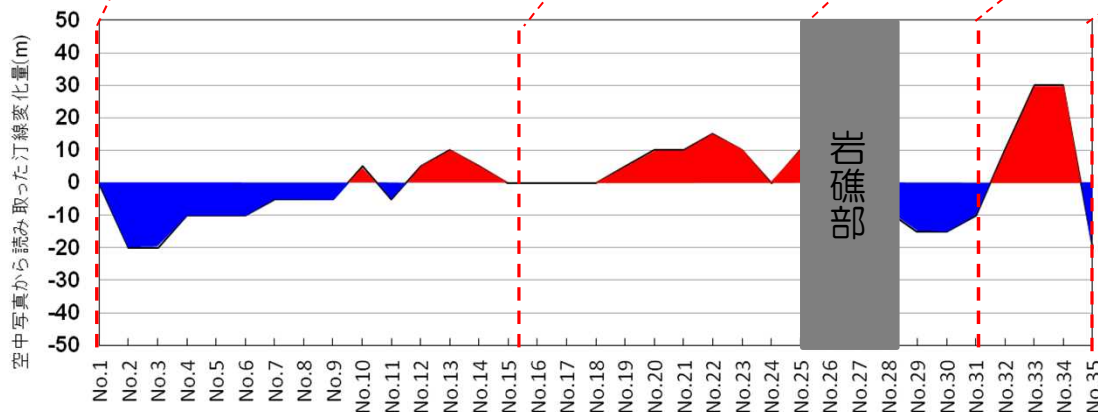
H25年9月航空写真

- 天神川河口の右岸 (No.1～No.9)で海岸侵食が進行傾向にある。
- 橋津川右岸では堆積傾向。  
(H23～H24 湯梨浜町からの依頼で海水浴場の養浜をした経緯あり)
- 宇野にて侵食傾向 (No.28～No.31)であるが海水浴場に支障なし。
