2. 岩美海岸（陸上地区）

2.1 概要

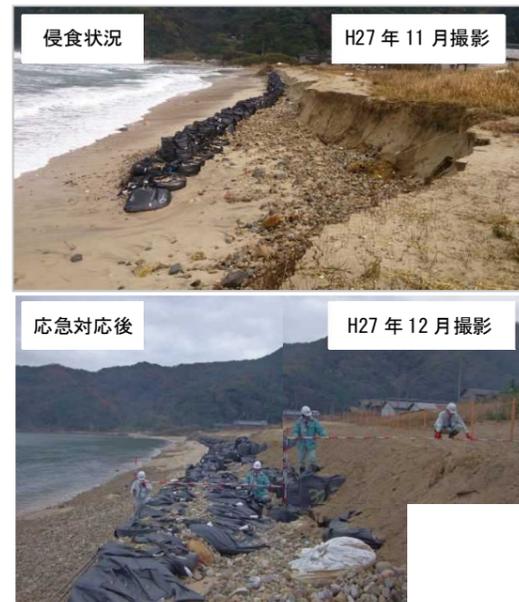
図 2.1.1 昨年度の侵食状況

現在は前述の養浜等を実施し、侵食対策を実施しているところではあるが、昨年度（H27.11）、冬季風浪にて、新たな侵食が発生している状況である。

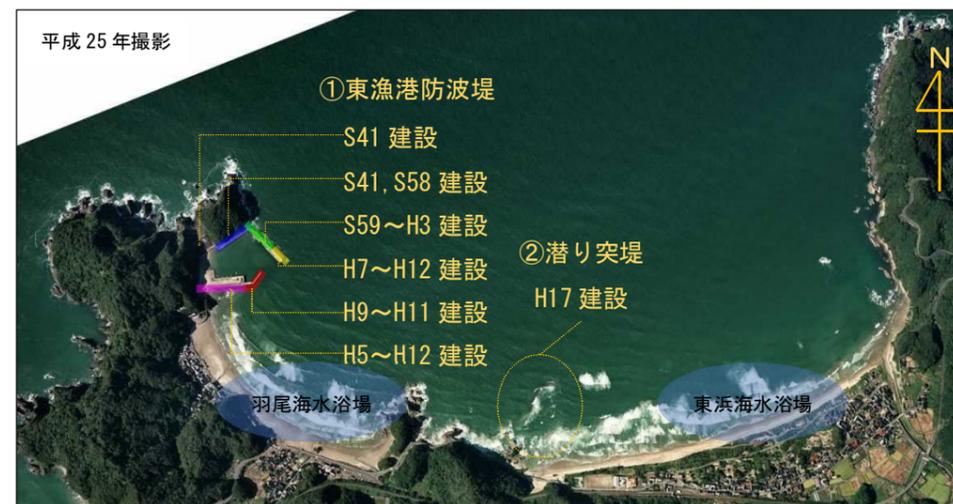
図 2.2.1 陸上海岸における施設整備状況

| ①東漁港防波堤 | ②潜り突堤（災害復旧） |
| ・ 整備時期 平成12年 | ・ 整備 平成17年11月 |
| | ・ 施設延長 200m、 |
| | ・ 施設天端幅 10.2m |

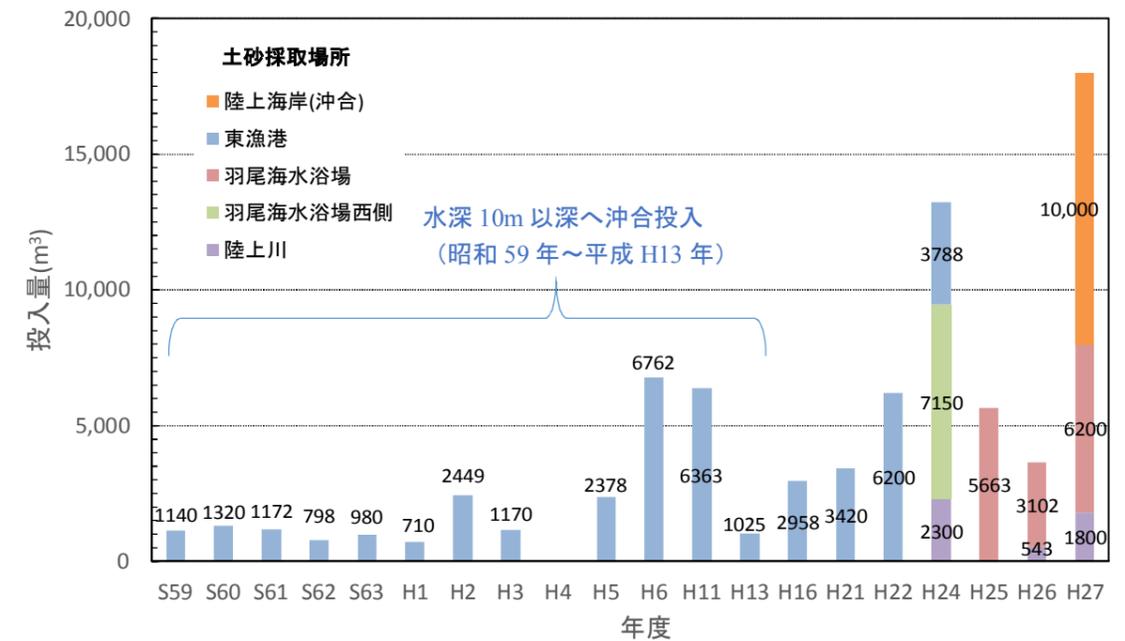
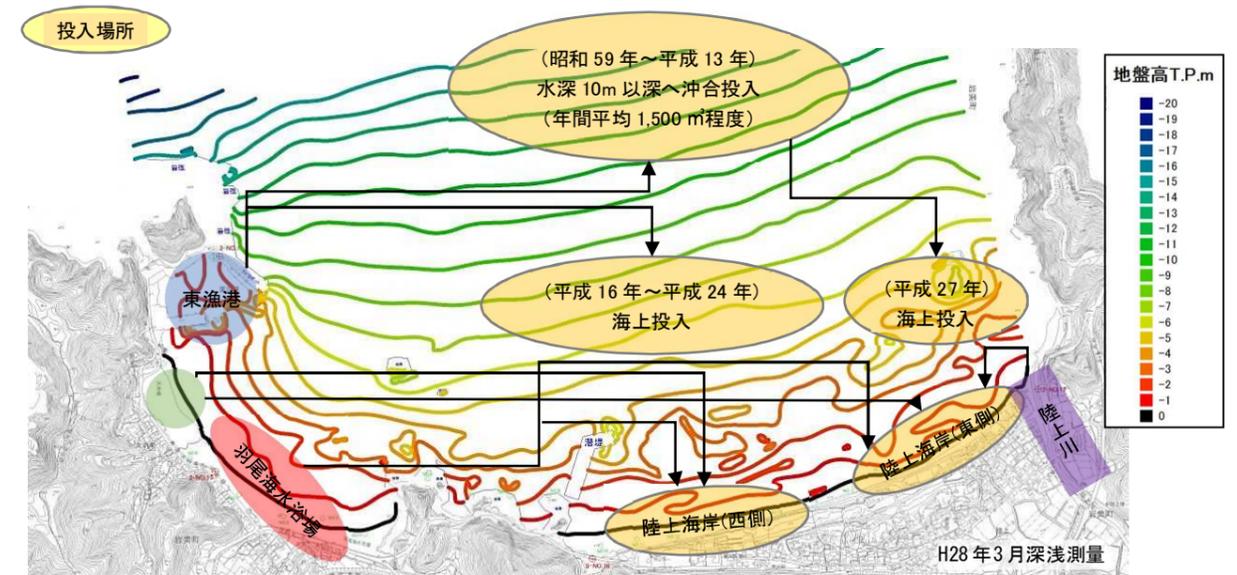
図 2.2.2 岩美海岸（陸上地区）における土砂投入状況（採取場所別）

当海岸における土砂投入実績を以下に示す。昭和59年から平成24年度までは、東漁港内の堆積土砂を岩美海岸（陸上地区）沖合へ投入していた。

平成24年に被災したことを受け、現在は陸上養浜を実施している。また、平成27年度からは、年間10,000m³の海上養浜も実施されている。

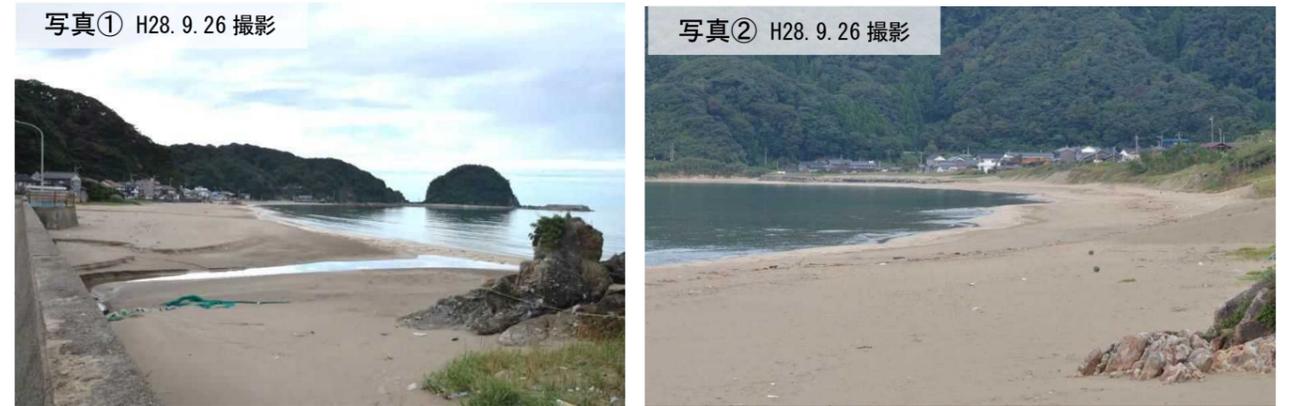
図 2.3.1 現地写真

- 近年 (平成 25 年~平成 27 年) の夏季については汀線の変動量大きい。これは、台風等に起因する高波浪が、数多く発生したためと推測される。(コメント④)
- 平成 27 年度冬季に No. 22 付近で汀線が大きく後退し、局所的 (No. 20 付近) に、大きな侵食を受けている。(コメント⑤)

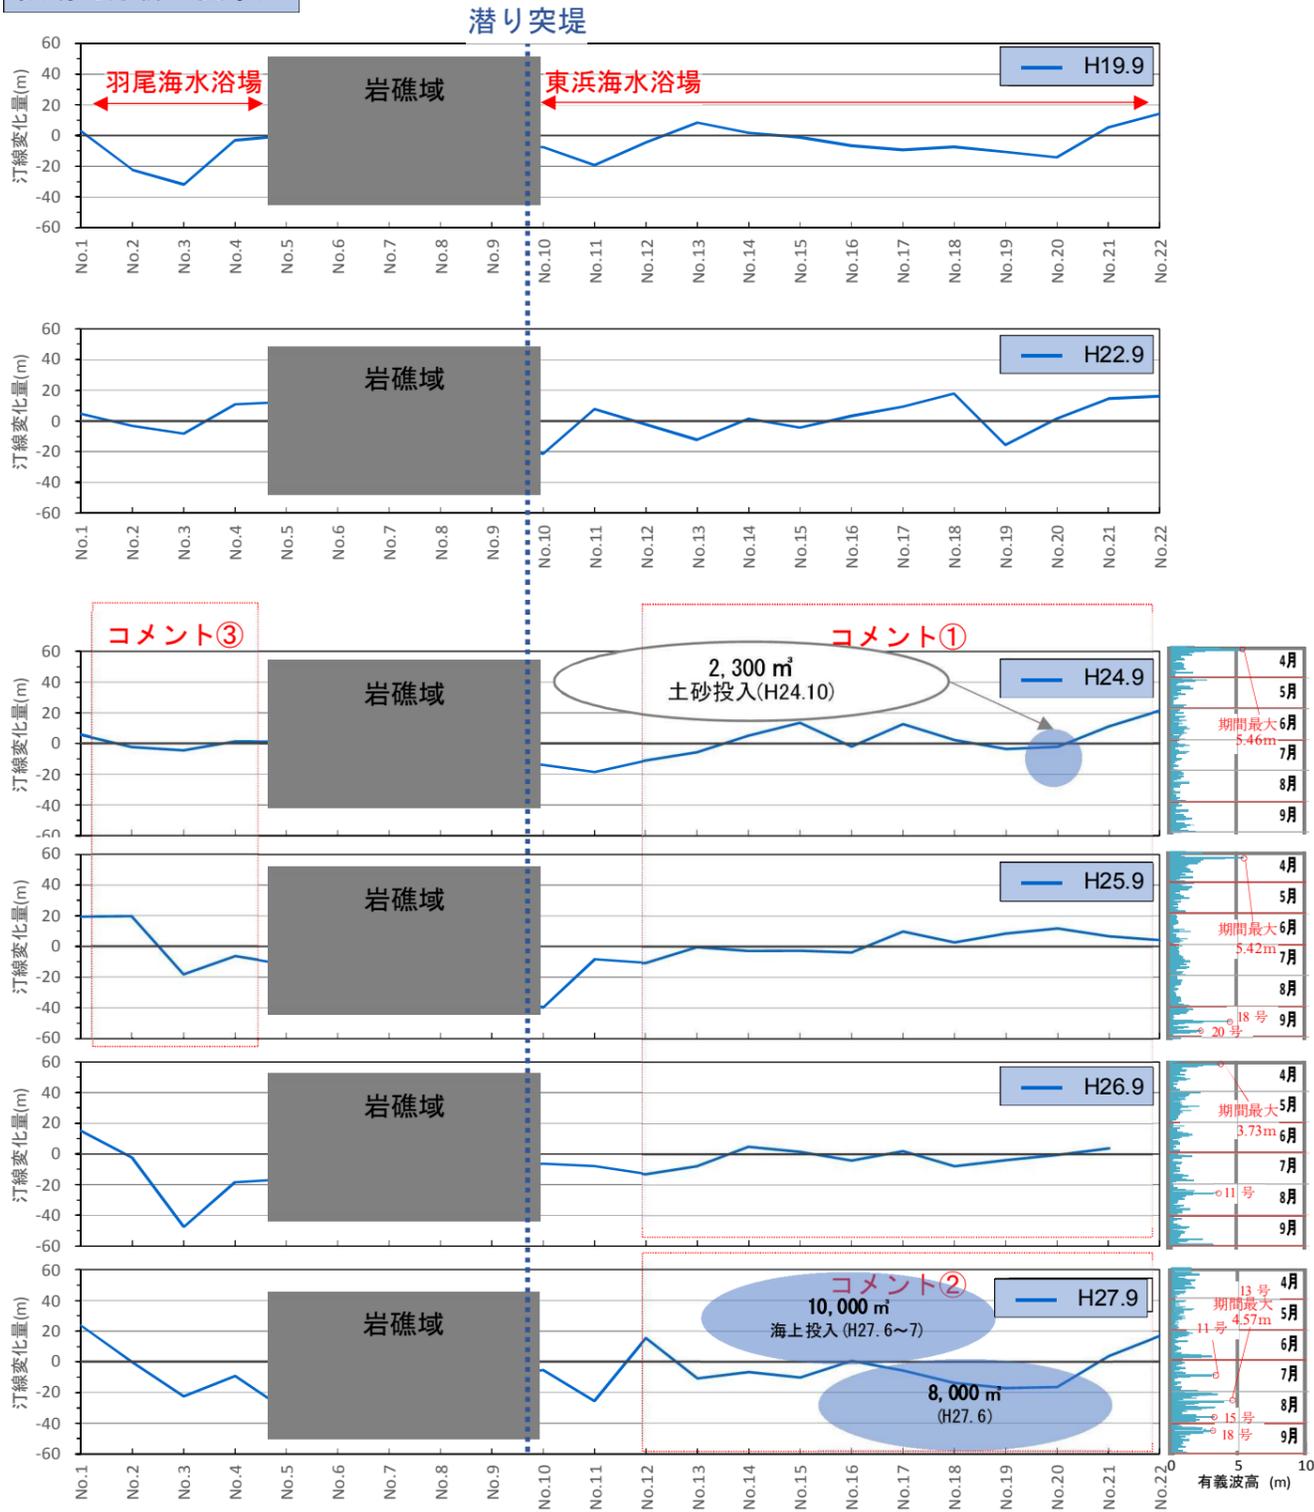
図 2.3.3 岩美海岸（陸上地区）の近年の汀線変化状況図：平成 18 年 9 月基準

- 平成 26 年度以前は、中央に位置する潜り突堤に近い範囲 (NO.10~11) は浜幅の変動が大きいものの、東側 (NO.12~22 付近) は、土砂投入により、海岸線は概ね安定している。(コメント①)
- 平成 27 年度は、東側 (NO.12~22) にて、汀線の前進・後退が激しく生じており、平成 28 年 3 月時点においても、侵食が強い傾向にある。(コメント②)
- 土砂を採取している西側海浜 (羽尾海水浴場付近) においては、特に顕著な侵食は生じていない。(コメント③)
