4. 千代川右岸漂砂系

4.1 概要

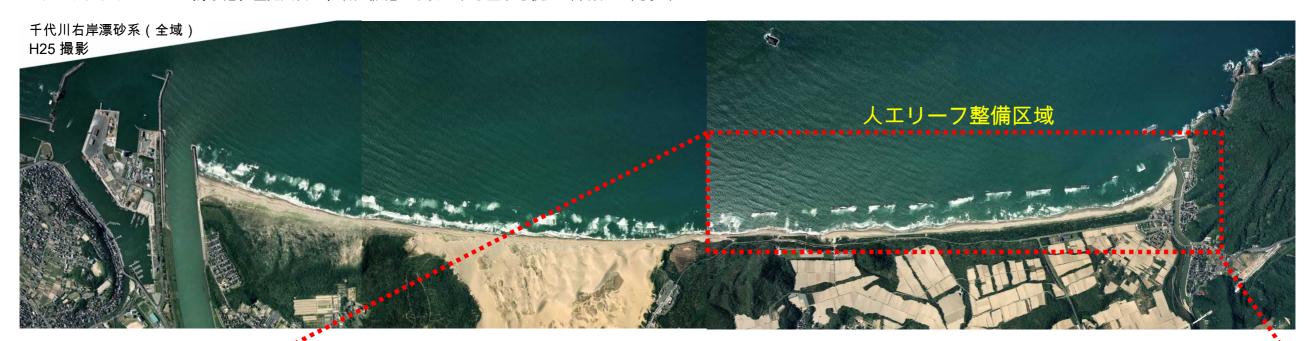
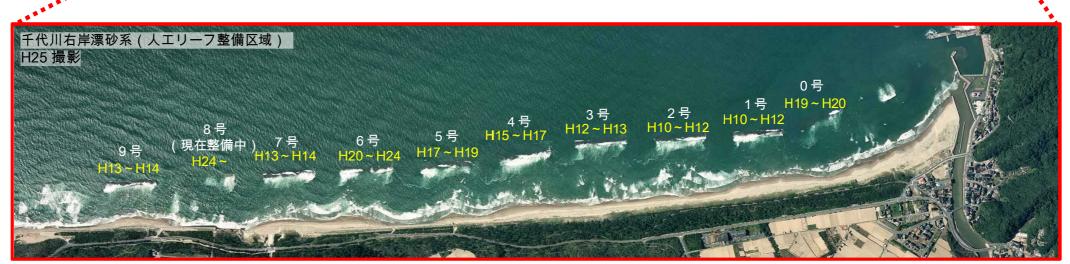
図 4.2.1 人工リーフの整備状況

・人工リーフ整備 : 平成10年度 ~ 実施中(H28年現在)

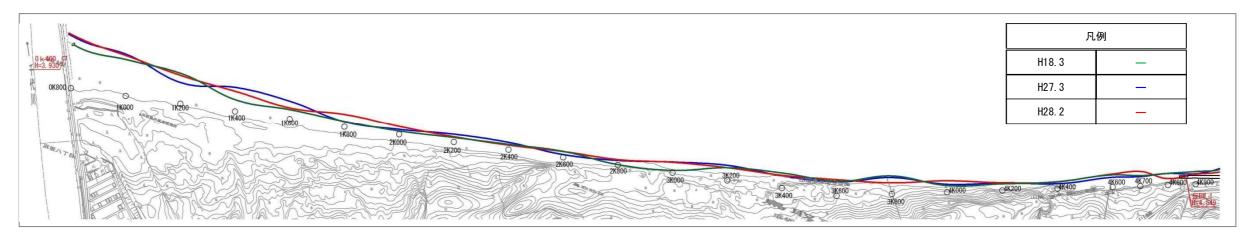
図 4.3.3 鳥取砂丘付近の近年の汀線図(H28.2)

区間(距離標)	汀線の傾向
鳥取砂丘西側区間 (0.8k~2.2k)	・測点によって汀線の前進・後退はあるものの、概ね安定傾向である。(コメント①)
鳥取砂丘前面区間 (2.2k~4.2k)	・3k (砂丘中央) では、近年のサンドリサイクルの効果もあり、季節的な変化はあるものの、安定傾向。(コメント②)
鳥取砂丘東側区間 (4.2k~5.0k)	・H26 年度より、若干ではあるが汀線の後退が見られる (コメント③)
人工リーフ区間 (5.0~8.0k)	 ・平成25年度頃から、リーフ未整備区間(5K200~5K800付近)において、侵食傾向が続いている。(コメント④) ・東側(6k~8k付近)では、汀線の大きな変化は見られず、概ね安定傾向である。(コメント⑤)
漂砂系全体	・H26 年度から短期的に変化に大きな違いは見られないが、人工リーフ未整備区間、 鳥取砂丘東側区間において、継続的な侵食傾向がみられるため、注視が必要であ る。

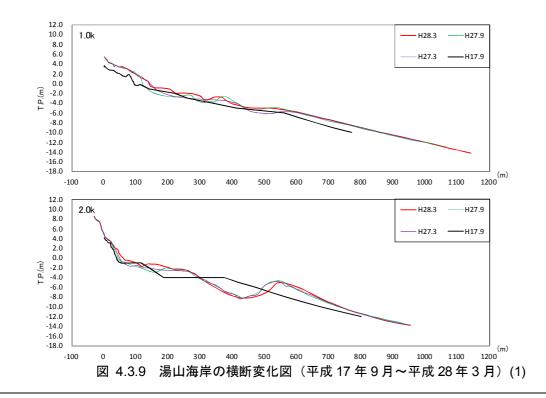
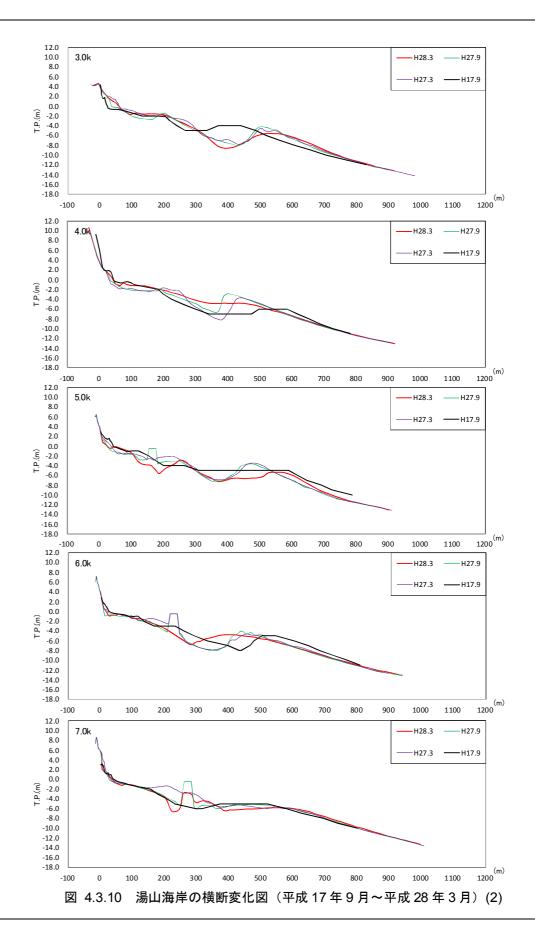
ほぼ全区間において、バー・トラフ地形の発達が沖合に見られる。平成 17 年は、人工リーフが整備されていた 6k 付近で顕著に見られ、近年ではリーフ前面、沖合 400m 付近にバーが形成されていることが確認される。このため人工リーフがバー・トラフ形成に何らかの影響しているものと推測される。

なお、人工リーフがない区間(2k~4k付近)でも、バー・トラフ形状が顕著化しているが、人工リーフ区間を投影した横断地形となっていることから、西方向への沿岸流等によって地形が伝播していったことが推測される。
