鳥取県中部地震によって被災した石造文化財の保存対策調査

高田健一・中原 計・李 素妍(鳥取大学地域学部)

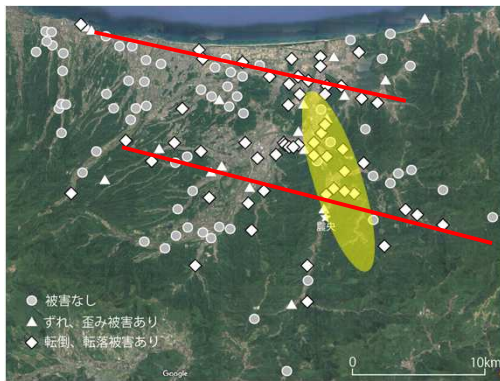
図1 神社石造物の被害分布

県中部(倉吉市・湯梨浜町・三朝町・北栄町・琴浦町)の141社、417体の狛犬の被災状況を調べた。地震による被害は震央分布(図中黄色のアミカケ)以外の場所にも広がっており、それは西北西-東南東方向に線状に並ぶ傾向がある(図1)。これが地形や断層などどのような関係があるか、今後の地震対策も含めて検討が必要である。

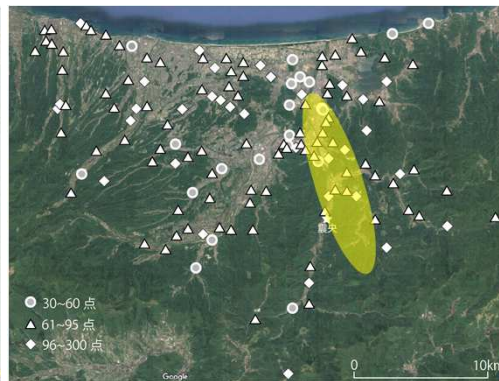
図2 狛犬の劣化状態の分布

一方、狛犬の劣化状態を地震被害に限定せずに調査したところ、広範囲で風化が進み、変色やコケ・地衣類の付着による劣化が進んでいることが明らかになった(図2)。これは、来待石という伝統的に用いられてきた石材の特徴に由来するが、「出雲型」と呼ばれる地域的な型式の保全のために適切な保存管理方法を考案する必要がある。

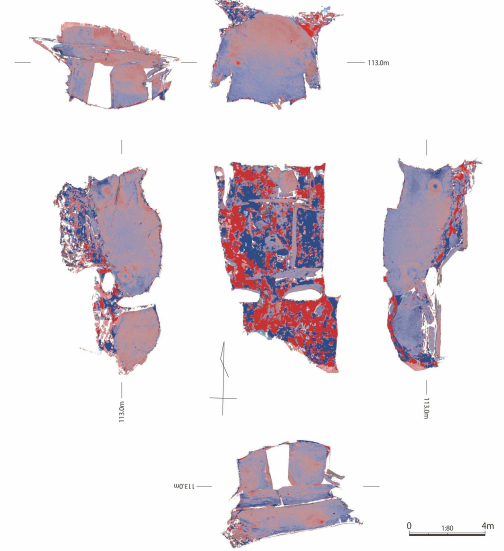
図3 向山6号墳の石室の偏差解析

向山6号墳については、委託によって3次元レーザー測量を行なった。また、石室内に温湿度データロガーを設置し、今後もモニタリングを続ける準備を行なった。2年に渡る3次元レーザー測量の結果、1mm程度と微量ながらも経年的なズレが観察された(図3)。墳丘盛土が流出し、その結果石室に傾きが生じつつあることが窺われた。墳丘盛土の保存を図るとともに、長期的なモニタリングが必要である。
