2. サンドリサイクル事業の効果検証について

2.1 汀線変化分析(1)

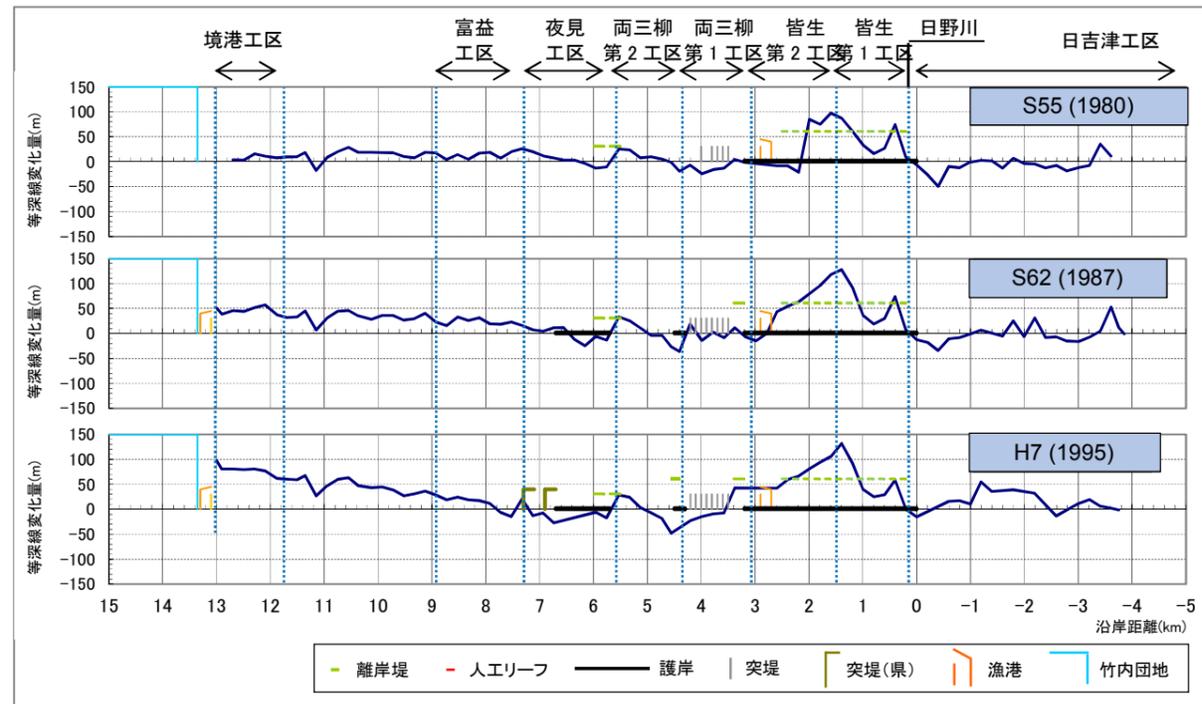
図 2.1 汀線変化量の経年変化（標高 T.P.0m 等深線の変動：昭和 49 年汀線基準）

図 2.1 は、国土交通省日野川河川事務所で実施されている昭和 49 年以降の深淺測量調査結果より作成した、昭和 49 年汀線を基準とした汀線変化量を示した図である。

- ・ 皆生工区では、昭和 57 年までの離岸堤整備により、離岸堤背後にトンボロ（砂浜）が形成され、汀線が前進している。人工リーフの施設改良およびサンドリサイクルを実施している箇所では、一部、砂浜が後退していたが、平成 27 年には、土砂の投入により汀線回復の傾向が見られた。しかし、直近の測量（平成 28 年）によると、一部後退しているように見受けられる。（コメント①）。
- ・ 両三柳工区～富益工区においては、離岸堤等の構造物の整備により、整備箇所の汀線の安定傾向は見られるが、構造物下手側（西側）では局所的な侵食が発生している。（コメント②）。
- ・ 沿岸漂砂により、境港工区に漂砂が堆積する傾向であるが、当工区では維持浚渫が実施されており、大きな汀線変化は見受けられない（コメント③）。
- ・ 平成 28 年度は、両三柳工区の離岸堤の整備に伴い、侵食傾向にあった箇所（5km 付近）が、若干ではあるが安定傾向となっている。（コメント④）

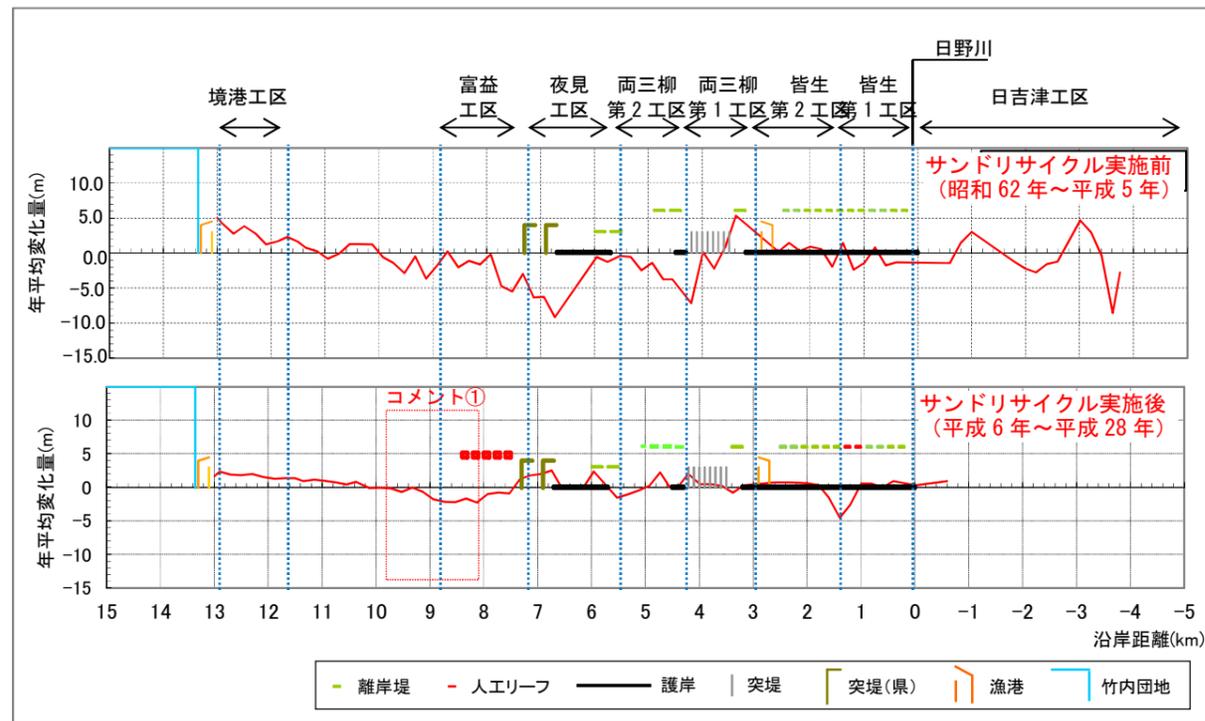
図 2.3 サンドリサイクル実施前後の汀線の年平均変化量（標高 T.P.0m 等深線の変動）

図 2.3 は、富益～境港におけるサンドリサイクルの効果を見るため、サンドリサイクルが始められた平成 6 年前後の汀線変動量を示している。

- ・ 近年、両三柳工区～富益工区においては、海岸保全施設の整備効果と共に、サンドリサイクルにより汀線が安定している傾向が見受けられる。しかし、富益工区の人工リーフの西側については、汀線が後退傾向であるため、今後も引き続き、注視していくことが必要である(コメント①)。
- ・ 境港工区については、堆積土砂をサンドリサイクルすることによって、海浜の安定を図っているところであるため、継続的に実施していく必要がある。
