3.2.2 由良川左岸地区（由良川河口左岸～逢東船揚場）

3.2.3 天神川右岸地区

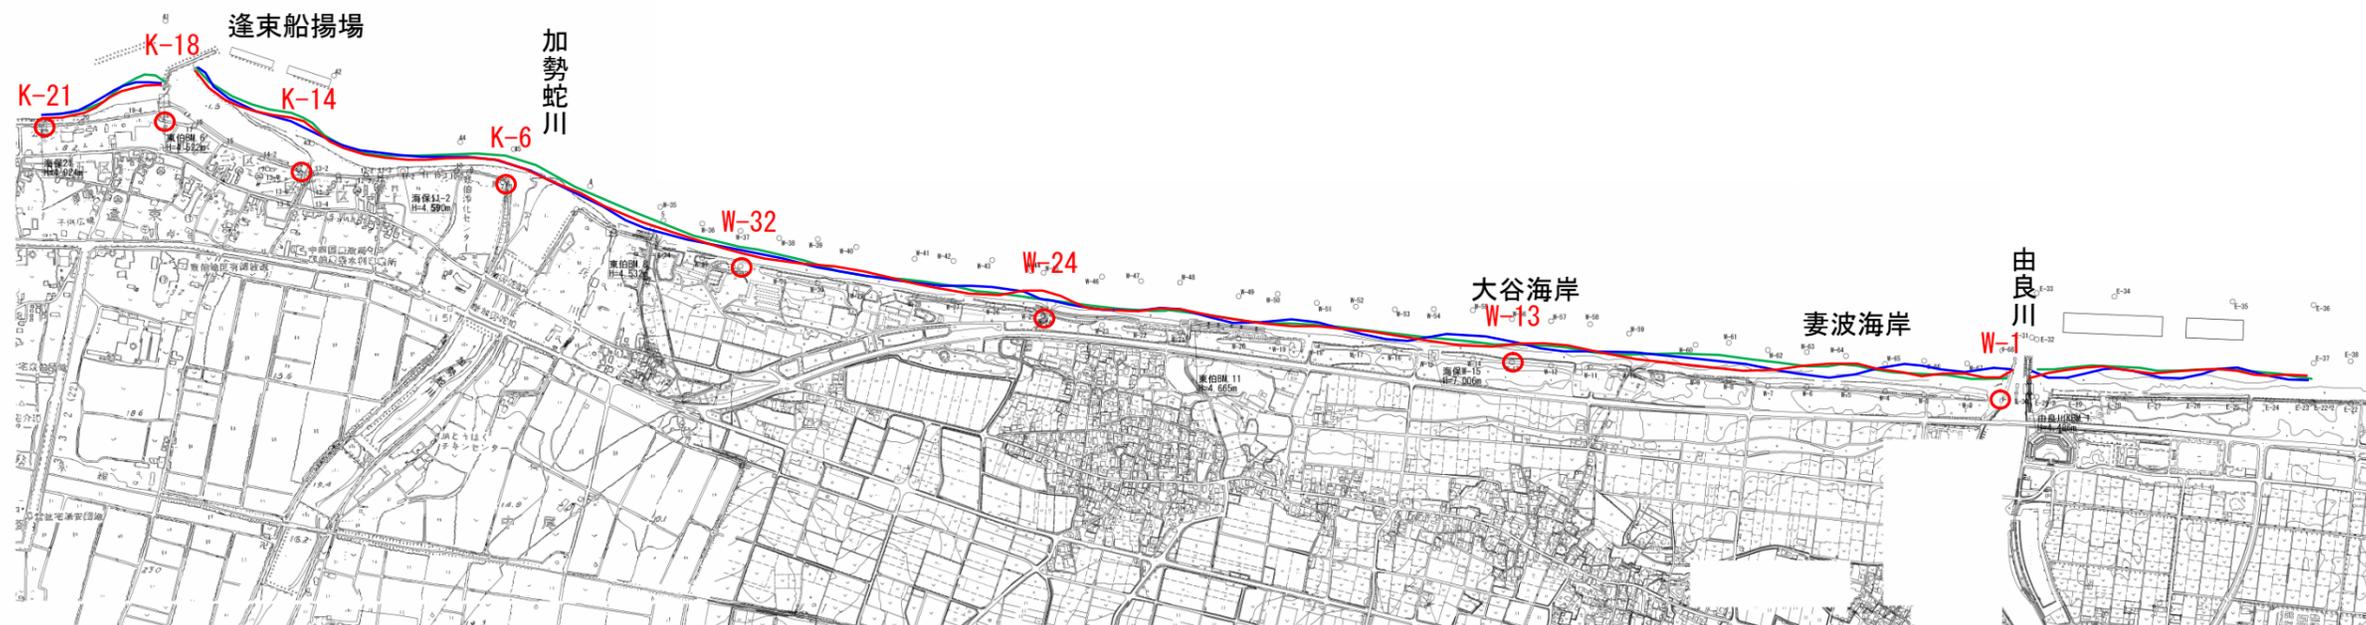
図 3.2.13 由良川左岸地区における近年の汀線変動（平成 21 年～平成 28 年度）

- ・ 近年、土砂投入等の効果により、漂砂系全体では概ね安定しているが、由良川左岸側において、局所的な侵食が生じている。直近の測量（平成 29 年 3 月）を見ても、前年度以上に後退が進んでいる。（コメント①）
- ・ 大谷海岸においては、時折、局所的な侵食が確認されるが、直近の測量(平成 29 年 3 月)においてもその傾向が見られる。応急的な対応により汀線を維持している状況であるが、今後も注視が必要である。（コメント②）
- ・ 近年、加勢蛇川左岸および逢東船揚場付近では、堆積傾向となっている。（コメント③）

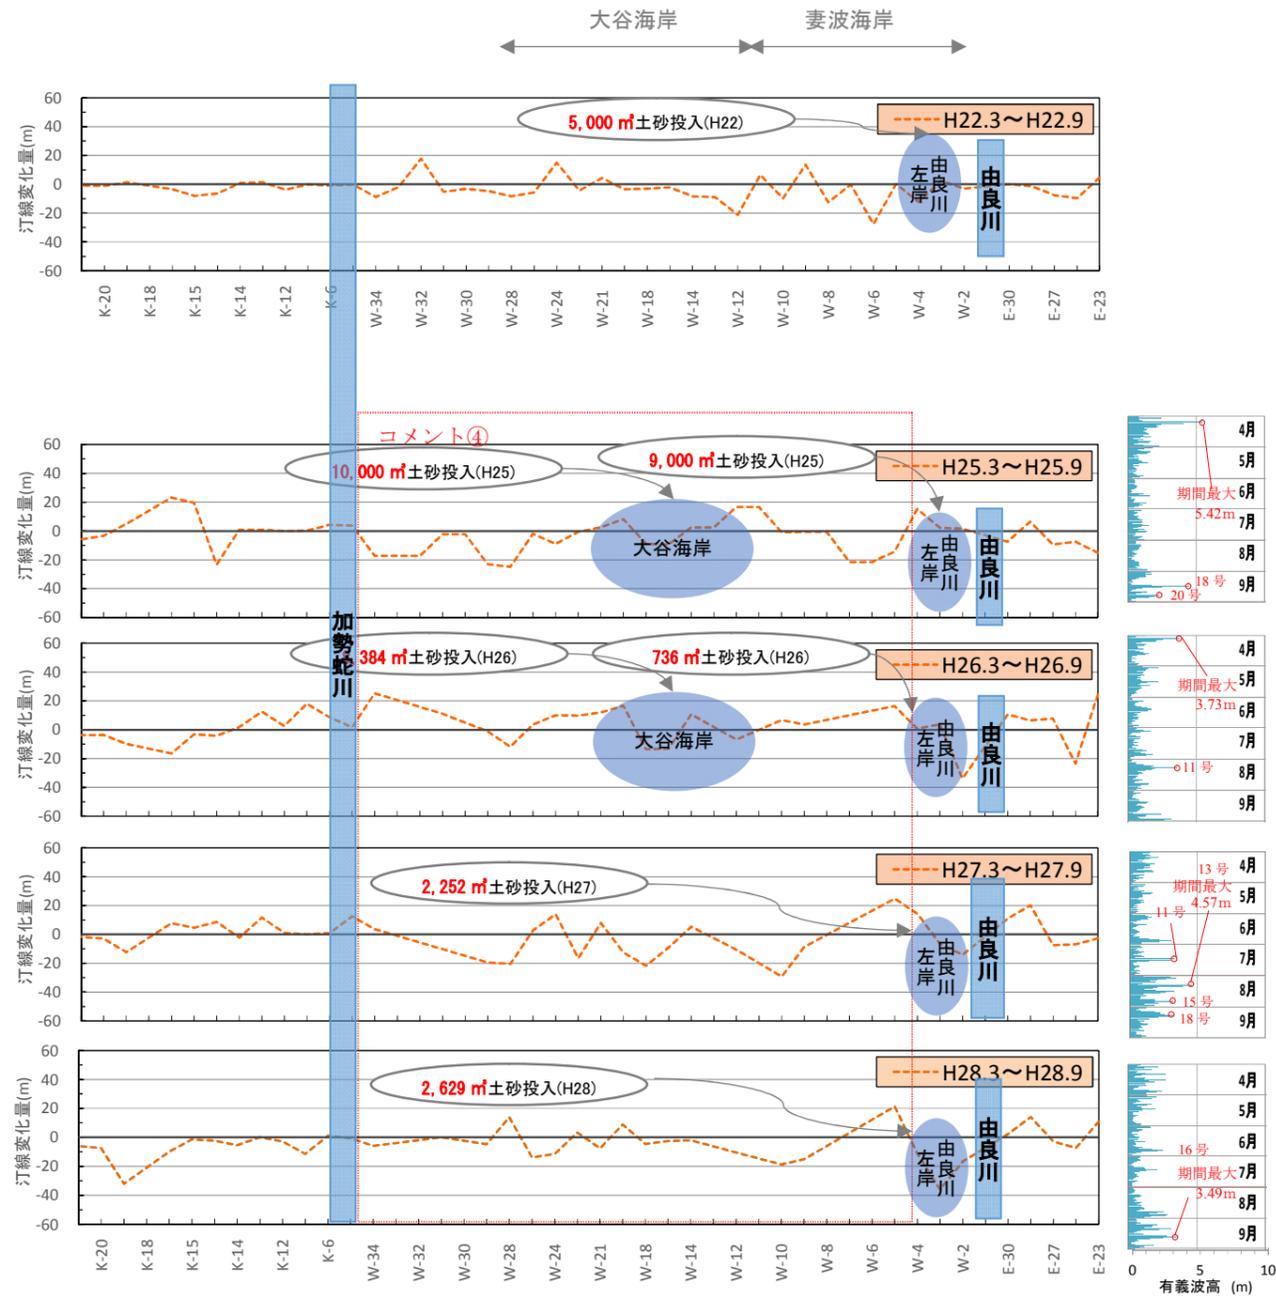
図 3.2.16 由良川左岸地区における汀線の経年変化状況

- ・ 大谷海岸～妻波海岸では、年度毎に箇所が一定しない汀線の変動がみられる。平成 28 年度（平成 28 年 3 月～平成 28 年 9 月）においても、同様の傾向がみられるが、事前の対応が難しいことから、日常の監視・応急的な養浜が重要となる。（コメント④）
- ・ 冬季には汀線が後退する箇所が多いが、由良川右岸では汀線の前進がみられる。これは、冬季（1 月～3 月）に養浜を実施したことが要因の一つと考えられる。

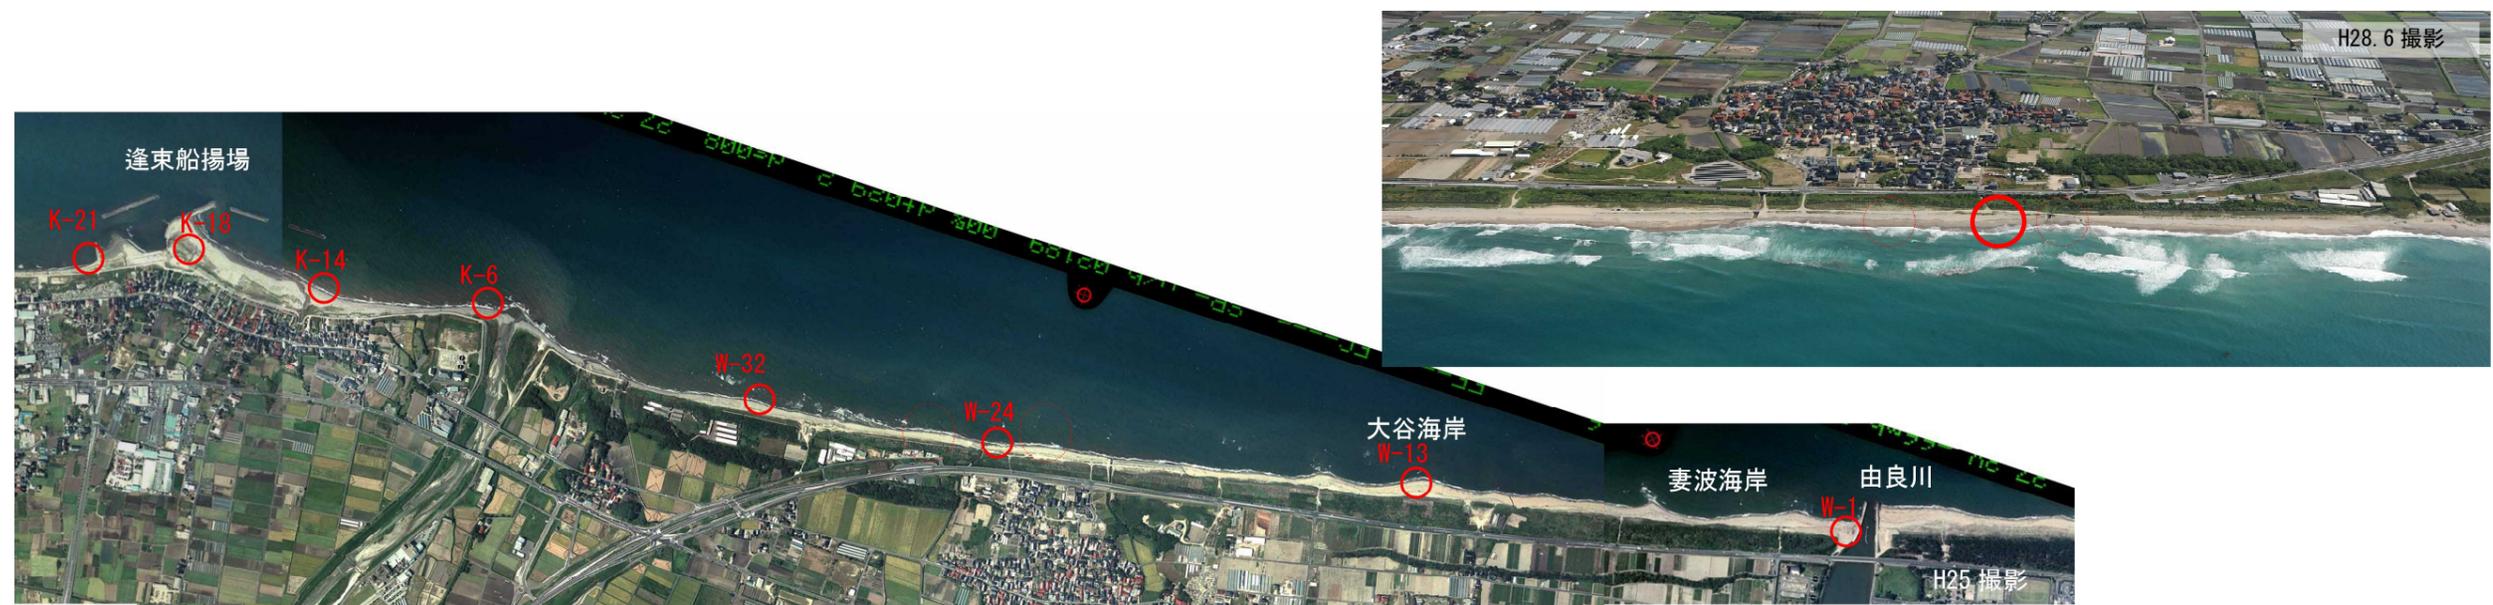
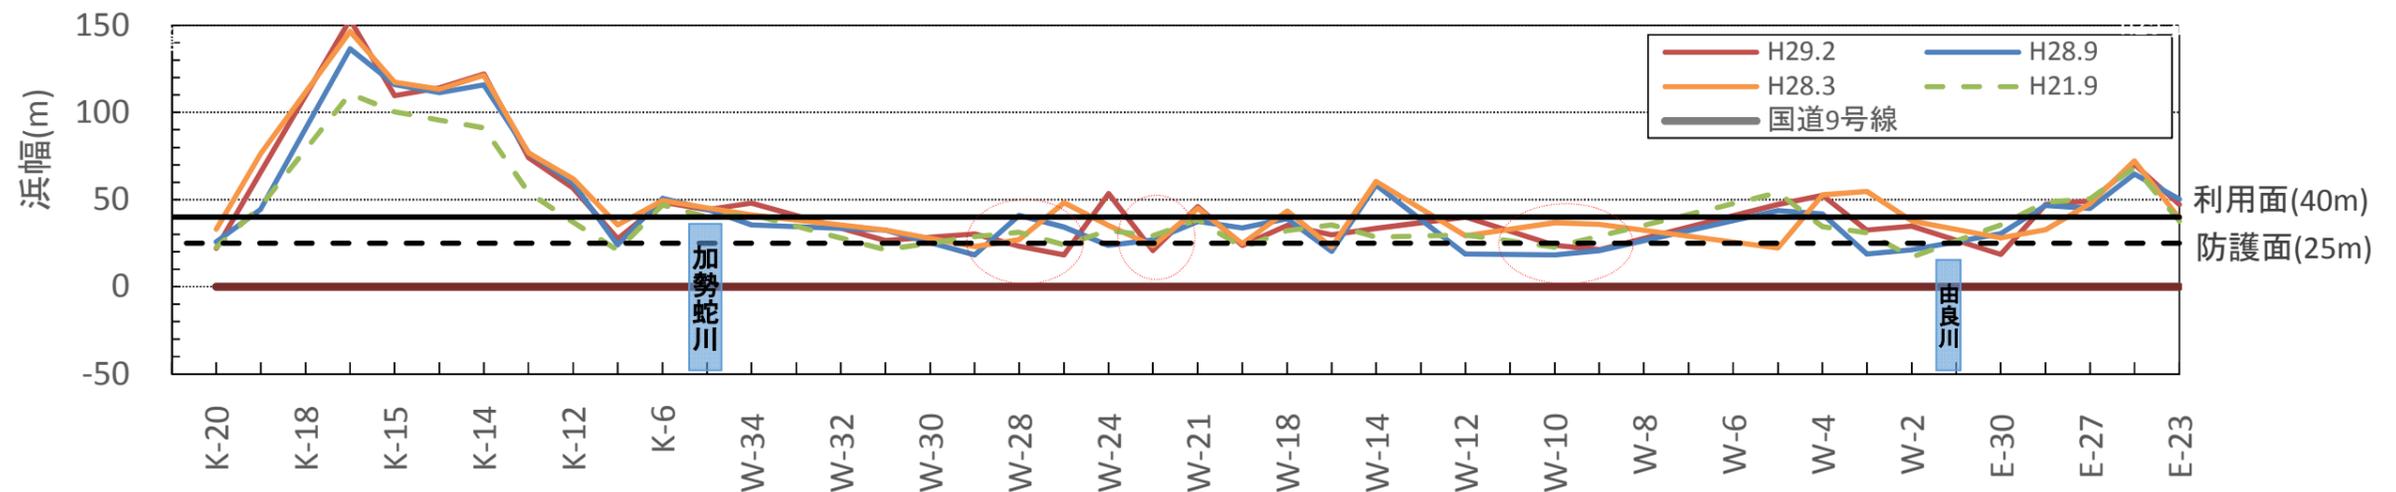
図 3.2.18 現況の浜幅

- ・概ね防護基準を上回る浜幅を保っているが、部分的に防護面からの必要浜幅程度となっている箇所がある。
- ・近年、大谷海岸～妻波海岸付近では、箇所は一定しないが、防護基準（25m程度）付近を推移している傾向であるので、今後も注視する必要がある。
（当地区では、海水浴場としての利用はない）

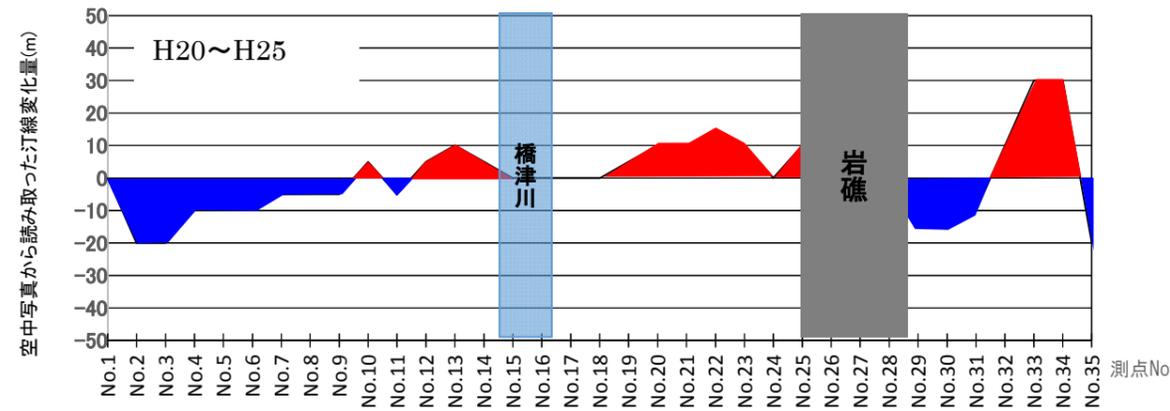
図 3.2.20 天神川右岸地区の長期的な汀線変化状況図(1/2)

- 近年の変化状況では、天神川右岸側の汀線後退が顕著である。

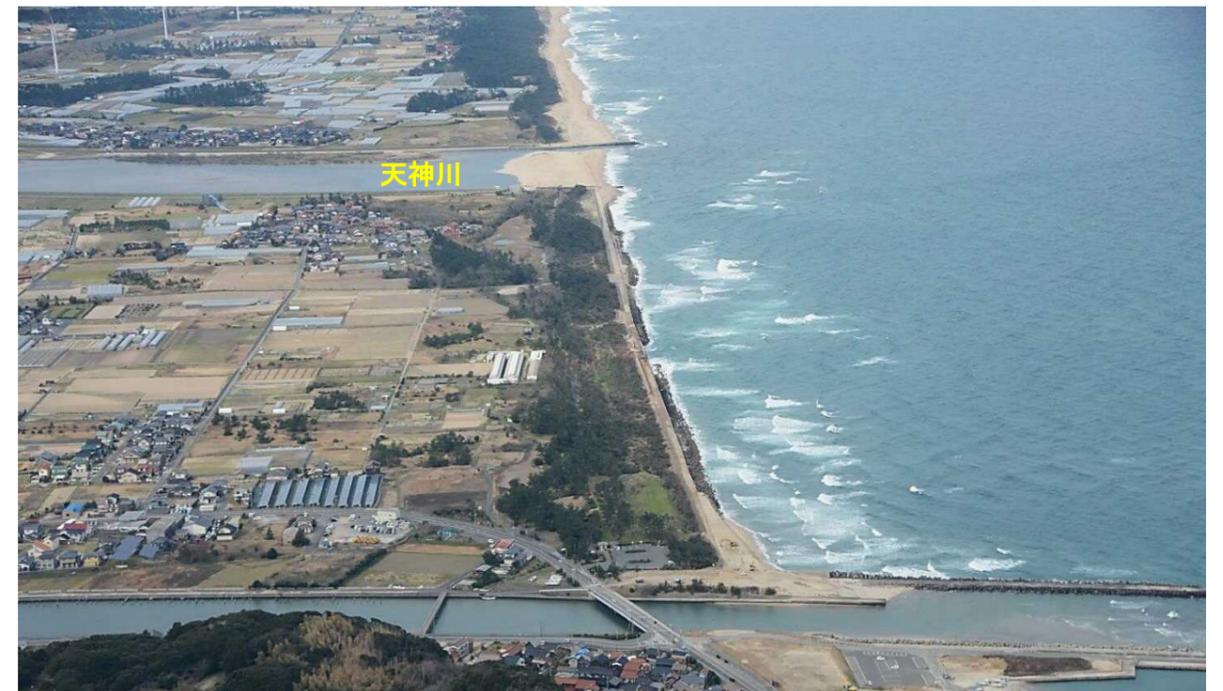
図 3.2.23 天神川河口右岸側の状況 (H29.3 撮影)

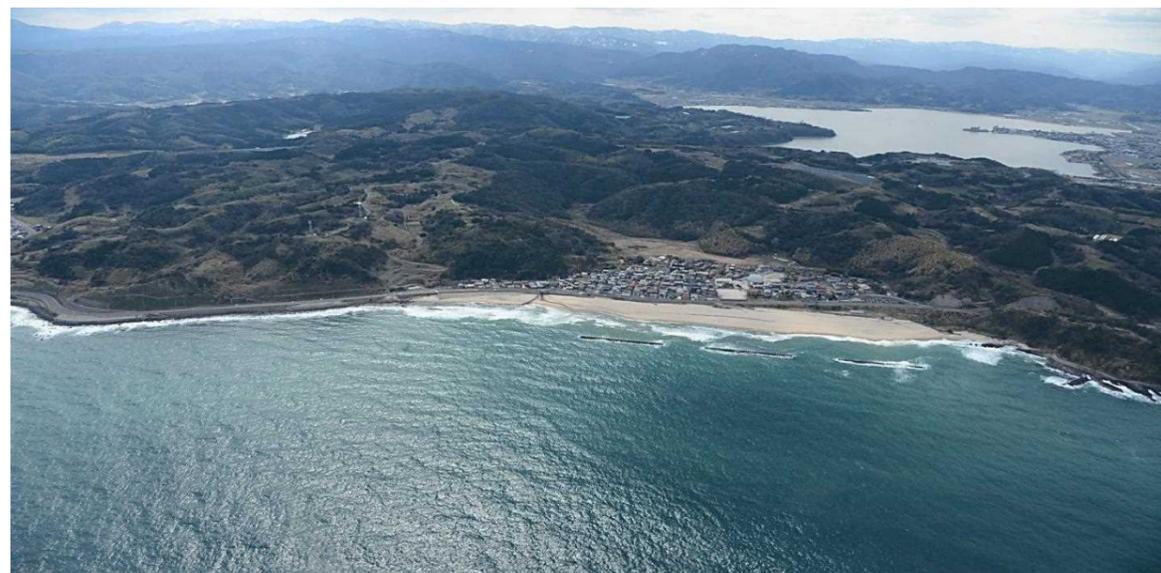
図 3.2.25 宇野海水浴場の状況 (H29.3 撮影)
