5. 千代川左岸漂砂系（鳥取西地区白兔）

5.2 評価分析

5.2.1 汀線変化分析

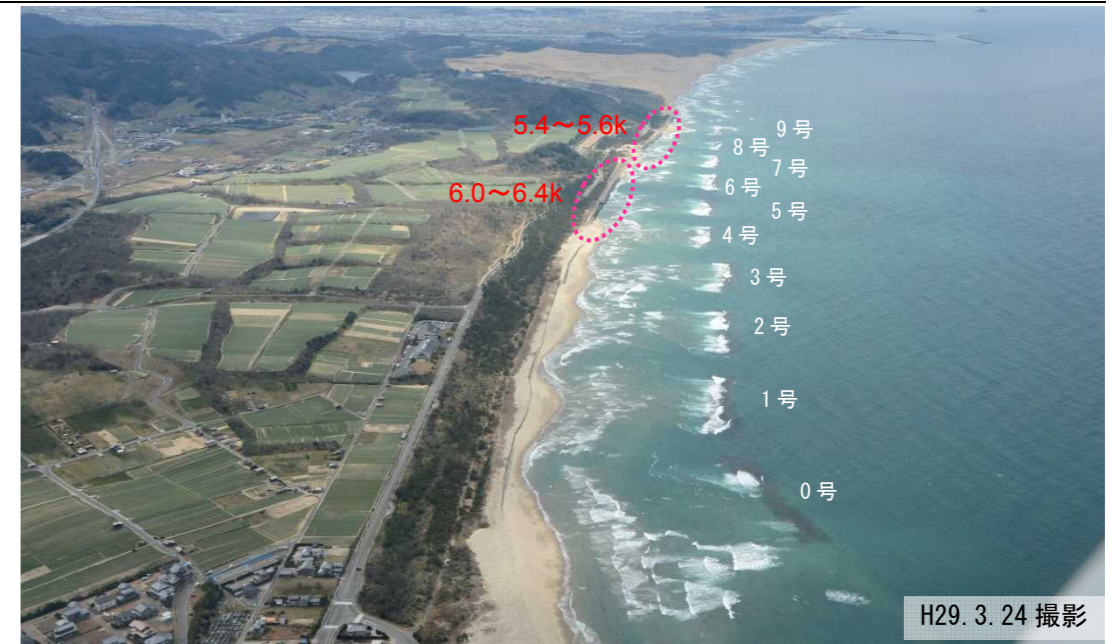
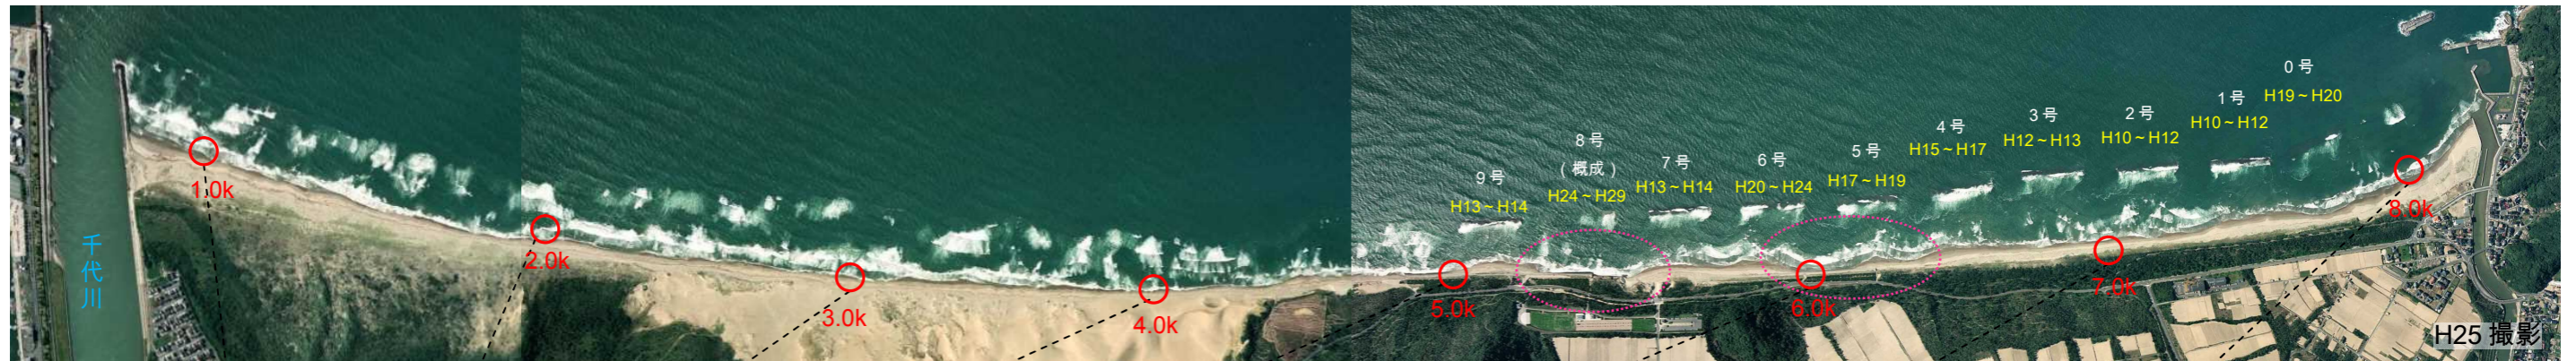
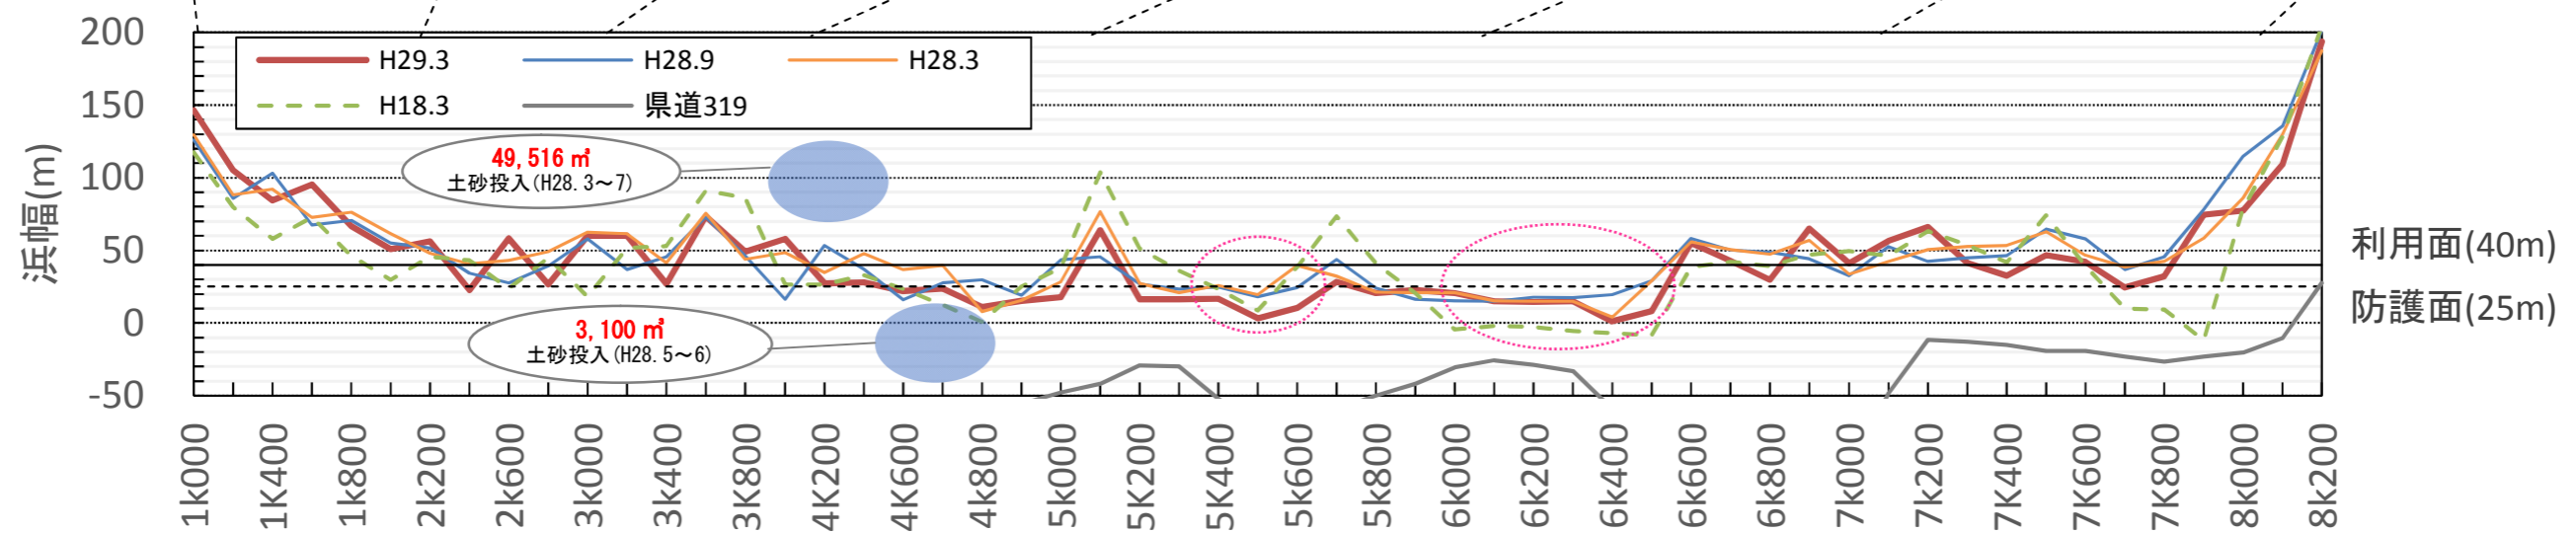
図 4.3.16 現況の砂浜幅(鳥取砂丘前面)

- ・比較的整備から期間が経っていない6号人工リーフ背面、今回概成した8号人工リーフ背面については、防護基準を満たしていないことから、注視していく必要がある。
- ・また、上記箇所においては夏に海水浴場として使用される箇所であるため、利用面の浜幅確保(40m)が望まれる。

- 短期的に大きな変化は見られないが、人工リーフが今回概成した区間、鳥取砂丘東側区間において、侵食傾向がみられるため、サンドリサイクル等による養浜を継続的に実施していく。
- 人工リーフが今回概成した区間については、モニタリングにより人工リーフの整備効果を確認する。

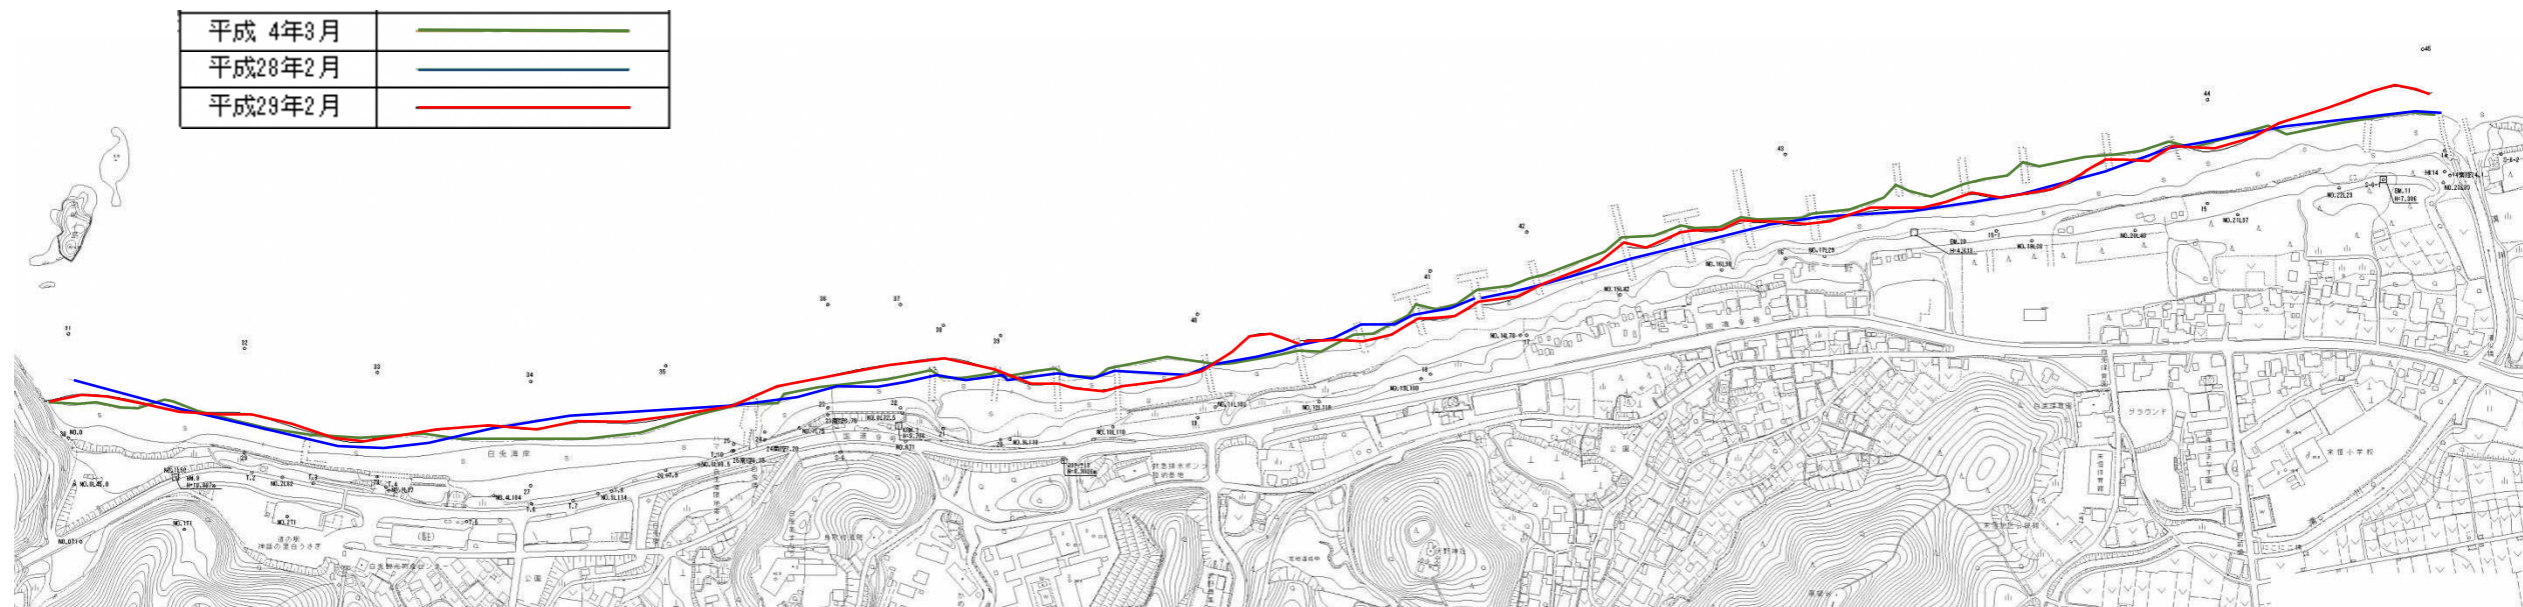
図 5.2.4 千代川左岸漂砂系（鳥取西地区白兎）の近年の汀線変化図

- ・ 突堤周辺 (No.14～19) について、平成26年度、平成28年度に局所的な汀線後退が見られるため、注視が必要。(コメント①)
- ・ 白兔海水浴場周辺 (No.25、No.29) は、平成27年～平成28年にて、局所的な侵食が発生している。特に季節的な変動が大きい箇所であるため、注視が必要。(コメント②)

- ・ 平成26年度冬季は、No.27、No.21、No.17付近について、局所的に激しく侵食が発生している。年毎・季節毎に侵食箇所が異なるため注視が必要。(コメント③)
- ・ 平成26年度に局所的に侵食を受けた箇所 (No.27付近) は、平成27年度に堆積傾向を示し、概ね元の地形に戻っている。(コメント④)

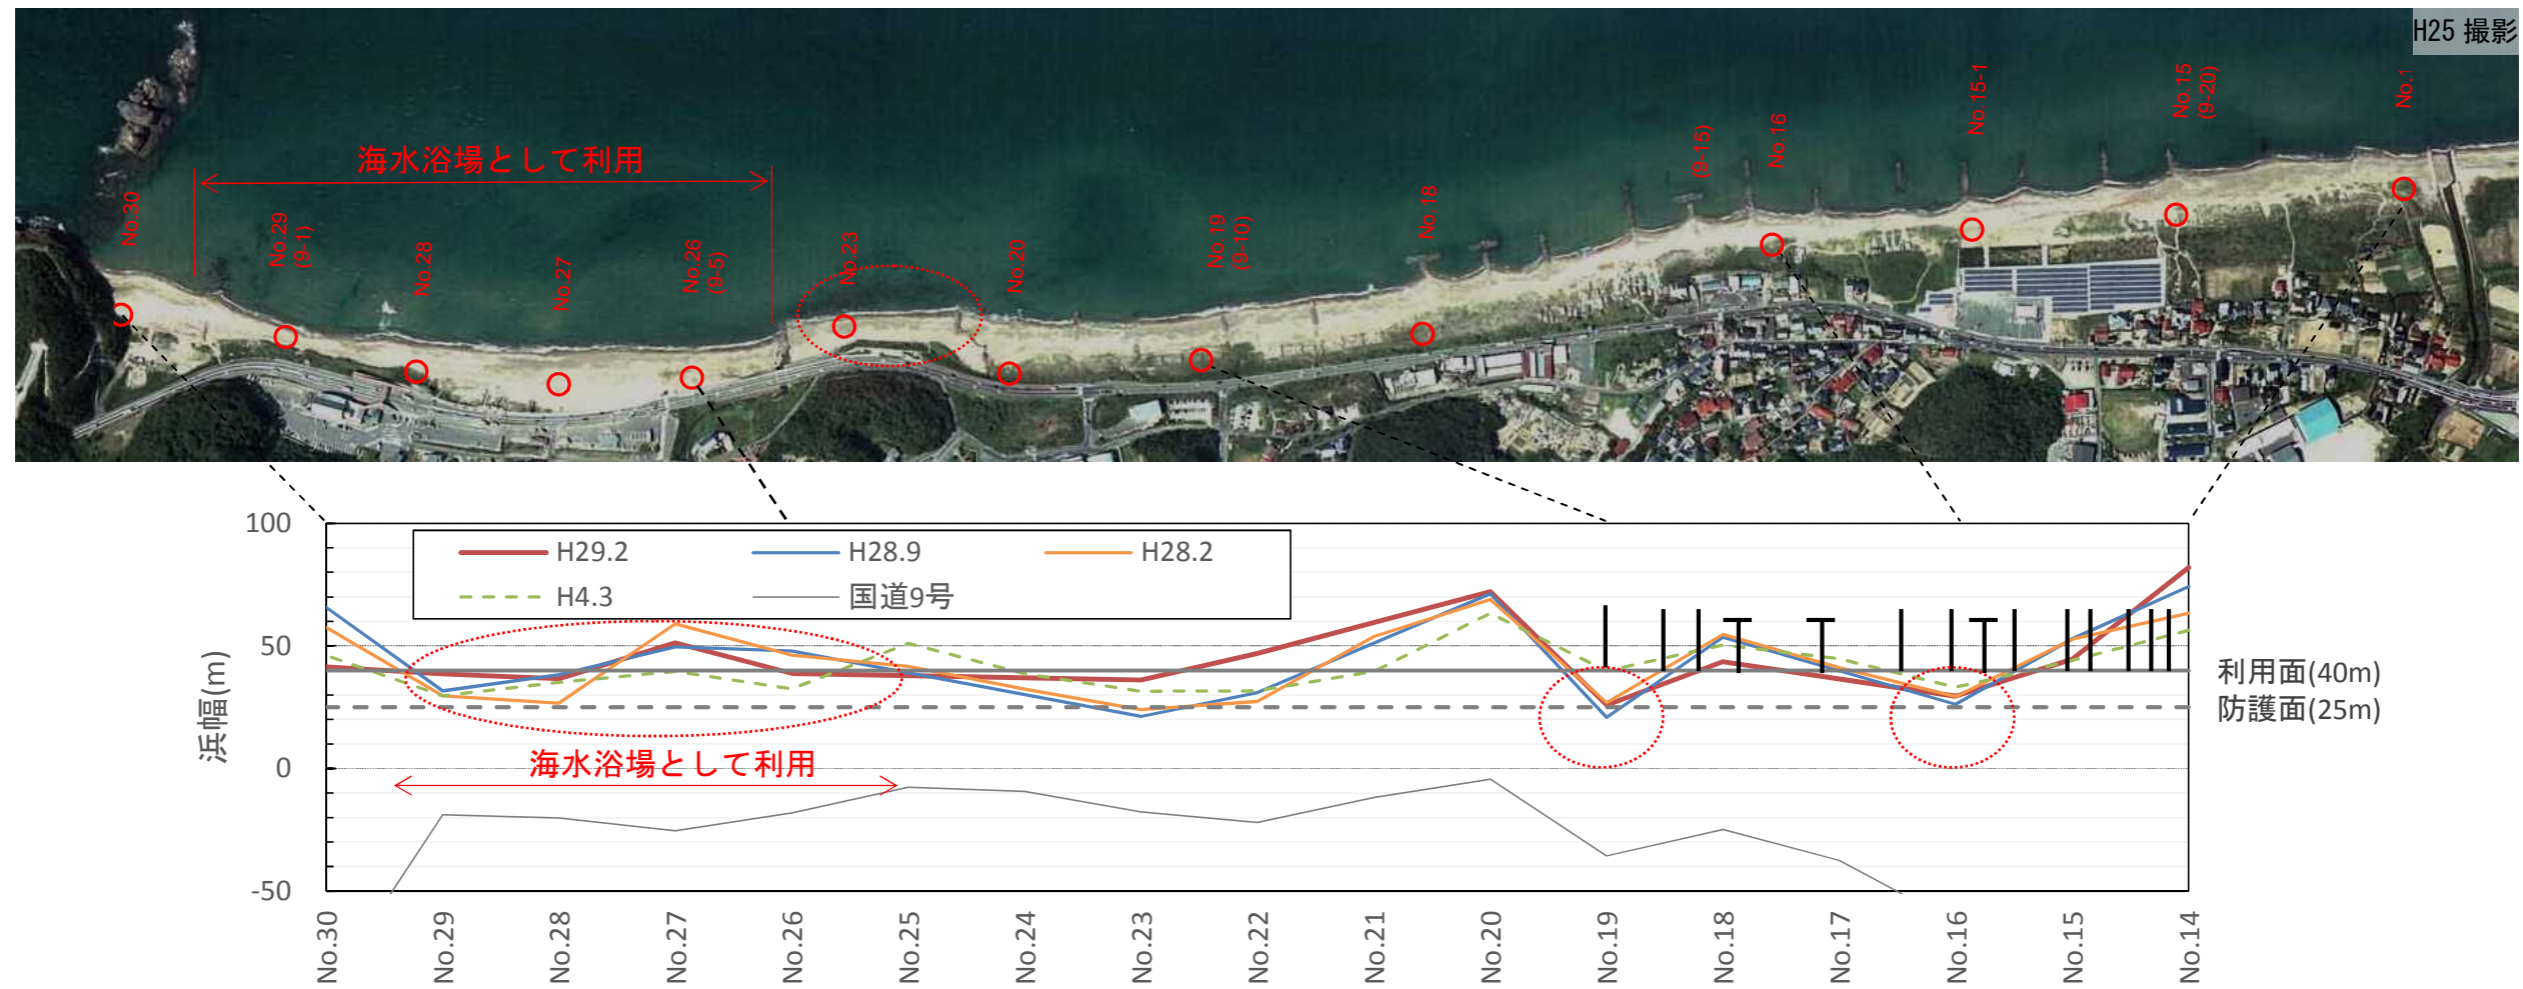
図 5.2.9 現況の浜幅

- ・ 浜幅は概ね防護基準を満たしているが、部分的に防護面からの必要浜幅程度となっている箇所がある。
- ・ 突堤が整備されている箇所（No.16、No.19 付近）において汀線が後退しており、防護基準を辛うじて満たす浜幅であるため、引き続き注視が必要。
- ・ 海水浴場として利用をされている箇所（No.25～No.30 付近）については、利用面の浜幅を確保できないことがあり、注視が必要である。

- 当漂砂系は、季節的な変動が大きく、また局所的に大きく侵食される傾向にある。平成 29 年度のように台風や冬季風浪が集中する年度には特に注意が必要である。
- 現在のところ、まとまった養浜は実施されていないが、今後の侵食状況によってはサンドリサイクル等の検討が必要となる。
