あなたの地域のイノシシ侵入防止柵は大丈夫ですか？

－ワイヤーメッシュ柵点検のコツ－

日野郡鳥獣被害対策協議会実施隊 チーフ 木下 卓也

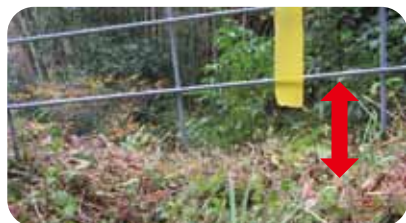
ピロピロと揺れる場合は補修が必要です。下部がしっかりしていないとイノシシによる柵の持ち上げや掘り返しによる侵入の可能性が高くなるので注意が必要です。原因としては、以下のようことが考えられます。

- メッシュの下部が地面に刺さっていない。
- メッシュ下部が腐食しているか、一番下の結束が外れている。
- 動物に持ち上げられている、または地面を掘られている。

地面から浮いている

腐食して切れている

持ち上げられている

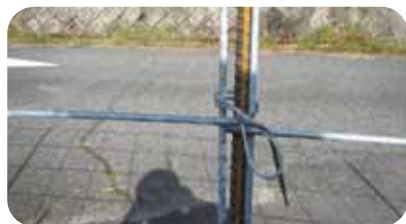
- 結束がゆるい、または外れている。
- 支柱の穴が広がっている。
- 地面が柔らかくなっている。

結束がゆるい

メッシュ4～5枚先まで揺れが伝わるようだと、支柱の打ち直しや補強などの補修が必要です。原因としては、以下のようことが考えられます。

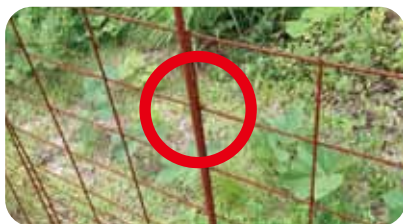
結束が1ヶ所しか残っていない

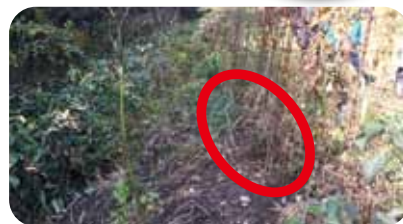
メッシュ柵の外側を掘られている
