# 浜村警察署署員宿舍 石綿含有検査

## 報告書

平成 30 年 10 月

石綿分析結果報告書  
(JIS A 1481-1)

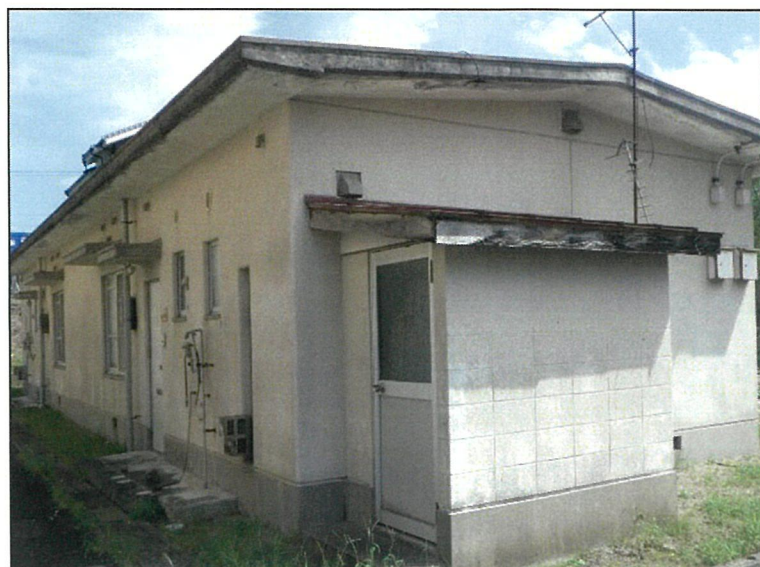
| 調査地点 | 浜村警察署署員宿舍<br>外壁 |

調査状況  
(建物全景)

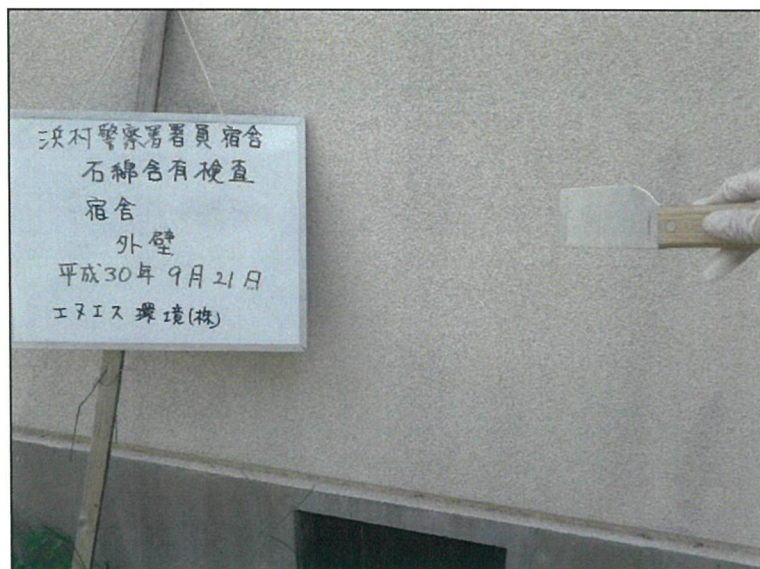
| 調査地点 | 浜村警察署署員宿舍<br>外壁 |

調査状況

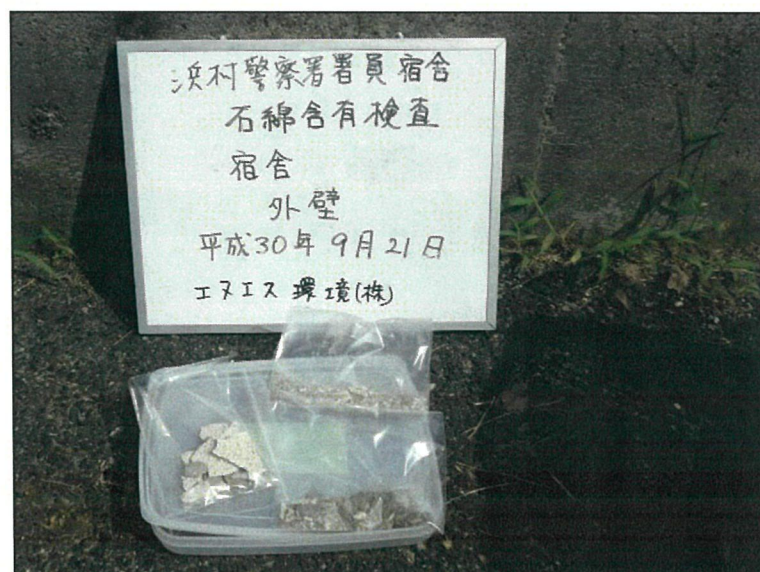
| 調査地点 | 浜村警察署署員宿舍<br>外壁 |

| 定性分析結果 | 無検出 | | | | 定量分析結果(%) | - | |

採取試料
