岩美海岸浜崖後退抑止工検討会

浦富地区
説明資料

平成 30 年 7 月 23 日

鳥取県

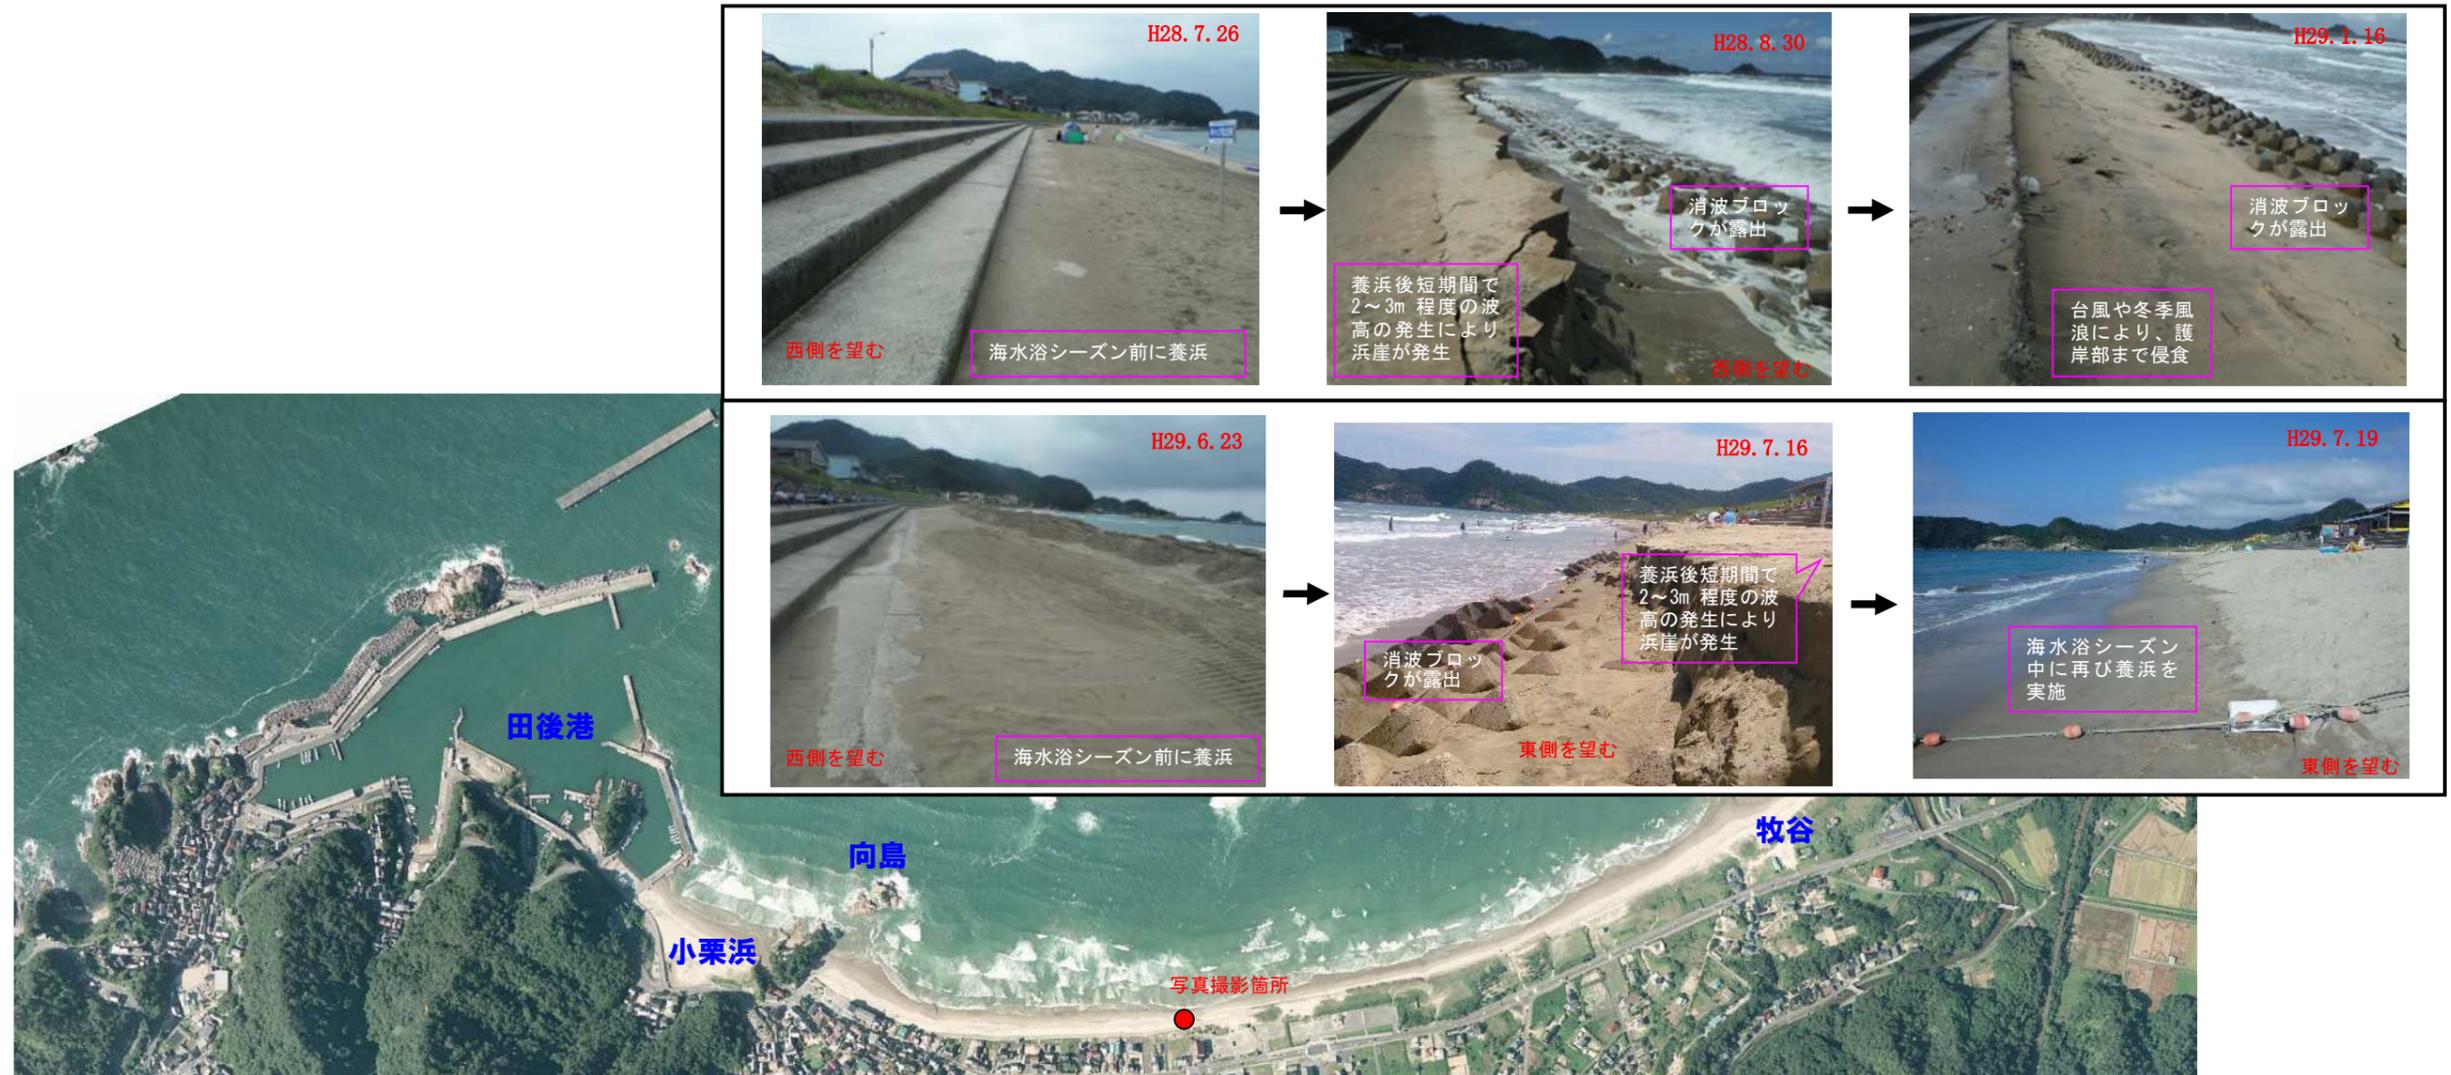
図 1-2 浦富地区における現状（空中写真：H25 撮影）

- ・人工リーフの整備等によって、全体的に海岸線が約 20m 前進するなど効果が現れつつあるが、人工リーフ未整備箇所背後の砂浜の局所的な侵食などが課題となっている。
- ・そこで、平成 31 年度完成を目標として人工リーフ未整備箇所の整備等に平成 28 年度から着手しており、その整備効果を検証しつつ、サンドリサイクルの投入位置や量等を調整しながら、砂浜の安定化を図っていく予定である。
- ・海水浴期間前にサンドリサイクルを実施しているが、2~3m 程度の波高でも汀線付近に浜崖が発生するため、海水浴期間中に緊急的な養浜を再度実施するなど、維持管理上の課題がある。
- ・浜崖が発生した場合、護岸前面の消波ブロックが露出することで、景観の悪化や海岸利用の安全性の確保に課題がある。

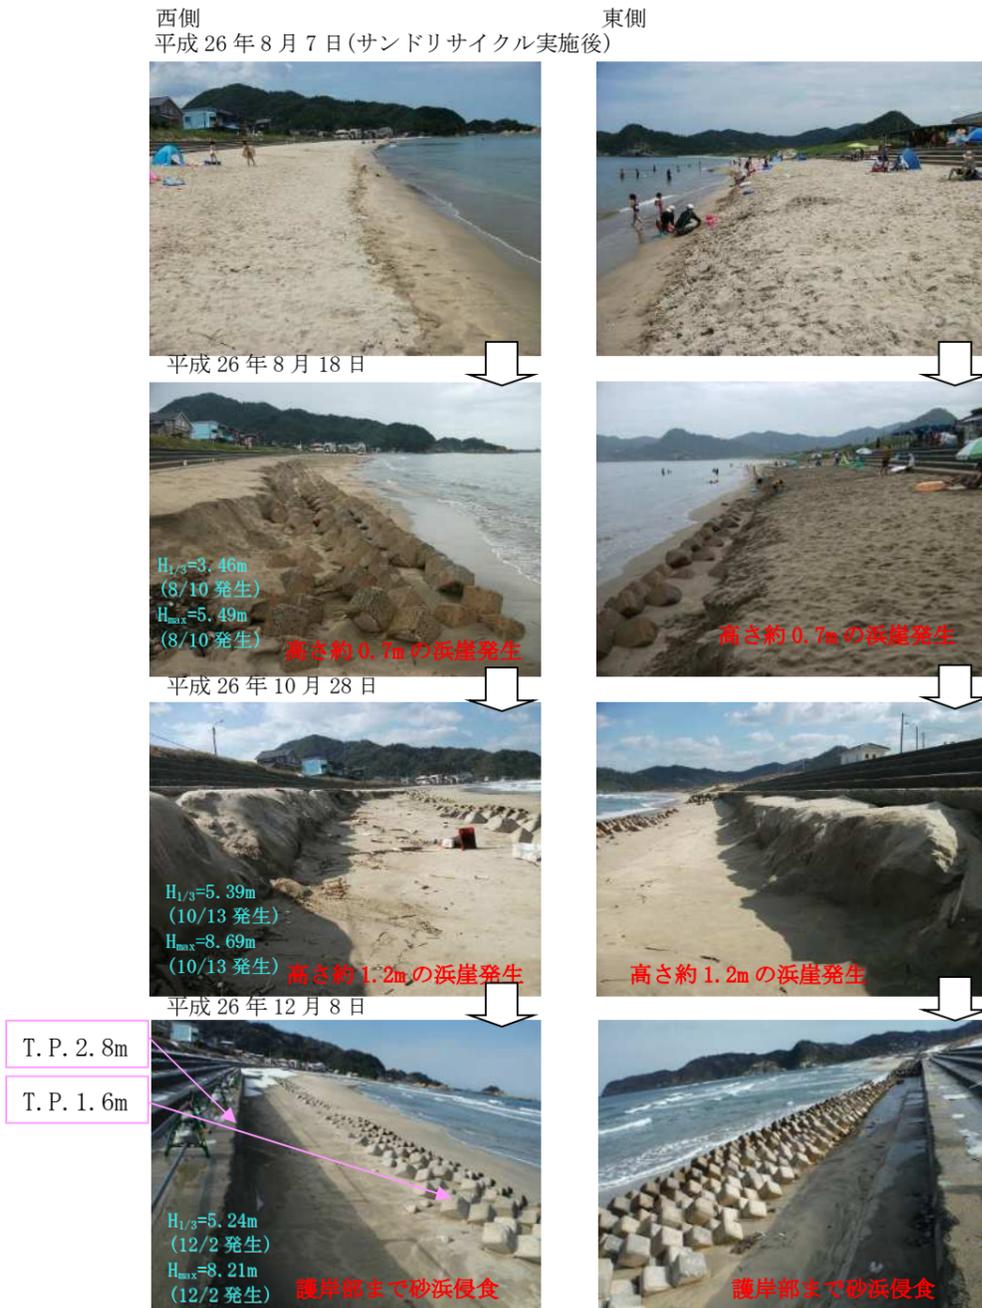
図 2-2 巡視写真（平成26年8月～12月）

平成26年では、海水浴期間前にサンドリサイクルを実施したが、その後、海水浴期間中の8月18日には約0.7mの浜崖が発生している。その際に観測された有義波高は3.5m程度である。また、浜崖の発生とともに消波ブロックが露出している。

その後、10月、12月には、約5mの有義波高が発生したことにより浜崖が後退し、護岸が露出している。

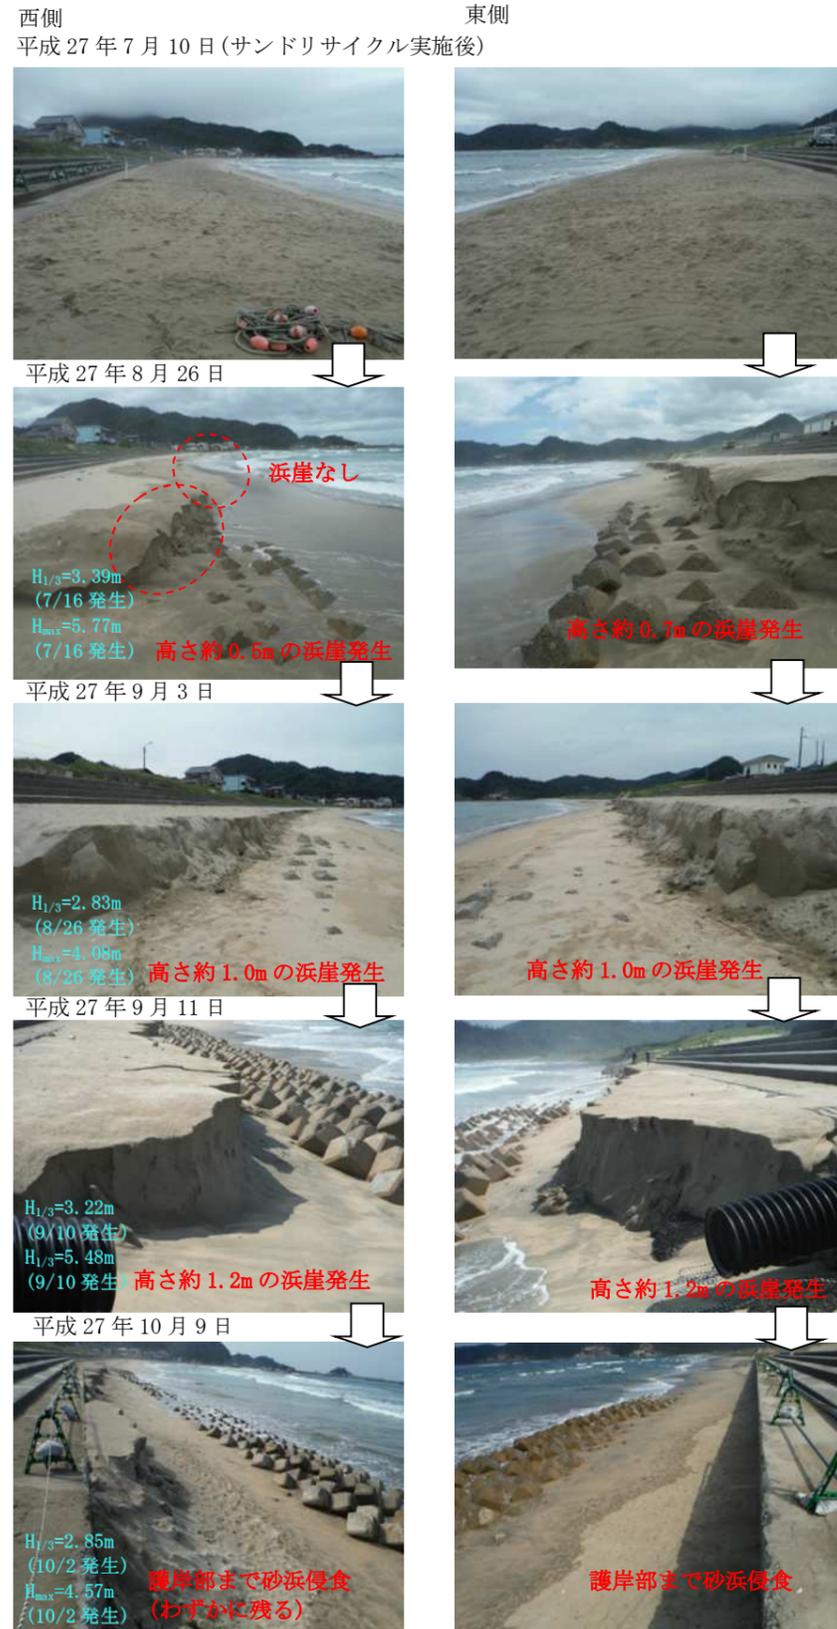
図 2-3 巡視写真 (平成27年7月~10月)

平成27年以降も同様に浜崖の発生が確認されている。平成27年～平成29年の浜崖発生状況を図2-3～図2-5に示す。

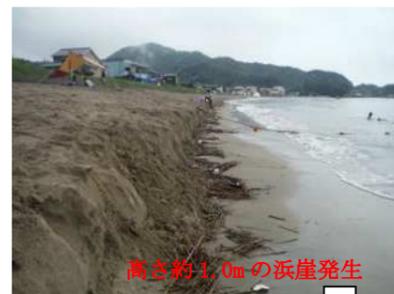
平成 29 年 7 月 25 日 (豪雨直後)

高さ約 1.0m の浜崖発生

海水浴シーズン中
に再び養浜を実施

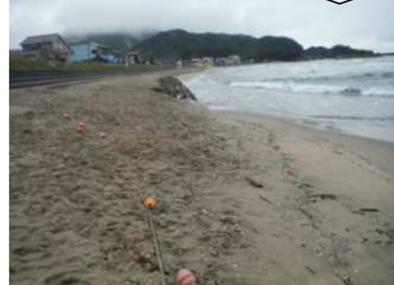
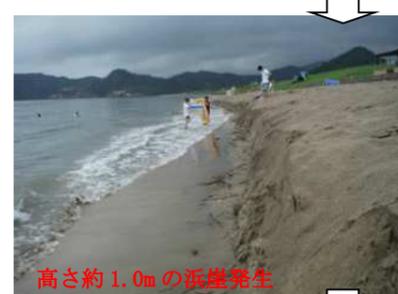
平成 29 年 8 月 15 日

高さ約 1.0m の浜崖発生

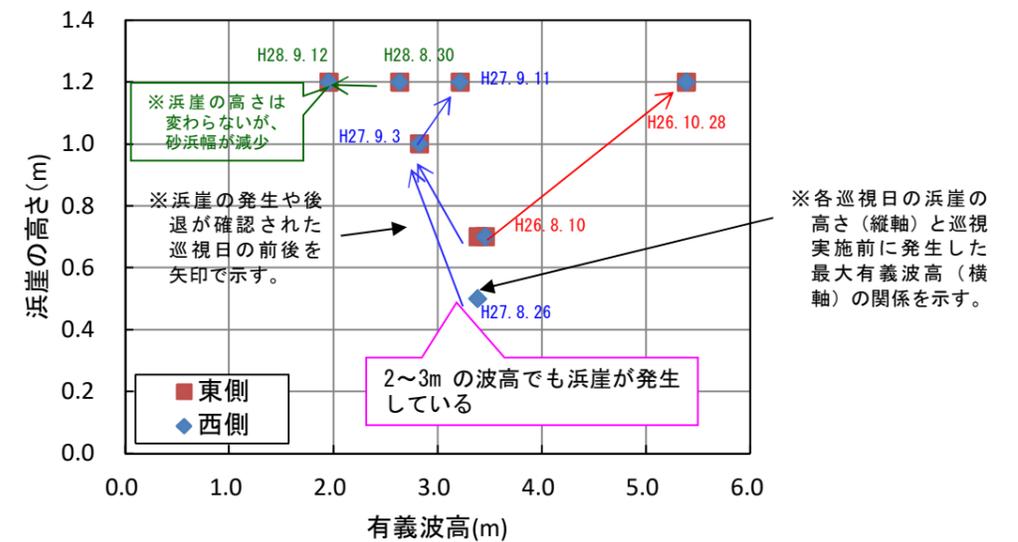
図 2-6 巡視日による浜崖の高さと最大有義波高の関係

この結果、浦富地区では、海水浴期間前にサンドリサイクルを実施しているが、2~3m 程度の波高でも汀線付近に小規模な浜崖が発生する状況にある。また、浜崖の発生に伴い、護岸前面の消波ブロックが露出し、景観の悪化や海岸利用の安全性に問題が生じている。そのため、海水浴期間中にも緊急的なサンドリサイクルを再度実施している状況にある。

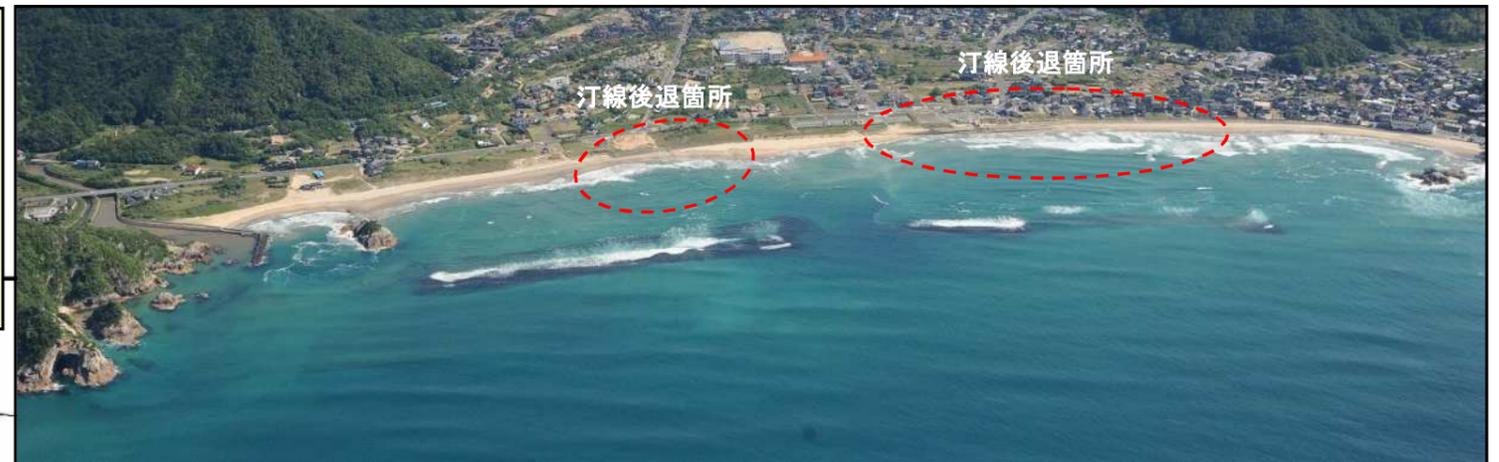
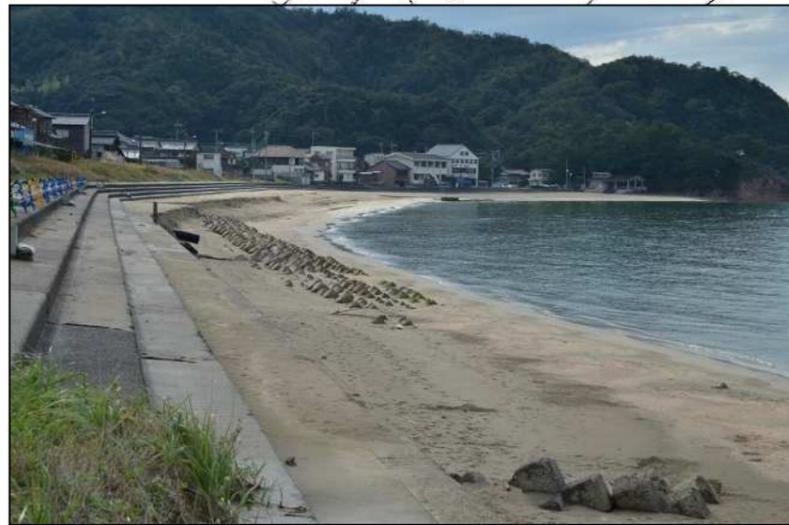
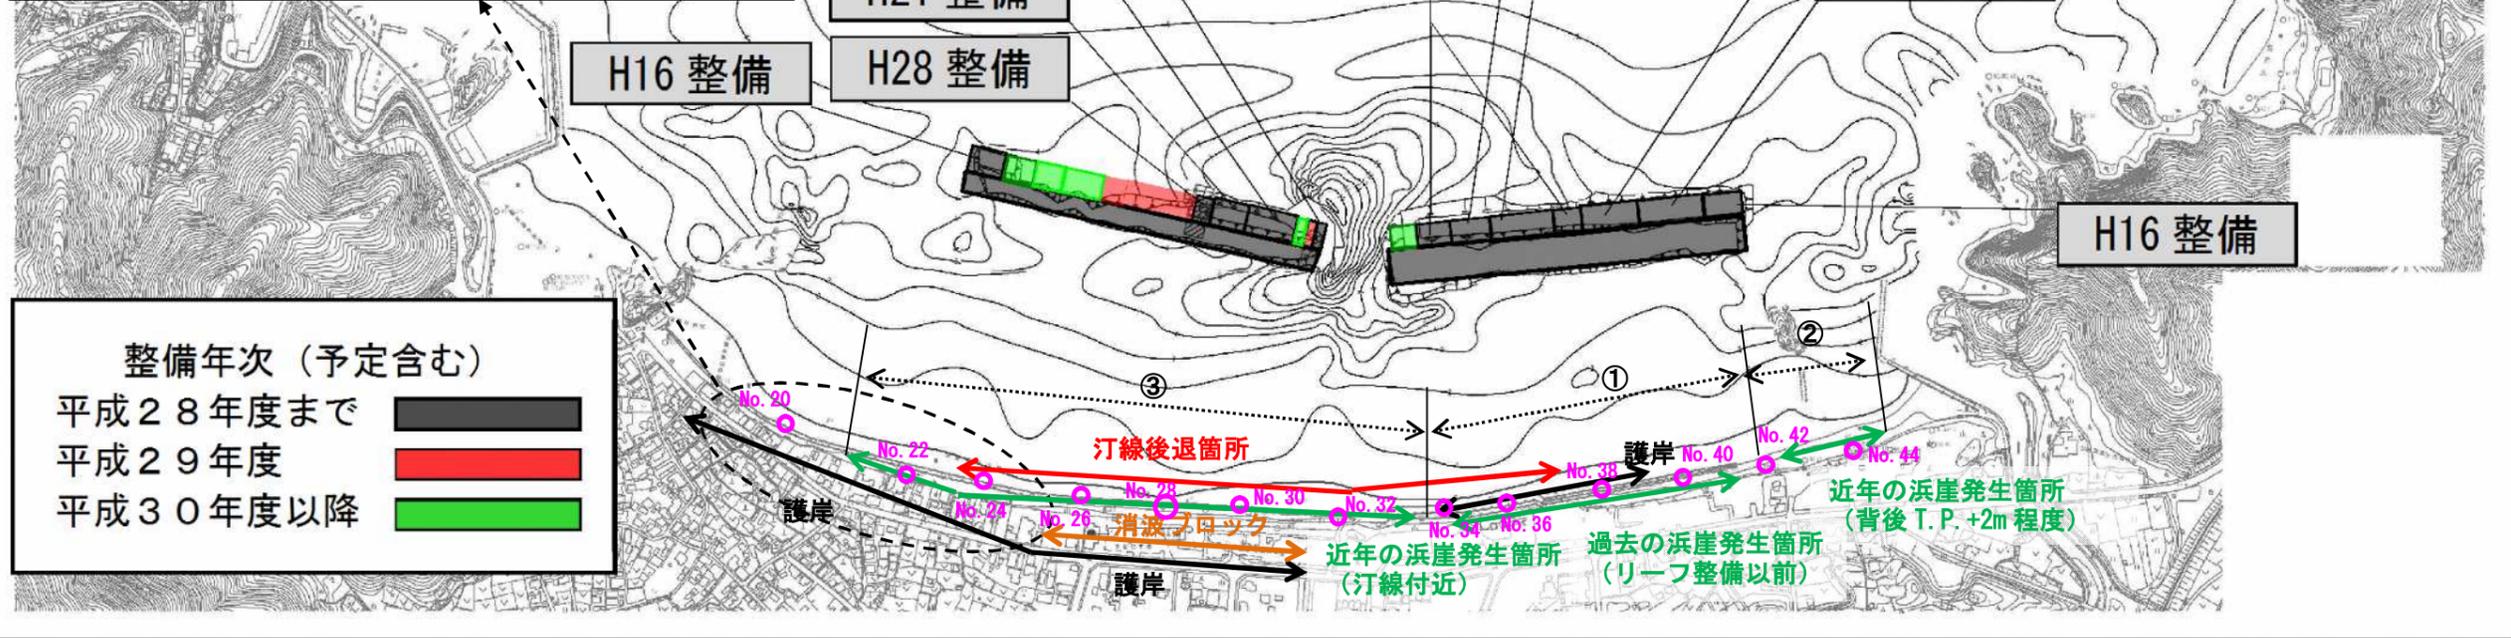
図 2-7 浜崖発生箇所・汀線後退箇所・構造物（人工リーフ、消波ブロック、護岸）の状況

- ①人工リーフ整備前の浜崖発生箇所
 - ・人工リーフ整備後は砂浜が回復し、近年顕著な浜崖は発生していない。
- ②人工リーフ整備後の浜崖発生箇所（東側）
 - ・前面に人工リーフがない区間で浜崖が発生している。
 - ・ただし、砂浜幅が広く、背後（T.P.+2m程度）に浜崖が発生する。
- ③人工リーフ整備後の浜崖発生箇所（西側）
 - ・人工リーフ開口部～未施工（嵩上げ、拡幅）区間背後で浜崖が発生している。
 - ・砂浜幅が狭く、汀線付近に小規模な浜崖が発生する。
