神奈川県逗子市のがけ崩れをふまえた急傾斜地(がけ地)の点検を行う際のポイント

◆がけ崩れの概要

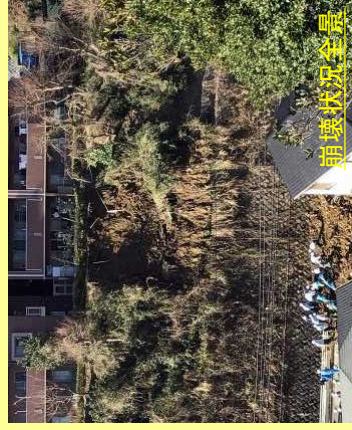
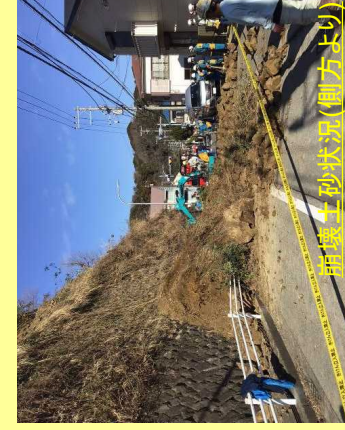
発生日時：令和2年2月5日 8時頃
 発生場所：神奈川県逗子市池子
 崩壊規模：幅8～9m、長さ8m、深さ1m程度
 被害状況：死者1名（歩道歩行中に崩落土砂に巻き込まれ死亡）

- ①風化した凝灰岩(ぎょうかいがん: 火山灰が固まった岩石)が崩落したものと考えられる。
- ②植生が貧弱であるうえ、地表温度の変化や風の影響を受けやすく乾燥・湿潤を繰り返し受け易いなどの悪条件が重なったものと推察される。
