4.2 岩美海岸（浦富地区）

4.2.1 概要

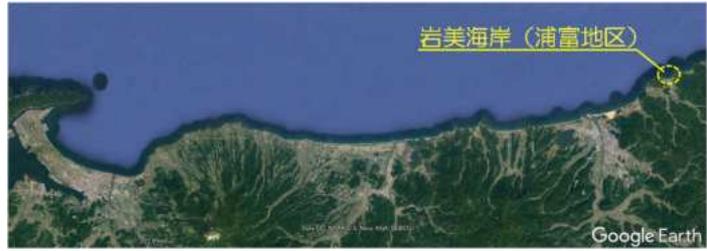
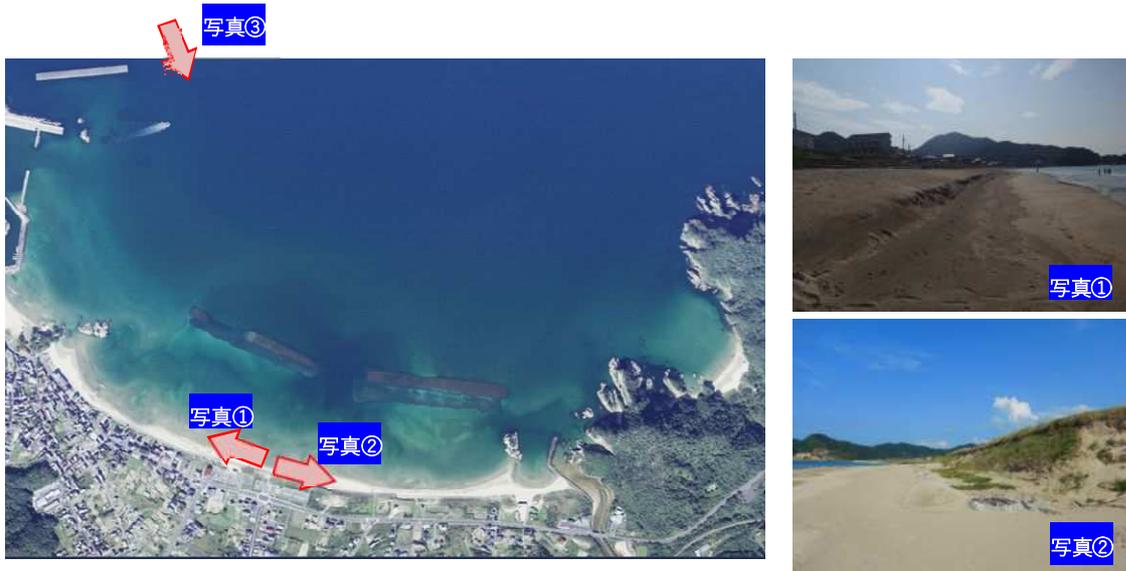
図 4.2.1 岩美海岸（浦富地区）の航空写真（2018年撮影）と現地写真（2020年9月撮影）

中央部には人工リーフが2基設置されており、それらの開口部は深掘れしていることが航空写真からも窺える。

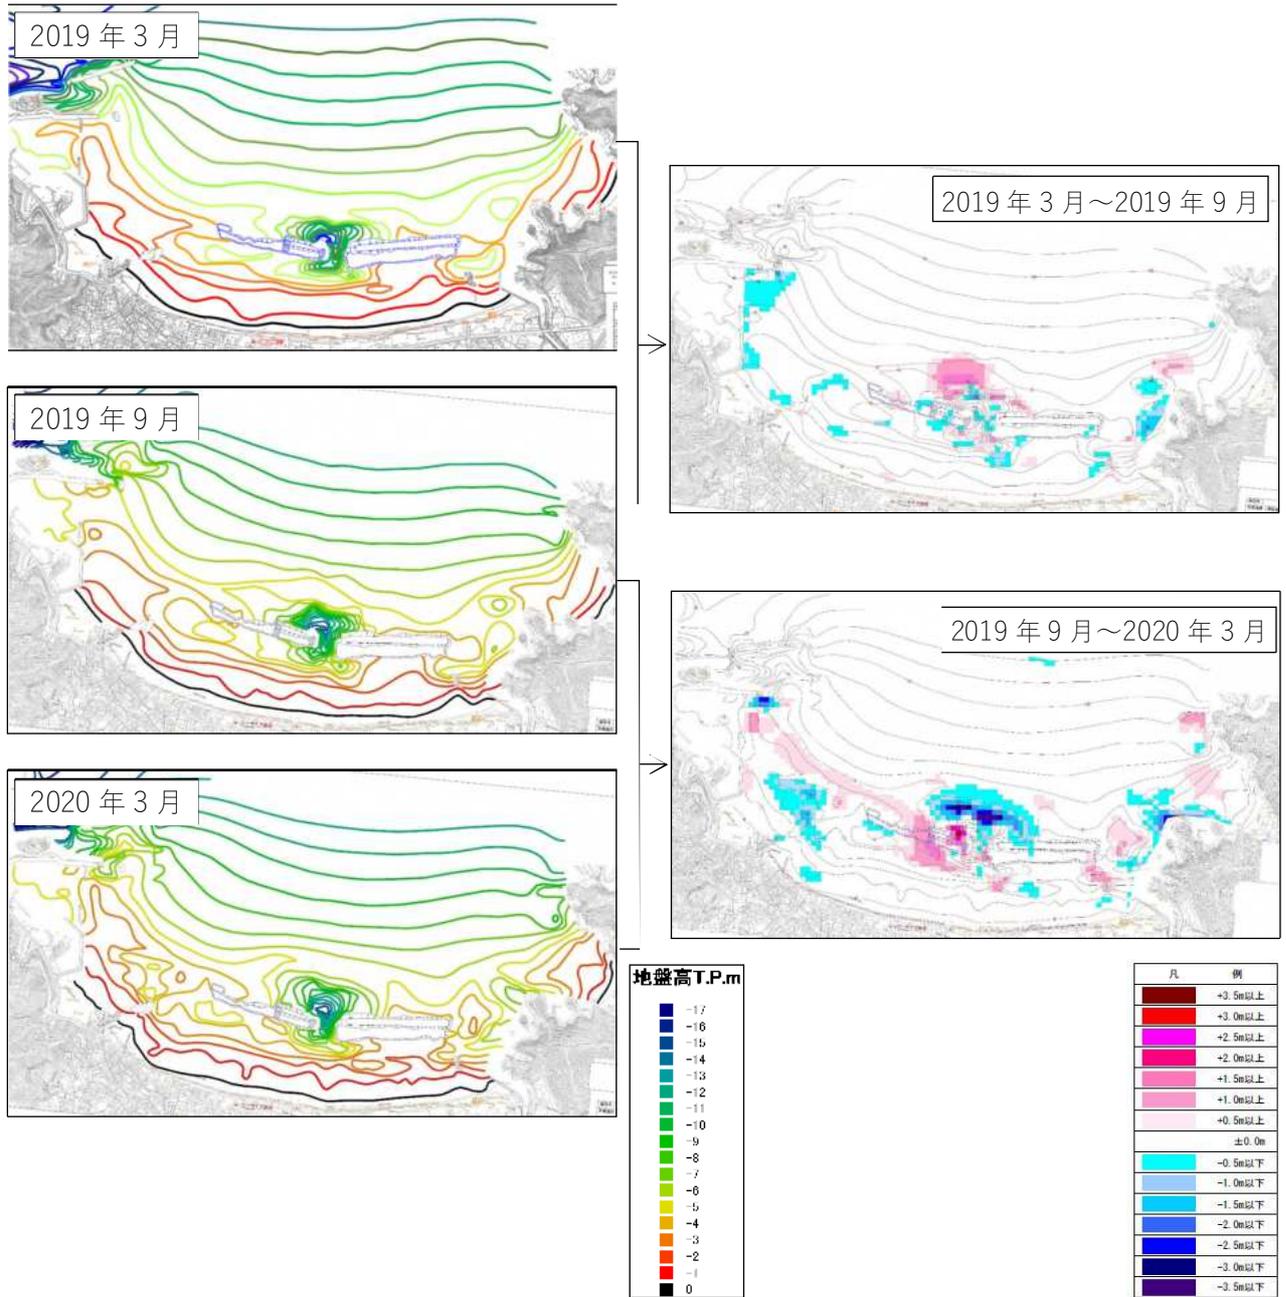
図 4.2.6 2019 年 3 月、2019 年 9 月、2020 年 3 月の等深線図と測量期間毎の水深変化分布

2 基の潜堤の間の開口部では洗掘地形が形成されており、洗掘地形が沖側に広がっており、洗掘地形の沖側境界付近に土砂が投入されている。

2019 年 3 月から 9 月にかけて、開口部沖側で堆積が発生しているのは、田後港浚渫土砂の投入によるものと思われる。2019 年 9 月から 2020 年 3 月にかけては、土砂投入エリアを含む人工リーフ沖側で侵食が発生している。

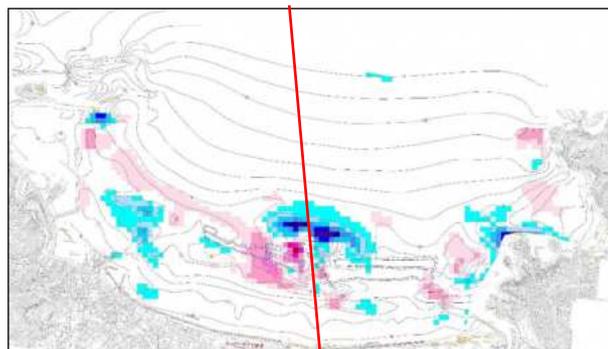
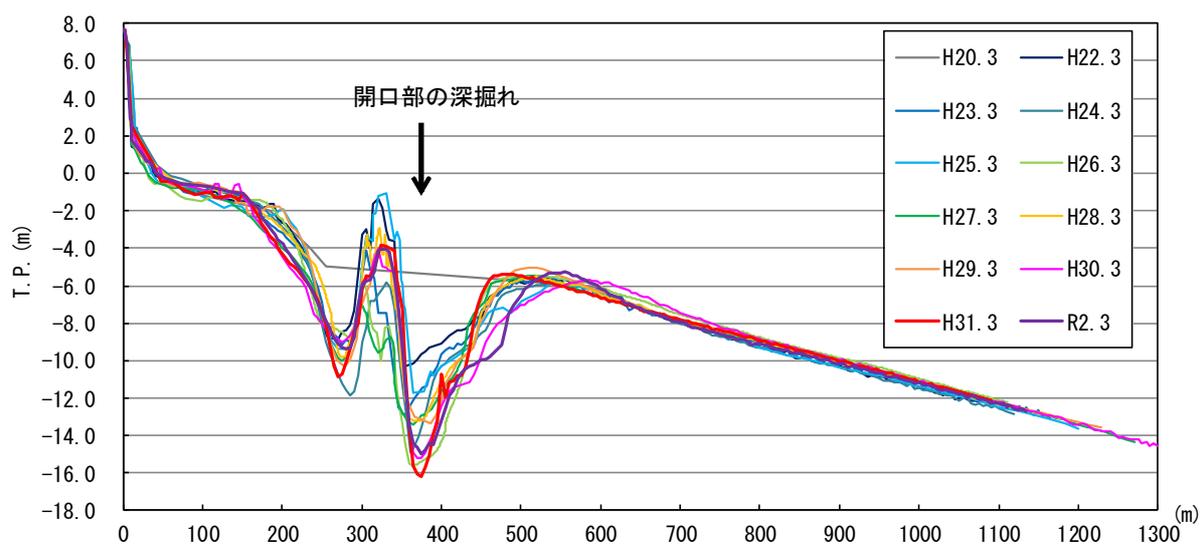
図 4.2.7 人工リーフ開口部の測線の断面変化

人工リーフの設置後4年間（2008年～2012年）で、人工リーフ開口部では約10m洗堀が生じている。2012年（平成24年）以降は、投入土砂の効果により多少の変動はあるものの、開口部の最大水深は-14～-16mで推移している。

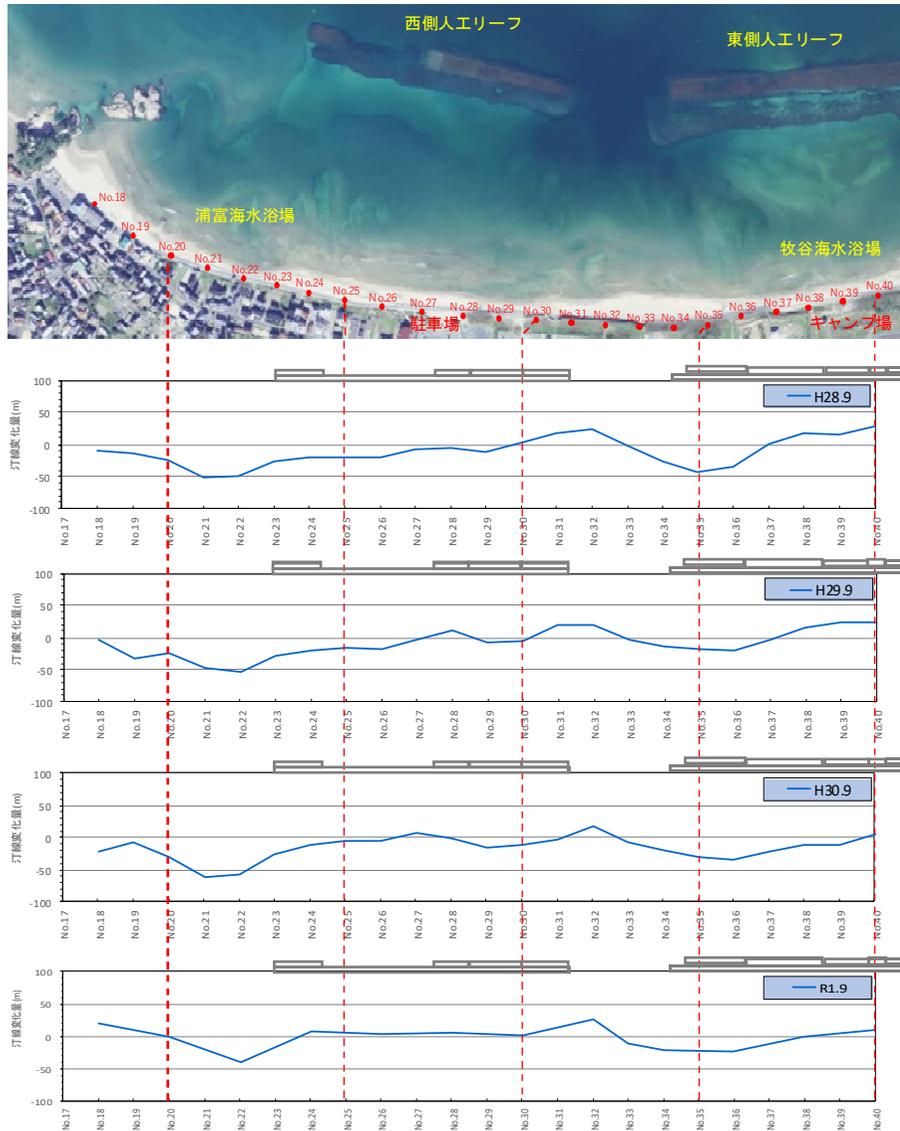
図 4.2.9 岩美海岸（浦富地区）の近年の汀線変化図（平成 12 年 9 月基準）

平成12年9月測量、平成13年3月測量を基準とした直近4カ年の汀線変化図を図4.2.9、図4.2.10に示す。人工リーフ未整備部において侵食傾向（整備部は堆積傾向）がみられる。

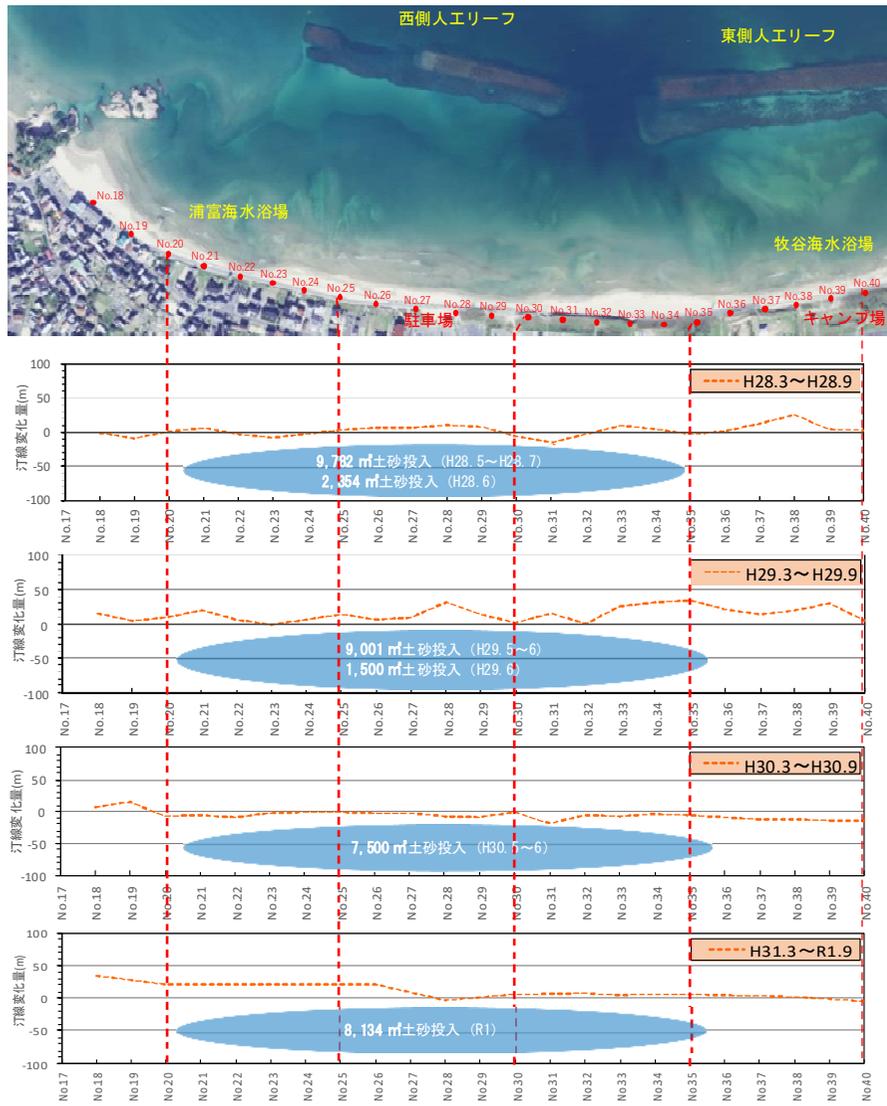
図 4.2.11 岩美海岸（浦富地区）の近年の汀線変化図（春から秋の変化量：1年毎）

直近4カ年における春から秋、秋から春の汀線変化図を図4.2.11、図4.2.12に示す。夏季から冬季の汀線の後退はみられるものの、冬季の汀線はサンドリサイクルの効果により安定傾向にある。

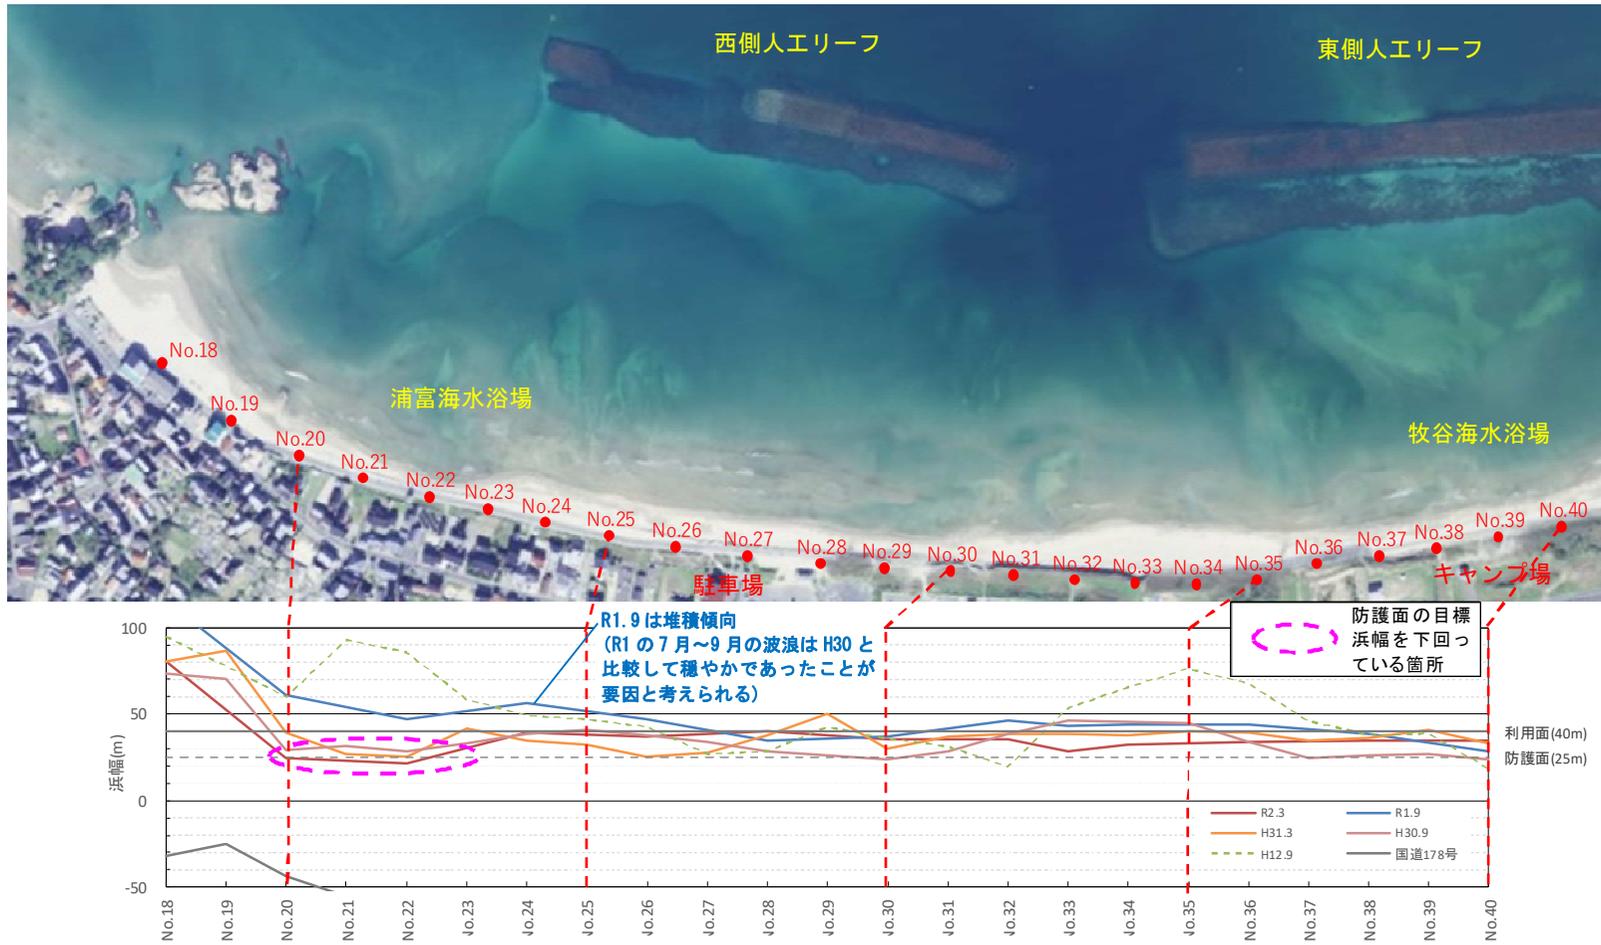
図 4.2.13 利用面、防護面の目安とする浜幅との比較

図 4.2.13 は、直近 4 回分の測量データに基づいて算出した浜幅と、利用面（40m）、防護面（25m）の目安となる浜幅を比較したものである。区間全域において、防護面の目標浜幅（25m）を概ね確保している。浦富・牧谷海水浴場は利用面の目標浜幅（40m）に対して一時的な後退が見られる。

- ・サンドリサイクルにより汀線は概ね維持されていることから、引き続きサンドリサイクルを行いつつ、経過観察を行う。
- ・浦富・牧谷海水浴場の利用面における浜幅が不足しているため、海水浴時期は浜幅を注視する。
