第4 県土整備部・河川課（一部、危機管理政策課を含む。）

1 総合的な流木対策事業（河川）

2 避難につなげる水防対策事業（鳥取方式）（堤防強化対策・堤防舗装及び法肩保護工）

11 水防対策費（水防資器材の補充）

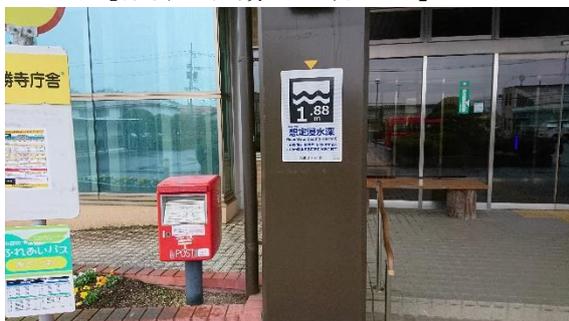
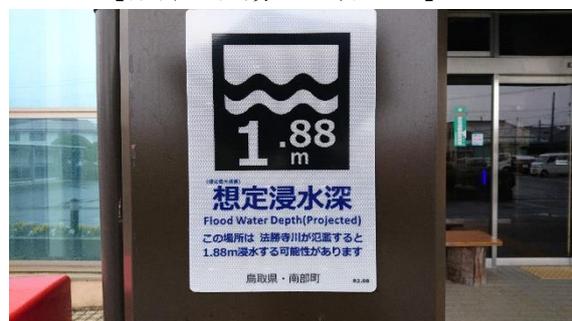
【南部町法勝寺庁舎入口】

浸水深表示板は庁舎入口付近の柱に設置されており、表示板はそれほど大きくはないが、来庁者の目につきやすい場所に設置されている。

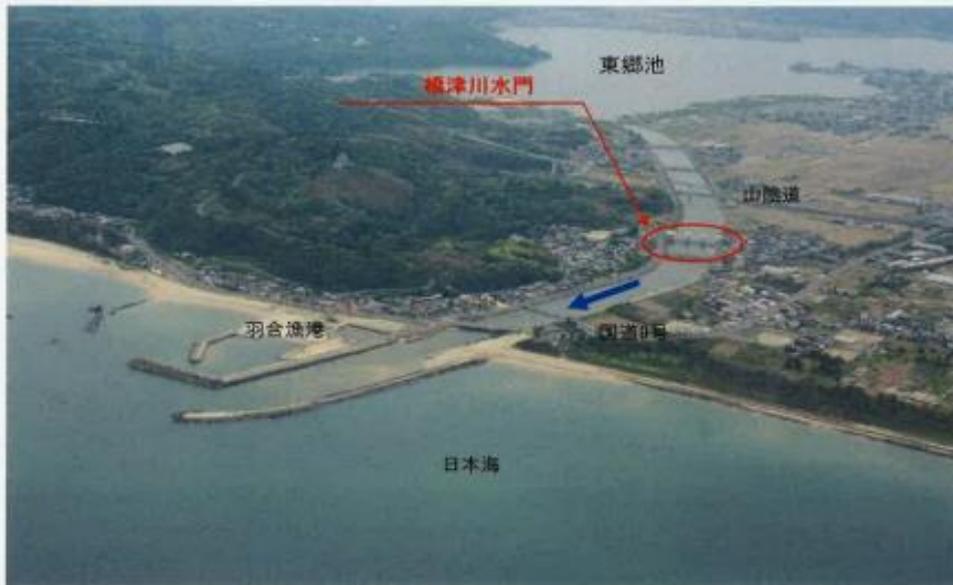
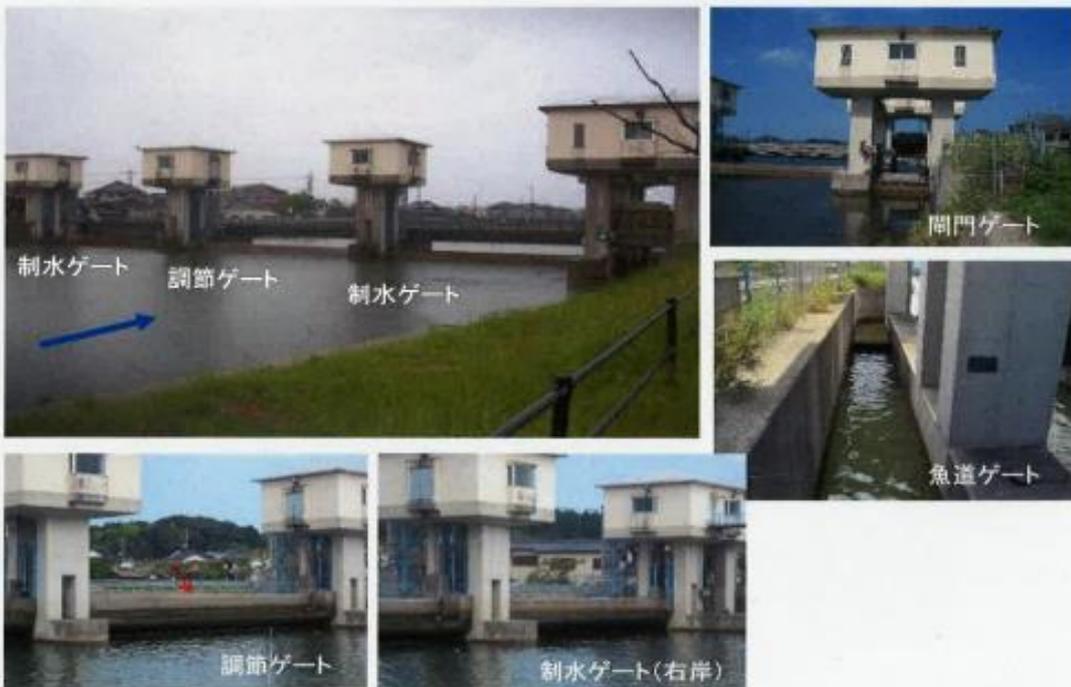
橋津川水門 現況写真

この点検結果による、△1の改修の実績を担当課に確認したところ、令和元年度の点検実施後に△1の3箇所のうち、開門ゲートの扉・パッキンの取替は実施したが、その他2箇所の制水ゲート等の修繕、更新等は実施していないとの事であった。また、水門の修繕委託設計について落札者がなく入札不調となったとのことであった。

しかるに、当該点検業務の目的を考えるにあたり、点検業務を毎年実施し健全度判定がされているにも関わらず、その対応策及び処置が一部を除いて、実施されていない。特に健全度判定△1「機能に支障が生じる可能性があり、早急に措置を行う状態(1年から2年以内)」となっている箇所は、平成27年度に発見され、それ以降毎年「点検報告書」に指摘されているにも関わらず、未だに修繕されていないことは、当該事業の目的に意味をなさないものと考えられる。危機管理を考える上で、早急に対応する必要がある、適切な処置を行うべきである。

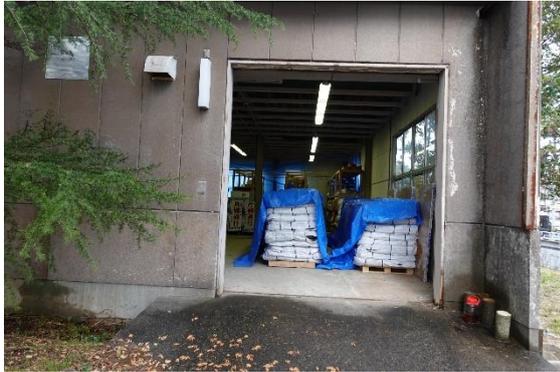
【a 水防倉庫入口】

水防倉庫の入り口には十分なスペースがある（参考写真 a）。また入口及び内部には照明が設置されており夜間の緊急時においても支障は特にはないと思われる（参考写真 a、b）。

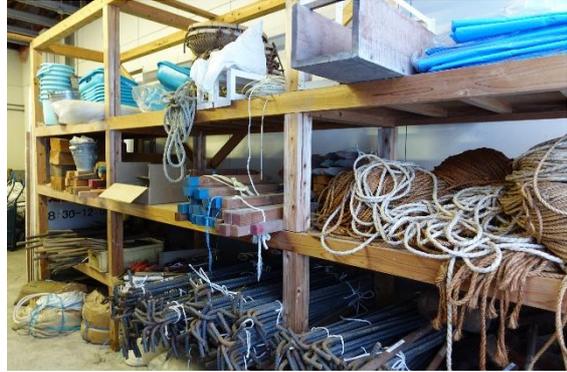
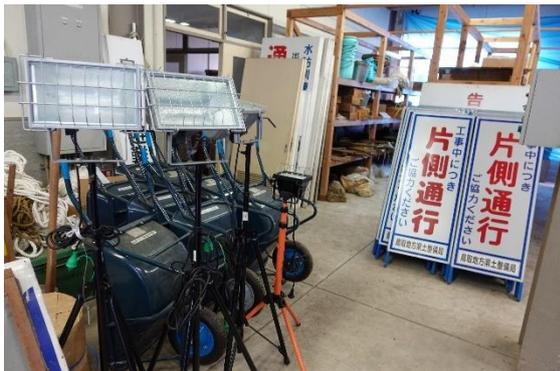
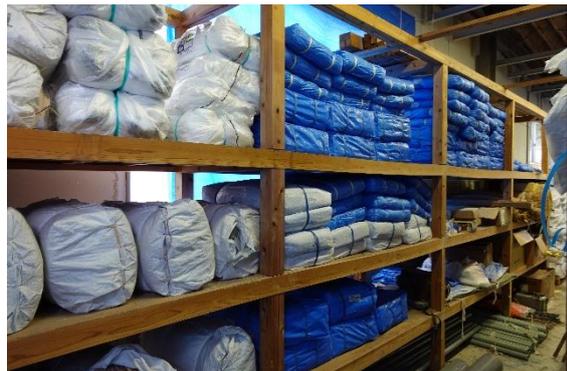
倉庫内の水防資器材は整然と保管されているが、資器材の一覧の備え付けがない。また、保管場所に物品名・数量の記載がされていない（参考写真 b、c、d）。実際の災害発生時に迅速に対応するために、倉庫内に資器材の一覧表を設置するとともに、各棚に資器材名・数量を掲示することが望ましい。

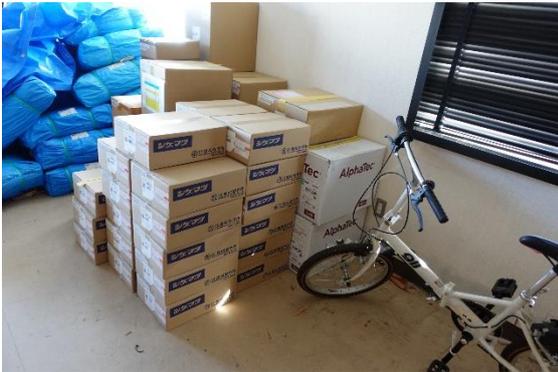
【a 原子力安全対策課備蓄品】

原子力安全対策課、危機対策・情報課所管の備蓄品の一部が危機管理政策課所管の備蓄品の置き場に置かれている。スペースを空けて配置されており、区別はされているが、本来課ごとにスペースを区切って配置すべきである（参考写真 a）。

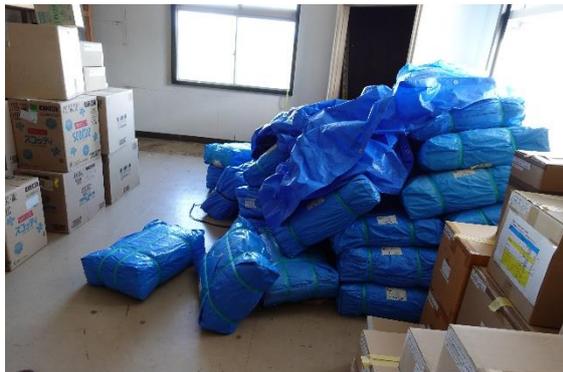
【b ブルーシート】

危機管理政策課所管のブルーシートが崩れたまま放置されており、倉庫内の備蓄品が整理されているとは言い難い（参考写真 b）。

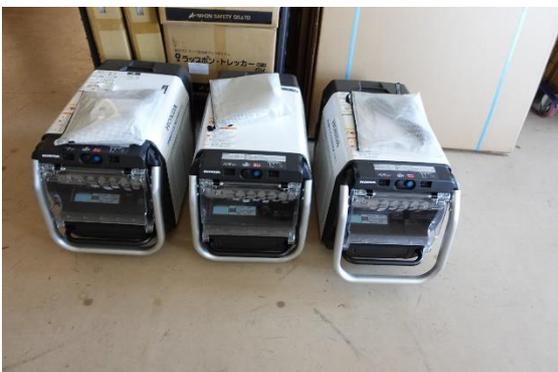
【c 外部給電機】

また、外部給電器が配備されているが、使用可能か否かの点検が行われていない（参考写真 c）。

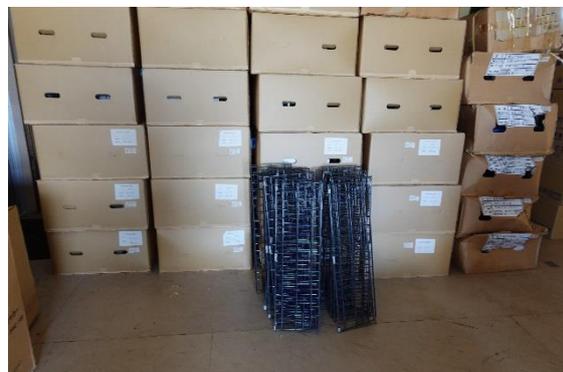
【d 組立式トイレ】

この他にも、箱のまま保管されている備蓄品のうちに箱がつぶれているものがあったが、中身について使用可能か否かの確認がされていなかった（参考写真 d）。ほとんどの備蓄品が箱ごと山積みで置かれ、点検等が行われていないことから、緊急時に使用できない恐れがある。備蓄資材については定期的な点検を行うべきである。

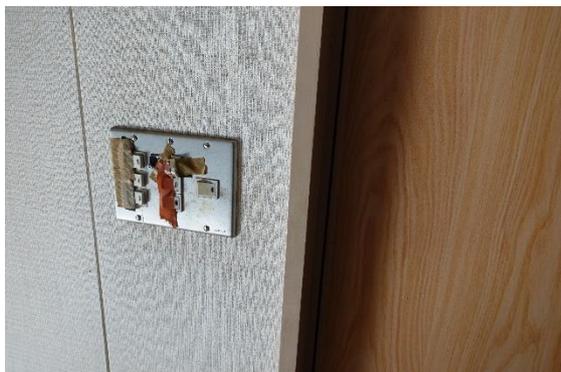
【e スイッチ】

これに加えて、電源スイッチをオフの位置にしてガムテープで固定されており、緊急時の対応に支障をきたす可能性もある（参考写真 e）。

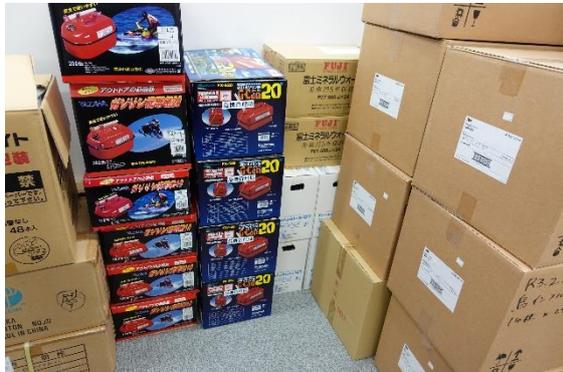
【b ガソリン携行缶】

連携備蓄品については他の備蓄品と区分して配置されており特に問題はない（参考写真b）。

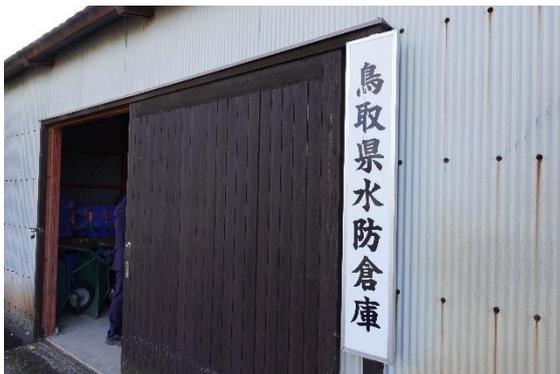
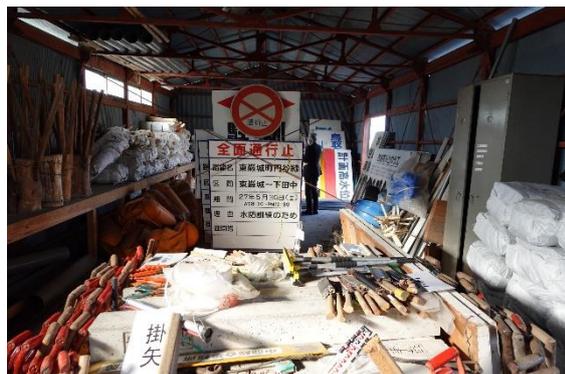
入口及び倉庫内に照明が設置されておらず、夜間の水防資器材の入出庫に支障をきたす恐れがある（参考写真 a、b）。入口及び倉庫内部に照明を設置すべきである。

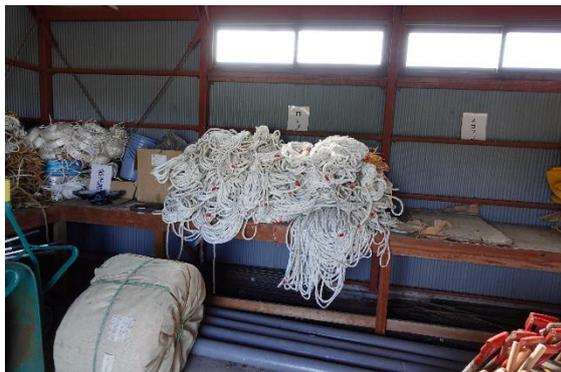
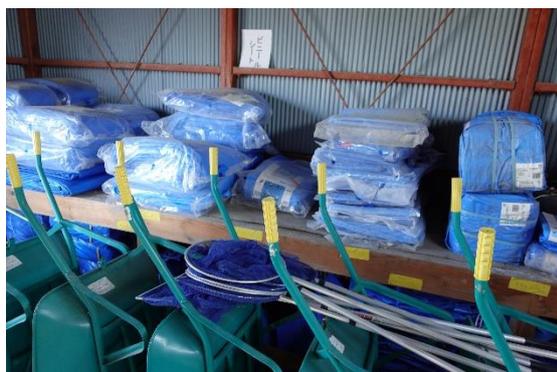
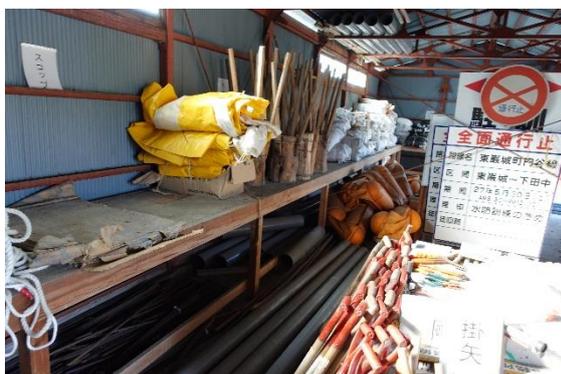
備蓄資材については整然と保管されており、保管場所ごとに資材名が掲示されている。（参考写真 b、c、d、e）。

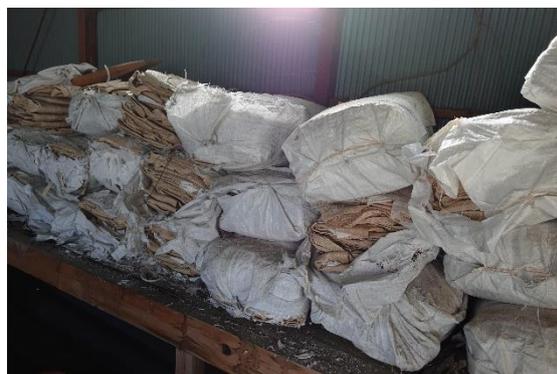
【f 土のう袋】

土のう袋の一部については、土のう袋が収納されている袋が破れている（参考写真 f）。土のう袋自体に劣化が認められるのであれば、当該土のう袋を廃棄した上で補充すべきである。また、袋が破れて土のう袋がむき出しになっている状態では劣化も進むことが考えられる。袋の入れ替え等の対応も検討すべきである。

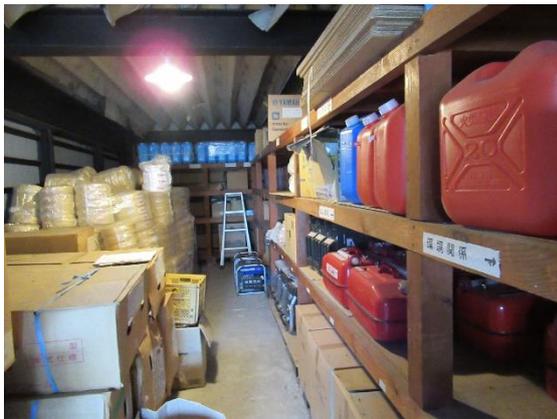
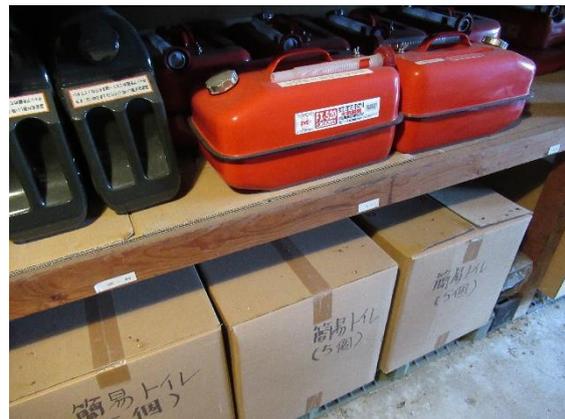
備蓄品は整然と保管されている（参考写真 a）。箱のまま保管されている備蓄品については箱の外部に備蓄品名が記載されており中身が確認出来るように管理されている（参考写真 b）。

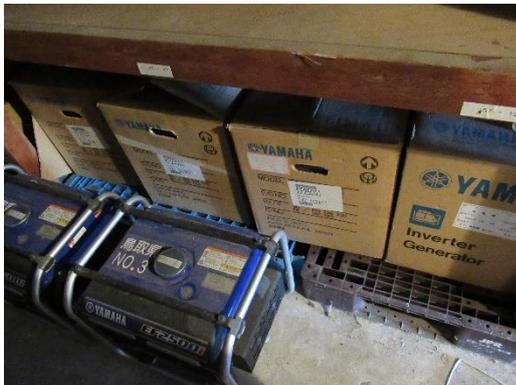
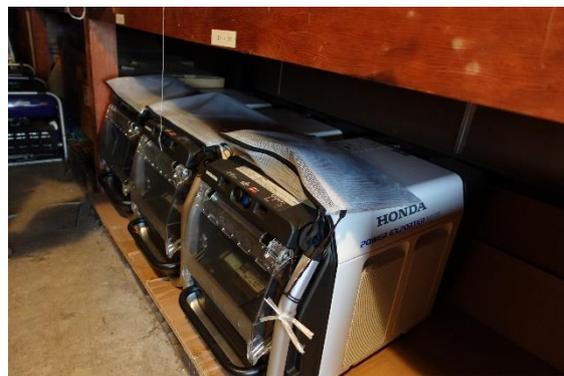
発電機等が配備されているが、定期的な点検は実施されていない（参考写真 c、d）。災害発生時に確実に使用出来るように定期的な点検を行うべきである。

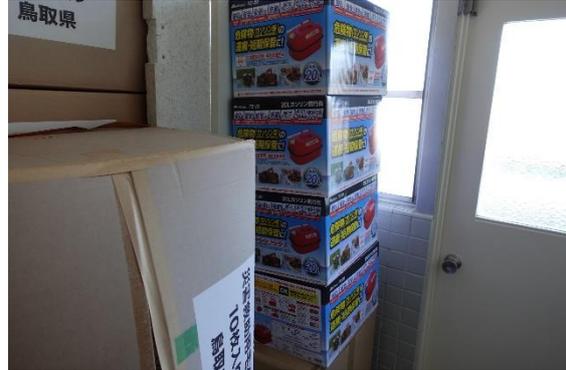
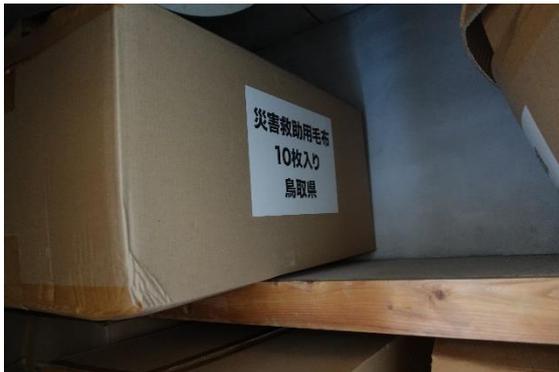
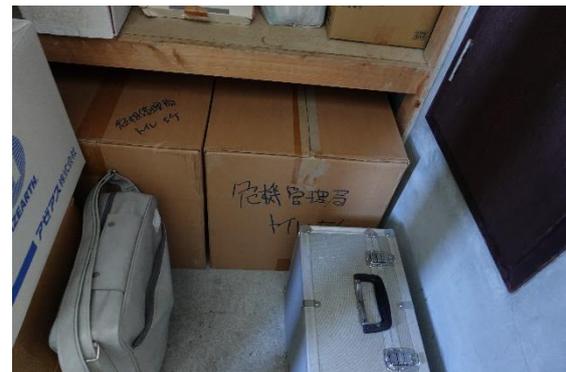
連携備蓄品については他の備蓄品と区別して保管されており問題はない（参考写真b）。箱に入れたまま保管されている備蓄品についても箱の外部に品名・数量が記載されており特に問題はない（参考写真c、d）。

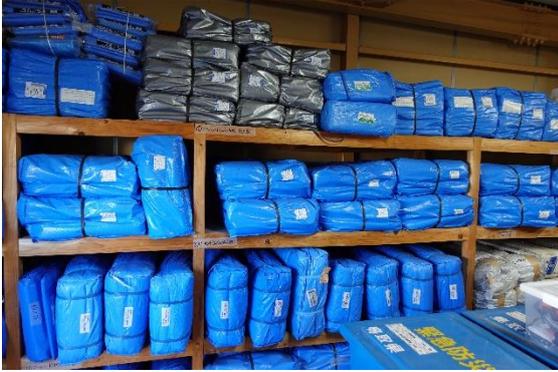
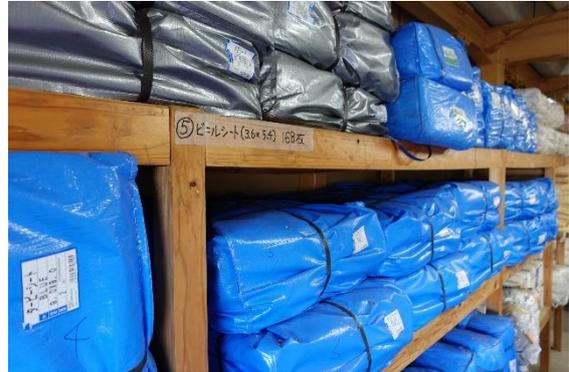
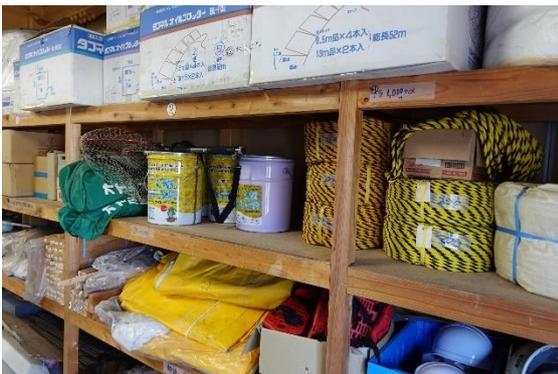
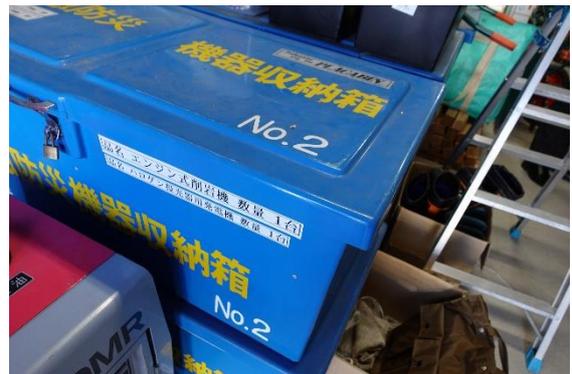
倉庫内は整然と整理されており、また、棚ごとに配備されている備蓄資材の名称・数量が掲示されておりどこに何があるかが非常にわかりやすくなっている（参考写真 a、b、c）。

収納箱等に保管されている備蓄資材については、箱に品名・数量が記載されており、一目で収納されているものが分かるようにされている（参考写真 d）。内部の照明も明るく、夜間等でも問題なく対応出来る体制が整備されている。

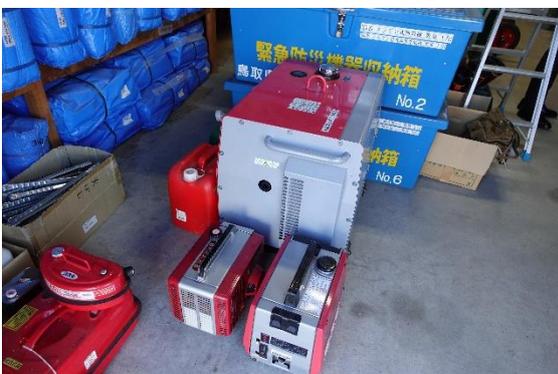
【e 発電機】

これに加えて、発電機については週 1 回点検が実施されている。（参考写真 e）。本監査における現地確認の際にも、実際に発電機の点検が行われていた。

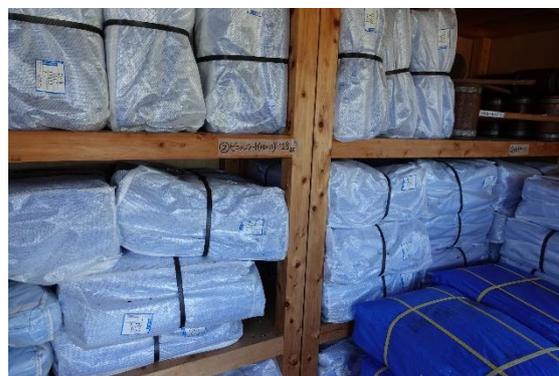
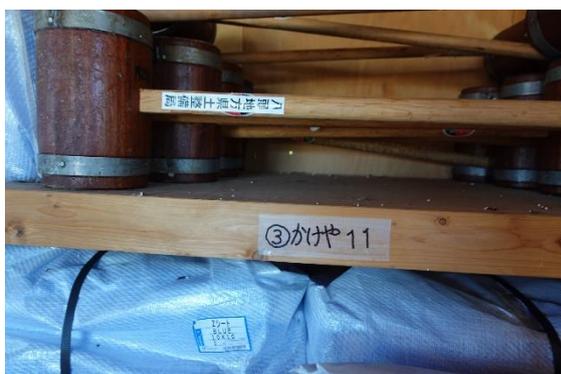
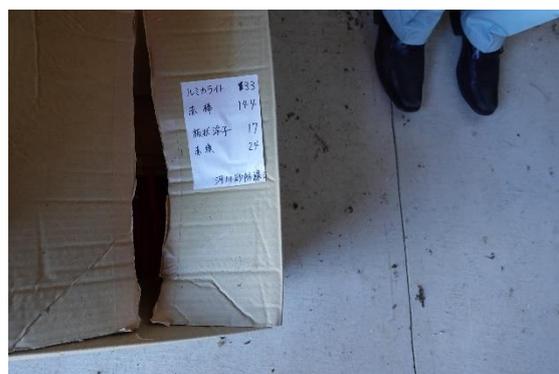
倉庫内は整然と整理されており、備蓄資材の配備場所ごとに備蓄資材名・数量が記載されている（参考写真 b、c）。箱に収納されている備蓄資材についても箱の外側に備蓄資材名・数量が記載されており適切な管理が行われている（参考写真 d）。

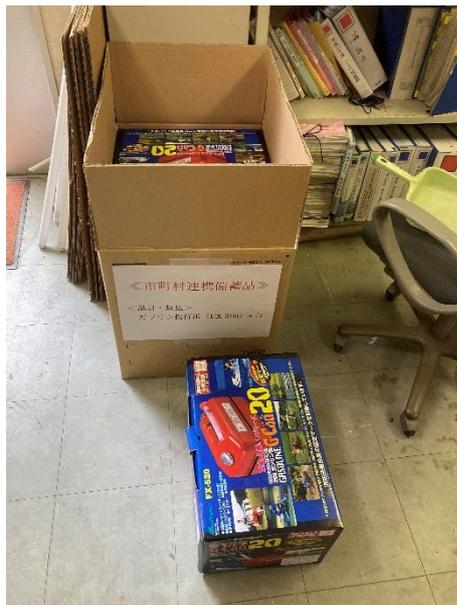
【a 倉庫内部】

連携備蓄品については他の備蓄品と区別して保管しており特に問題はない（参考写真 a）。

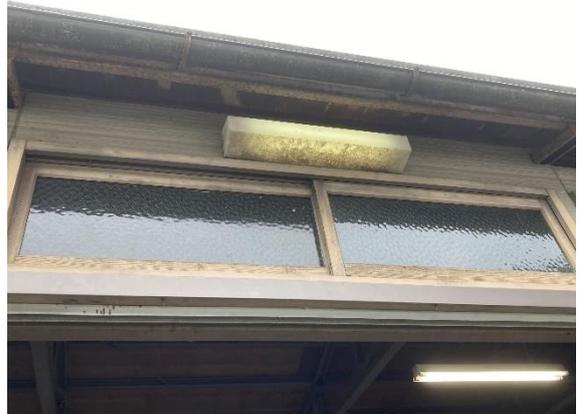
【b 水防倉庫入口照明】

入口・倉庫内ともに照明が設置されていた。しかしながら、入口に設置された照明については汚れのため照度が不足しており、夜間の緊急時の対応において支障をきたす恐れがある（参考写真 b）。照明の清掃・交換等の対応を取るべきである。

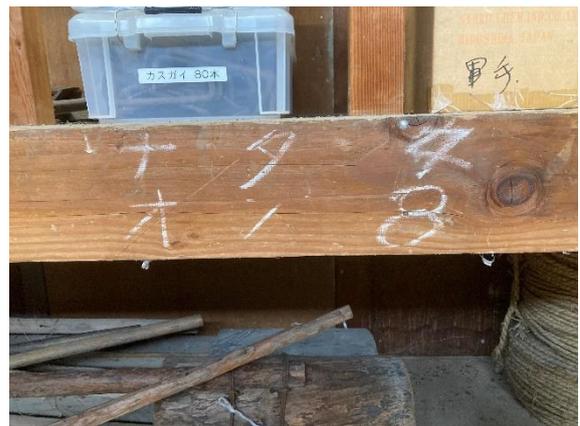
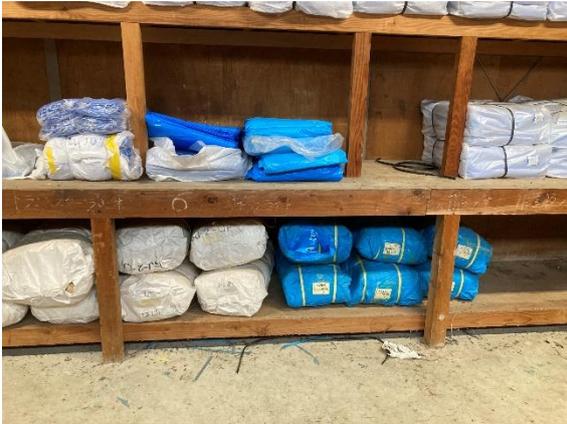
棚に資器材名が記載されていたが、過去に記載されたものであり、現在配置されている資器材とは異なっていた。緊急時に迅速な対応を可能とするためにも現在の配置に記載を改めるべきである（参考写真 d、e）。

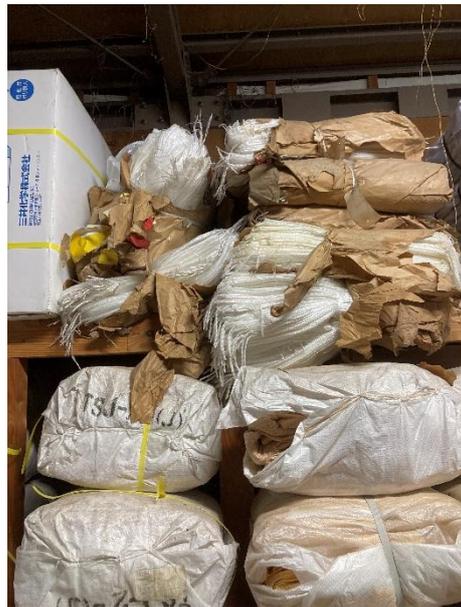
【f 土のう袋 (廃棄扱)】

劣化して使用できない土のう袋（「日野県土整備局水防倉庫の備蓄資材」に記載されていない）がそのまま水防倉庫内に置かれていた（参考写真 f）。水

防倉庫内のスペースは限られており不用品を置いておく余裕はない。また、緊急時に混乱する要因となる可能性は否定できない。不要となった備蓄品については定められた手続きに則って廃棄すべきである。

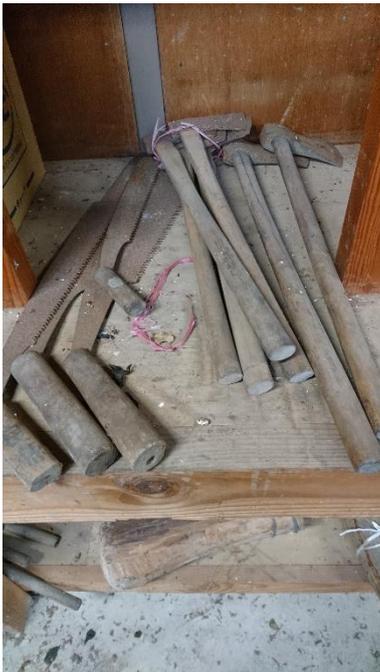
【g 斧・鋸】

この他にも、実際の使用に際しては特に問題はないと思われるが、かすがい及び斧の全部、鉄線の一部が錆びていた。鋸については全体的に錆びており、更新するほうが望ましい（参考写真 g）。

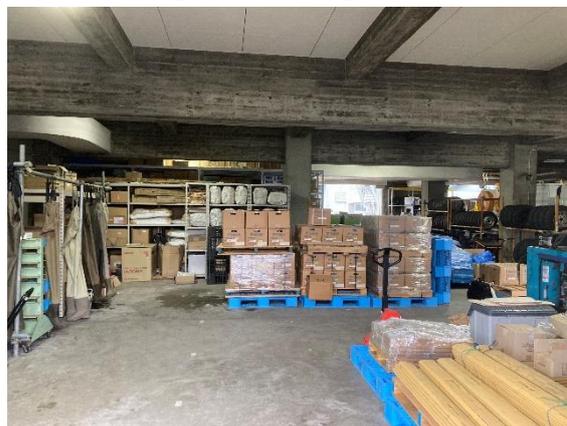
【b 倉庫内部】

倉庫内の備蓄資材については整然と保管されていた（参考写真b）。連携備蓄品の所在について確認したところ、連携備蓄品の配置されている棚とその他の備蓄資材が保管されている棚とは区別されていた。しかしながら、連携備蓄品の正確な所在については担当者が不在のため確認ができなかった。所管課等の明示もなされておらず、担当者以外には識別困難な状況であった。

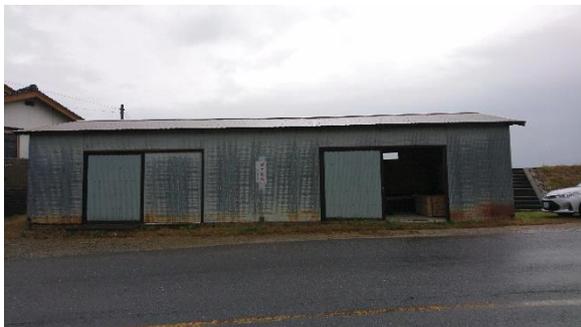
【a 水防倉庫入口】

水防倉庫の入り口及び内部に照明が設置されておらず、夜間の緊急時の対応に支障をきたす可能性がある（参考写真 a）。また、現地確認時は雨天であったこともあり、日中であっても倉庫内の場所によっては暗く、視認が難しい場所もあった。写真上はフラッシュがあるため明るく見えるが、実際には窓も少なく、場所によっては日中でも照明が必要な状態である。入口及び倉庫内部に照明を設置すべきである。

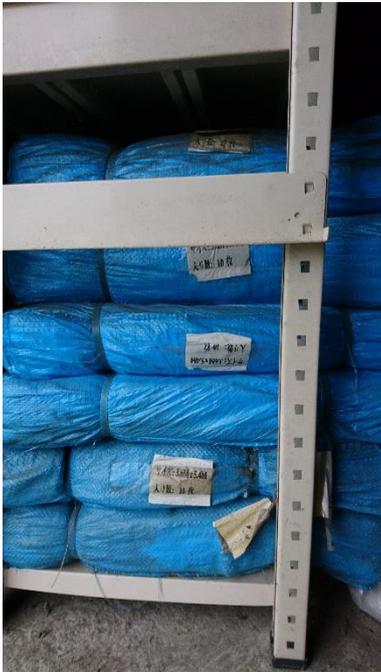
【c ブルーシート】

保管されている物品についても、ラベル・シール・袋の劣化により、物品名・数量が確認できないものが散見された（参考写真 c）。水防資器材の配置場所に資器材名・数量を明示する、ラベル等を定期的に更新するなどの対策をとるべきである。

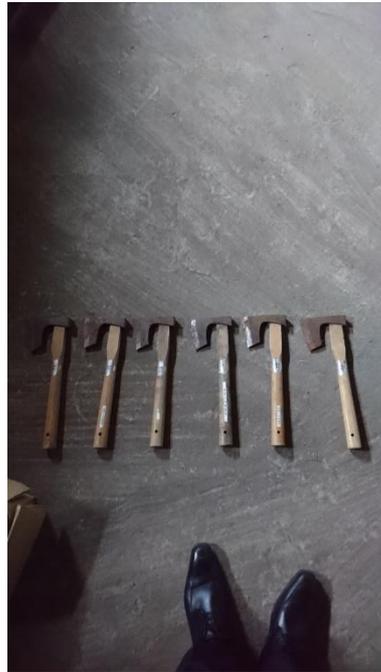
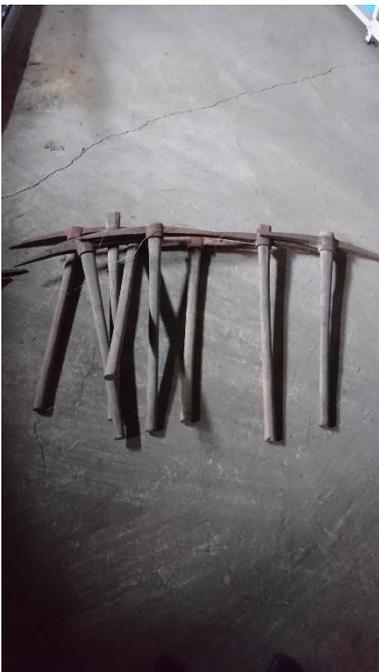
使用に支障はないと思われるが、つるはし・斧については全体的に錆が発生していた（参考写真 d、e）。また、掛矢のうち 1 本は柄の部分にひび割れが発生していた（参考写真 f）。

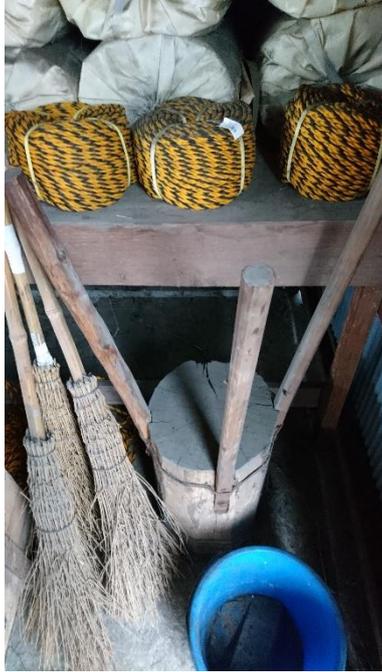
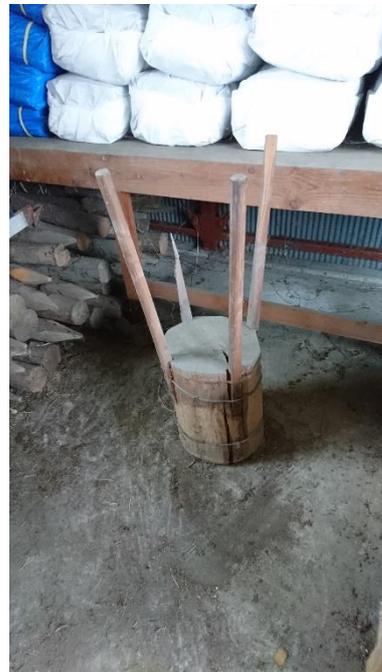
過去に廃棄として処理された水防資器材（破損したたこづち 2 丁）がそのまま保管されている（参考写真 g、h）。
