**排水機場 施設台帳**

| 施 設 の 名 称 | | 洗井川排水機場 | | 河 川 名 | | 千代川水系洗井川 | |

| 写 真 台 帳 | | | | 調査年月日 | 2016/10/6 |

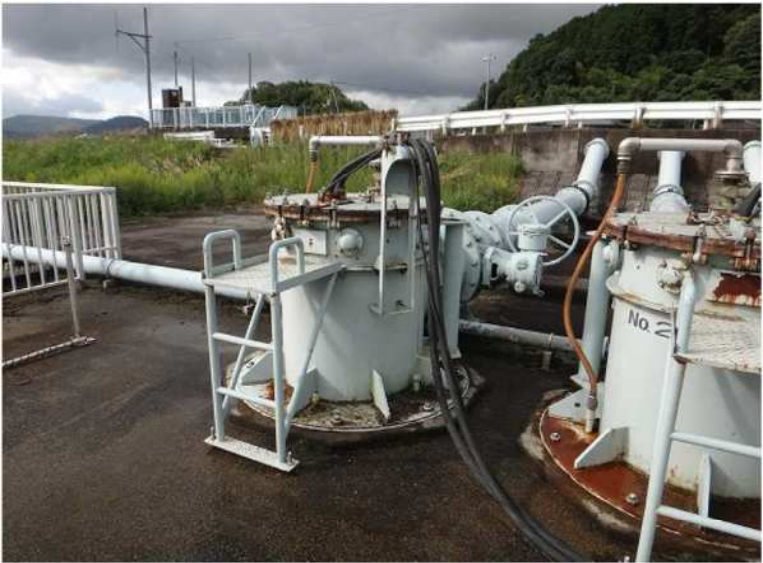
| 写 真 台 帳 | | | | 調査年月日 | 2016/10/6 |
|---|---|---|---|---|---|
| 状<br>況<br>写<br>真 | | | | 写真番号 | M - 1 |

| 写 真 台 帳 | | | | 調査年月日 | 2016/10/6 |
|---|---|---|---|---|---|
| | | | | 名 称 | No.1主ポンプ 外観1 |
| | | | | 状況メモ | 随所に発錆がみられる。 |

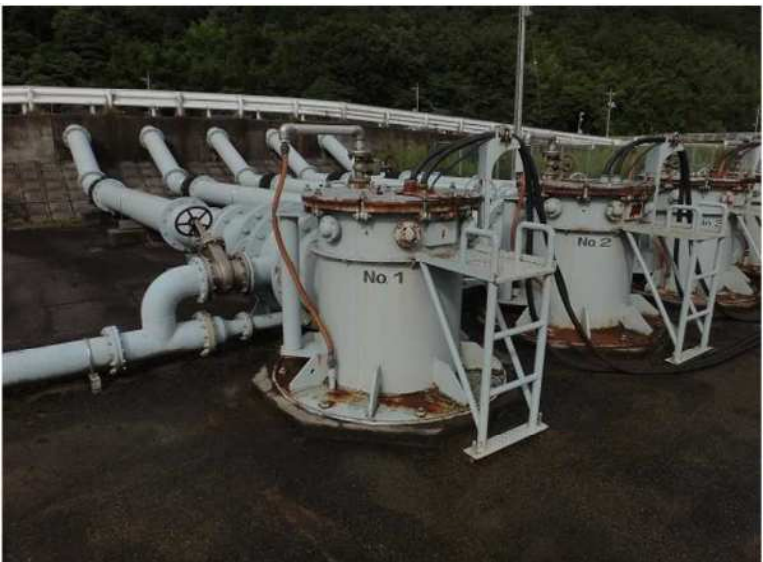
| 写 真 台 帳 | | | | 調査年月日 | 2016/10/6 |
|---|---|---|---|---|---|
| | | | | 写真番号 | M - 2 |

| 写 真 台 帳 | | | | 調査年月日 | 2016/10/6 |
|---|---|---|---|---|---|
| | | | | 名 称 | No.1主ポンプ 外観2 |
| | | | | 状況メモ | 随所に発錆がみられる。 |

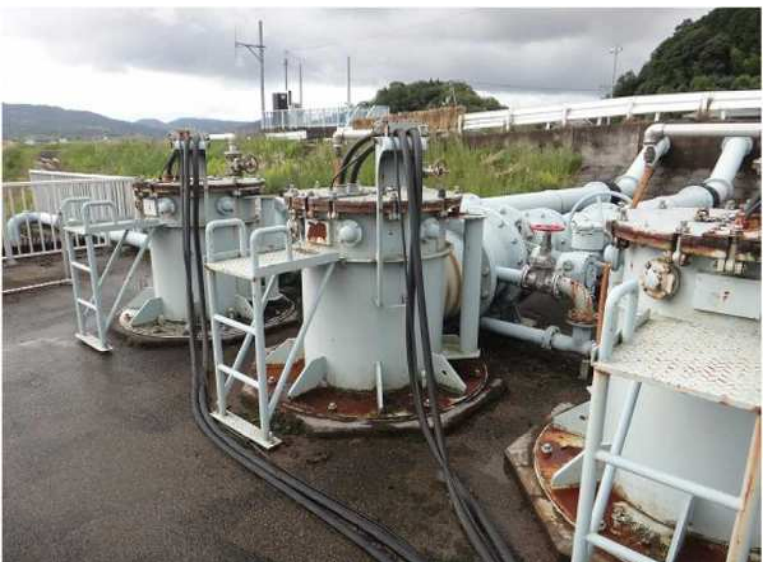
| 写 真 台 帳 | | | | 調査年月日 | 2016/10/6 |
|---|---|---|---|---|---|
| | | | | 写真番号 | M - 3 |

| 写 真 台 帳 | | | | 調査年月日 | 2016/10/6 |
|---|---|---|---|---|---|
| | | | | 名 称 | No.2主ポンプ 外観1 |
| | | | | 状況メモ | 随所に発錆がみられる。 |

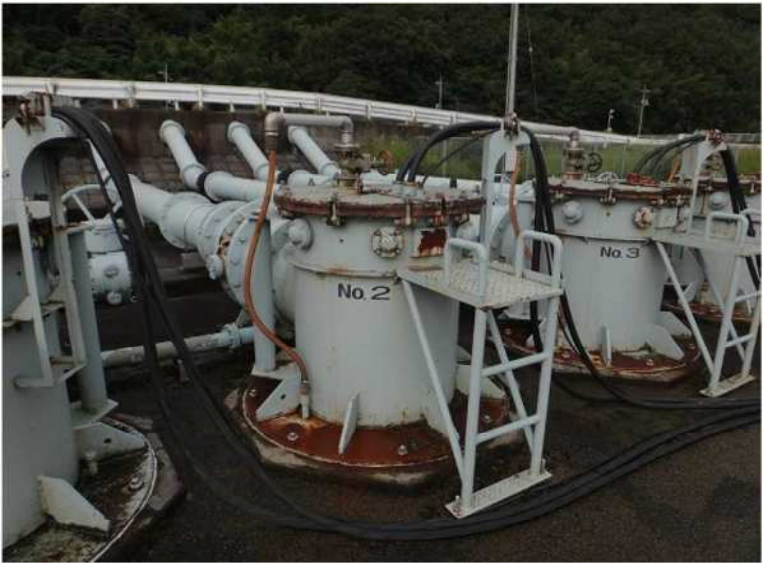
| 写 真 台 帳 | | | | 調査年月日 | 2016/10/6 |
|---|---|---|---|---|---|
| 状<br>況<br>写<br>真 | | | | 写真番号 | M - 4 |

| 写 真 台 帳 | | | | 調査年月日 | 2016/10/6 |
|---|---|---|---|---|---|
| | | | | 名 称 | No. 2主ポンプ 外観2 |
| | | | | 状況メモ | 随所に発錆がみられる。 |

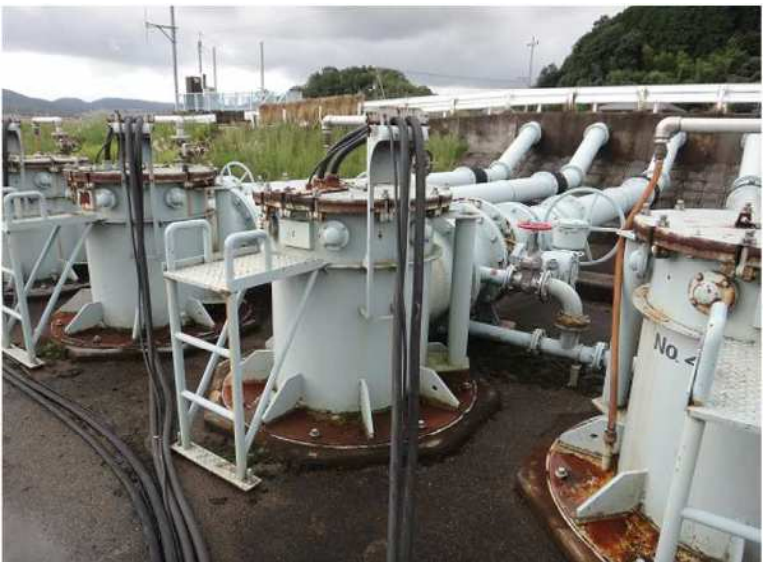
| 写 真 台 帳 | | | | 調査年月日 | 2016/10/6 |
|---|---|---|---|---|---|
| | | | | 写真番号 | M - 5 |

| 写 真 台 帳 | | | | 調査年月日 | 2016/10/6 |
|---|---|---|---|---|---|
| | | | | 名 称 | No. 3主ポンプ 外観1 |
| | | | | 状況メモ | 随所に発錆がみられる。 |

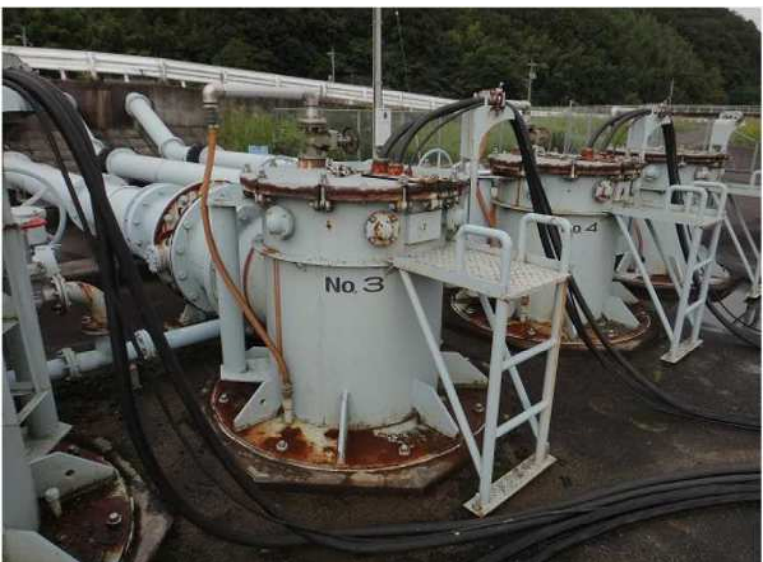
| 写 真 台 帳 | | | | 調査年月日 | 2016/10/6 |
|---|---|---|---|---|---|
| | | | | 写真番号 | M - 6 |

| 写 真 台 帳 | | | | 調査年月日 | 2016/10/6 |
|---|---|---|---|---|---|
| | | | | 名 称 | No. 3主ポンプ 外観2 |
| | | | | 状況メモ | 随所に発錆がみられる。 |

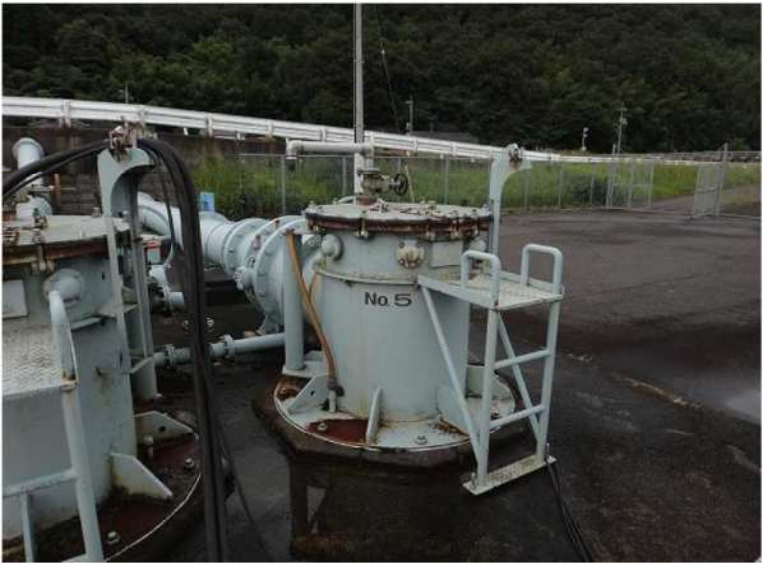
| 写 真 台 帳 | | | | 調査年月日 | 2016/10/6 |
|---|---|---|---|---|---|
| 状<br>況<br>写<br>真 | | 写真番号 | | M - 10 | |

| 写 真 台 帳 | | | | 調査年月日 | 2016/10/6 |
|---|---|---|---|---|---|
| | | 名 称 | | No. 5主ポンプ 外観2 | |
| | | 状況メモ<br>随所に発錆がみられる。 | | | |

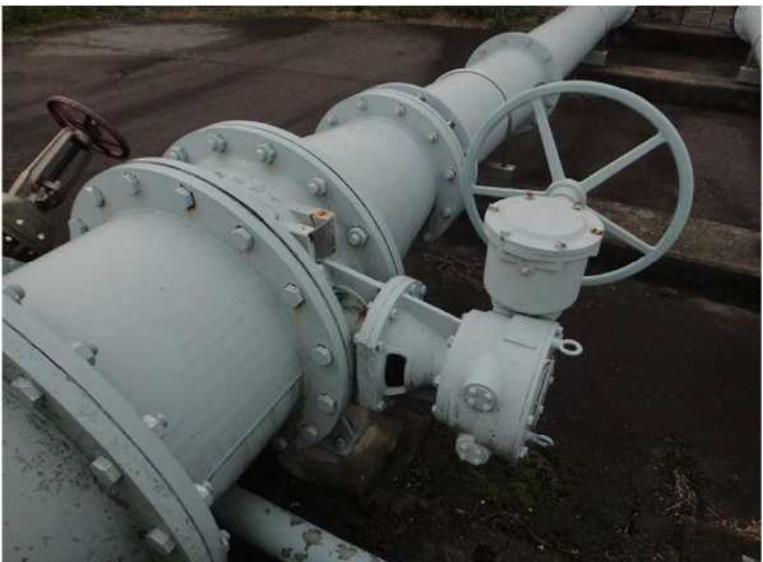
| 写 真 台 帳 | | | | 調査年月日 | 2016/10/6 |
|---|---|---|---|---|---|
| | | 写真番号 | | M - 11 | |

| 写 真 台 帳 | | | | 調査年月日 | 2016/10/6 |
|---|---|---|---|---|---|
| | | 名 称 | | No. 1吐出弁 外観1 | |
| | | 状況メモ<br>発錆がみられる。 | | | |

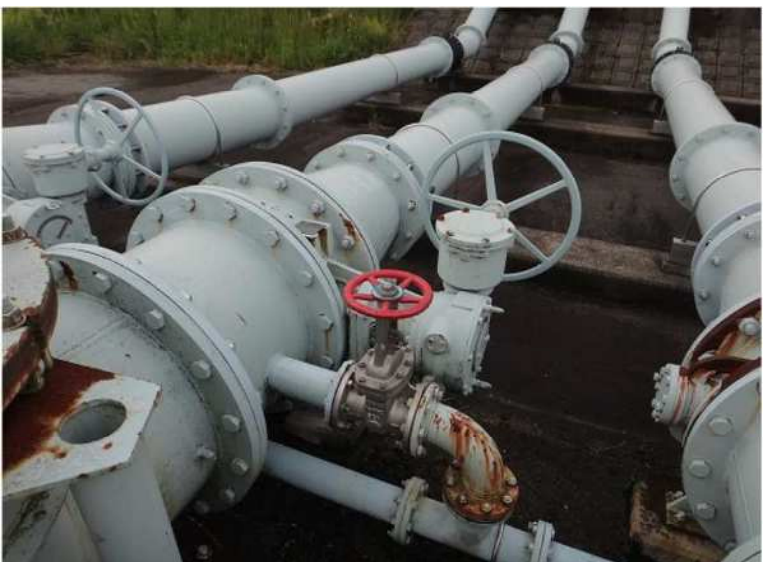
| 写 真 台 帳 | | | | 調査年月日 | 2016/10/6 |
|---|---|---|---|---|---|
| | | 写真番号 | | M - 12 | |

| 写 真 台 帳 | | | | 調査年月日 | 2016/10/6 |
|---|---|---|---|---|---|
| | | 名 称 | | No. 2吐出弁 外観1 | |
| | | 状況メモ<br>発錆がみられる。 | | | |

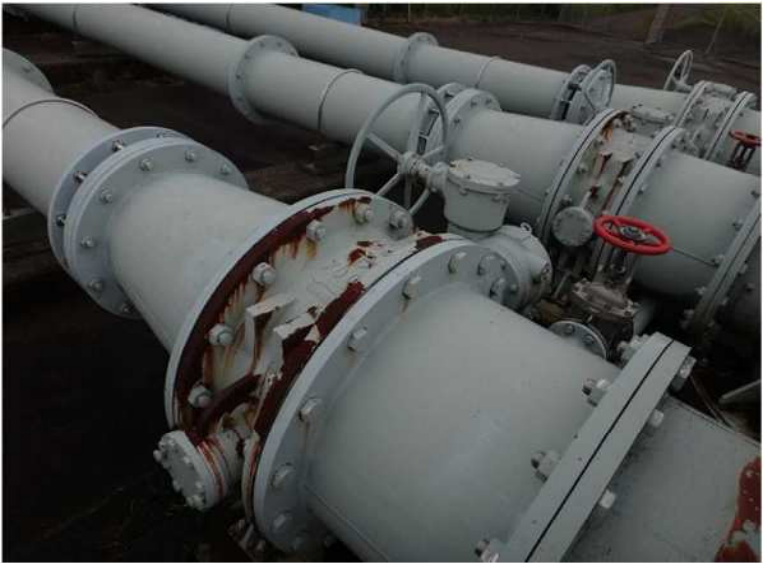
| 写 真 台 帳 | | | | 調査年月日 | 2016/10/6 |
|---|---|---|---|---|---|
| 状<br>況<br>写<br>真 | | | | 写真番号 | M - 13 |

| 写 真 台 帳 | | | | 調査年月日 | 2016/10/6 |
|---|---|---|---|---|---|
| | | | | 名 称 | No. 3吐出弁 外観1 |
| | | | | 状況メモ | 発錆がみられる。 |

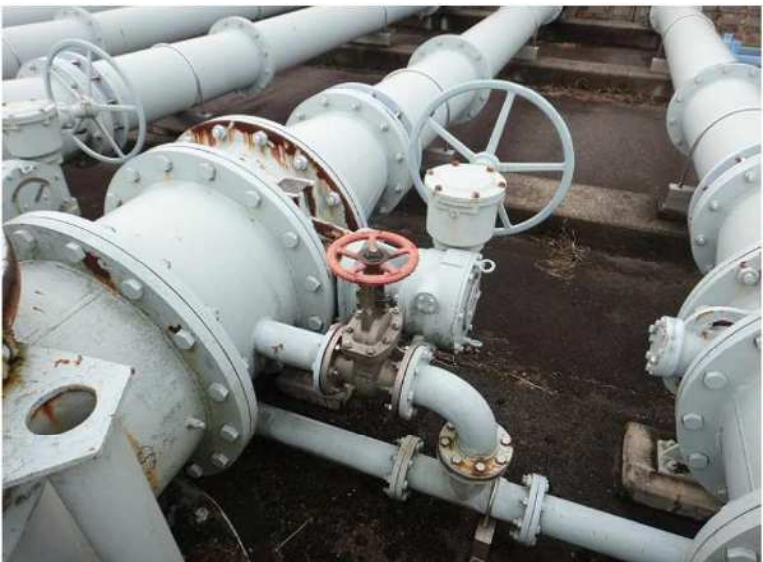
| 写 真 台 帳 | | | | 調査年月日 | 2016/10/6 |
|---|---|---|---|---|---|
| | | | | 写真番号 | M - 14 |

| 写 真 台 帳 | | | | 調査年月日 | 2016/10/6 |
|---|---|---|---|---|---|
| | | | | 名 称 | No. 4吐出弁 外観1 |
| | | | | 状況メモ | 発錆がみられる。 |

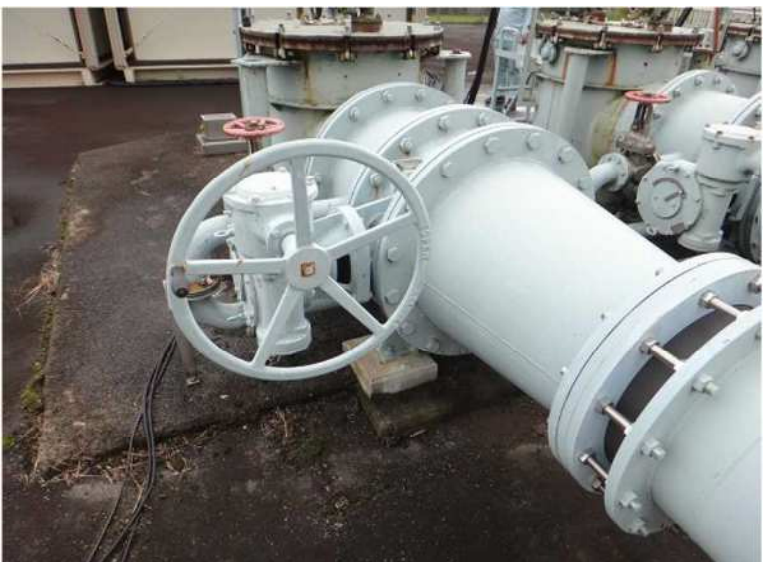
| 写 真 台 帳 | | | | 調査年月日 | 2016/10/6 |
|---|---|---|---|---|---|
| | | | | 写真番号 | M - 15 |

| 写 真 台 帳 | | | | 調査年月日 | 2016/10/6 |
|---|---|---|---|---|---|
| | | | | 名 称 | No. 5吐出弁 外観1 |
| | | | | 状況メモ | 発錆がみられる。 |

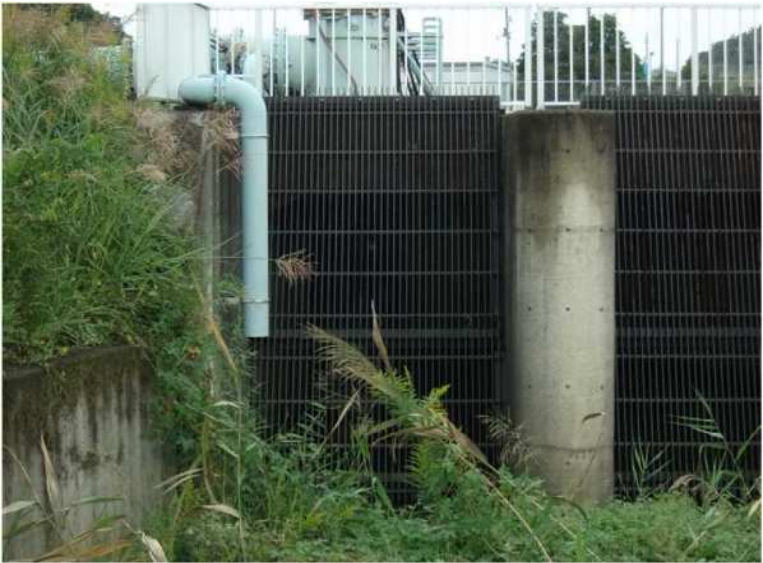
| 写 真 台 帳 | | | | 調査年月日 | 2016/10/6 |
|---|---|---|---|---|---|
| 状<br>況<br>写<br>真 | | | | 写真番号 | M - 16 |

| 写 真 台 帳 | | | | 調査年月日 | 2016/10/6 |
|---|---|---|---|---|---|
| | | | | 名 称 | No. 1スクリーン 外観1 |
| | | | | 状況メモ<br>発錆がみられるが健全である。 | |

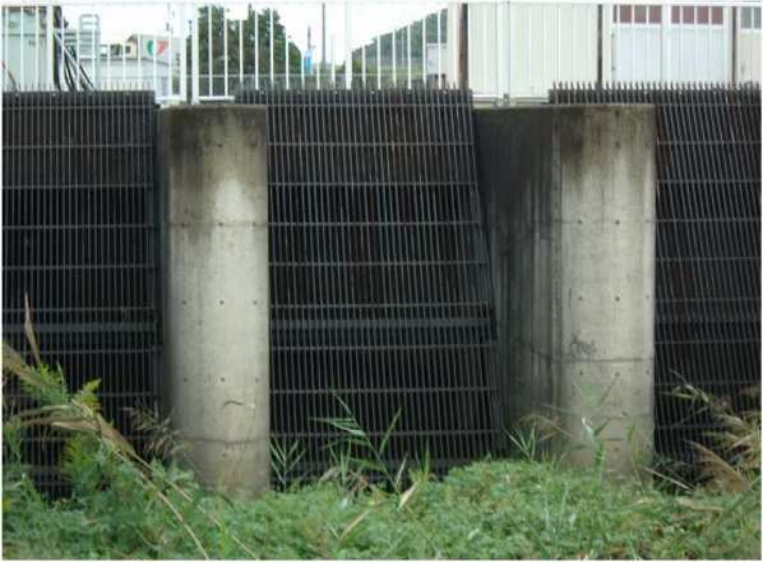
| 写 真 台 帳 | | | | 調査年月日 | 2016/10/6 |
|---|---|---|---|---|---|
| | | | | 写真番号 | M - 17 |

| 写 真 台 帳 | | | | 調査年月日 | 2016/10/6 |
|---|---|---|---|---|---|
| | | | | 名 称 | No. 2スクリーン 外観1 |
| | | | | 状況メモ<br>発錆がみられるが健全である。 | |

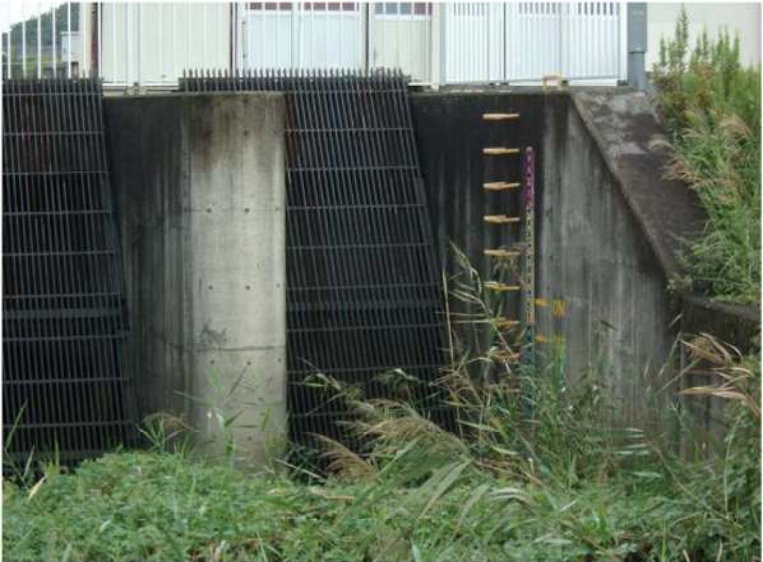
| 写 真 台 帳 | | | | 調査年月日 | 2016/10/6 |
|---|---|---|---|---|---|
| | | | | 写真番号 | M - 18 |

| 写 真 台 帳 | | | | 調査年月日 | 2016/10/6 |
|---|---|---|---|---|---|
| | | | | 名 称 | No. 3スクリーン 外観1 |
| | | | | 状況メモ<br>発錆がみられるが健全である。 | |

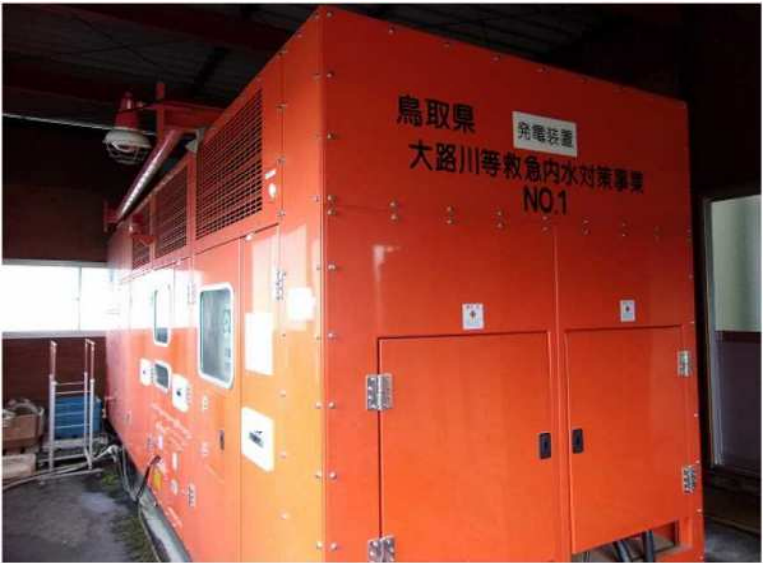
| 写 真 台 帳 | | | | 調査年月日 | 2016/10/6 |
|---|---|---|---|---|---|
| 状<br>況<br>写<br>真 | | | | 写真番号 | E - 1 |

| 写 真 台 帳 | | | | 調査年月日 | 2016/10/6 |
|---|---|---|---|---|---|
| | | | | 名 称 | No. 1発電装置 外観1 |
| | | | | 状況メモ | 操作盤組込<br>健全である。 |

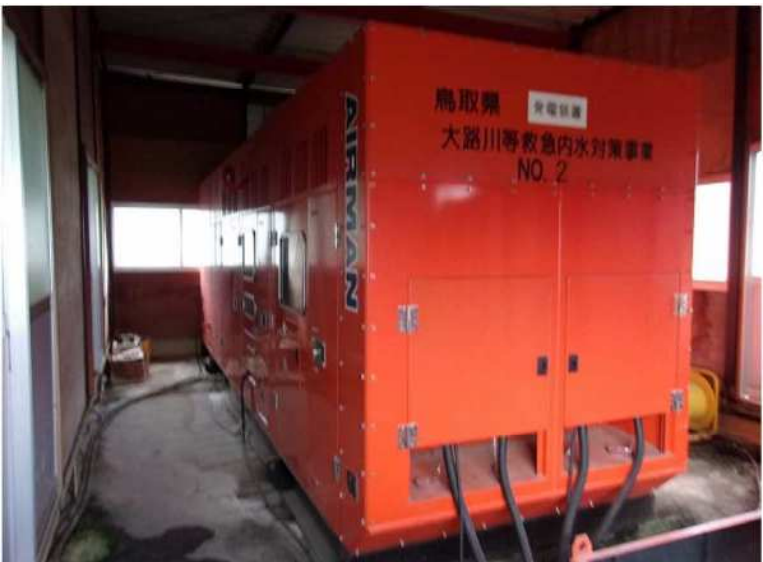
| 写 真 台 帳 | | | | 調査年月日 | 2016/10/6 |
|---|---|---|---|---|---|
| | | | | 写真番号 | E - 2 |

| 写 真 台 帳 | | | | 調査年月日 | 2016/10/6 |
|---|---|---|---|---|---|
| | | | | 名 称 | No. 2発電装置 外観1 |
| | | | | 状況メモ | 操作盤組込<br>健全である。 |

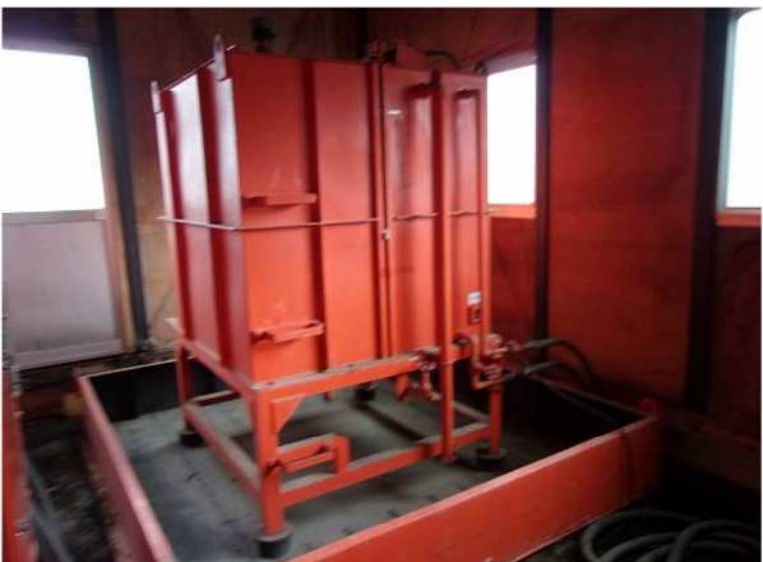
| 写 真 台 帳 | | | | 調査年月日 | 2016/10/6 |
|---|---|---|---|---|---|
| | | | | 写真番号 | E - 3 |

| 写 真 台 帳 | | | | 調査年月日 | 2016/10/6 |
|---|---|---|---|---|---|
| | | | | 名 称 | No. 1燃料小出槽 外観1 |
| | | | | 状況メモ | 健全である。 |

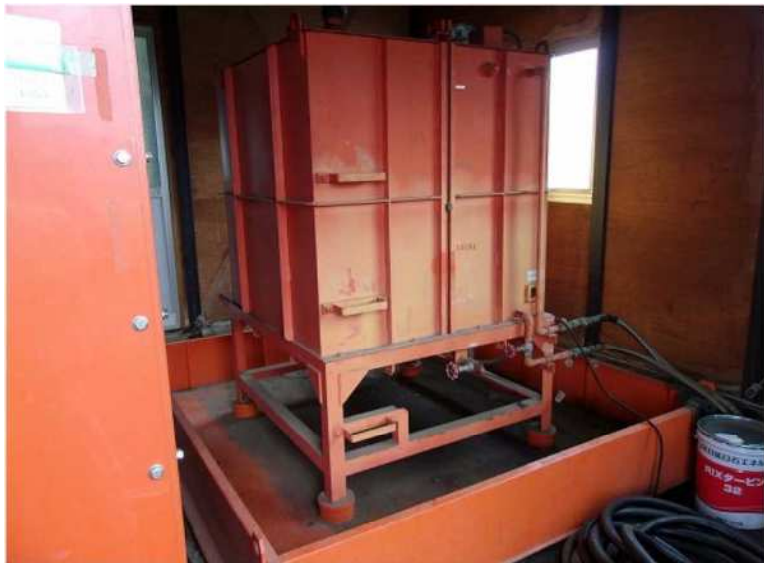
| 写 真 台 帳 | | | | 調査年月日 | 2016/10/6 |
|---|---|---|---|---|---|
| 状<br>況<br>写<br>真 | | | | 写真番号 | E - 4 |

| 写 真 台 帳 | | | | 調査年月日 | 2016/10/6 |
|---|---|---|---|---|---|
| | | | | 名 称 | No. 2燃料小出槽 外観1 |
| | | | | 状況メモ | 健全である。 |

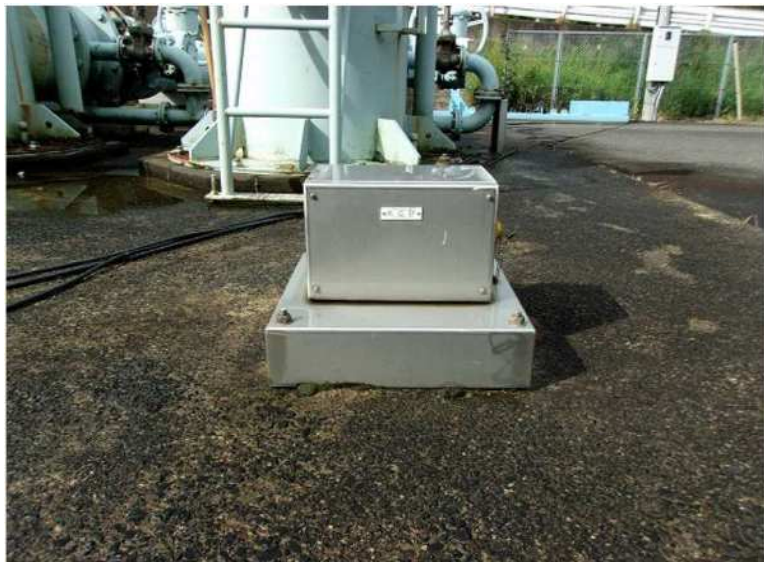
| 写 真 台 帳 | | | | 調査年月日 | 2016/10/6 |
|---|---|---|---|---|---|
| | | | | 写真番号 | E - 5 |

| 写 真 台 帳 | | | | 調査年月日 | 2016/10/6 |
|---|---|---|---|---|---|
| | | | | 名 称 | 水位計 外観1 |
| | | | | 状況メモ | 健全である。 |

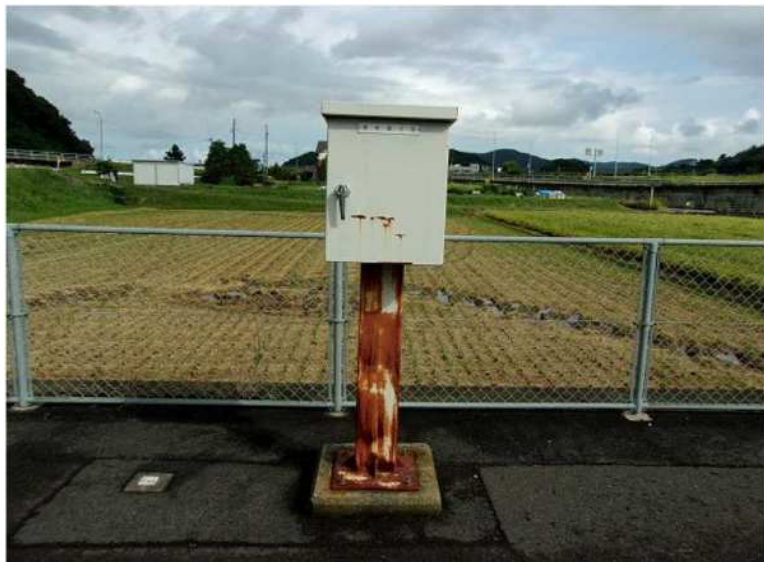
| 写 真 台 帳 | | | | 調査年月日 | 2016/10/6 |
|---|---|---|---|---|---|
| | | | | 写真番号 | E - 6 |

| 写 真 台 帳 | | | | 調査年月日 | 2016/10/6 |
|---|---|---|---|---|---|
| | | | | 名 称 | 設置端子箱 外観1 |
| | | | | 状況メモ | 随所に発錆がみられる。 |

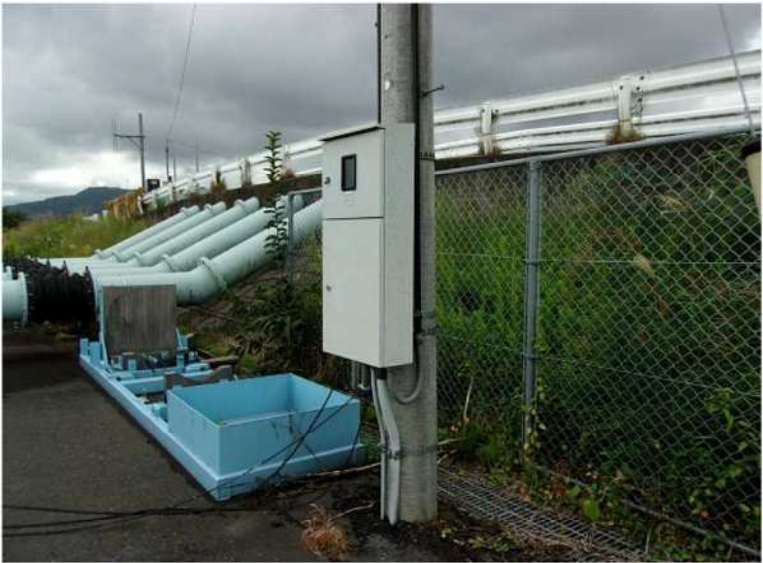
| 写 真 台 帳 | | | | 調査年月日 | 2016/10/6 |
|---|---|---|---|---|---|
| 状<br>況<br>写<br>真 | | | | 写真番号 | E - 7 |

| 写 真 台 帳 | | | | 調査年月日 | 2016/10/6 |
|---|---|---|---|---|---|
| | | | | 名 称 | 引込開閉器盤 |
| | | | | 状況メモ<br>健全である。 | |
