# 橋 梁 定 期 点 検 調 査 書

橋りょう名 マルマルオオハシ  
〇〇大橋

路 線 名 県道〇〇線

所 在 地 鳥取県〇〇市

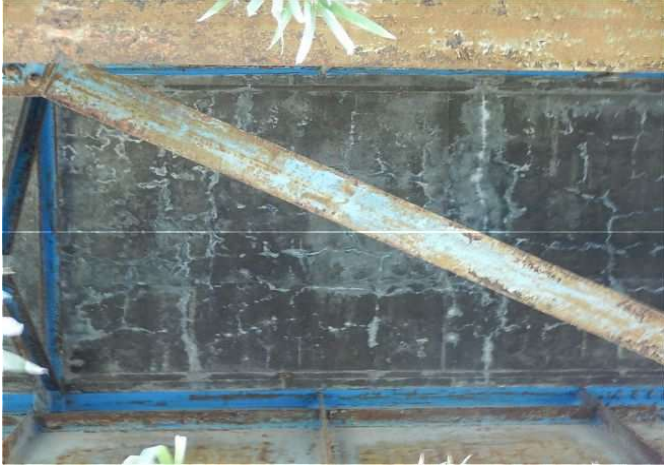
| | | 変状状況 | | ⑪床版ひびわれ 2方向,遊離石灰あり | | 損傷進行性の有無 | | 有 | | 変状状況 | | ⑪床版ひびわれ | | 損傷進行性の有無 | | 有 | |
| | | 損傷度 | | iv | | 損傷度判定理由：床版下面に遊離石灰を伴う2方向のひびわれを確認。ただし、角欠けは生じていない。 | | | | 損傷度 | | iv | | 損傷度判定理由： | | | |

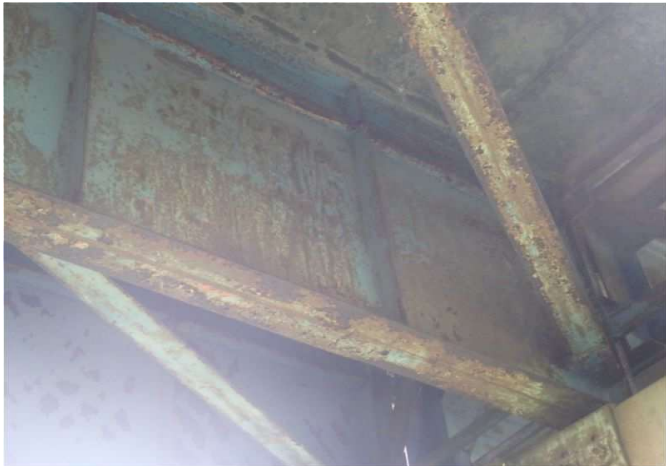
| 橋梁番号・名称 | | 架設年(明治)・橋長・橋間数・橋種 | | 所在地 | | 点検日 2024/○/○ | | | | |
|---|---|---|---|---|---|---|---|---|--|--|
| 定期点検調書その6<br>劣化・損傷状況写真<br>#3/7 | 写番：9 | 主桁0302 | 水分供給の有無 | 有 | 写番：10 | 主桁0302 | 水分供給の有無 | 有 | | |
| | 変状状況 | ⑤防食機能の劣化 | 損傷進行性の有無 | 有 | 変状状況 | ①腐食 | 表面的な腐食 | | | |
| | 損傷度 | v | 損傷度判定理由：主桁の広範囲で防食機能の劣化が生じている。腐食は観られない。 | | | | 損傷進行性の有無 | 有 | | |

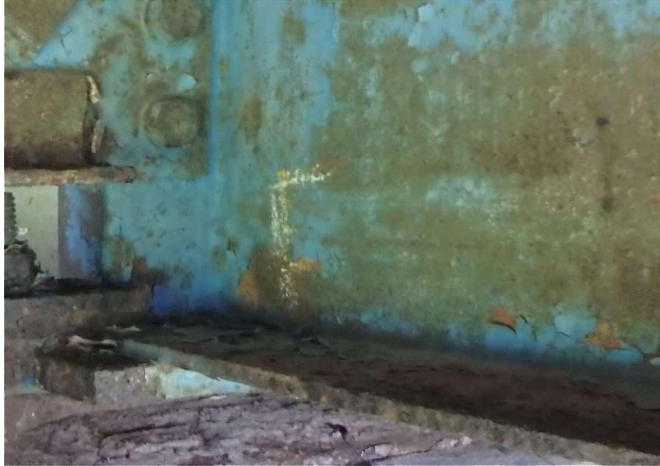
| 橋梁番号・名称 | | 架設年(明治)・橋長・橋間数・橋種 | | 所在地 | | 点検日 2024/○/○ | | | | |
|---|---|---|---|---|---|---|---|---|--|--|
| | ※写番の後は部材名＋要素（番号, 細分）等 | | ※写番の後は部材名＋要素（番号, 細分）等 | | | | 損傷度判定理由：下フランジで一部腐食が生じているが、表面的な腐食で断面減少がほとんどない。 | | | |

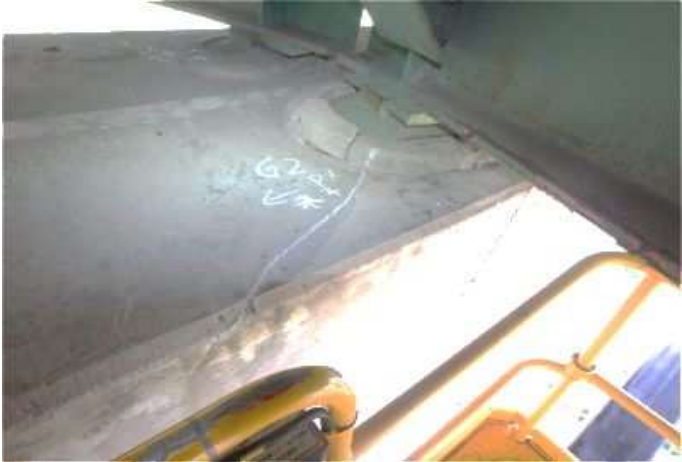
| 定期点検調書その6<br>劣化・損傷状況写真<br>#4/7 | 写真番号 | 橋台02 | | 水分供給の有無 | | 有 | | 写真番号 | 橋脚01 | | 水分供給の有無 | | 有 | |
| | 変状状況 | ⑥ひびわれ | | 損傷進行性の有無 | | 無 | | 変状状況 | ⑥ひびわれ | | せん断ひびわれ | | 有 | |
| | 損傷度 | i | | 損傷度判定理由： | | | | 損傷度 | v | | せん断ひびわれ | | 有 | |

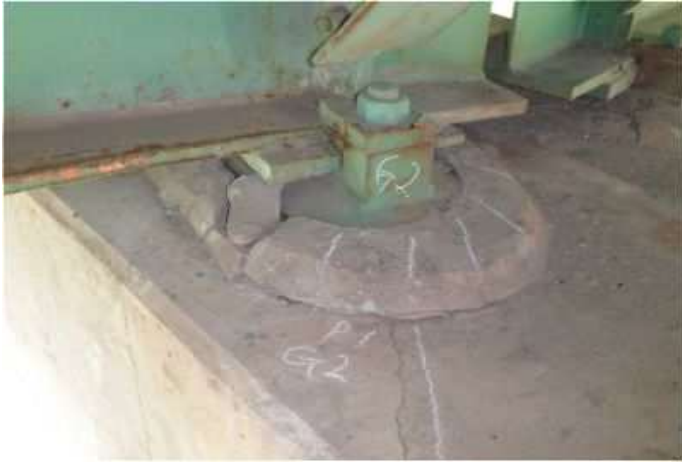
| 橋梁番号・名称 | | 架設年(年)・橋長・径間数・橋種 | | 所在地 | | 点検日 2024/○/○ | |
|---|---|---|---|---|---|---|--|
| 定期点検調書その6<br>劣化・損傷状況写真<br>#5/7 | 写番: 19<br>橋脚01<br>変状状況: ⑥ひびわれ<br>せん断ひびわれ<br>損傷度: V | 水分供給の有無 | 有 | 写番: 19<br>橋脚01<br>変状状況: ⑥洗堀<br>目視困難<br>損傷度: V | 水分供給の有無 | - | |
| | 損傷度判定理由：支承アンカーから斜め方向にひびわれが生じており、せん断ひびわれと判断した。 | | | 損傷度判定理由：水面下及び地中部について目視困難であるが、上部工に異常な変形や橋脚の沈下などは見られない。 | | | |

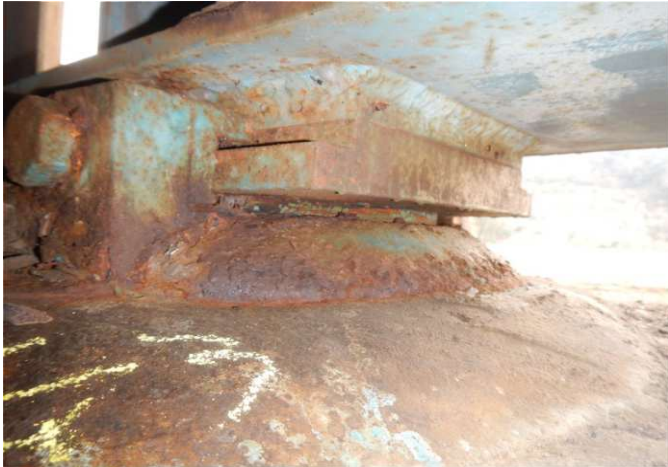
| 橋梁番号・名称 | | 架設年(年)・橋長・径間数・橋種 | | 所在地 | | 点検日 2024/○/○ | |
|---|---|---|---|---|---|---|--|
| | 写番: 20<br>支承0302(第1径間)<br>変状状況: ⑤防食機能の劣化<br>一部で表面的な腐食<br>損傷度: V | 水分供給の有無 | 有 | 写番: 20<br>支承0402(第1径間)<br>変状状況: ⑤防食機能の劣化<br>一部で表面的な腐食<br>損傷度: V | 水分供給の有無 | 有 | |
| | 損傷度判定理由：全体に防食機能が劣化し、一部で腐食が生じている。腐食は表面的で、著しい断面減少は観られない。 | | | 損傷度判定理由：全体に防食機能が劣化し、一部で腐食が生じている。腐食は表面的で、著しい断面減少は観られない。 | | | |

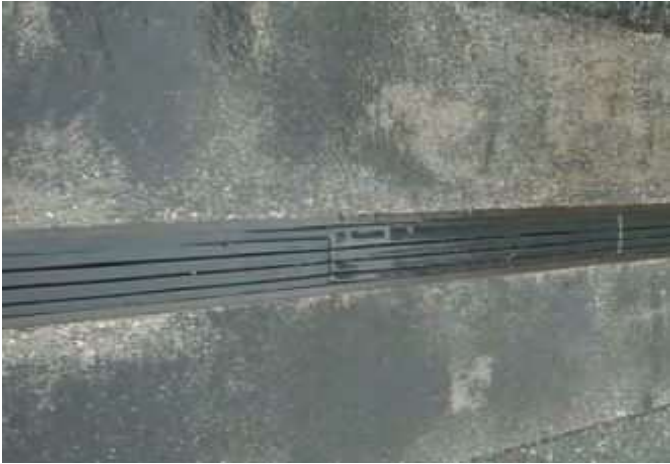
| 橋梁番号・名称 | | 架設年(年)・橋長・径間数・橋種 | | 所在地 | 米子県土整備局：〇〇〇〇 | | ■点検日 2024/〇/〇 | |
|---|---|---|--|---|---|---|---|---|
| | 変状状況 | ②3変形・欠損 ゴム材の損傷, 漏水 | | 損傷進行性の有無 | 有 | | 変状状況 | ⑮舗装の異常 ポットホール |
| | 損傷度 | v | | 損傷度判定理由: 除雪板による損傷で止水機能が著しく低下し、漏水が支承等の腐食原因になっている。 | | v | | 損傷度判定理由: 進行すると二輪車などの転倒事故や剥離片の飛散による被害が懸念される。 |
