別紙 3－3 現地写真【米子警察署】

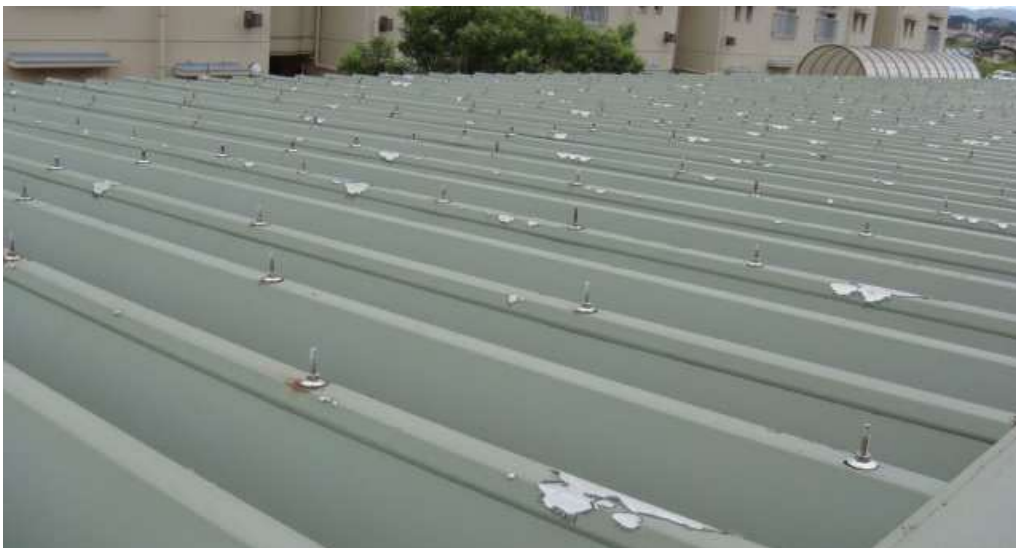
●折板葺（亜鉛アルミ合金めっき鋼板フッ素樹脂塗装）の状況
