## 資料2 採取箇所位置図

| <div>件名</div> <div>旧西部総合事務所米子保健所<br/>アスベスト定性分析業務</div> | <div>項目</div> <div>アスベスト調査（採取・分析）</div> | <div>対象施設位置図</div> |

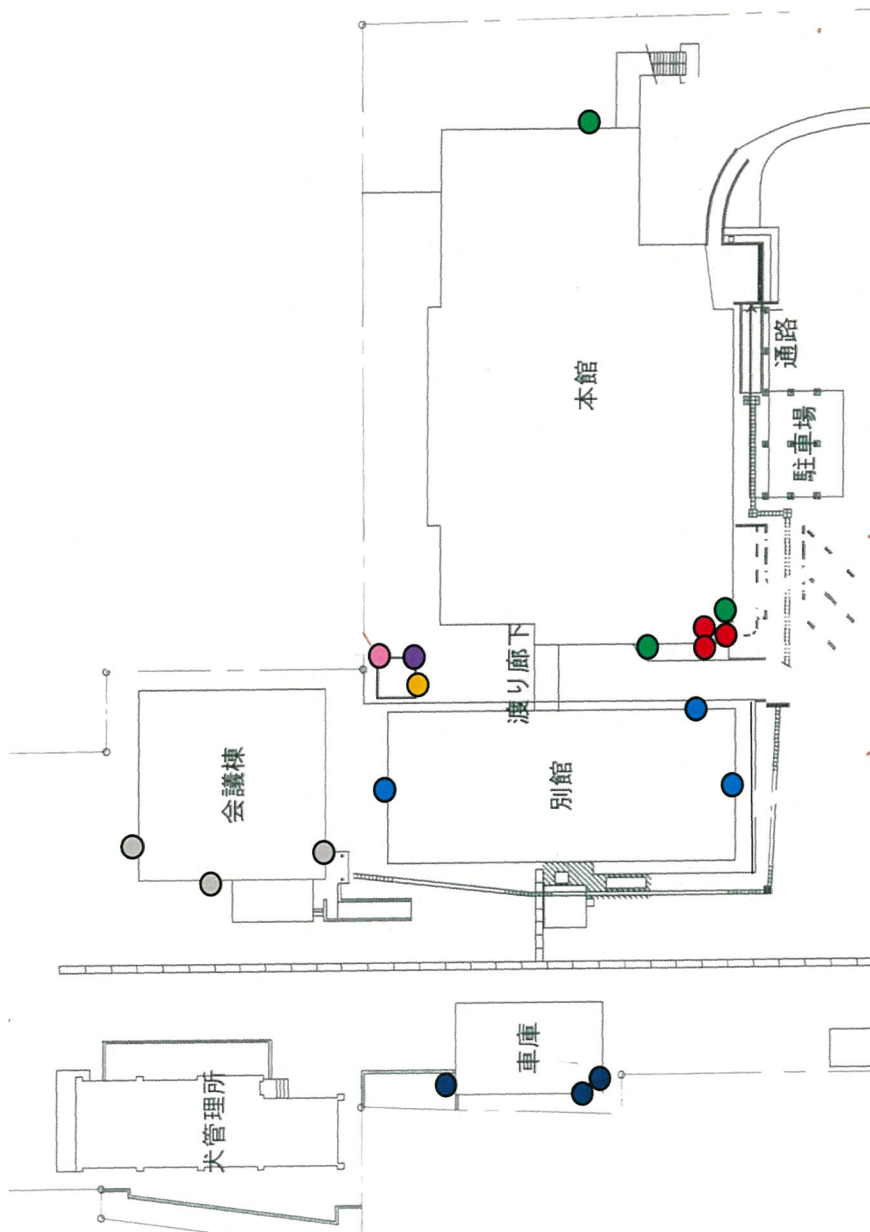
| 件名 | 旧西部総合事務所米子保健所<br>アスベスト定性分析業務 | | 項目：アスベスト調査（採取・分析） | 採取箇所位置図1<br>（建築その1） | |

| 【凡例】 | ● 試料番号1<br>外壁アクリルリシン | ● 試料番号2<br>外壁アクリルリシン | ● 試料番号9<br>外壁アクリルリシン | ● 試料番号15-1<br>外壁アクリルリシン | |
| | ● 試料番号15-2<br>外壁アクリルリシン | ● 試料番号15-3<br>外壁アクリルリシン | ● 試料番号16<br>外壁エマルジョン吹付 | ● 試料番号17<br>外壁アクリルリシン | |

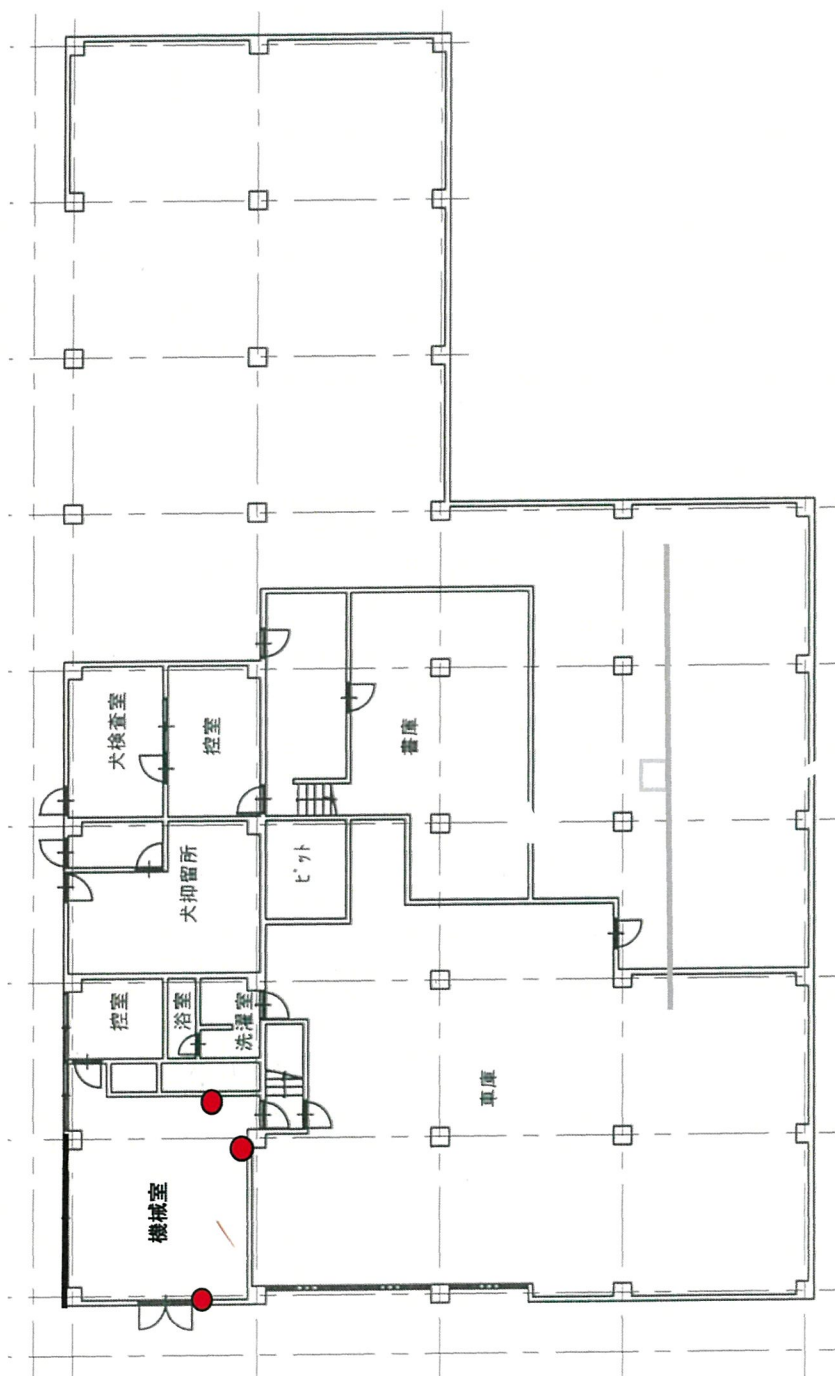
| 件名 | 旧西部総合事務所米子保健所<br>アスベスト定性分析業務 | 項目： | アスベスト調査（採取・分析） | 採取箇所位置図3<br>（建築その3） |

| 件名 | 旧西部総合事務所米子保健所<br>アスベスト定性分析業務 | 項目： | アスベスト調査（採取・分析） | 採取箇所位置図3<br>（建築その3） |
|---|---|---|---|---|
| 【凡例】 | ● 試料番号3<br>吹付パーライトモルタル | － | － | － |
