# ①現状(航空写真)

## 岩美海岸(陸上地区) 9

## 岩美海岸(浦富地区) 15

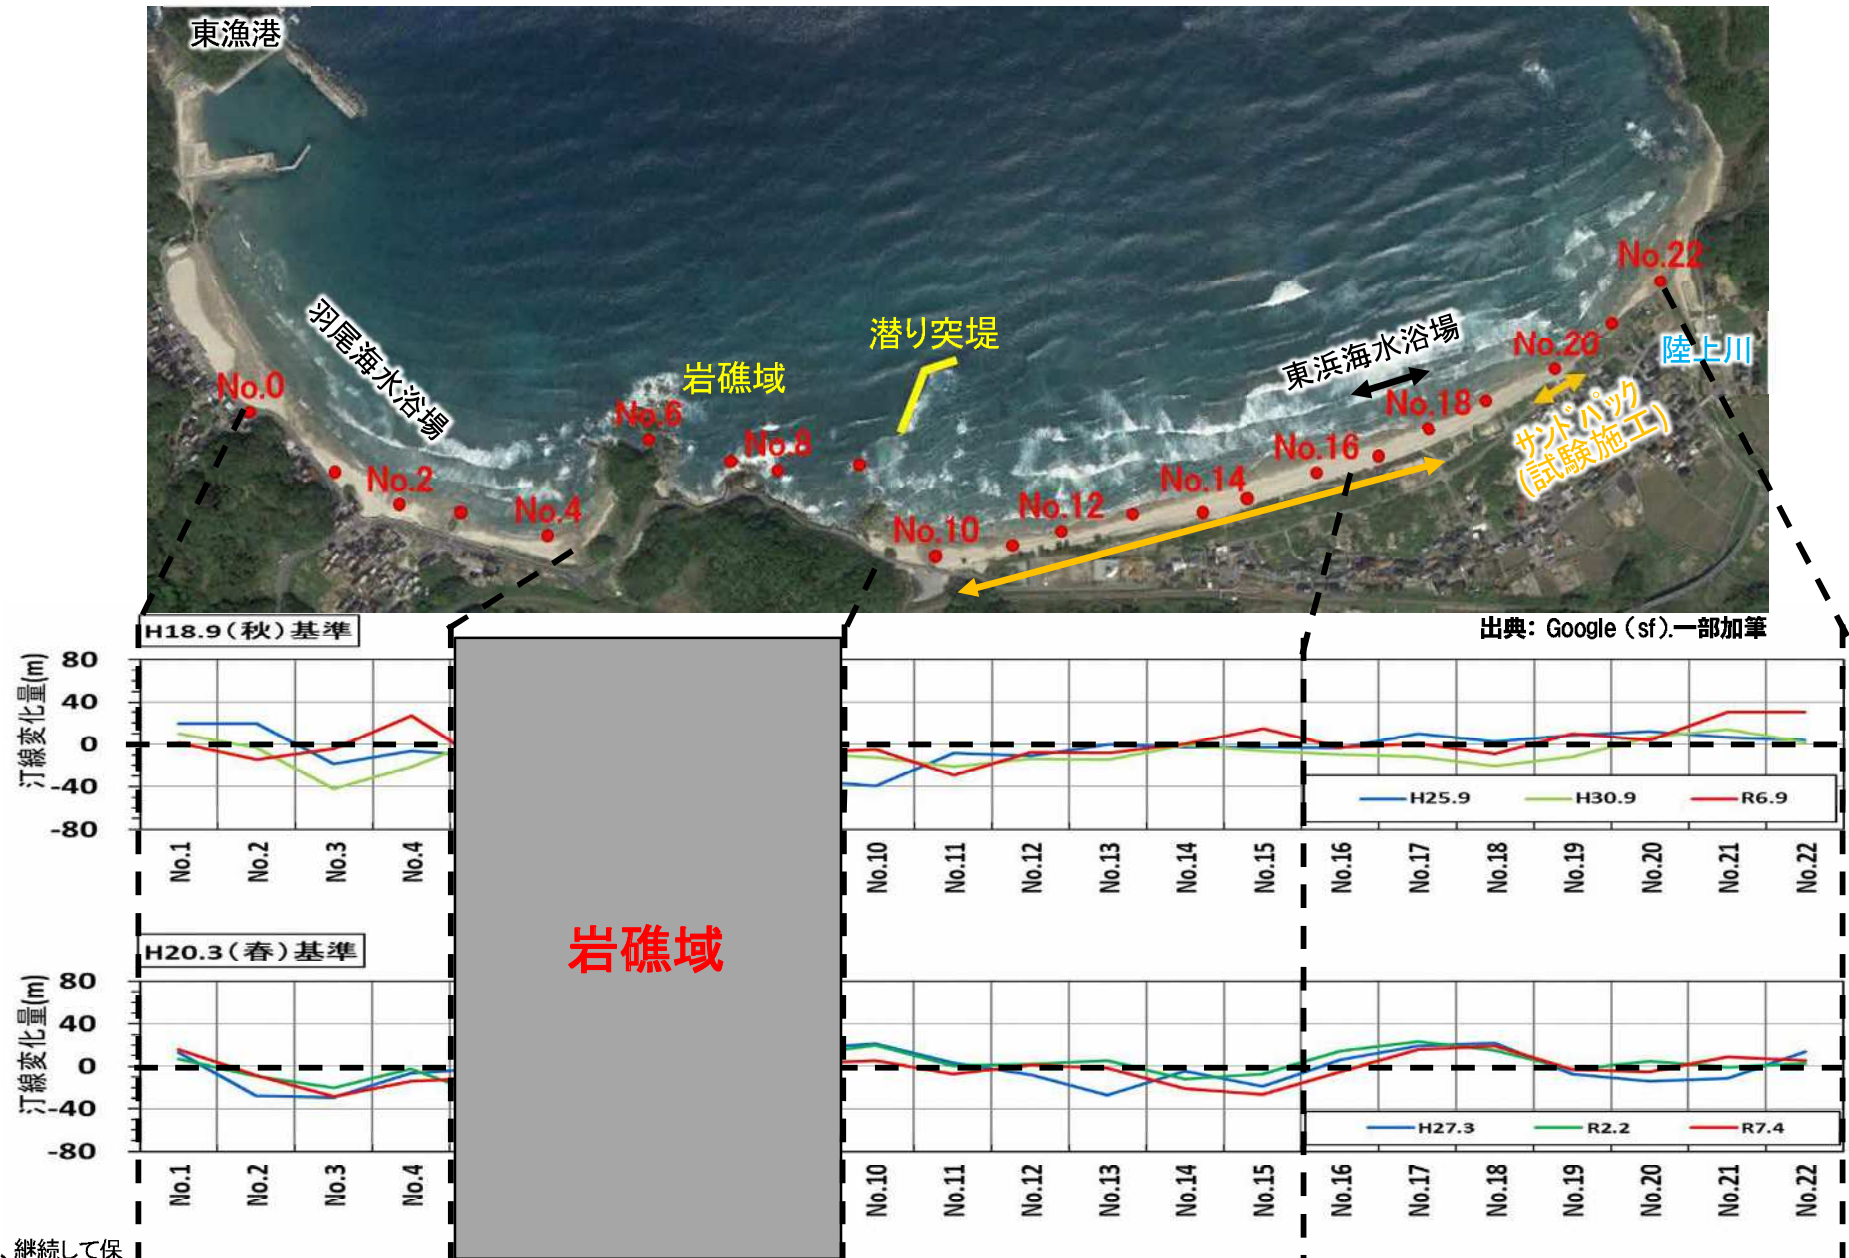
H18年9月(秋)及びH20年3月(春)測量を基準とした長期的な汀線変化

長期的な汀線変化: 汀線は、概ね基準年の汀線付近で変動している。

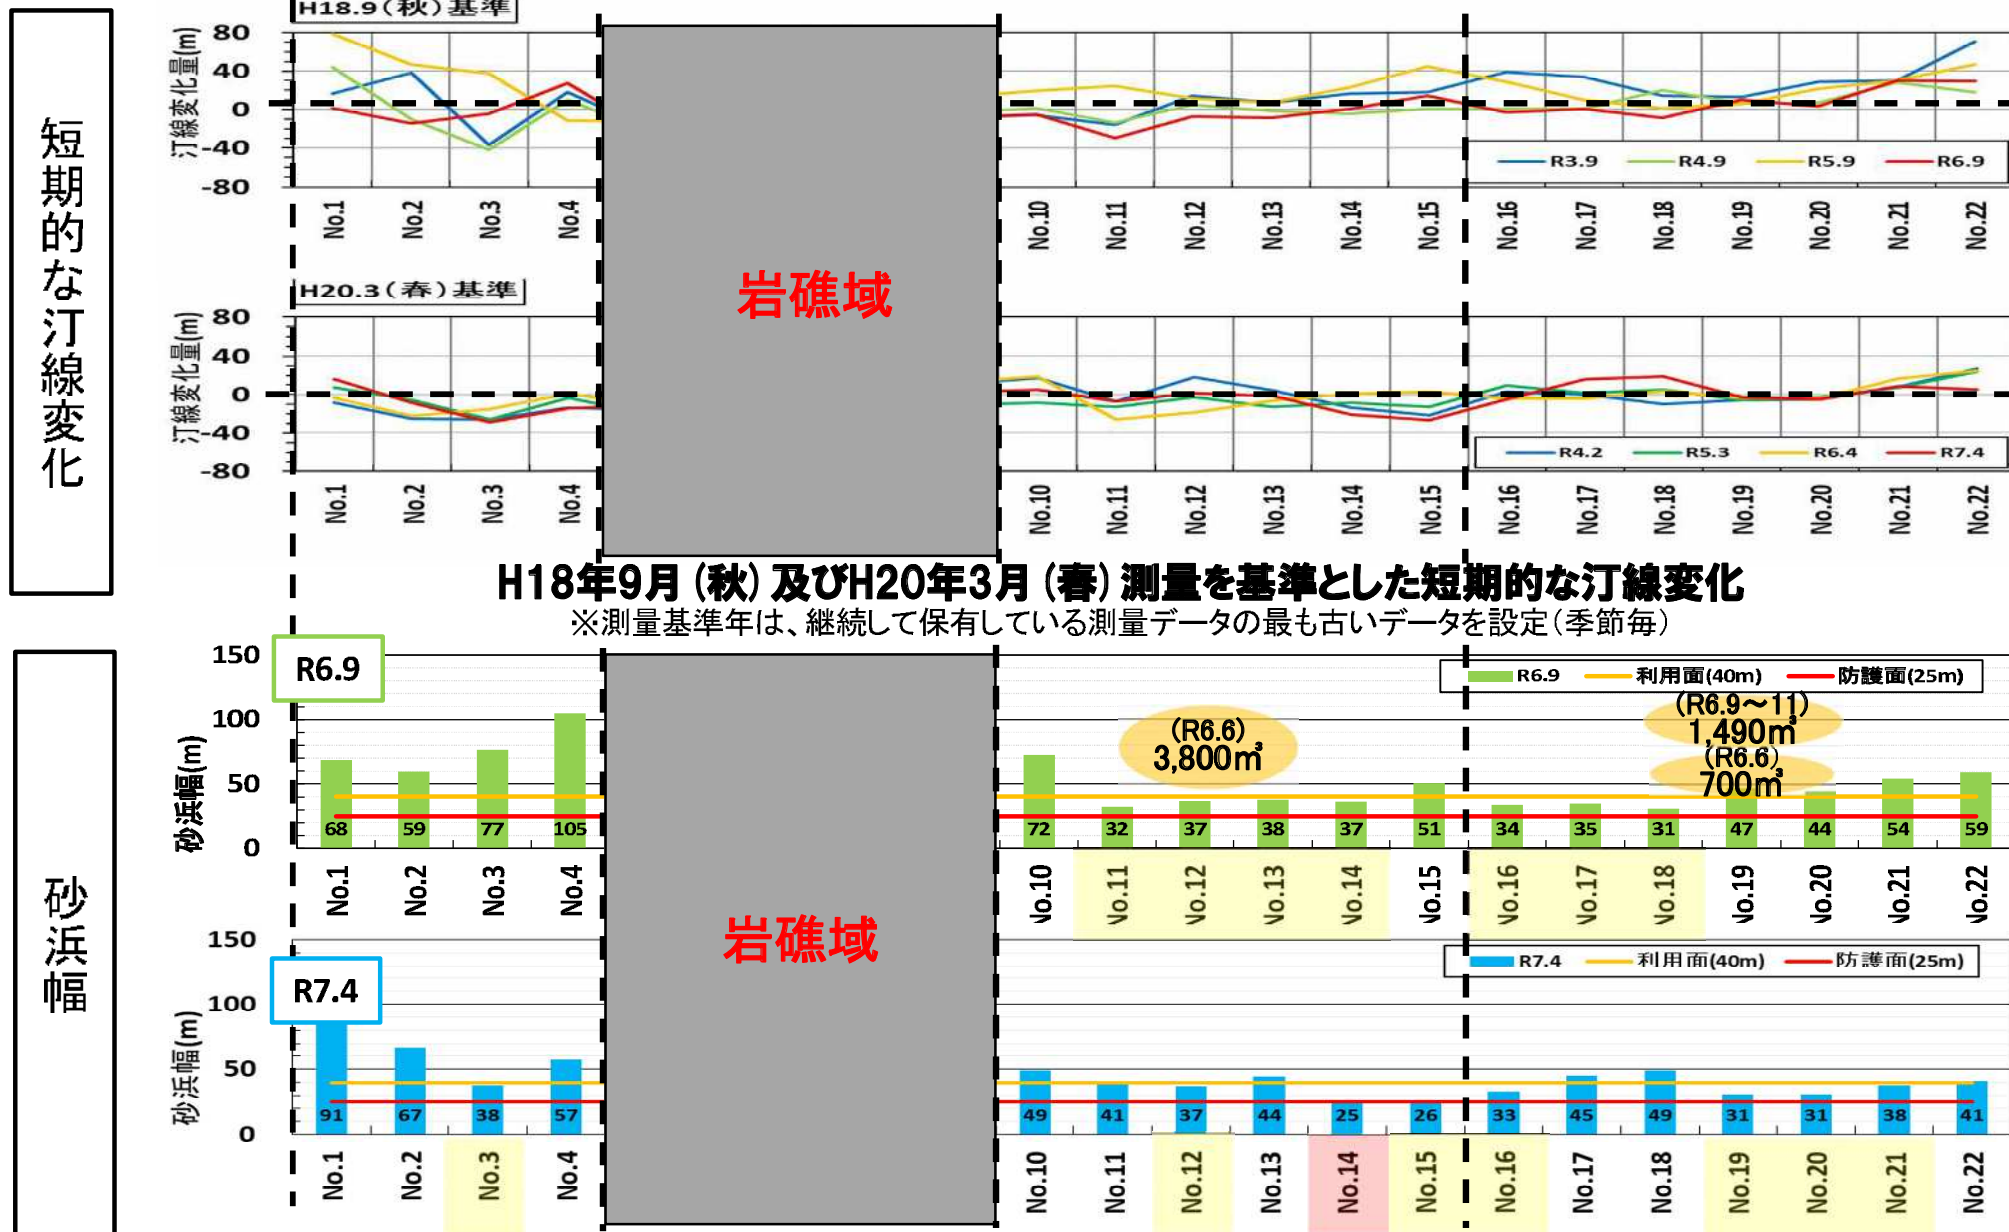
R6年9月及びR7年4月測量時の砂浜幅

短期的な汀線変化：秋季では R5.9からR6.9にかけて、羽尾海水浴場(No.1~3)、東浜海水浴場(No.10~18)で汀線が後退している。春季ではR6.4からR7.4にかけて、No.17、18で局所的に汀線が前進している。

砂浜幅(R7春)：冬季風浪の影響により、No.14で防護面の目安浜幅(25m)を下回っている。

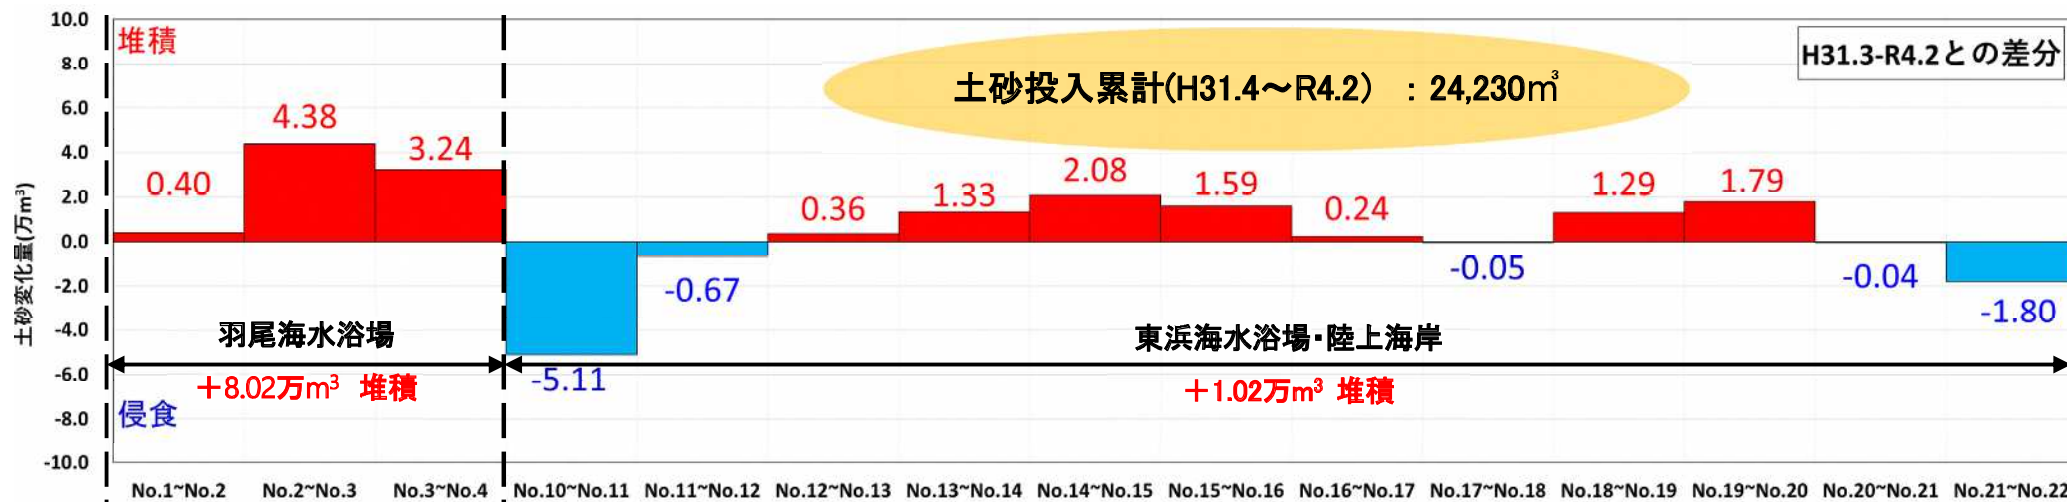
## H31年3月とR4年2月の土砂量比較

○海岸全体として、約9万m<sup>3</sup>の堆積傾向にあることが算定された。

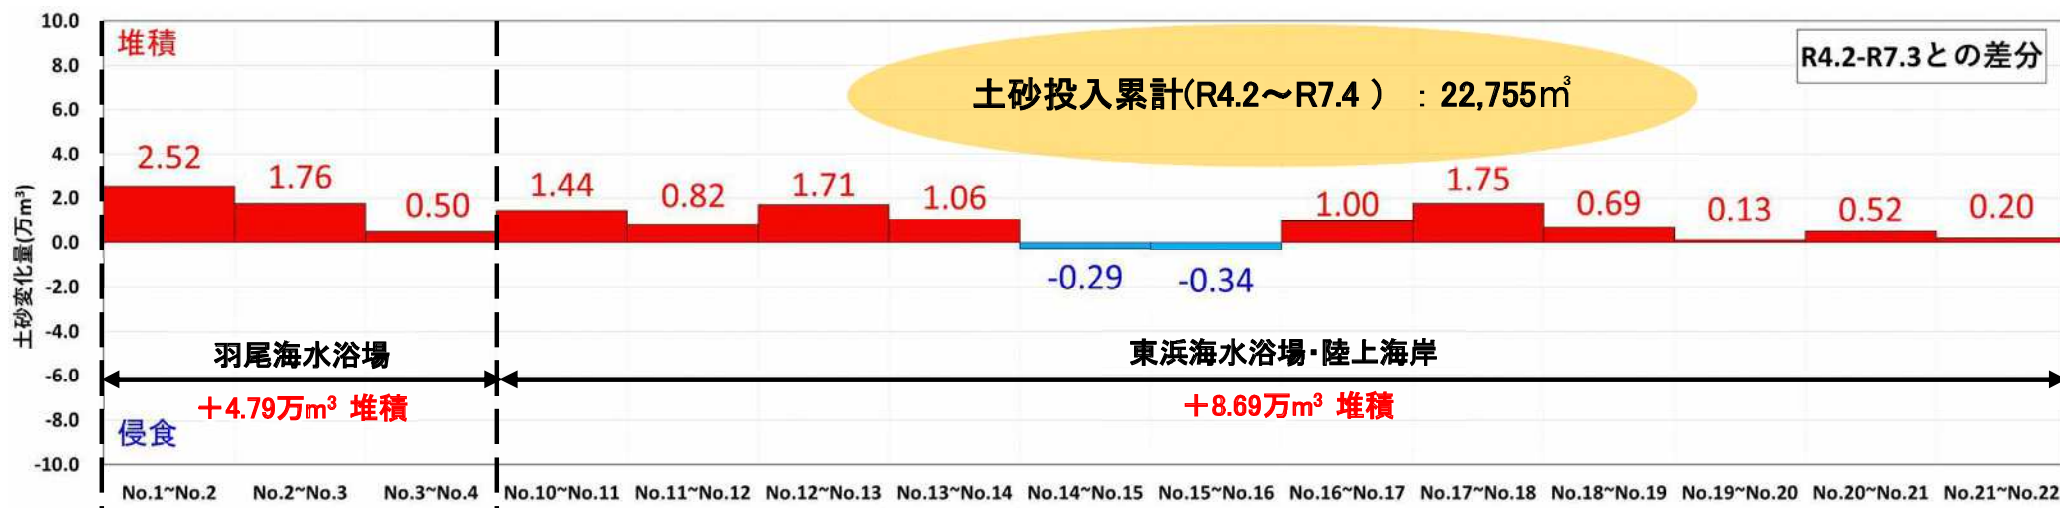
## R4年2月とR7年4月の土砂量比較

○海岸全体として、約13万m<sup>3</sup>の堆積傾向にあることが算定された。

○東浜海水浴場・陸上海岸の中央付近(No. 14～16)では若干の侵食傾向にある。

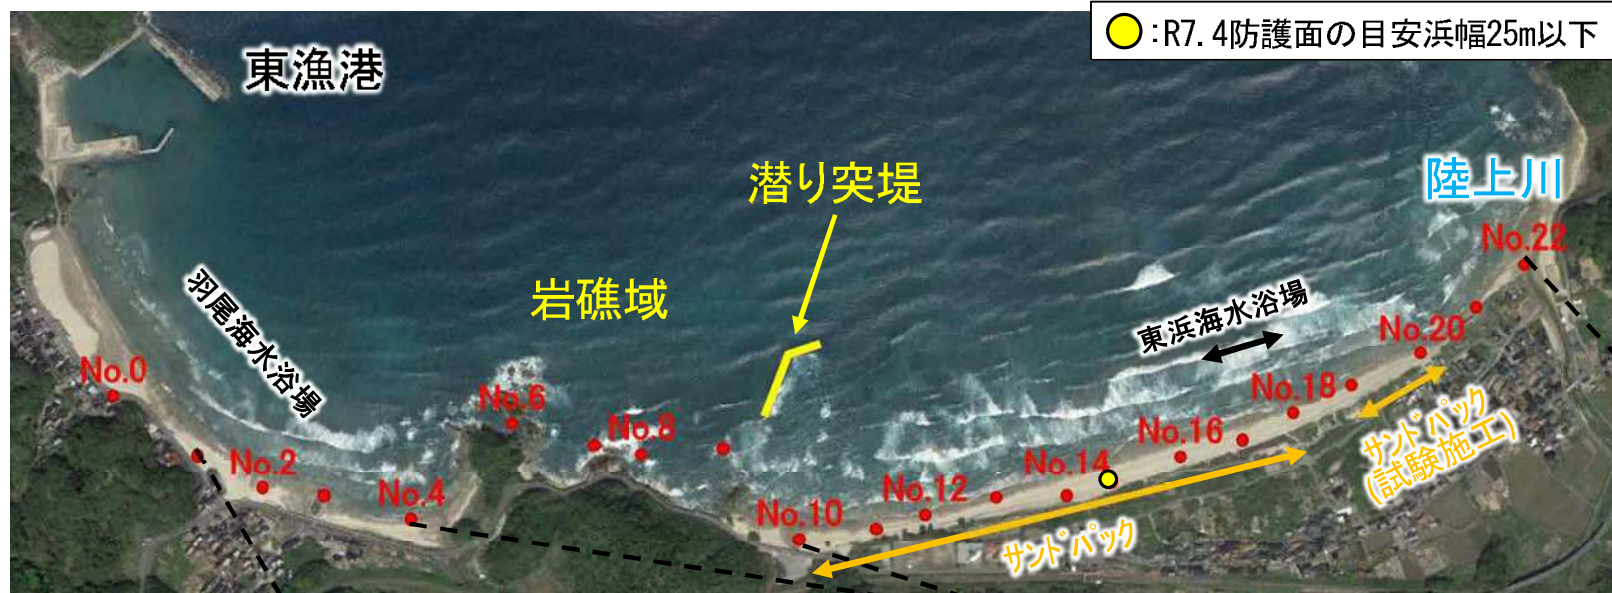
| | 羽尾海水浴場 | 東浜海水浴場 |
|---|---|---|
| 問題点・課題 | 東漁港、羽尾海水浴場への土砂堆積 | 冬季風浪後の浜崖発生 |

- 現地では大きな浜崖の発生も確認されることから、引き続き東側への浜崖対策(サンドバック)を継続する。
- 概ね基準年の汀線を維持しているが、防護面、利用面の目安浜幅が確保できていない箇所があることから、引き続きサンドリサイクルとモニタリングを継続実施する。

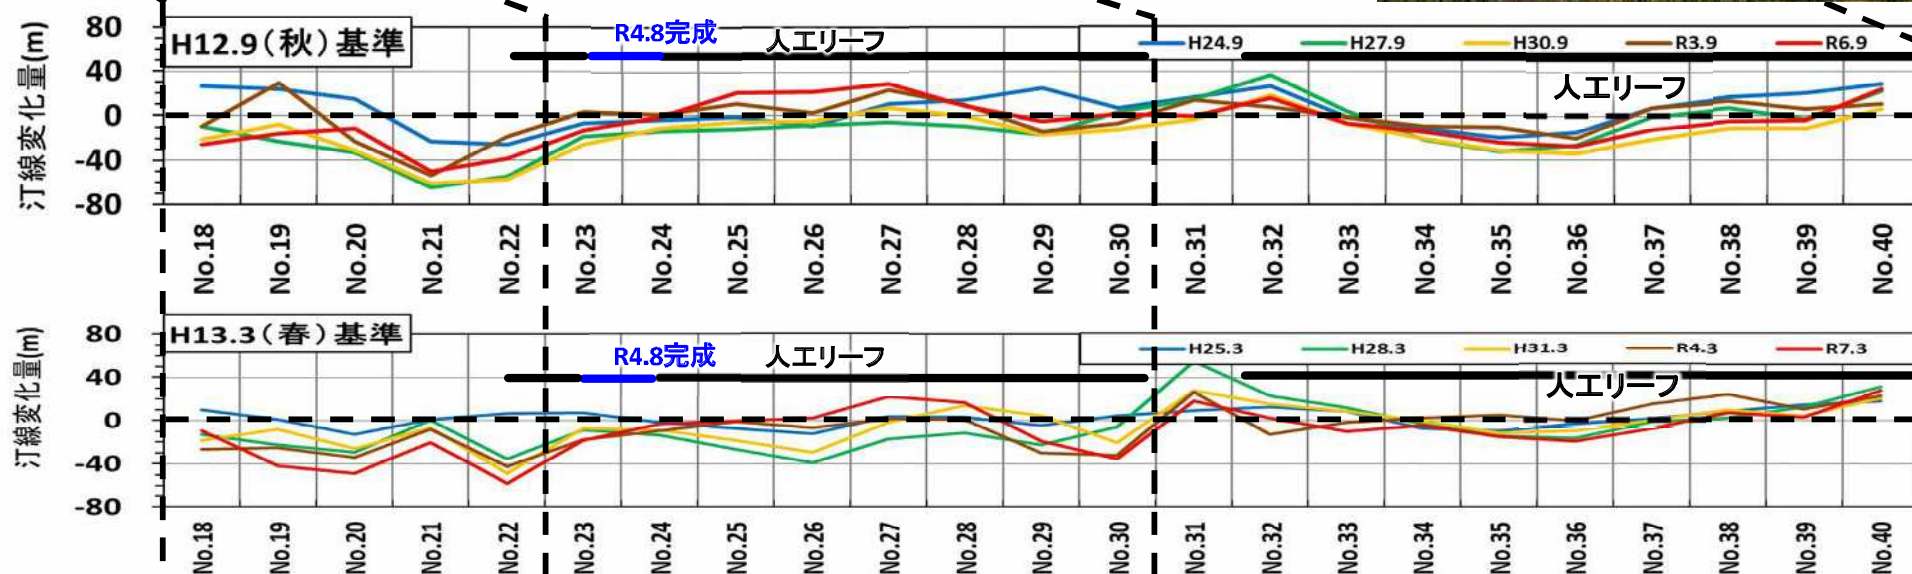
H12年9月及びH13年3月測量を基準とした長期的な汀線変化

長期的な汀線変化 : R6.9(秋季)、R7.3(春季)では、西側人工リーフの背後(No. 25~27)において基準年の汀線から前進している。一方、西側人工リーフの西側(No. 18~22)や東側人工リーフの背後(No. 35~37)では後退している。

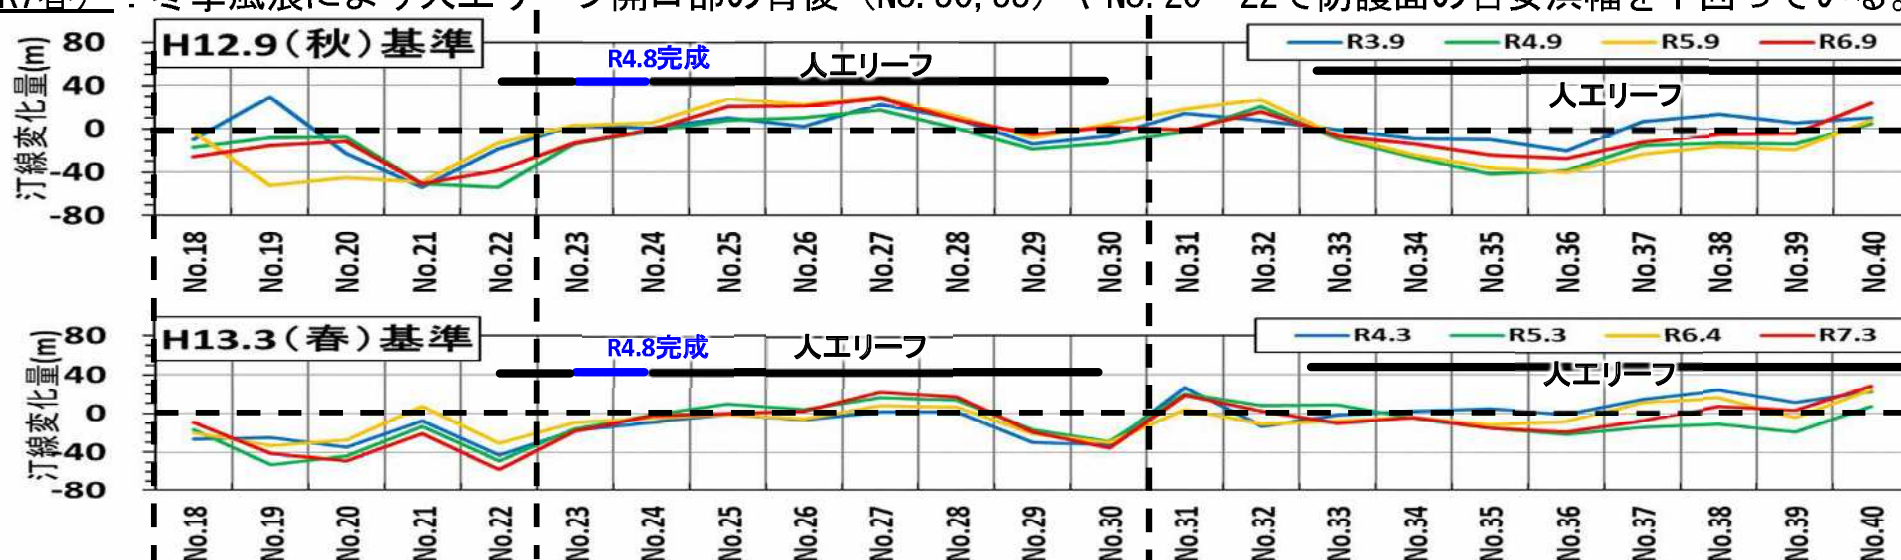
**H12年9月及びH13年3月測量を基準とした短期的な汀線変化**  
※測量基準年は、継続して保有している測量データの最も古いデータを設定(季節毎)

**短期的な汀線変化:** 秋季においては、西側人工リーフ背後の中央付近(No. 25~27)でR4.9からR5.9にかけて汀線が前進している。一方、人工リーフ未設置区間(No. 18~22)および東側人工リーフ背後(No. 33~37)では、基準年の汀線よりも後退側で前進、後退を繰り返している。春季は、秋季に比べて経年的な汀線変化は小さい。

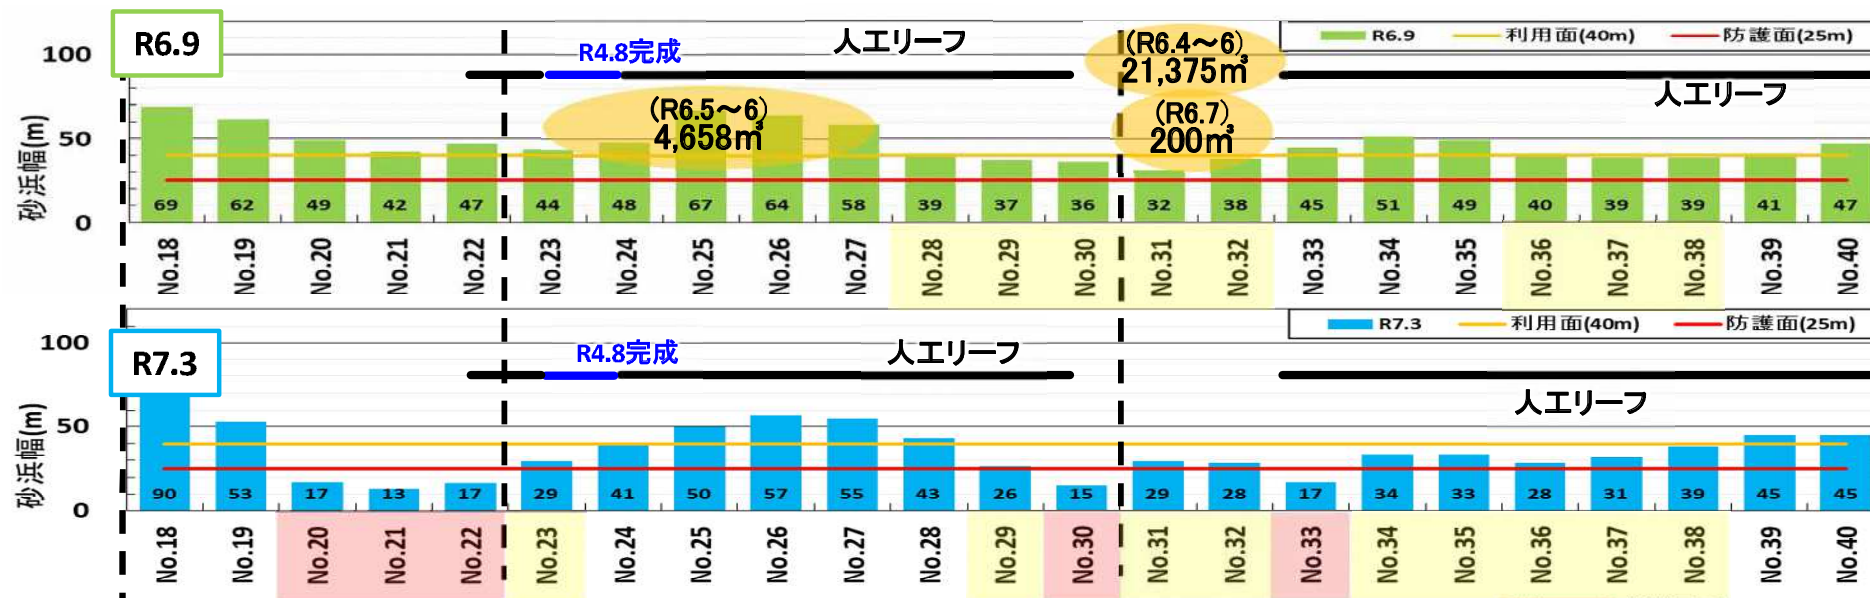
**R6年9月及びR7年3月測量時の砂浜幅**

**砂浜幅 (R7春):** 冬季風浪により人工リーフ開口部の背後(No. 30, 33)やNo. 20~22で防護面の目安浜幅を下回っている。

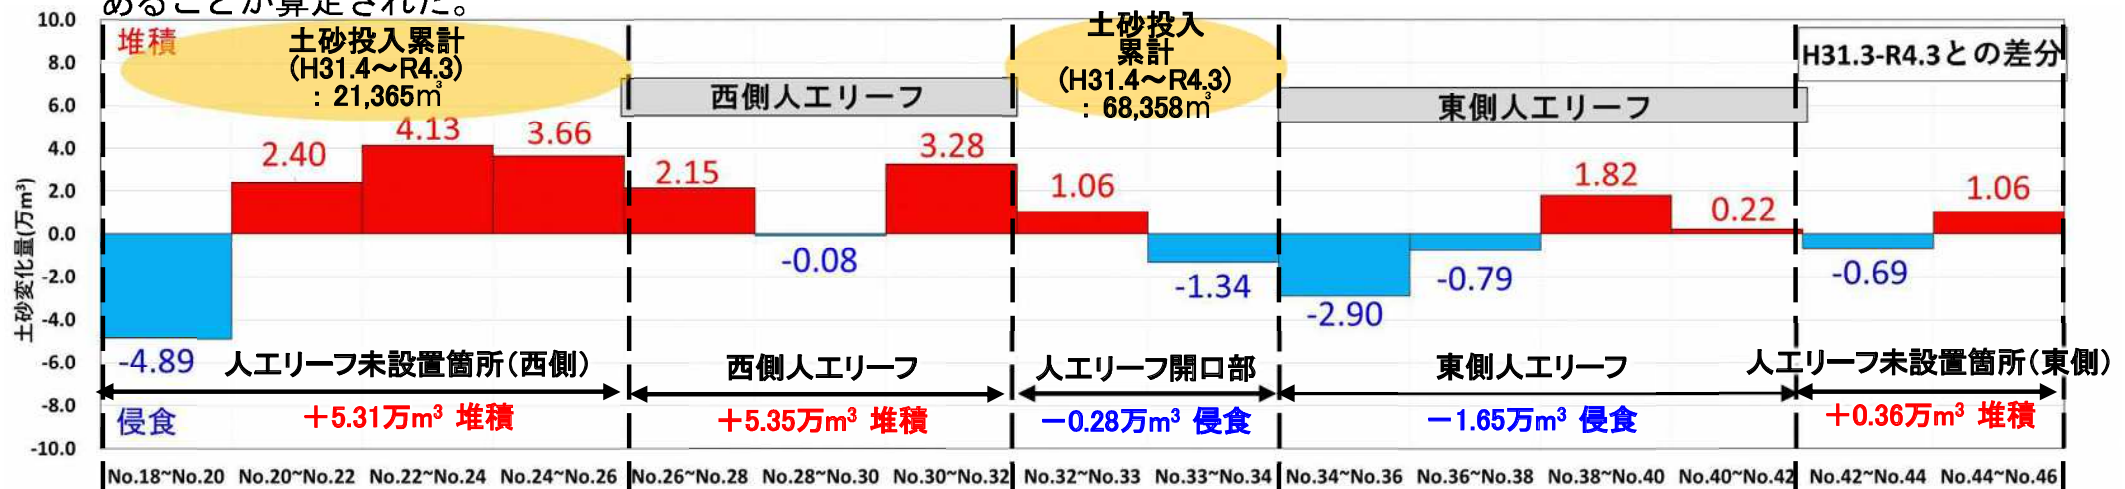
## H31年3月とR4年3月の土砂量比較

○海岸全体として、約9万m<sup>3</sup>の堆積傾向であることが算定された。

○人工リーフ未設置箇所(西側)の西側端部や東側人工リーフ背後において、侵食傾向であることが算定された。

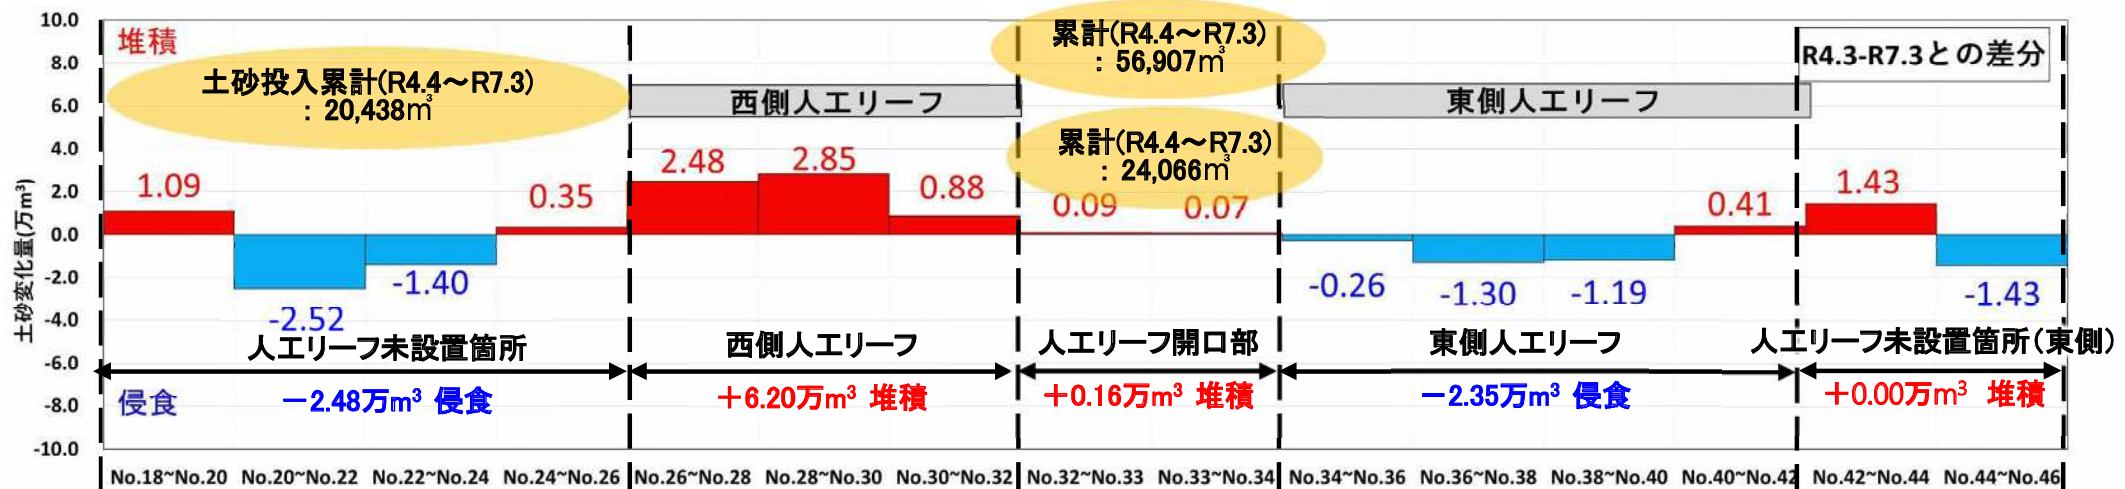
## R4年3月とR7年3月の土砂量比較

○海岸全体として、約1.5万m<sup>3</sup>の堆積傾向であることが算定された。

○人工リーフ未設置箇所(西側)の中央付近や東側人工リーフ背後および人工リーフ未設置箇所(東側)の東側端部にて侵食傾向であることが算定された。

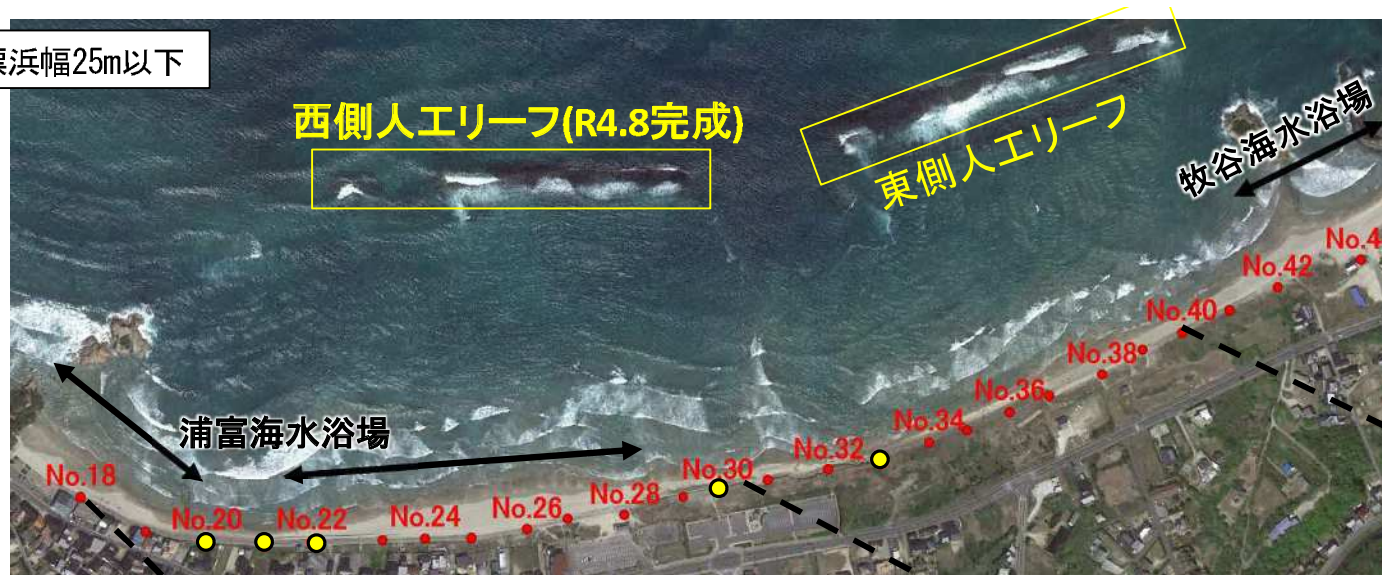
●:R7.3防護面の目標浜幅25m以下

| | 浦富海水浴場 | | 牧谷海水浴場 |
|---|---|---|---|
| 問題点・課題 | 局所的な浜崖への対応、人工リーフ開口部の局所的な侵食、東側人工リーフ背後(No.34～38)で土砂量の減少傾向が継続 | | |

- R4年8月に人工リーフが完成し一定の期間が経過したことから、人工リーフ整備による効果検証を行う。
- 西側人工リーフの西側(No. 20～22)や人工リーフ開口部背後(No. 30、33)で防護面の浜幅が不足していることから、今後も関係機関と連携してサンドリサイクルとモニタリングを実施する。また、必要に応じて緊急的な養浜を行う。

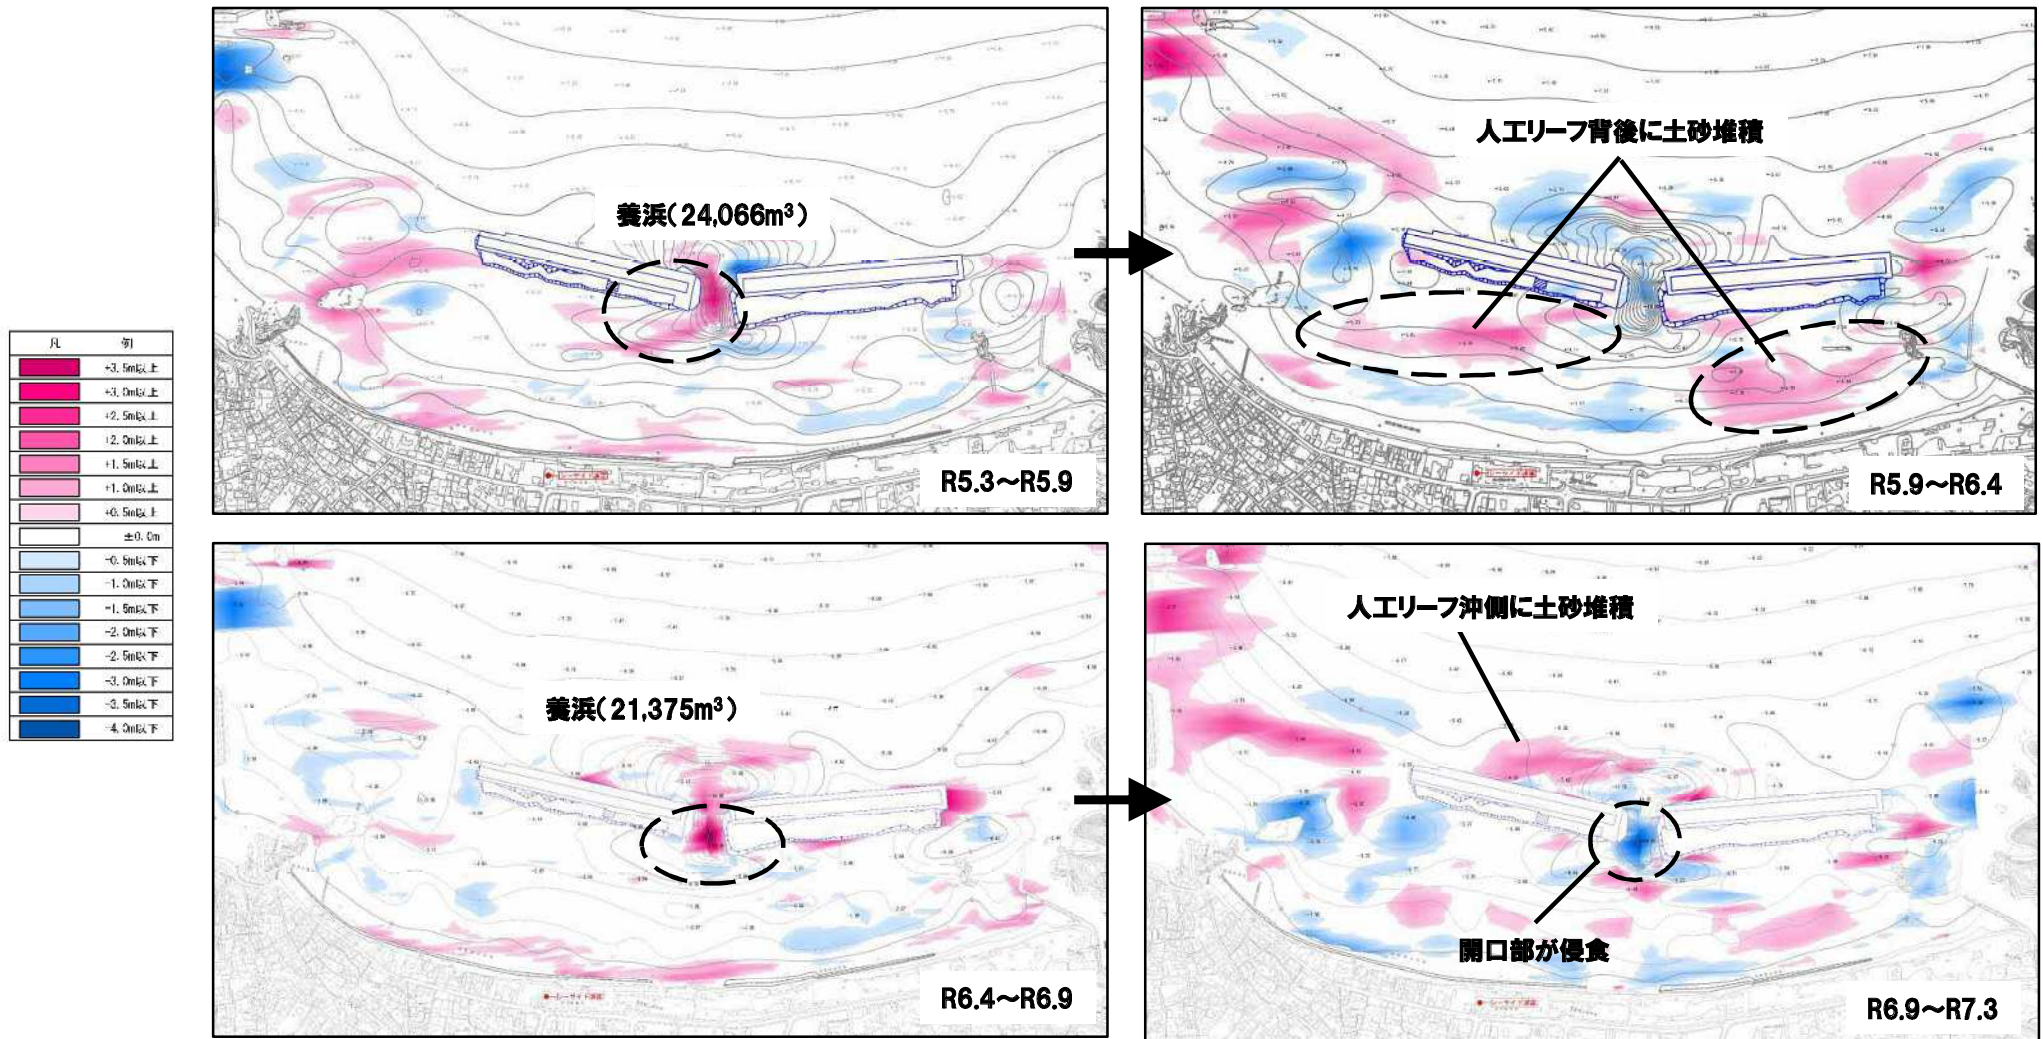
差高図(経年比較(R5.3～R7.3))

OR5.4～R5.6に人工リーフ開口部岸側へ養浜(24,066m<sup>3</sup>)。人工リーフ東側及び西側の汀線付近に土砂堆積が見られる。人工リーフ岸側への堆積により、汀線の前進や波浪減衰効果が更に見込まれることから、開口部岸側への養浜が望まれる。

OR6.4～R6.6に人工リーフ開口部岸側へ養浜(21,375 m<sup>3</sup>)。西側人工リーフの沖側に土砂堆積が見られる。R5.3～R6.4のような目立った人工リーフ岸側への堆積は見られない。
