## ②現状(汀線変化分析・砂浜幅)

### ③課題と対応方針

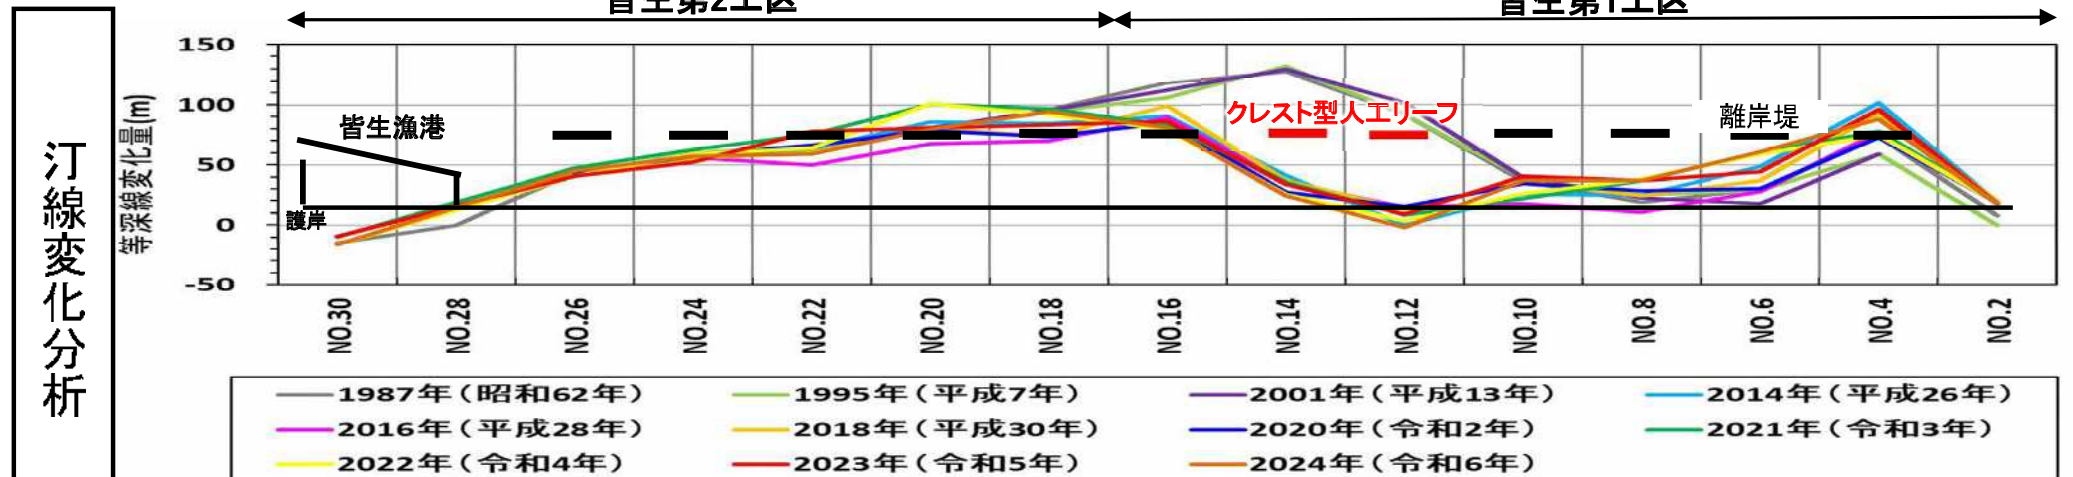
### 皆生工区の汀線変化量の経年変化(S49年汀線基準)

汀線変化分析: S57(1982)年までの離岸堤整備によって、離岸堤背後にトンボロ(砂浜)が形成され、汀線が基準年の汀線よりも前進し、長期的に安定している。H17(2005)年、H22(2010)年に離岸堤からクレスト型人工リーフへ施設改良を実施した箇所(2基)では、施設改良後、砂浜が後退したが、H26(2014)年度以降の汀線変化は小さく、施設改良に伴う影響は比較的落ち着きつつある。(ただし、高波浪後は緊急養浜が実施されている。)

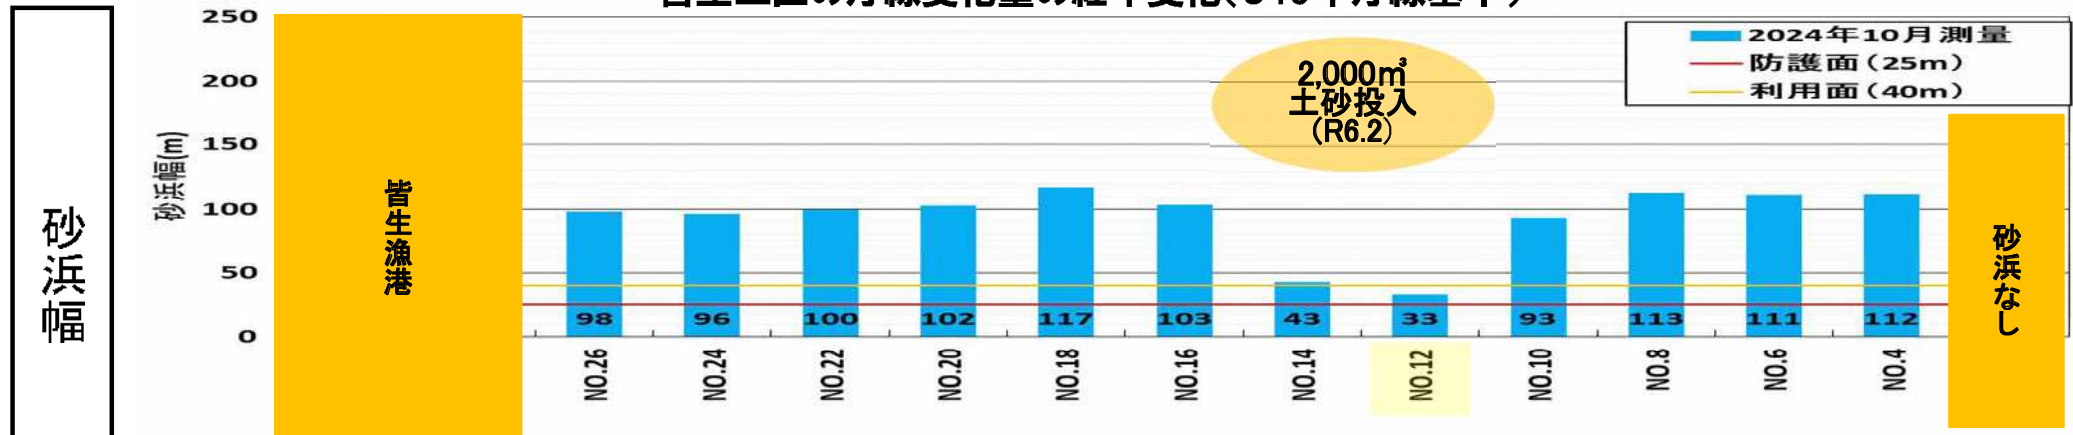
### R6年10月測量時の砂浜幅(皆生工区)

砂浜幅(R6.10): 防護面の目安浜幅(25m)が確保されている。

※ 赤色ハッチ: 防護面の目標浜幅25m以下  
黄色ハッチ: 利用面の目標浜幅40m以下

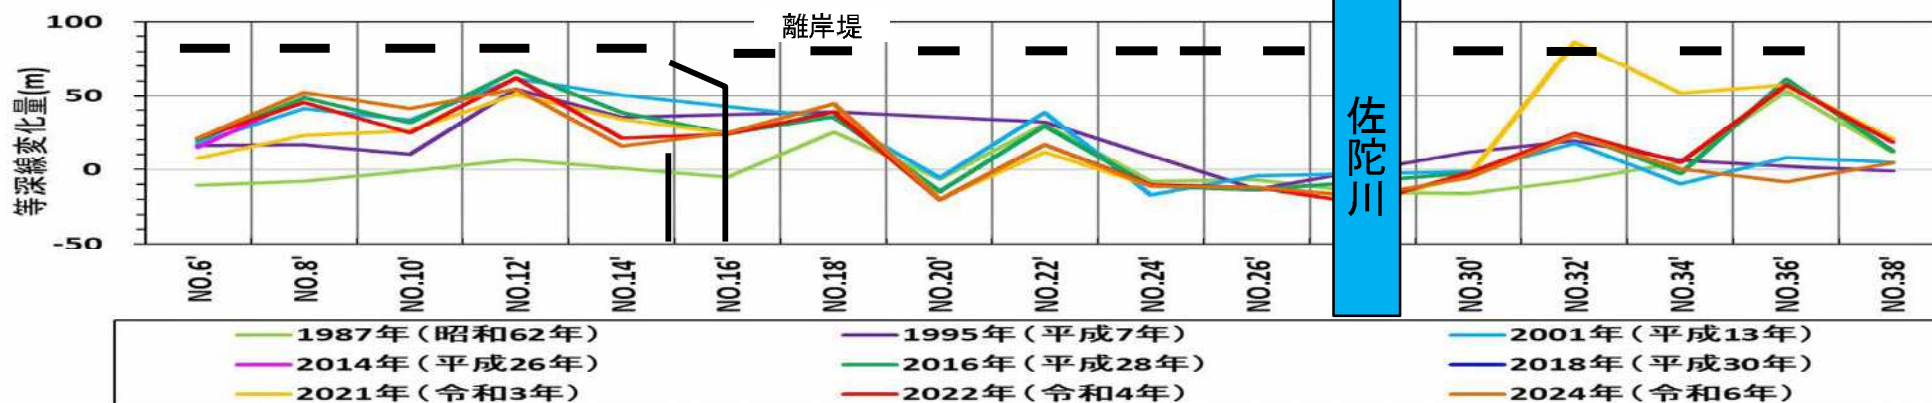
### 日吉津工区の汀線変化量の経年変化(S49年汀線基準)

汀線変化分析 : H6(1994)年までの離岸堤整備により、離岸堤背後にトンボ口が形成され、汀線が基準年の汀線よりも前進し、長期的に安定している。

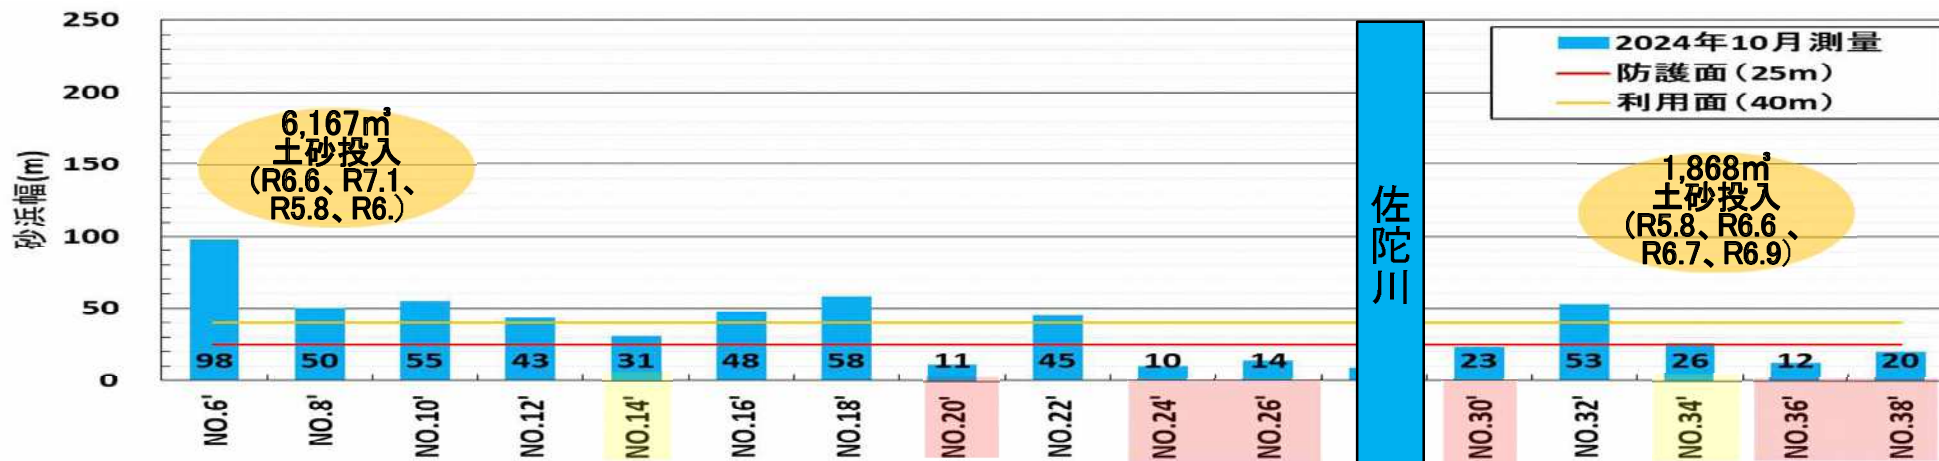
### R6年10月測量時の砂浜幅(日吉津工区)

砂浜幅(R6.10) : No.20'、No.24'～No.26'、No.30'、No.36'～No.38'で防護面の目安浜幅(25m)を下回っている。

※赤色ハッチ: 防護面の目標浜幅25m以下

黄色ハッチ: 利用面の目標浜幅40m以下

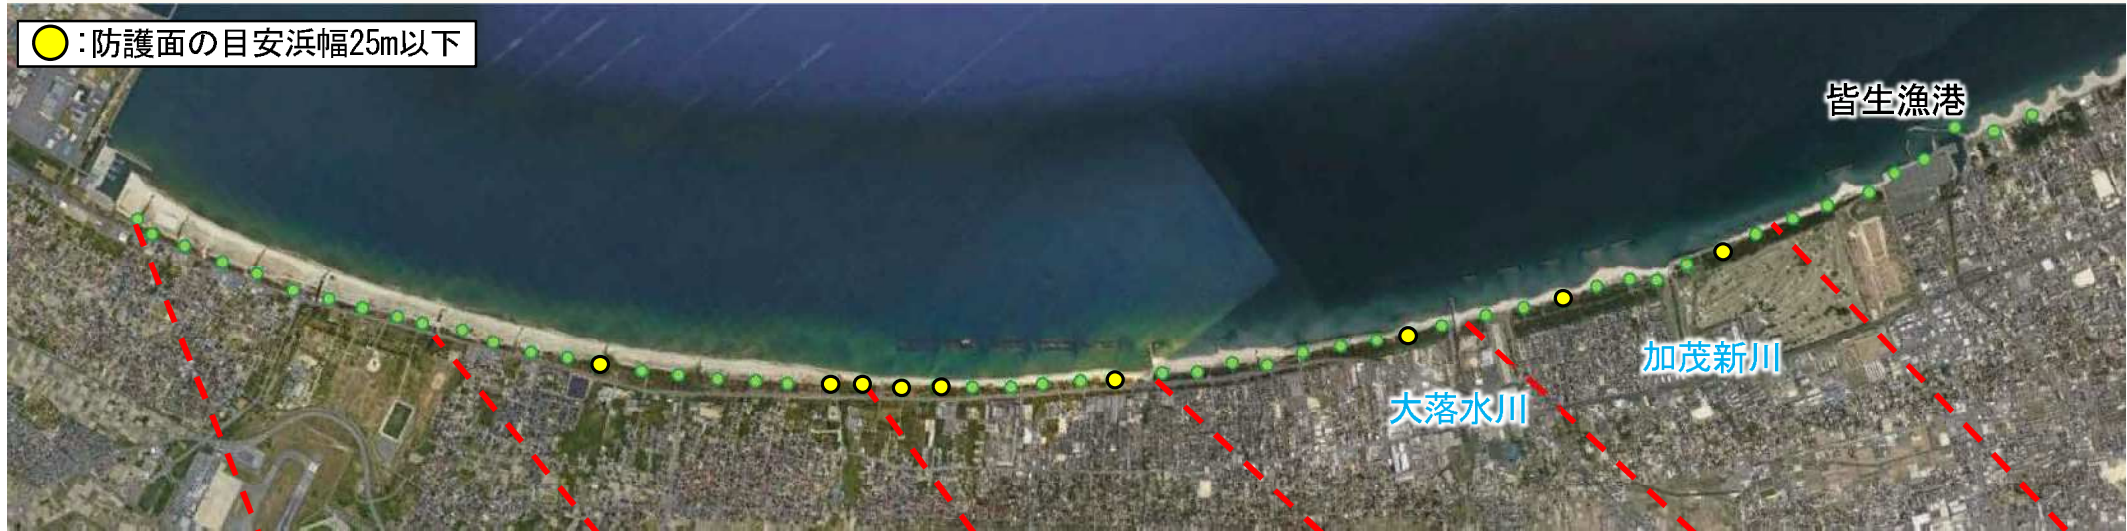
### 境港工区～両三柳工区 26

●：防護面の目安浜幅25m以下

| | 境港工区 | 和田・大篠津工区 | 富益工区 | 夜見工区 | 両三柳工区 |
|---|---|---|---|---|---|
| 短期的な地形<br>変化(H28～R6) | 顕著な変化なし | 全体的に後退傾向(特に富益工<br>区との境界で後退が拡大中) | 1号人工リーフ及び4号人工リー<br>フよりも漂砂下手で後退傾向 | 顕著な変化なし | 顕著な変化なし |
| 長期的な地形<br>変化(S49～R6) | 沿岸漂砂の最下手に位置して<br>おり、堆積傾向 | 沿岸漂砂の下手に位置しており、<br>堆積傾向にあったが、近年は後<br>退傾向(特に富益工区との境界<br>で後退が拡大中) | 沿岸漂砂上手側のL型突堤整<br>備以降、侵食傾向 | 離岸堤・L型突堤整備以降、安<br>定傾向 | 突堤・離岸堤整備以降、安定傾<br>向 |
| 砂浜幅(R6) | 防護面の目安浜幅(25m)を確保<br>利用面の目安浜幅(40m)を確保 | 防護面(25m)および利用面<br>(40m)の目安浜幅を下回る箇<br>所がある(12箇所中3箇所) | 防護面の目安浜幅(25m)を下回<br>る箇所がある(7箇所中3箇所)<br>利用面の目安浜幅(40m)を下回<br>る箇所がある(7箇所中4箇所) | 防護面の目安浜幅(25m)を下回<br>る箇所がある(9箇所中1箇所)<br>利用面の目安浜幅(40m)を下回<br>る箇所がある(9箇所中4箇所) | 防護面の目安浜幅(25m)を下回<br>る箇所がある(9箇所中2箇所)<br>利用面の目安浜幅(40m)を下回<br>る箇所がある(9箇所中7箇所) |
| 問題点・課題 | 境港マリーナへの土砂堆積 | 富益工区と県管理区間の境界<br>付近での汀線後退 | 人工リーフ施設改良未整備区間<br>背後での汀線後退 | 海岸保全施設の老朽化<br>L型突堤による土砂の捕捉 | — |

| | 境港工区 | 和田・大篠津工区 | 富益工区 | 夜見工区 | 両三柳工区 |
|---|---|---|---|---|---|
| 今後の対応方針 | 堆積に伴う浚渫の実施 | サンドリサイクルの継続<br>モニタリングの継続 | 人工リーフ改良の早期整備<br>大粒径の養浜材でのサンドリ<br>サイクルの実施<br>モニタリングの継続 | モニタリングの継続 | サンドリサイクルの継続<br>モニタリングの継続 |

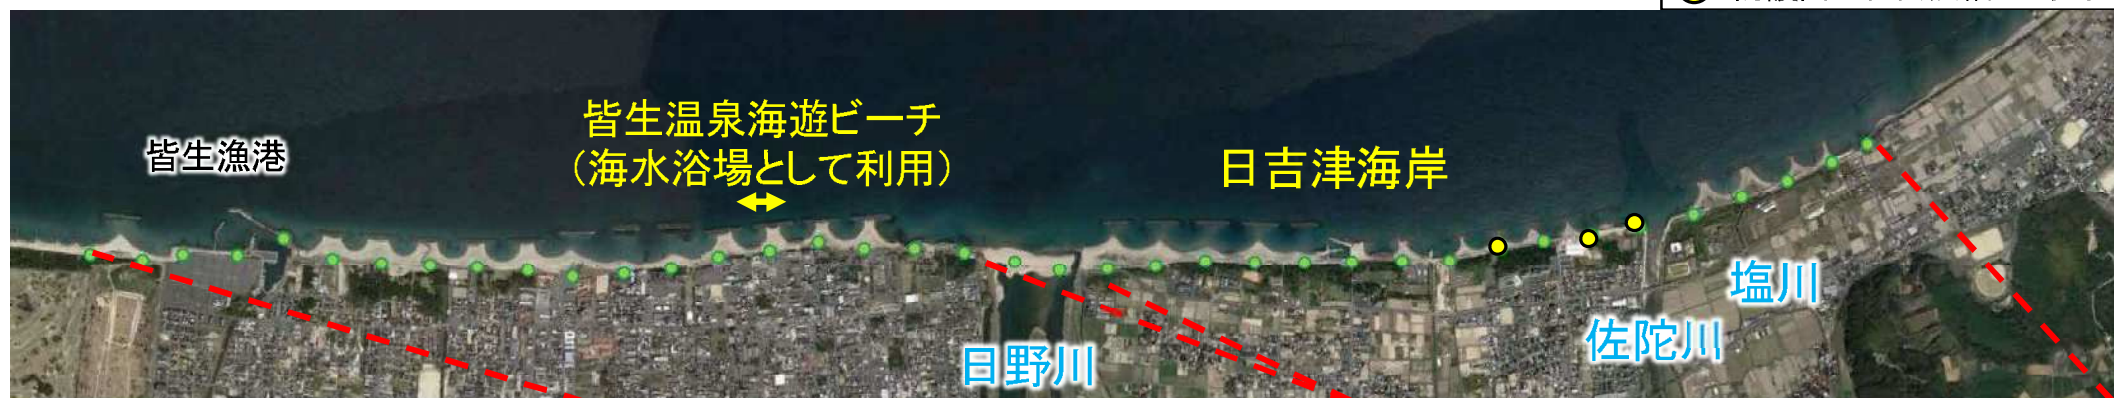
皆生工区～日吉津工区 27

●：防護面の目安浜幅25m以下

| | 【皆生工区】<br>皆生工区 | 【日吉津工区】<br>日吉津工区 |
|---|---|---|
| 長期的な地形<br>変化(S49～R6) | 施設改良による汀線後退後のH27年以降は、汀線変化が小さい状態が続いている。 | 離岸堤整備以降、安定傾向 |
| 砂浜幅(R6) | 防護面の目安浜幅(25m)を確保<br>利用面の目安浜幅(40m)を下回る箇所がある(12箇所中1箇所) | 防護面の目安浜幅(25m)を下回る箇所がある(16箇所中6箇所)<br>利用面の目安浜幅(40m)を下回る箇所がある(16箇所中8箇所) |
| 問題点・課題 | 近年、高波浪後に浜崖が形成されるため注視が必要 | — |

| | 【皆生工区】<br>皆生工区 | 【日吉津工区】<br>日吉津工区 |
|---|---|---|
| 今後の対応方針 | モニタリングの継続<br>緊急養浜の実施 | サンドリサイクルの継続<br>モニタリングの継続 |
