2.4 室内の汚染状況の確認と除染実施

3. 室内汚染の再発防止策について

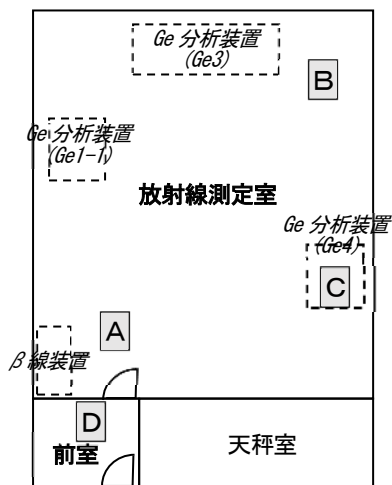
図3 汚染状況確認の測定地点
(□ : 測定地点)

放射線測定室内の汚染状況を確認するため、図3に示す放射線測定室の床面 (A, B)、Ge 分析装置の表面 (C) 及び前室の床面 (D) をろ紙 (HE-40T) で拭き取り、拭き取り後のろ紙表面を α / β 線用シンチレーションサーベイメータ (アロカ製 TCS-362 型) 及び γ 線用シンチレーションサーベイメータ (アロカ製 TCS-171 型) を使って放射線量 (α 線、 β 線及び γ 線) を測定した。その後、放射線測定室の床面、作業台、Ge 分析装置表面等を濡れウエスで拭き取るともに、Ge 分析装置の検出器周辺を化学ぞうきんを使用して拭き取り除染を行った (図4)。除染後には、放射線量を再度測定して汚染状況の再確認を行った。

表1に汚染状況の測定結果を示す。汚染確認時の測定では、放射線測定室入口付近(A)、Ge 分析装置(Ge4)外側(C)及び前室(D)で α 線(3~10cpm)が検出されたが、除染後の測定では α 線が検出されなかったことから、拭き取りにより自然放射性核種が除去できたものとする。 β 線については、ろ紙の測定値(250cpm)と比べて若干高い(270~280cpm)地点があったが、除染後の測定ではろ紙と同レベルの値となった。なお、 γ 線については、汚染確認時と除染後の測定値に変化がなかった。

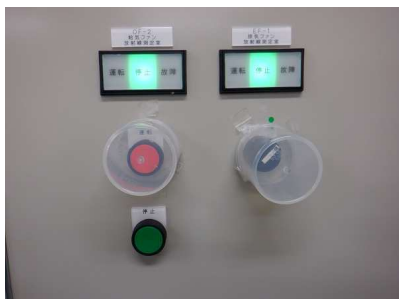
図4 操作盤への誤操作防止策

今回の放射線測定室内の汚染の原因に、緊急時モニタリング用換気設備の給気ファンのみが運転していたことがある。換気設備の操作盤には、「運転」と「停止」ボタンの他に、給気/排気ファンの「連動/手動」の切替スイッチがある。

操作盤による誤操作対策として、図4のとおり、

「運転」ボタンと「連動/手動」スイッチにカバーを取り付けて、カバーを外さないと操作できないようにした。また、換気設備の運転中は赤色ランプが点灯し、停止中は緑ランプが点灯することから、当センターの最終退室確認等で緑ランプが点灯していることを確認することとした。

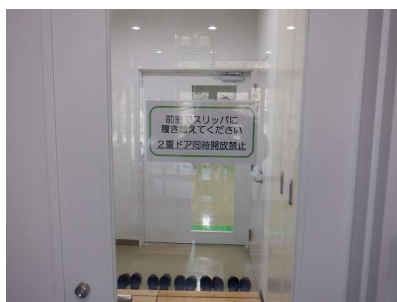
図5 前室出入口の改善状況
(専用スリッパ設置、注意書き表示)

放射線測定室への入退室については、出入口に粘着マットを設置する以外は特段実施していなかったことから、今回の放射線測定室内の汚染発生を受けて、放射能測定法シリーズ 2)を参考に、下記のとおり入退室の管理方法を見直した。

- (1) 放射線測定室に直接外気を取り入れないため、前室にある2つの扉を同時に開閉しない。
- (2) 入退室時には、前室に設置している専用スリッパに履き替えることとした。
- (3) (1)及び(2)について、作業員及び見学者等に周知・徹底させるため、前室の扉に注意書きを表示した(図5)。
- (4) これまで実施していた放射線測定室及び前室の出入口床に設置した粘着シートは継続して実施する。
