4. 県営工業団地の被災状況

地震直後、企業局において各工業団地における企業用地の被災状況を調査した結果を表4-1に示す。各工業団地の被災状況の概要は以下のとおり。

表4－1 鳥取県西部地震 竹内・昭和・旗ヶ崎各地区の被害状況調査集計表(調査事業所)

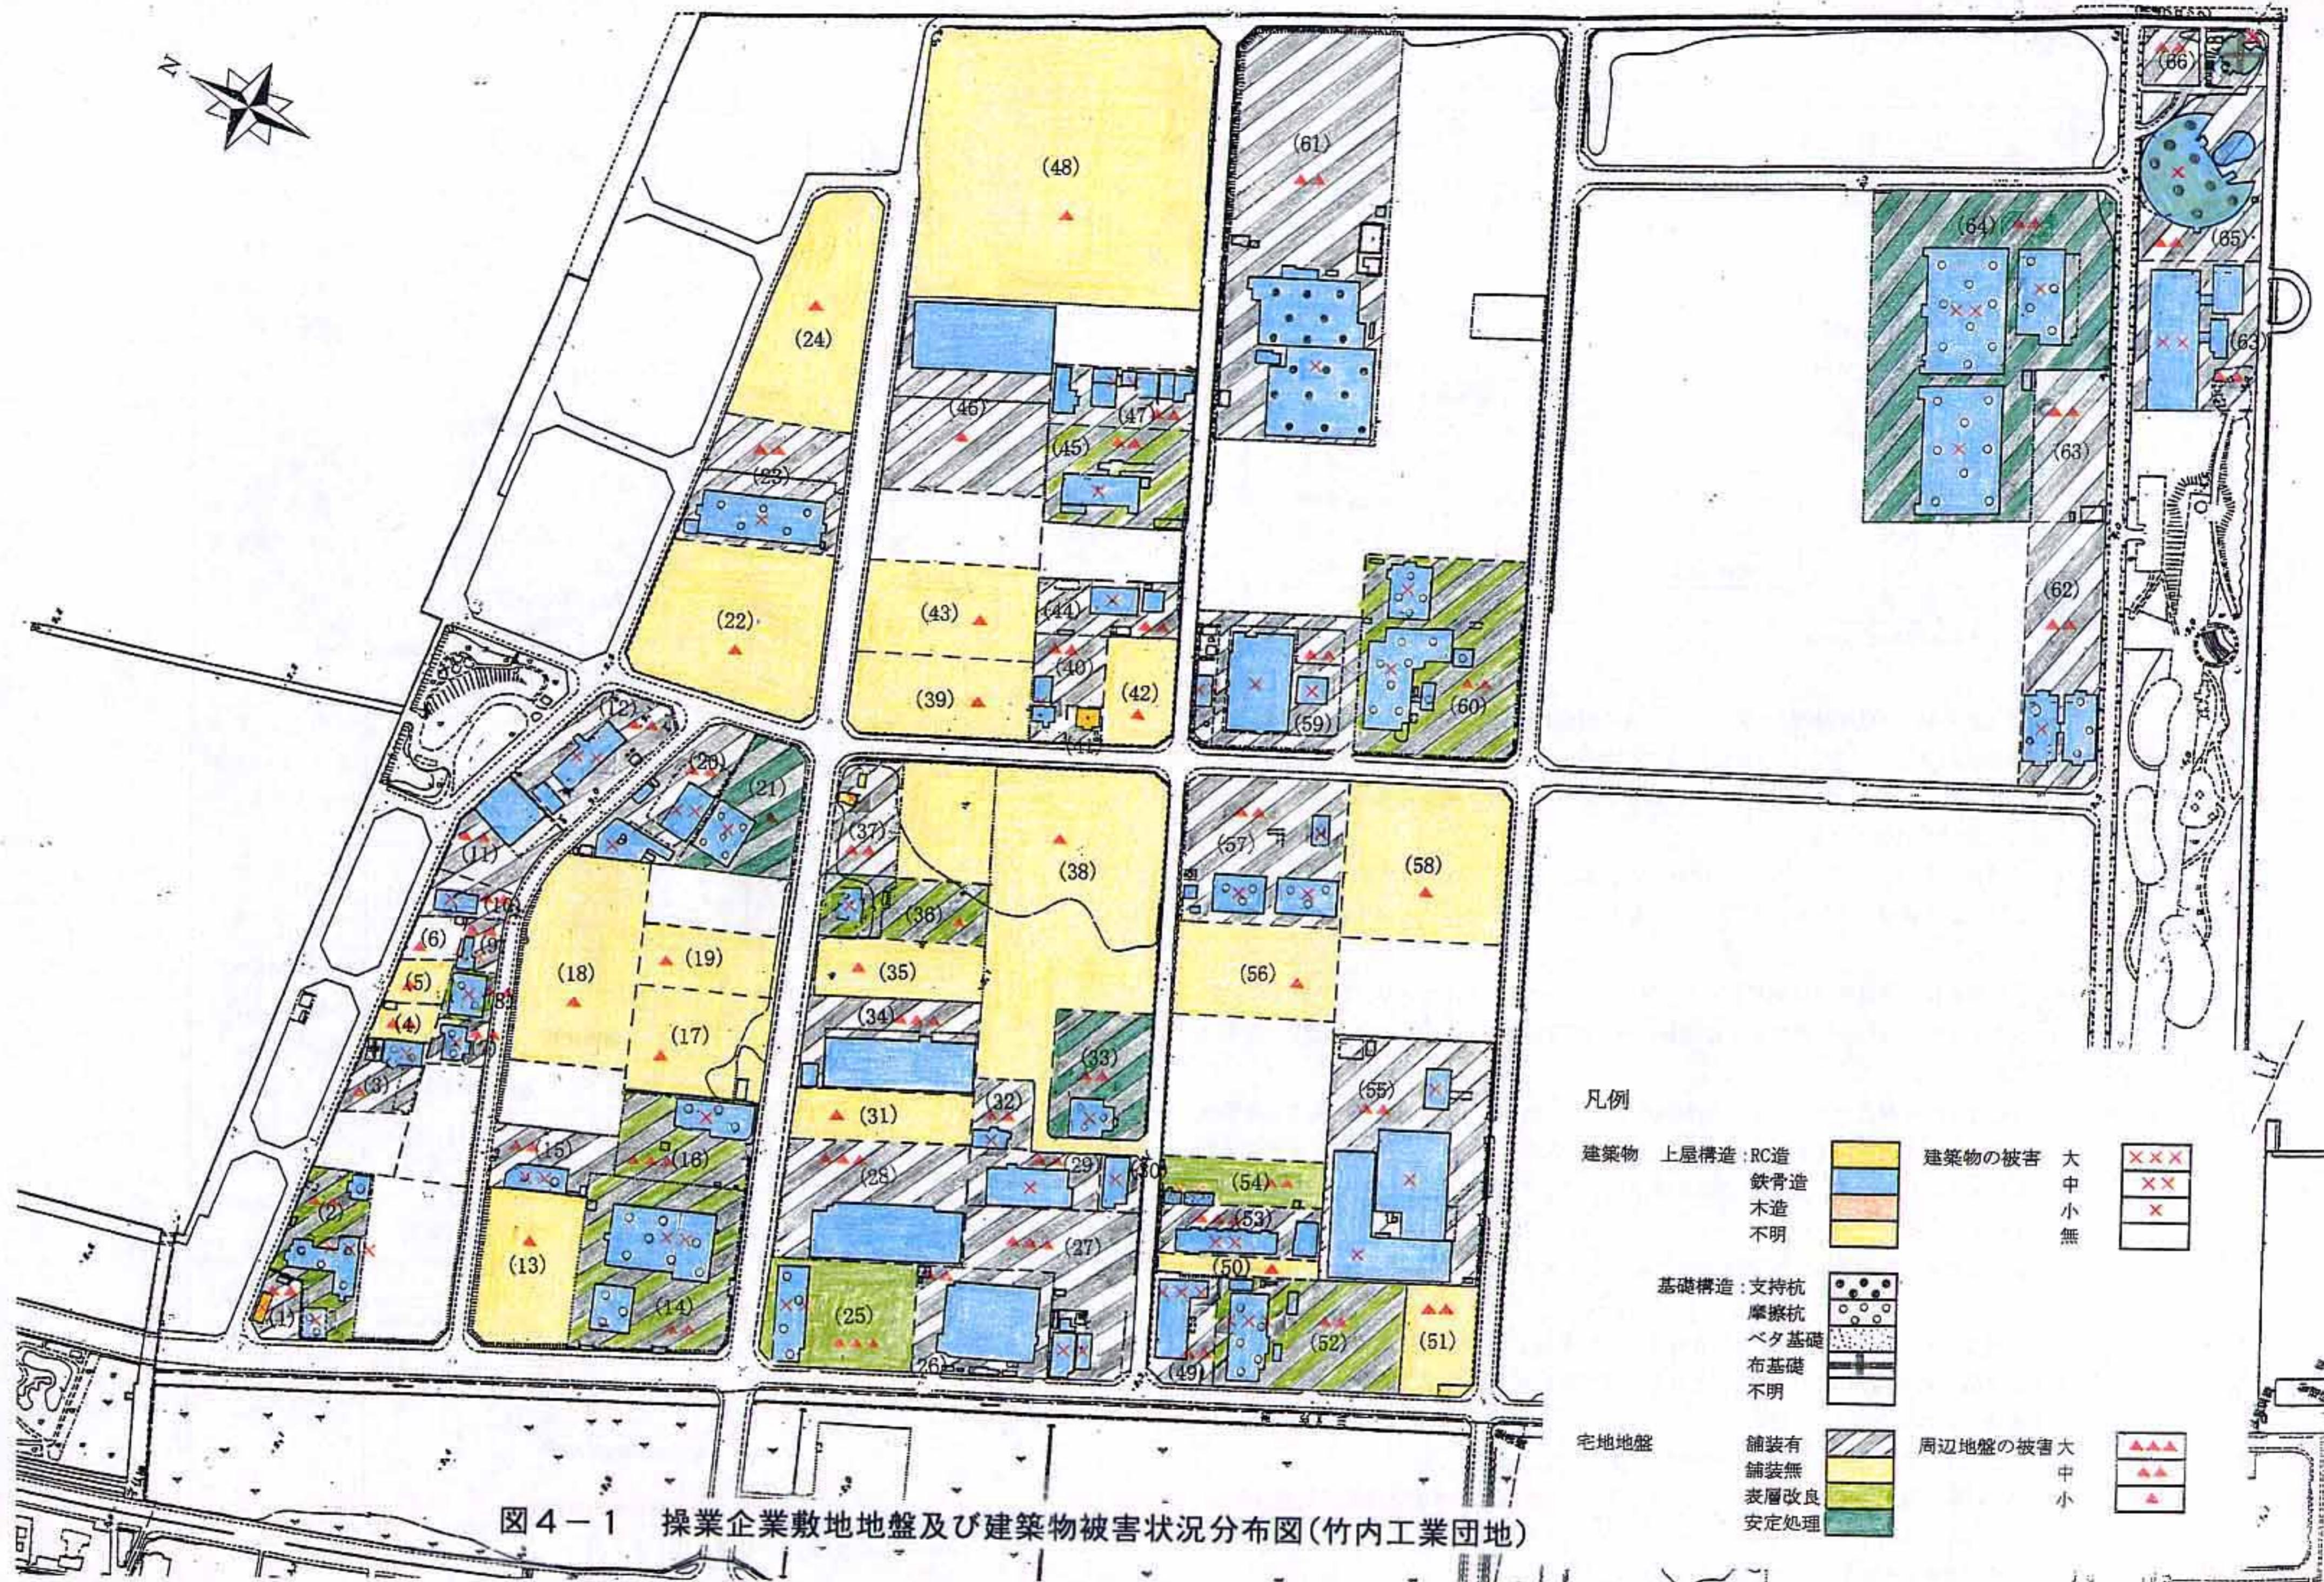
図4-1 操業企業敷地地盤及び建築物被害状況分布図(竹内工業団地)

この結果から被害の分布状況を見ると、被害の程度は別として建物・敷地とも被害がほぼ団地全域におよんでいること、敷地西側に被害の大きいものが集まっている傾向が伺える。この原因については承水路の存在の影響も懸念されるが、調査地点の分布も均一でなく、詳細な検証が必要である。

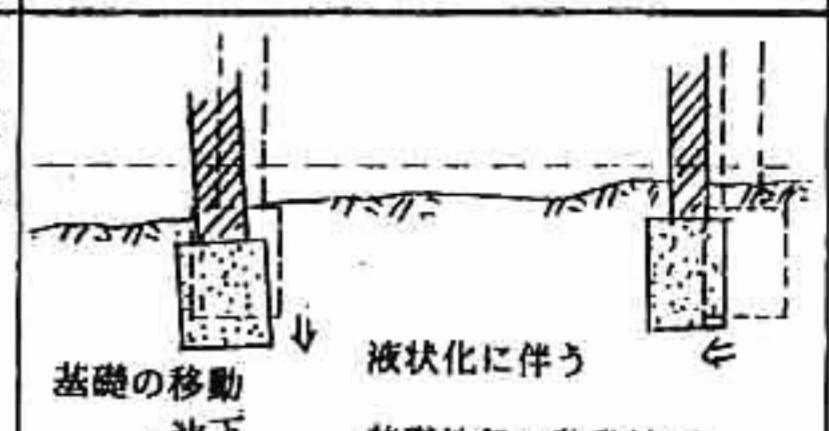
被災状況	被災の概念図	特記事項
①直接基礎の不同沈下と建築物の変形破損

このほかにも直接基礎と推定される建物の被害多数
②杭基礎の抜け上がりと土間の沈下・不陸発生

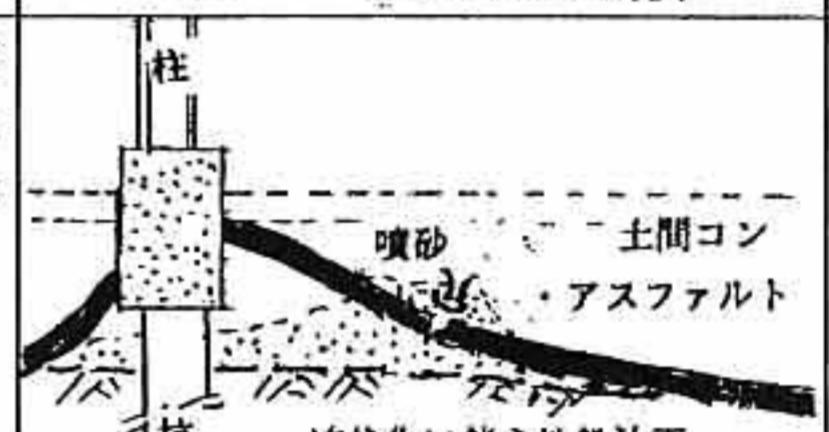
この他にも基礎構造不明箇所の土間沈下多い
③床板下の空洞発生

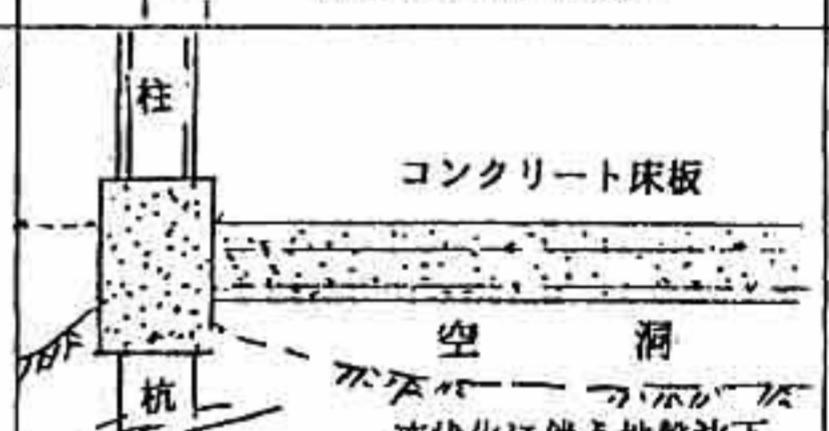
この他にも未確認のものが予想される
④杭基礎構造物の不同沈下と建築物の変形破損

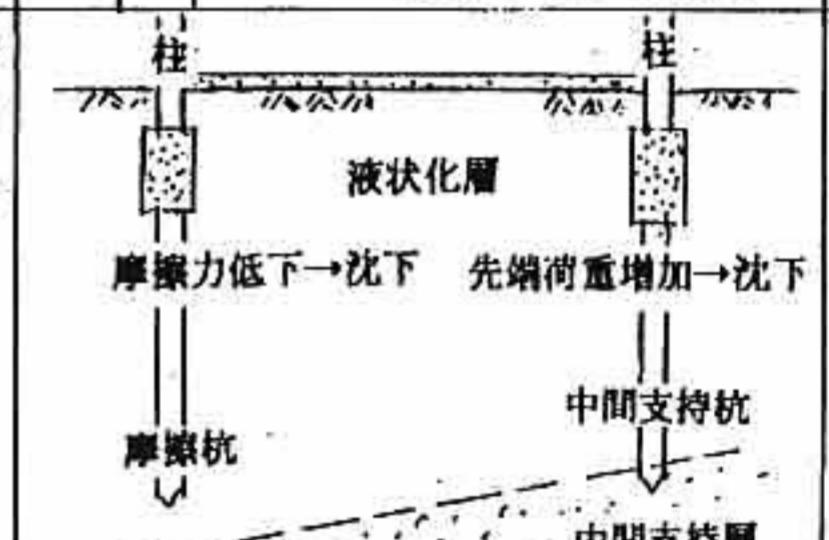
2:L=8m(R=8m) 3:L=8(R=10m) 14:L=10~12m (R=8m) 15:L=11m(R=8m) 25:L=8m(R=9m) 33:L=8m(R=11m) 52:L=13m(R=9m)
⑤地中配管の取付部の破損

④の特記事項: L=杭長、R=埋土層厚

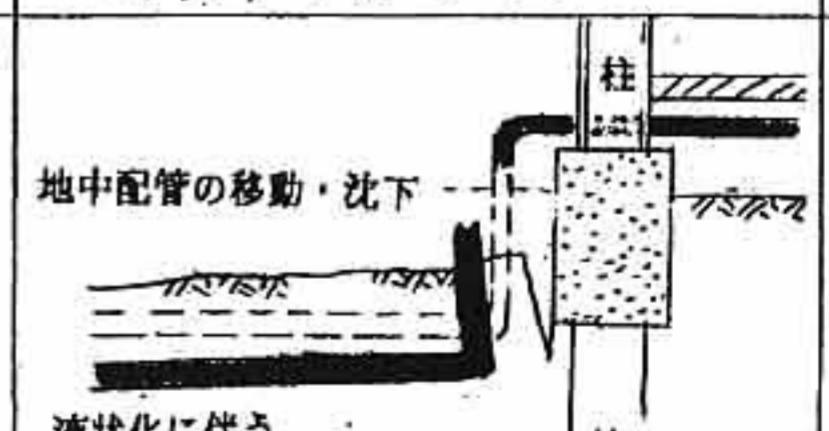
杭基礎構造に多くみられる

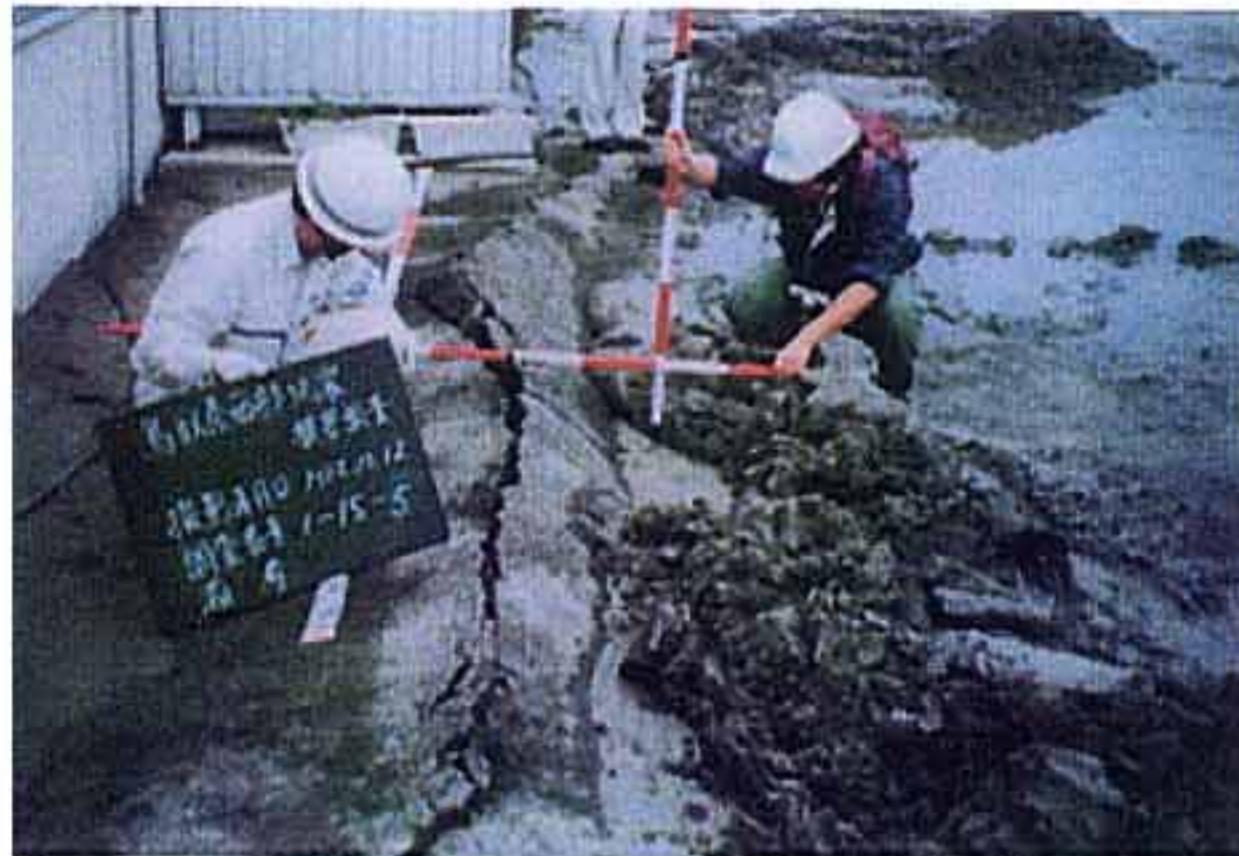
噴砂現象については、企業用地全体の約9割程度において噴砂による何らかの被害（写真1, 6）が発生しており、アスファルト舗装を突き破ったもの、未舗装地の土砂から噴砂したものがあり、建物基礎周辺からの噴砂も多数見受けられた。また、噴砂とともにクラックや目地等の開き等が生じている。なお、噴砂がアスファルトを突き破れなかった所は、アスファルトを押し上げる浮き上がりや道路等の波打ちが生じている。

写真 1
建物周辺部舗装の隆起及び噴砂

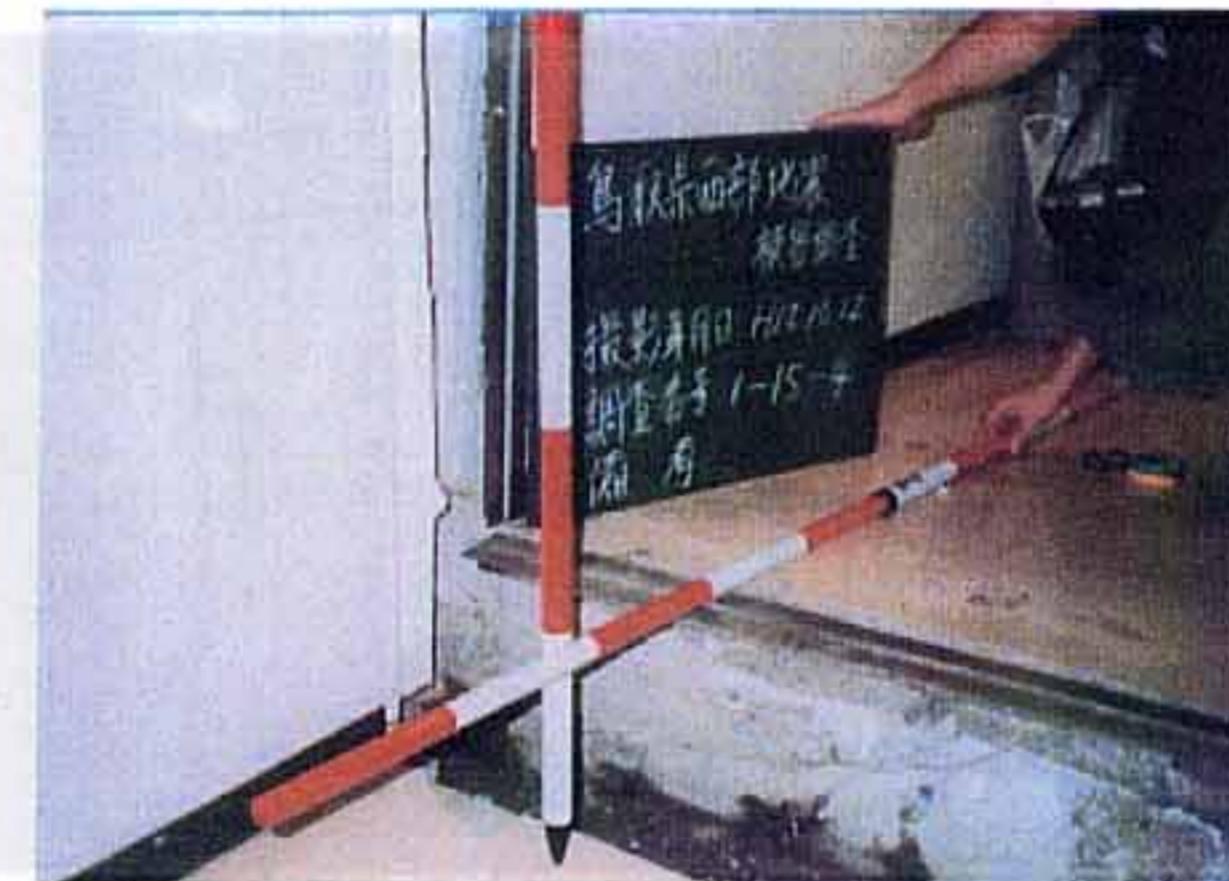
また、液状化による地盤の不同沈下は全体企業用地の約8割程度で見受けられ、建物の変形（写真6）、建物周辺部との段差（写真2, 3）、床面の傾斜（写真4）、排水路の損傷（写真5）等の被害が発生している。

写真 2
建物周辺地盤の不同沈下(20 cm)

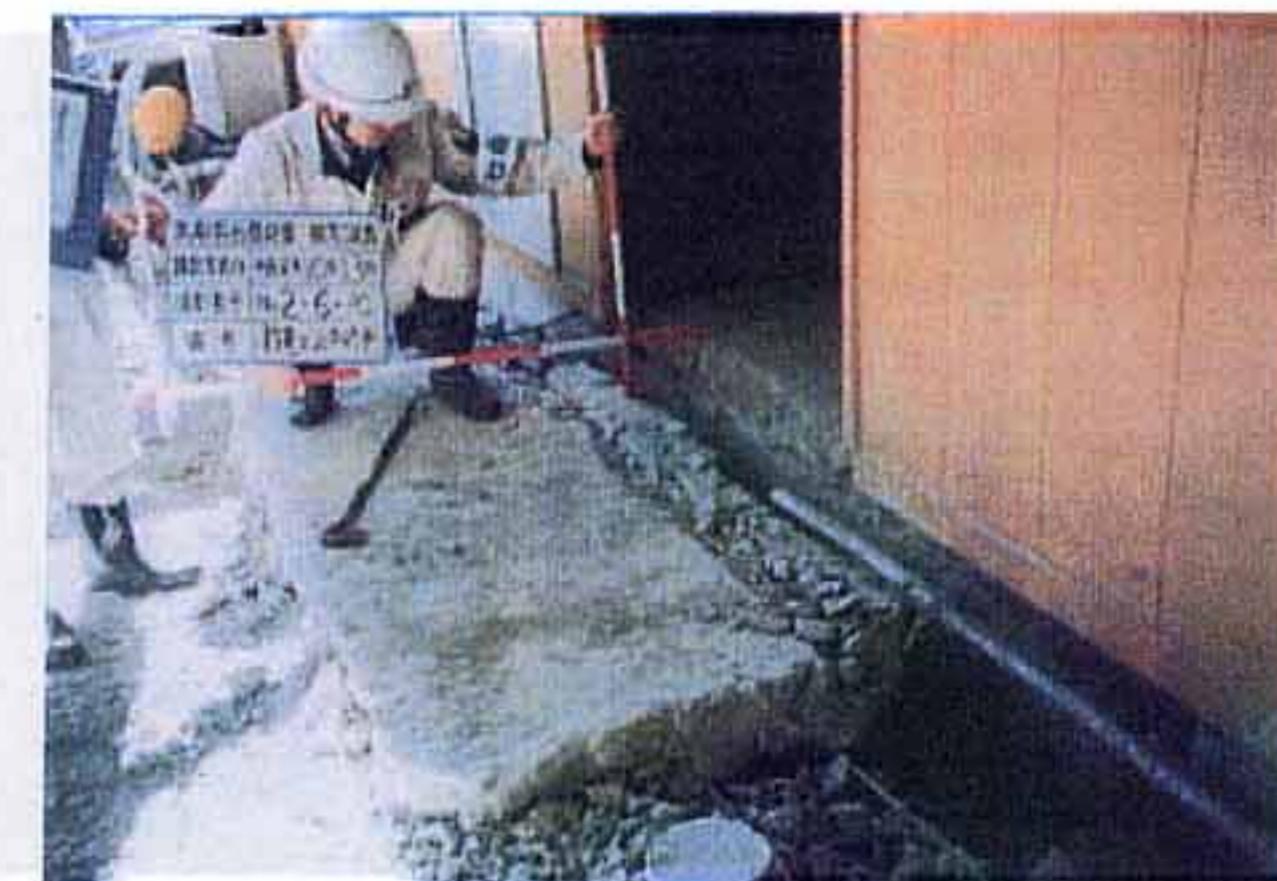
写真 3
建物周辺地盤の不同沈下(17 cm)

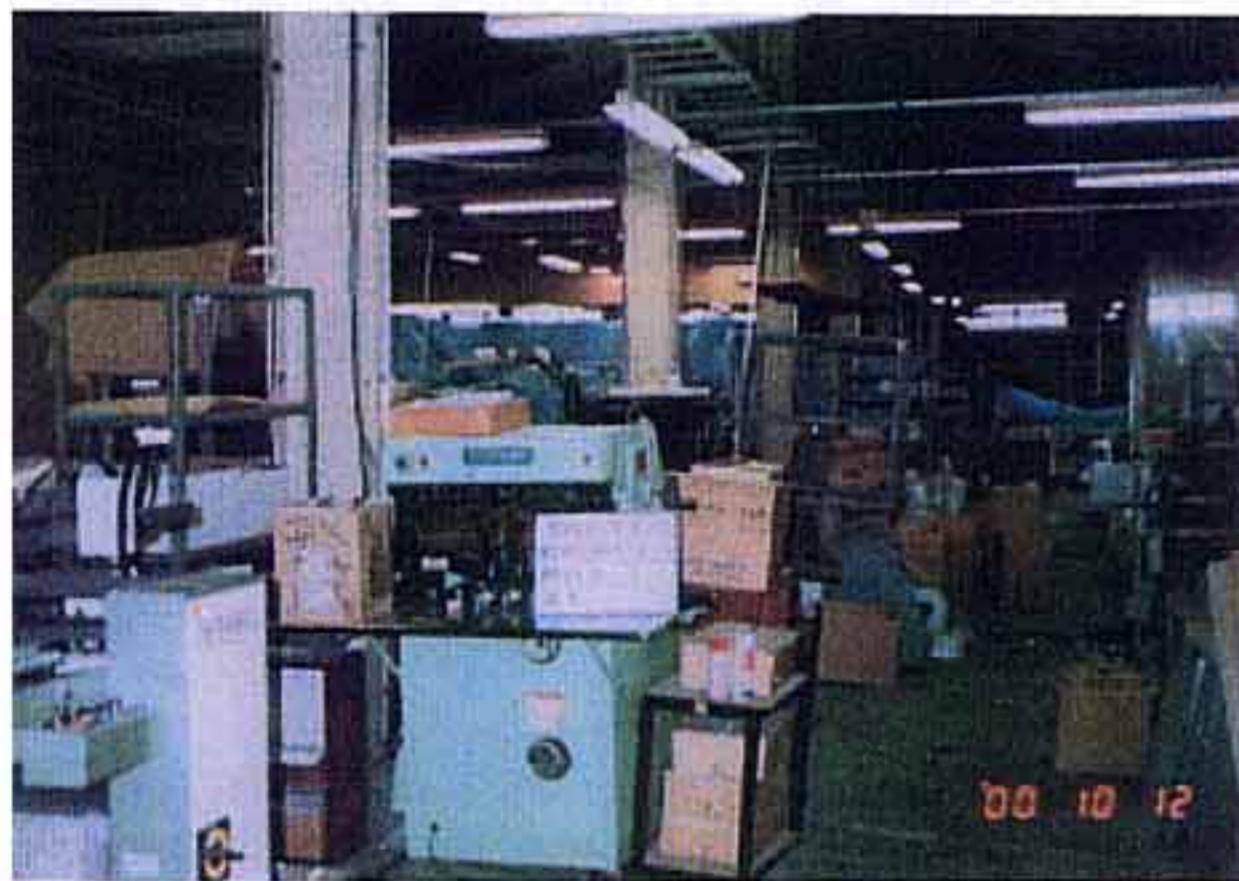
写真 4
宅盤の不同沈下による床の傾斜

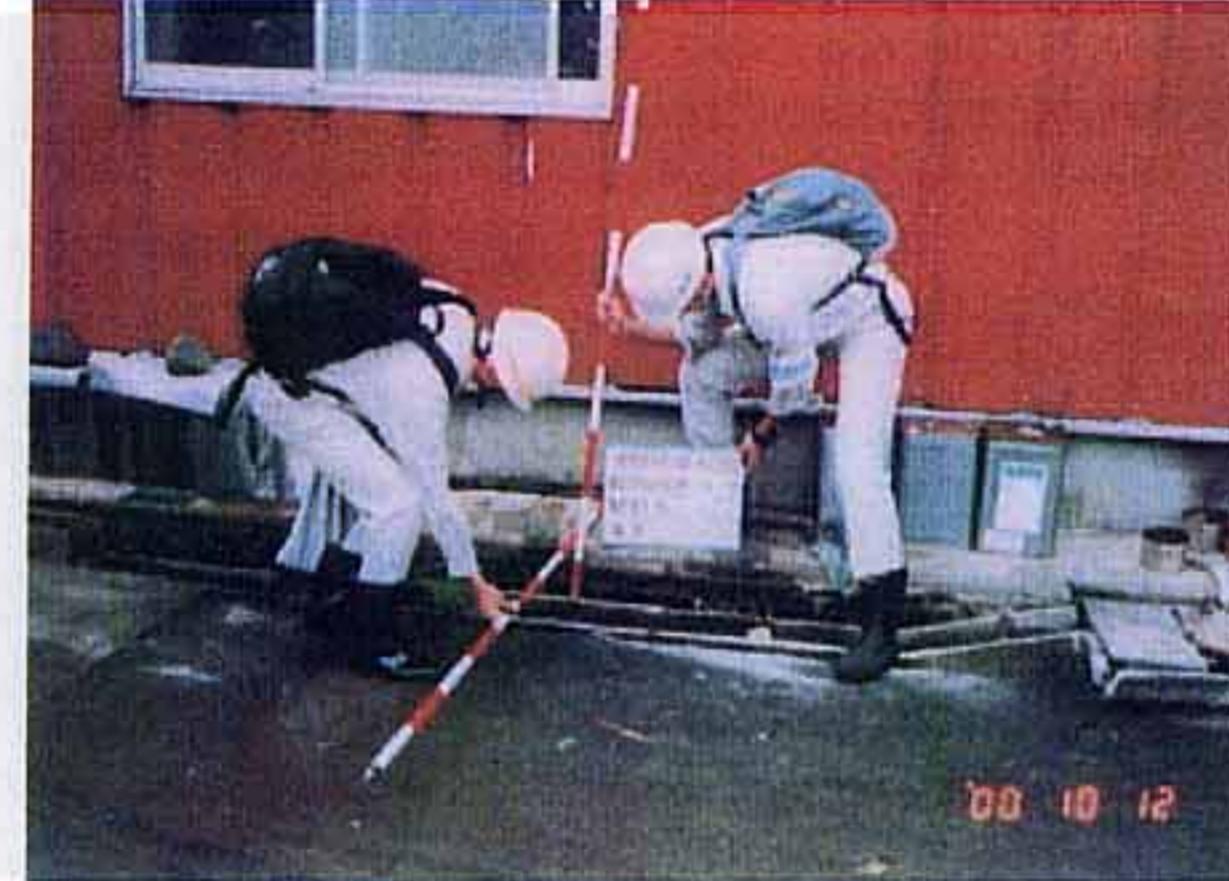
写真 5
建物周辺地盤の不同沈下(20 cm)

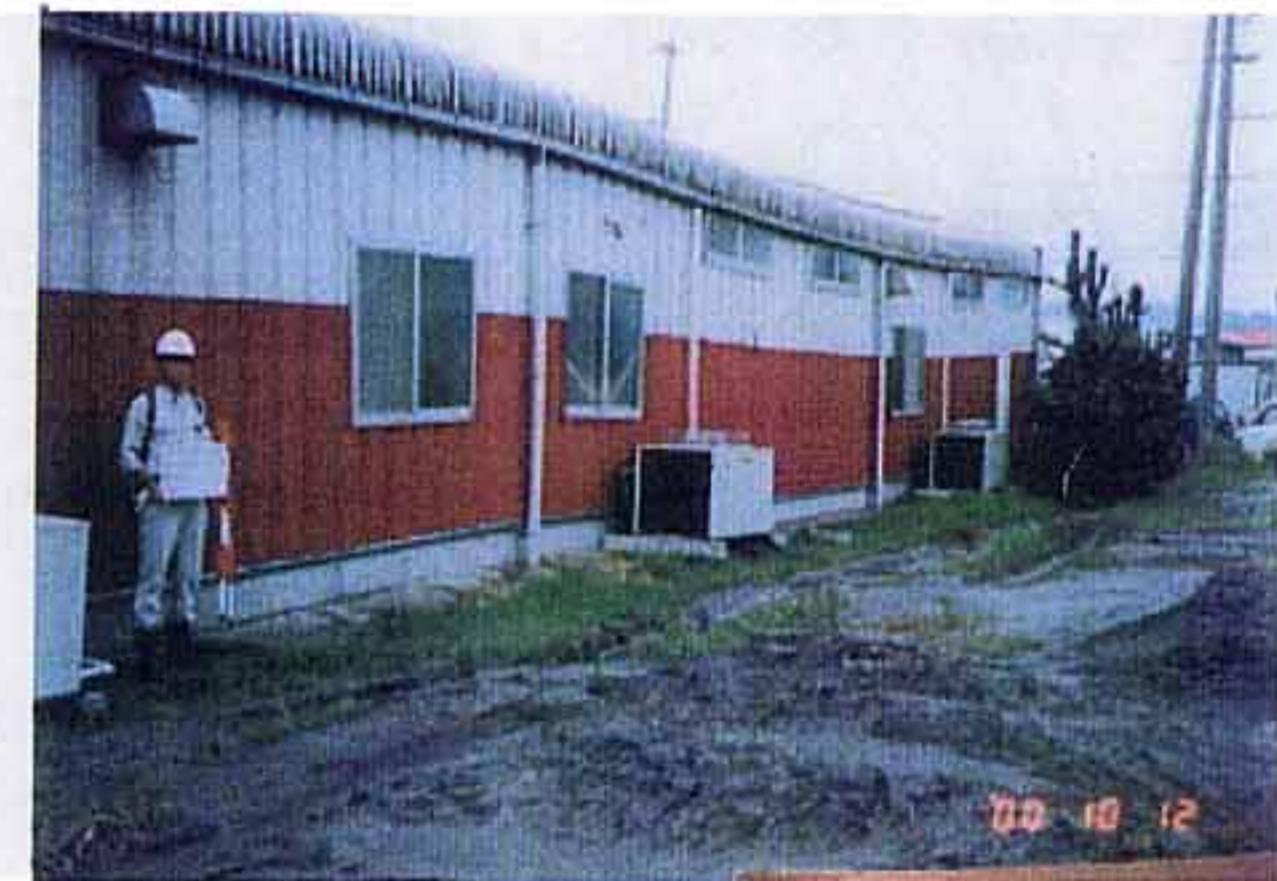
写真 6
不同沈下による建物の変形および
建物周辺の噴砂状況

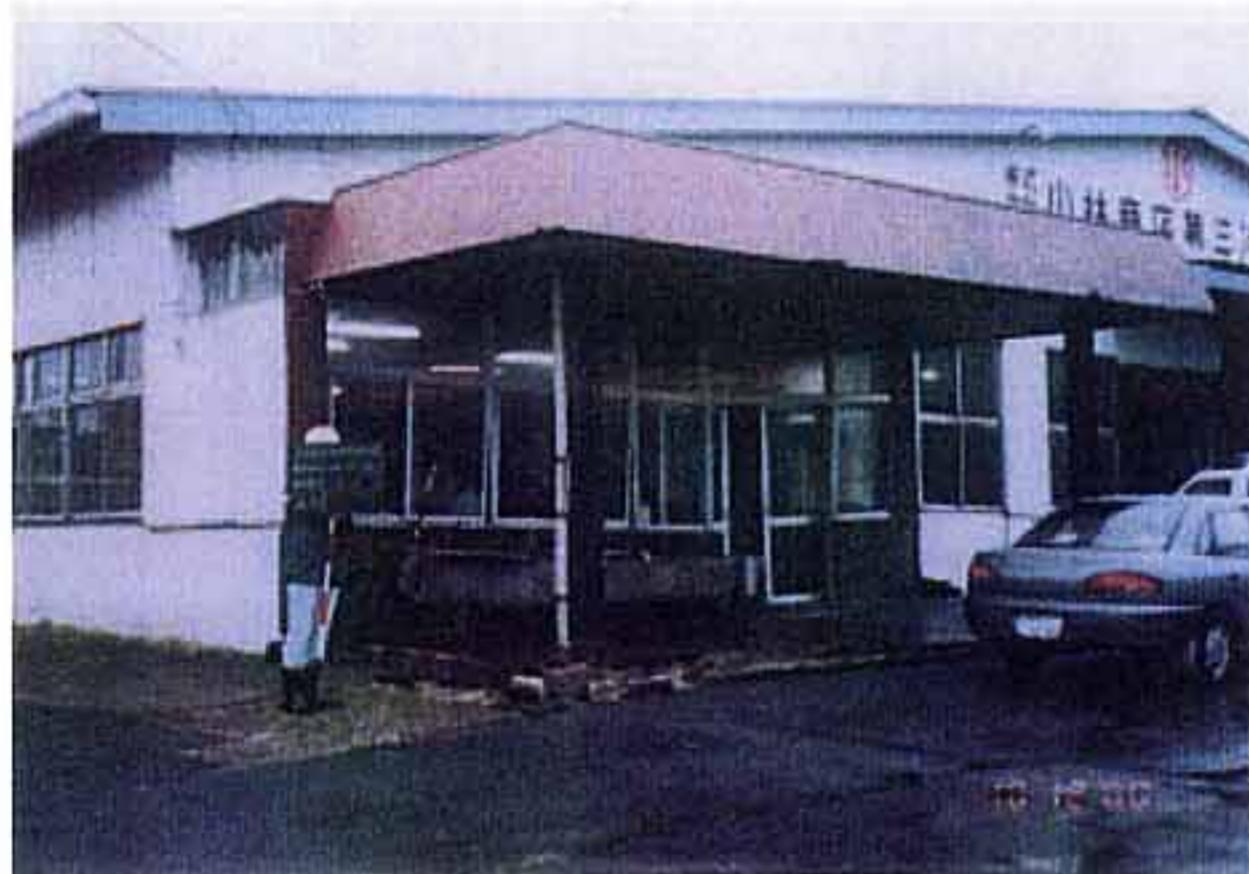
また、液状化による地盤の不同沈下（写真1, 2, 5, 6）は全体企業用地の約8割程度で見受けられ、建物の変形（写真2）、ブロック塀の

写真1
宅盤の不同沈下

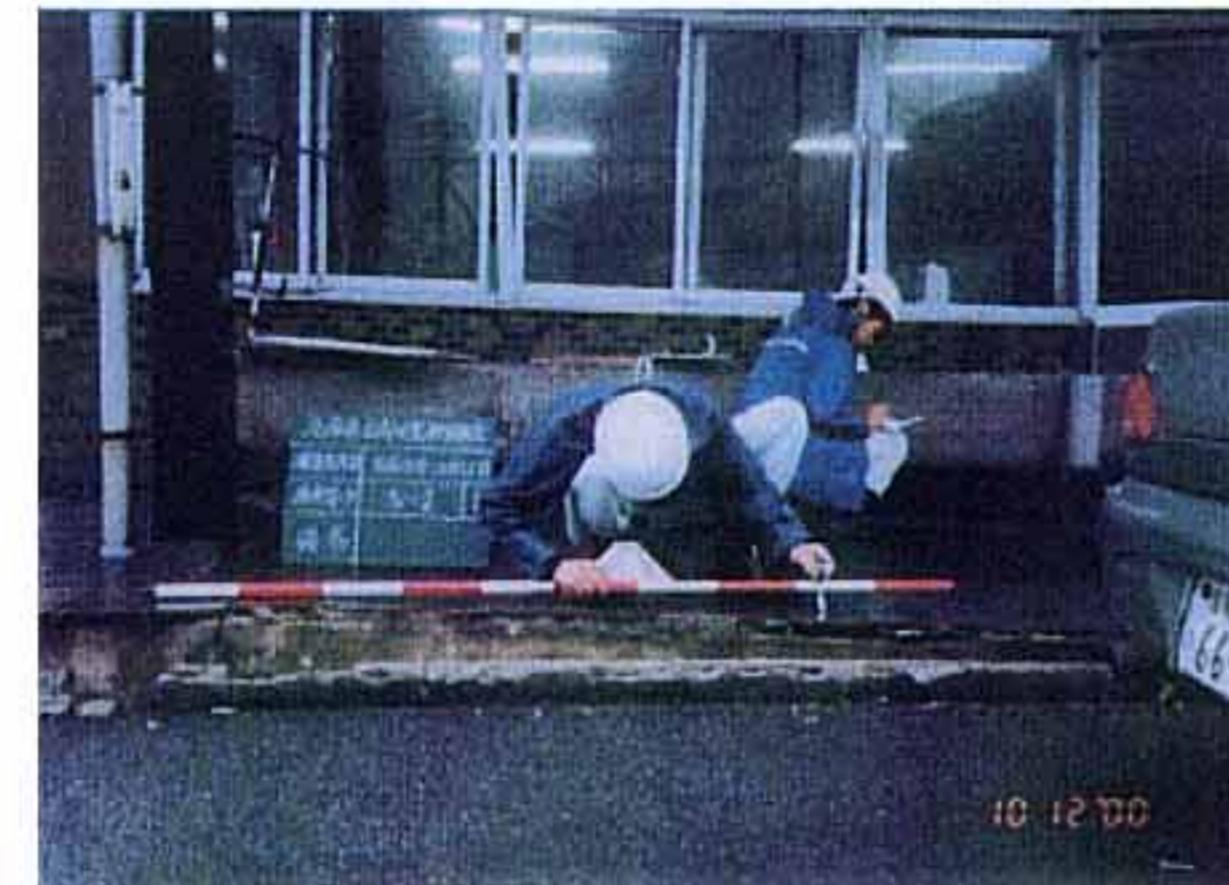
写真2
宅盤の沈下(10 cm)

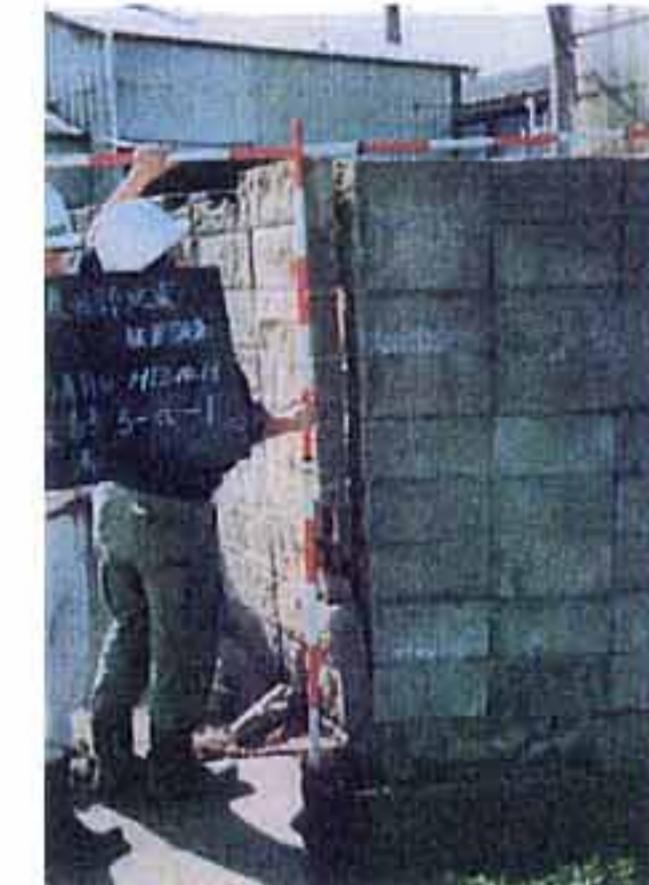
傾斜（写真3）、床面の段差（写真4）等被害が生じている。

写真3
ブロック塀の傾斜

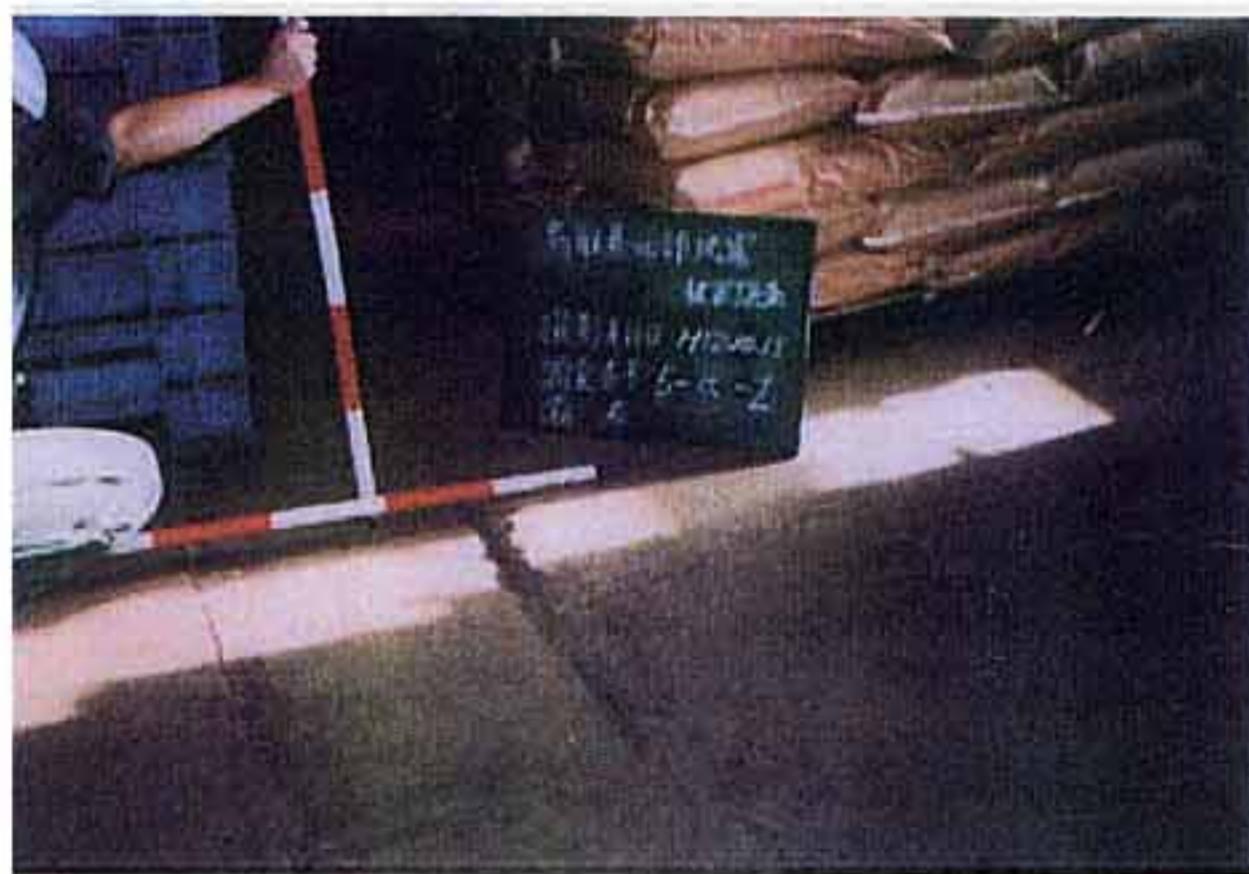
写真4
宅盤の不同沈下による床の段差

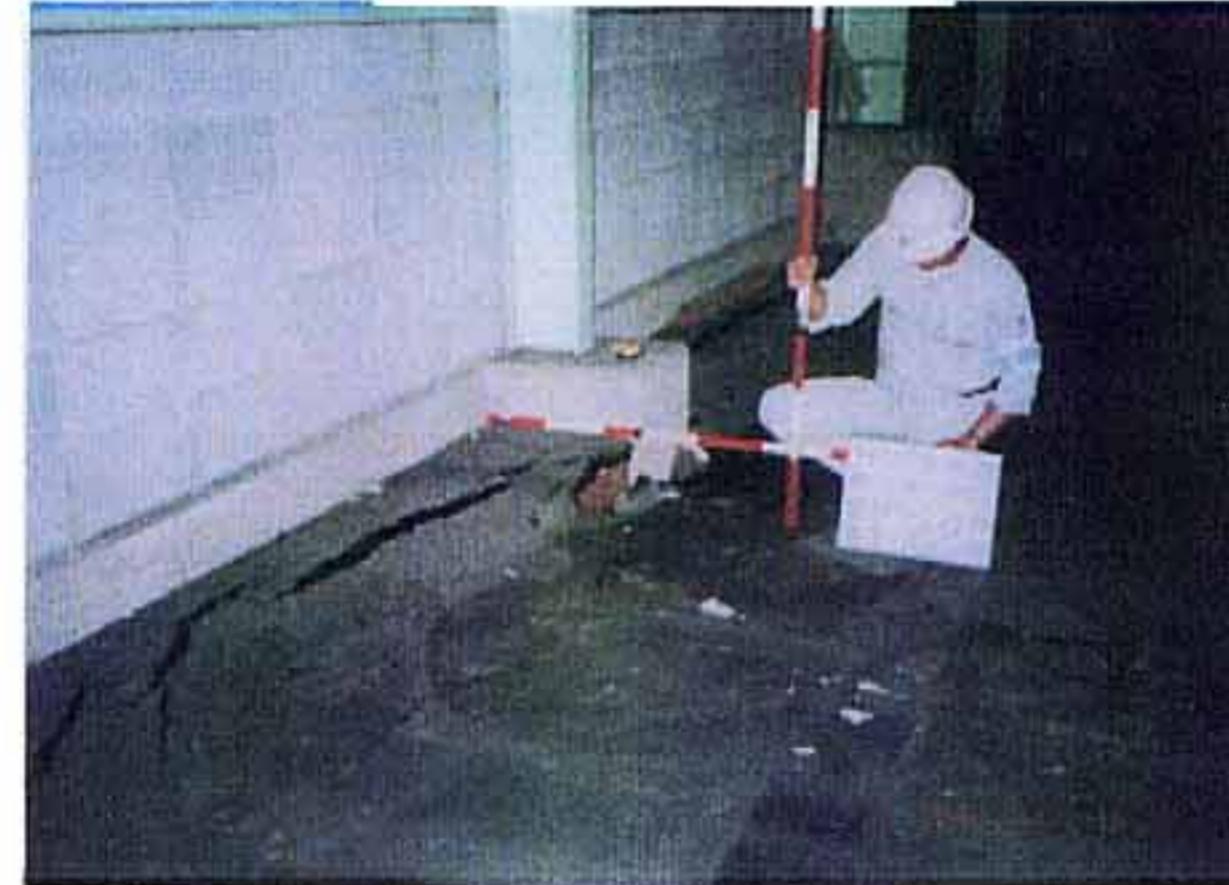
写真5
基礎部周辺の不同沈下(20 cm)

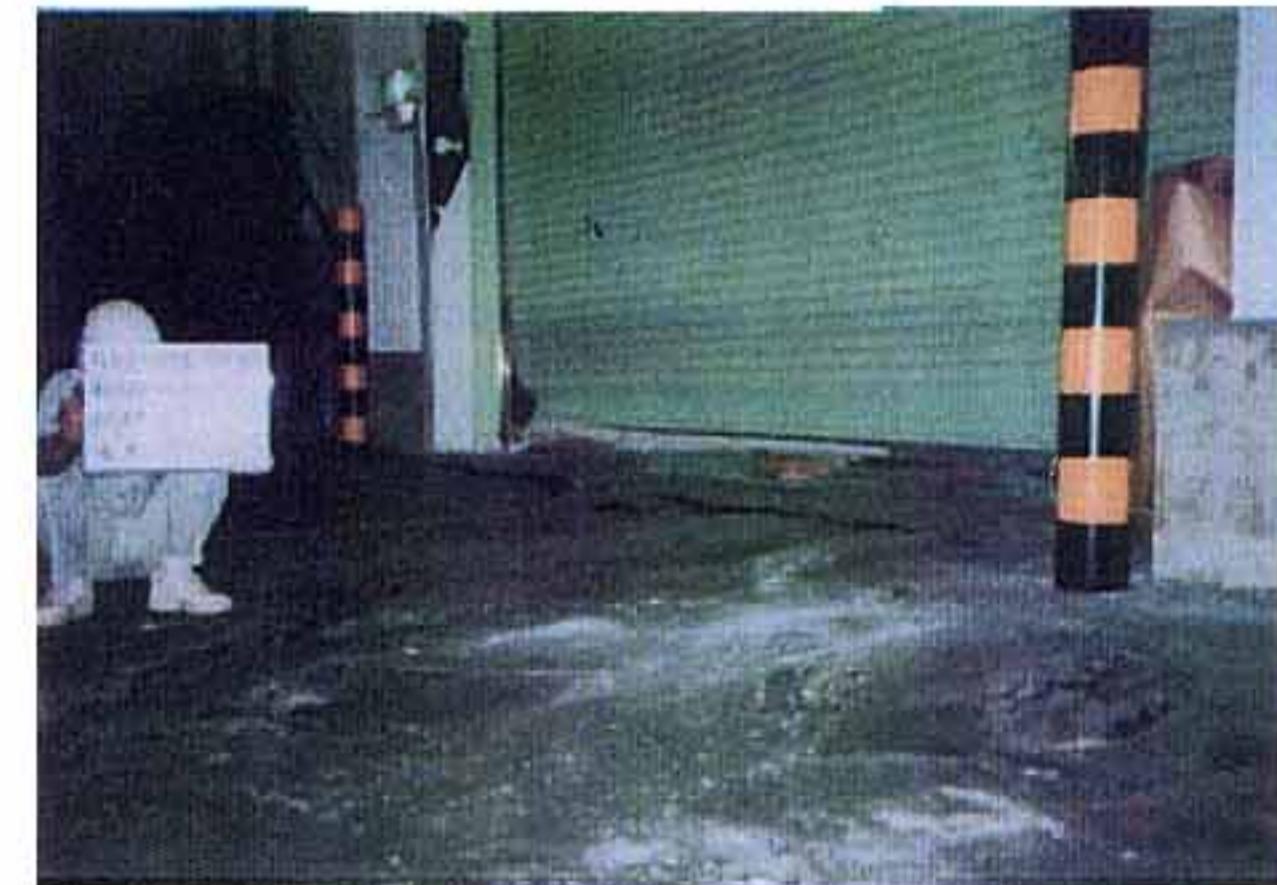
写真6
宅盤の不同沈下

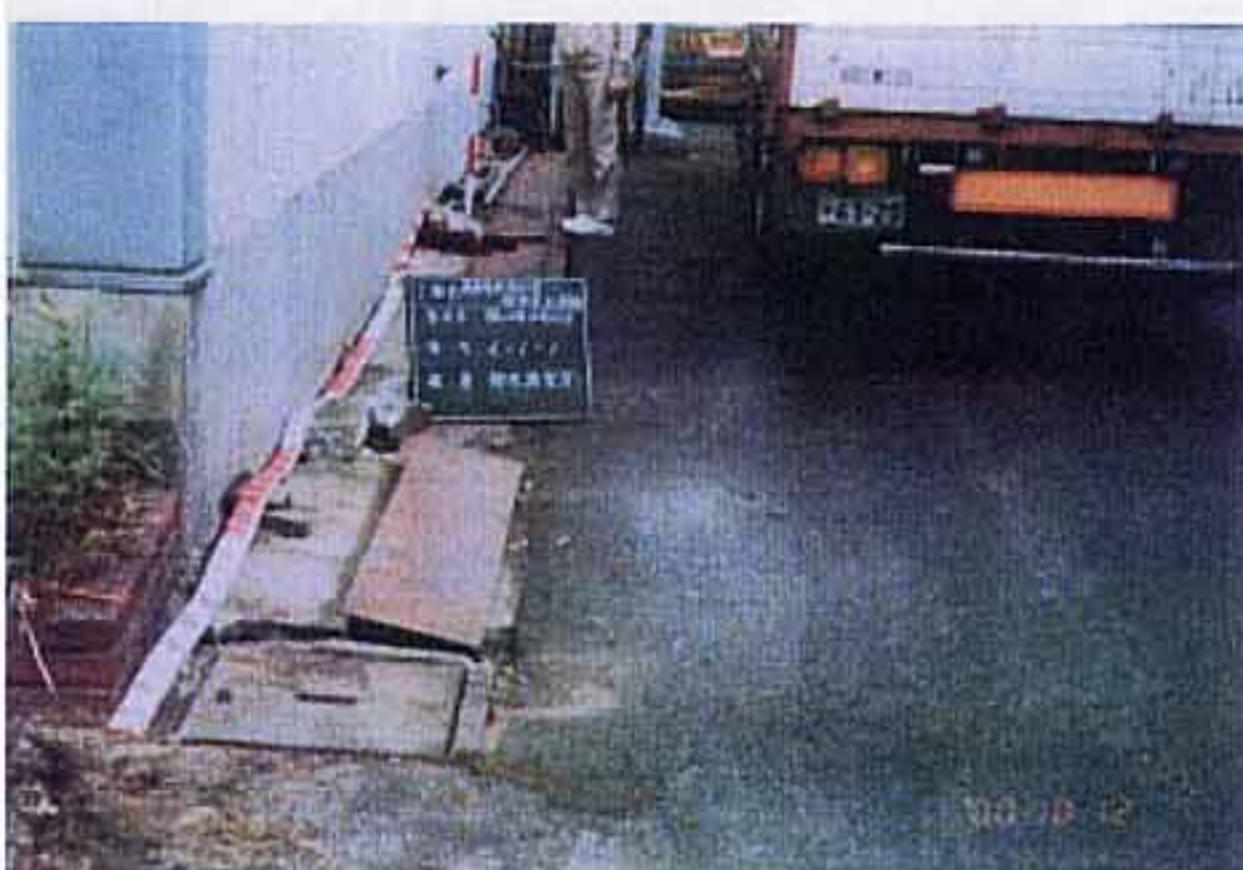
また、液状化による地盤の不同沈下（写真1, 2, 3, 5, 6）は全体企業用地の約3割程度で見受けられ、建物の変形（写真4）等の被害が生じている。

写真1
建物周辺の不同沈下

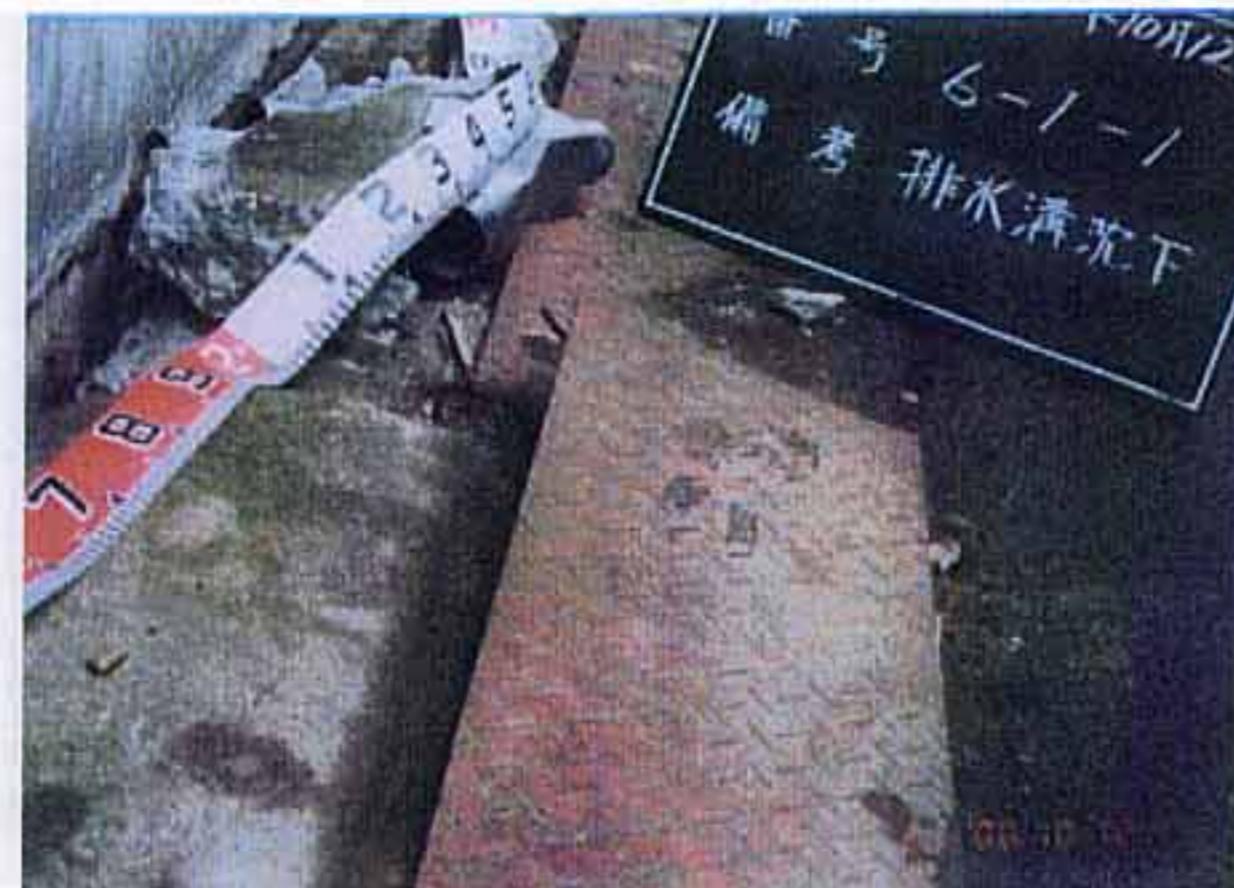
写真2
建物周辺の不同沈下

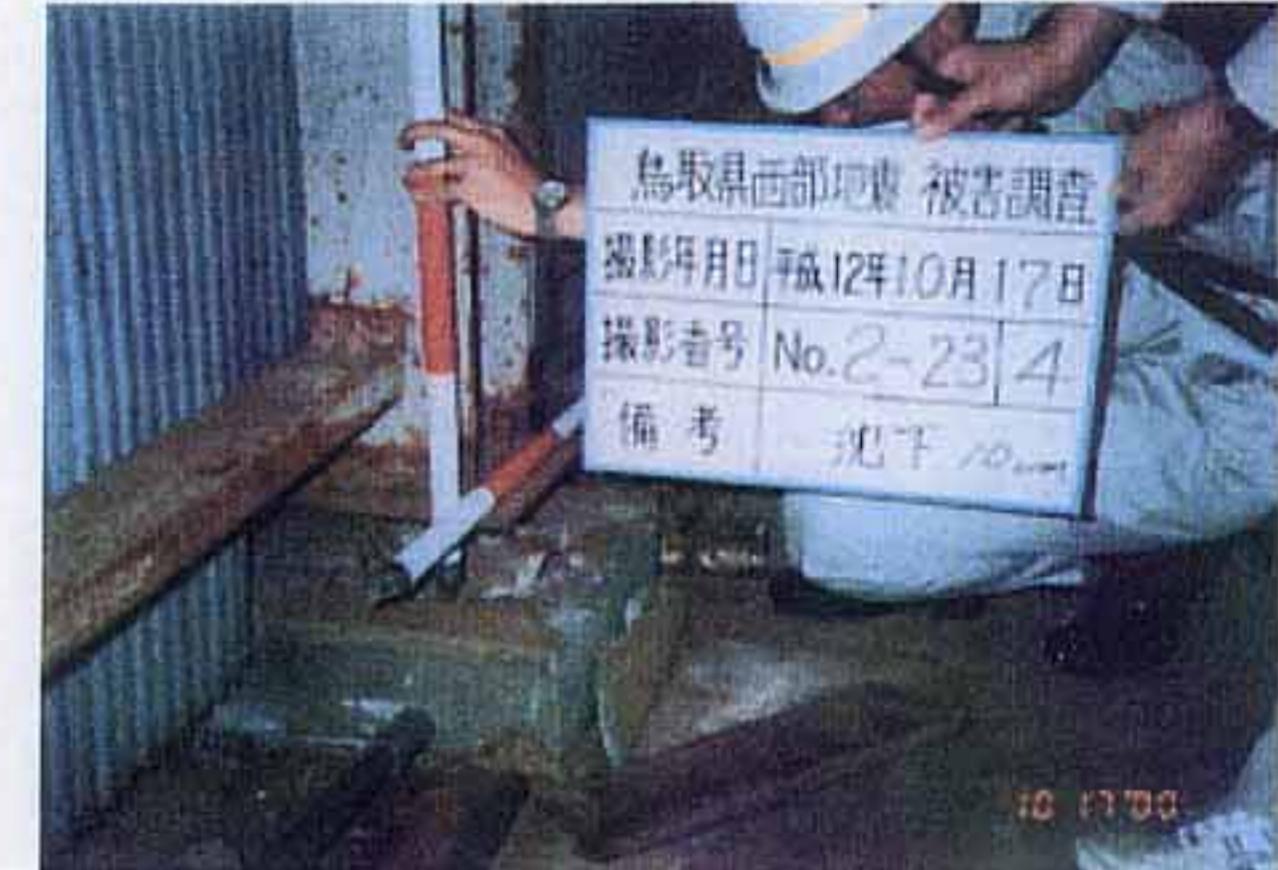
写真3
基礎部周辺の不同沈下

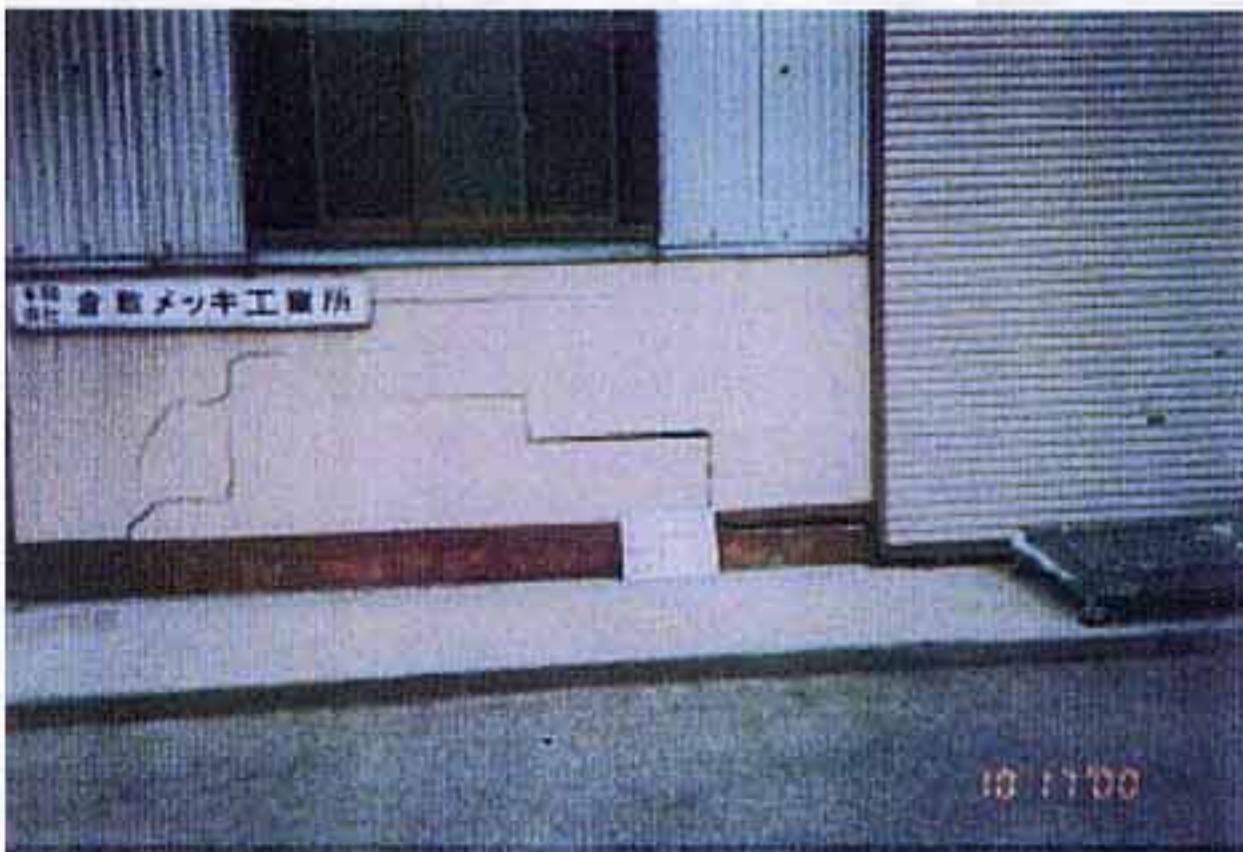
写真4
不同沈下による壁の損傷
