4. 県営工業団地の被災状況

地震直後、企業局において各工業団地における企業用地の被災状況を調査した結果を表4-1に示す。各工業団地の被災状況の概要は以下のとおり。

表4－1 鳥取県西部地震 竹内・昭和・旗ヶ崎各地区の被害状況調査集計表(調査事業所)

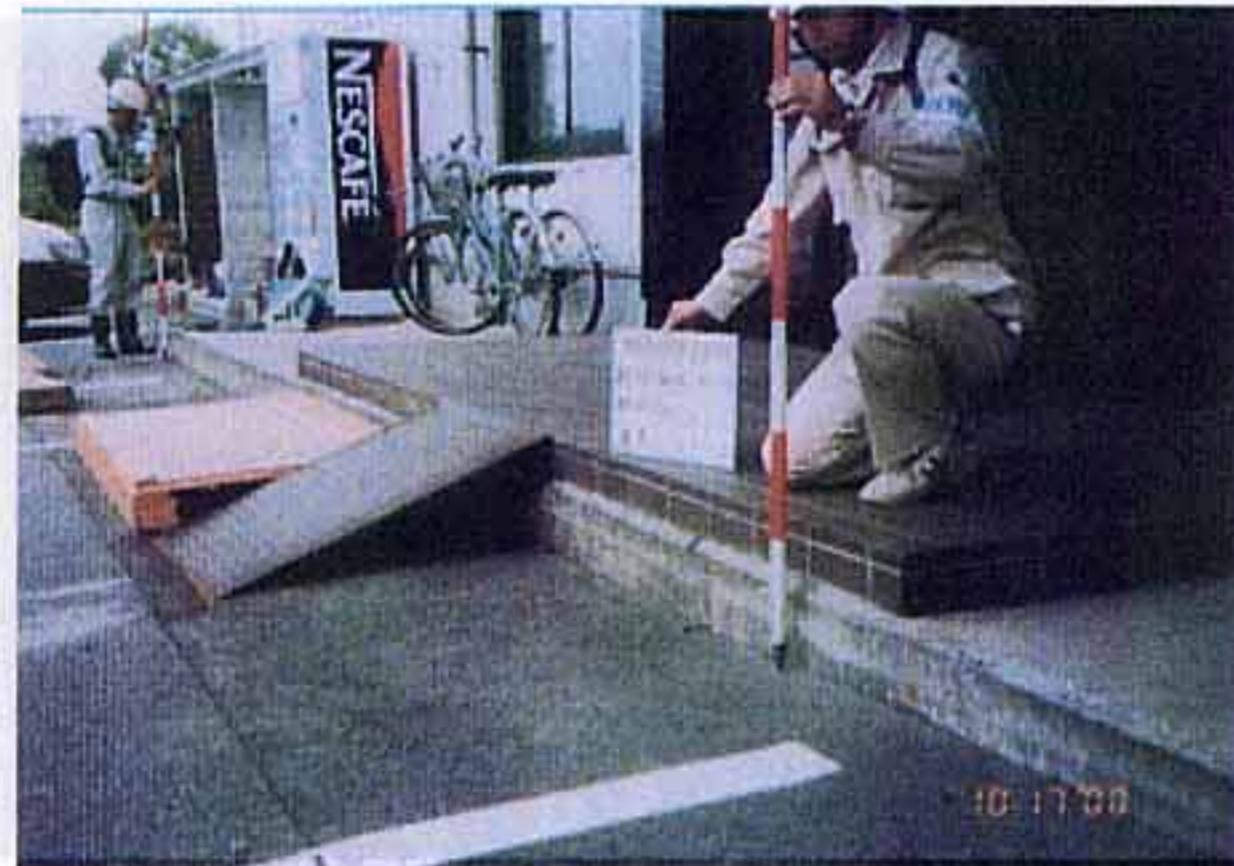
また、液状化による地盤の不同沈下（写真1, 2, 3, 5, 6）は全体企業用地の約3割程度で見受けられ、建物の変形（写真4）等の被害が生じている。

写真5
基礎部周辺の不同沈下(15 cm)

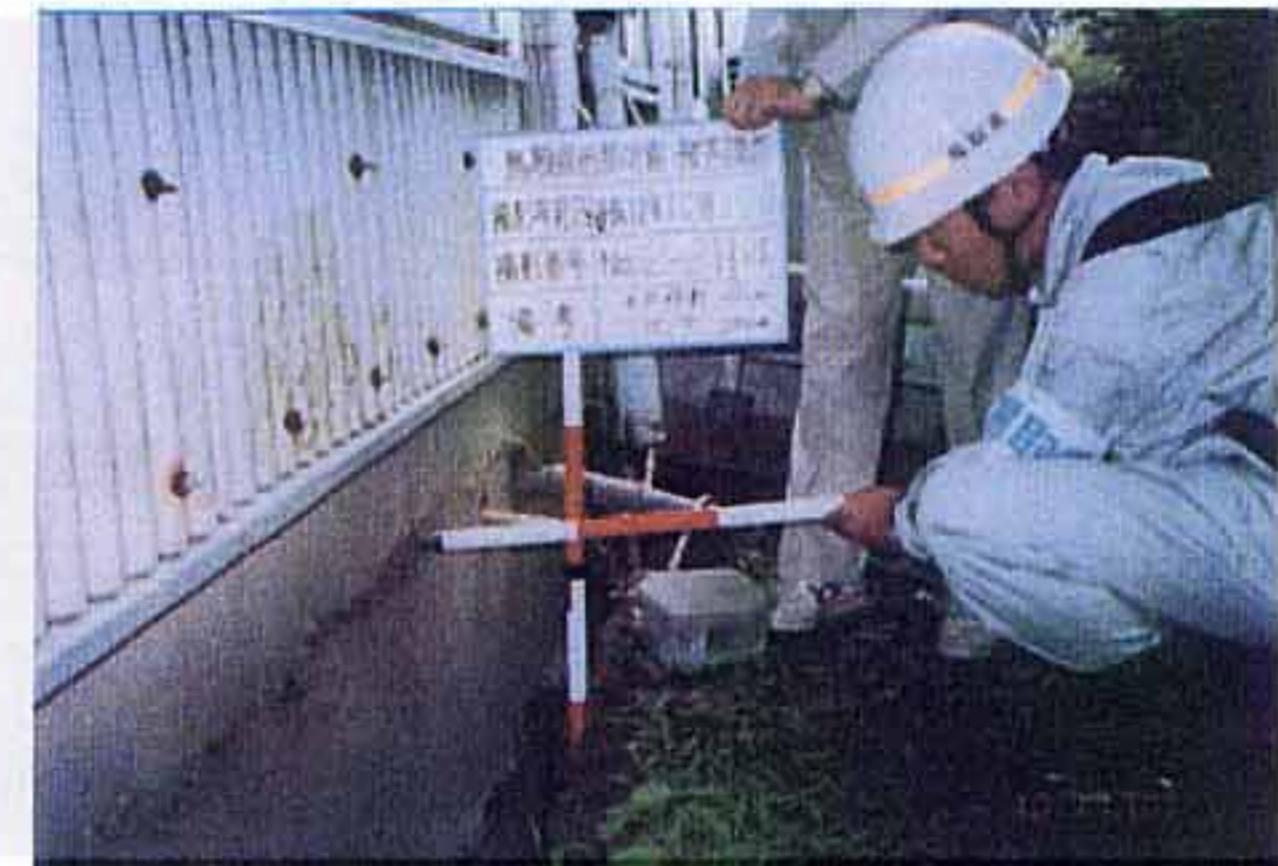
写真6
宅盤の不同沈下及び水平移動
