竹内工業団地における建築物被災状況の特徴

操業企業敷地地盤及び建築物被害状況分布図(竹内工業団地)

敷地及び建築物被害状況調査結果一覧表(竹内工業団地-1)

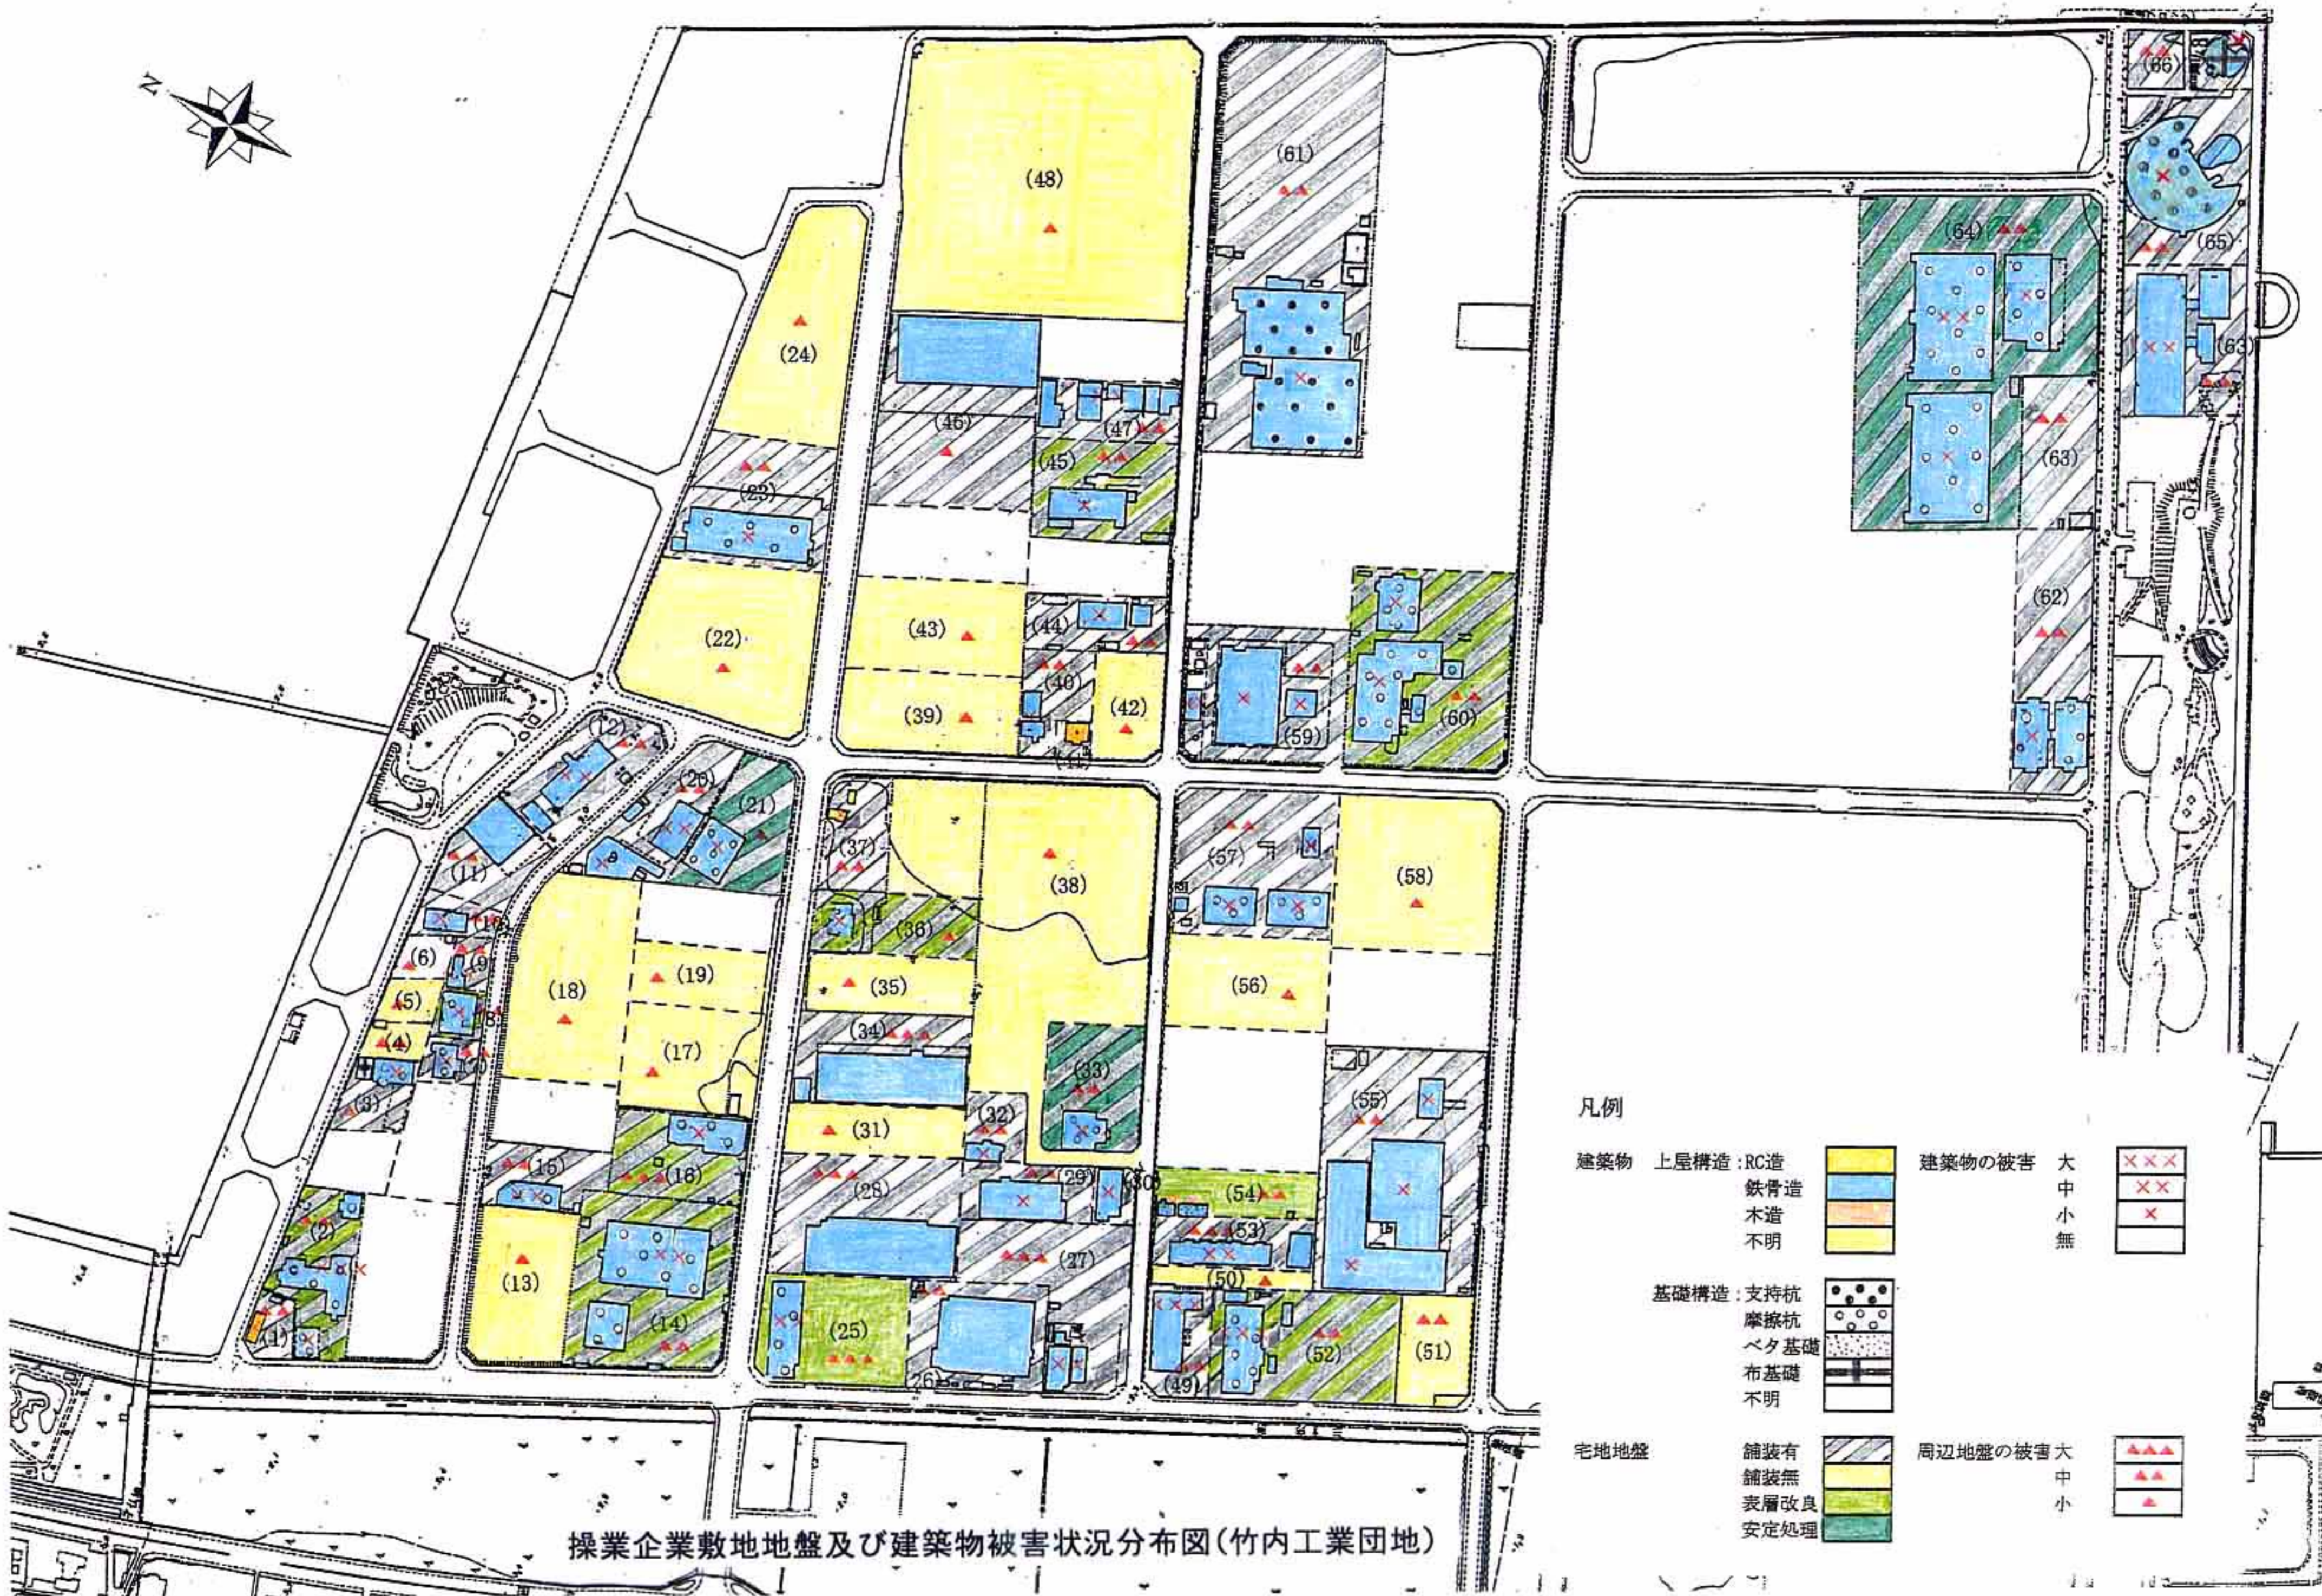
この結果から被害の分布状況を見ると、被害の程度は別として建物・敷地とも被害がほぼ団地全域におよんでいること、敷地西側に被害の大きいものが集まっている傾向が伺える。この原因については承水路の存在の影響も懸念されるが、調査地点の分布も均一でなく、詳細な検証が必要である。

次に、特徴的に見られる建築物被害を表2-5に整理した。この結果、被害項目の主なものとして以下の事項があげられる。これらの被害はいずれも基礎地盤の液状化発生に伴うものと考えられる。

- ・ 直接基礎建築物の不同沈下・建物傾斜とこれに伴う破損。(多)
- ・ 杭基礎構造物の基礎抜け上がり、土間の沈下・不陸発生、床板下の空洞発生(多)。
- ・ 杭基礎構造物の不同沈下・建物傾斜とこれに伴う破損。(少)
- ・ 上下水道等地中配管取付部の破損(多)
