資料内容の説明

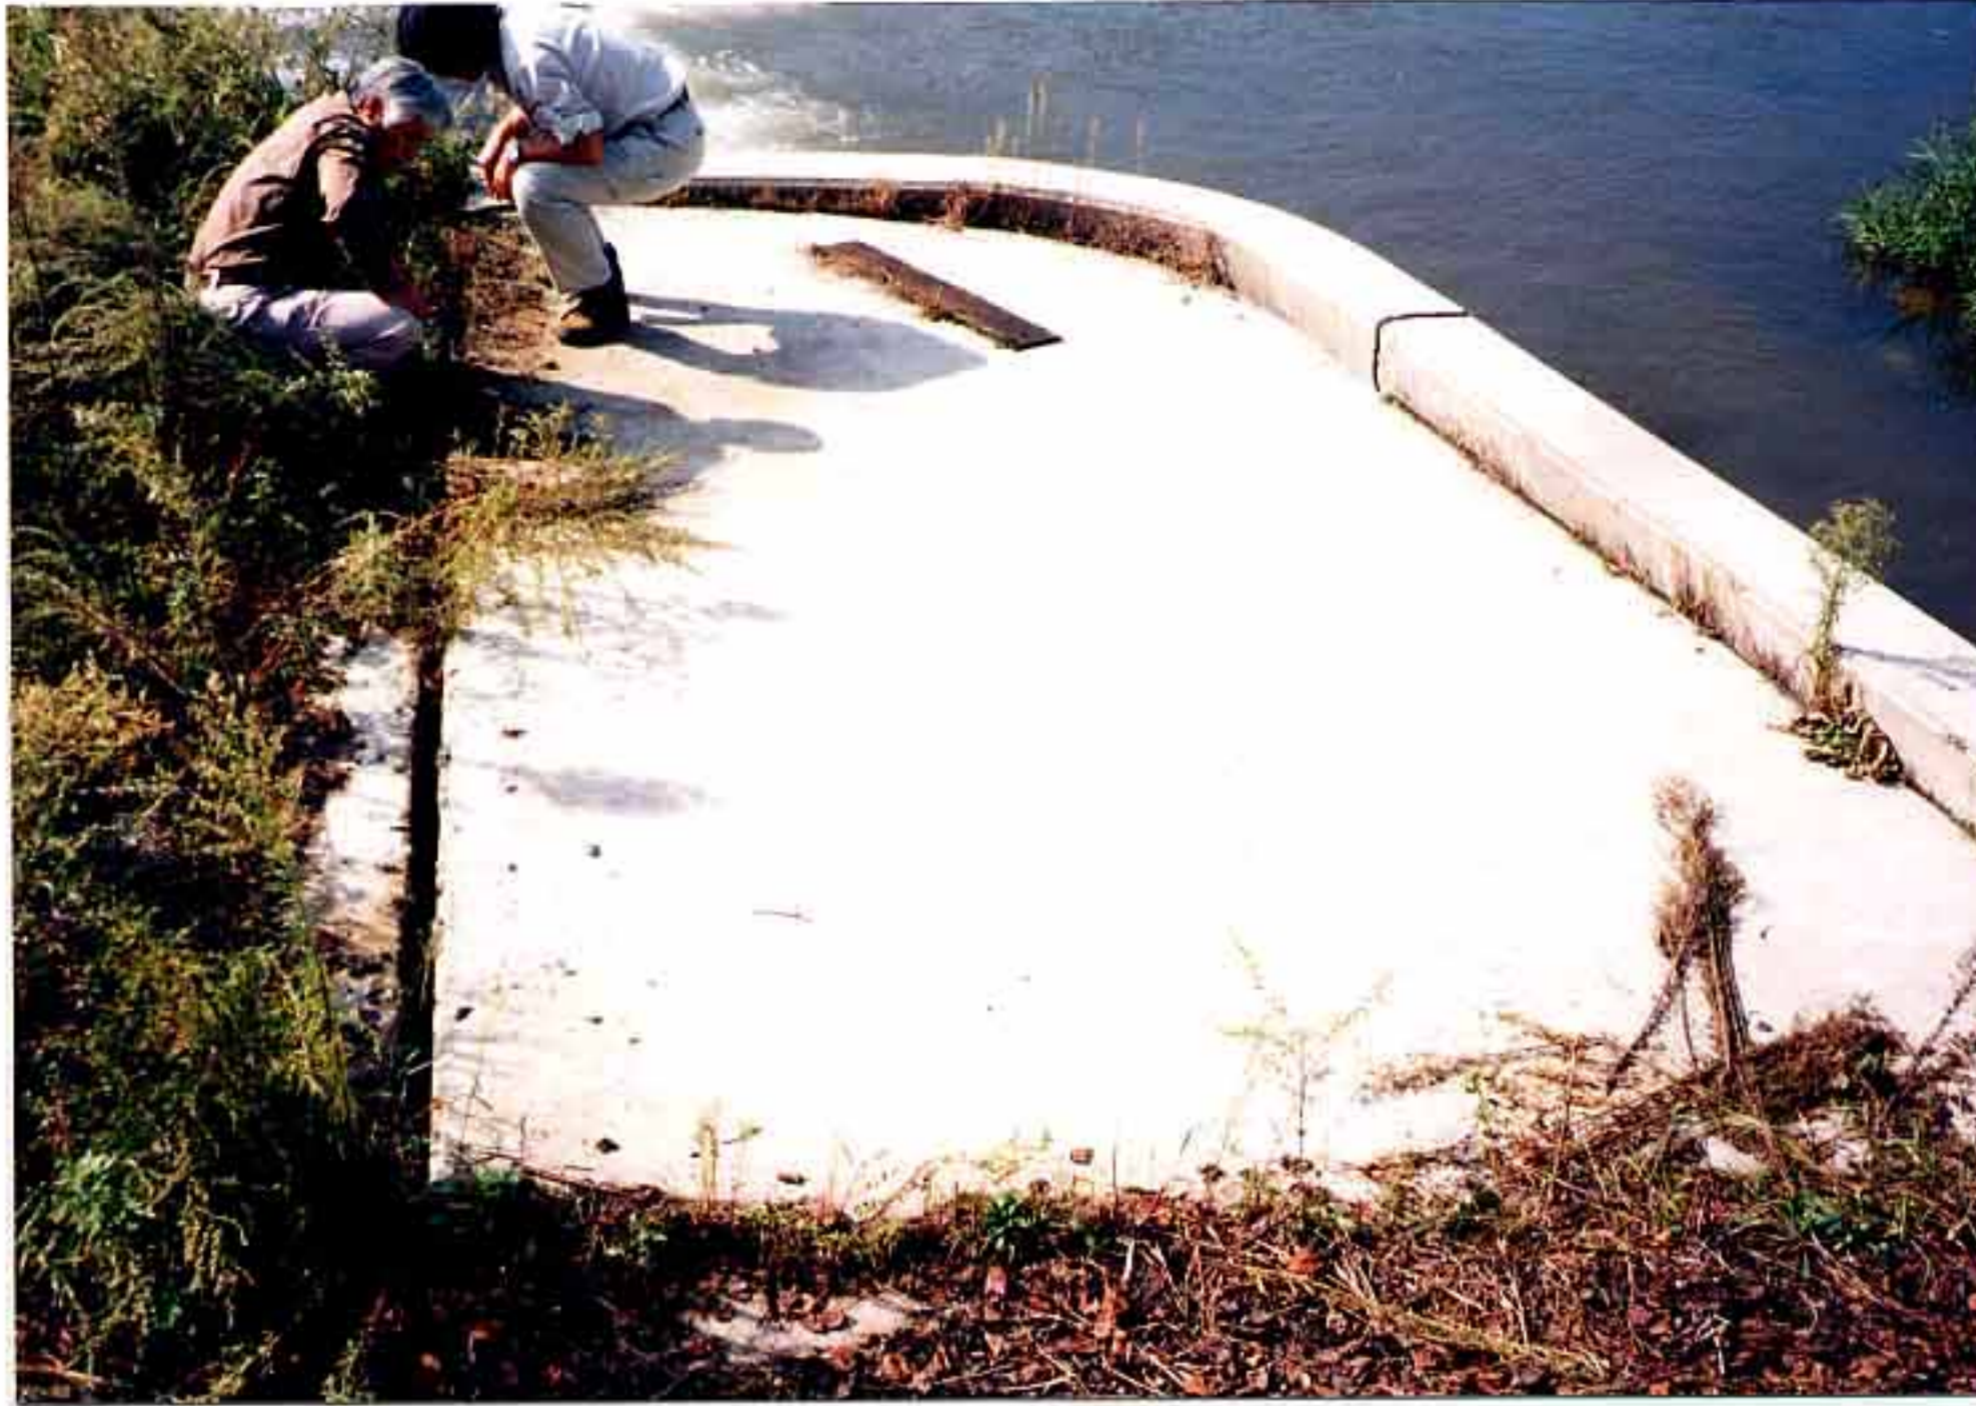
①

樋門巻き込み護岸天端コンクリート沈下
(法勝寺川・西伯町阿賀地内)

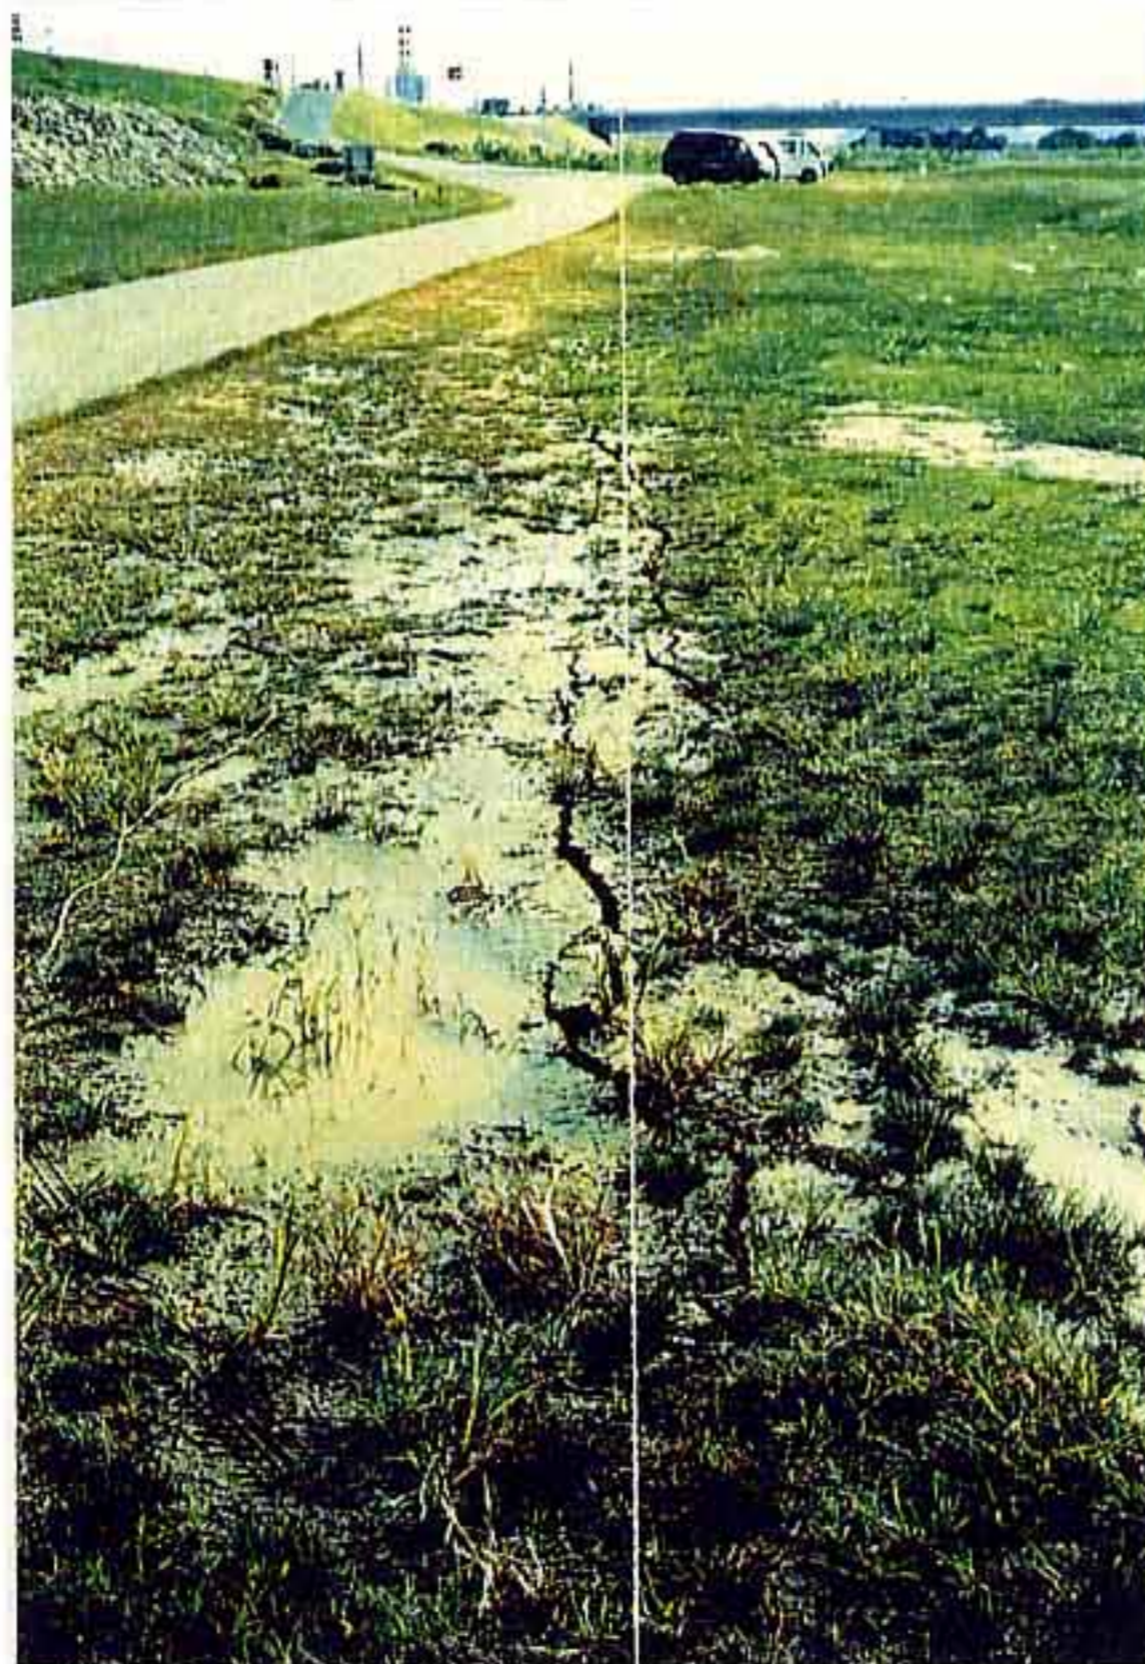
②

高水敷クラック
(日野川・日吉津村富吉地内)

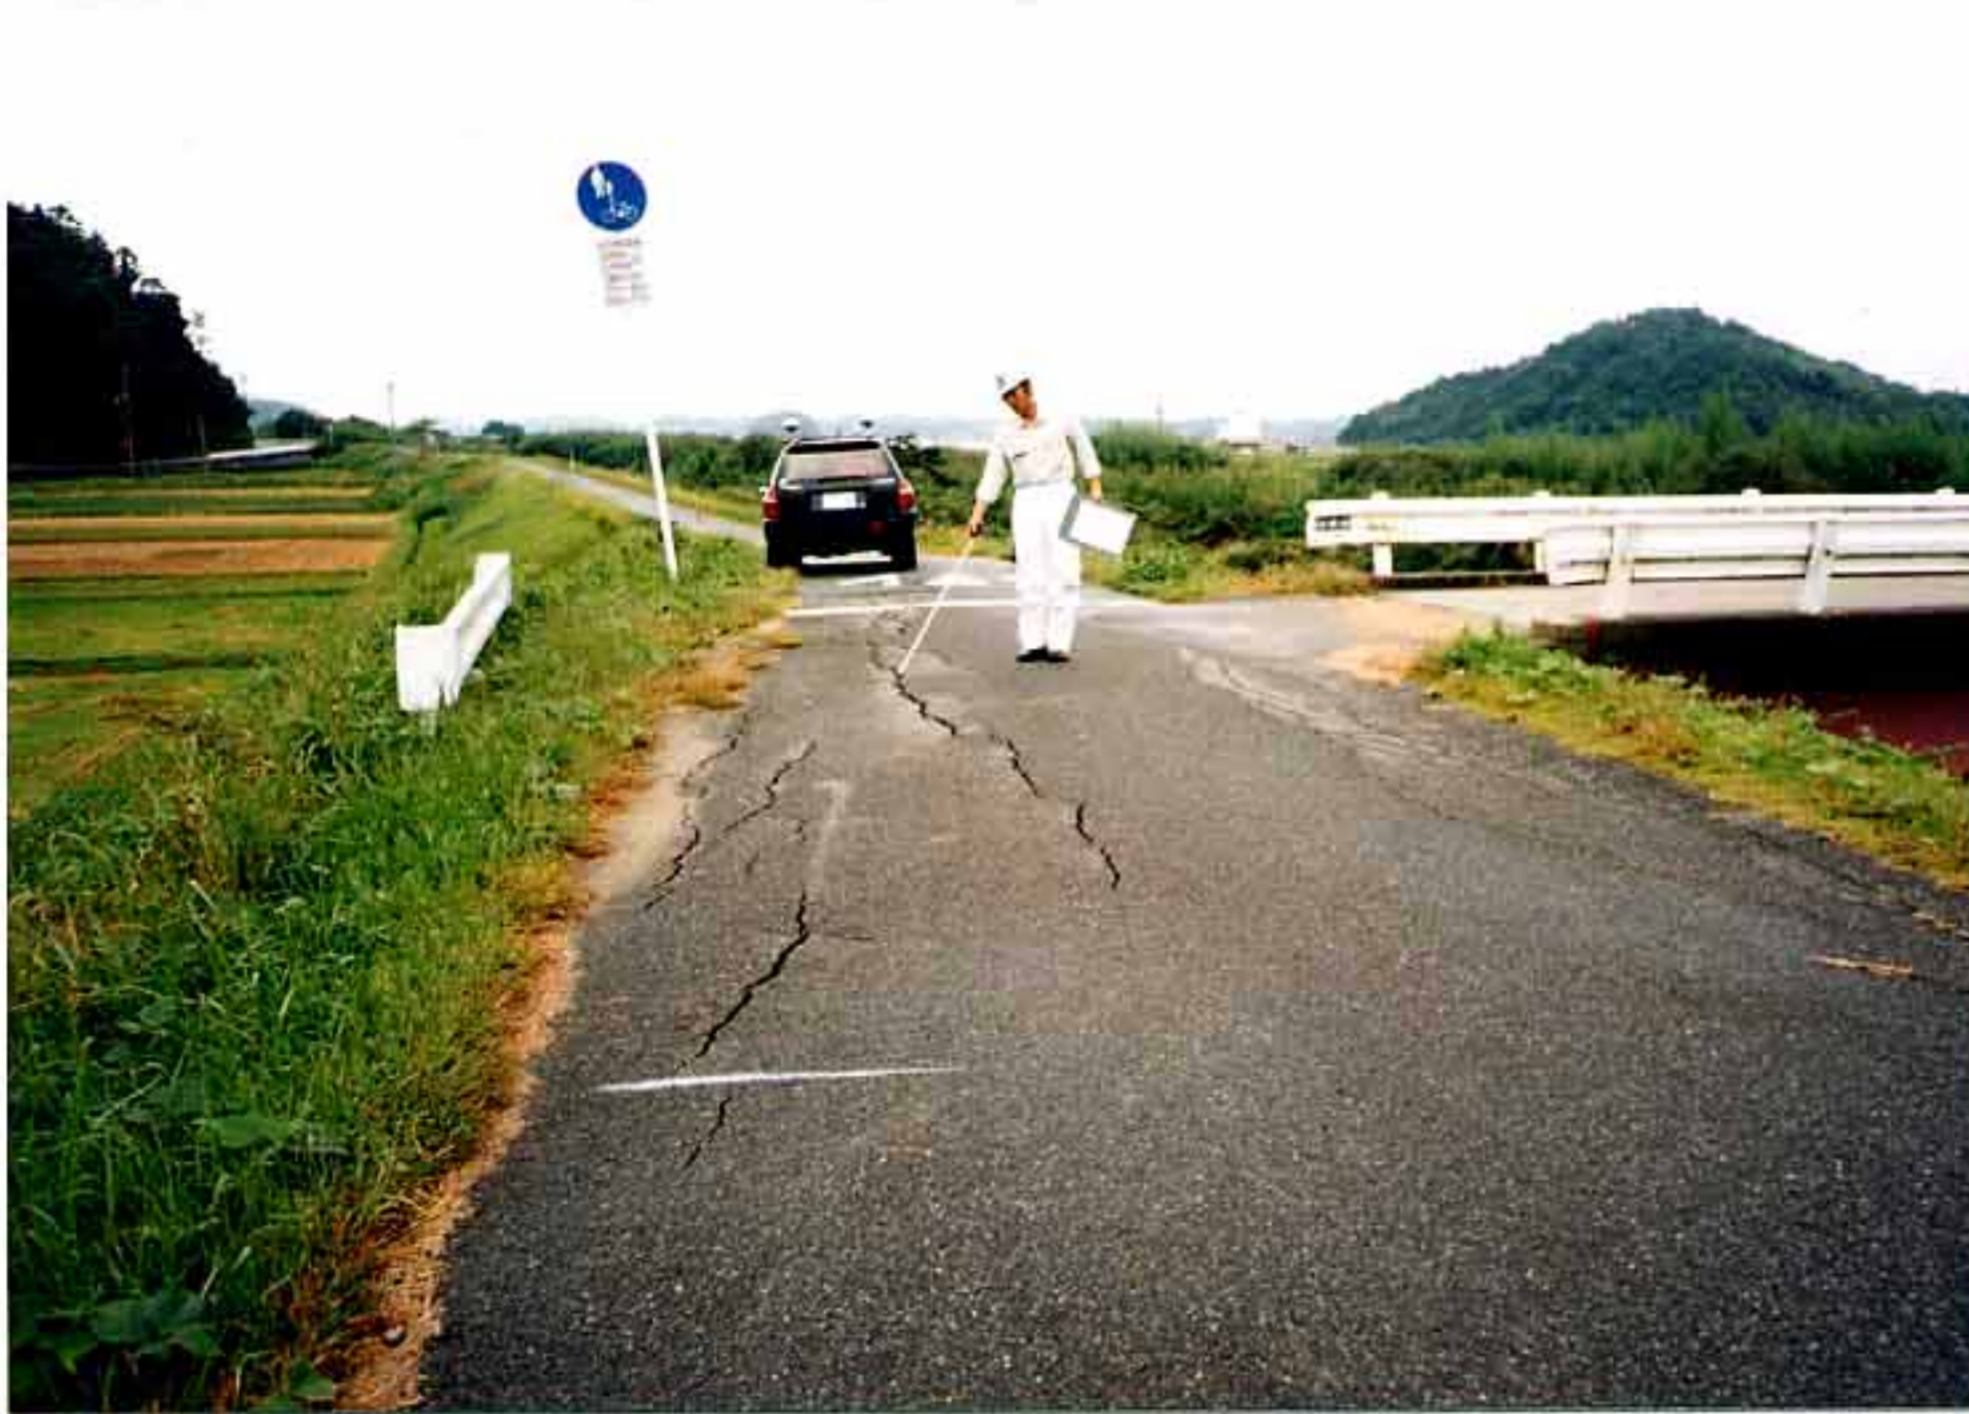
③

堤防天端舗装クラック
(法勝寺川・西伯町福成地内)

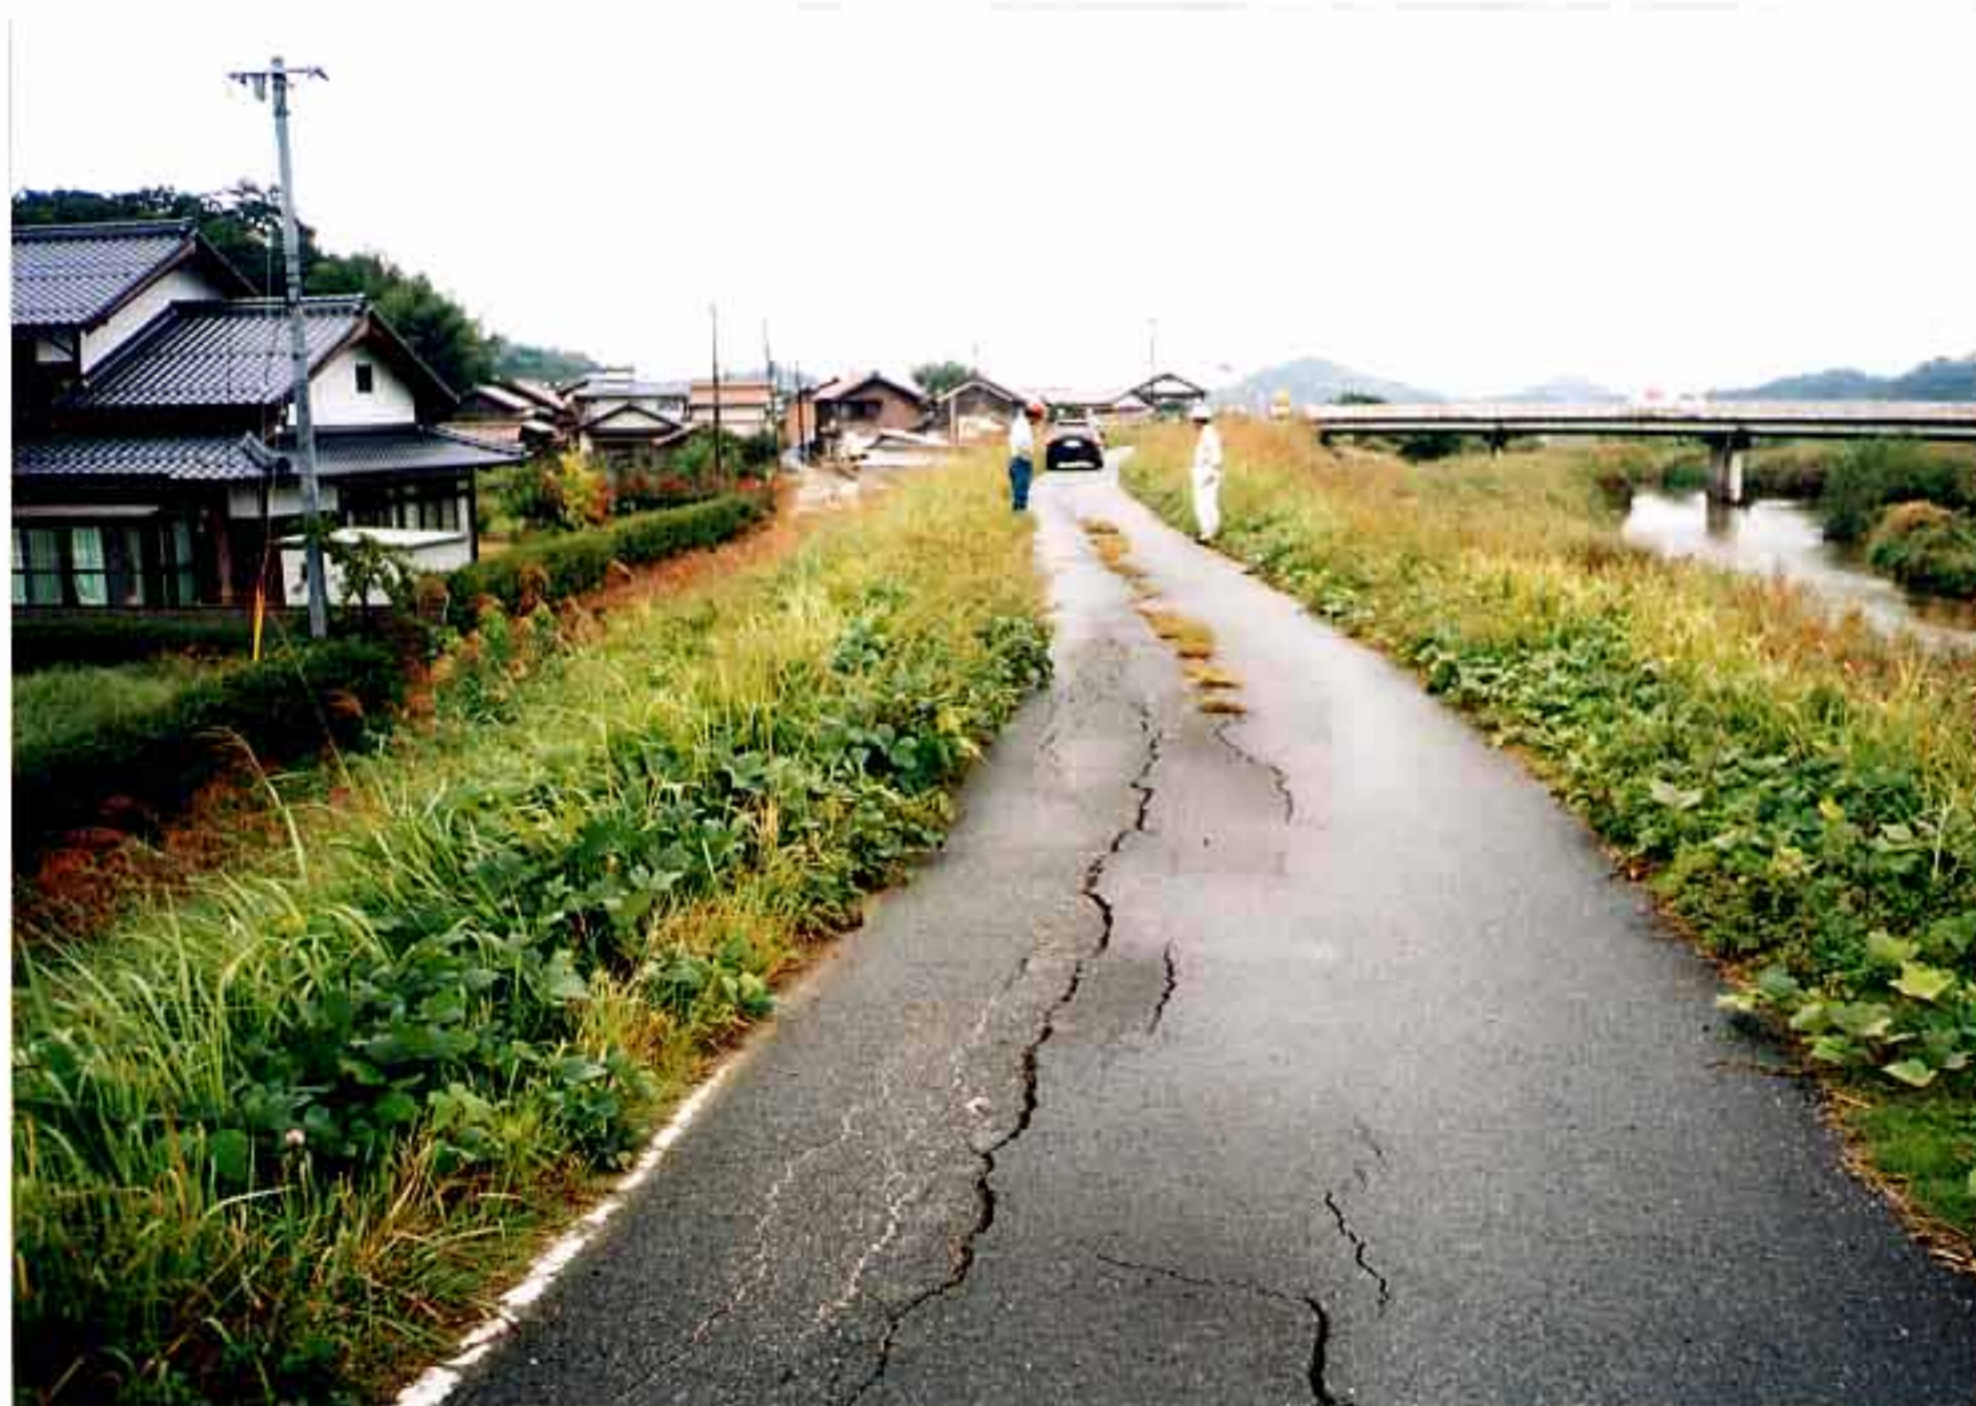
④

堤防天端舗装クラック
(法勝寺川・西伯町福成地内)

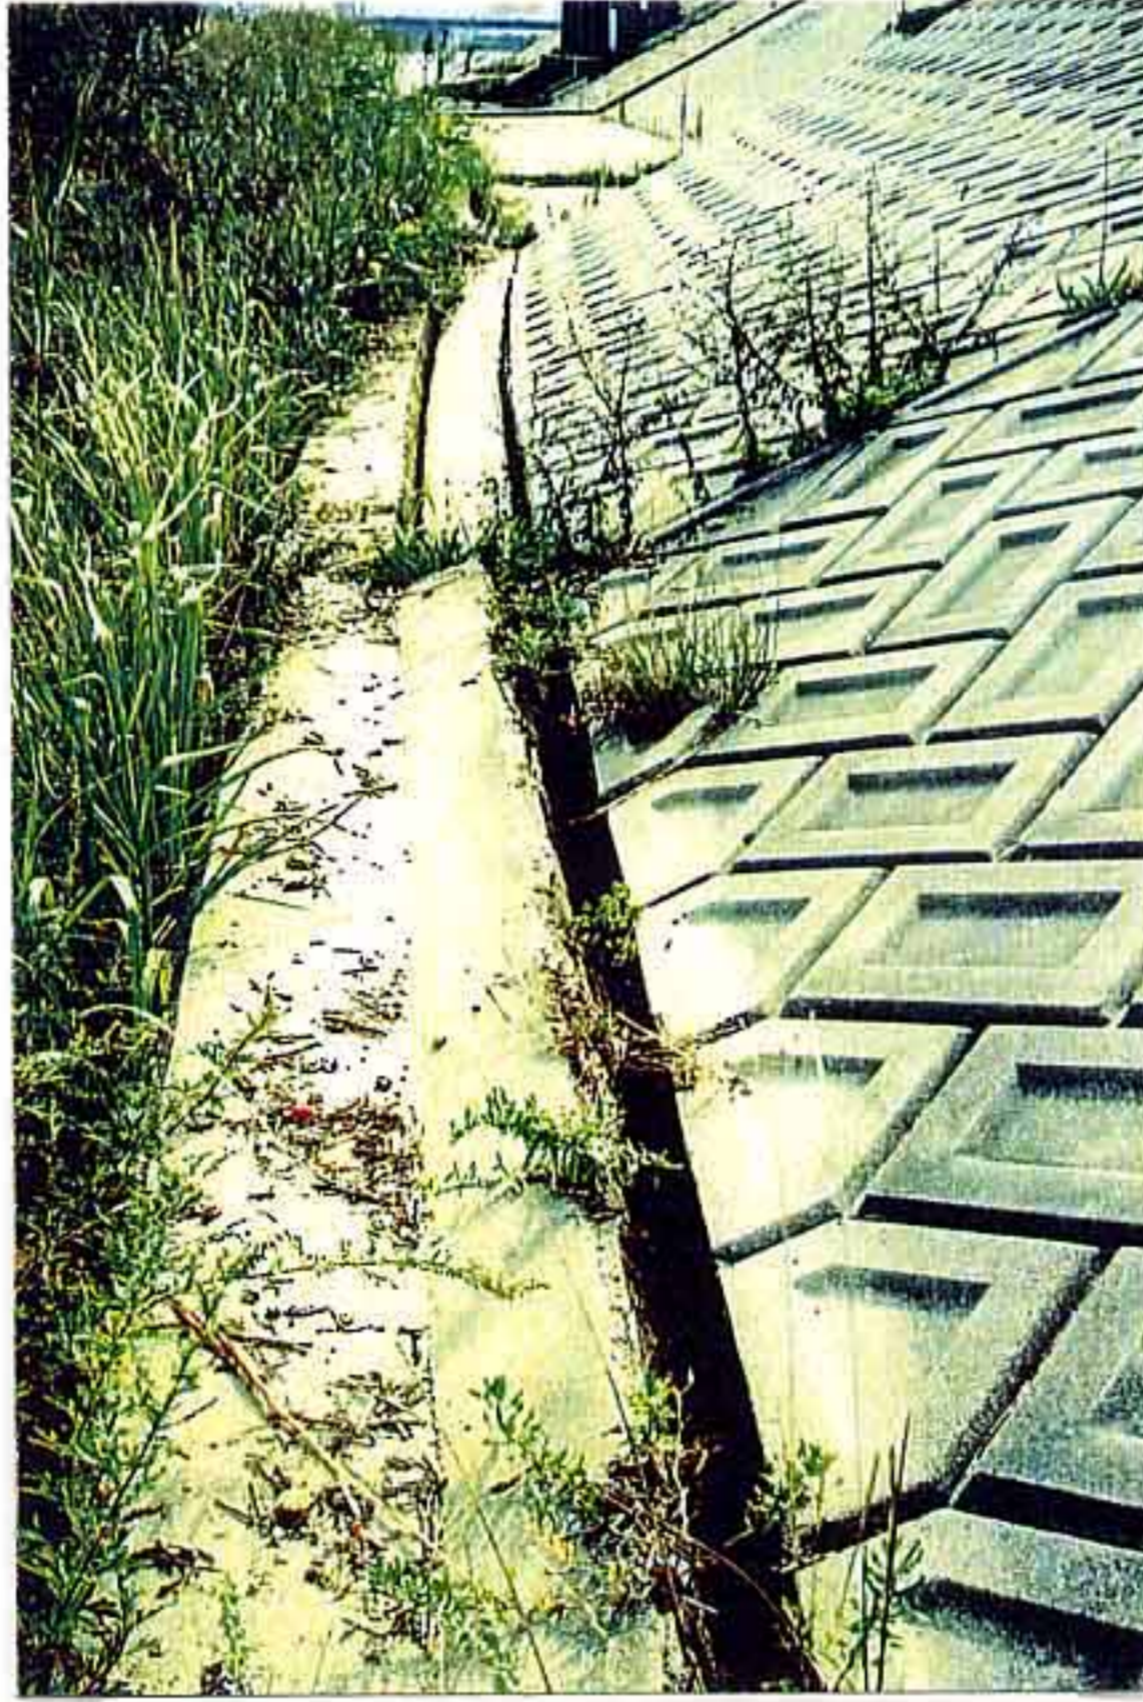
⑤

護岸ブロックと基礎の離れ
(日野川・米子市皆生新田三丁目地内)

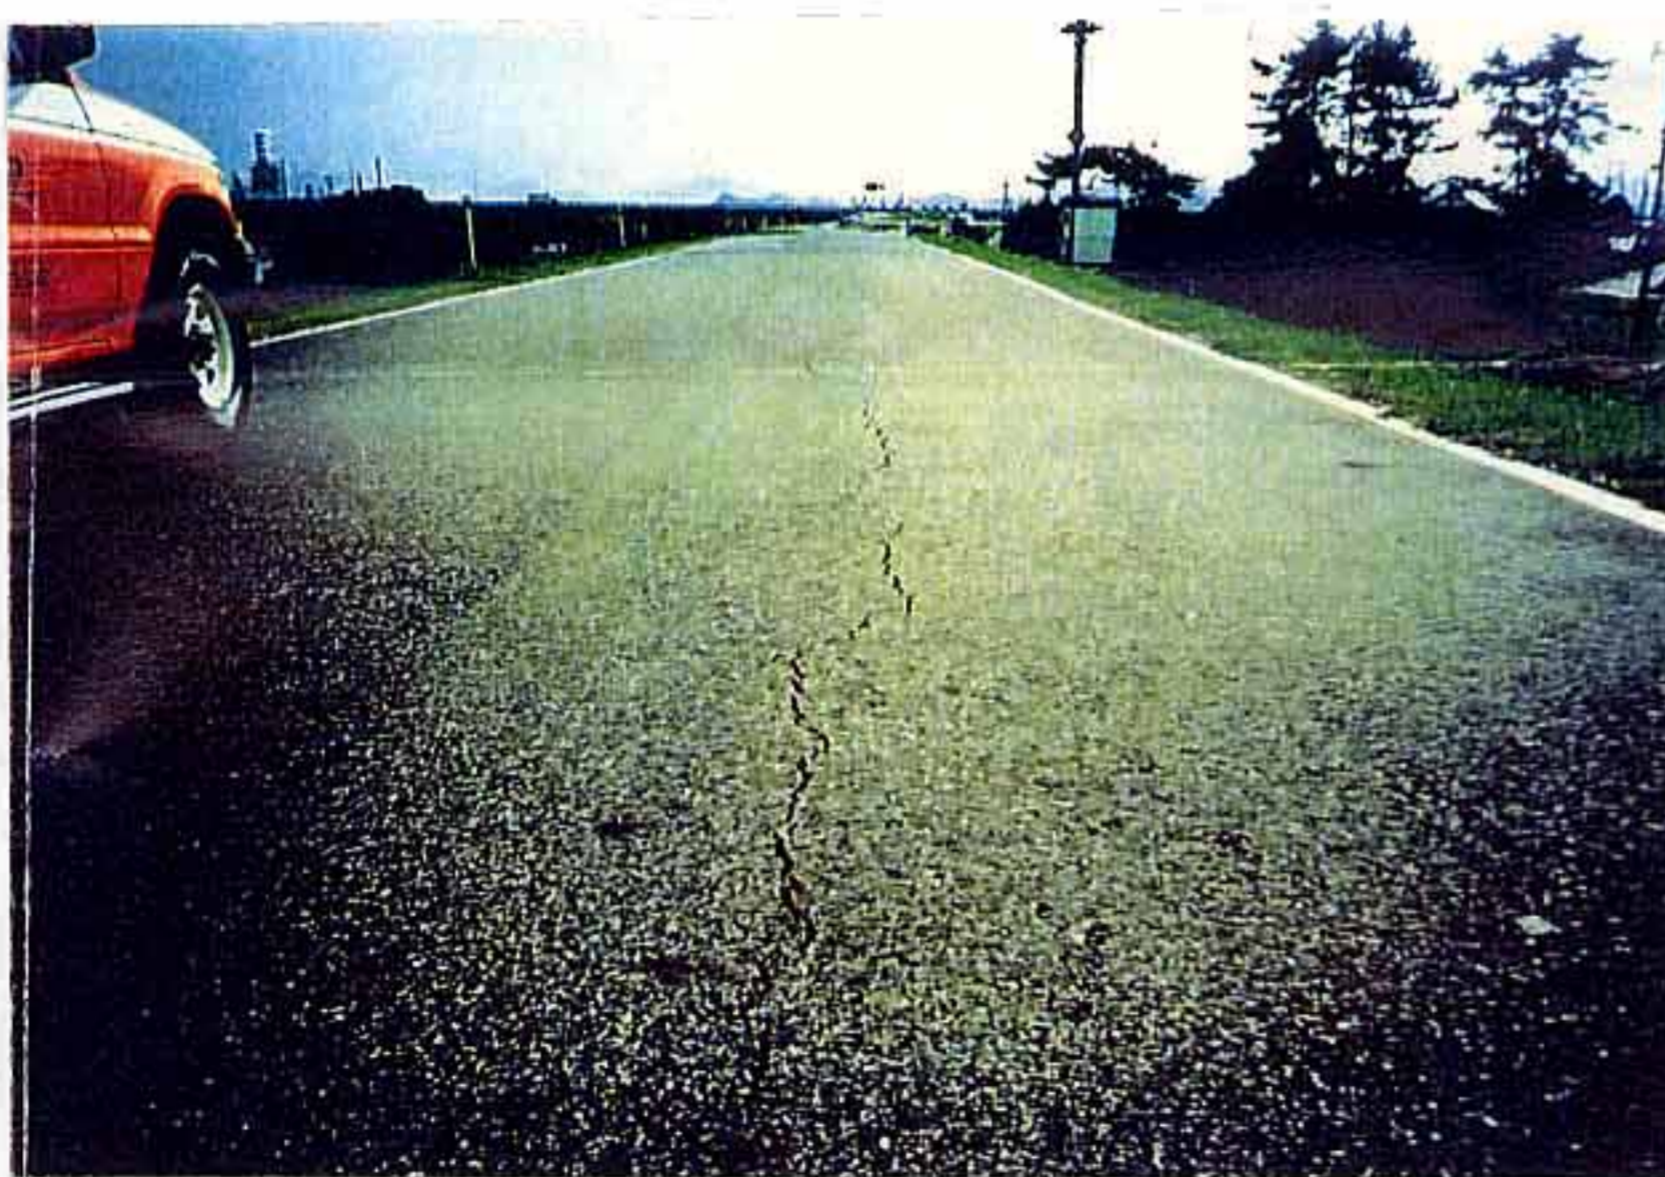
⑥

堤防天端舗装クラック
(日野川・米子市皆生新田三丁目地内)
