### 3-8. 米子港

#### 3) 被災状況と被災要因

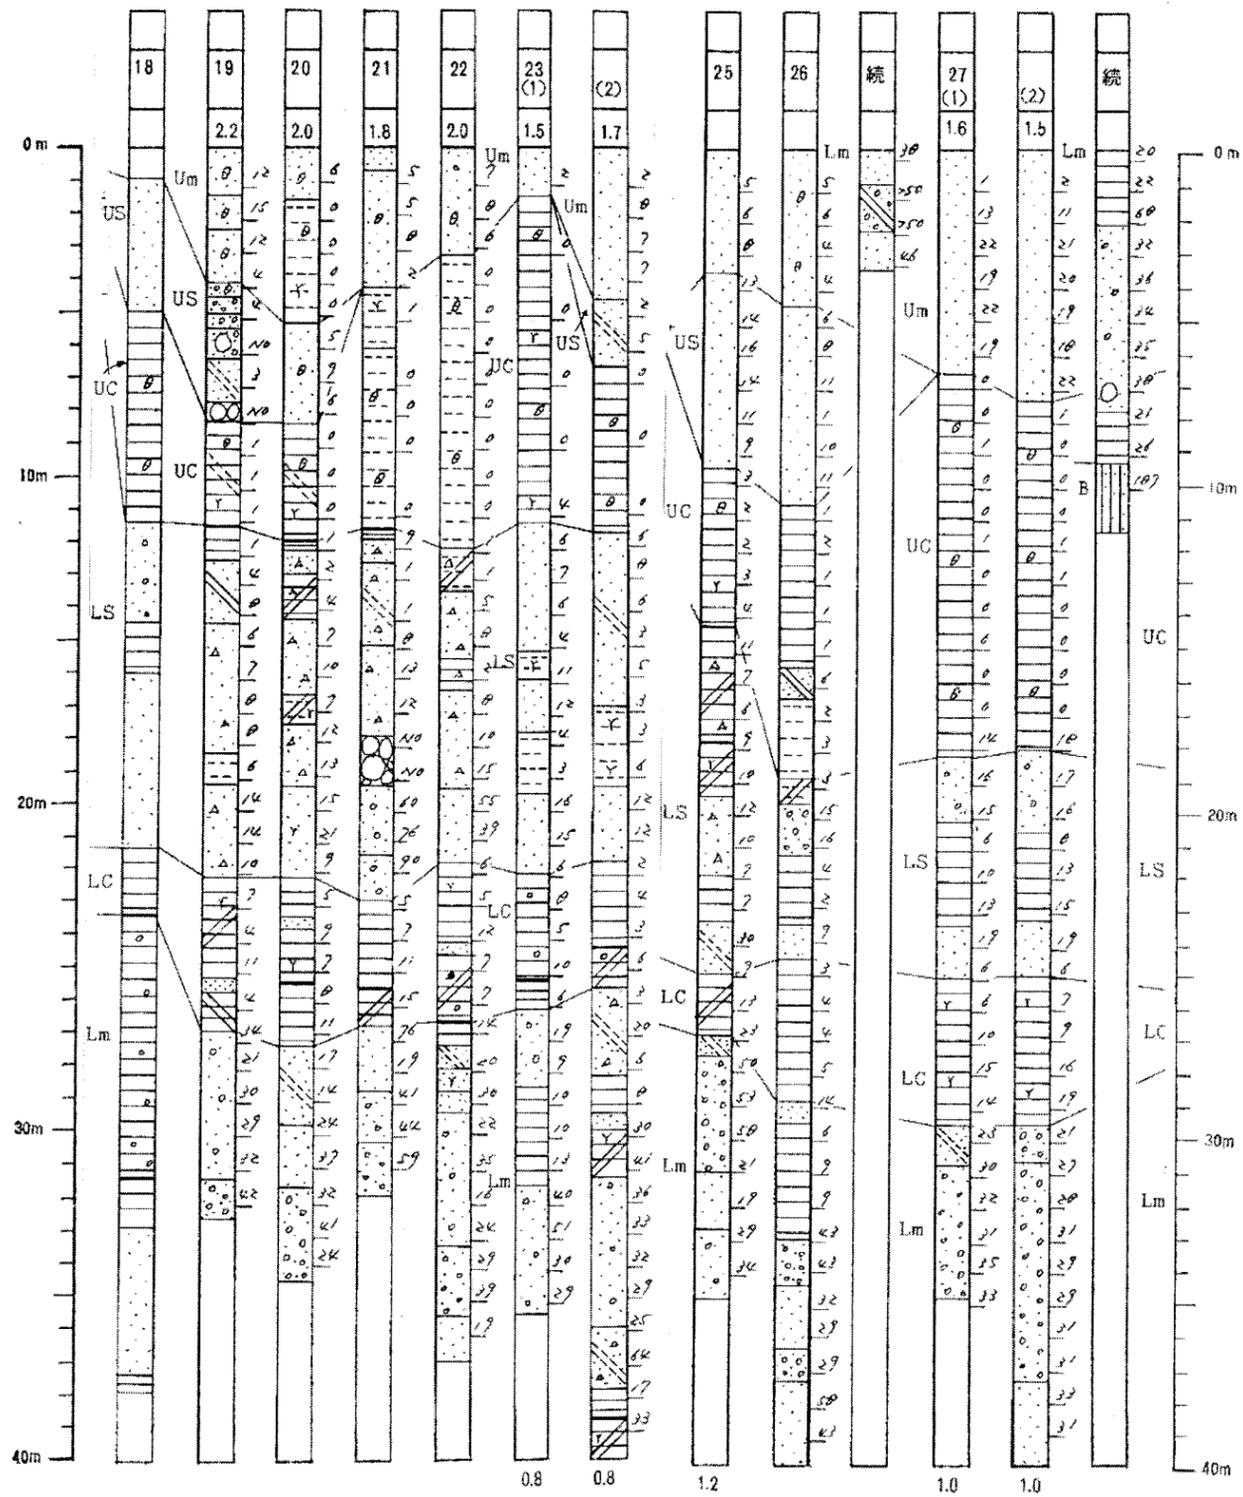
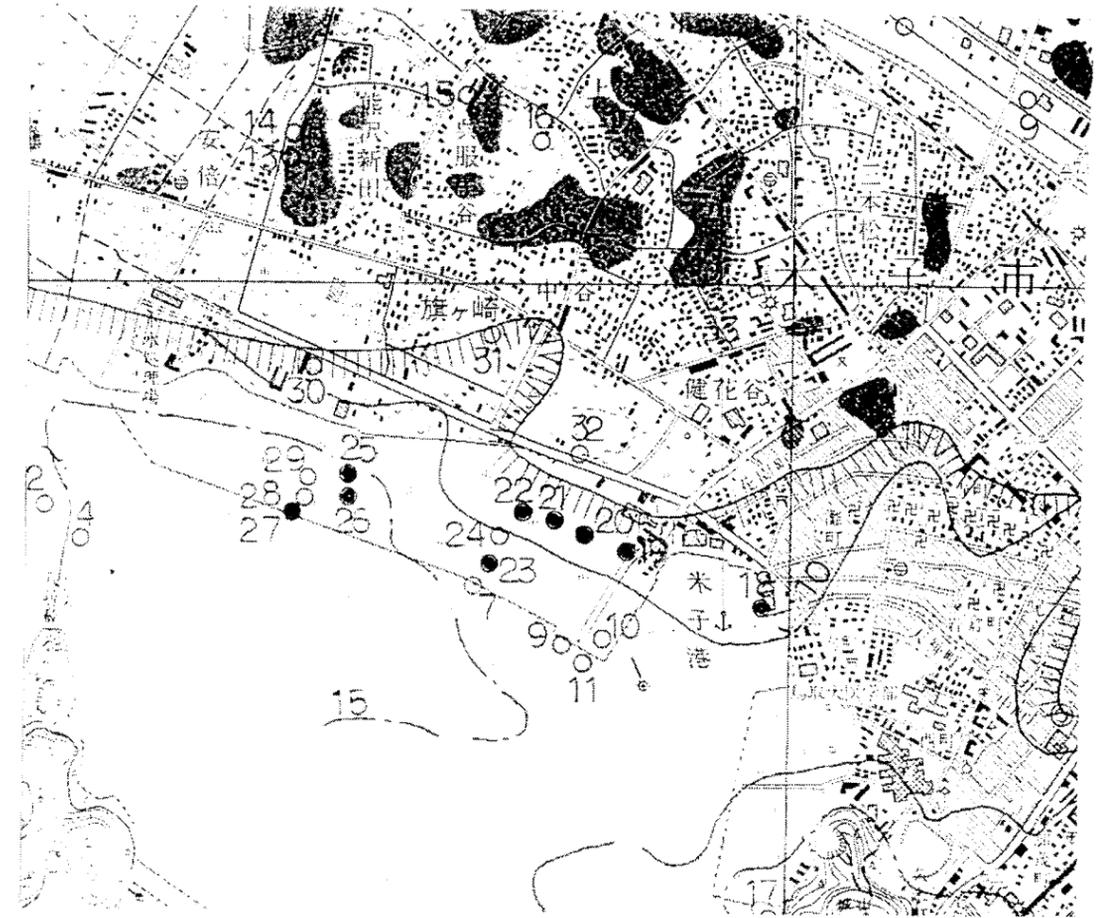
図 3-8.1 米子港～旗ヶ崎地区  
ボーリング柱状図対比図  
(「鳥取県地盤図」より)

図3-8. 1に近接する旗ヶ崎地区も含めて米子港周辺の既往の柱状図を対比して示した。地表面下には、埋立土と想定される緩い砂層が5~7m程度の厚さで分布している。この下には、軟弱な粘性土、砂質土が堆積している。全般に旗ヶ崎よりで軟弱粘性土が厚く分布する傾向にある。さらに、GL-30m付近から、N値>30程度を示す砂質土、礫質土が分布している。

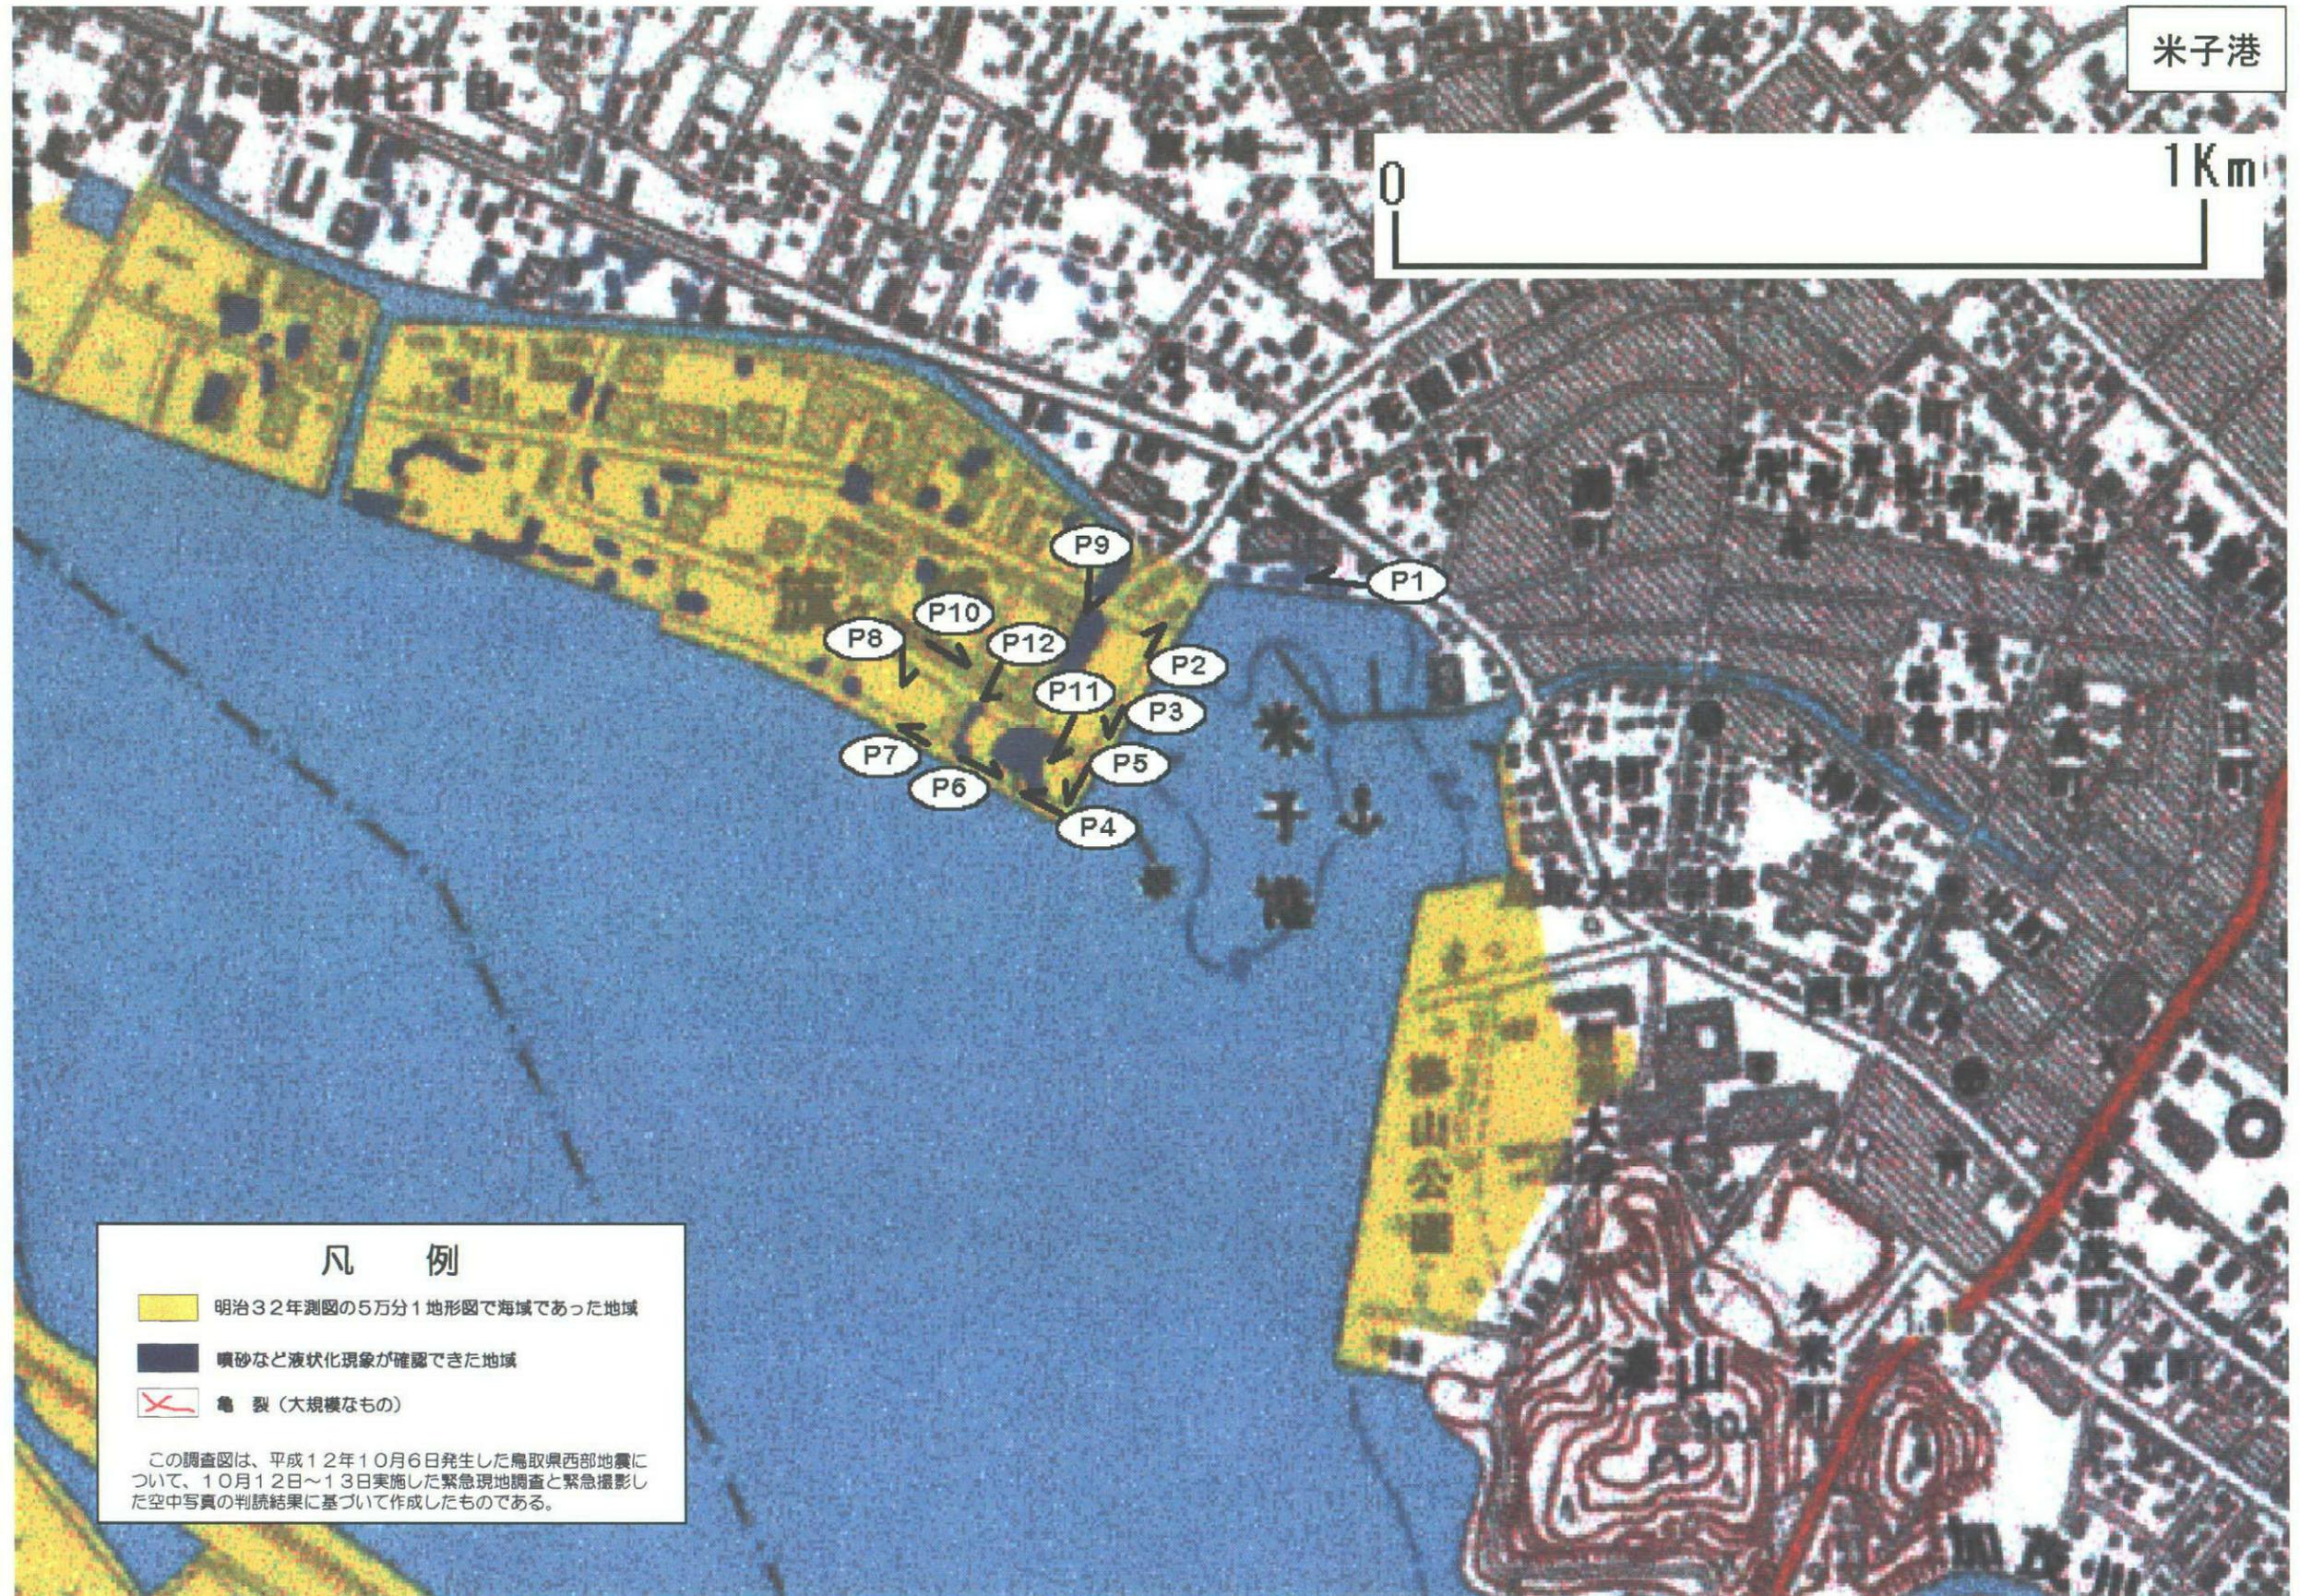
図3-8.2 液状化分布図<米子港>

米子港の被害としては、岸壁、護岸の背後地盤の液状化に伴う噴砂、陥没、亀裂等である。被災状況は、図3-8. 2の分布図(写真3-8. 1~写真3-8. 2)に示すとおりである。

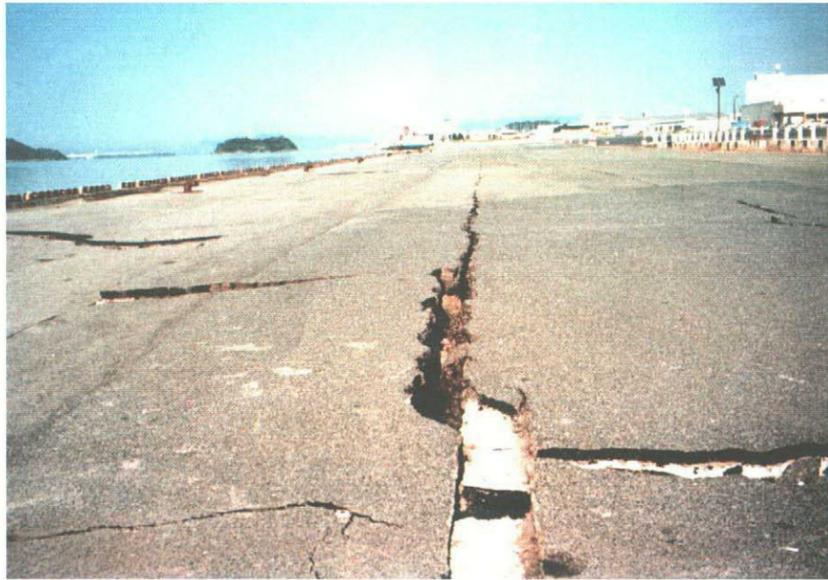
写真-7 米子港 岸壁 (-5.0m) 岸壁背後の亀裂

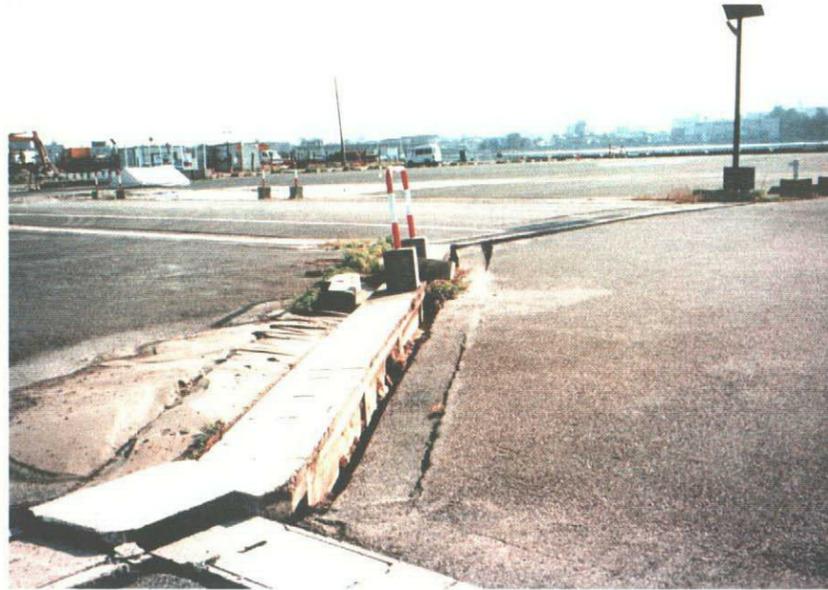
写真-8 米子港 臨港道路 道路側溝部の亀裂

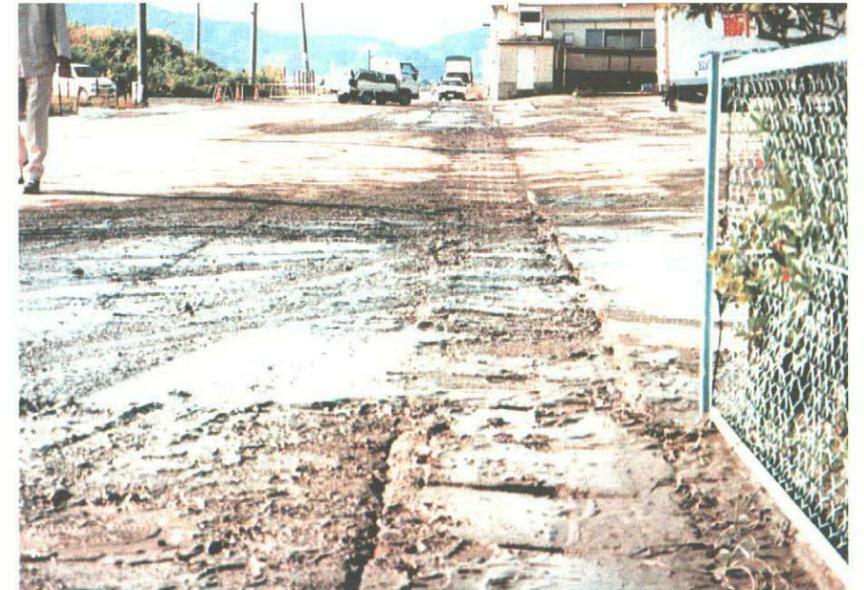
写真-9 米子港 臨港道路 亀裂から噴出した噴砂

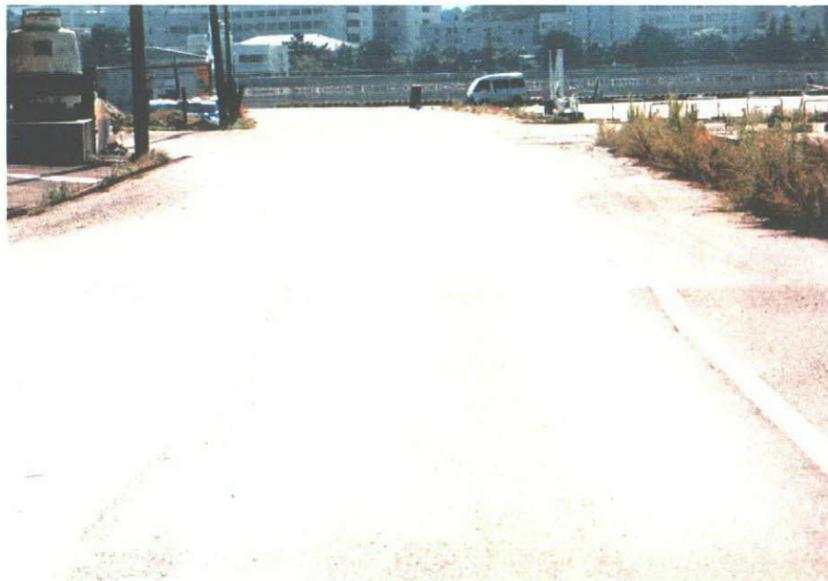
写真-10 米子港 臨港道路 道路横断構造物のある所を除いた部分の沈下

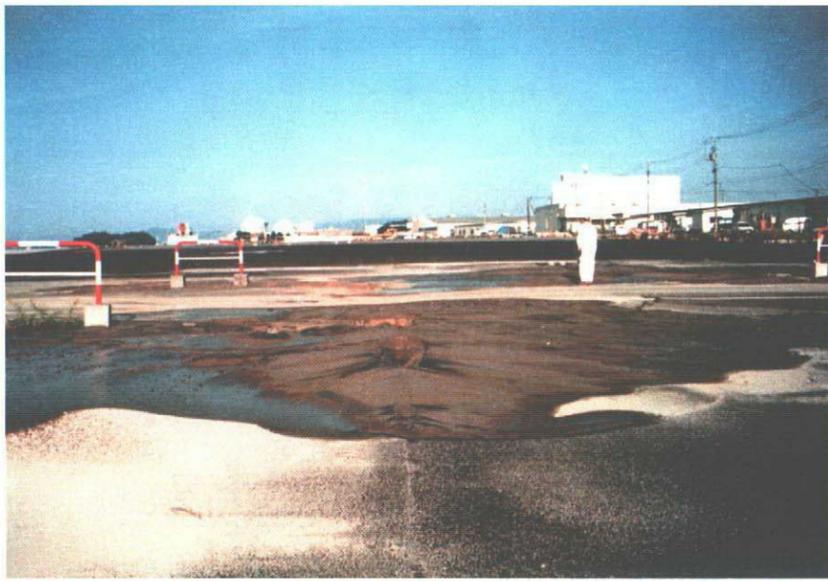
写真-11 米子港 野積場 噴出跡

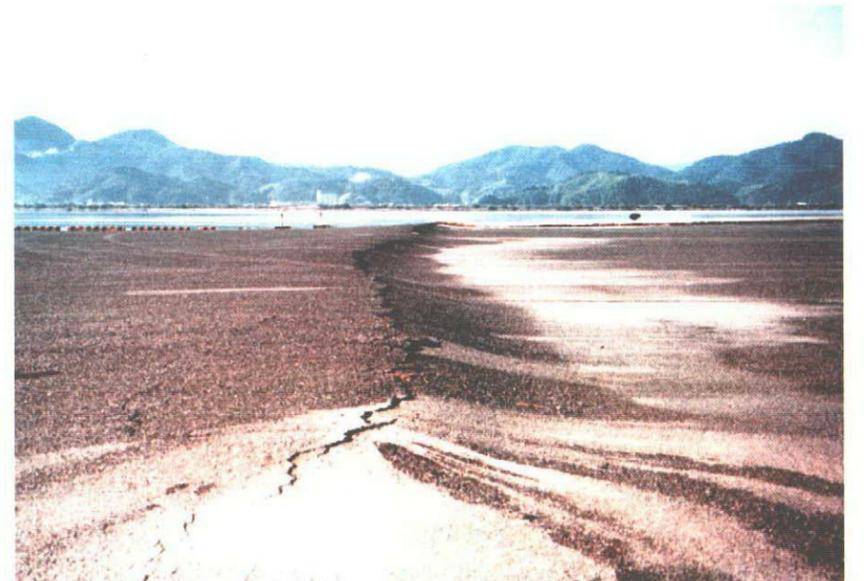
写真-12 米子港 野積場 液状化によって生じた沈下

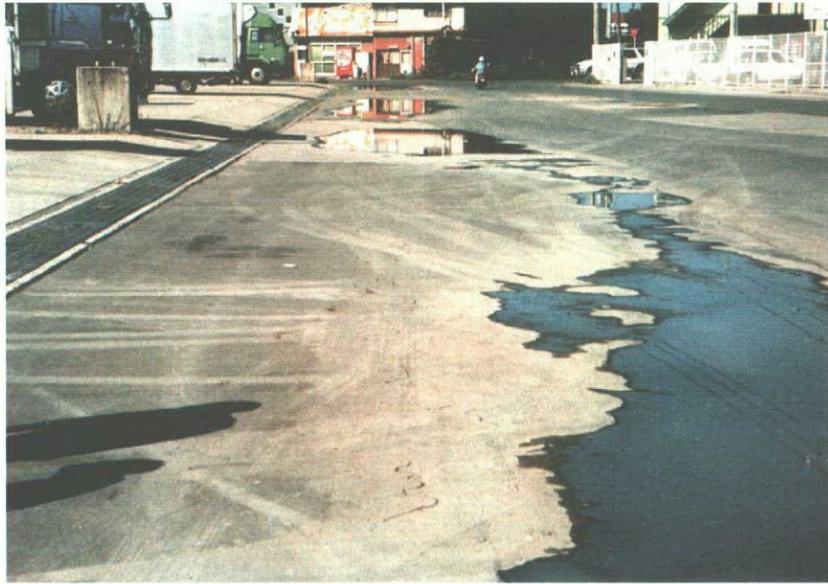
写真-1 米子港 岸壁 (-4.5 m) 背後の沈下

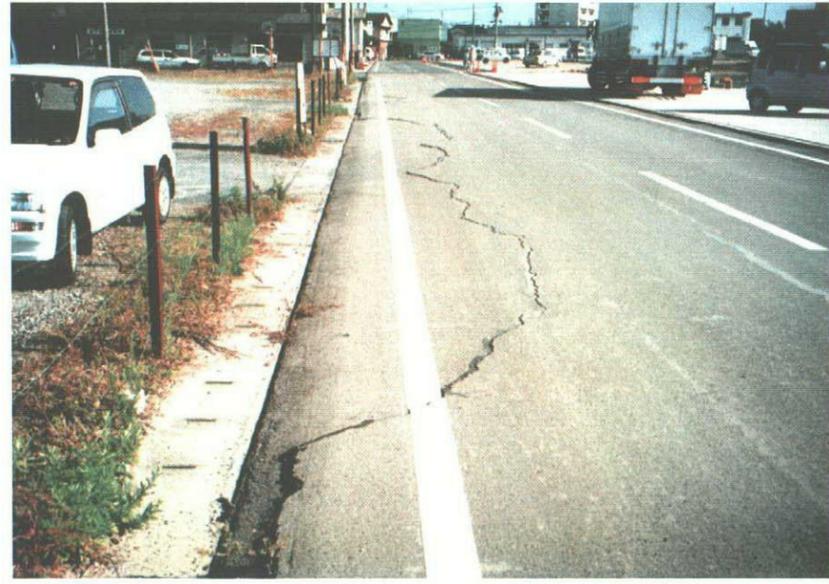
写真-2 米子港 岸壁 (-4.5 m) 背後道路の亀裂

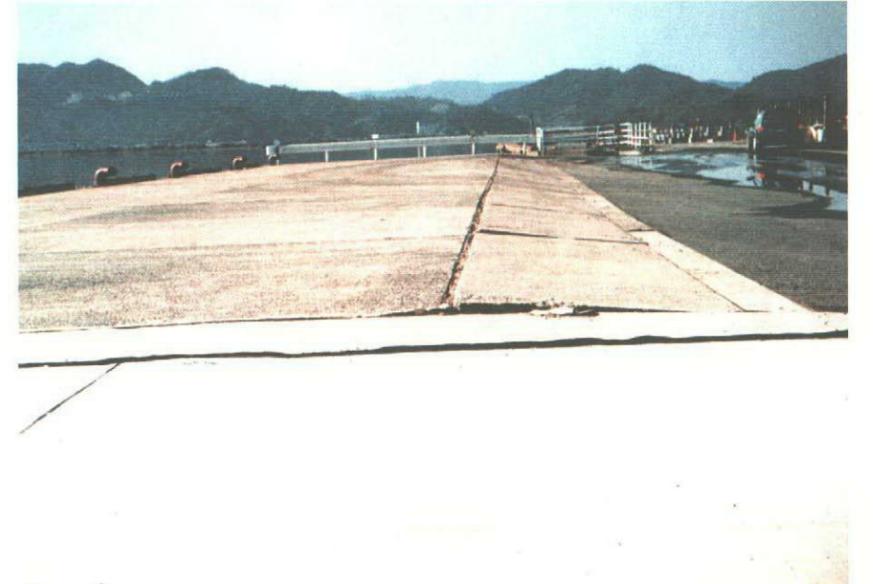
写真-3 米子港 岸壁 (-4.5 m) 背後の沈下

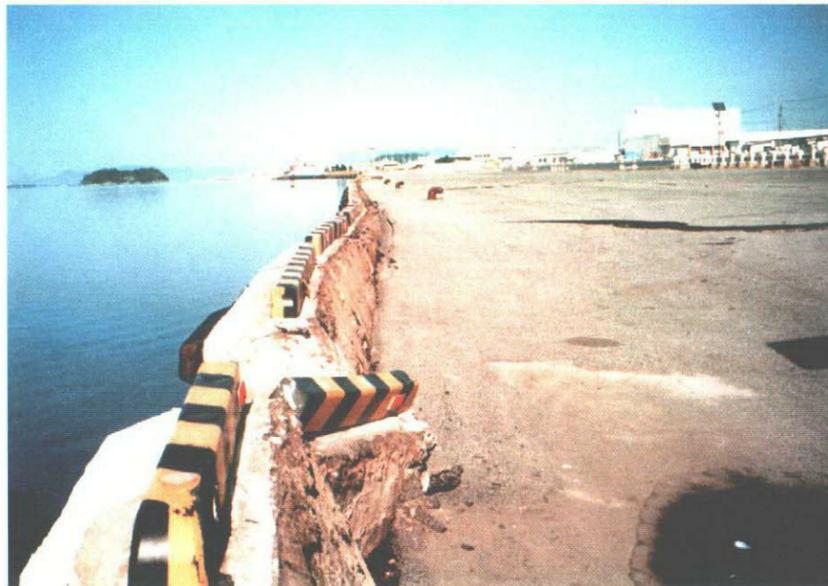
写真-4 米子港 物揚場 (-3.0 m) 岸壁法線の被害

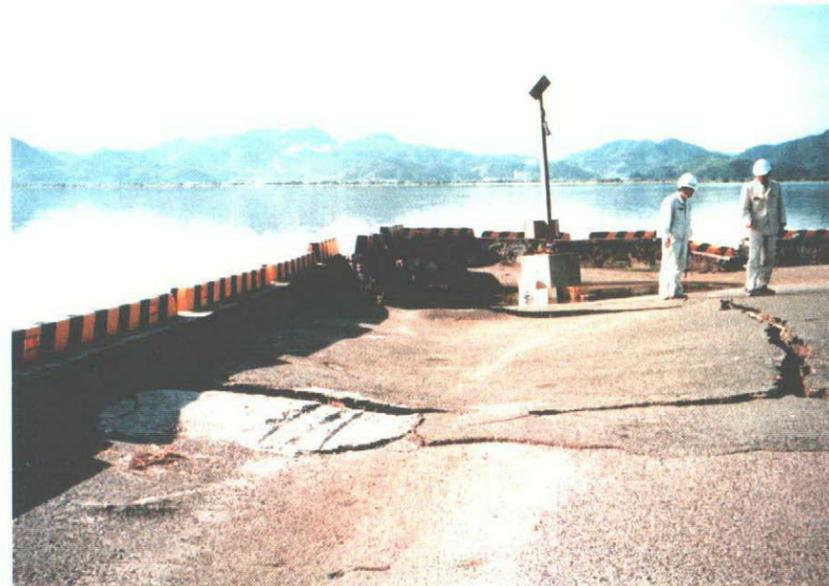
写真-5 米子港 物揚場 (-3.0 m) 岸壁背後の沈下

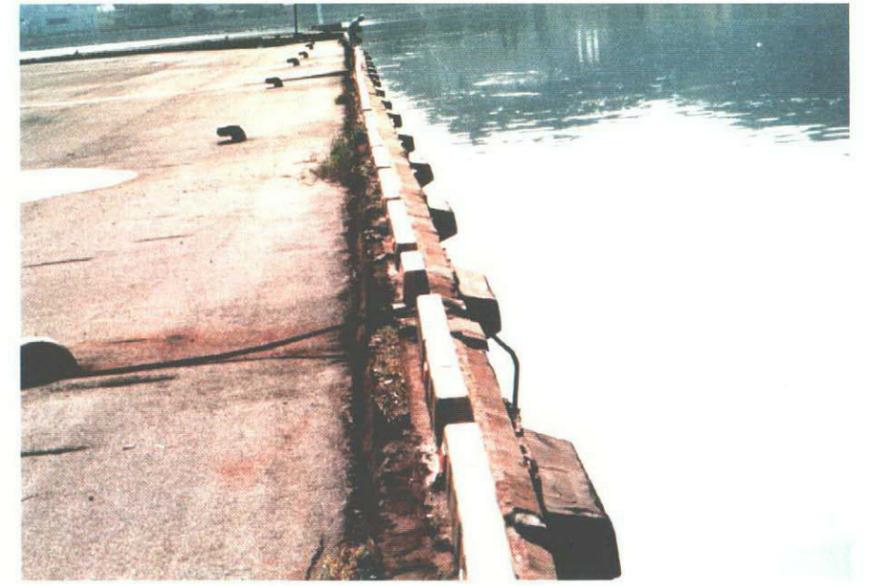
写真-6 米子港 岸壁 (-5.0 m) 法線のはらみ出し
