第7章 米子市

平成12年鳥取県西部地震
節杭を用いた建物の調査報告書

株式会社ジオトップ

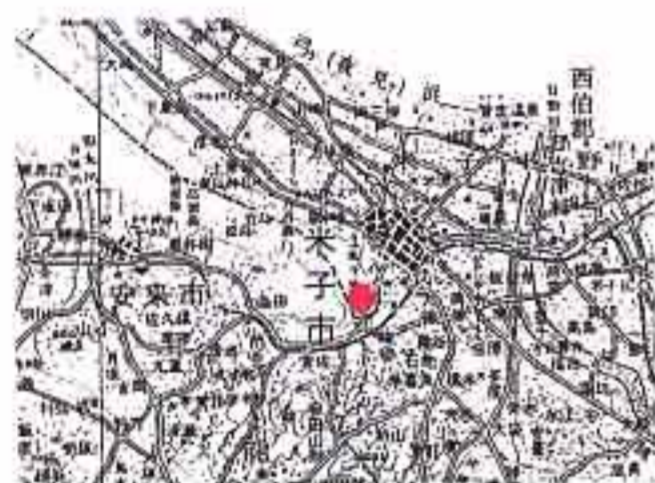
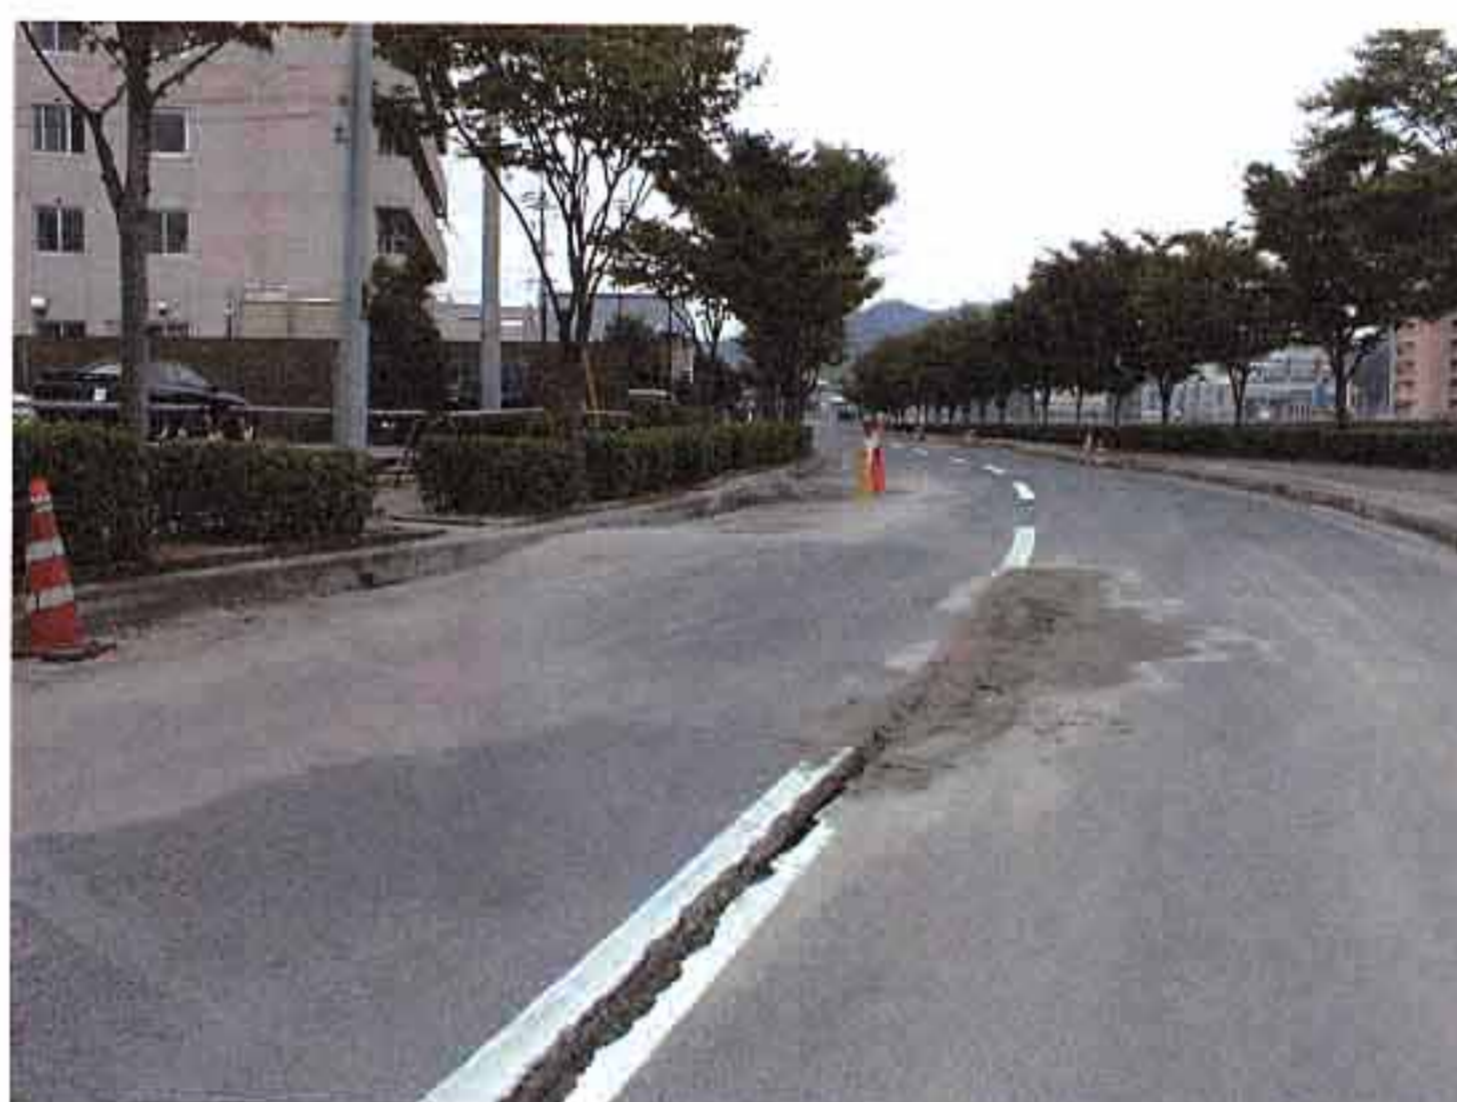
写真 7.1.1：錦海町で見られた噴砂
・路肩だけでなく、割れた路面中央からも噴砂が生じている。

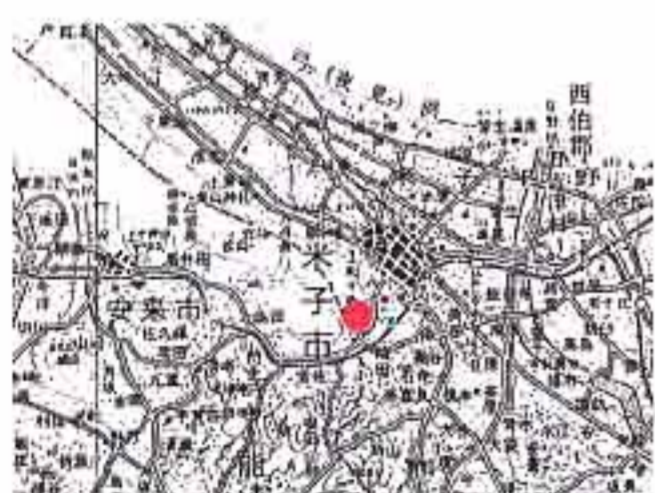
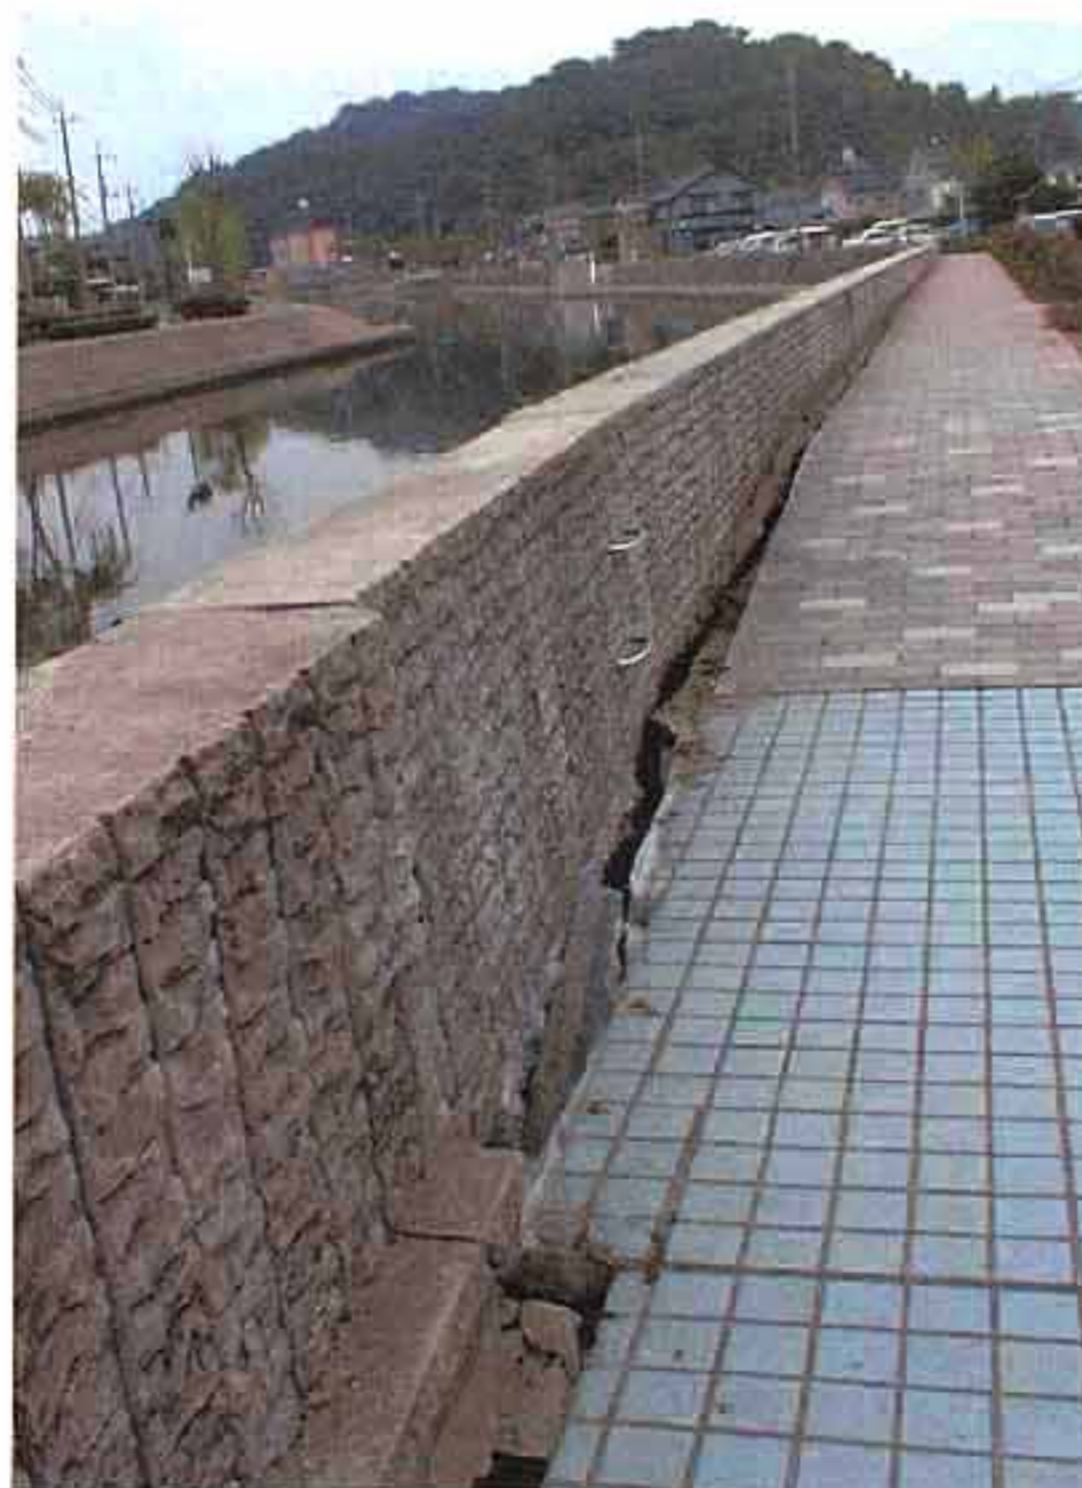
写真 7.1.2：側方流動
・護岸が川の方に移動していた。

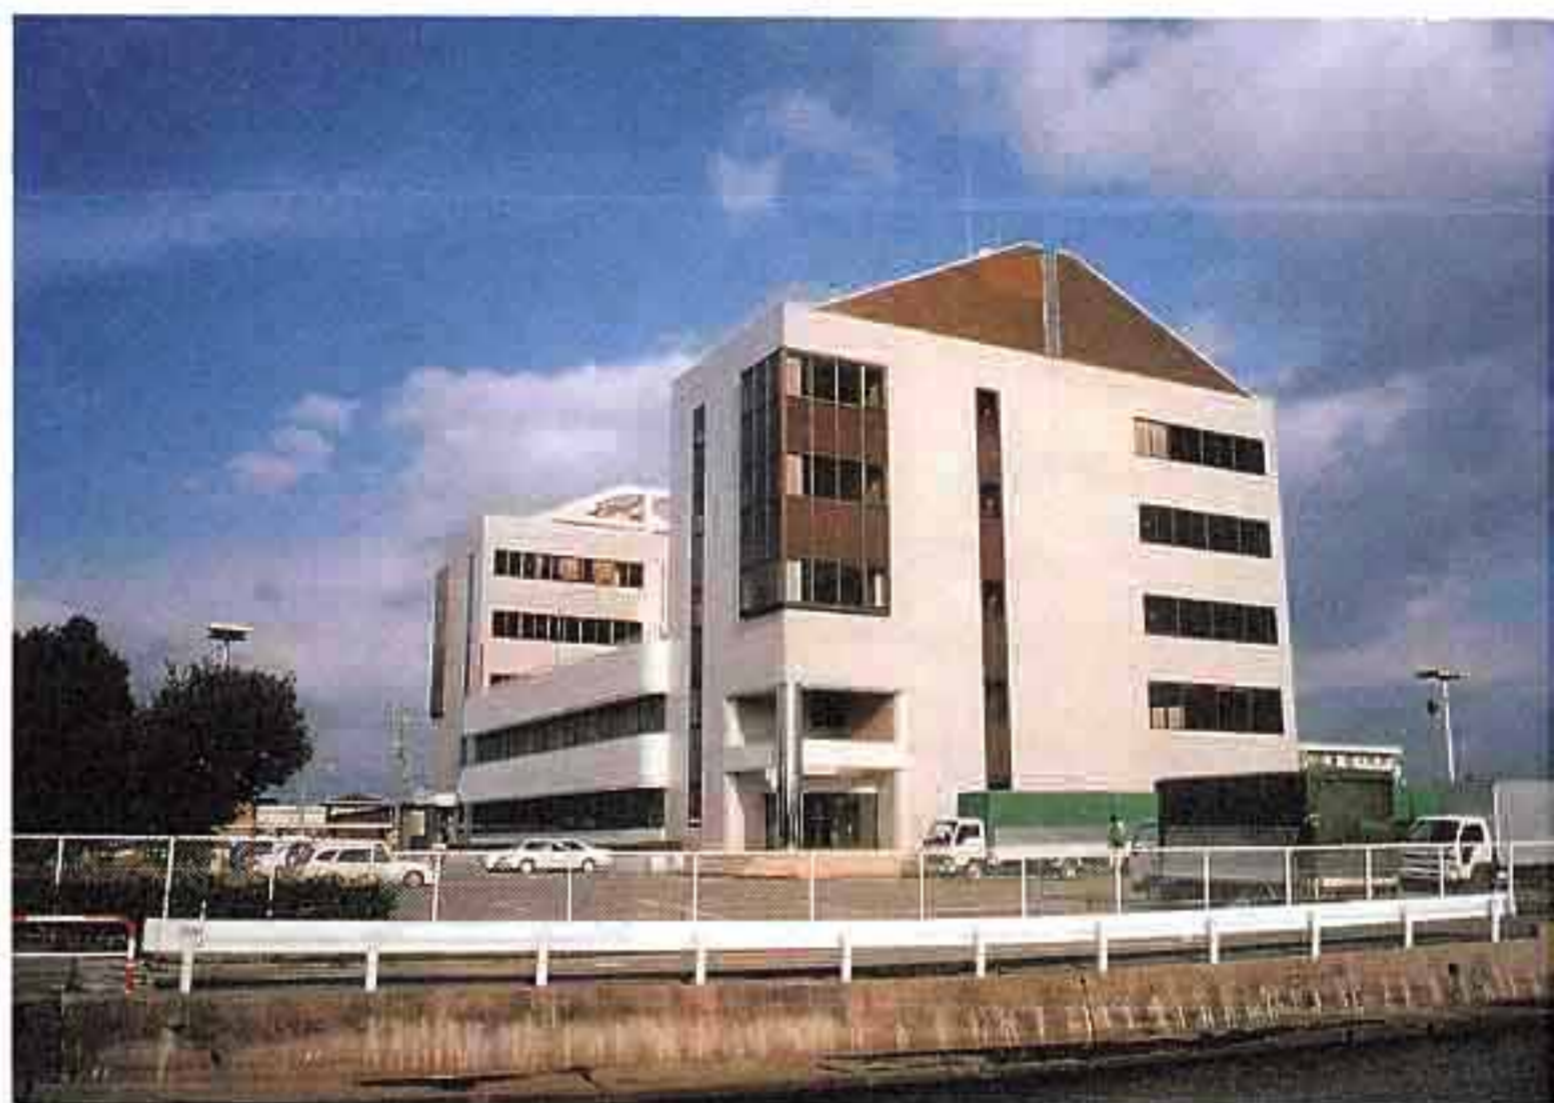
建物全景の状況

- ・激しい液状化が発生した安倍彦名団地の隣接地で、護岸の近くに位置している。
- ・建物に不同沈下や傾斜等の異常は見られない。損傷もない。

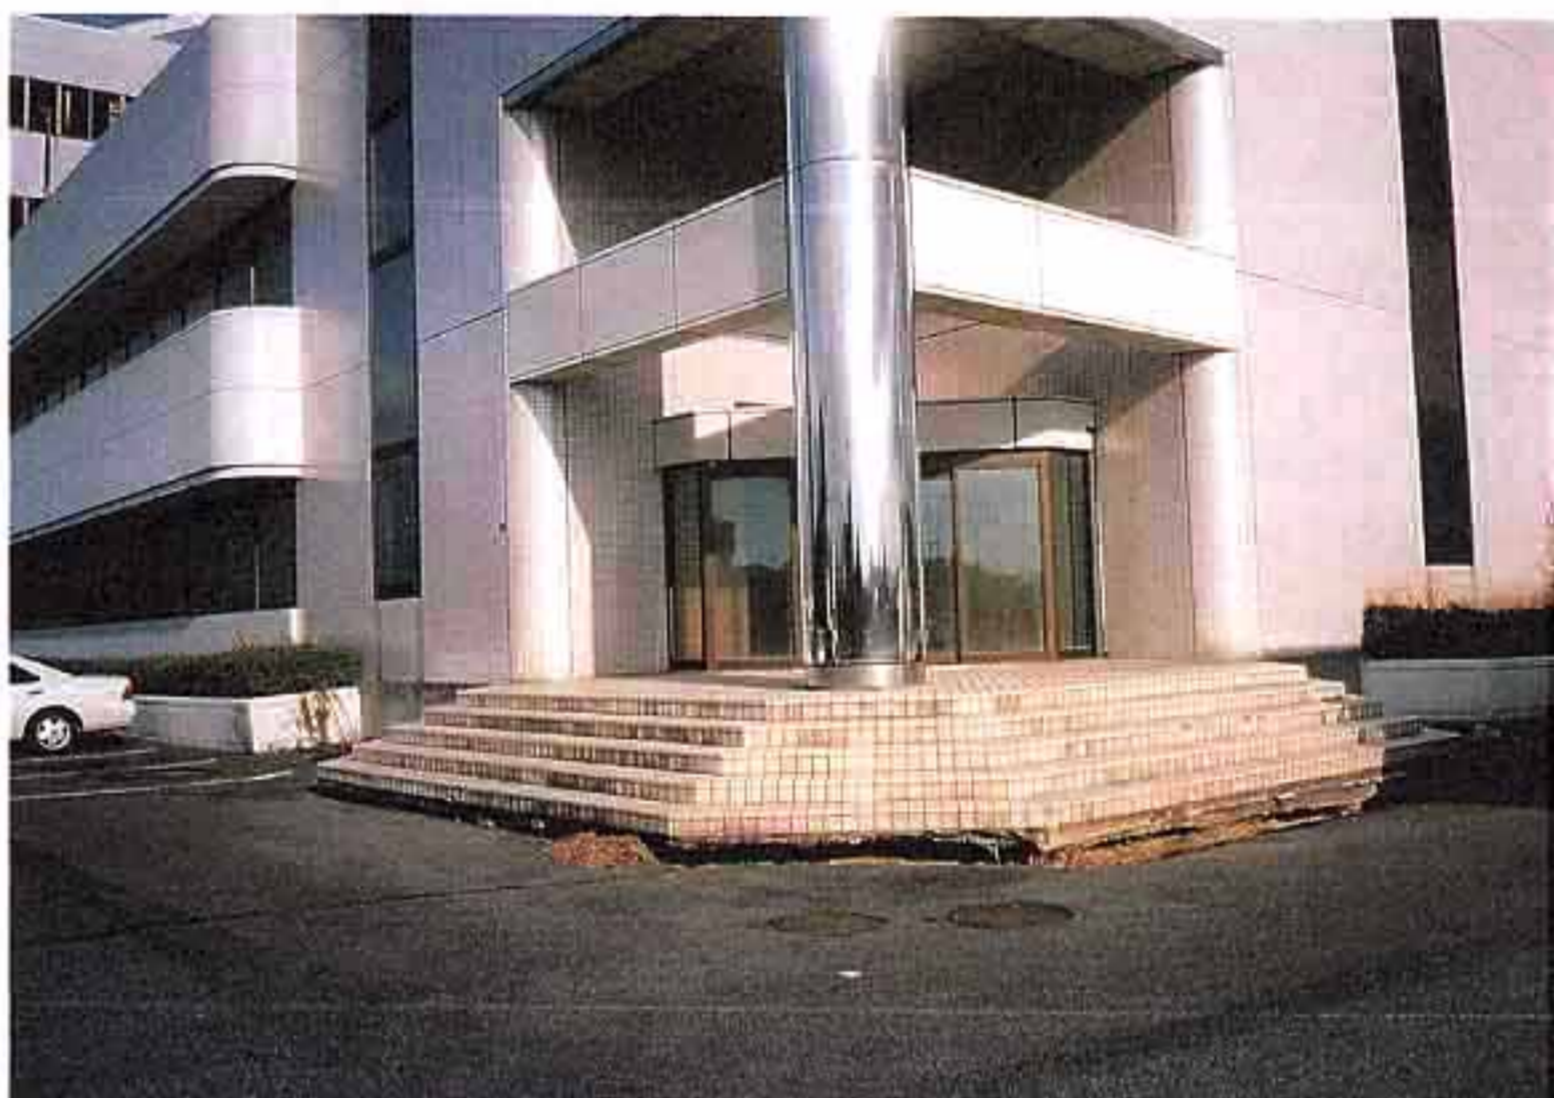
玄関周りの状況

- ・建物と地盤面との間に、20cm程度の段差が生じている。
- ・噴砂は見られないが、既に撤去されたのかも分からない。

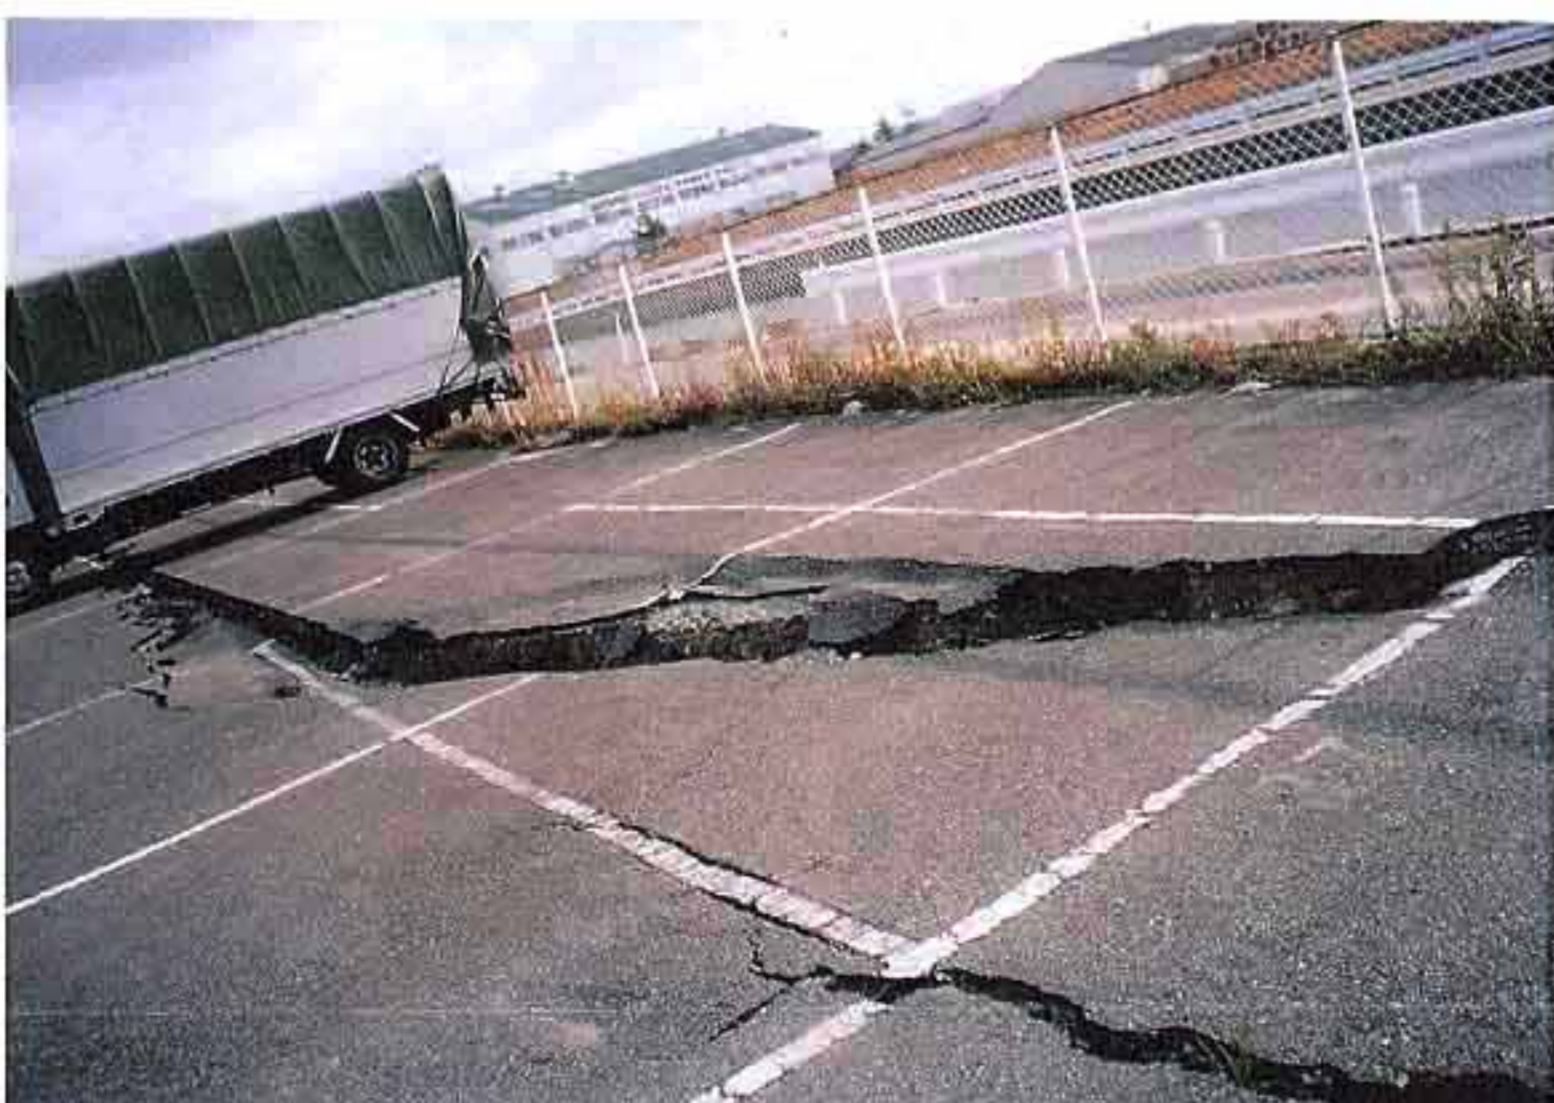
駐車場の亀裂

- ・駐車場には幅10~30cmの亀裂が見られた。
- ・水路と平行であり、護岸は側方流動しているものと思われる。

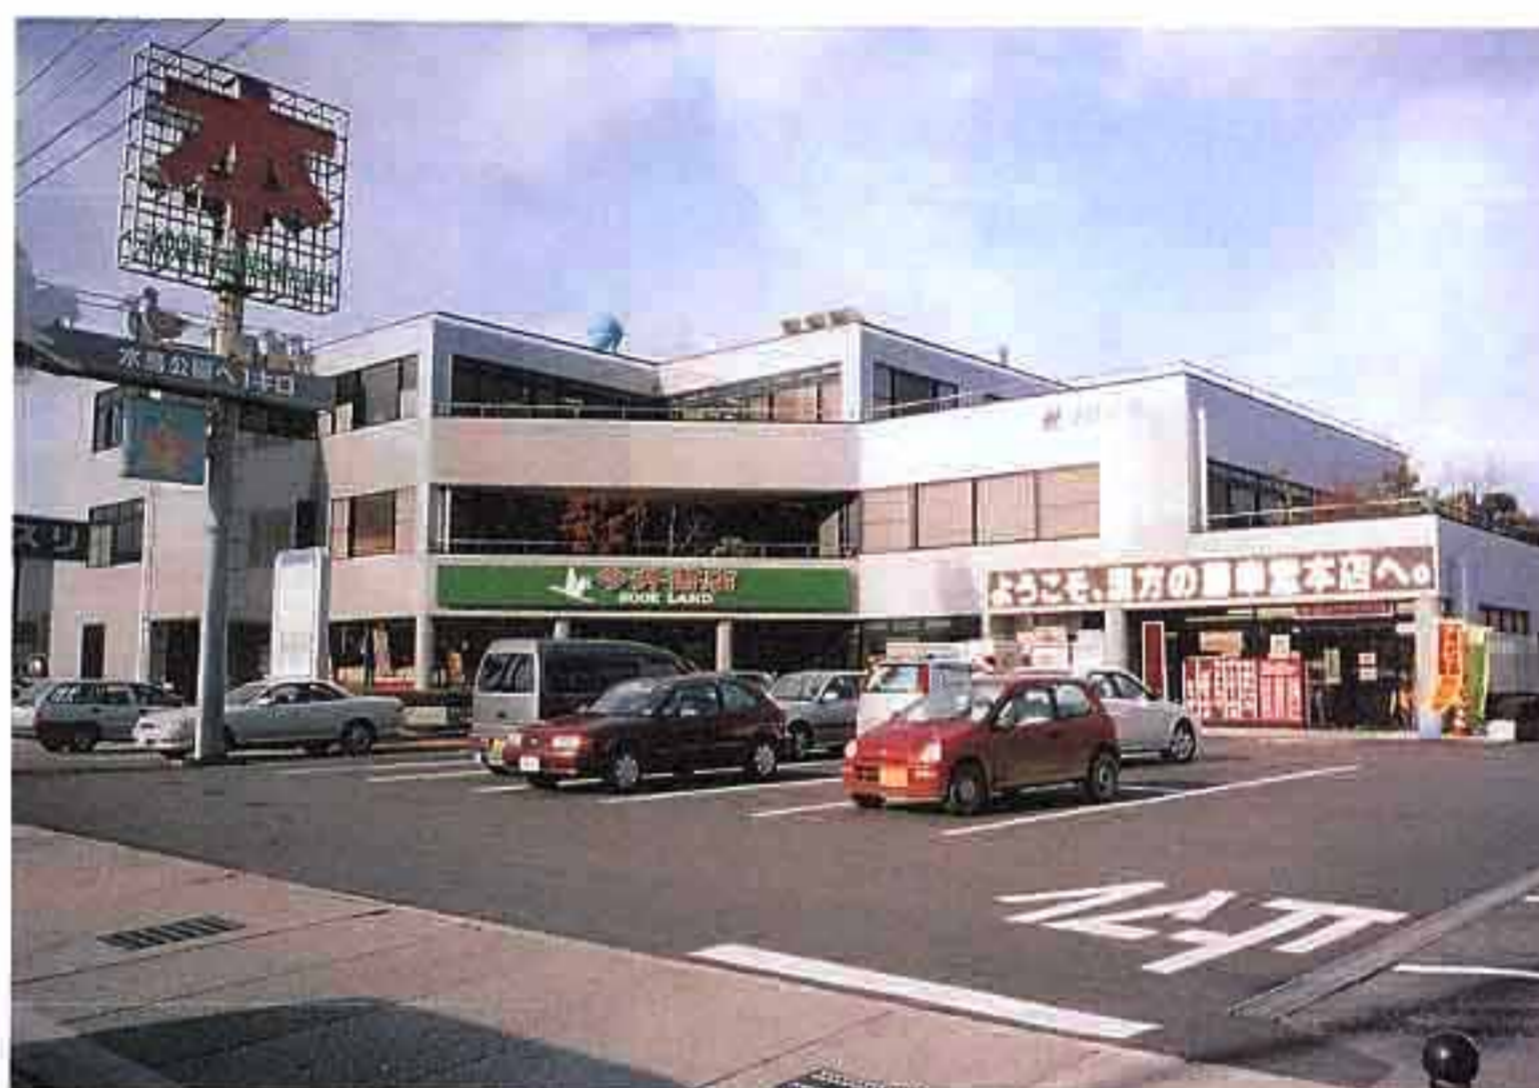
建物の状況

- ・建物に不同沈下や傾斜等の異常や、損傷は見られない。
- ・建物と地盤面との段差も、生じていない。
- ・駐車場のアスファルトがわずかに波打っている。安倍彦名団地の隣接地であることから、地震直後には噴砂があったのかも分からない。

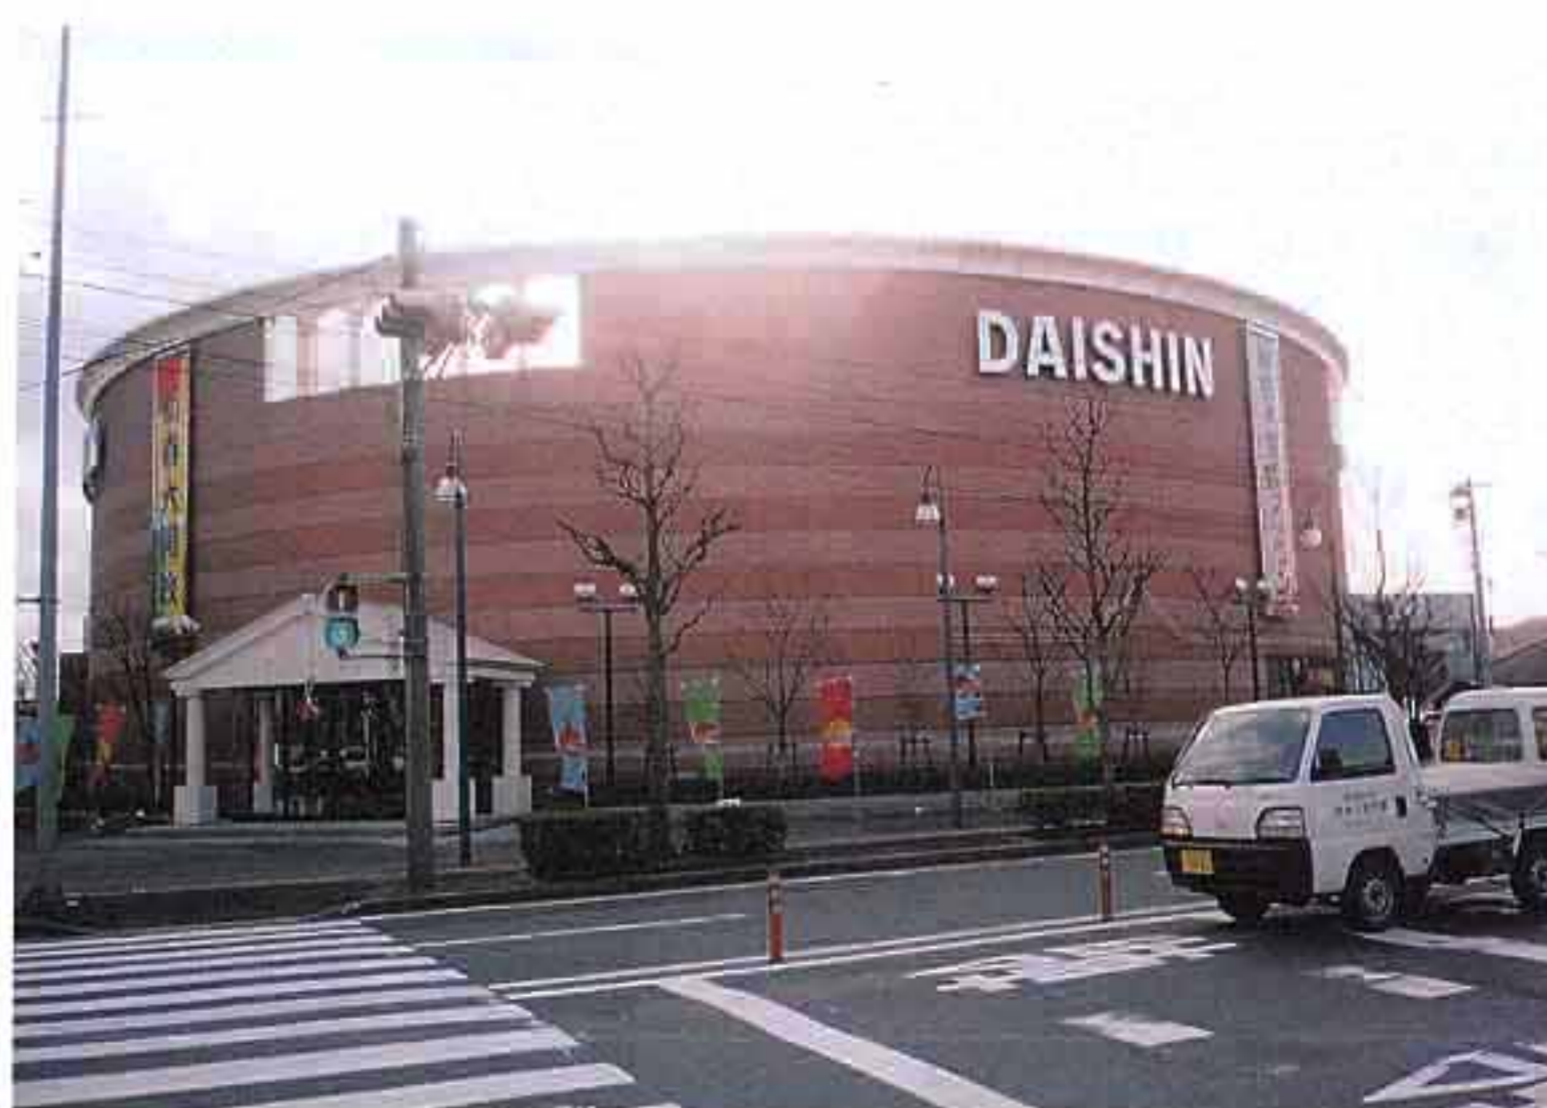
建物の状況

- ・建物に不同沈下や傾斜等の異常や、損傷は見られない。
- ・玄関の段差を補修した跡が見られ、地震直後には少し段差が生じたかと推測される。
- ・近くの物件番号38の建物（配送センター、事務所）にも、不同沈下や傾斜等の異常や、損傷は見られない。

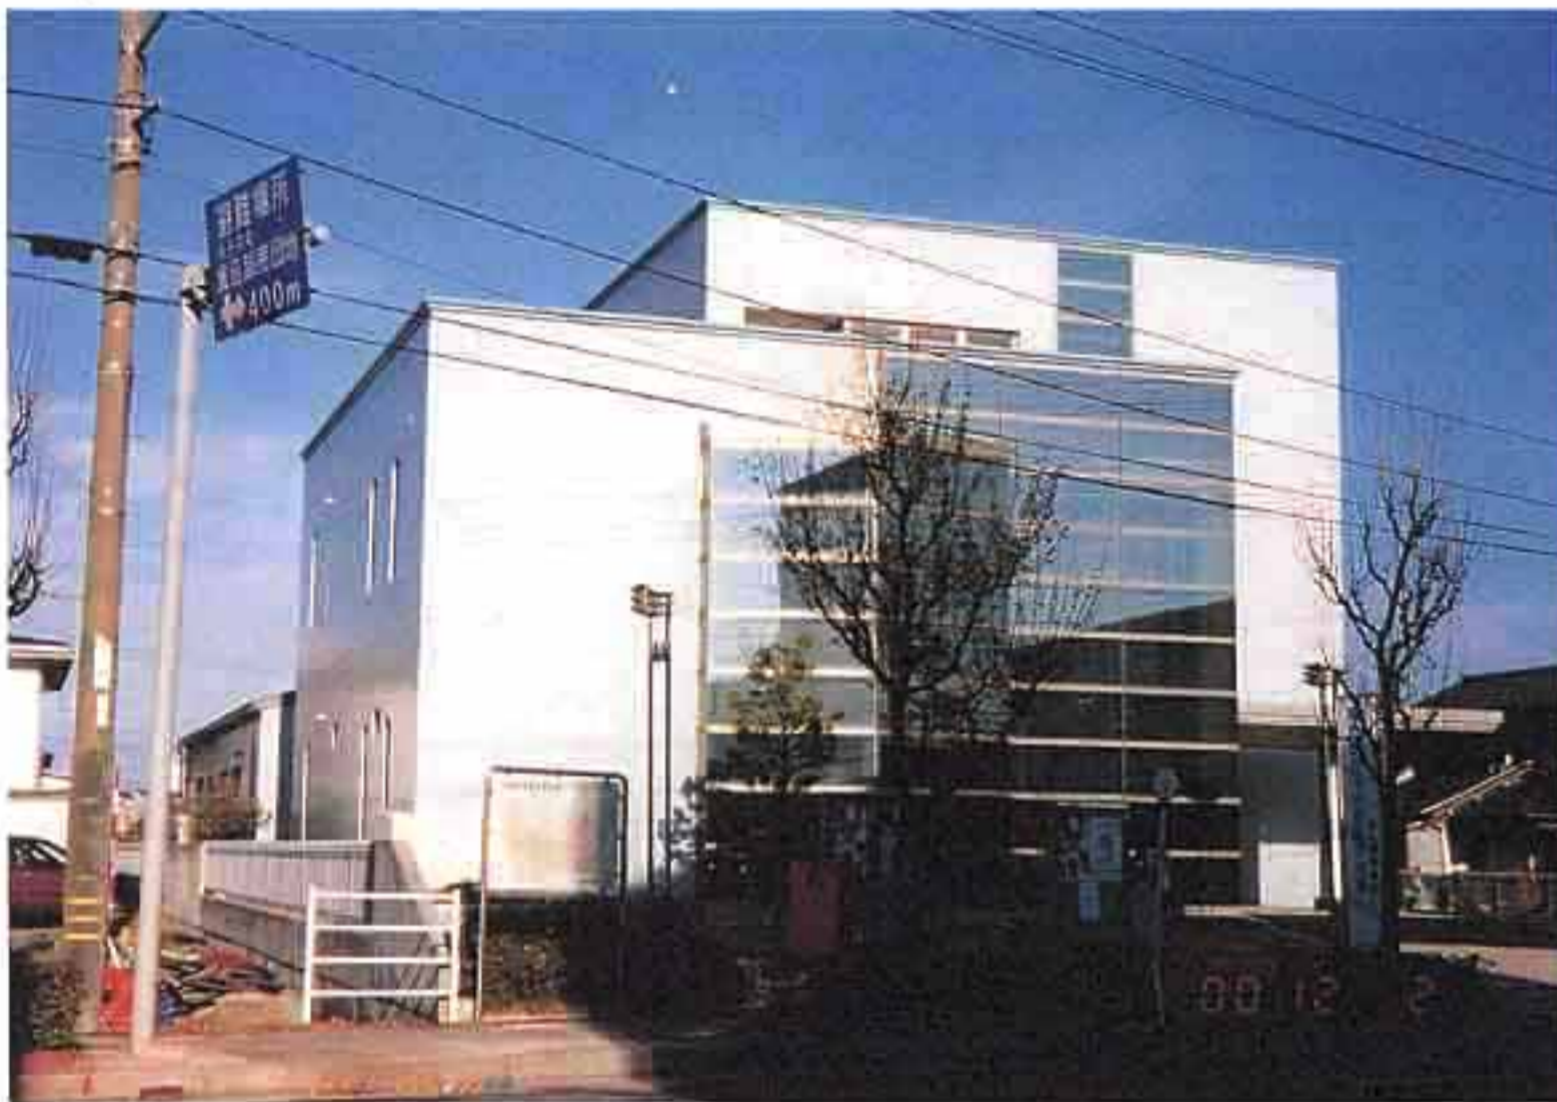
建物の状況(全景)

- ・建物に不同沈下や傾斜等の異常や、損傷は見られない。

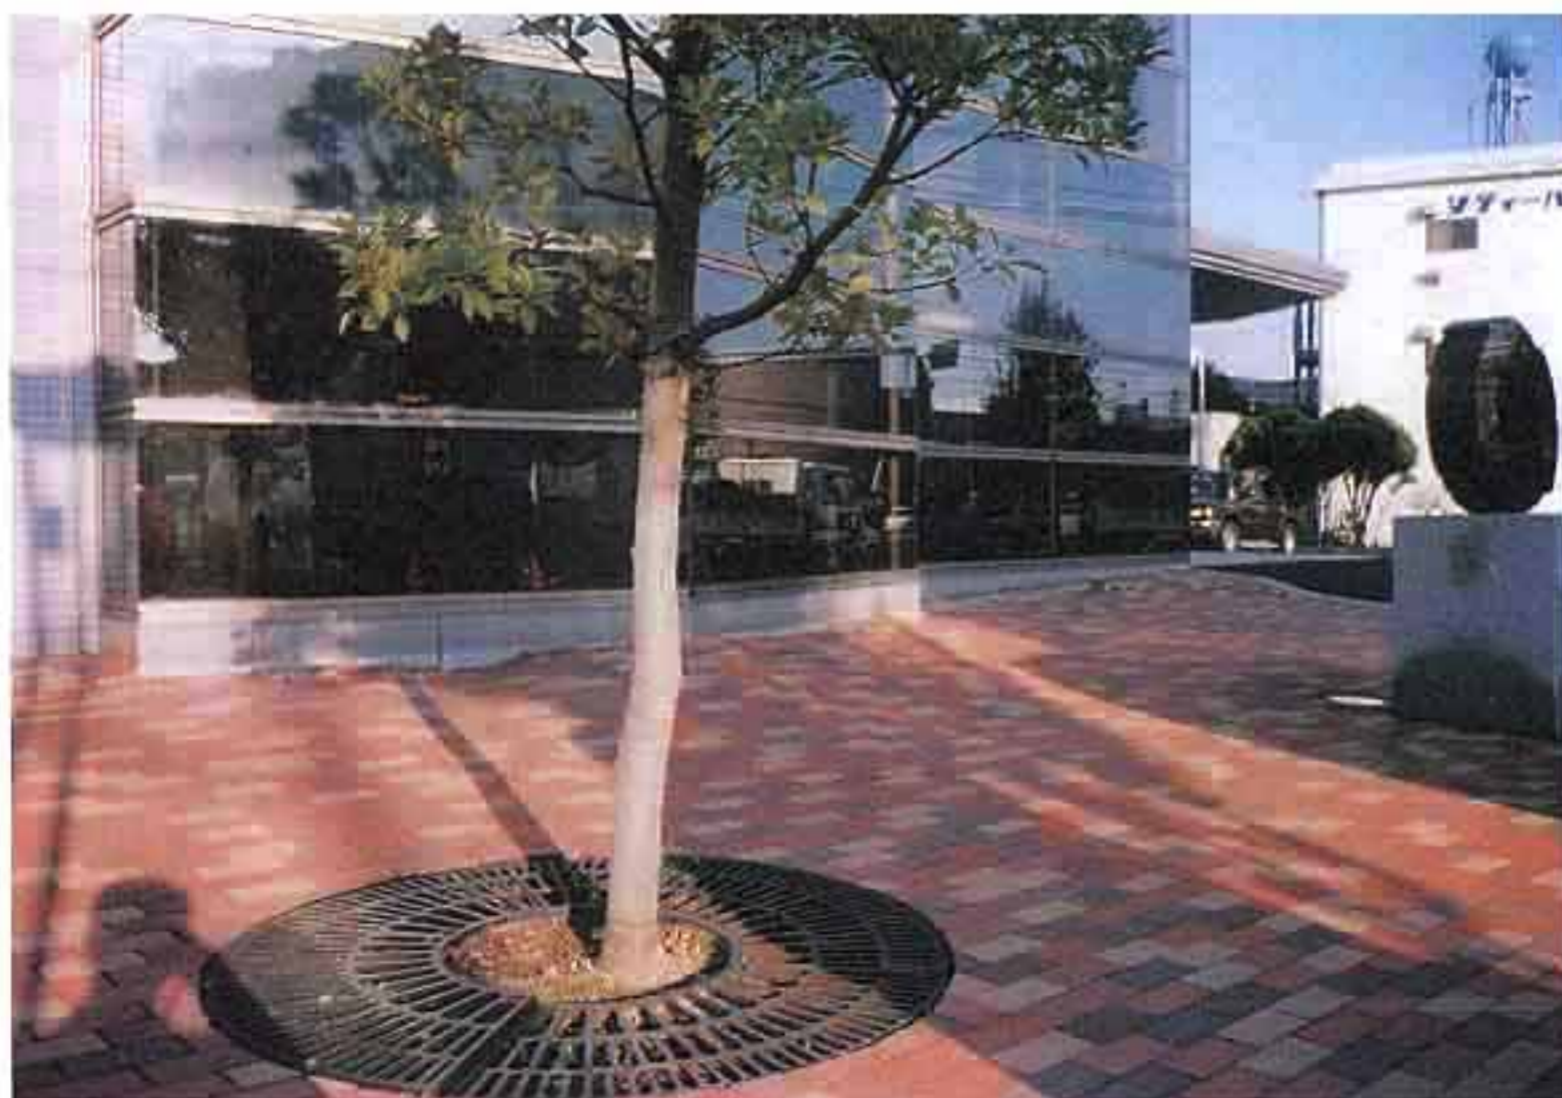
建物周囲の状況(側面)

- ・建物と土間アスファルトとの間が少し開き、段差も生じている。
- ・横の駐車場にも、地盤が数cm沈下した形跡が見られる。噴砂はなかった模様なので液状化は生じなかったが、地震により砂地盤が少し締まったためと推測される。

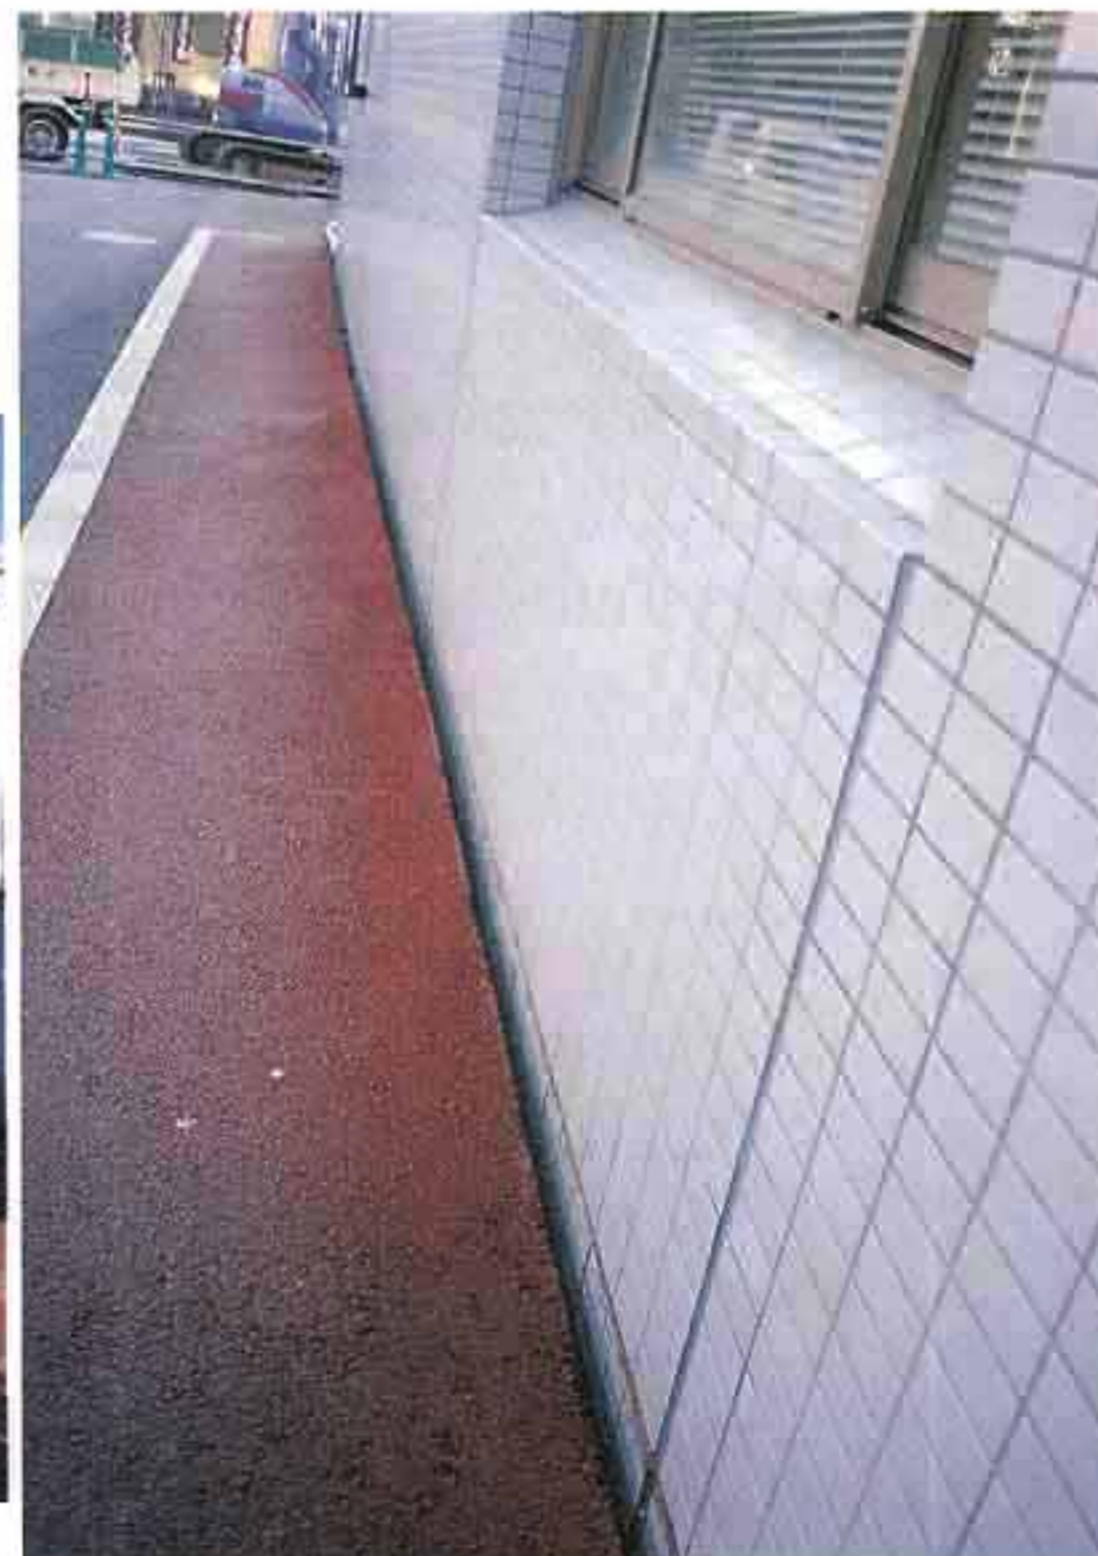
建物周囲の状況(前面)

- ・土間が少し波打ち、タイルが少し破損している。

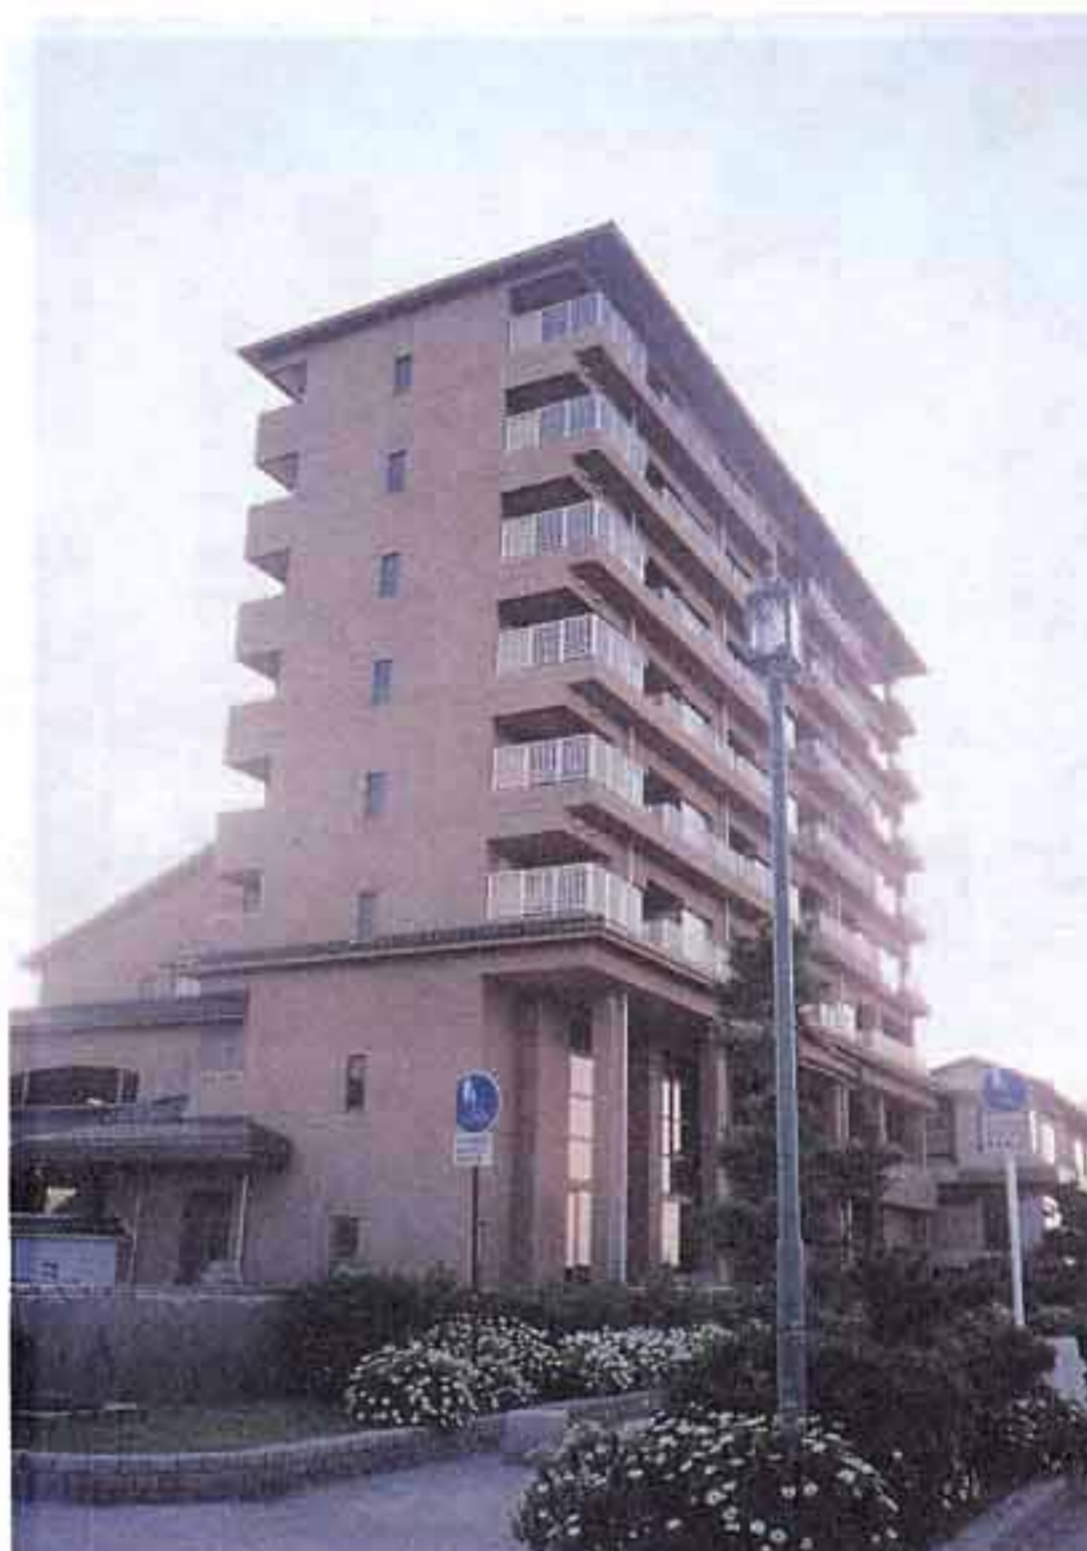
建物(8階建て部分)の状況

- ・建物に不同沈下や傾斜等の異常は見られない。損傷も全く見られない。
- ・周辺に液状化の形跡はない。

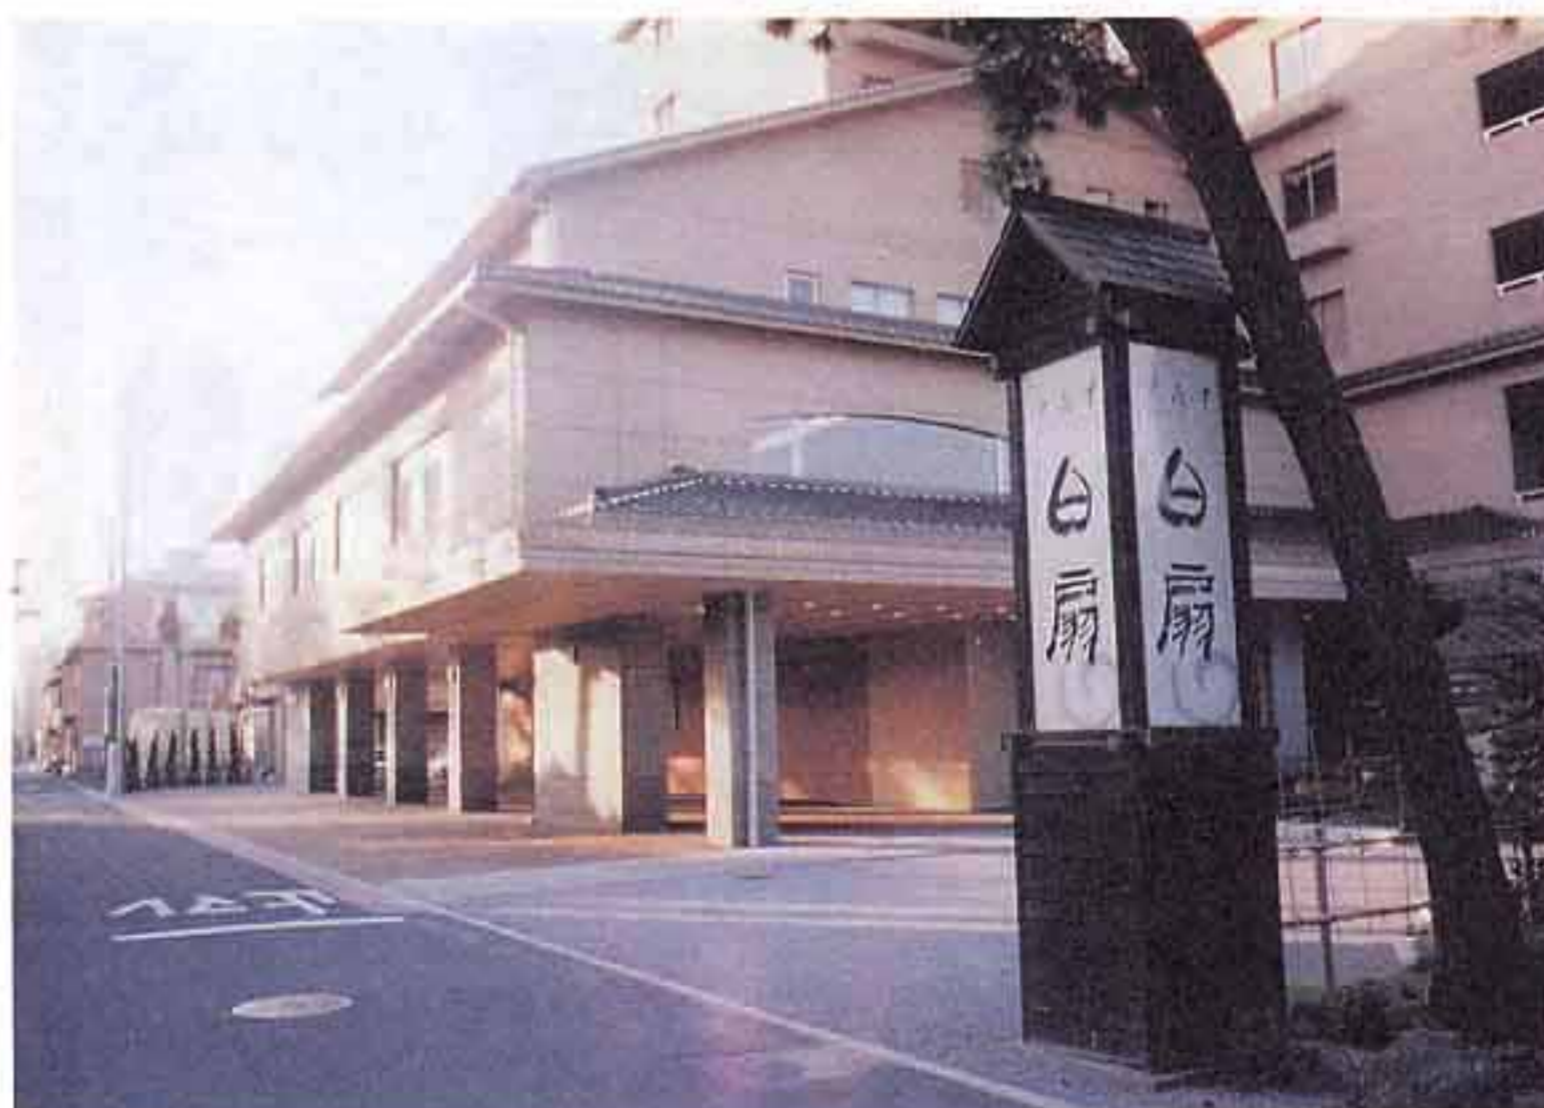
建物(3階建て部分)の状況

- ・建物に不同沈下や傾斜等の異常や、損傷は見られない。
- ・建物と地盤面との段差も生じていない。

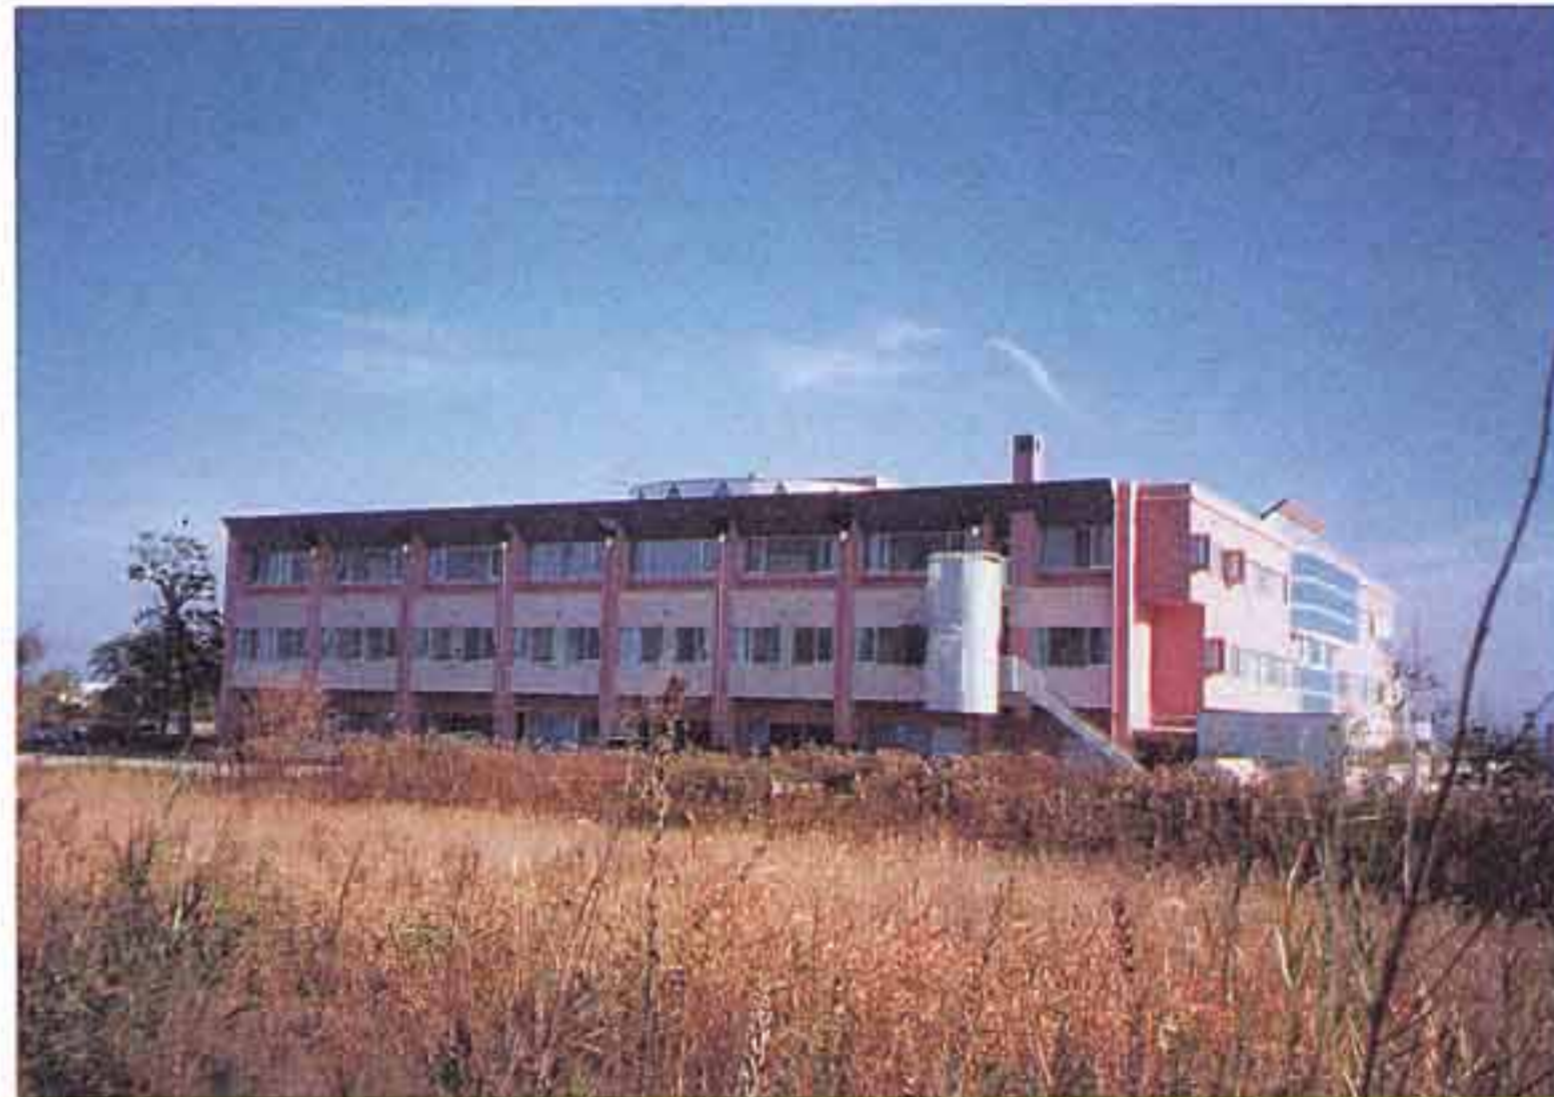
建物の状況

- ・建物に不同沈下や傾斜等の異常は見られない。損傷も全く見られない。
