第7章 米子市

平成12年鳥取県西部地震
節杭を用いた建物の調査報告書

株式会社ジオトップ

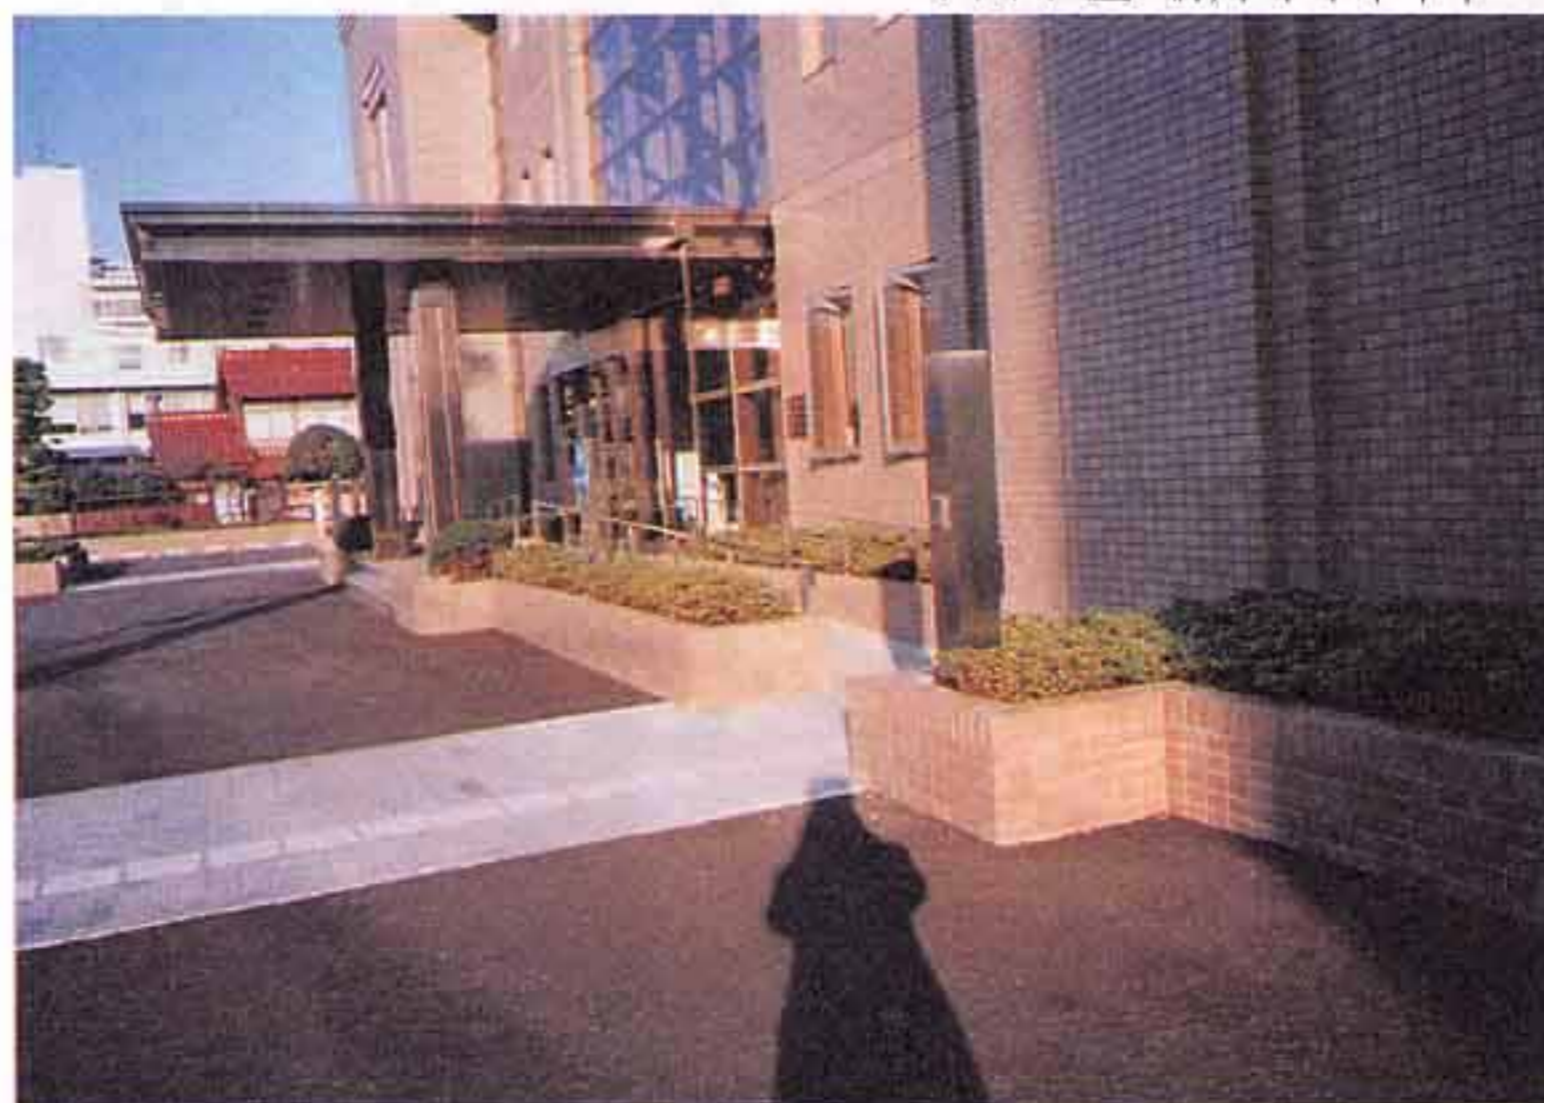
玄関周りの状況

- ・建物に不同沈下や傾斜等の異常は見られない。損傷も全く見られない。
- ・建物と地盤面との段差も生じていない。

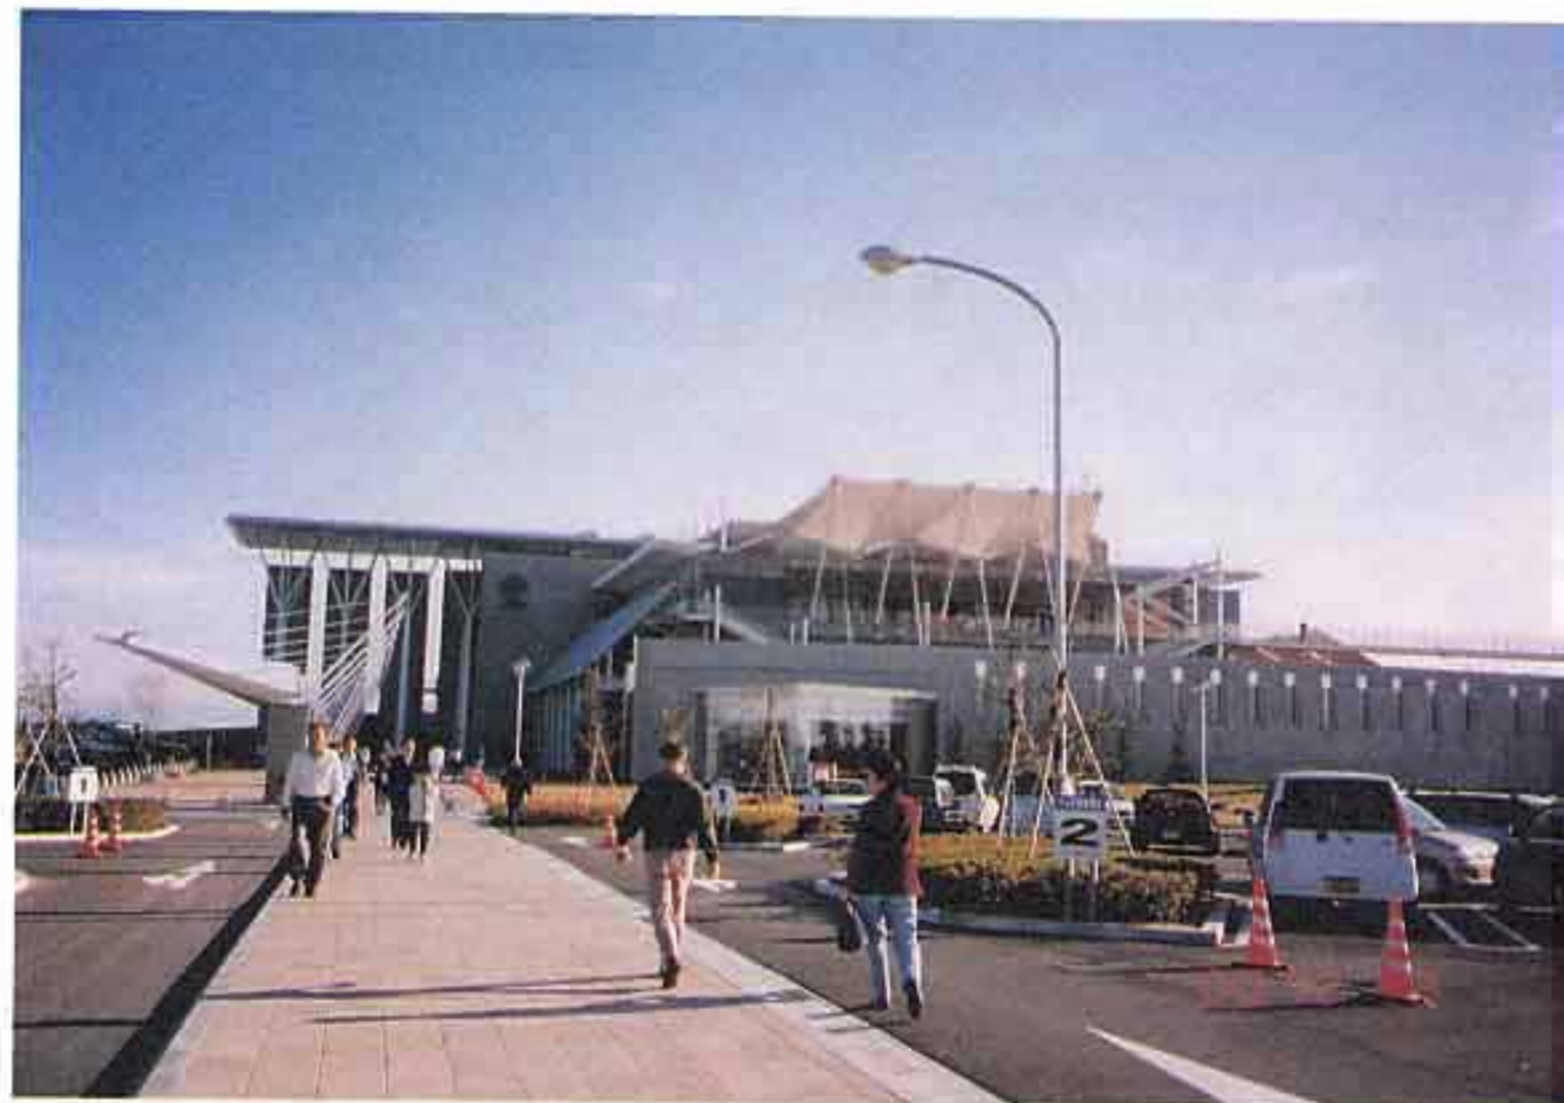
建物の状況 (全景)

- ・ 中海に近く、地震直後には、駐車場など建物周辺に噴砂が見られており、この付近も液状化している。
- ・ 建物に不同沈下や傾斜等の異常は見られない。
- ・ 建物の被害はガラスの破損程度で、建物躯体には損傷が全くなかったとのことである。

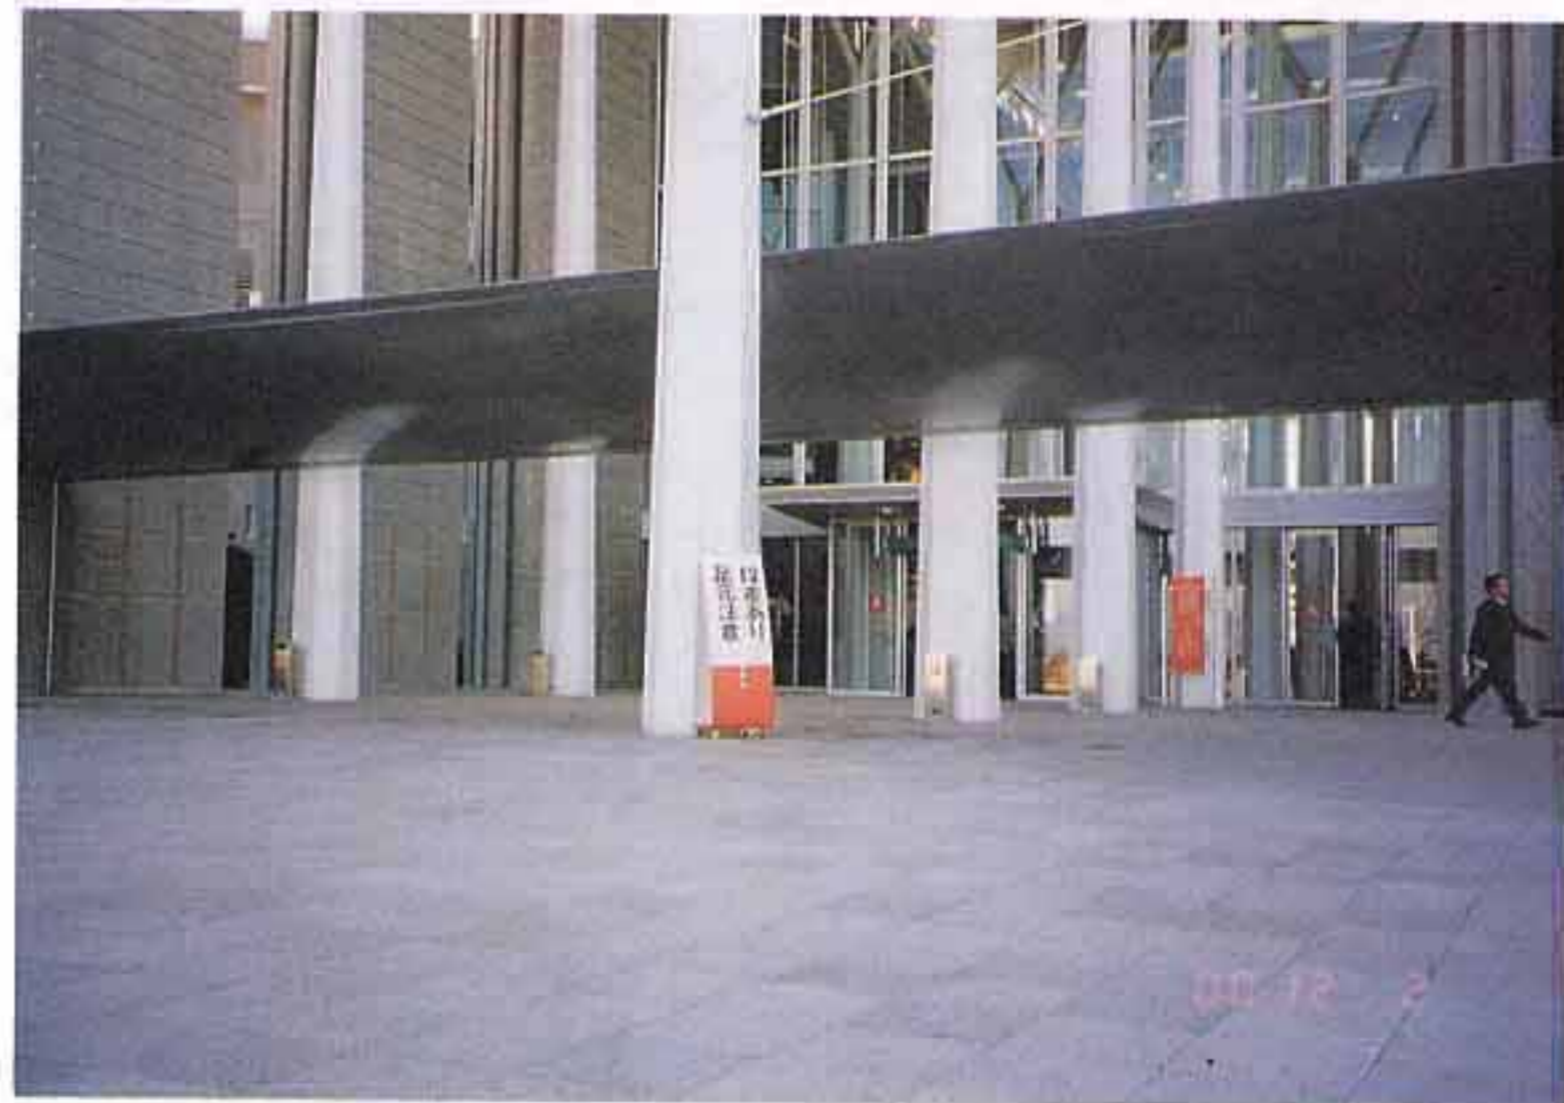
玄関周りの状況 (全景)

- ・ 建物周囲では、土間の不陸やタイルの損傷が生じた。
- ・ 12月の調査時点では、ほとんど修復されていたが、玄関前にわずかな段差が残っていた。建物本体部の構造床の部分と、土間の境目と思われる。

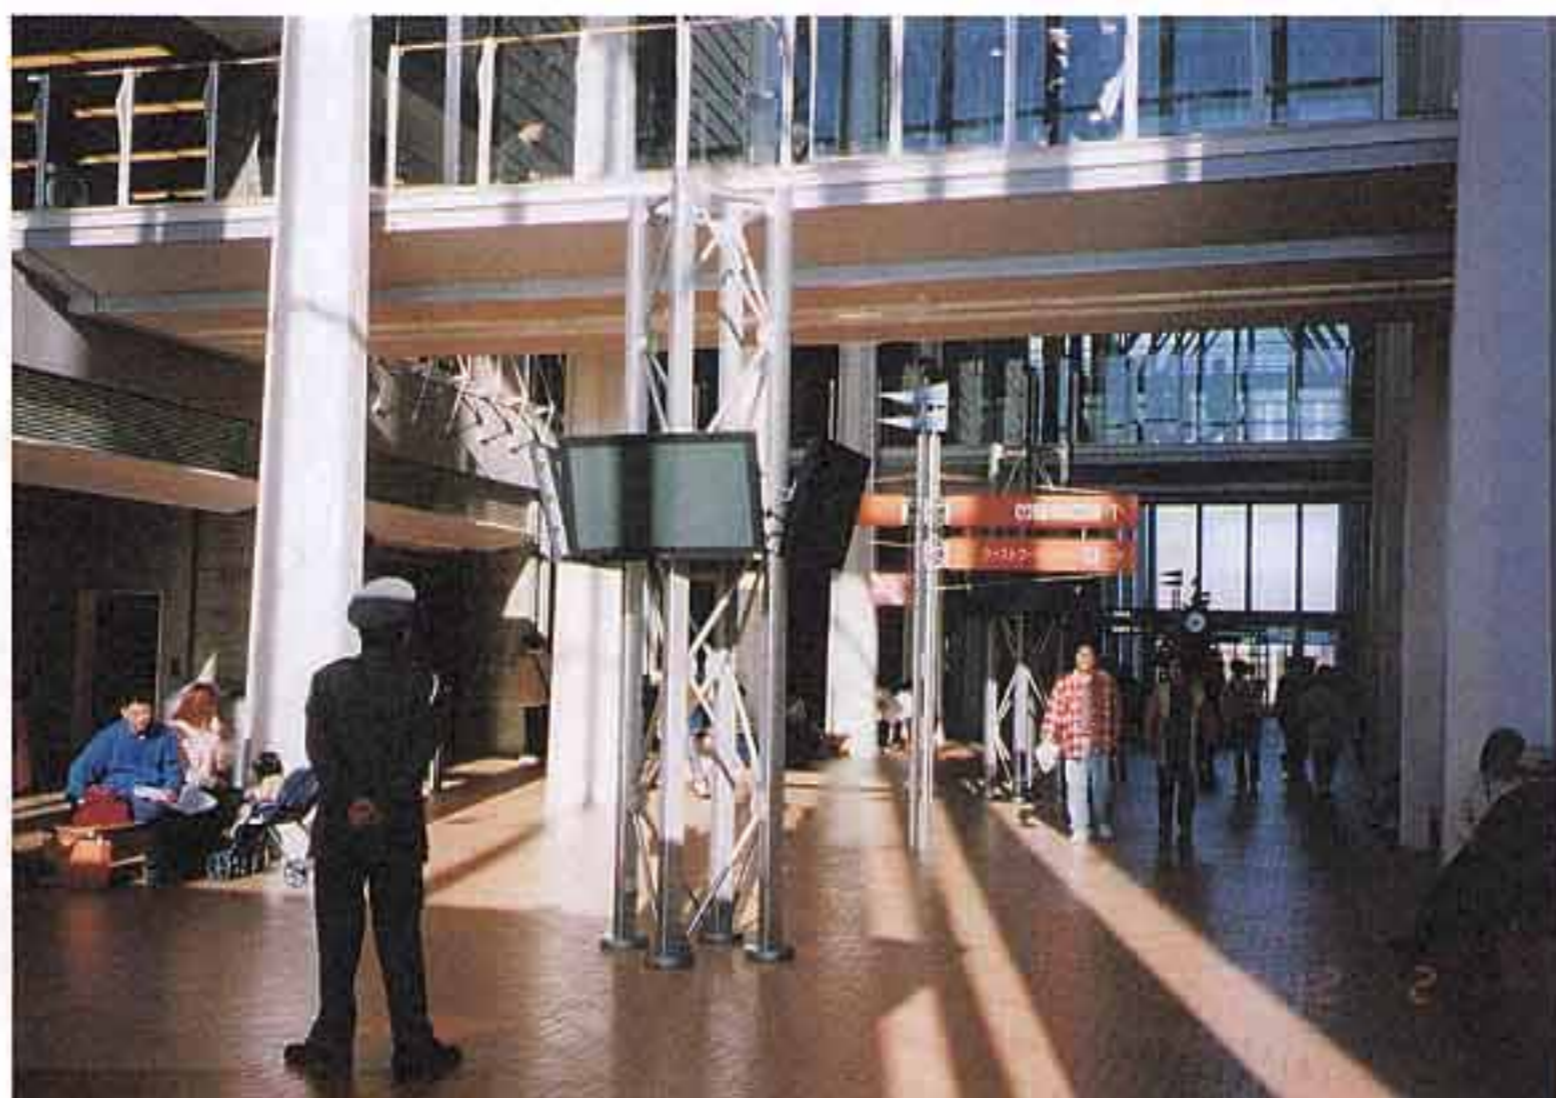
建物内部の状況

- ・ 12月の調査時には、建物内の床に不陸などの異常は見られなかった。

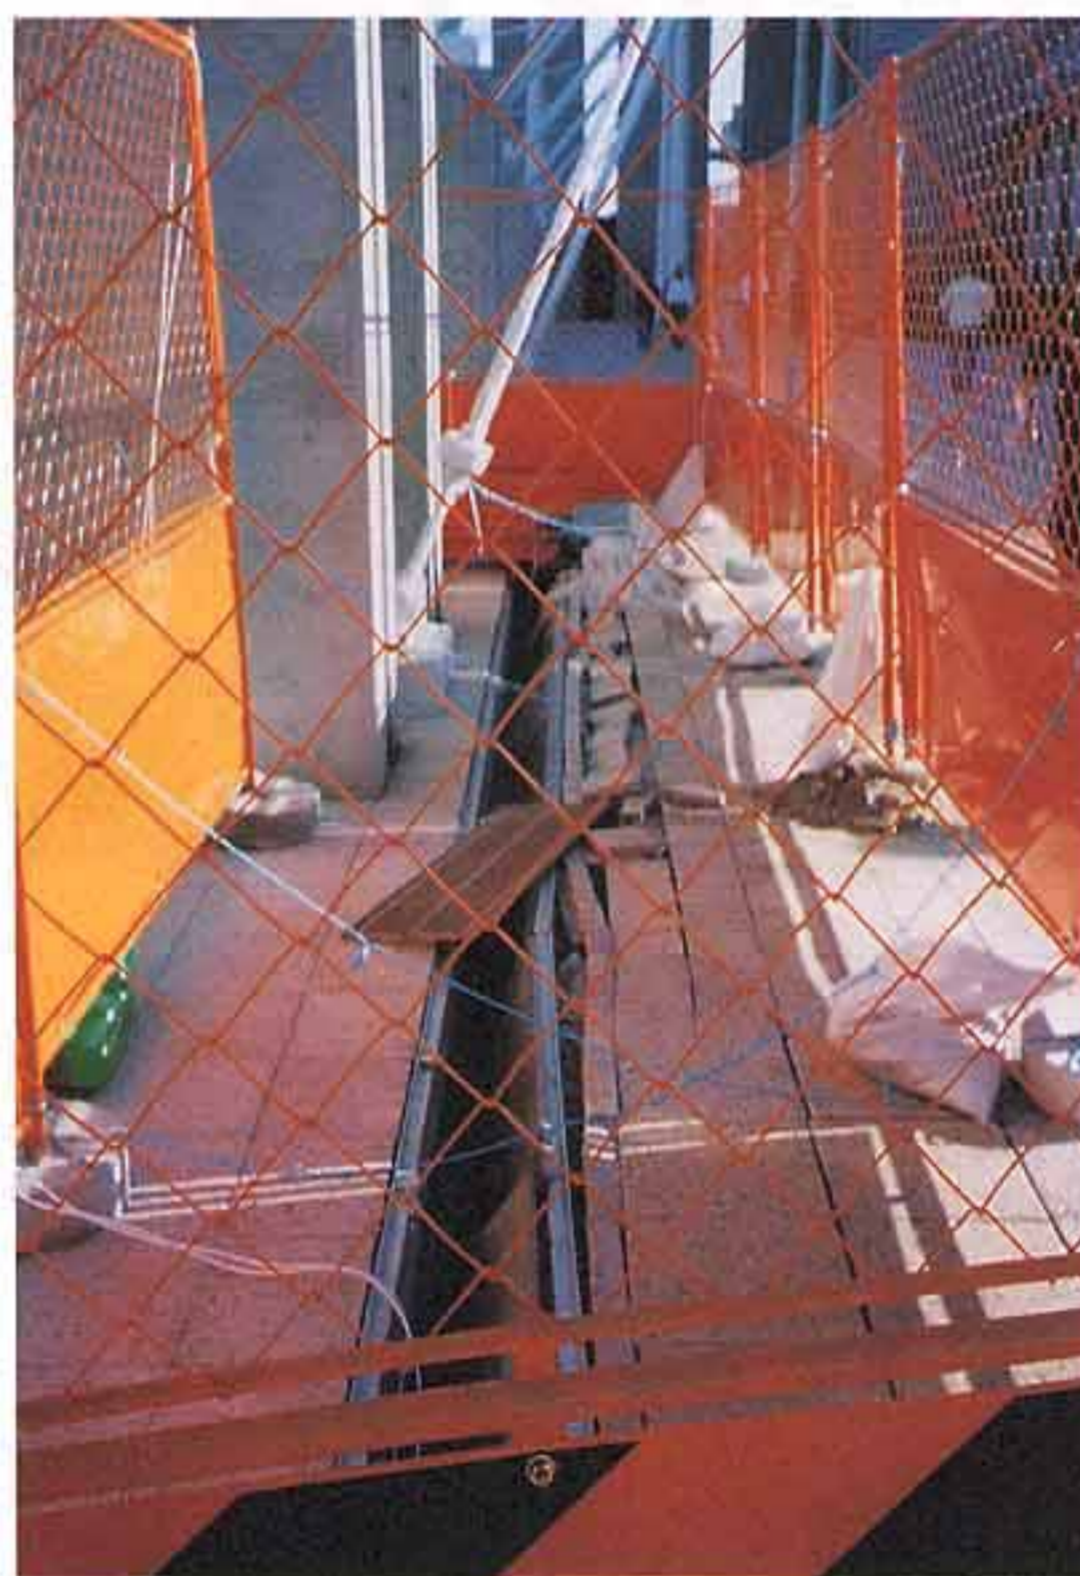
外の溝の修理状況

- ・ 建物の外の溝では、ふたの落下やタイルの損傷が見られた。12月の調査時には修理中であった。

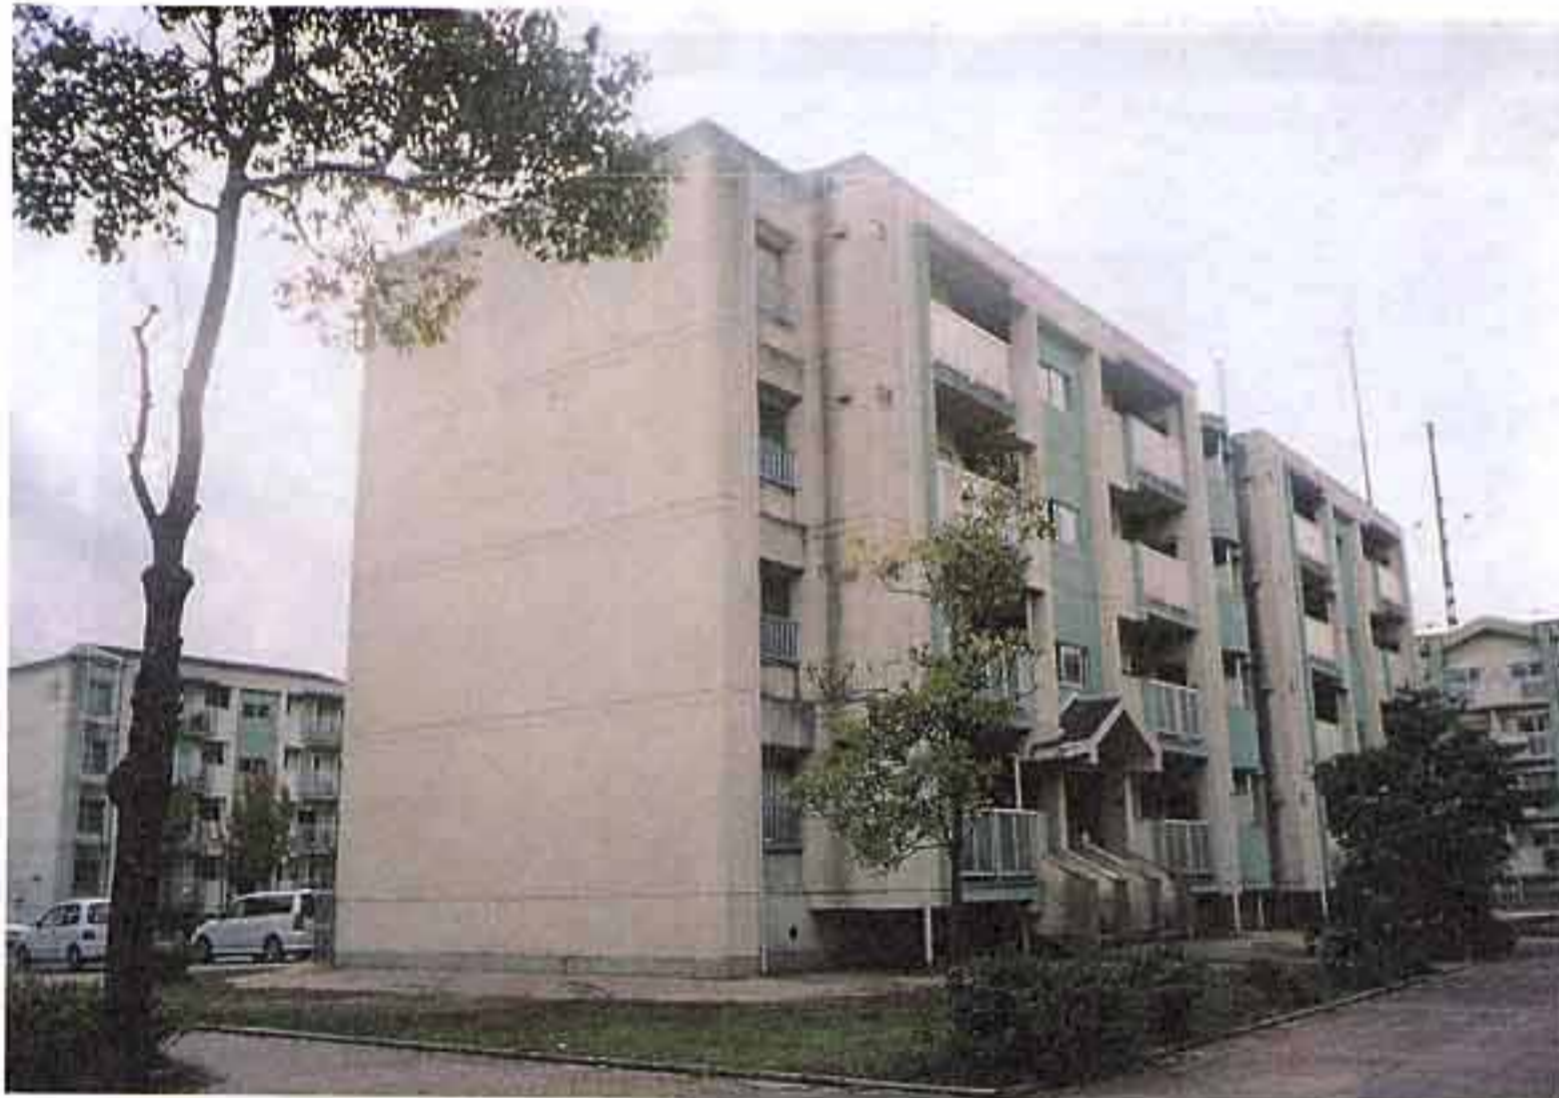
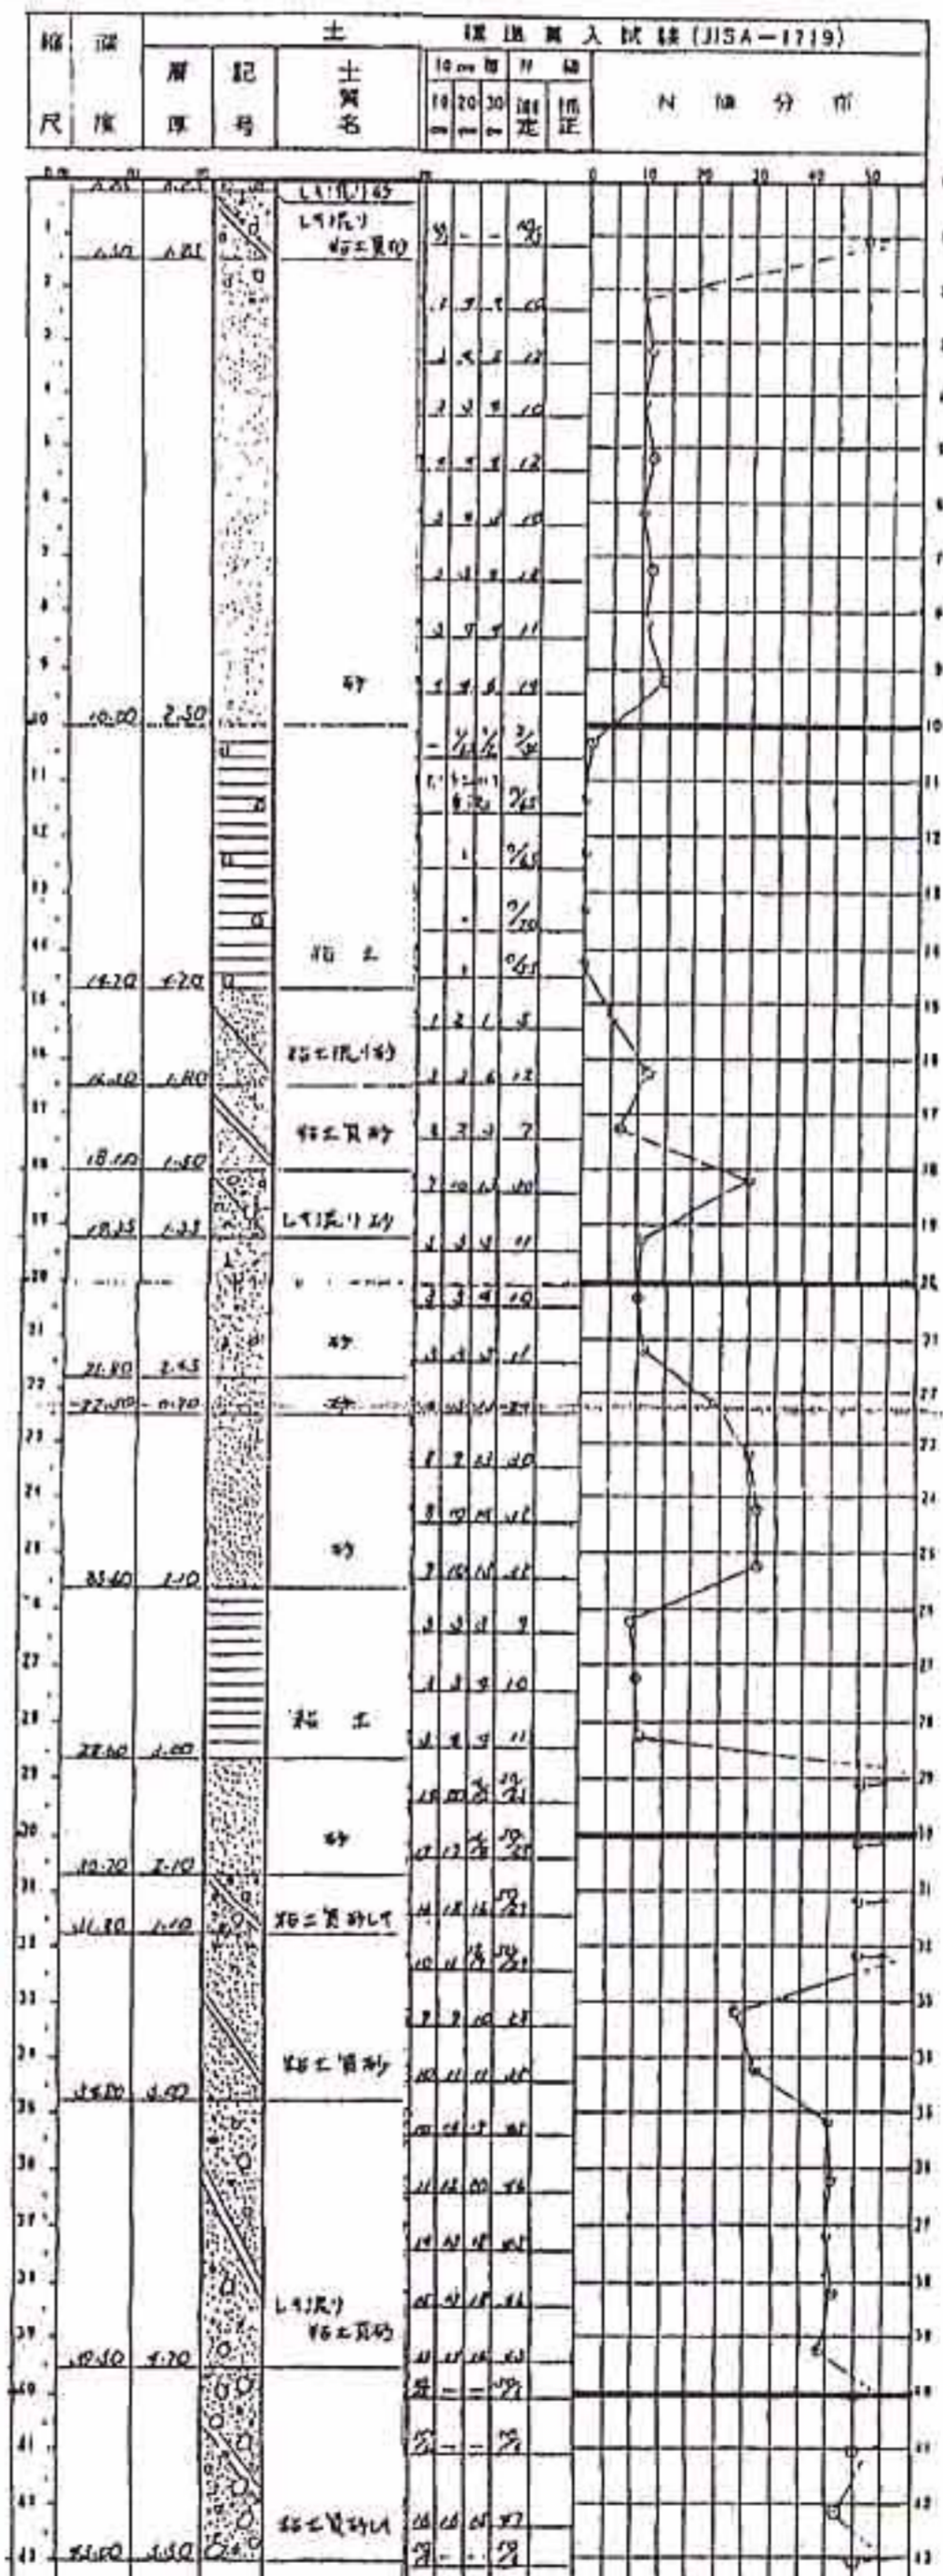
安倍彦名団地の共同住宅

- ・壁式RC造4階建ての共同住宅。
- ・基礎杭は、埋込み工法による長さ約30mのPHC杭。
- ・建物にクラック等の損傷は見られない。
- ・この団地では激しい液状化が発生し、隣の地域では多くの木造住宅が傾いた。

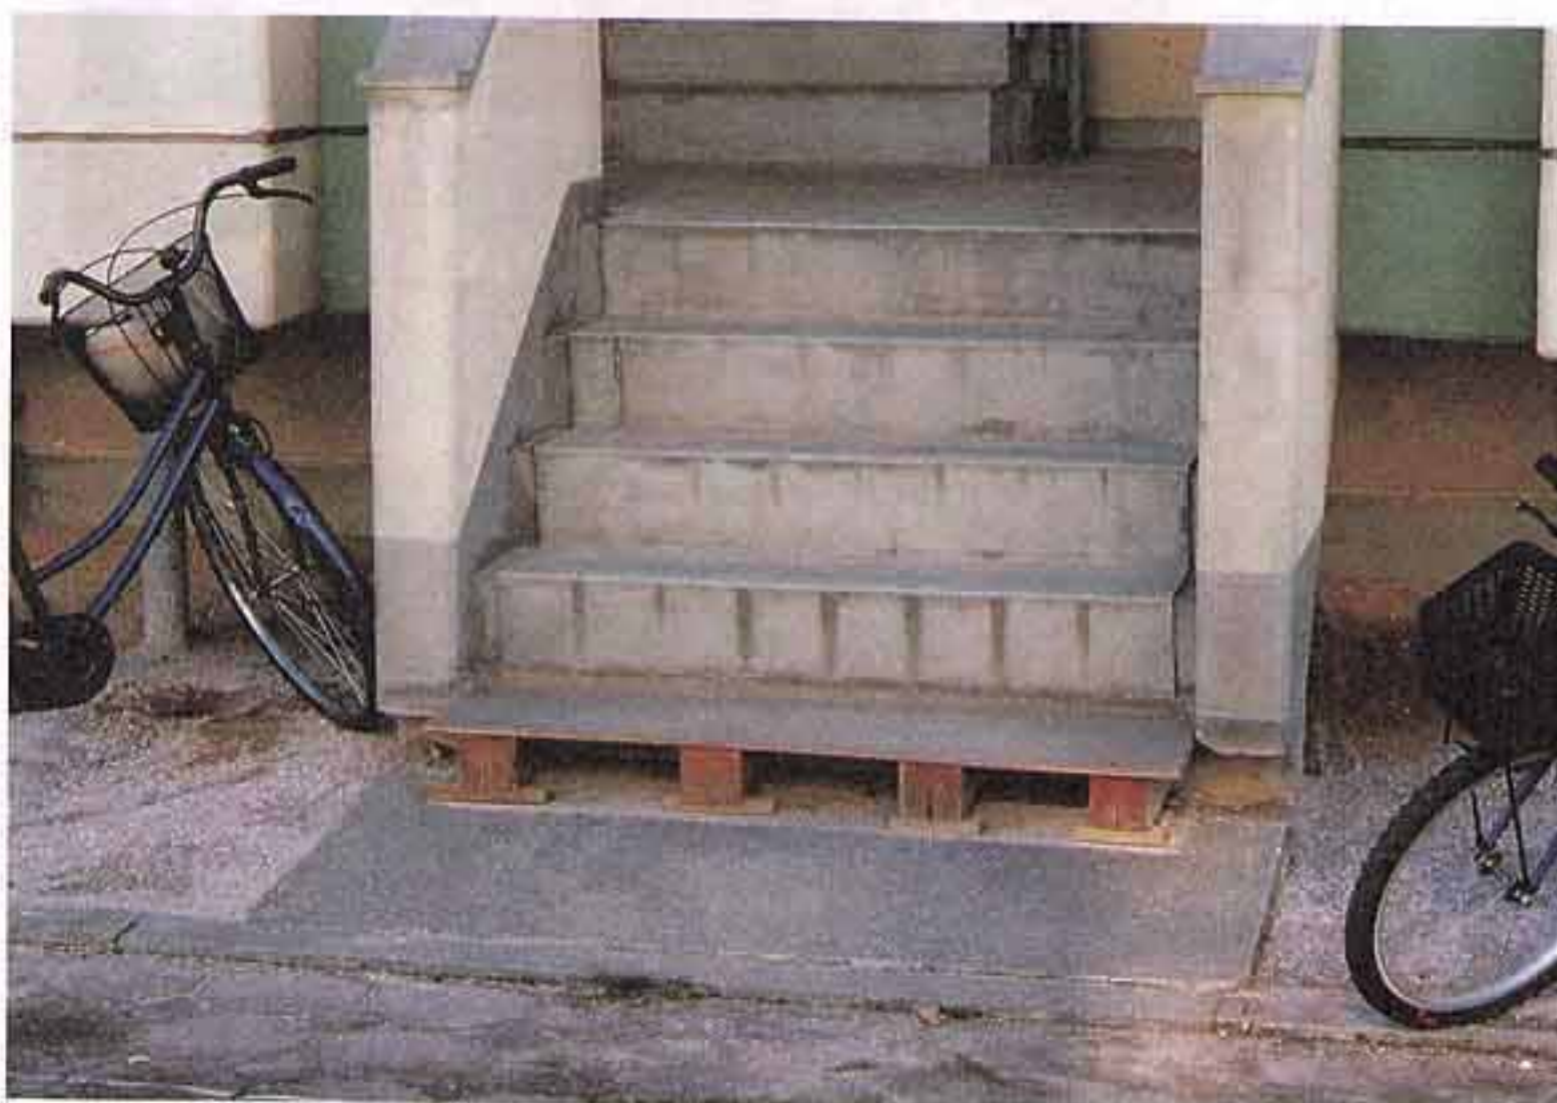
建物と地盤面との段差

- ・液状化によって地盤が沈下したため、建物との間に30~50cmの段差が生じた。このため、階段を付け足している。
- ・団地内の鉄骨造プレハブの集会所は、直接基礎と思われるが、段差は生じていなかった。

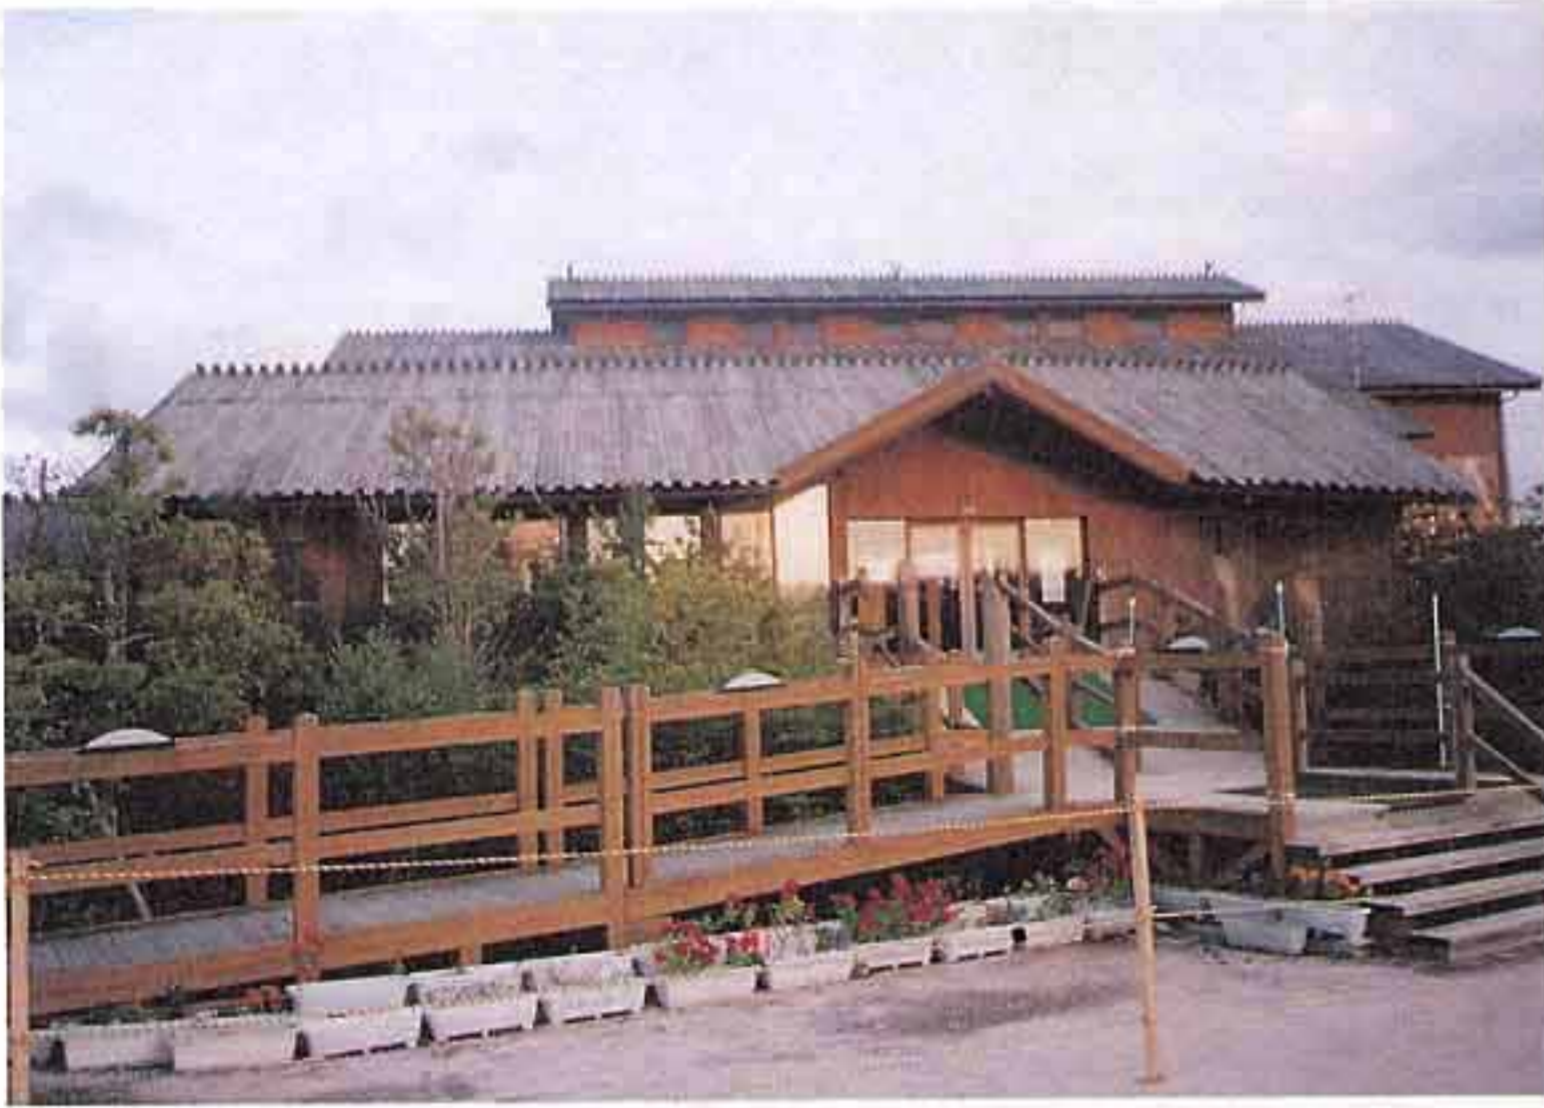
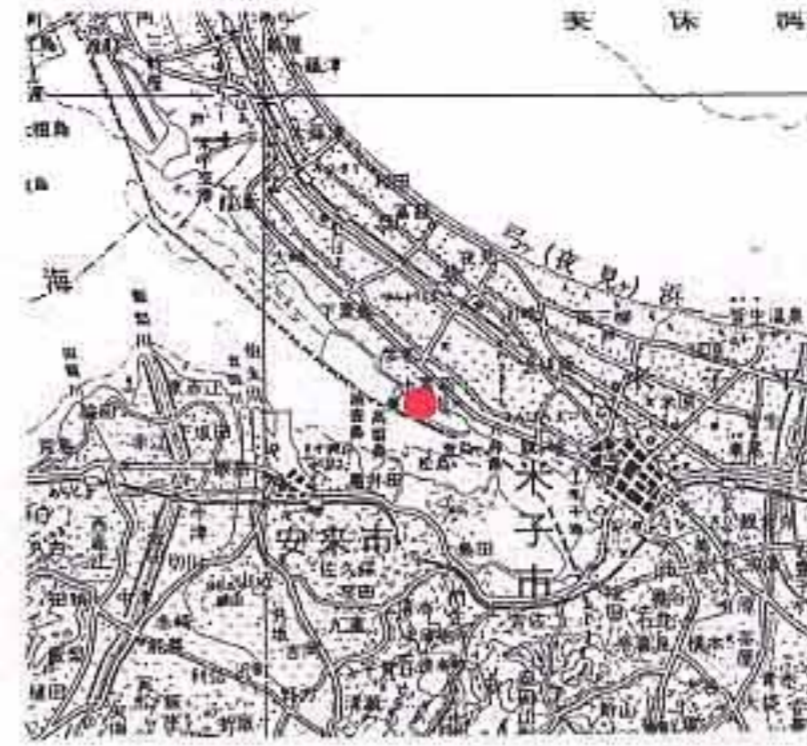
水鳥公園内ネイチャーセンター

- ・米子市彦名町の埋立地に作られた水鳥公園内にある展示施設。
- ・建物が損傷したらしく、地震後しばらくの間は休園していた。

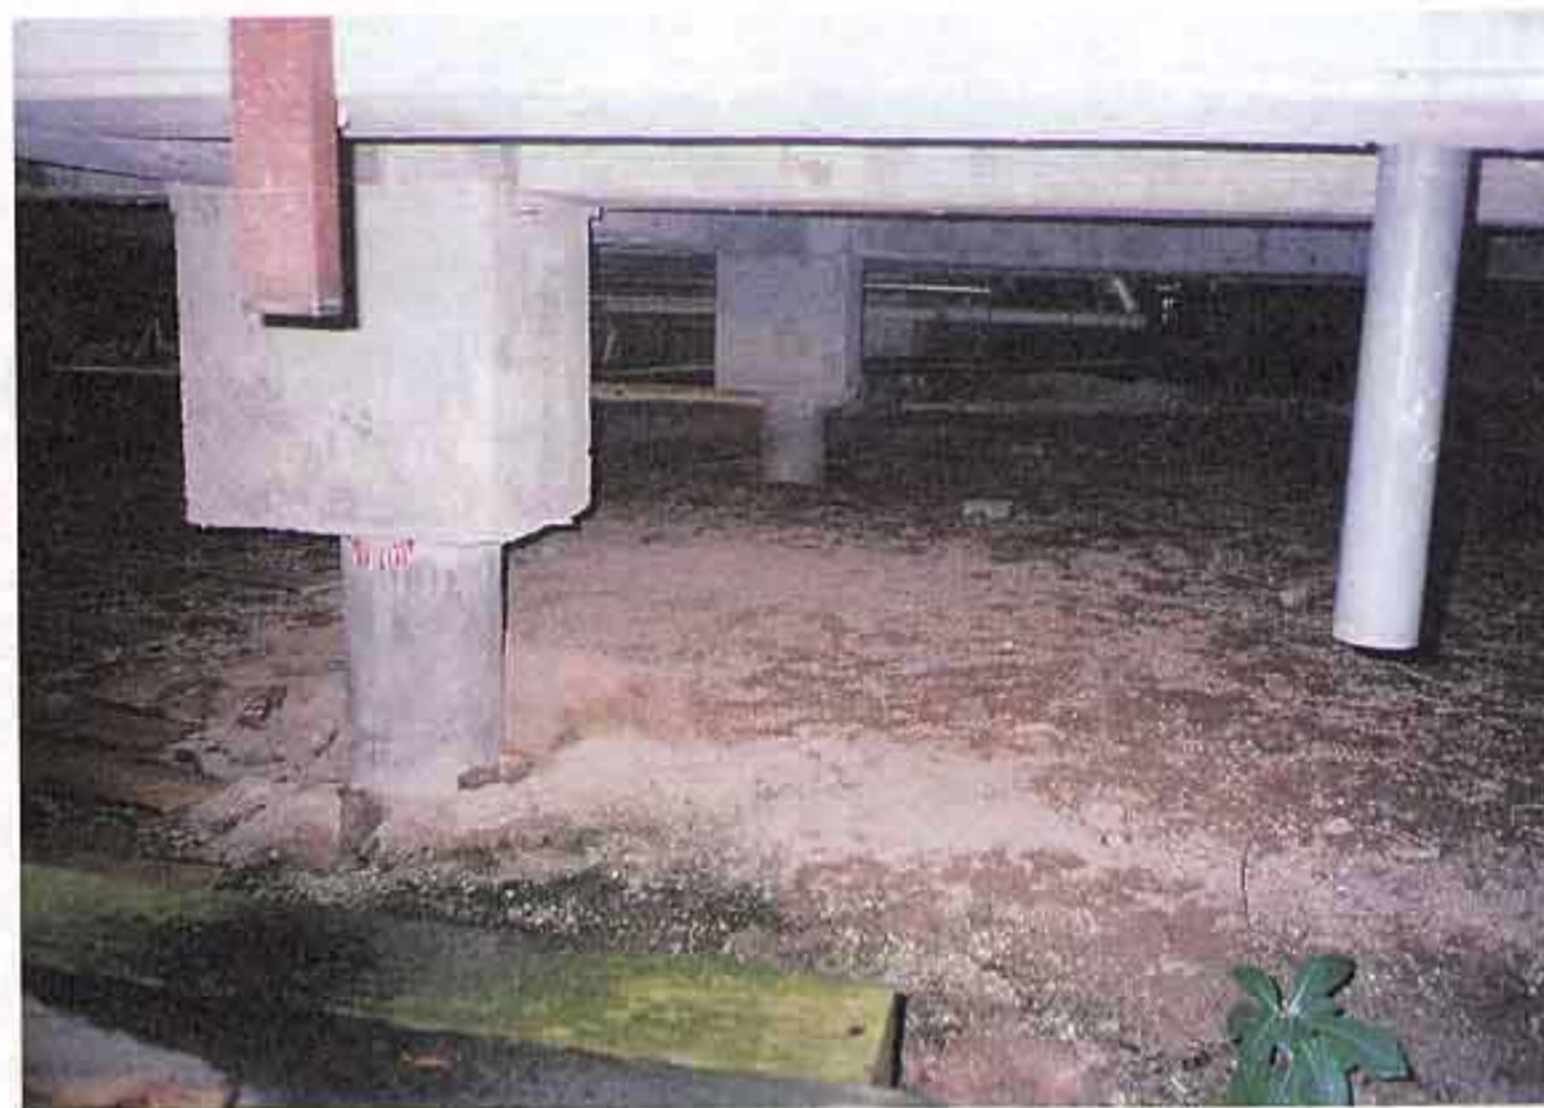
杭の抜け上がり現象

- ・基礎杭は、打込み工法による長さ約30mのPHC杭。
- ・もともと埋立による地盤沈下のため、杭の抜け上がり現象が生じていた。写真に見える杭頭部の補強は、そのため。
- ・今回の液状化による地盤沈下のため、さらに抜け上がり、1m以上杭頭が露出した。

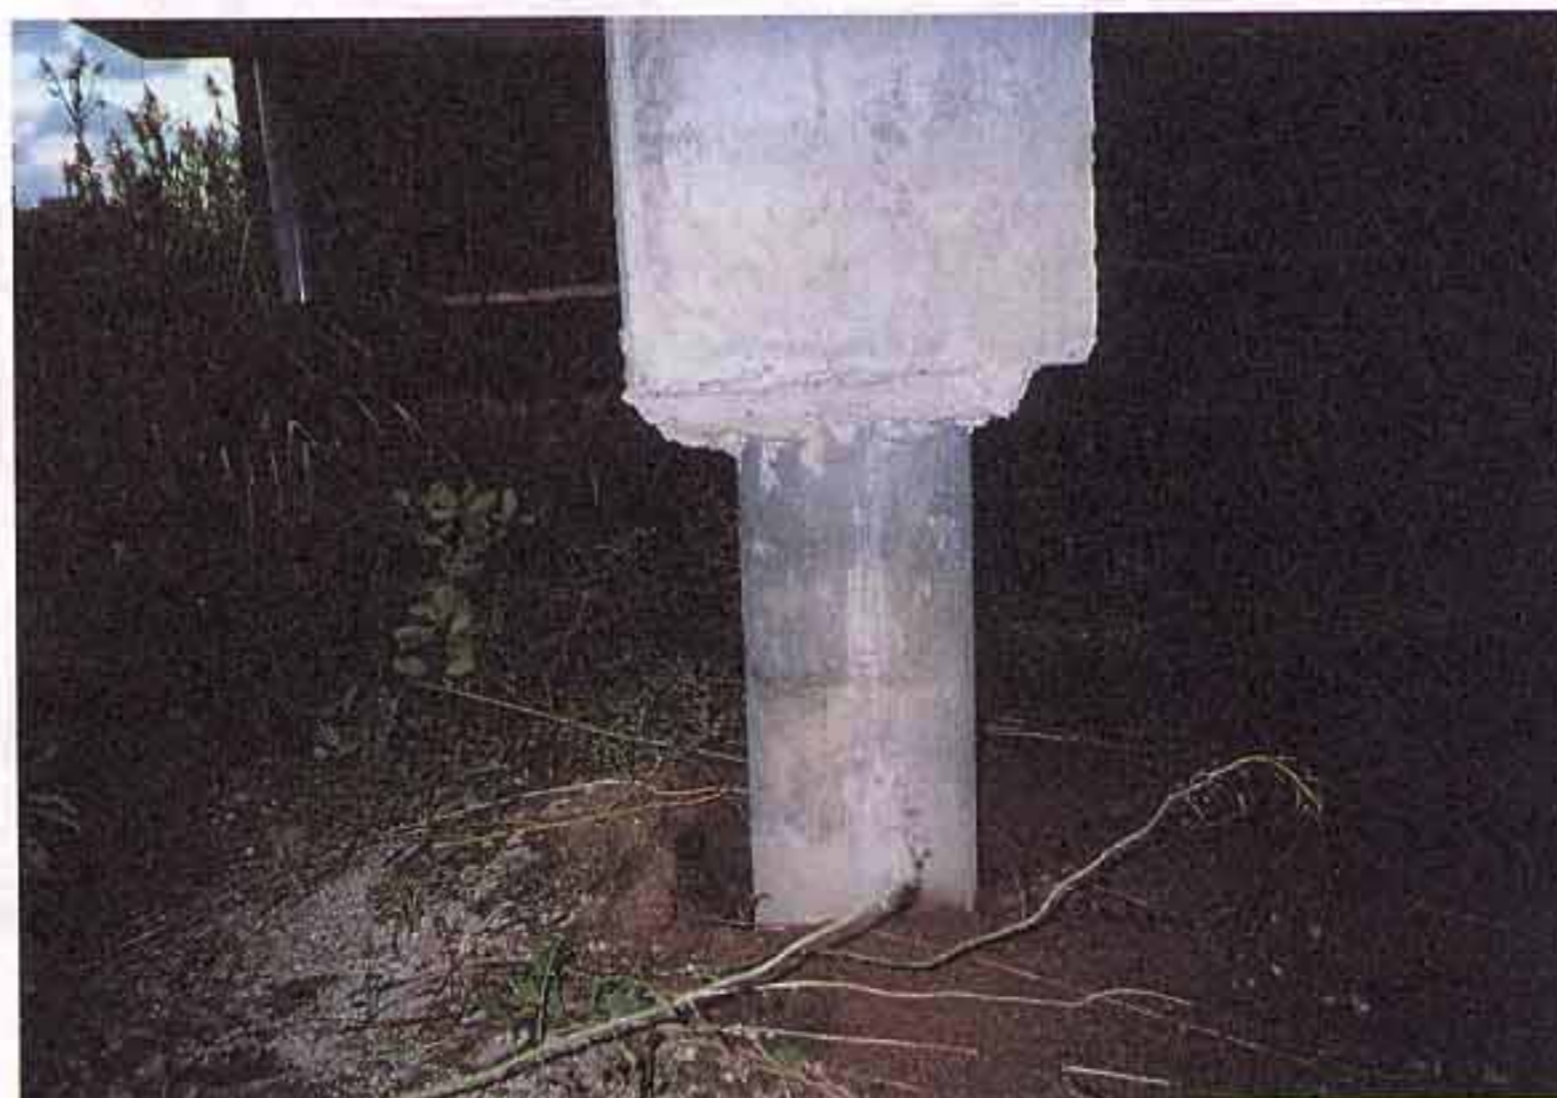
杭頭のひび割れ

- ・杭頭には、地震による曲げひび割れやせん断ひび割れが生じていた。
