本庁舎・議会棟 全景

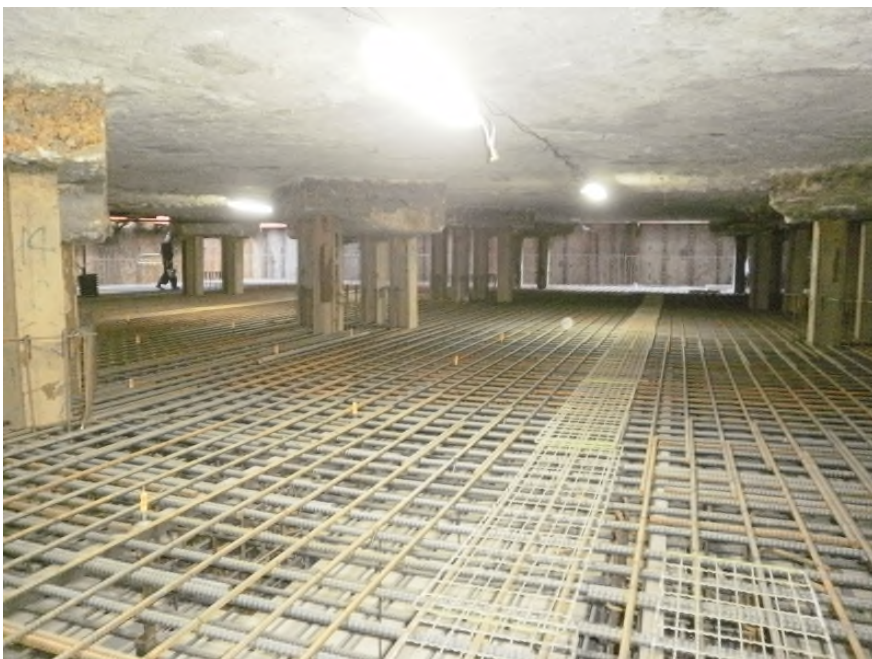
本庁舎4工区 耐圧版配筋状況

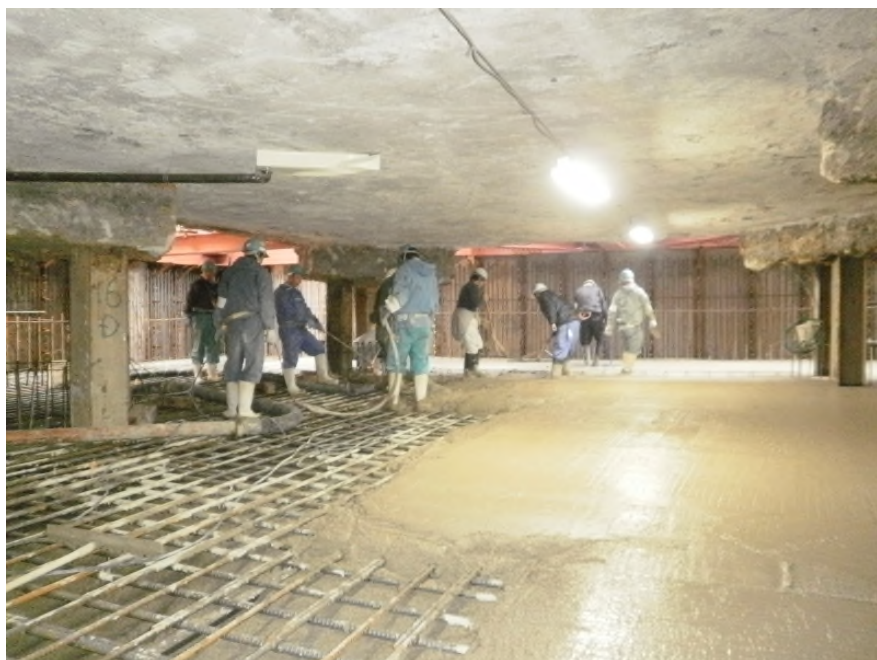
本庁舎4工区 耐圧版コンクリート打設状況

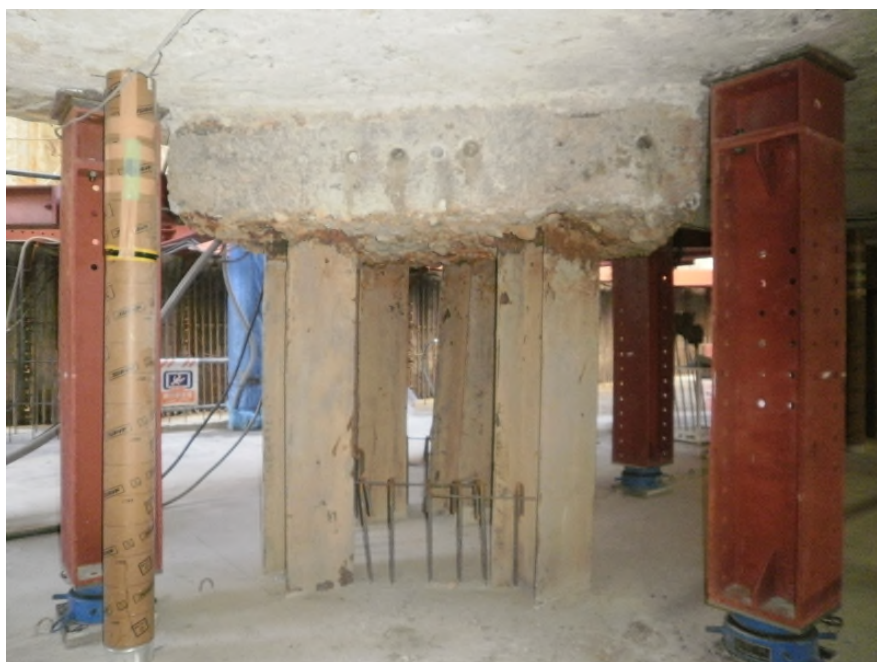
本庁舎3工区 ジャッキアップ状況

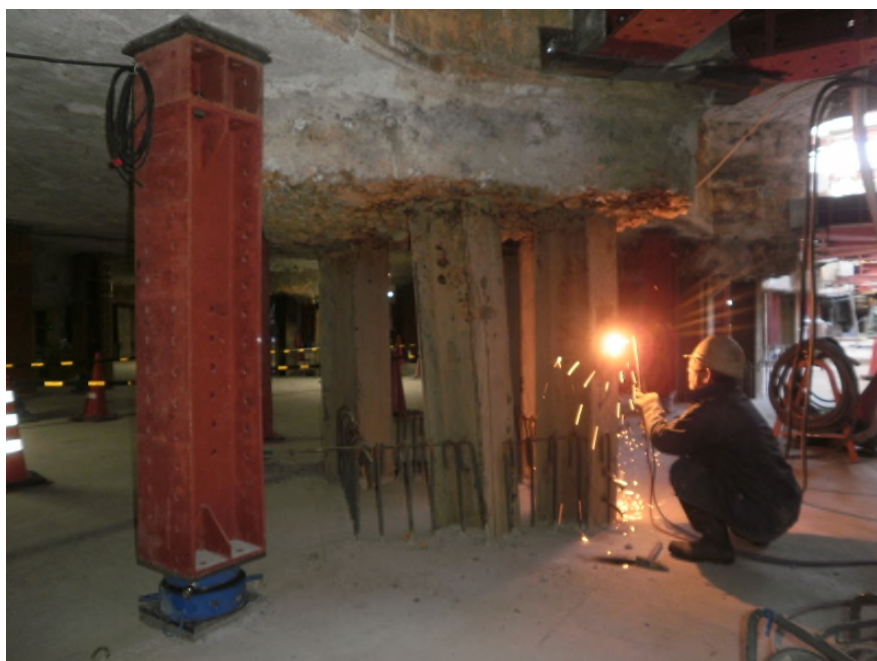
本庁舎3工区 既存H鋼杭切断状況

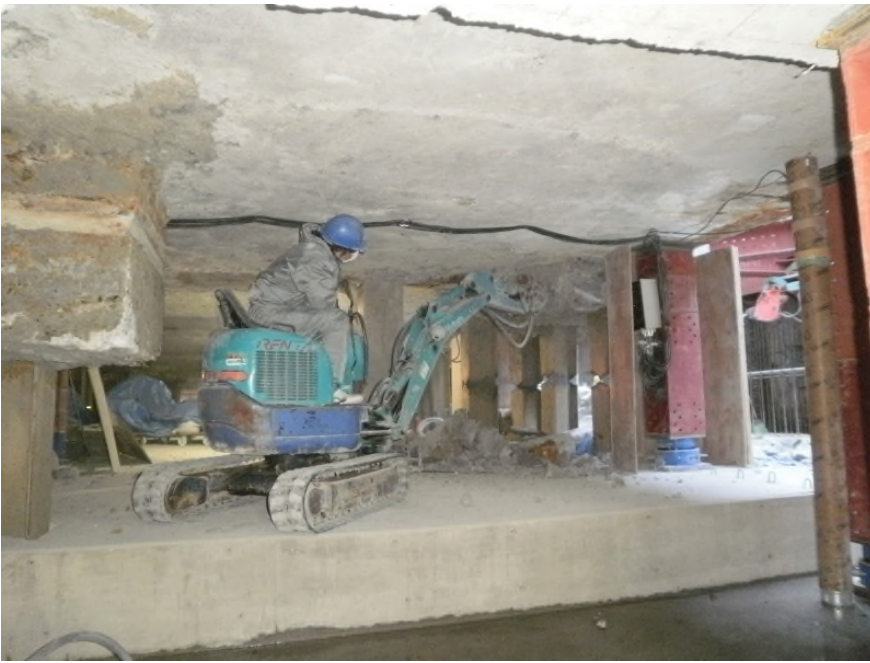
本庁舎3工区 既存H鋼杭上部無筋コンクリート研り撤去

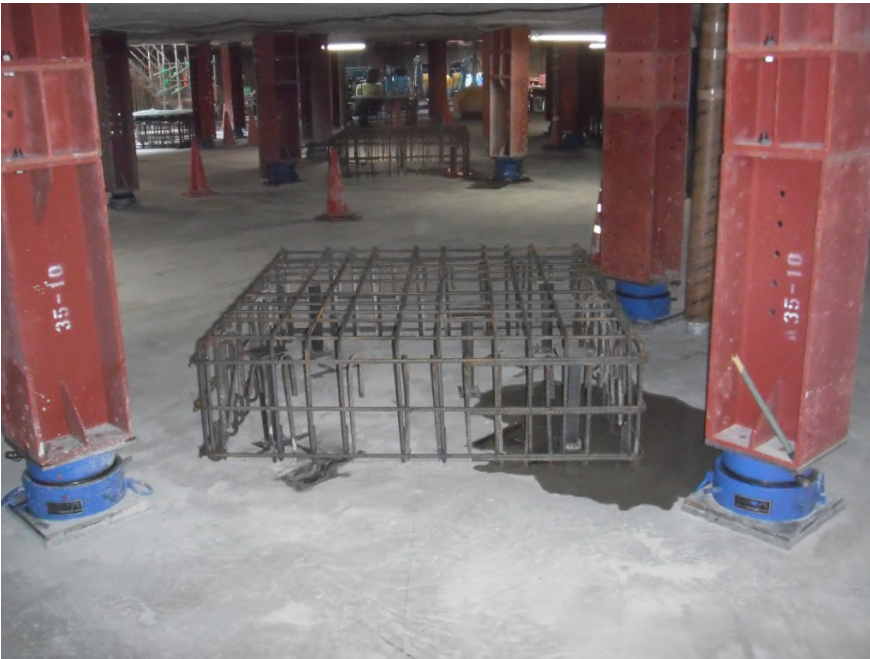
本庁舎3工区 下部ペDESTAL配筋状況

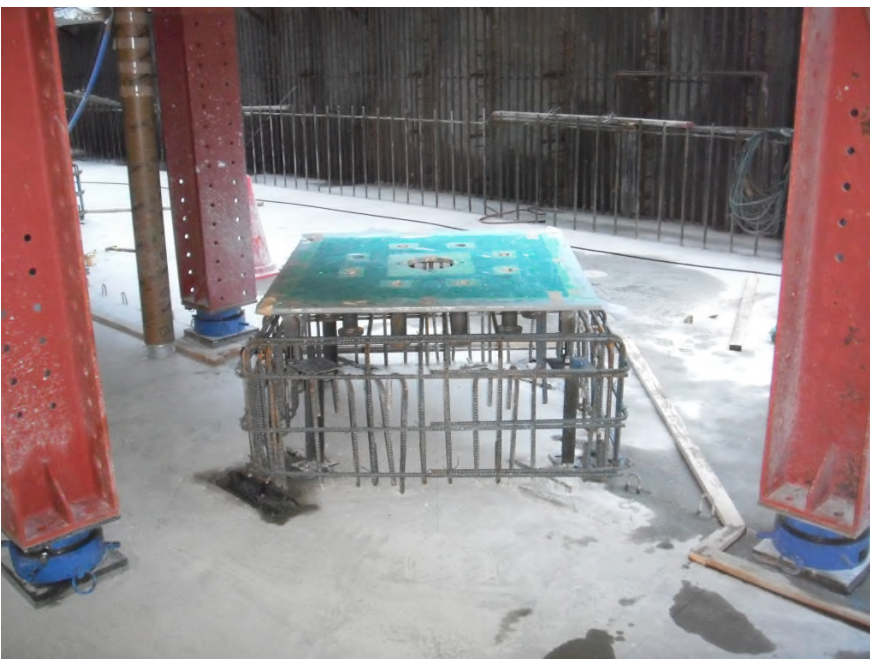
本庁舎3工区 ベースプレート設置状況

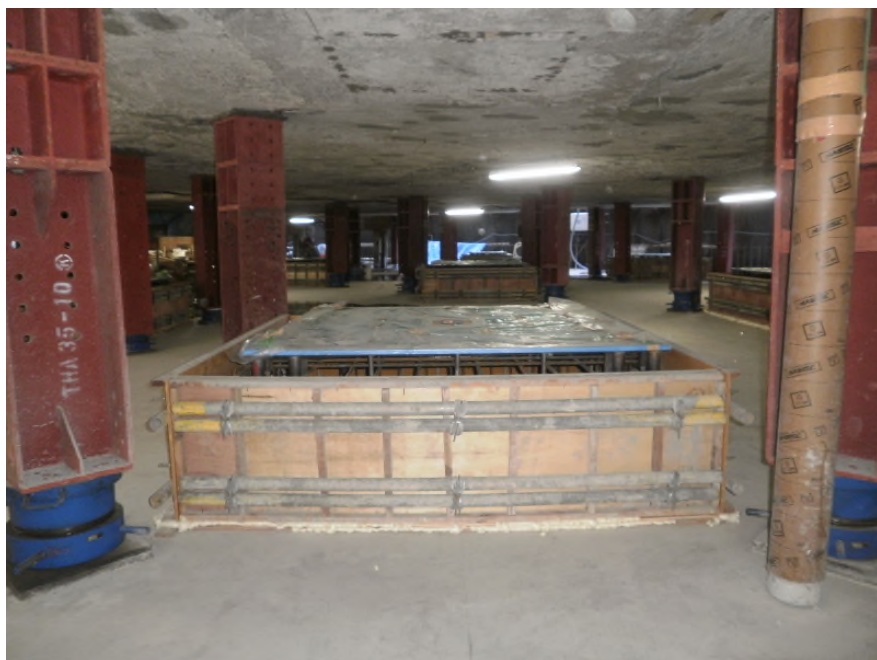
本庁舎2工区 下部ペDESTAL型枠

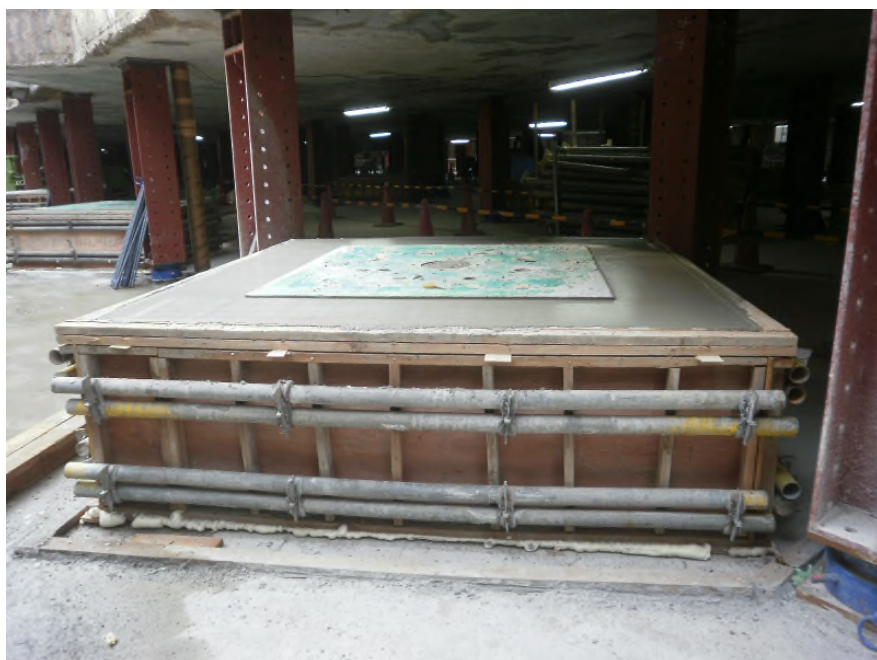
本庁舎2工区 下部ペDESTALコンクリート打設

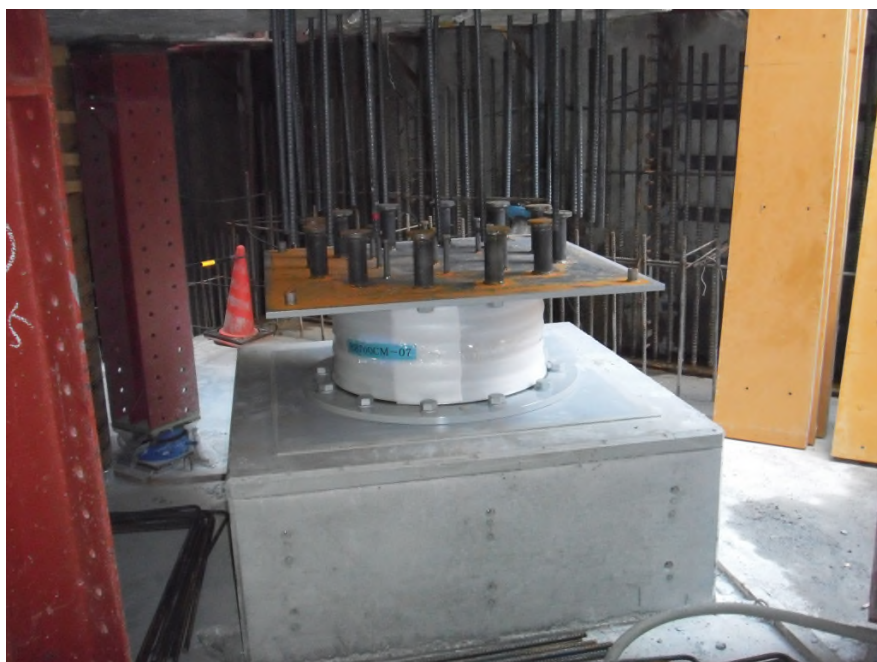
本庁舎2工区 免震装置(積層ゴム支承)設置

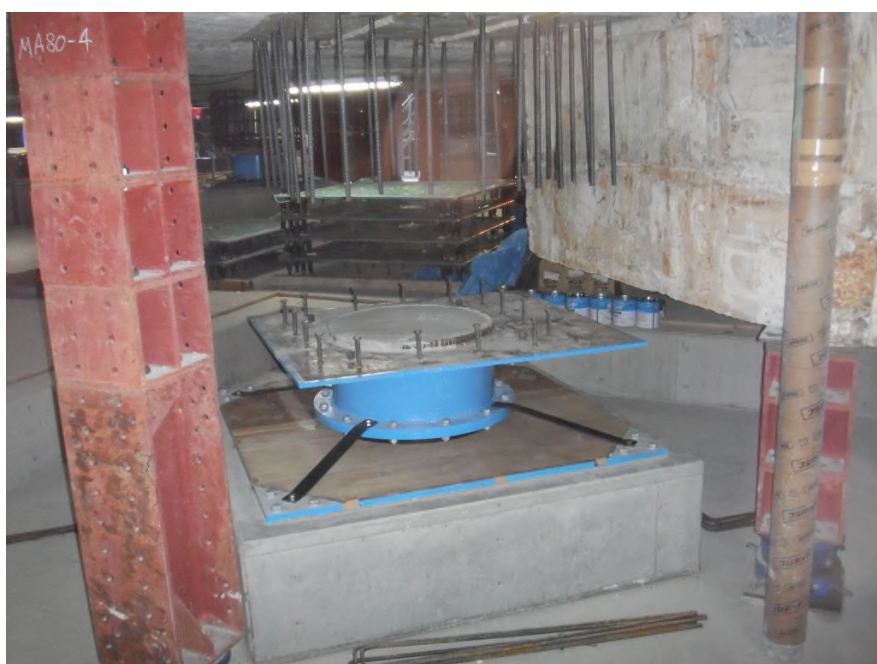
本庁舎2工区 免震装置(弾性すべり支承)設置

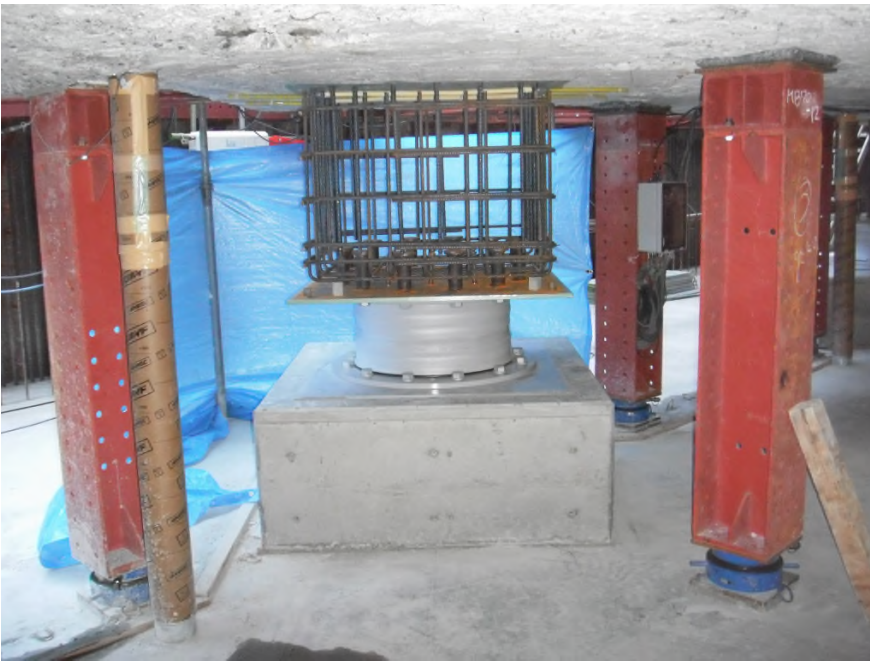
本庁舎2工区 上部ペDESTAL配筋状況

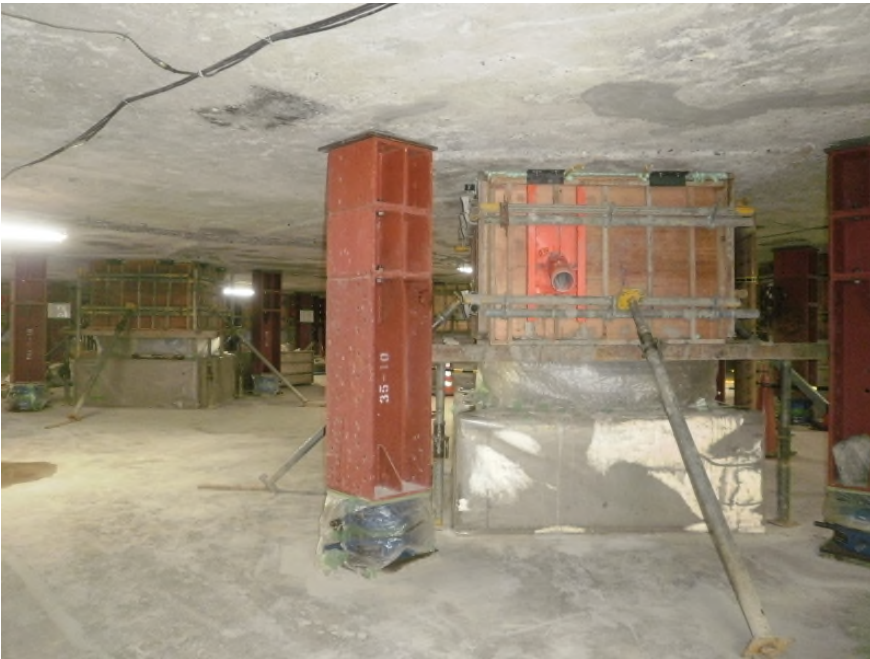
本庁舎1工区 上部ペDESTALコンクリート打設

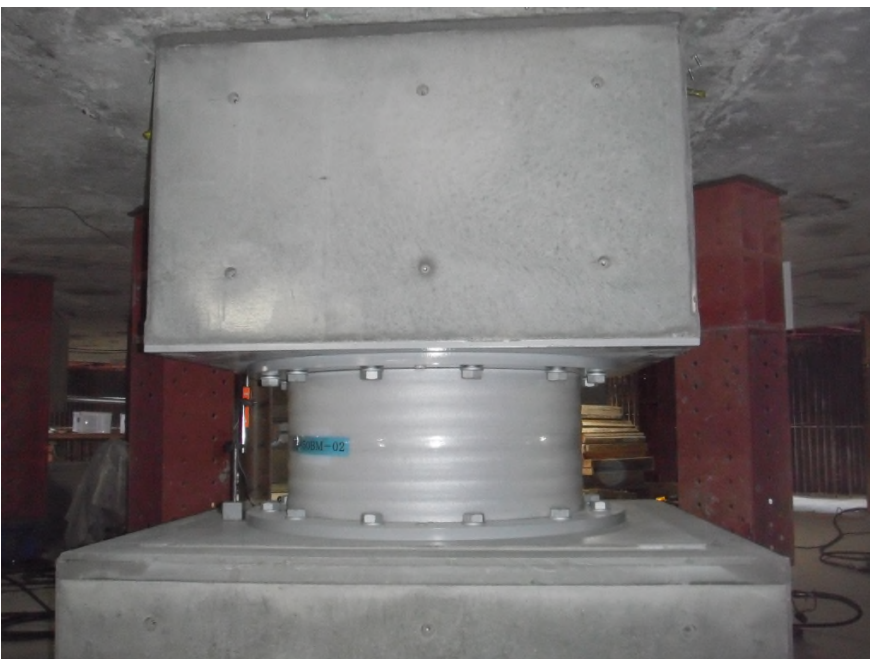
本庁舎1工区 免震化完了(積層ゴム支承)

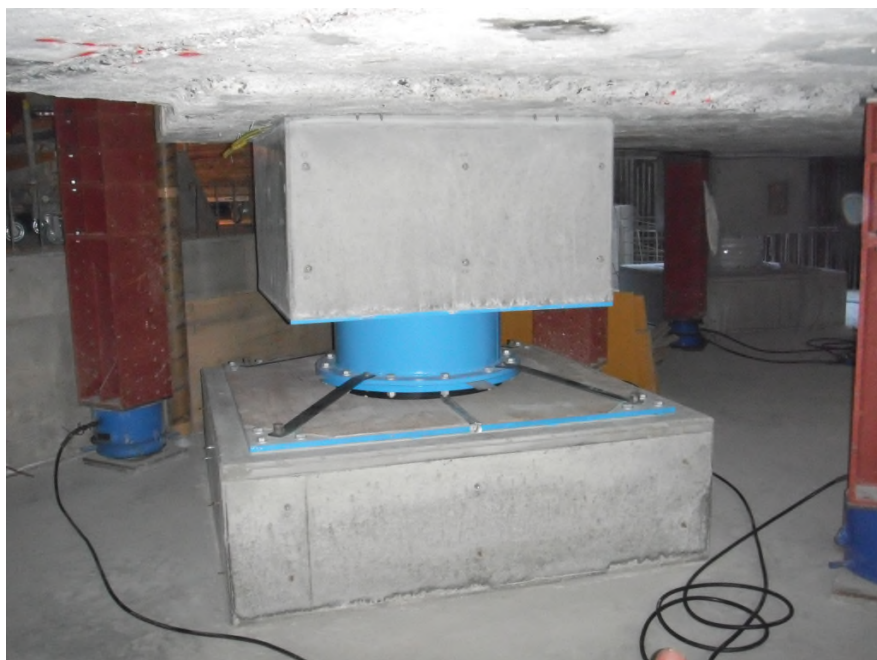
本庁舎1工区 免震化完了(弾性すべり支承)

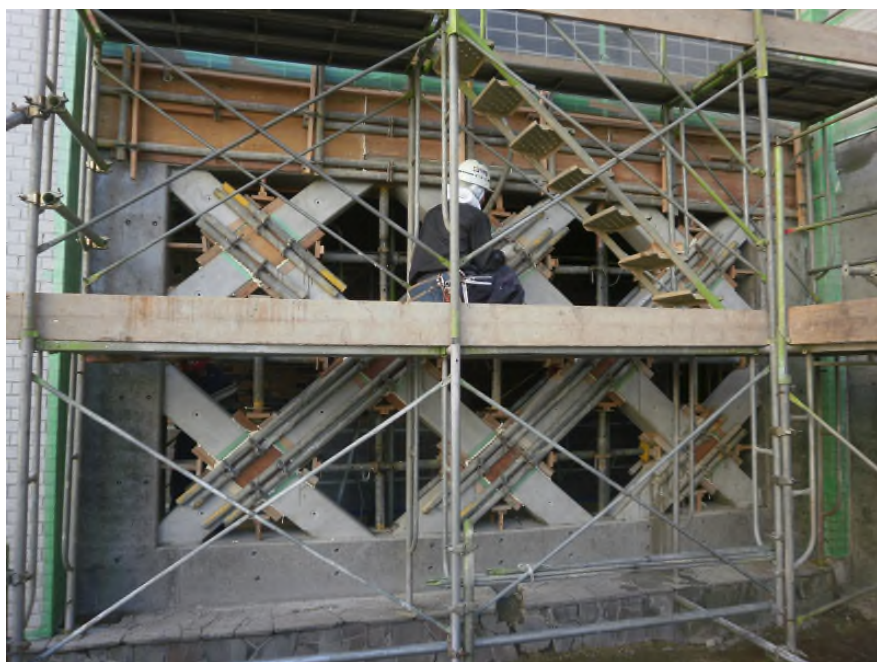
議会棟 クロスウォール グラウト型枠

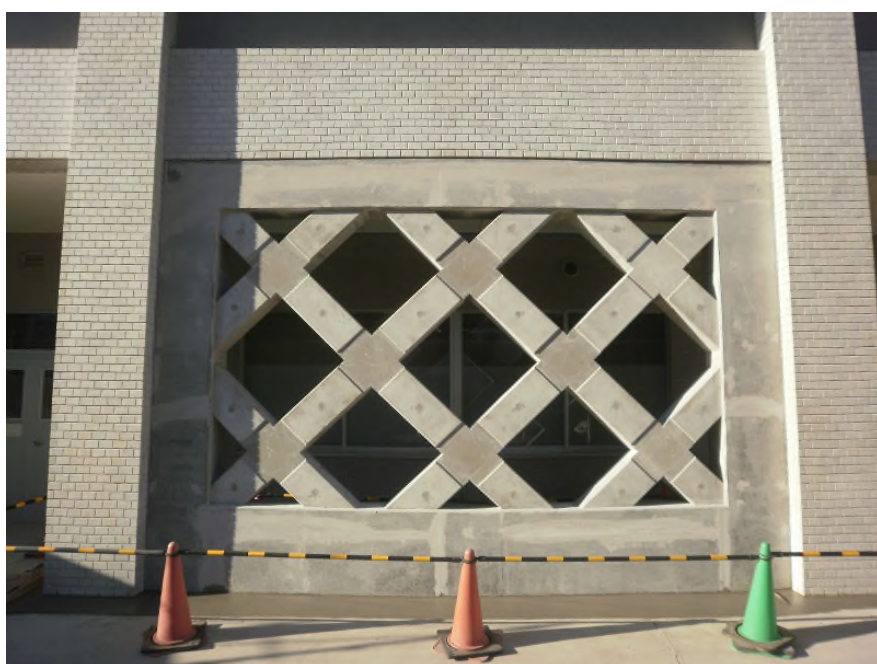
議会棟 クロスウォール 下地補修

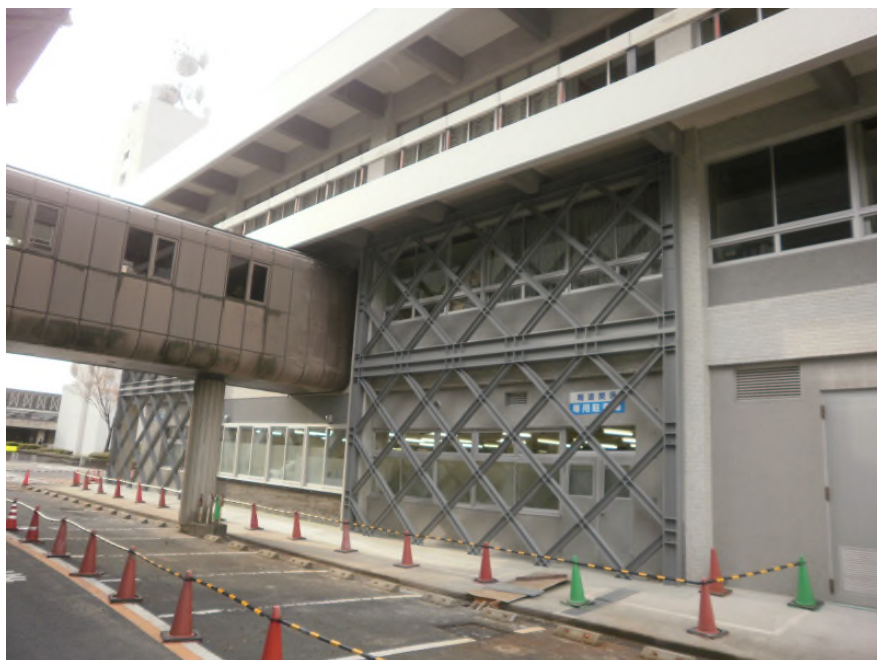
議会棟 クロスウォールメタル

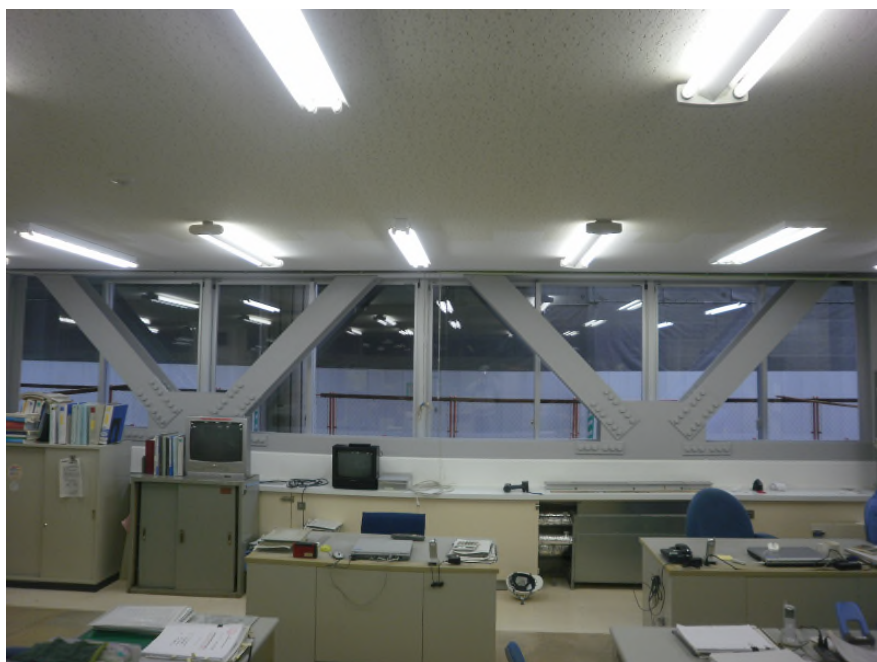
議会棟 鉄骨ブレース内部補強
