浦富海岸

2.2. 浦富海岸の土砂収支の変遷

3. 浦富海岸の海岸侵食要因の推定
 3.1. 海岸侵食の要因の分析

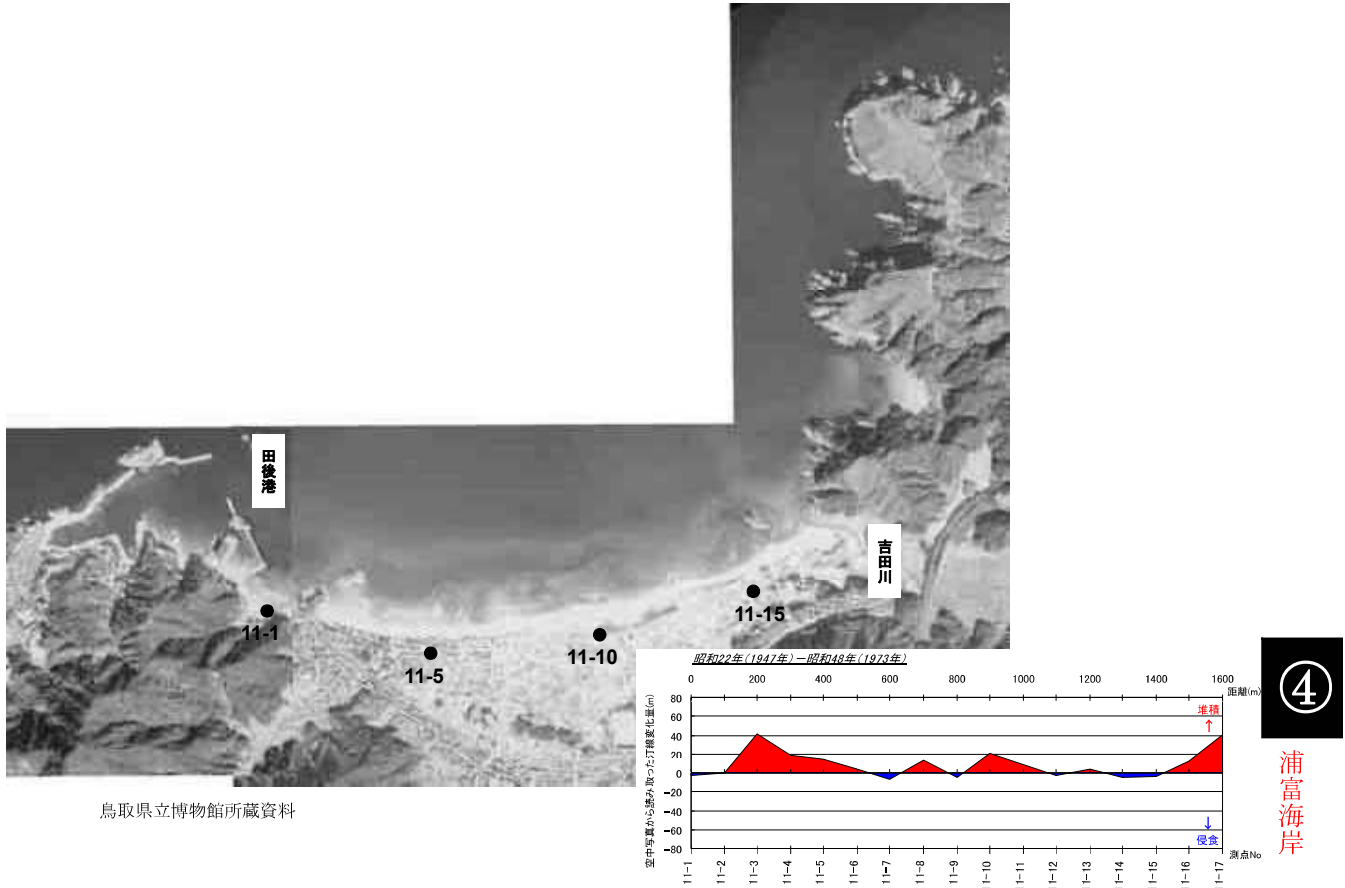
写真 2-3 昭和48年(1973)の浦富海岸

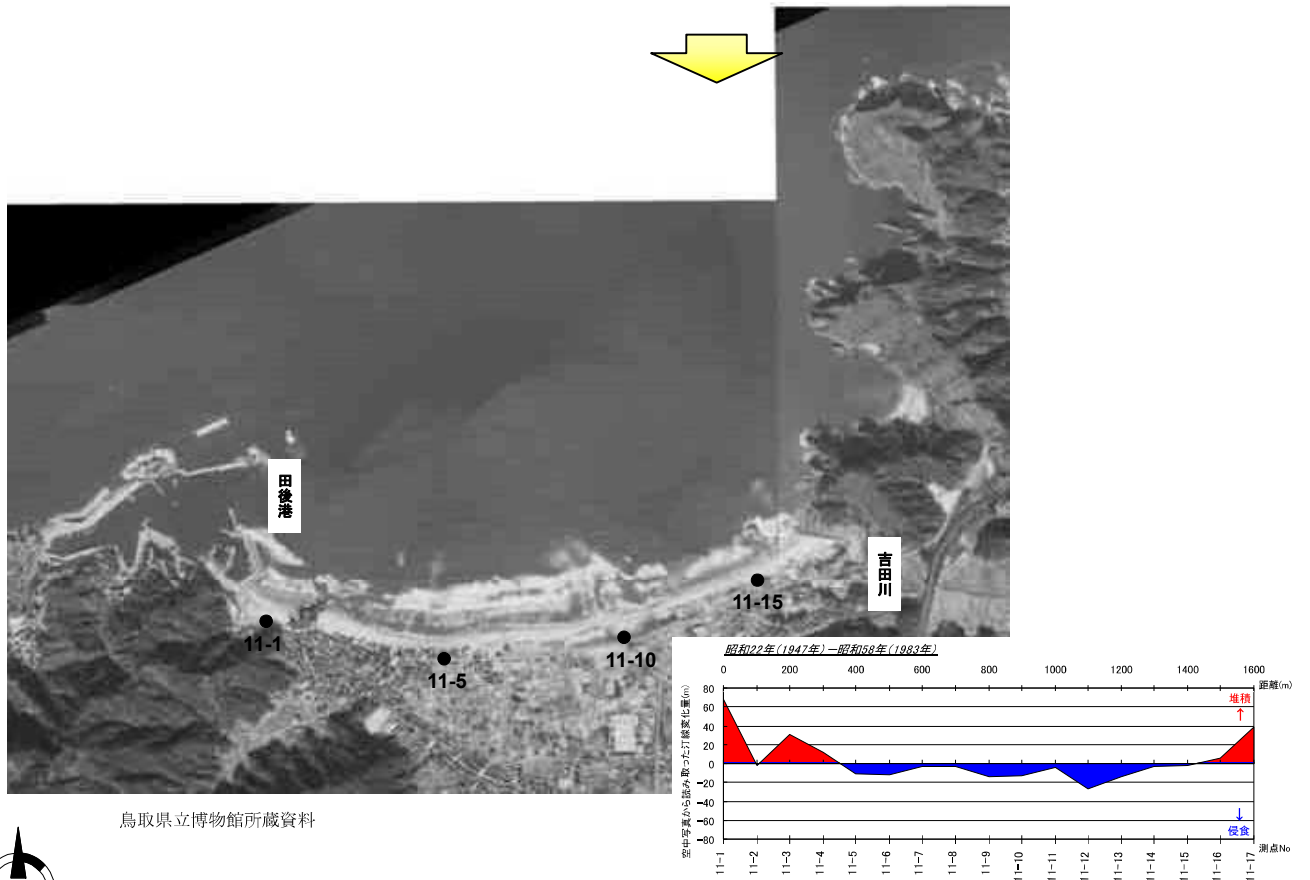
写真 2-4 昭和58年(1983)の浦富海岸

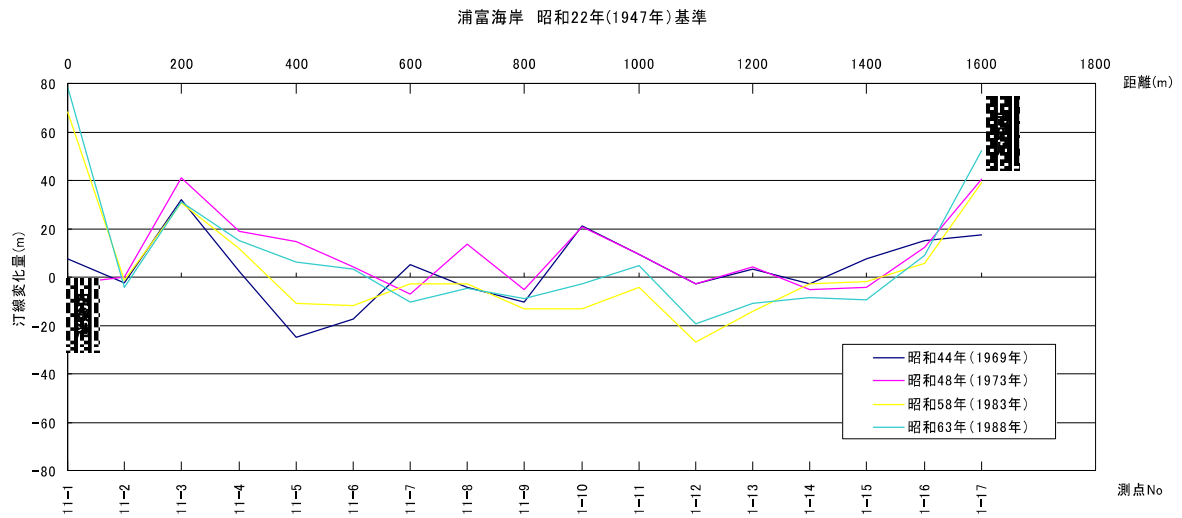
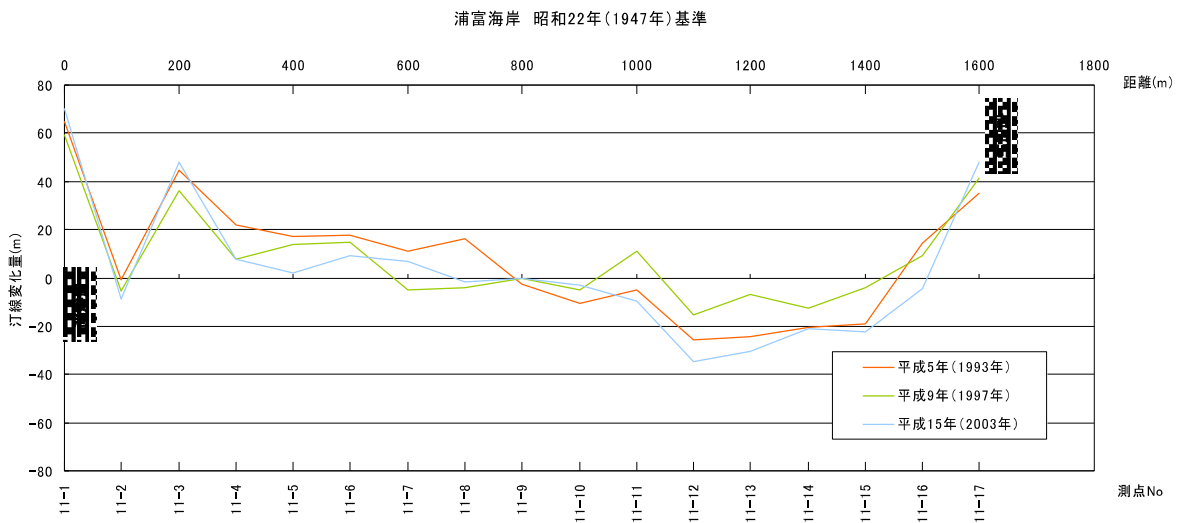
図 2-1 空中写真から読み取った汀線変化図

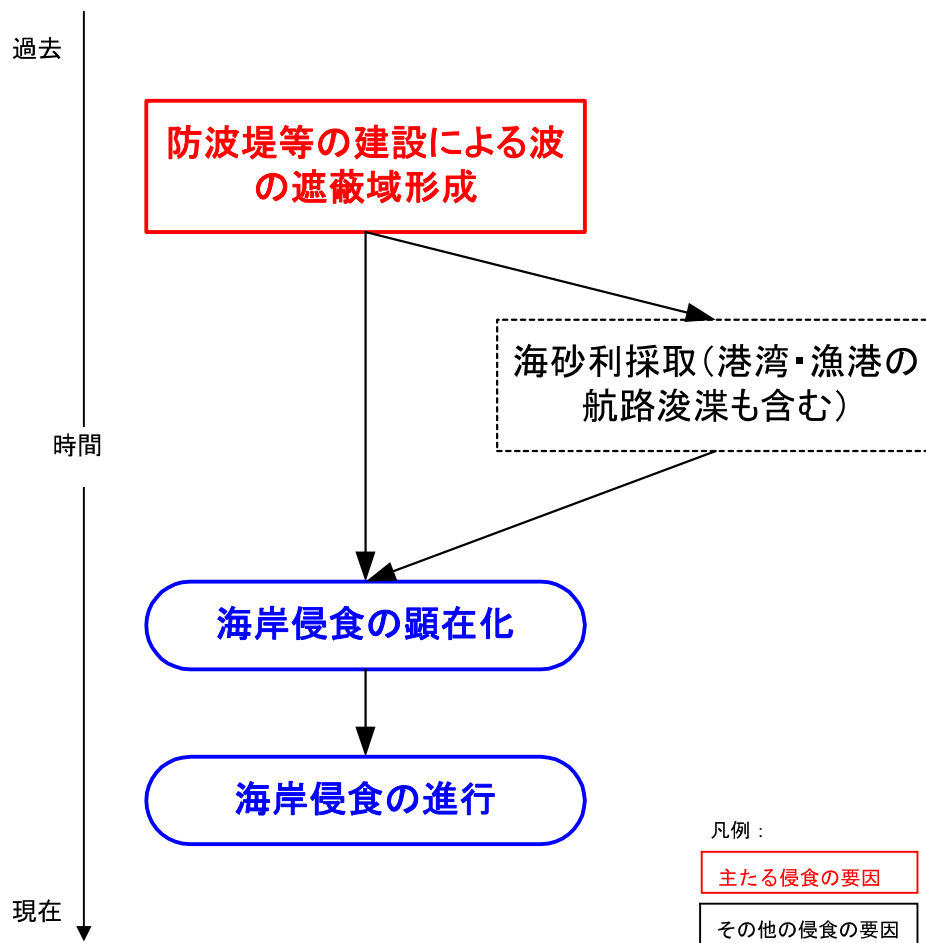
図 3-1 浦富海岸における海岸侵食要因の連鎖

- ・ ポケットビーチであり、自然状態では安定している海岸である。
- ・ 空中写真から、田後港第7防波堤の建設開始（1983）年以降、西側で堆積、東側で侵食となる。
- ・ 侵食対策として人工リーフを設置するまで、田後港の拡張以外の人為的改変がなかった。

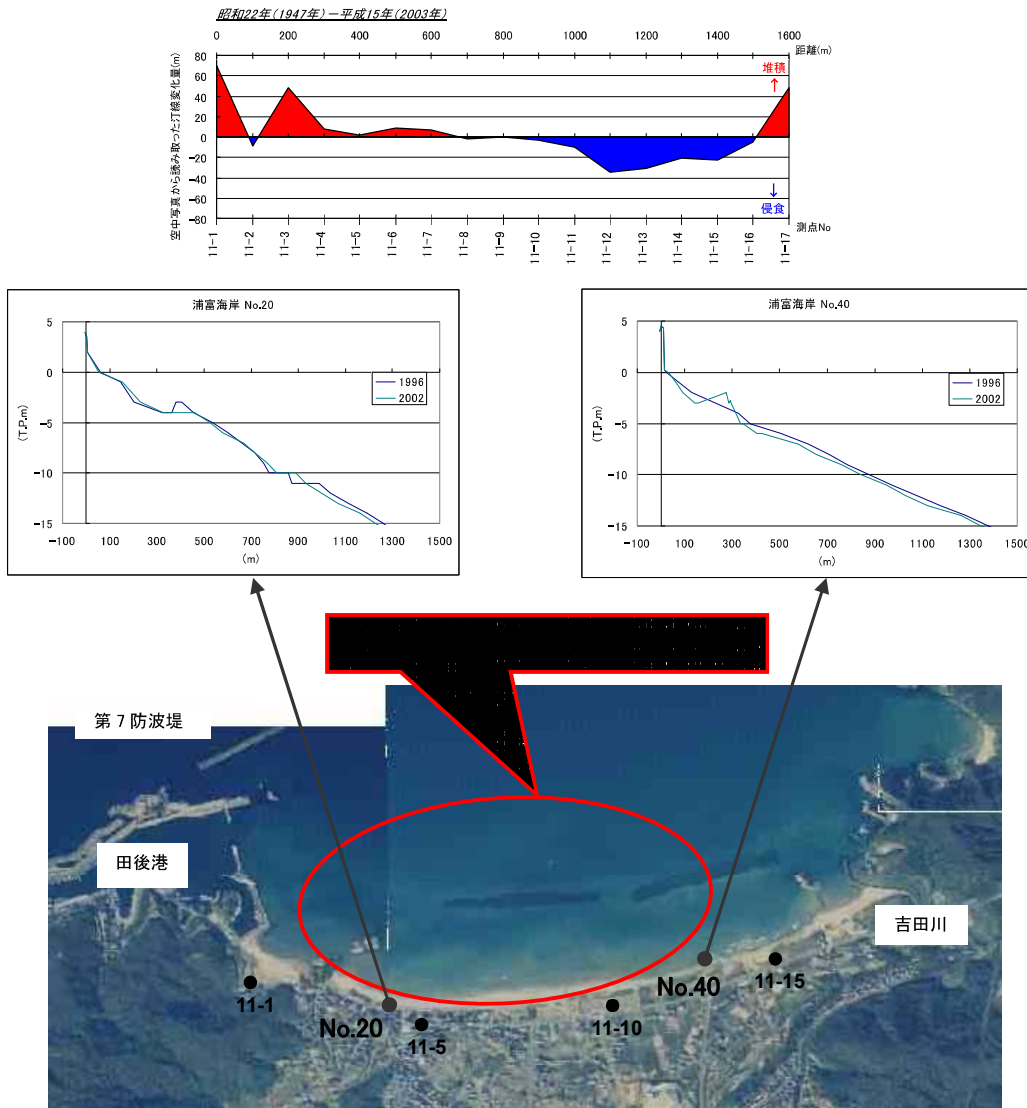
写真 3-1 浦富海岸の海岸侵食要因 平成 15 年 (2003)

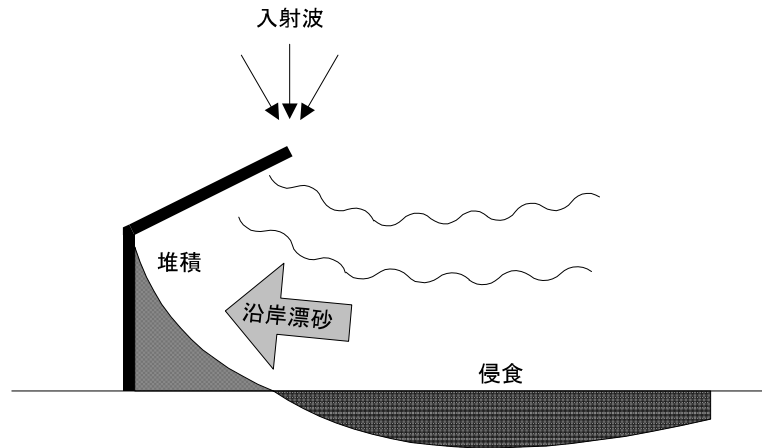
①防波堤等の建設による波の遮蔽域形成に伴った周辺海岸で起こる海岸侵食

図 3-2 遮蔽域形成による侵食¹⁾
